Obras de restauración del depósito elevado del Canal de Isabel II

Madrid

Redacción de proyecto, dirección y ejecución de las obras de restauración del depósito elevado del Canal de Isabel II

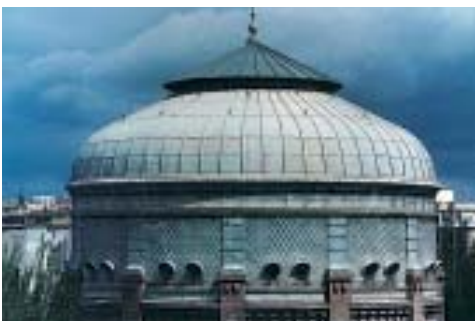
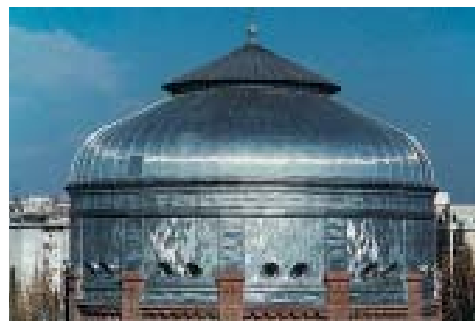
Estado de la cubierta antes y después de la intervención

Debido a que existen humedades importantes en diversas zonas de esta cubierta; consideramos necesario el desmontaje total de la cubierta y la sustitución por otra nueva que será idéntica a la actual y manteniendo por tanto la imagen que tiene actualmente el depósito; se sanearán las zonas que aparezcan deterioradas en el soporte base de dicha cubierta.

Sobre el soporte base, es decir, el elemento sobre el que se colocará la protección de la cubierta se colocará una vez saneado una lámina de nódulos tipo Delta que debido al tipo de soporte y a la pendiente será fijada mediante anclajes mecánicos; esta lámina además de impermeabilizante es también protectora contra la migración del vapor de agua y permite la circulación del aire entre los nódulos, por lo que se cumple así con las características de la Barrera de Vapor que determina la norma NBE-CT-79. Para la ejecución del desmontaje de esta cubierta se comenzará montando un andamio del tipo SL-70 (Europeo). Una vez montado el andamiaje se procederá a la fase de desmontaje de la cubierta comenzando por desmontar las placas de zinc, dañando lo menos posible el soporte. También serán desmontados todos los rastreles sobre los que están clavadas las grapas que sirven de sujeción al zinc y que serán sustituidos por grapas y rastreles nuevos.

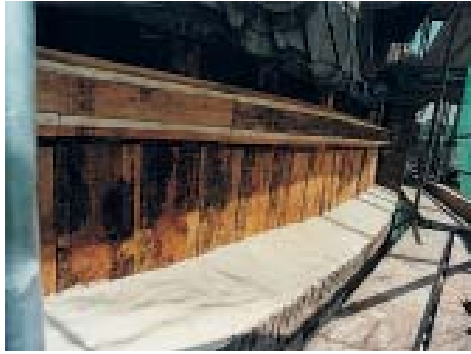
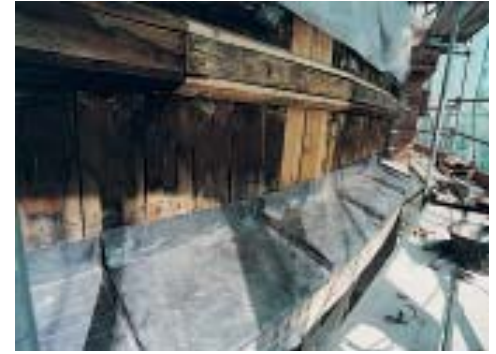
Proceso de restauración de la parte baja de la cubierta

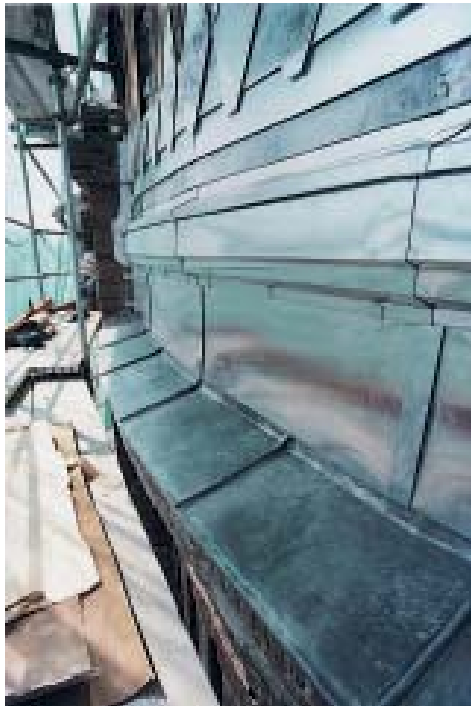
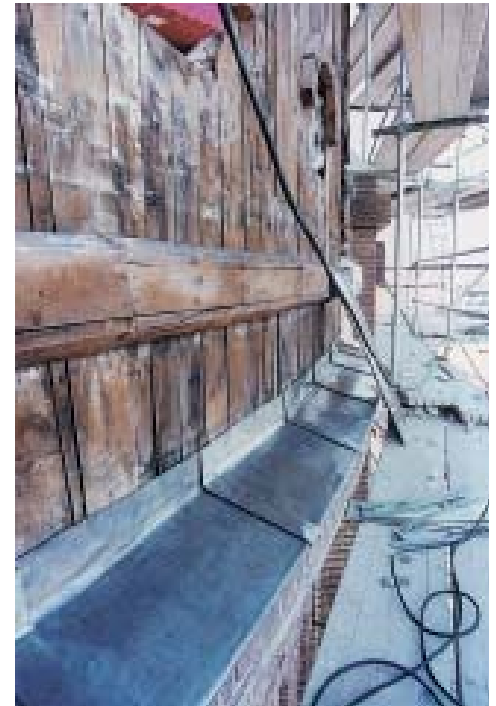
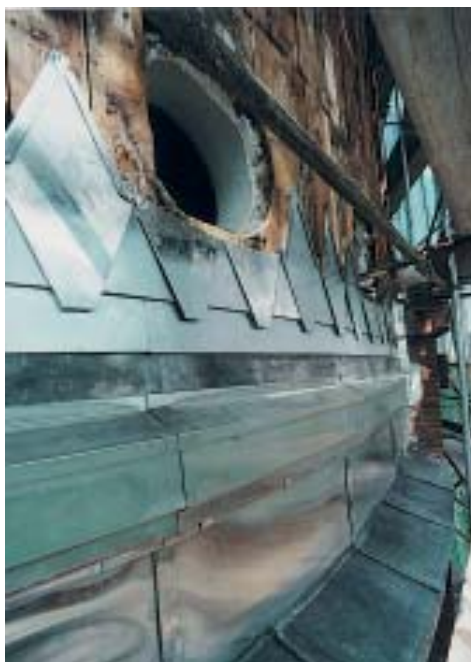
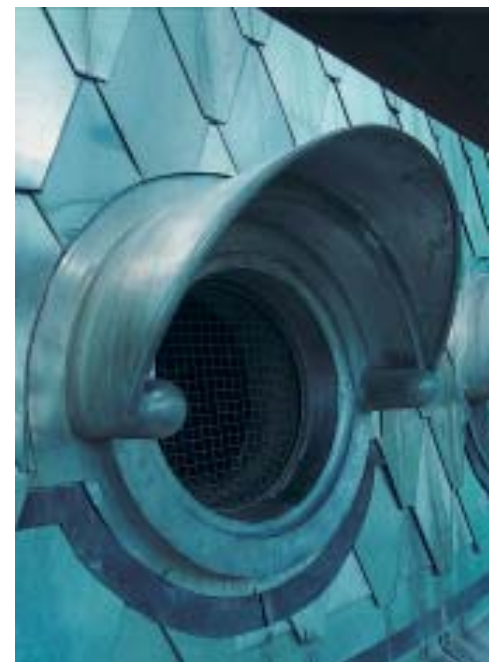
Proceso de colocación de las distintas piezas de zinc

Las planchas serán laminadas según UNE 37.301 de espesor mínimo 0,65 mm. Los clavos serán de acero galvanizado y las grapas serán de zinc o cobre estañado. Se montarán en fajas en la dirección de la pendiente y se unirán unas con otras mediante los pliegues llamados "embordados".

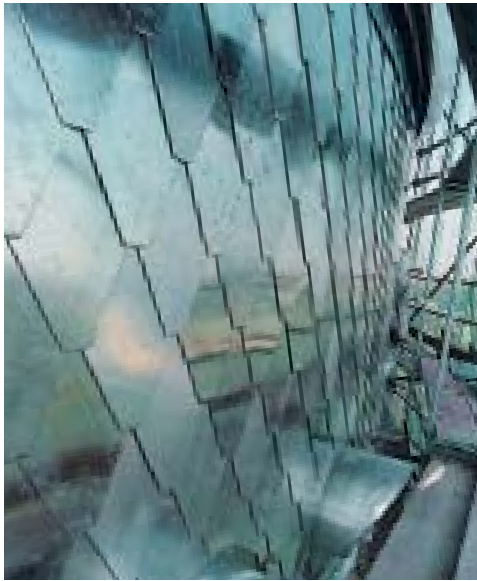
Vista de la colocación en cubierta de la tejas de zinc

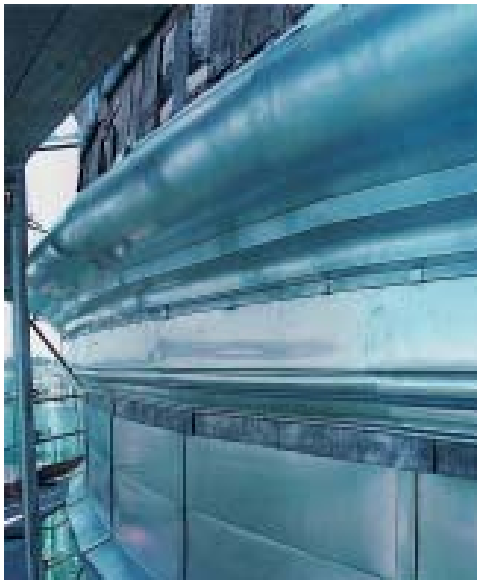
Vista del proceso de remate del primer tramo de cubierta

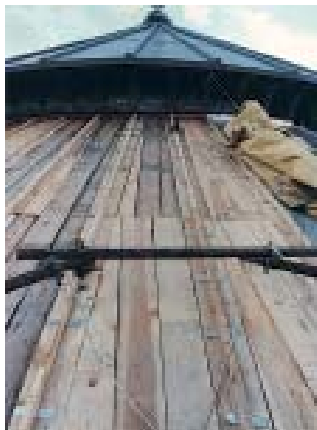
Colocación de las piezas de cubierta

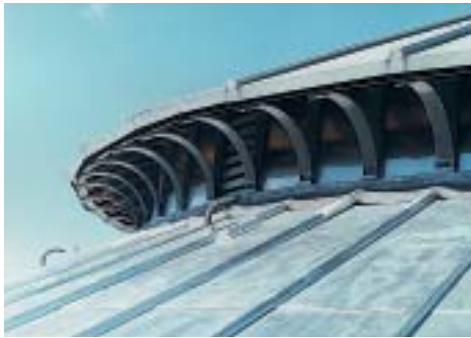
Vista del lucernario de remate de la cubierta

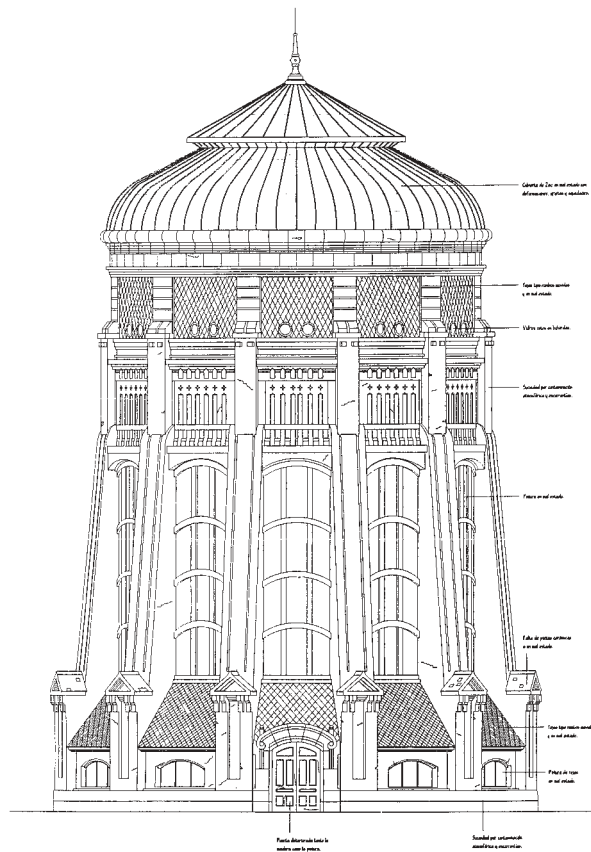
Estado del alzado principal antes de la intervención

Se procederá a la limpieza general del ladrillo mediante la protección controlada de agua a baja presión +/- 50% y aditivada con un producto neutro no nocivo al paramento (detergente tensoactivo no iónico), con eliminación de la suciedad y contaminación adherida.

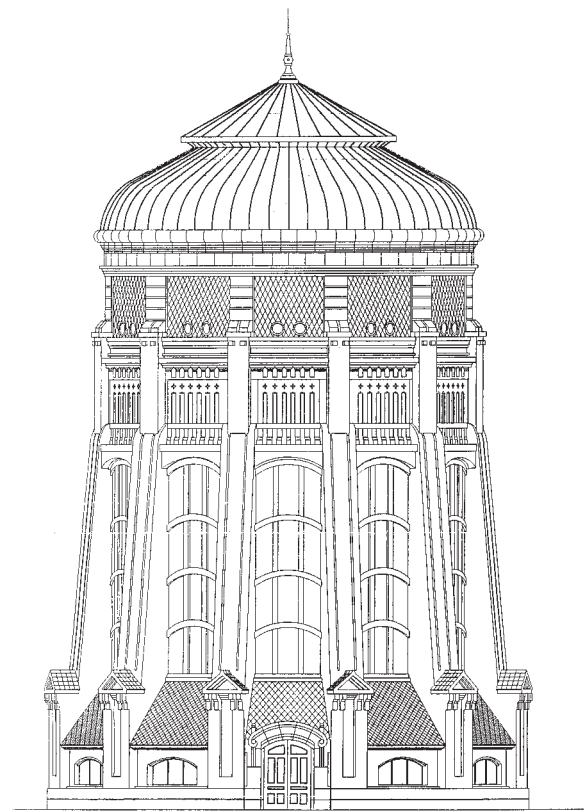
Alzado principal después de la intervención

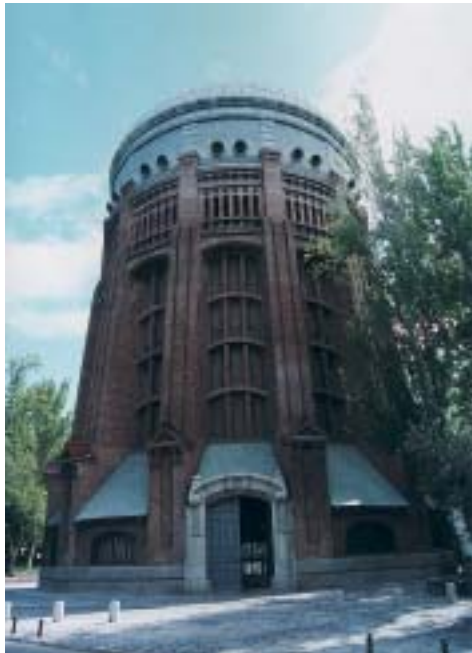
Trataremos de restituir la funcionalidad de la puerta sin incurrir en falsificaciones y respetando la huella del paso del tiempo. Después de la observación del estado actual de la puerta, el deterioro está producido por la exposición al aire libre, dado que al ser la madera un soporte celulósico, es muy alterable; tiene movimientos y una alta higroscopicidad. Así pues, temperatura y humedad unidas, han dado lugar a las alteraciones que presenta actualmente la puerta. Antes de los tratamientos de Desinfección y Consolidación, se procederá a un tratamiento de limpieza encaminado a eliminar el polvo y suciedad superficial así como las eflorescencias; posteriormente se realizará un tratamiento de Desinfección y Desinsectación a base de introducir en la puerta productos fungicidas e insecticidas, de los distintos métodos que existen se realizará mediante la aplicación de los productos con brocha; los productos a aplicar serán los conocidos como: Xilamón, Xilofenesor, Oborex o Dieldrín.

Vista de la puerta principal

La consolidación se llevará a cabo después de la limpieza y la desinfección. Su misión es devolver a la madera debilitada la cohesión interna y su resistencia mecánica. De los distintos tipos de materiales de consolidación en este caso se empleará Resinas epoxy de dos componentes por ser sustancias inertes (no sufre dilataciones o contracciones) y ser buenos consolidantes; el método elegido será el de impregnación. Se terminarán los trabajos con
