Restauración de la Torre de la Basílica de la Asunción de Nuestra Señora

Colmenar Viejo

Restauración de la torre de la Basílica de la Asunción de Nuestra Señora de Colmenar Viejo.

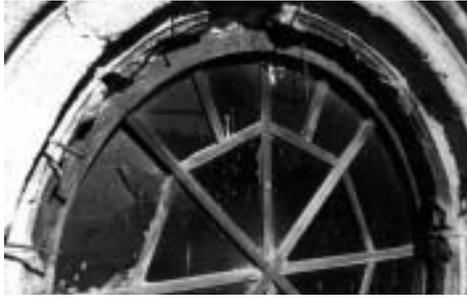
Cuando procedimos a retirar la carpintería de madera deteriorada y los restos de malla metálica, pudimos comprobar que había un anillo pétreo de 1,80m. de diámetro interior y 2,10m. exterior, y los arranques de una tracería interna.

Este anillo era de dolomía, material idéntico al de las portadas y nevaduras de las bóvedas, y estaba incrustado dentro de la fábrica de granito, por lo tanto era el aro exterior de un antiguo rosetón gótico desaparecido.

Detalle del rosetón durante las obras.

El nuevo rosetón se ha fabricado en taller y al ser totalmente simétrico se ha dividido en cuatro partes. Ha sido realizado mediante resina epoxi armada con fibra de vidrio, recibida y acuñada en la fábrica de granito del óculo primitivo. En su cara exterior se ha colocado un vidrio laminar recibido a la piedra, sin carpintería.

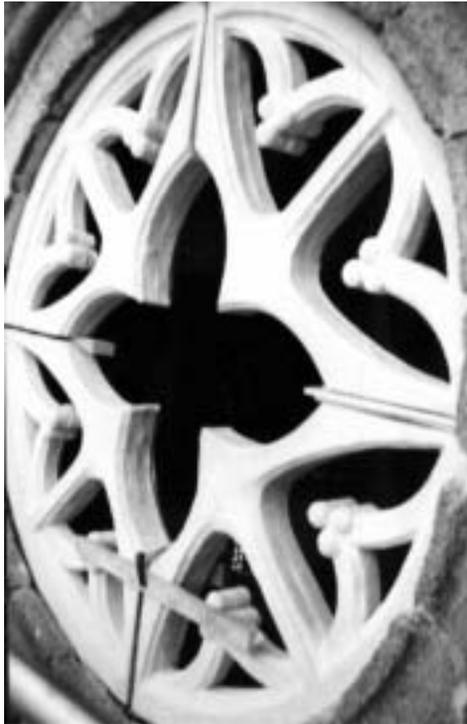
Vista del rosetón después de la restauración.

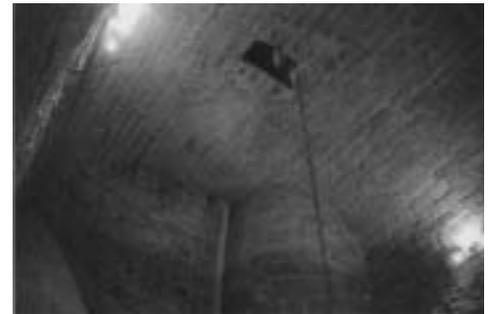
La sala segunda al hallarse debajo de la sala del reloj o tercera, presentaba la particularidad de contener los contrapesos del reloj que llegan prácticamente hasta el suelo, por lo cual fue necesario colocar un protector formado por un prisma de chapa perforada, igual al de la planta tercera,

Sala segunda restaurada.

que sirve a su vez para soporte o expositor de cuadros, paneles etc. La bóveda presentaba un hueco realizado quitando varias dovelas, este hueco fue reparado colocando un zuncho de hormigón armado cosido a los dovelas adyacentes y un prisma de pletina soldado a la armadura, consiguiendo una mayor seguridad y mejor estética de la bóveda perforada.

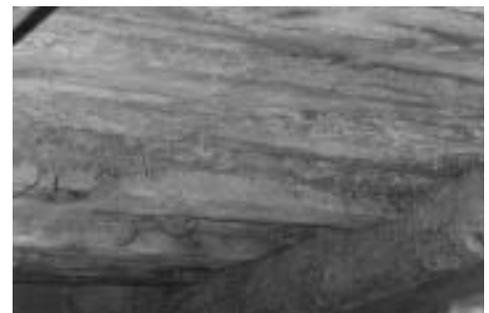
Toda la sala tenía un forjado de madera con estructura de pies derechos de rollizos y tabla, totalmente atacado por xilófagos (carcoma grande). El forjado se hallaba a una altura de 2,02 m. con las vigas de cuelgue de 20 cm. de diámetro, quedando una altura libre no habitable. Para acceder al forjado existía una pequeña escalera, también de madera que arrancaba desde el asiento lateral de la ventana.

Sala del reloj. Forjado atacado por xilófagos.

Para la sujeción definitiva del reloj ha sido realizado un cubo de estructura metálica, colgado mediante cuatro vigas formadas por dos perfiles laminados ZUPN-100 cruzadas, creando un cuadrado central a una altura de 4,40 ml. Desde los cruces de las vigas, cuelgan cuatro pilares de tubo estructural de 100.100.6 con una altura de 30 ml desde el suelo, que sujetan la base formada por una retícula de 40x40 cm. también de tubo estructural de 100.100.6. Los paramentos laterales del cubo lo compo-

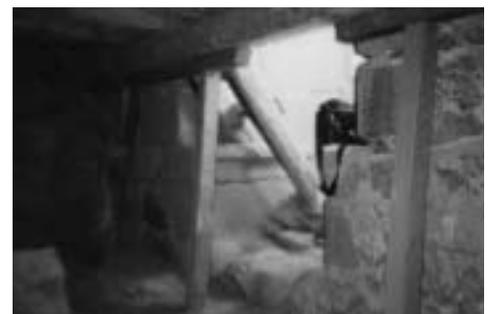
Escalera de acceso a reloj en hueco de ventana.

nen paños de vidrio de 10 mm de espesor, para que pueda verse el reloj desde cualquier lado de la sala. El lado sur del cubo alberga una puerta metálica para acceder a su interior y su nuevo acceso se realiza mediante una escalera helicoidal metálica.

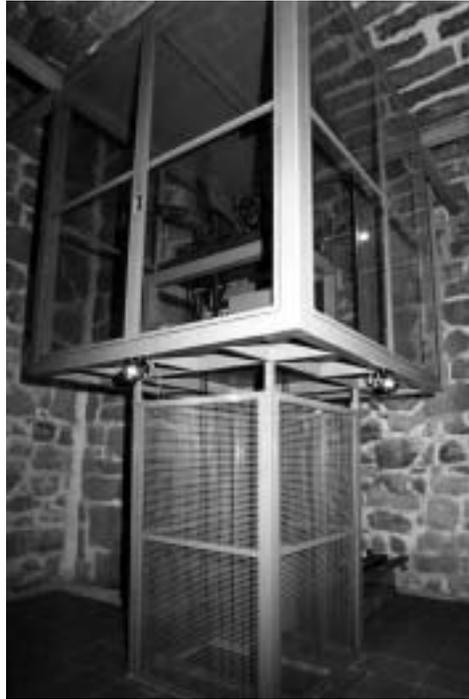
Vista general del cubo del reloj.

Siguiendo el plomo del cuadrado de la base del cubo, baja hasta el suelo un rectángulo de protección de las pesas, formado por planchas de chapa perforada con huecos cuadrados de 1,50x1,50 cm. de lado, estos planos están diseñados como soporte de paneles expositores.

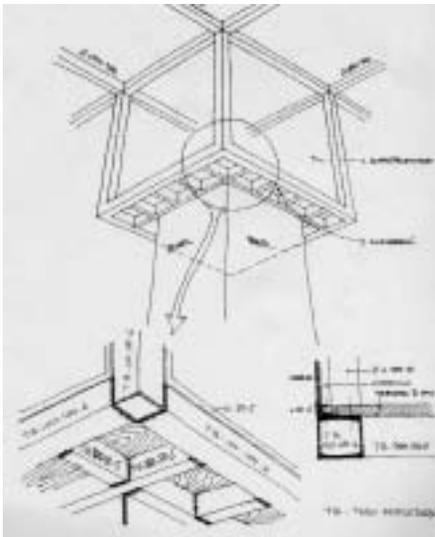
Esquema de la estructura.

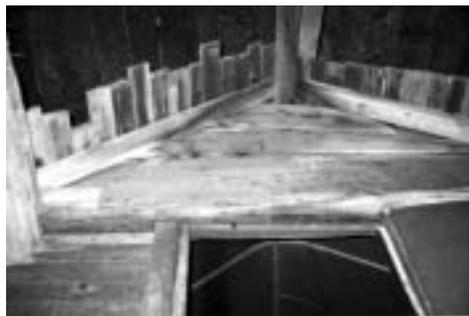
Sobre el referido forjado de madera existía una pequeña caseta del mismo material, en cuyo interior se hallaba el reloj, alimentado por electricidad, y cuyos contrapesos bajan hasta el piso de la Sala Segunda. Cubre la sala una excelente bóveda de cañón de sillería de granito con arranques en sentido sur-norte, transversal a la bóveda de la sala segunda e igual a la de la primera. Una vez desmontado el forjado y el reloj, se procedió a rejuntar y acuñar toda la fábrica de granito de muros y bóveda, y a limpiar el suelo y nivelar las tierras del relleno de la bóveda inferior.

Detalle de la caseta del reloj. Estado inicial.
