Restauración del Cuerpo de Campanas de la Basílica de la Asunción de Nuestra Señora

Colmenar Viejo

Restauración del Cuerpo de Campanas de la Basílica de la Asunción de Nuestra Señora.

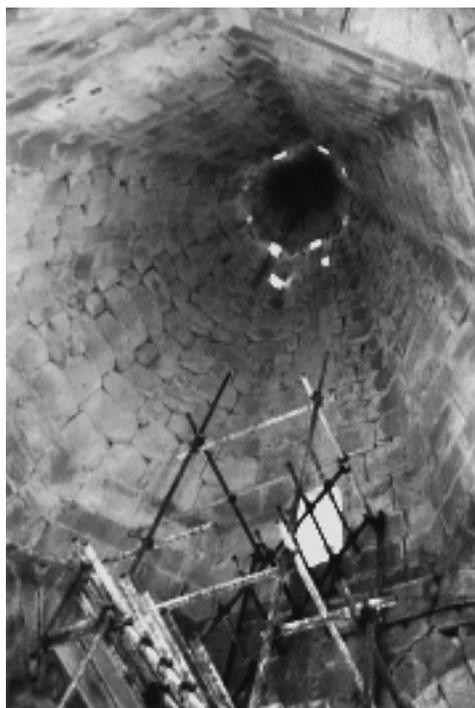
En el lado este del cuerpo de campanas, existía un andamio tubular adaptado como escalera, para acceder al chapitel. Este andamio se hallaba oxidado, resultaba muy peligrosa la subida y era bastante desafortunado a nivel estético. En el centro de la planta, había un cuerpo prismático de chapa oxidada por donde subían los cables desde el reloj hasta el carillón y adosado al muro norte existía un arruinado armario de fábrica de ladrillo que contenía el cuadro eléctrico.

Vista del andamio - escalera, antes de las obras.

Las obras fueron iniciadas con la retirada del andamio oxidado que hacía las veces de escalera de acceso al chapitel, con la demolición del armario de fábrica de ladrillo y el de chapa que contenía el cableado del carillón. Posteriormente se picó todo el pavimento de mortero de cemento gris y el de cal de las juntas de la fábrica, limpiando todo el extradós de la bóveda.

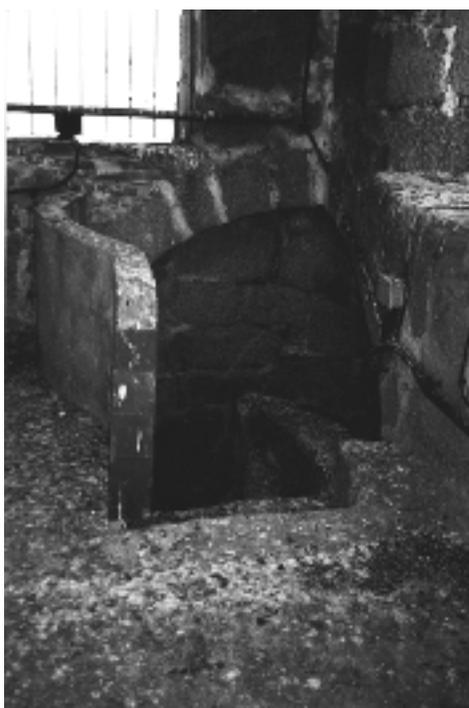
Vista de las escaleras de piedra antes de las obras.

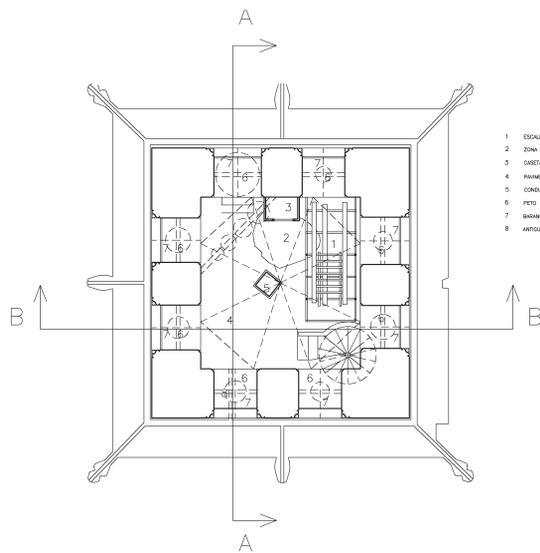
Planta antes de la intervención.

- 1 ESCALERA - ANDAMIO CON PIEDRAIS DE BARRAS TUBULARES
- 2 ZONA DE TIERRA
- 3 CUBIETA DE FABRICA DETERIORADA
- 4 PAVIMENTO DE CEMENTO
- 5 CONJUNTO DE BURDA DE LOS CABLES DEL RELIJO
- 6 PETO REDUCIDO A SU COTA PRIMARIA
- 7 BARANDILLA DE HIERRO OXIDADA Y CARENTE DE ALGUNOS BARROTES
- 8 ANTIGUO DESAZO DE ATARDO

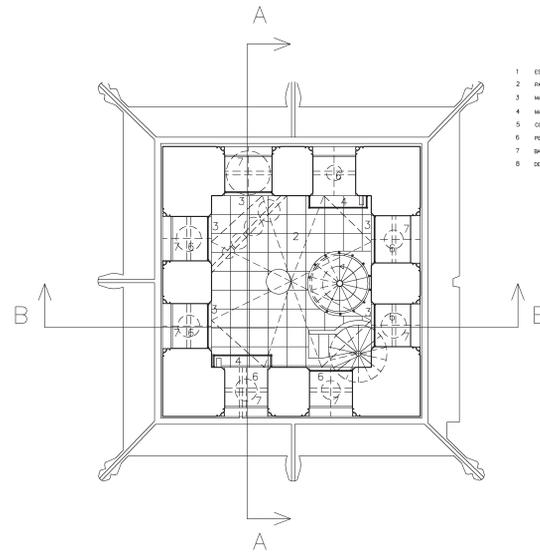
Planta después de la intervención.

- 1 ESCALERA DE CARACOL METALICA
- 2 PAVIMENTO DE LOSAS DE GRANITO 60X60 CM
- 3 MALLA METALICA CON PUERTA PRACTICABLE
- 4 MALLA CON PUERTA PRACTICABLE Y CAJON PARA VOLTEO DE CAMPANA
- 5 CONJUNTO DE BURDA DE LOS CABLES DEL RELIJO
- 6 PETO REDUCIDO A SU COTA PRIMARIA
- 7 BARANDILLA DE HIERRO REFINADA Y PINTADA
- 8 DESAZOS DE PLANTA

Los petos de los huecos de campanas, han sido regularizados en su altura mediante la colocación de sillares de granito. También se ha tendido una capa de pintura de caucho acrílico y colocado un pavimento de losas 60x60 y 4cm de espesor del mismo material, dando pendiente para evacuar las aguas por la gárgola de la fachada sur, recuperando de esta forma su salida primitiva.

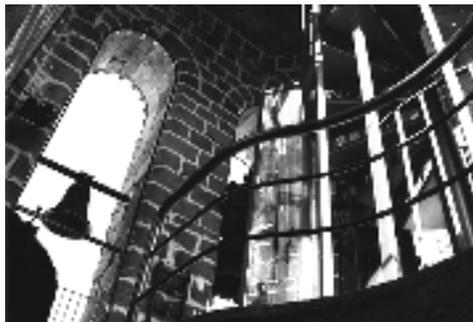
Vista de la barandilla después de las obras.

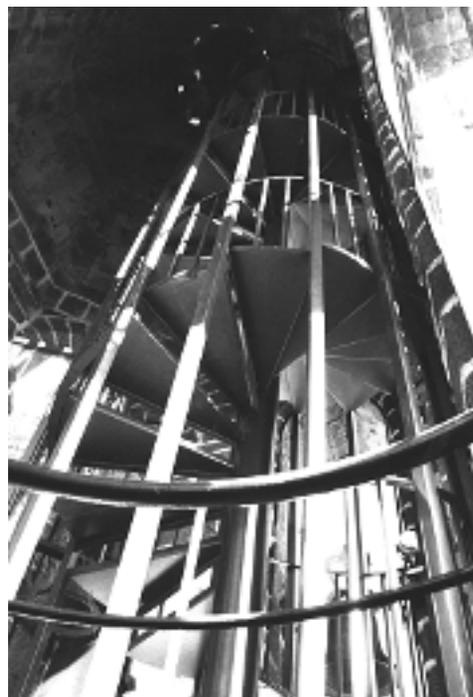
Vista general de la escalera.

La nueva escalera de caracol, está formada por un núcleo cilíndrico metálico de 200 mm, tiene un ámbito libre de 85 cm. y barandilla tubular de 40 mm. de diámetro, con una barra vertical por peldaño de 20 mm, también de sección circular. Los peldaños son igualmente metálicos, con chapa perforada en las huellas y tabicas caladas. Todos los perfiles que sustentan los peldaños van soldados al núcleo de la escalera y a otro perfil vertical (uno por peldaño) de sección cuadrada, que va desde el inicio hasta la coronación de la escalera.
