## Restauración y consolidación de la Torre Basílica de la Asunción de Nuestra Señora

Colmenar Viejo. Madrid

Restauración y Consolidación de la Torre de la Basílica de la Asunción de Nuestra Señora.

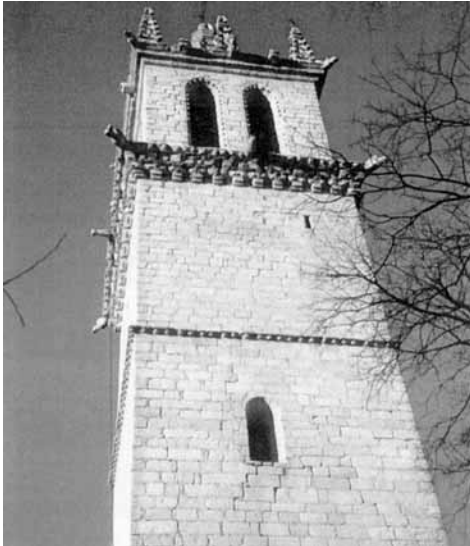
La torre en sus alzados sur y oeste, en los cuerpos primero y segundo, presentaba unas grietas verticales de importancia que indicaban que varios sillares se hallaban partidos,

dando continuidad a las grietas que aparecían en las juntas verticales superiores e inferiores. Estas grietas distaban de la esquina suroeste desde los 3,10 hasta los 3,70 m en el lado oeste y desde los 2,50 hasta los 2,90 m en el sur, tenían una longitud de 9,60 en el sur y de 8,40 m en el oeste aproximadamente, pudiendo provocar una rotura, en esa esquina, que podía dañar de forma irreversible al cuerpo principal.

Alzado S, antes de la restauración.

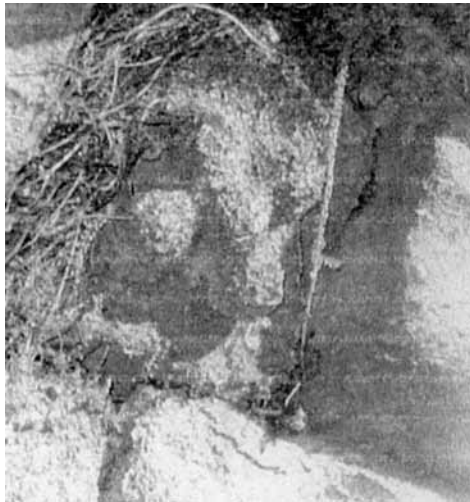
Las cornisas se hallaban muy deterioradas y oscurecidas, con un elevado contenido de líquenes y otras especies vegetales que deterioraban la decoración de las molduras, los sillares de granito y el mortero de agarre.

Detalle de la cornisa O, antes de la restauración.

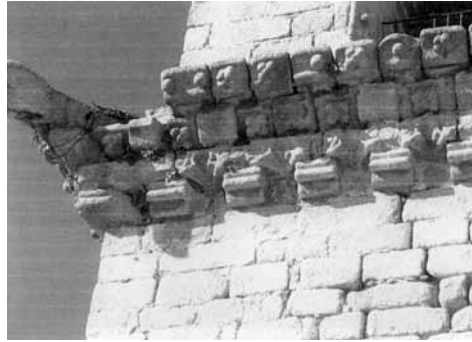
Detalle de la cornisa E, antes de la restauración.

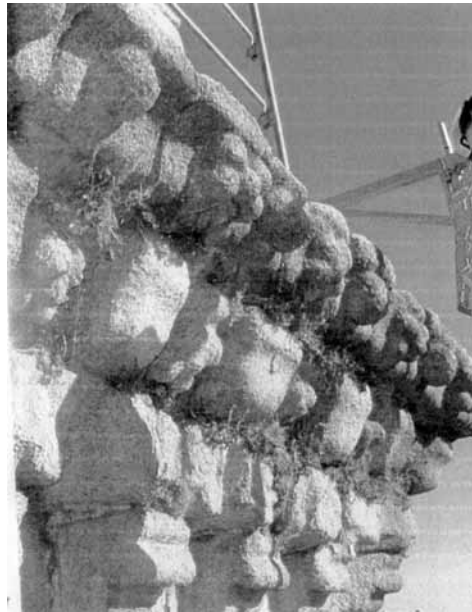
Las juntas de todos los alzados estaban muy descarnadas al perder parte del mortero de cal, lo que provocaba que por ellas penetrase agua hacia el interior de la fábrica, debilitándola y deteriorando el referido mortero y la resistencia de los muros y ennegreciendo los paramentos, sobre todo las zonas inferiores de las cornisas.

Cornisa O, mortero de juntas deteriorado y acumulación de plantas.

Los alzados de la torre también se han restaurado picando sus juntas y recubriéndolas con un mortero mixto de cal y cemento blanco, con árido de color claro (arena de río de la zona), con el mismo color que se realizó en todas las fachadas que fueron restauradas en la misma intervención. Los paramentos de los sillares de granito también se han limpiado con cepillo de cerda y agua para recuperar su color original.

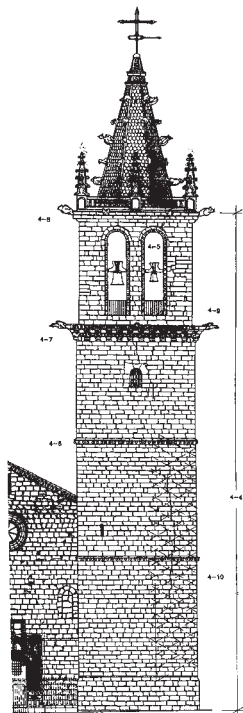
Fachada O, antes de la restauración.

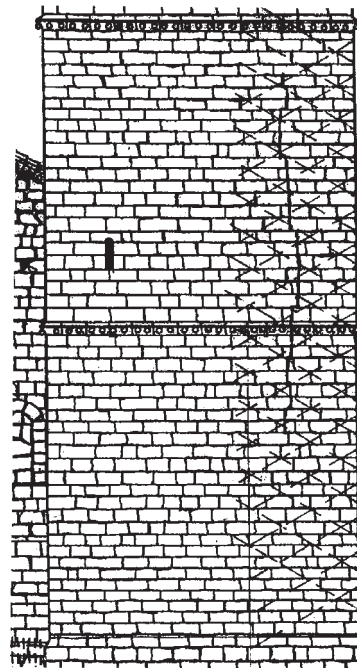
Detalle cosido de la fachada O.

Para consolidar esta esquina suroeste de la torre, se ha utilizado el sistema denominado CINTEC M16 que ha sido realizado por primera vez en España por la empresa CINTEC Structural Reinforcement Anchors. La restauración ha consistido, en primer lugar, en la realización de un cosido horizontal a modo de zuncho sobre la segunda imposta, o sea, en la base del tercer cuerpo de la torre. En los cuerpos primero y segundo, en los alzados sur y oeste junto a la esquina suroeste, se ha realizado el cosido del paño vertical de toda la planta, entre imposta e imposta, mediante varillas de acero inoxidable inclinadas con líneas paralelas con un ángulo de 30° máximo y separados 1 m alternadas en las dos caras afectadas.

Para realizar los cosidos, se han ejecutado unos taladros de Ø 50 mm, mediante broca diamantada refrigerada por agua, que se ha nivelado y calculado su trayectoria para conseguir un paralelismo correcto. Posteriormente se ha introducido una varilla de acero inoxidable de Ø 10 mm roscada, de longitud variable (300, 400 y 900 cm) dentro de una funda textil de microfibras y la inyección de un mortero líquido de cemento que hace que envuelva la varilla y forme abultados en la funda para adaptarse a los huecos interiores de la fábrica de granito. Posteriormente han sido tapados los huecos de los taladros con mortero de resina y árido de granito.

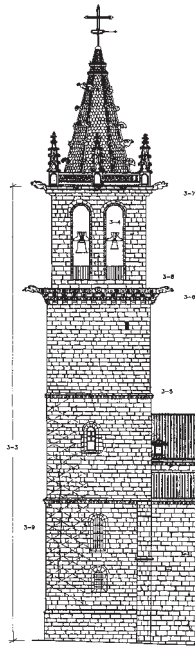
Fachada S, antes de la restauración.

La esquina suroeste de la torre en su lado sur, presentaba varios sillares con una grieta que partía sillares alternos, formando una línea vertical de unos 9,60 m de longitud y en su lado oeste en una longitud de unos 8,40 m. Desde el andamio se pudo apreciar otra grieta en el alzado sur, en el tercer cuerpo, que había partido tres sillares teniendo una longitud de 2,10 m ubicada muy cerca del ventanal situado en el eje de la torre.

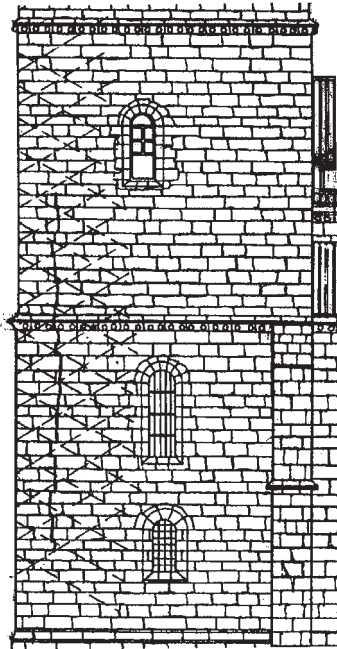
Detalle cosido de la fachada S.

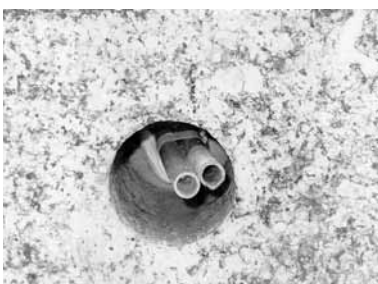
Detalle de taladro y tubos de inyección.

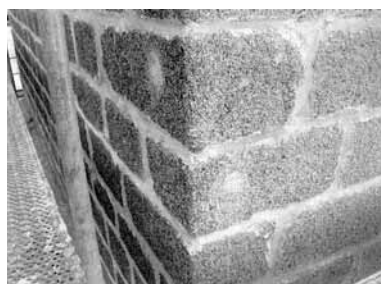
Vista de dos taladros finalizados y tapados con mortero.

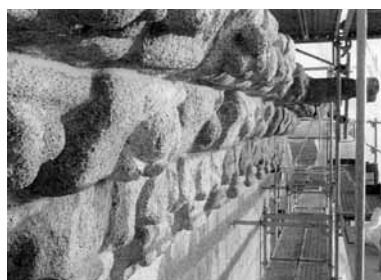
Detalle de la cornisa del cuerpo de campanas restaurada.

La cornisa moldurada que sustenta el cuerpo de campanas ha sido igualmente rejuntada con el mismo material que el resto de la torre, previamente se ha dado un tratamiento

herbicida en todas sus juntas. En el alzado este había desaparecido una pieza de la parte superior de la cornisa, que ha sido repuesta con otra de granito natural de cantera con la misma molduración de bolas y tréboles de cuatro hojas que las colindantes, en donde se ha labrado una R.

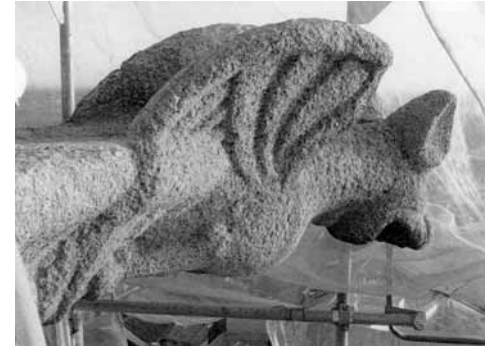
Detalle de gárgola restaurada.

Una vez finalizadas las obras de rejuntado de toda la fábrica de sillaría granítica y consolidación de las cornisas e impostas, se han realizado unos ensayos del tratamiento biocida en los morteros de cal utilizados y del tratamiento de consolidación de las piezas escultóricas de gárgolas y cornisas.

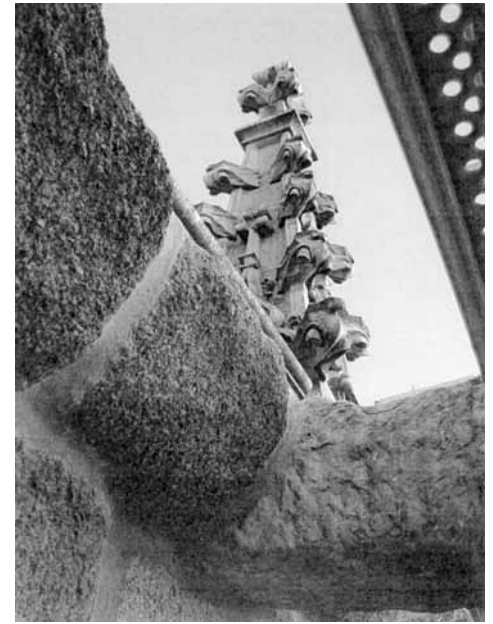
Detalle de la cornisa del chapitel restaurada.

El cuerpo de campanas está rematado con otra cornisa, de diseño más sencillo de corte renacentista, que ha sido igualmente restaurada con los mismos criterios que el resto de la torre y la cornisa inferior.
