# ARQUITECTURAS RESTAURADAS

Una Década de Intervención en el  
Patrimonio Histórico de la Comunidad de  
Madrid 1986-1995

CONSEJERIA DE EDUCACION Y CULTURA  
Dirección General de Patrimonio Cultural

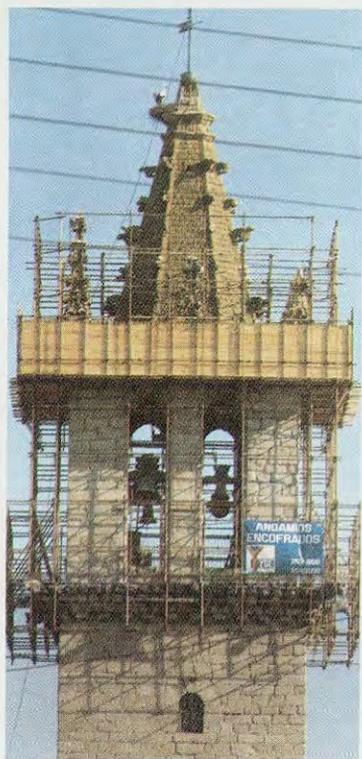
1

Una enorme piedra caída desde lo alto de la torre de la iglesia a finales de 1985, puso en alerta sobre el mal estado del monumento. Con toda celeridad el Ayuntamiento montó un andamio volado, bajo la dirección de su técnico municipal, y acudió a la Comunidad de Madrid, quien, a través de los técnicos del Centro de Restauración y Conservación reconoció el deterioro que sufría la famosa piedra de Colmenar en varios de los elementos de su elevada torre, precisamente en su zona habitualmente inaccesible, comprobándose así la procedencia exacta de la gran mole caída en esta ocasión, pues había más lascas en la plataforma visitada, y que pertenecían a uno de los grifos que la adornan, apenas sujetos por sus débiles patas, a las aristas del chapitel. Se pudieron apreciar también algunos arreglos relativamente recientes realizados con mejores intenciones que resultado, que si bien evitaron en parte daños, produjeron otros debidos en mayor medida al uso indiscriminado del cemento como elemento sellador de grietas, aglutinador de lascas o proporcionador de pendientes «naturales» para la evacuación del agua de lluvia no confiada ya a las gárgolas originarias.

El estado de los elementos pétreos era alarmante, la piedra, de relativa calidad y cuidado en su talla, estaba fuertemente erosionada, caída y aún desaparecida en parte, pero recuperable en su conjunto, se veía pues necesitada de una pronta y profunda actuación. Un minucioso análisis bajo la pátina de líquenes de las tallas de escamas que frecuentemente se interrumpían en su trazado irregular y desordenado, permitió detectar la existencia de numerosas grietas de gran profundidad que afectaban no sólo a esta zona del chapitel, sino también a los grifos de las cornisas de remate de la aguja, así como otros de las inferiores y parte de las gárgolas. De la sillería de los pináculos casi un sesenta por cien de sus componentes faltaban, y de la balaustrada, de irregulares balaustres y basamento, el porcentaje de piezas desaparecidas era aún mayor, cabiendo señalar como curiosidad que el pasamano que enlazó las pilastras de los pináculos se une a ellos mediante una talla que se repite, con excepción del de mejor conservación, quizás debido a la reutilización de la pieza o a un cambio de plan. Para finalizar la enumeración de los deterioros cabe señalar que la bola de remate del conjunto había perdido la mitad de su esfera y la veleta y cruz de remate estaban fuera de plomo.

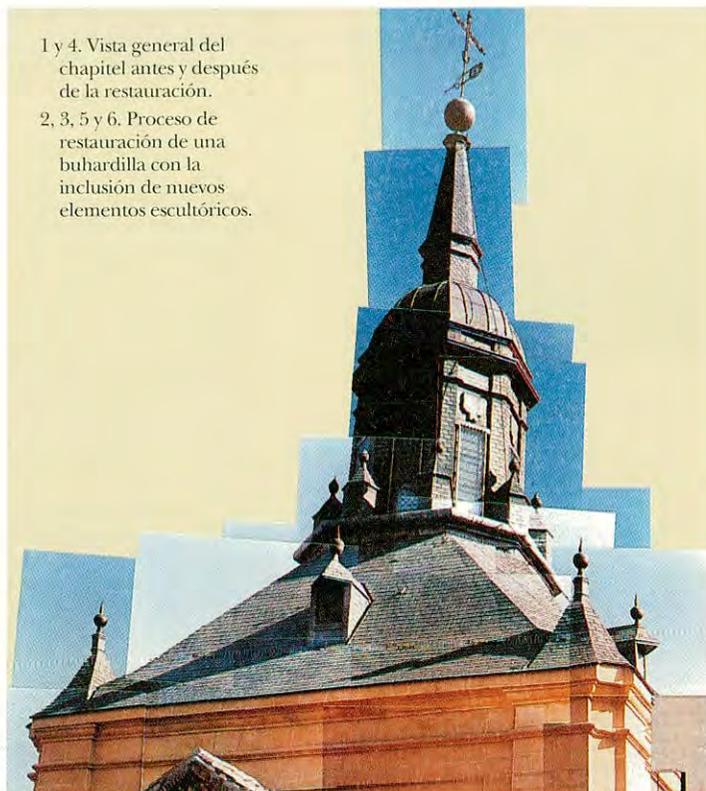
1 y 4. Vista general del chapitel antes y después de la restauración.

Esta misma ejecución, a base de pañuelos ocultos de plomo, se llevó a cabo en todas las limatesas que se producen en el chapitel, y son muchas, pequeñas o gran-

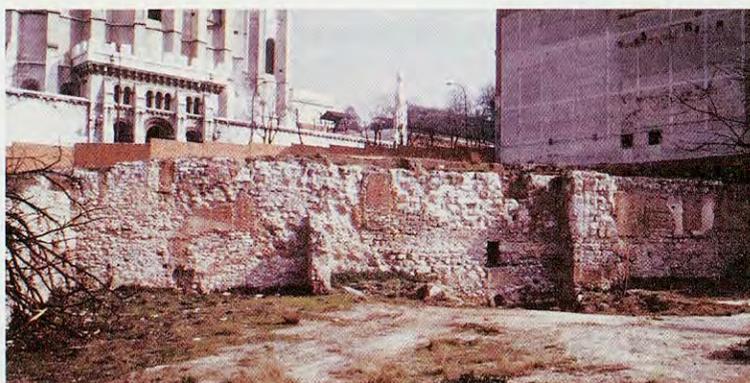
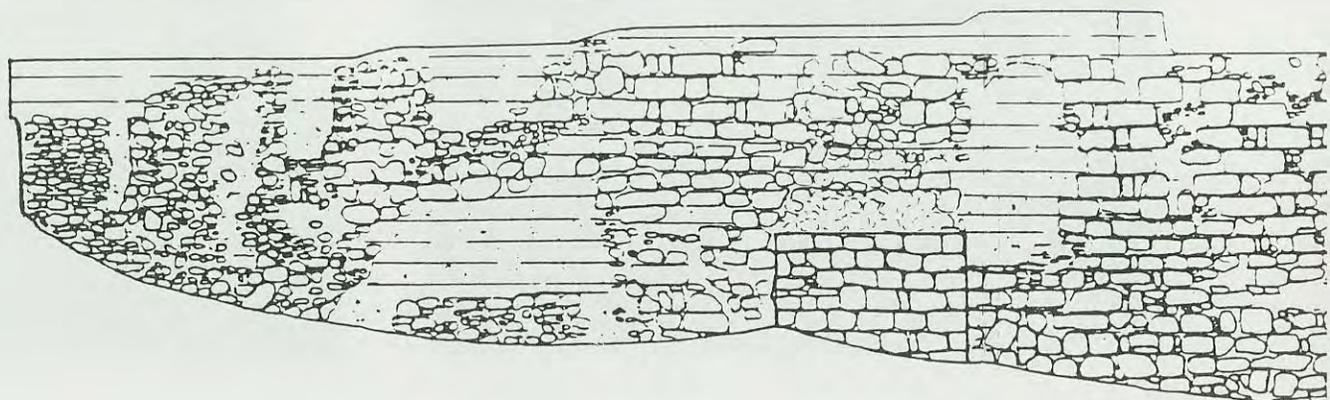
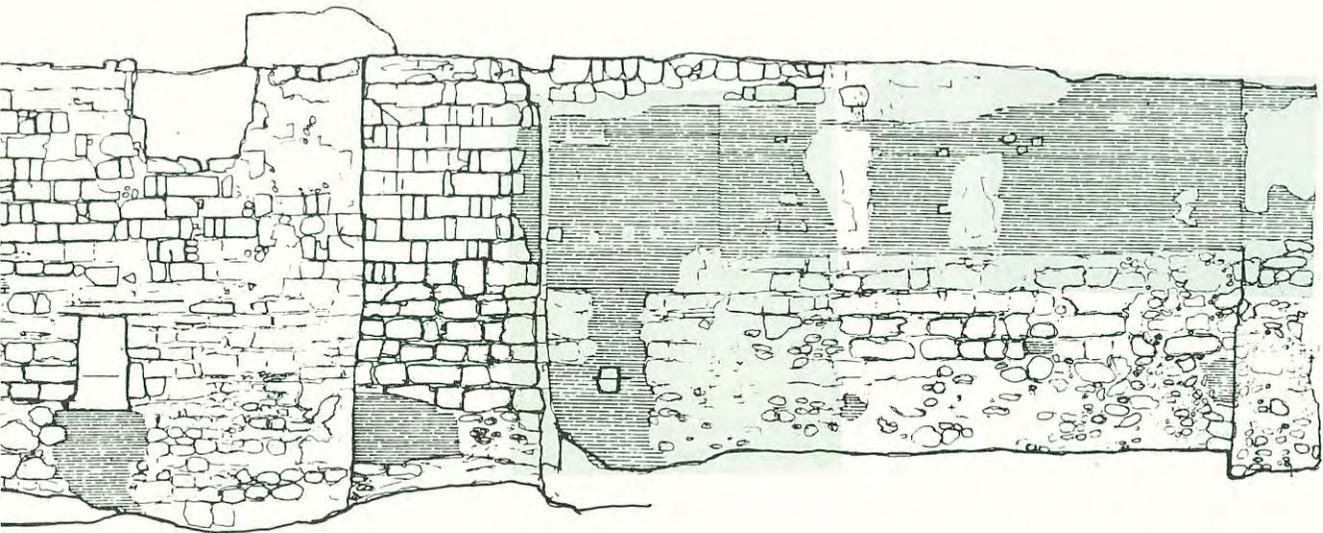
El deterioro general de la sillería caliza, debido sobre todo a los agentes atmosféricos y a la contaminación.

1. Alzado previo a la intervención.
2. Estado previo a la intervención.
3. Lienzo de muralla restaurado.
4. Alzado restaurado.
