# NEOCLASICISMO AL SUR DE LA COMUNIDAD DE MADRID

## Restauración de la Iglesia Parroquial de Nuestra Señora de la Asunción de Brea de Tajo

Monografías de Patrimonio Histórico

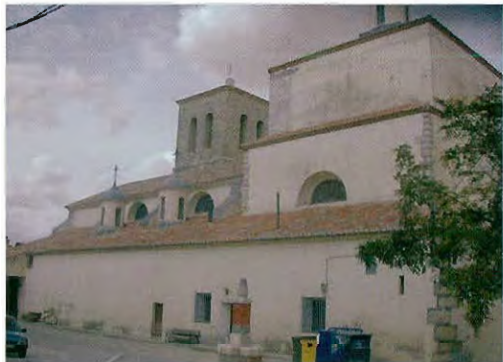
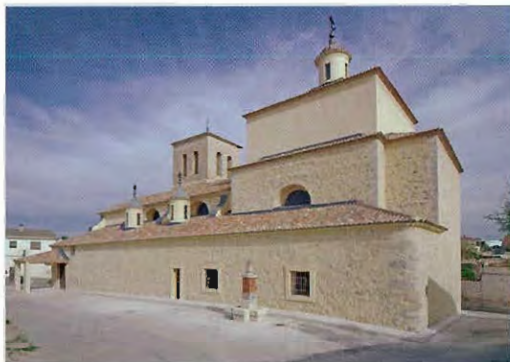
Fachada sureste, antes y después de la restauración

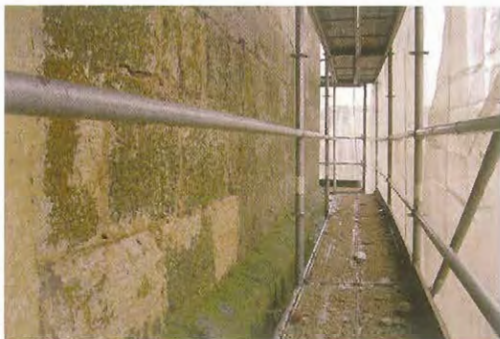
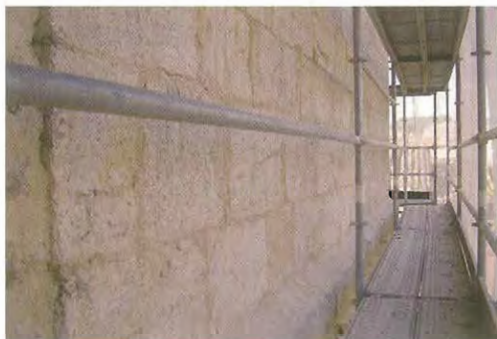
Estado inicial y final de la fachada norte

reforzar, se han cosido insertando varillas de fibra de vidrio de diferentes diámetros, dependiendo del peso y tamaño de las piezas a unir. Las varillas, presentan muy buena resistencia a la tracción, gran ligereza y óptima estabilidad química. El anclaje se ha efectuado mediante la inyección de dos tipos de resina, para evitar amarilleamientos y para garantizar la estabilidad<sup>4</sup>. En la sujeción de pequeños fragmentos también se han utilizado varillas de fibra de vidrio, introducidas en la piedra mediante taladros y afianzadas con resina, para evitar movimientos posteriores. Una vez adheridos los fragmentos, se rellenaron las uniones y orificios donde iban insertadas las varillas con morteros de restauración.

Debido a que las fisuras y grietas que aparecían en la superficie de la piedra eran de poca entidad y no suponían un riesgo de fragmentación, se efectuó un sellado por inyección con resina, cargada con marmolina tamizada finalizando en la superficie con mortero de restauración de similares características al original. Aquellos elementos que se encontraban en mal estado (por ejemplo que constituían una vía de penetración de agua o que afectaban a la estética del conjunto) han sido reemplazados por otros de las mismas características que el material original. Las sustituciones únicamente deben realizarse cuando el elemento a sustituir cumple una función estructural o de protección y su avanzado estado de deterioro le impide cumplirla.

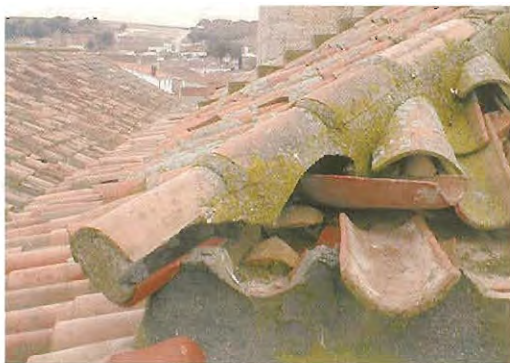
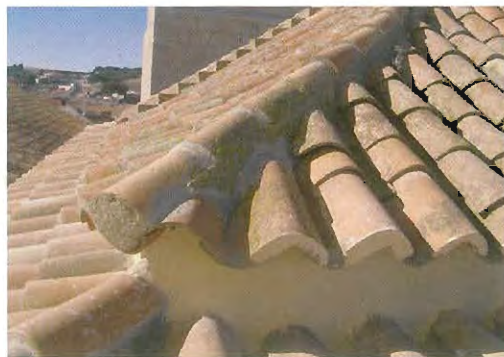
La cubierta de la nave central demostraba grandes deterioros por humedades y xilófagos, además de presentar una estructura por reaprovechamiento de estructuras de madera –pares, canecillos, etc.– de la iglesia anterior o de otras. Se trata de una estructura no demasiado habitual y, al menos en

Estado inicial y final de las cubiertas. Detalle

Con esta configuración, el principal problema derivaba de las vigas principales ya que, por un lado se ejecutaron utilizando piezas reaprovechadas, por lo que no apoyaban directamente en una pieza y, por otro, en gran parte de los casos, bien por deficiencias de cálculo o ejecución, bien por movimientos de la estructura, estas vigas apoyaban directamente sobre la bóveda.

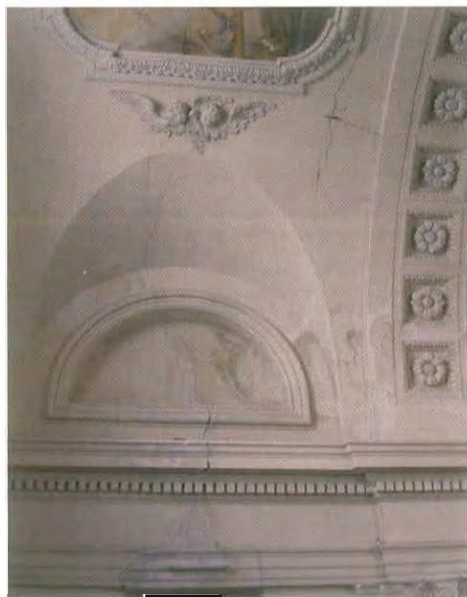
Esta exquisita decoración se encontraba en aceptable estado de conservación, aunque tanto las grietas como las humedades, lógicamente influían negativamente en el estado de conservación de las capas pictóricas y en el resto de las decoraciones de florones, molduras, etc.... Además de lo anterior, las humedades por capilaridad y por filtraciones, sobre todo en los encuentros entre las distintas alturas de las naves, afectaban a la totalidad de los paramentos y a las pilastras de orden compuesto que los recorren. La obra presentaba, por lo tanto, los deterioros habituales de este tipo de inmuebles históricos, traducidos en grietas y fisuras, suciedad superficial, pintura con pérdida de adhesión, lagunas, pérdida de capa pictórica, escorrientías, repintes, desgastes de la policromía, etc...

Detalle de las humedades y grietas en el arranque de la bóveda

inferiores, y una vez restaurados todos los paramentos y selladas las grietas y fisuras, se procedió a la reparación pictórica de los frescos de la bóveda y de las pechinas, así como las molduras y motivos decorativos de toda la iglesia.

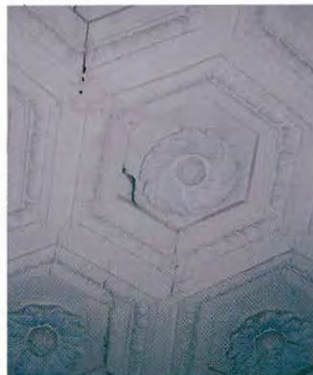
Detalle de casetón con profundas grietas

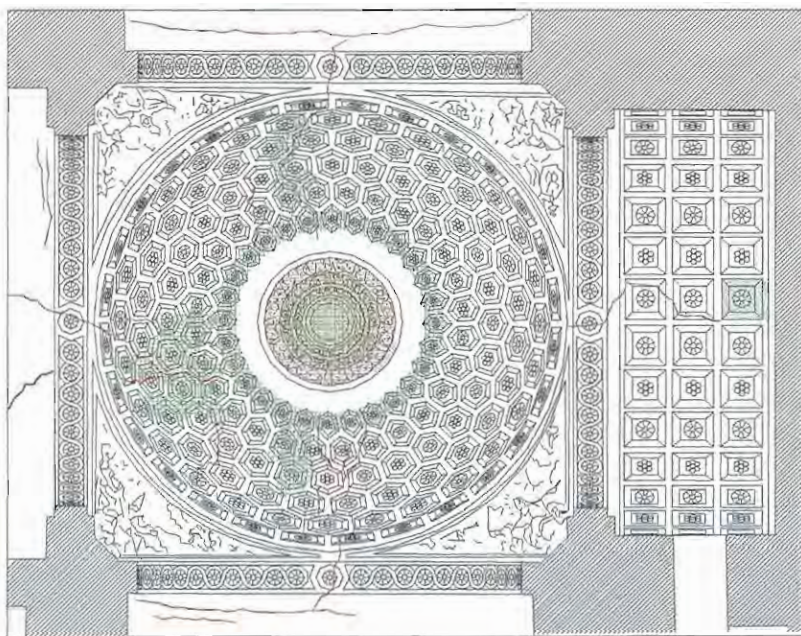
Estado de conservación de la cúpula. Detalle de las grietas

El objetivo fue devolver la continuidad al muro, tanto en las grietas de los paramentos lisos como en las faltas de volumen de las cornisas. Tras comprobar la adherencia de la pintura en los perímetros de las zonas perdidas, se realizó la consolidación necesaria para que pudieran soportar el tratamiento de reintegración del volumen y evitar su disgregación al aplicar el nuevo enfucido. Esto, a su vez, evitó que el material de relleno sobrepasara los límites de la laguna manchando el original.

El material de relleno utilizado ha sido escayola, que es el material compositivo del enlucido original y se ejecutó siguiendo la técnica tradicional de preparación del muro, aplicándose en función del tamaño de la superficie a tratar. En el caso de volúmenes grandes, como es en el caso de cornisas perdidas, se realizó un refuerzo adicional con unos anclajes físicos a base de varillas de fibra de vidrio y estructura de alambre de latón. Todas las grietas se sanearon y se cosieron con varillas de fibra de vidrio de diferentes diámetros y con grapas de acero inoxidable. También se inyectó resina en el interior de las grietas.

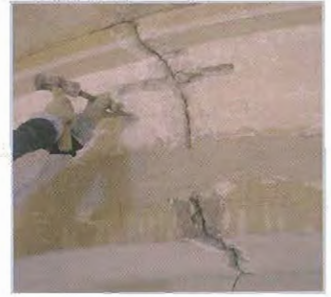
Saneado de grietas

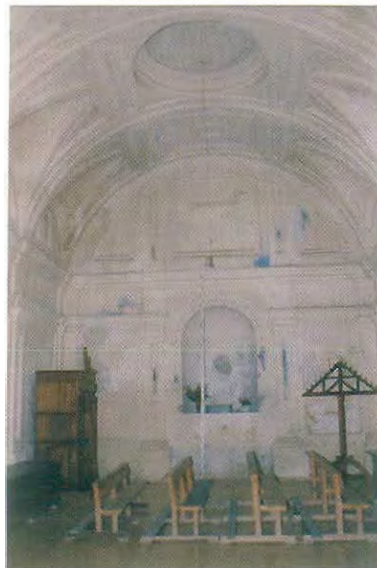
Detalle de grietas y humedades en el interior de la capilla

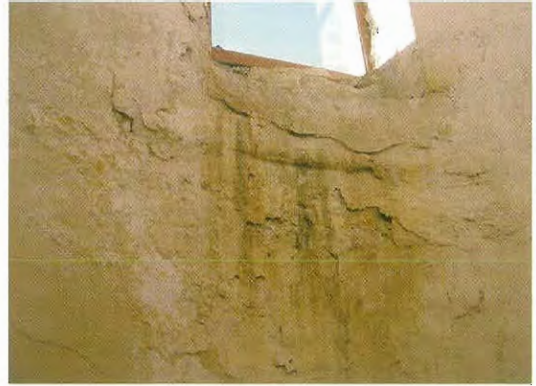
Alteraciones causadas por la humedad en paredes y en la decoración

La humedad ha constituido la principal causa de alteración de estas pinturas murales porque ha iniciado diversos procesos de degradación y ha favorecido reacciones secundarias que desintegran tanto el soporte como la decoración policroma. La humedad aparece por diferentes factores:

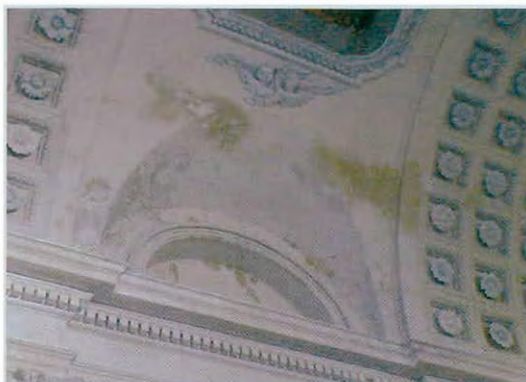
El agua de lluvia había penetrado filtrándose al interior por defectos en su evacuación en la cubierta y en el alero de la cúpula. En el primer caso se producía por deterioro de la cubierta, penetrando así el agua al interior de la nave central, provocando bolsas de humedad a lo largo de la bóveda. En el alero de la cúpula, por defecto de conservación de la estructura en la zona norte y sur, se filtraba el agua que vertía la cubierta en dicho punto. En la carpintería de las ventanas de las linternas de la nave sur y del crucero, la filtración se producía a través de las fisuras de dilatación que se creaban en los encuentros de los diferentes materiales.

Estas filtraciones, provocaban lavados por escorrentía de la película pictórica, es decir, que el agua se iba acumulando en la zona de la gotera provocando una grave desintegración del enlucido y por tanto pérdida de la capa pictórica, además de un efecto físico de lavado del color de la pintura, dejando dicha superficie más erosionada. Se observaban también diferentes manchas, compactas y oscuras, que se formaban por la acumulación de sustancias transportadas por el agua. Las filtraciones también producían disgregaciones de la capa pictórica y del enlucido por migración y recristalización de sales solubles. Las sales solubles, contenidas en los yesos de los enlucidos que componen la fábrica, se solubilizan en los ciclos de lluvia y se precipitan hacia el interior del muro, recristalizándose al evaporar el agua en los ciclos de secado. Cuando ocurre esto a nivel superficial se habla de eflorescencias y si se produce en el interior del material se denominan criptoeflorescencias.

Detalle de una humedad por filtración localizada en la bóveda central

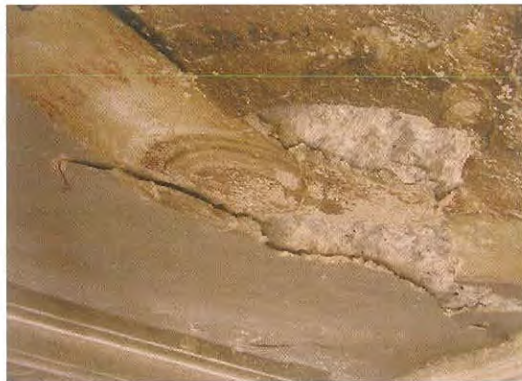
El agua de filtración, procedente de la lluvia, penetraba por los poros y fisuras de la fachada, mojando la superficie y avanzando hacia el interior por capilaridad, hasta alcanzar una zona de evaporación. La orientación de las paredes con respecto a los vientos predominantes es un factor muy importante, siendo los muros del crucero los más dañados por su exposición directa al agua, y perjudicando, por tanto, a la pintura mural de las pechinas que se ubican en la parte interior en dicho muro. La cantidad de agua absorbida por el muro y la aparición de humedad en la superficie interior han estado favorecidas por las características de alta capilaridad de la fábrica de ladrillo.

Levantamiento de las capas que componen el fresco por la presencia de criptoeflorescencias localizadas en la pechina de San Agustín

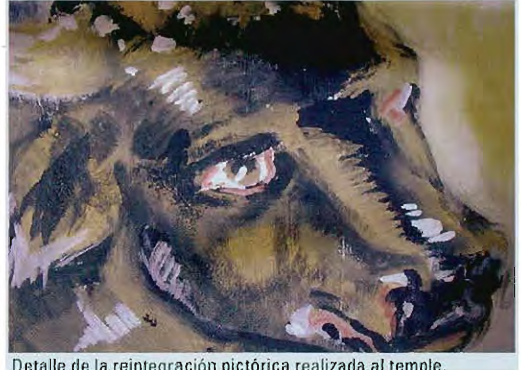
Detalle de la reintegración pictórica realizada al temple, probablemente ejecutada al restaurar los paramentos (obras de Fernando Lapayese en los años 70)

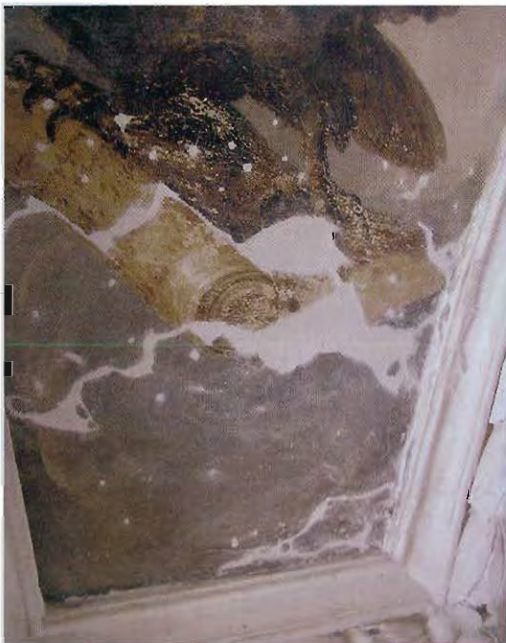
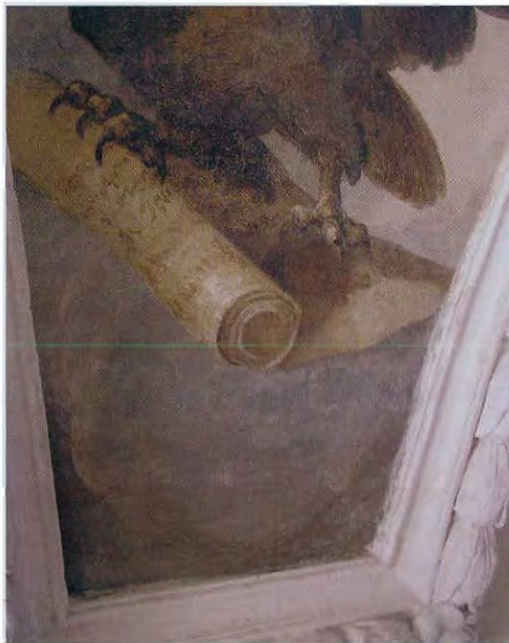
Estucado y reintegración pictórica en la pechina de San Agustín

*Reintegración de la capa pictórica:* La reconstrucción de dos zonas muy deterioradas como eran el área inferior de la pechina de San Agustín y la pierna de San José en la escena de la Anunciación, se ha basado en una interpretación crítica justificable estéticamente. La finalidad fue permitir la visión unitaria de dichas imágenes que se encontraba fragmentadas y distorsionadas. Se realizó mediante técnicas de reintegración lineal con rigattino perceptibles a corta distancia. Para poder matizar cómodamente el color se trabajó con gouache para formar las bases y con colores al barniz para realizar los retoques.

*La Reintegración del estuco:* Se ha realizado en las lagunas de los paramentos causadas por los anclajes antiguos y los sistemas de iluminación y en las áreas de estuco deterioradas por ser zonas de mucho desgaste y por la presencia de focos de humedad. Se realizaron siguiendo las técnicas tradicionales de estuco para las decoraciones con una intervención suave cuyo nivel final no desentonaba del conjunto, y con los mismos efectos ópticos de acabado y textura.

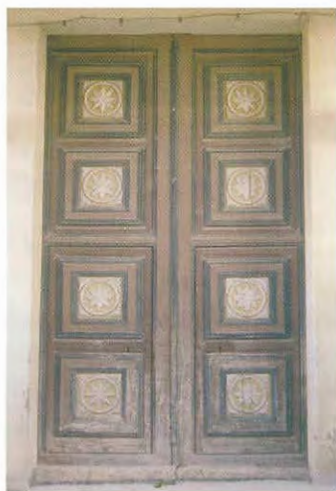
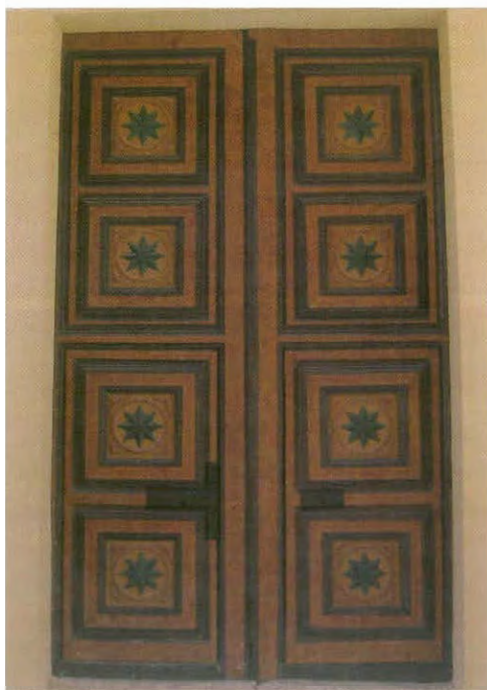
Puerta oeste. Estado inicial y final

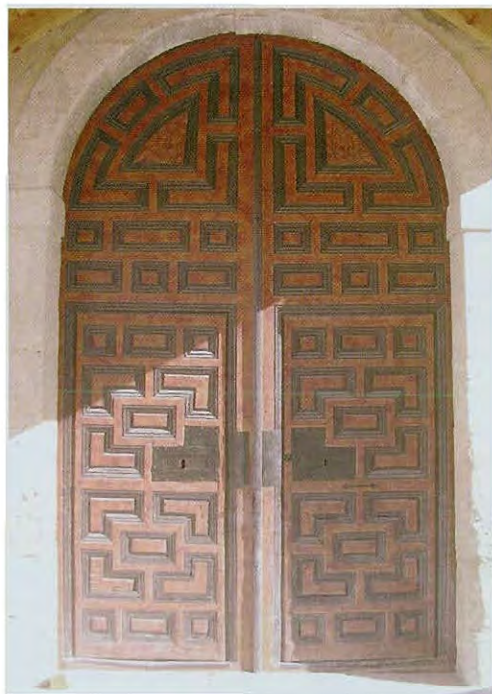
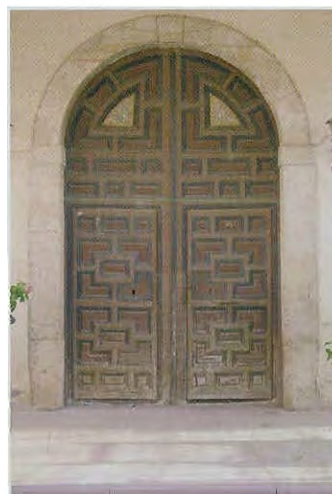
Puerta principal de la fachada sur.  
Estado inicial y final

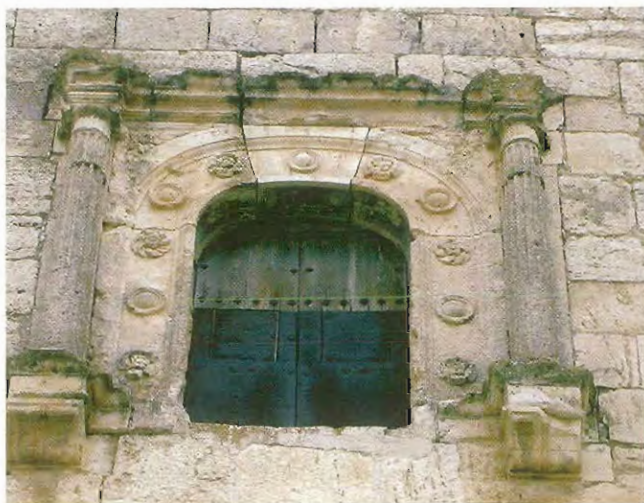
Los principales problemas de la ventana venían derivados de la contaminación atmosférica, que generaba una costra negra de suciedad por toda la superficie. La aparición de líquenes, musgo y pequeñas plantas, retenía la humedad provocando alteraciones cromáticas. Presentaba erosiones debidas a la acción de los agentes atmosféricos, pérdidas de volumen y desaparición de parte de los morteros de las juntas, además de grietas y fisuras por toda la superficie de la piedra. La clave y el sillar que se encuentra en la cornisa, se encontraban desplazados de su posición original.

Vista general de la ventana antes de la restauración

Tras la preconsolidación, se procedió a la limpieza de la superficie pétreo, ya que además de perjudicar estéticamente el conjunto fomentaba el deterioro del mismo, al aumentar la higroscopicidad de la piedra.
