Fichas prácticas de prevención

ATRAPAMIENTO POR PORTÓN DE MOVIMIENTO VERTICAL

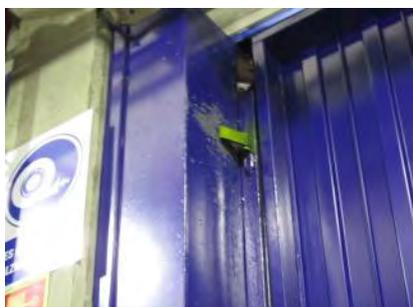
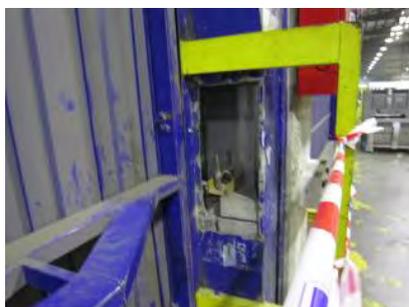
Figuras 1 y 2: Detalle del portón implicado en el accidente.

El portón del muelle de carga es metálico y consta de tres cuerpos. Dispone de contrapeso con cable metálico que lo sostiene para impedir su caída. Se observó que no disponía de ningún sistema de seguridad (“paracaídas”) ante una posible rotura del cable del contrapeso, cuando no está colocada la barra que actúa como seguro. Además, en la documentación preventiva de la empresa, no se identificaron los riesgos específicos de los portones.

Por tanto, el accidente se produce por dos causas fundamentales: A) La rotura del cable que une el portón al contrapeso, lo que provoca la caída violenta del portón cuando no está con el seguro puesto. B) La inexistencia de un mecanismo de seguridad que impidiera la caída del

portón en los procesos de apertura y cierre, en los que no estuviera colocado el seguro.

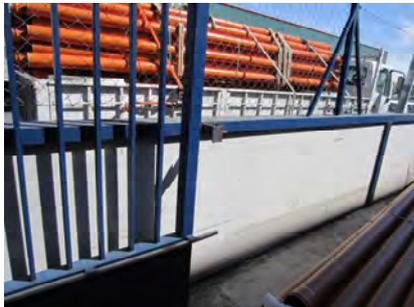
Figuras 1 y 2: Detalle del portón implicado en el accidente.

En las causas del accidente cabría mencionar que el tope fin de carrera se encontraba en mal estado o defectuoso ya que no ofreció la suficiente resistencia mecánica. Además, la empresa no realizaba mantenimientos preventivos del tope de fin de carrera ni del motor que realiza su desplazamiento.

Se debería de establecer un programa de revisiones y mantenimientos periódicos preventivos de la puerta corredera. En este programa se incluirá, entre otras, la revisión del tope de fin de carrera para detectar lo antes posible las deficiencias en el mismo. Se recomienda llevar un registro de estas revisiones y mantenimientos.

Sería recomendable la reparación del motor de desplazamiento y la instalación de un segundo tope de fin de carrera debido a que con la inspección visual es difícil asegurar que el tope existente posee la suficiente resistencia mecánica y en el caso de su rotura, existirá siempre un elemento de seguridad que impedirá la salida de la puerta corredera del pórtico y su posterior desplome.

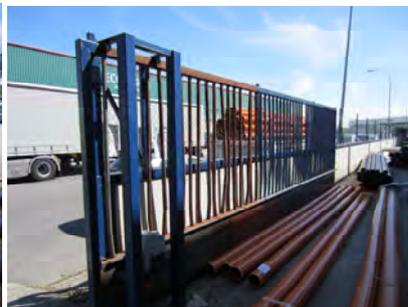
Figura 3: Fin de carrera reparado

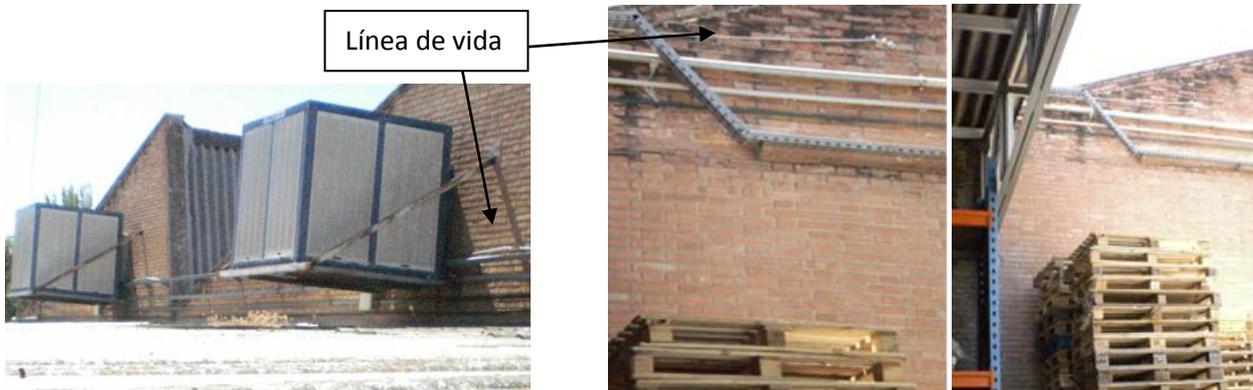
El reportaje fotográfico muestra una línea de vida con el acceso bloqueado por palets e inoperativa, ya que su recorrido discurre por detrás de unos evaporadores.

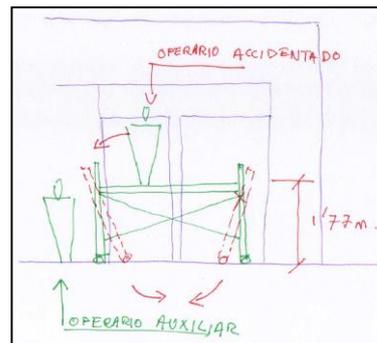
Figura 2: Croquis del accidente, facilitado por la empresa

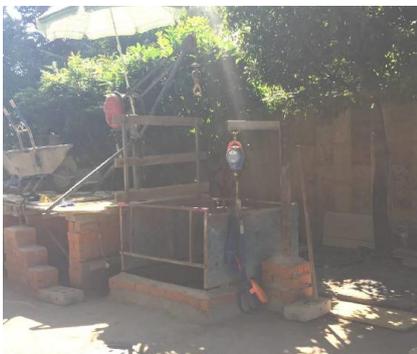
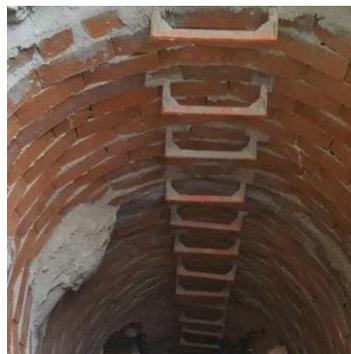
Pozo de acceso a la galería en construcción y escalera de pates del interior del pozo

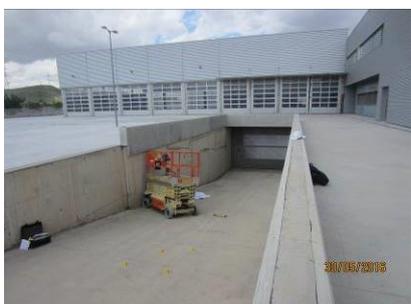
Figura 1: Vista de la posición en que quedó la PEMP en la rampa después de arrollar al trabajador accidentado

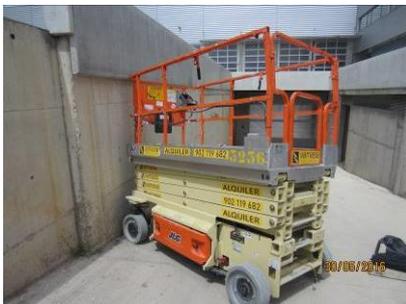
Figura 2: Vista de la PEMP implicada

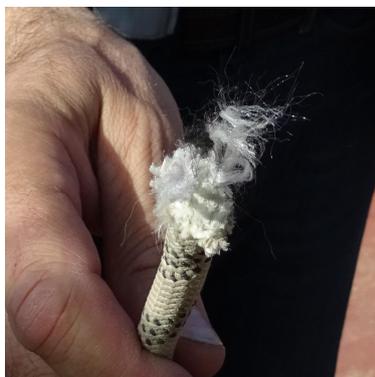
Foto 2: Cuerda seccionada

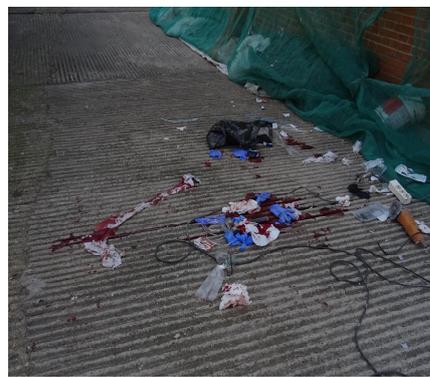
Foto 3: Lugar de la caída

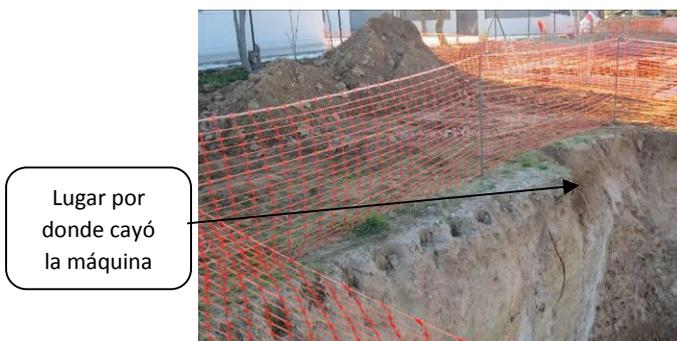
Figura 1: Hueco de la piscina y montón de tierra

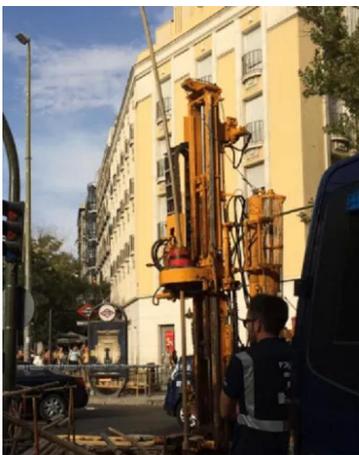
Figuras 1: Máquina de sondeo con la sarta de varillas. Se aprecia la curvatura anormal por la elevada altura de la sarta.

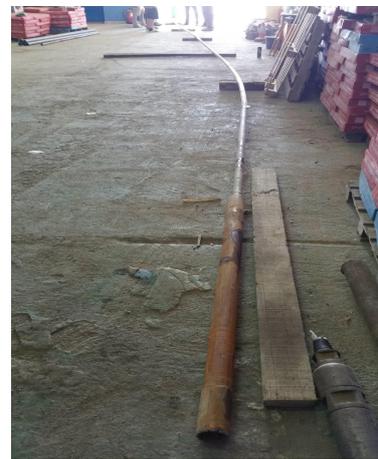
Figura 2: Sarta compuesta por batería, varilla de desagüe más seis varillas de 6 metros cada una.

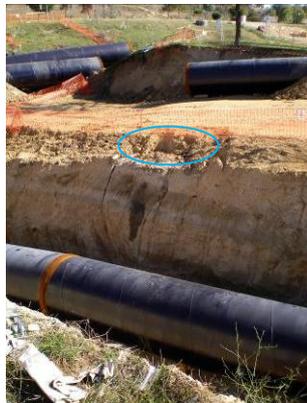
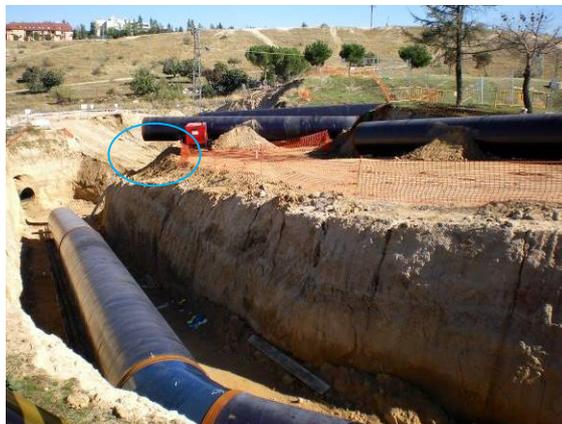
Zanja y canalización. Marcada zona de vuelco del rodillo

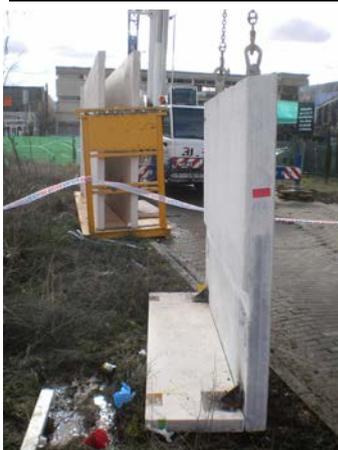
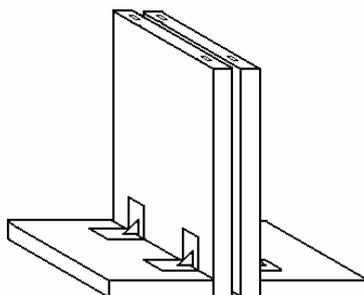
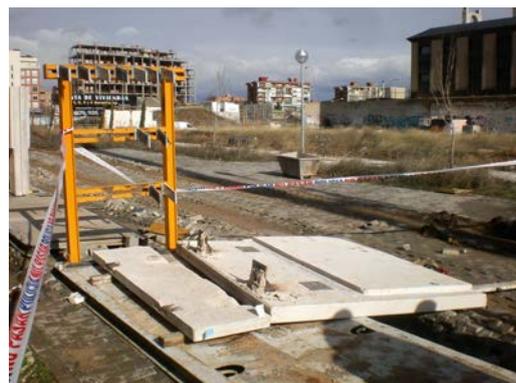
El reportaje fotográfico la colocación de los prefabricados y el panel volcado tras el accidente. discurre por detrás de unos evaporadores.

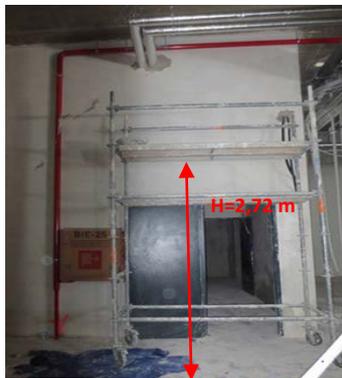
Foto 1: Andamio visto de frente

- El andamio presentaba deficiencias de montaje puesto que le faltan barandillas superiores y laterales, no siendo por tanto un equipo de trabajo seguro para su utilización por parte de los trabajadores de acuerdo a lo dispuesto en el Real Decreto 1215/1997 y conforme a lo dispuesto en el VI Convenio General del Sector de la Construcción.
- El andamio no cumplía con lo especificado en las instrucciones del fabricante en cuanto a montaje y utilización. trabajador no tiene la formación adecuada y específica necesaria para el montaje de andamios tubulares de ruedas de acuerdo a la normativa vigente.
- No se cumple lo especificado en el Plan de Seguridad y Salud sobre el correcto montaje del andamio.
- El recurso preventivo no se encontraba presente en el momento en que se ejecutaban los trabajos.

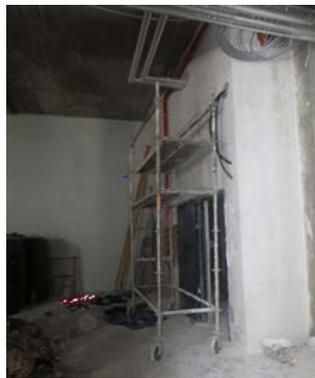
Foto 2: Vista lateral del andamio

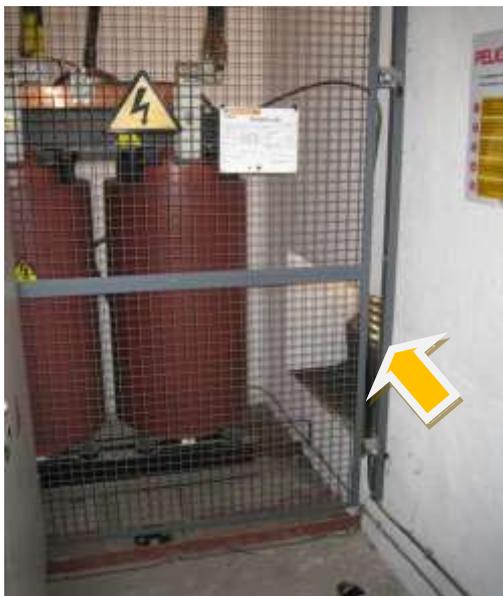
Foto 1.- Rejilla situada en el muro del local.

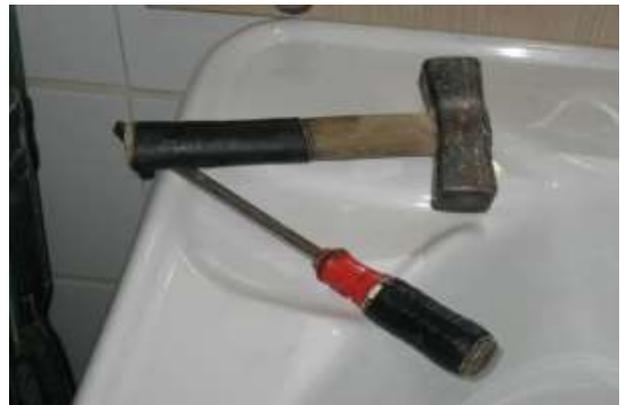
Foto 2.- Herramientas utilizadas por el accidentado.

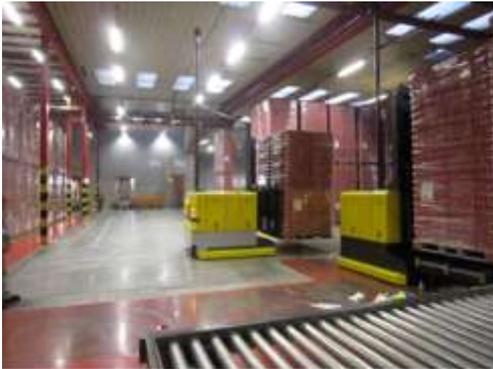
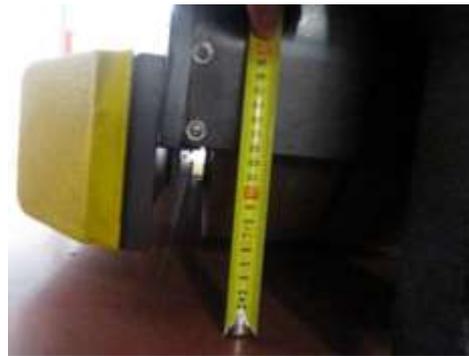
Figuras 1 y 2: Vista general y detallada del punto del accidente.

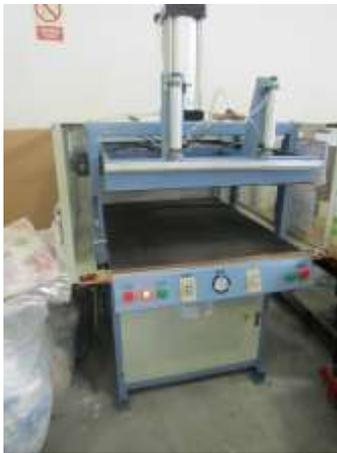
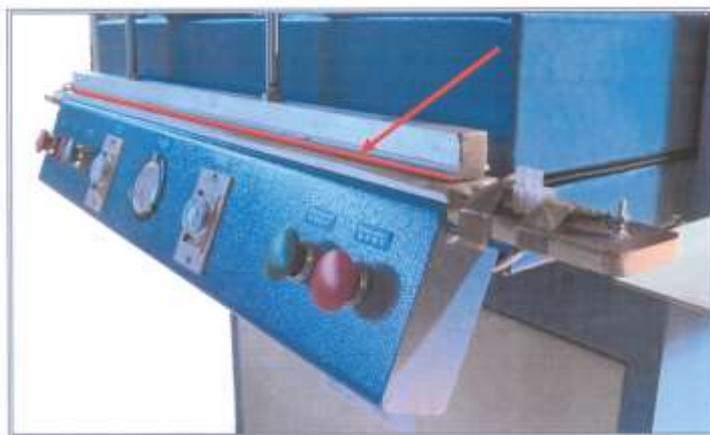
Figuras 1 y 2: Fotografía de la prensa real y detalle extraído del manual que indica la zona de atrapamiento.

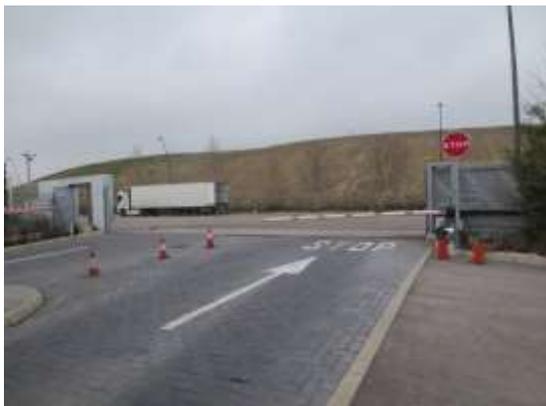
Figura 1: Vista general del portón implicado en el accidente.

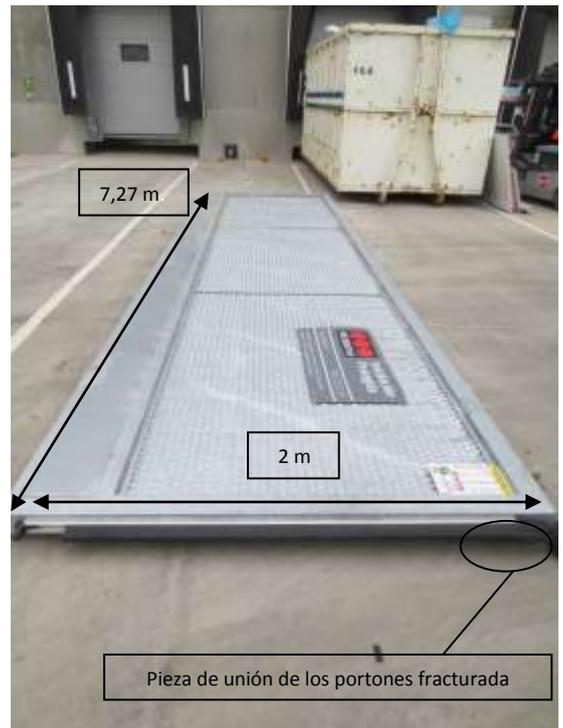
Figura 2: Detalle de la hoja del portón que se desplomó

- Fractura de las piezas metálicas que unen las dos hojas del portón, posiblemente ocasionada por la utilización de forma repetida del portón en modo manual, lo que conlleva la aplicación de mayor fuerza en su manipulación y por tanto deterioro de los elementos estructurales.
- Posible falta de mantenimiento. No se acredita la realización de revisiones y mantenimiento periódico por empresa externa.
- Ausencia de evaluación del riesgo por la manipulación del portón por parte de la empresa titular de las instalaciones.

- Adoptar las medidas necesarias para impedir el uso de los portones en los que se haya detectado alguna deficiencia, ya sea derivada de las revisiones llevadas a cabo por la empresa mantenedora o a través de la comunicación por parte de las empresas concurrentes.

- Es recomendable incluir en las normas para el uso de portones indicaciones sobre la limitación del uso manual de los portones motorizados a momentos puntuales en los que una vez detectada la avería sea necesario cerrar el portón, ya que el uso continuado en función manual conlleva mayores deterioros de los elementos de seguridad al aplicar mayor fuerza sobre los mismos de forma repetida.

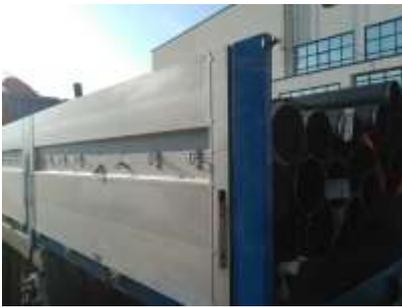
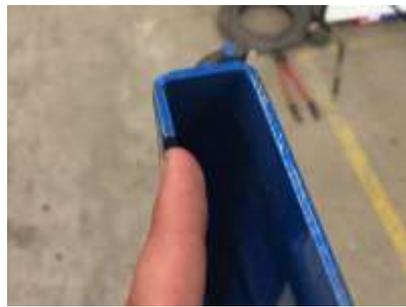
Figuras 1 y 2: Vista general y detallada del punto del accidente.

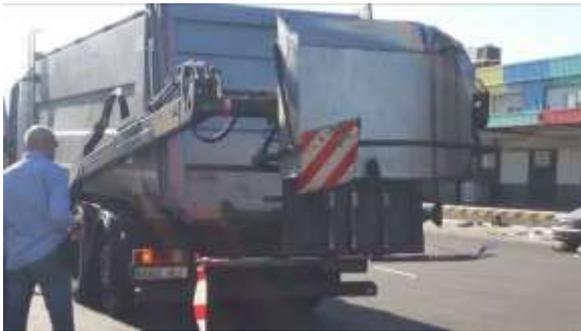
Foto 1.- Brazo elevador implicado en el accidente.

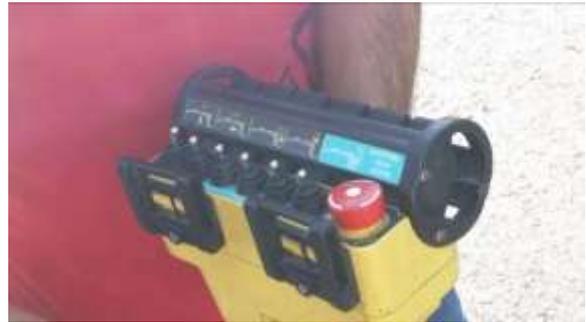
Foto 2.- Telemando implicado en el accidente

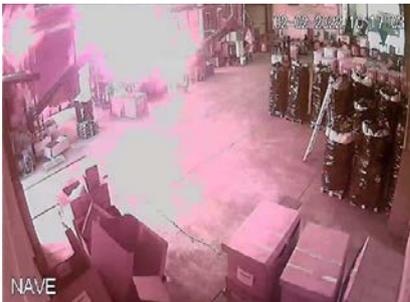
Figura 1: Momento de la explosión.

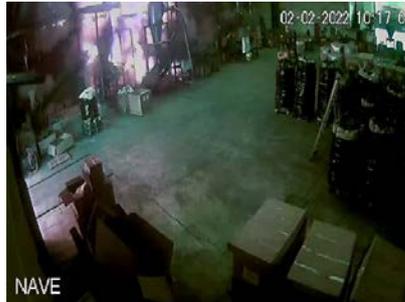
Figura 2: 1 segundo después.

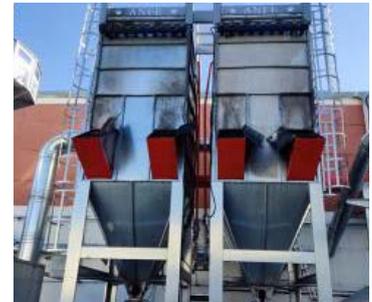
Figura 3: Estado de los filtros de aspiración.

- Explosión en una zona clasificada ATEX, por generación de chispa en el interior del molino de trituración, con propagación al sistema de extracción.
- La chispa que ha servido de ignición se originó por el choque de elementos metálicos móviles del interior del molino.
- Posible puesta a tierra deficiente del molino o de algún elemento de la línea.
- Plan de mantenimiento posiblemente insuficiente del molino.
- Falta de formación en actuaciones ante emergencias de los trabajadores accidentados.

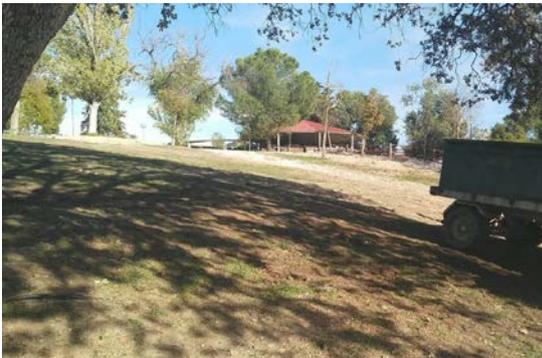
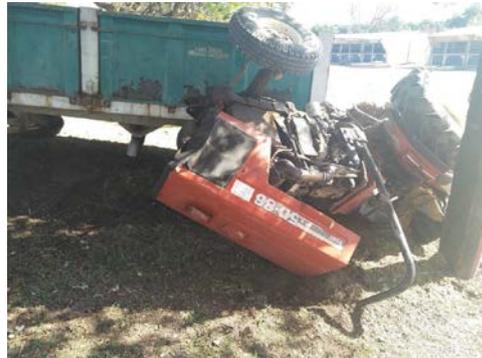
Figuras 1 y 2: Zona donde ocurrió el accidente y estado de tractor y remolque tras el mismo

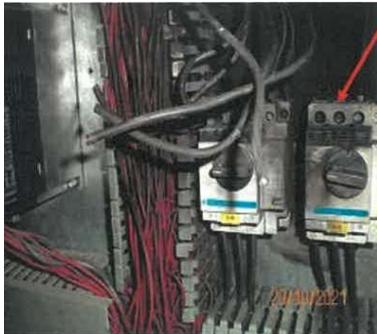
Figuras 1: Zona de cortocircuito, señalada con flecha roja.

- Deficiente mantenimiento de la línea. Su funcionamiento en condiciones incorrectas durante un tiempo prolongado provoca el disparo de las protecciones eléctricas, obligando a su rearmado.

- Deficiente mantenimiento de la instalación eléctrica. Se encuentran expuestas partes activas de la instalación.
- Realización de maniobras eléctricas por personal no autorizado. La accidentada no era trabajadora autorizada ni tenía la formación necesaria. El RD 614/2001 establece que *“Las maniobras locales y las mediciones, ensayos y verificaciones sólo podrán ser realizadas por trabajadores autorizados”*.

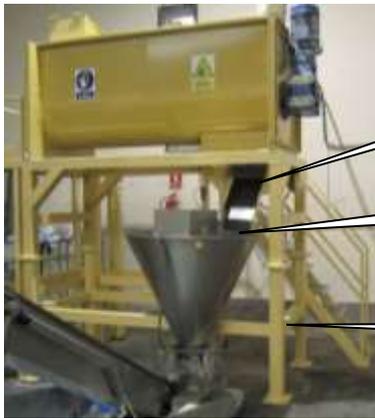
Lugar del atrapamiento

En el momento del accidente este soporte se apoyaba directamente en el suelo

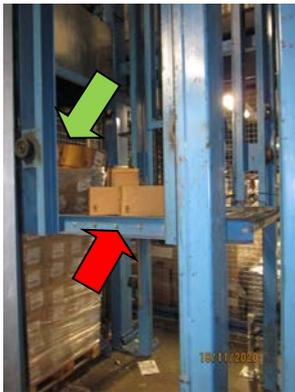
Foto 1.- Flecha roja señala plataforma elevadora.
Flecha verde señala cajas que producen el bloqueo.

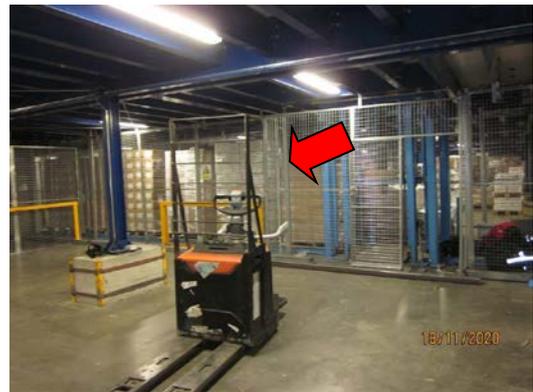
Foto 2.- Línea de pallets paralizada por el bloqueo de la plataforma elevadora.

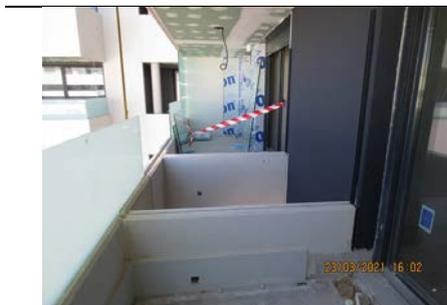
Figura 1: Lateral de la terraza sin protección

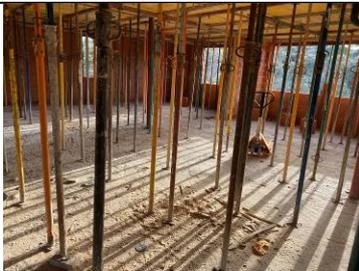
Figura 1. Forjado apuntalado

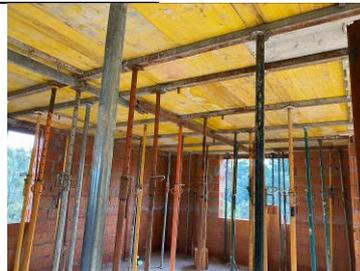
Figura 2.-Sistema de entablado colocado desde arriba

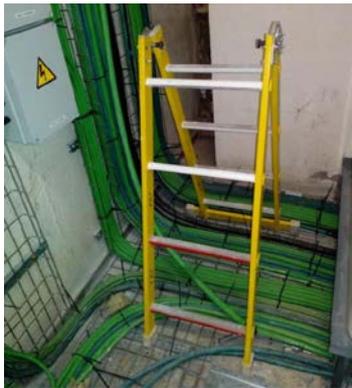
Figuras 1: Ubicación de la escalera de mano sobre bandeja metálica

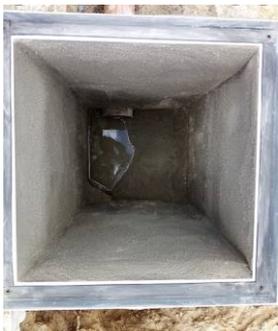
Figura 1. Arqueta sin protección ni señalización.

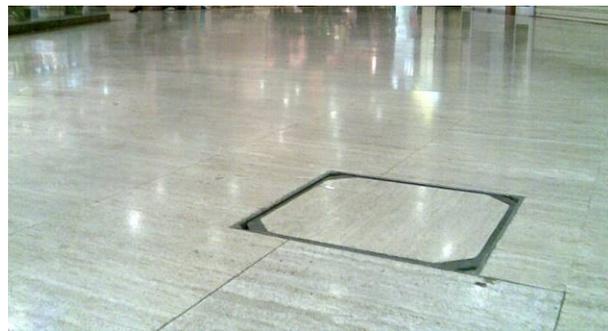
Figura 2.-Arqueta finalizada con tapa instalada.
