IGLESIA PARROQUIAL DE SANTA MARÍA LA MAYOR COLMENAR DE OREJA

III. IGLESIA PARROQUIAL DE SANTA MARÍA LA MAYOR. **RESTAURACIÓN**

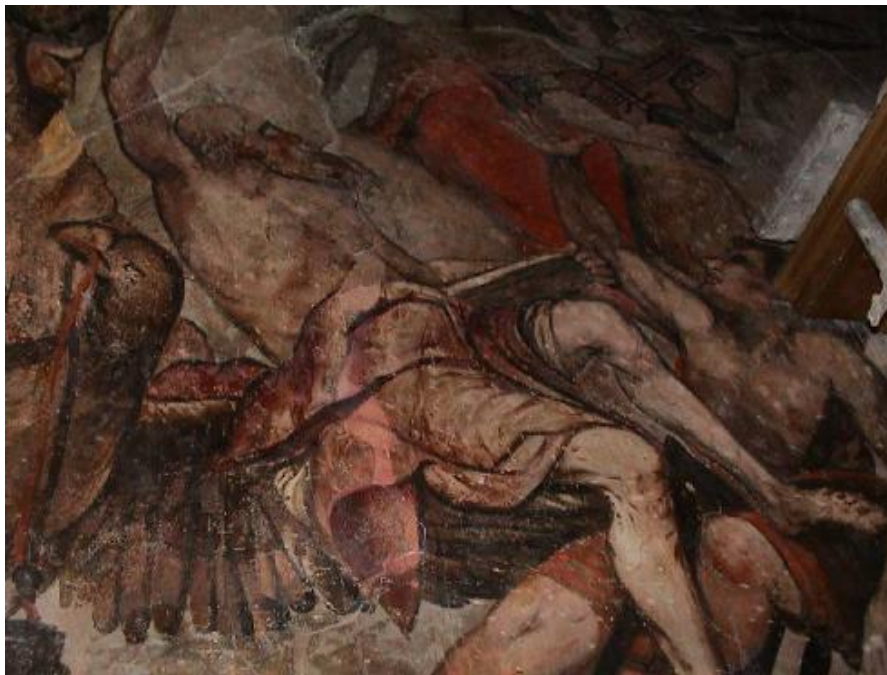
El soporte mural presenta deficiencias que se traducen en desestructuración, fracturas, abolsamientos y consecuentes pérdidas del mortero. El paramento vertical ha experimentado un considerable desplazamiento ocasionando fracturas y diversas fisuras a lo largo de la superficie pictórica.

Debido probablemente al avanzado estado de degradación de la escena pictórica y las pérdidas padecidas por los desprendimientos, se determina su ocultación mediante un enlucido, previo picado de la superficie para obtener un mejor agarre.

En estas circunstancias, parece que tiene lugar un incendio que provoca la acumulación de hollín que se reconocía entre los estratos superpuestos y ocasionalmente sobre la superficie pictórica original.
