ANEJO 24 REPORTAJE FOTOGRÁFICO

1 REPORTAJE

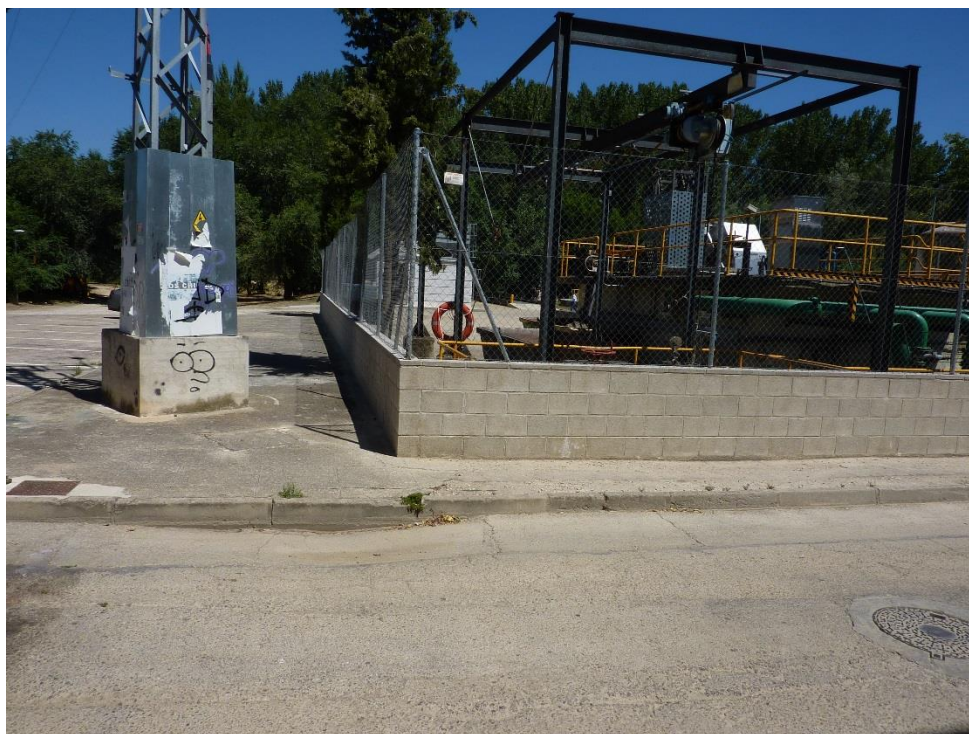
Exterior EDAR. Esquina Avda. Virgen del Espinar con Camino Fuente Grande

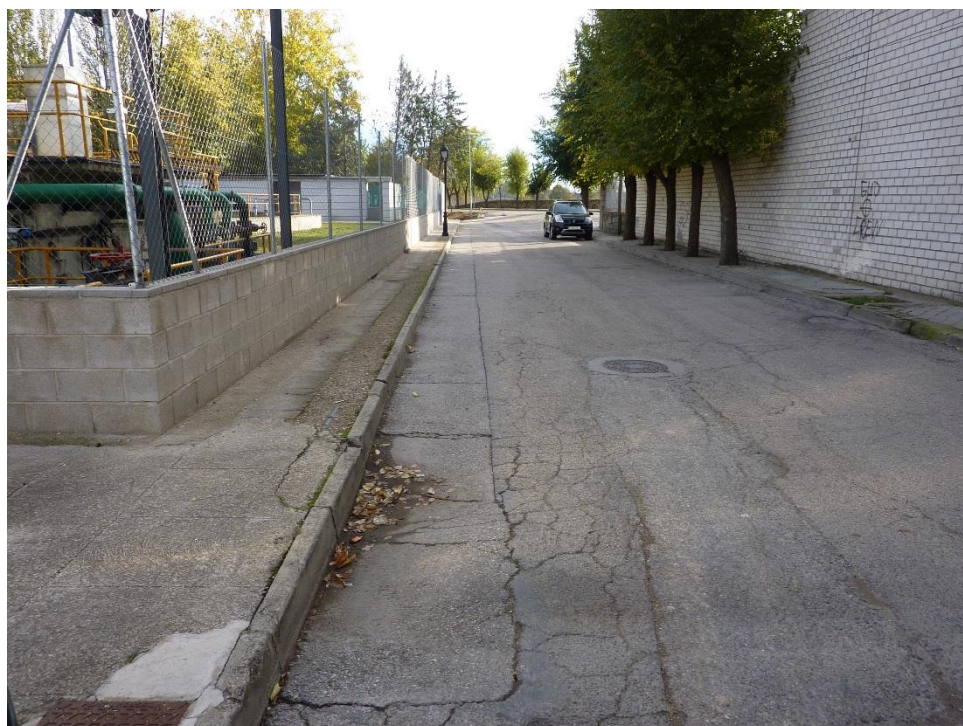
Exterior EDAR, linde sur, Avda. Virgen del Espinar

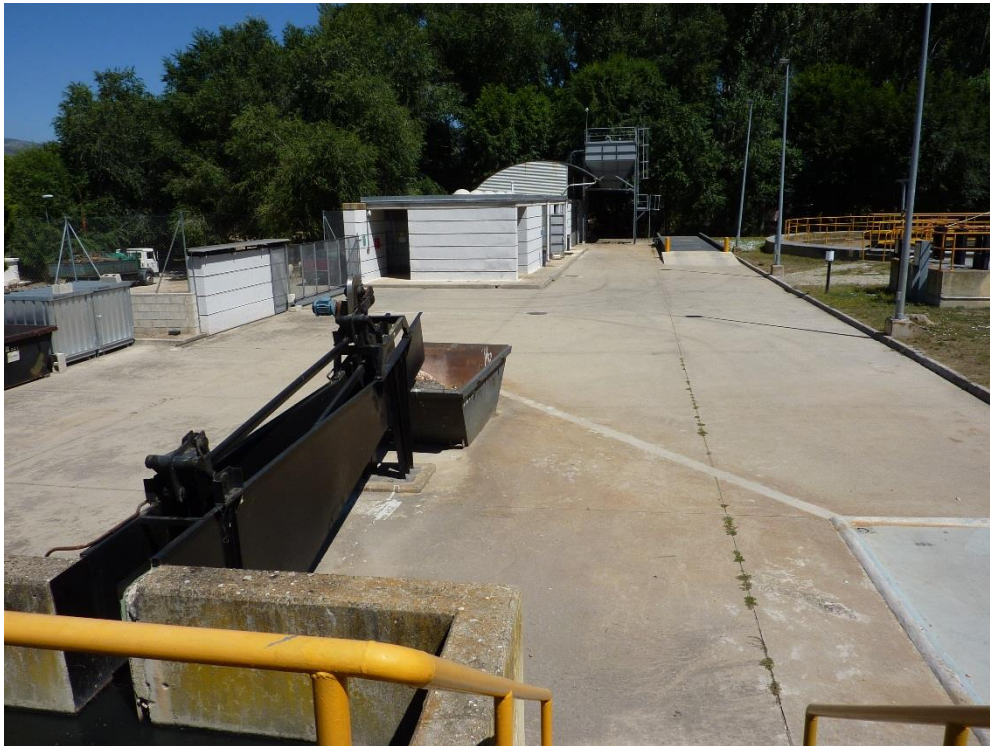
Explanada de maniobra de camiones en la entrada principal de la EDAR

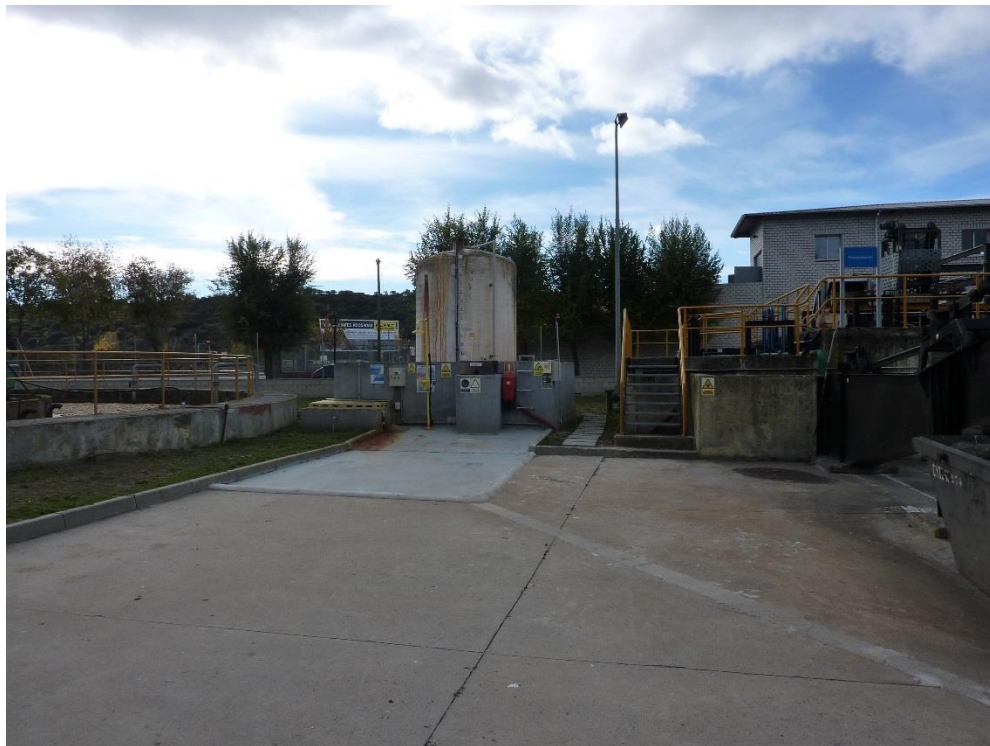
Vista del Pretratamiento, instalación APQ y decantador, desde la entrada principal

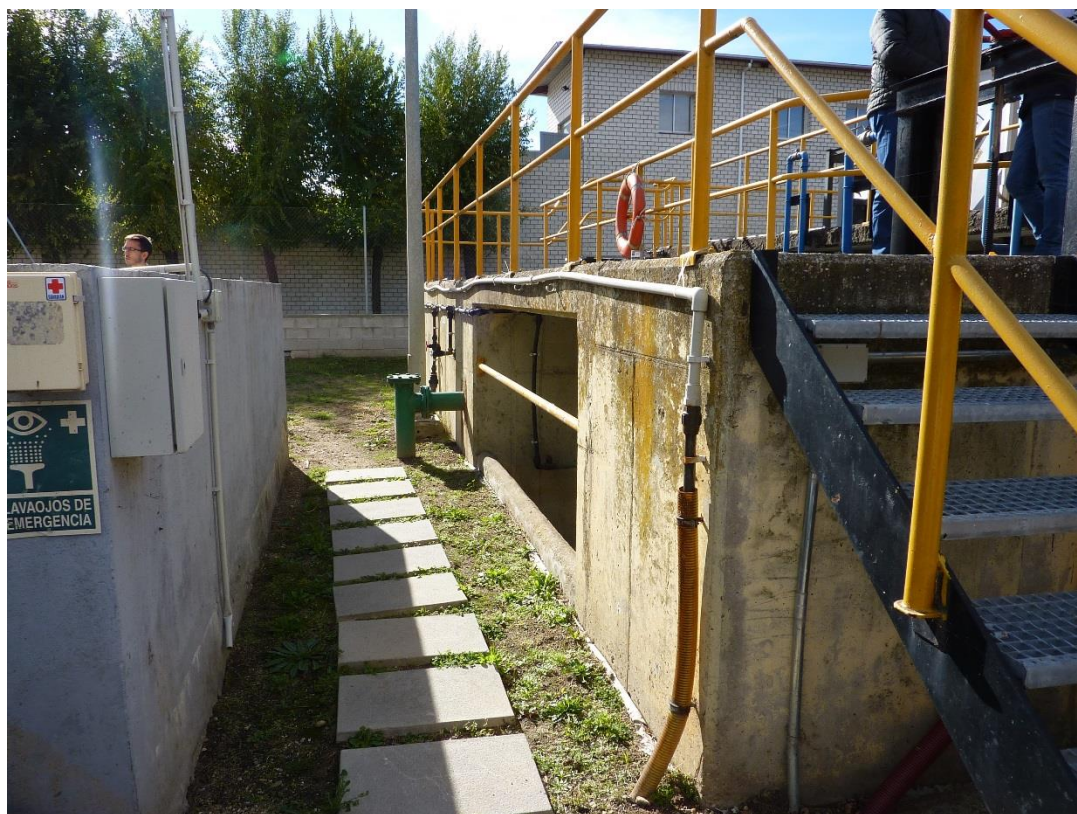
Corredor entre cubeto de APQ y Pretratamiento

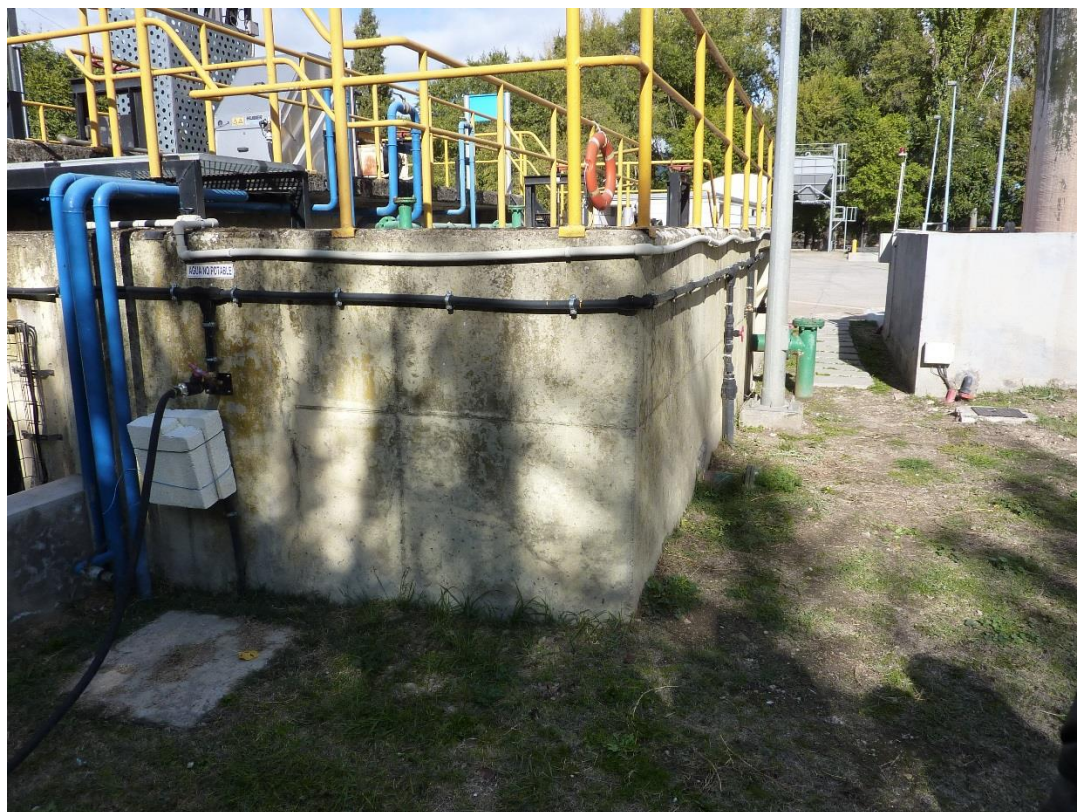
Muro de pretratamiento sobre el que se adosarán los nuevos canales de desbaste

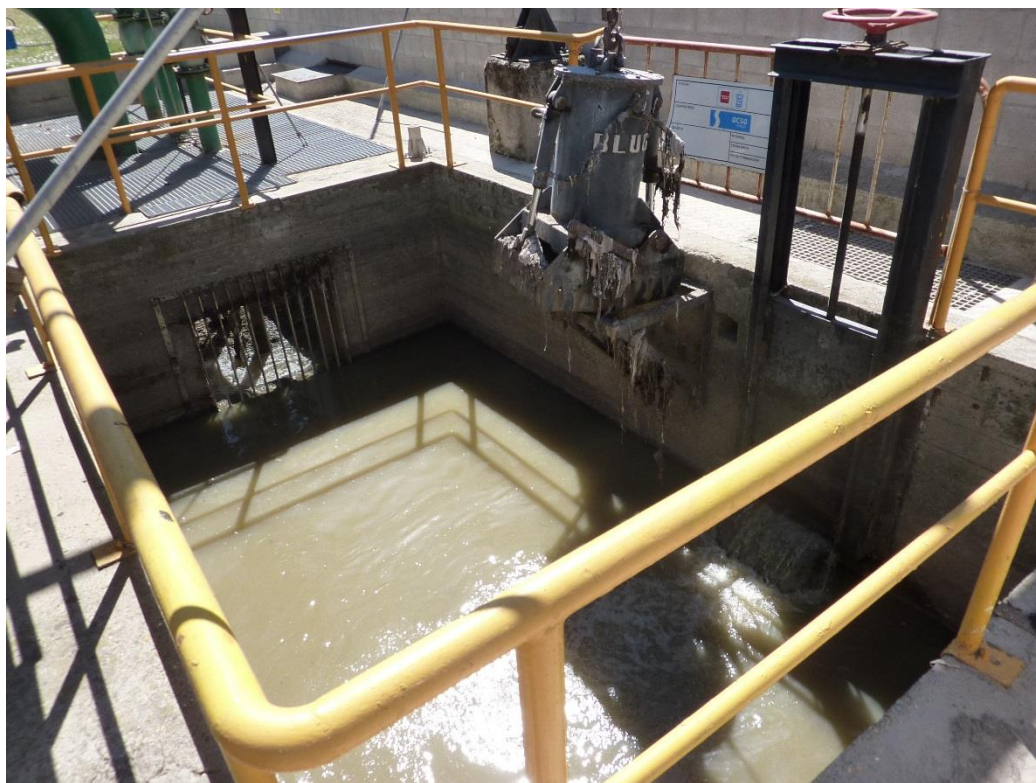
Pozo de gruesos, compuerta de entrada, cuchara bivalva y reja de paso a pozo de bombeo

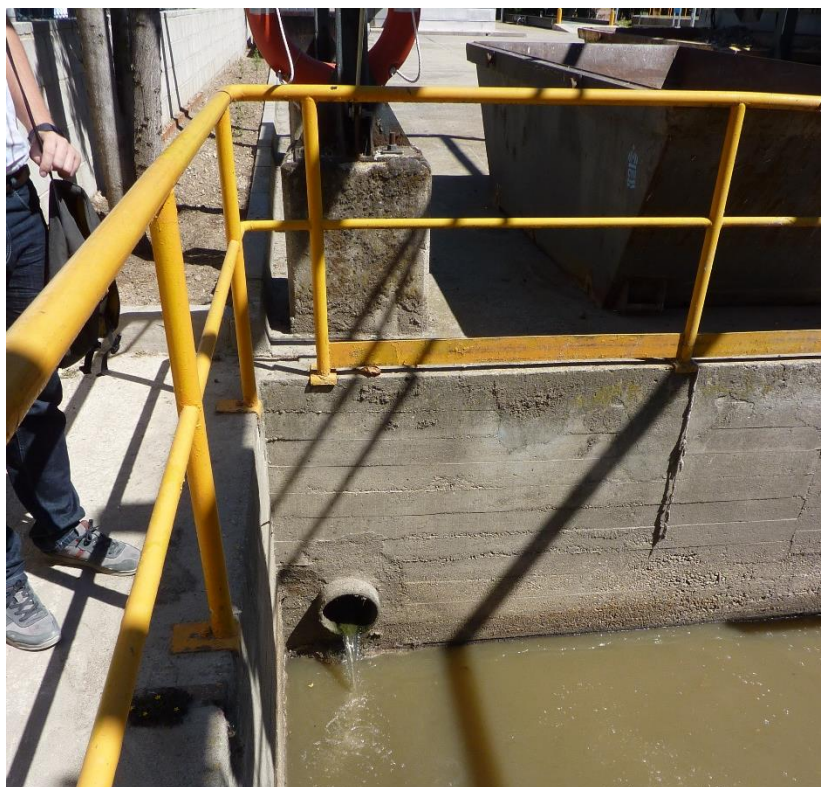
Vertido de red de saneamiento interior de la planta a pozo de gruesos

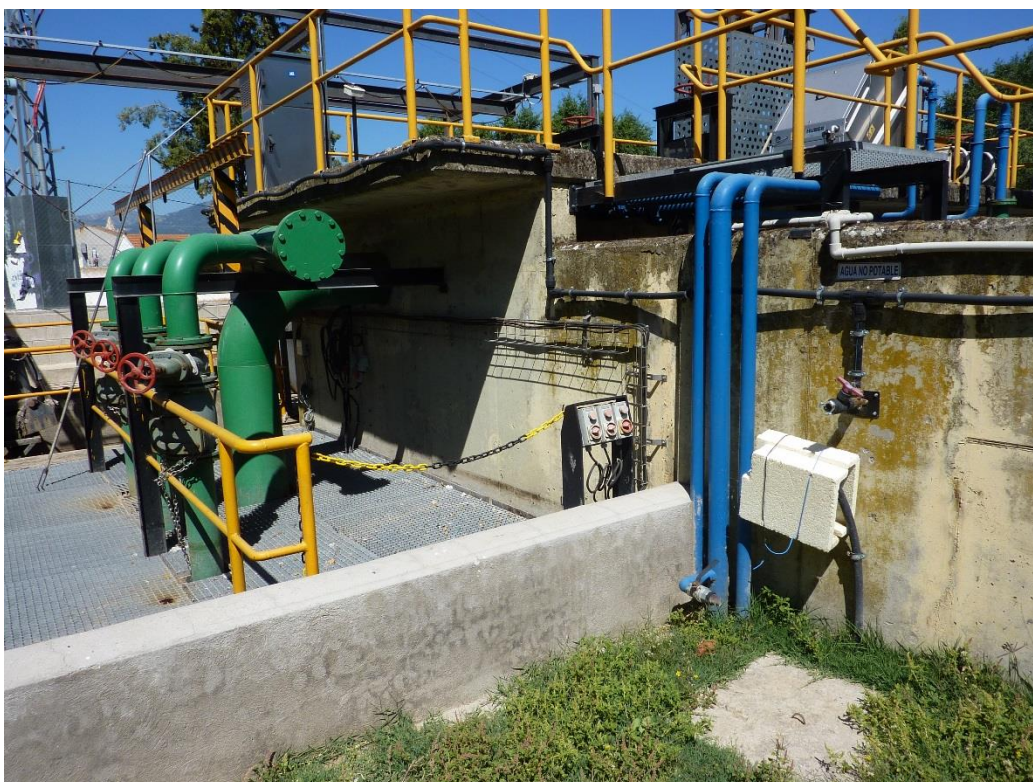
Impulsión a pretratamiento (verde) desde pozo de bombeo y conducciones de aire (azúl) a desarenador

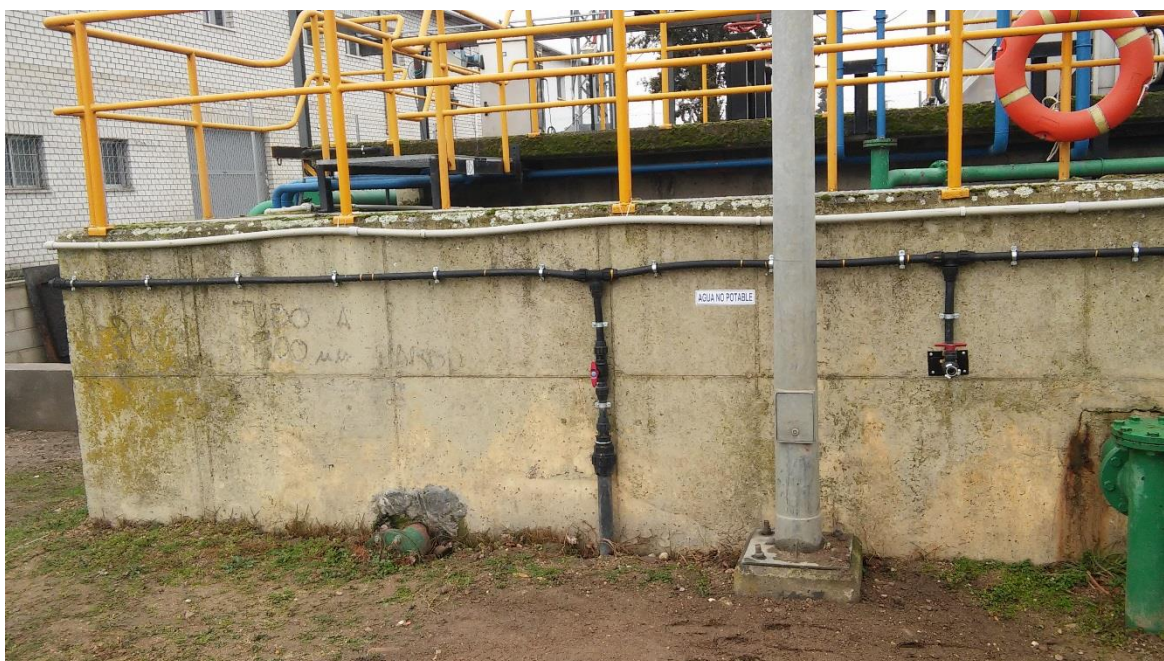
Agua de servicios (negro), dosificación de Cl_3Fe (blanco) y salida de tuberías de desarenador (verde)

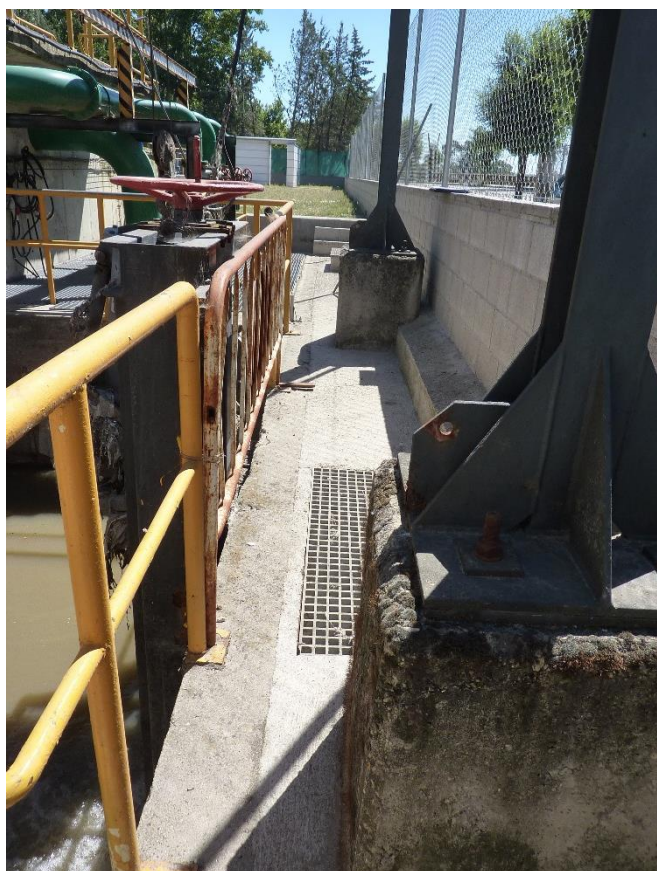
Enanos de pórtico de polipasto y rejilla de arqueta de entrada

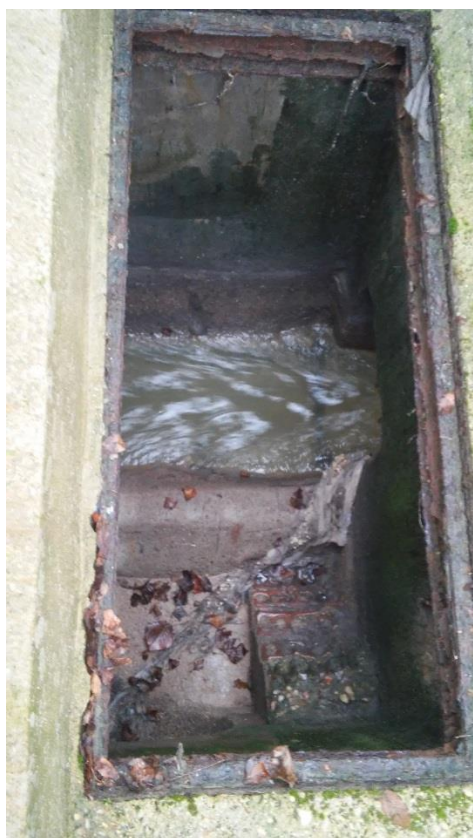
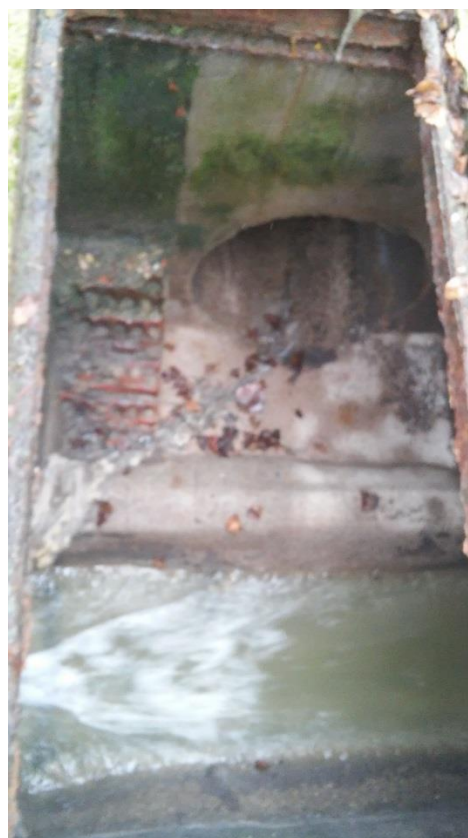
Interior de arqueta de entrada, vertedero a media caña e inicio de colector de alivio

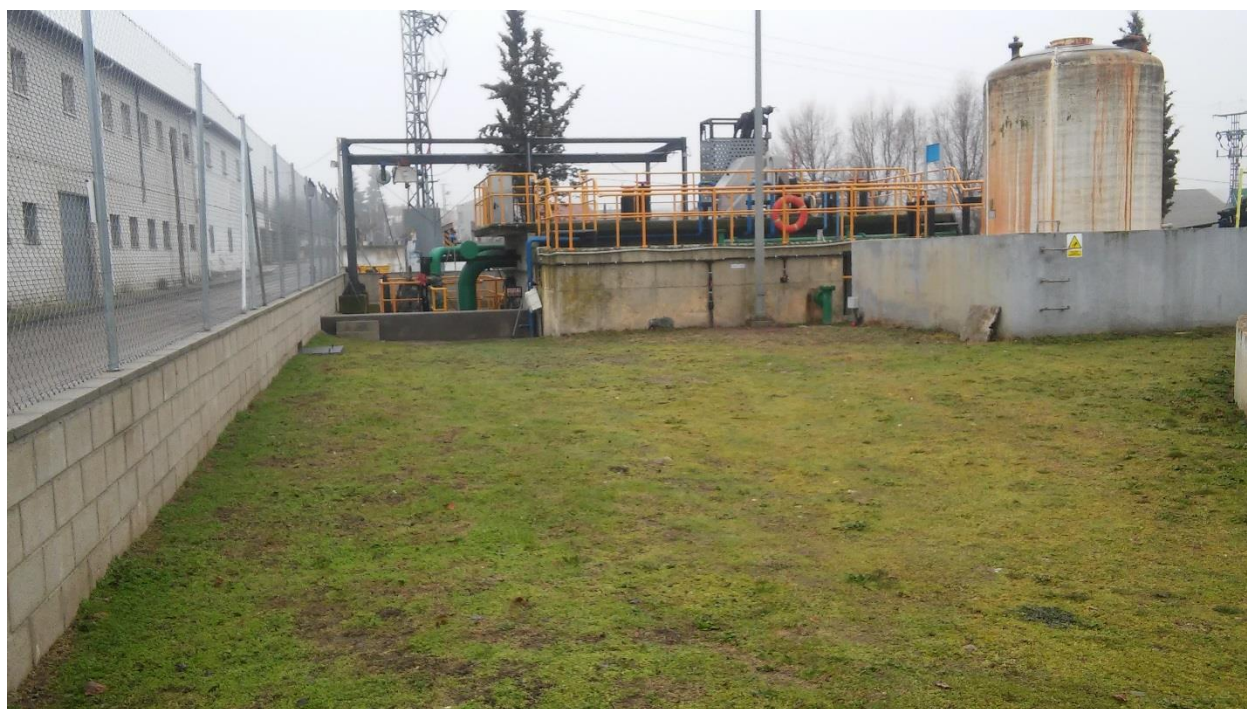
Área de implantación de los nuevos canales de desbaste y pozo de bombeo, desde la entrada secundaria

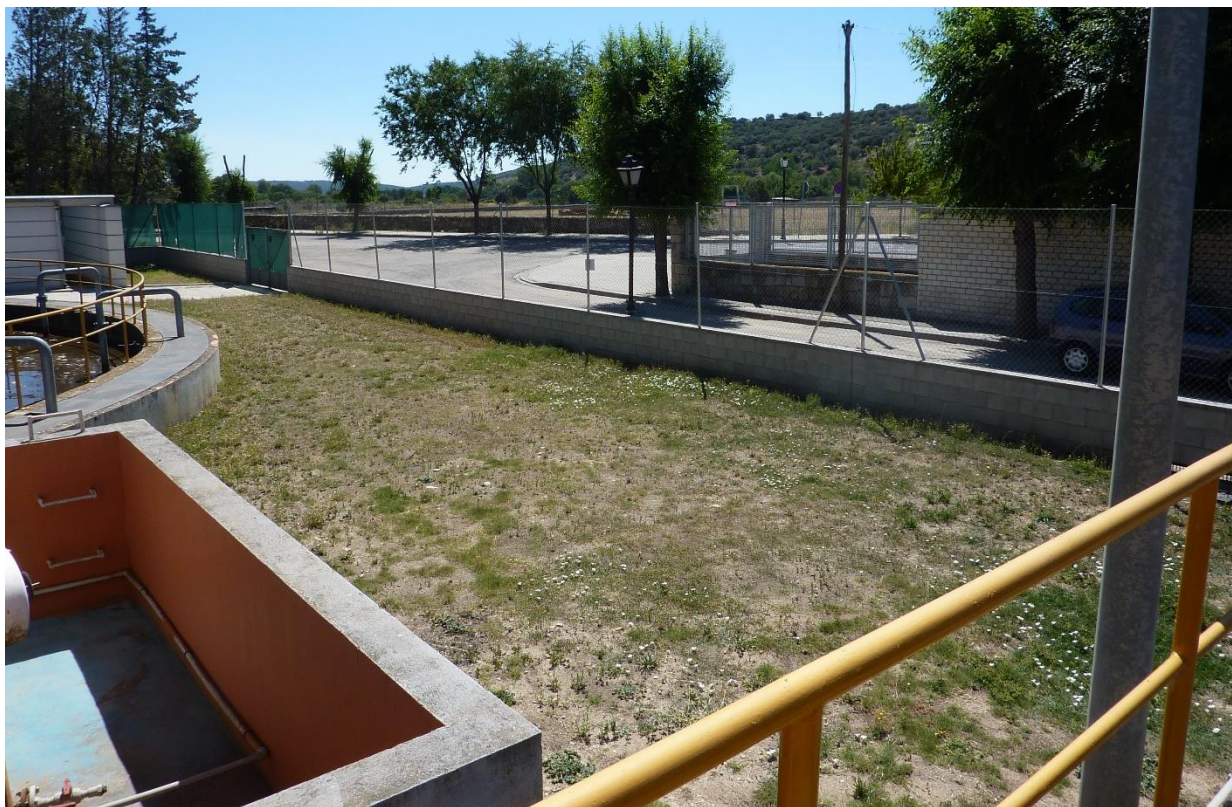
Área de implantación de los nuevos canales de desbaste y pozo de bombeo, desde pretratamiento

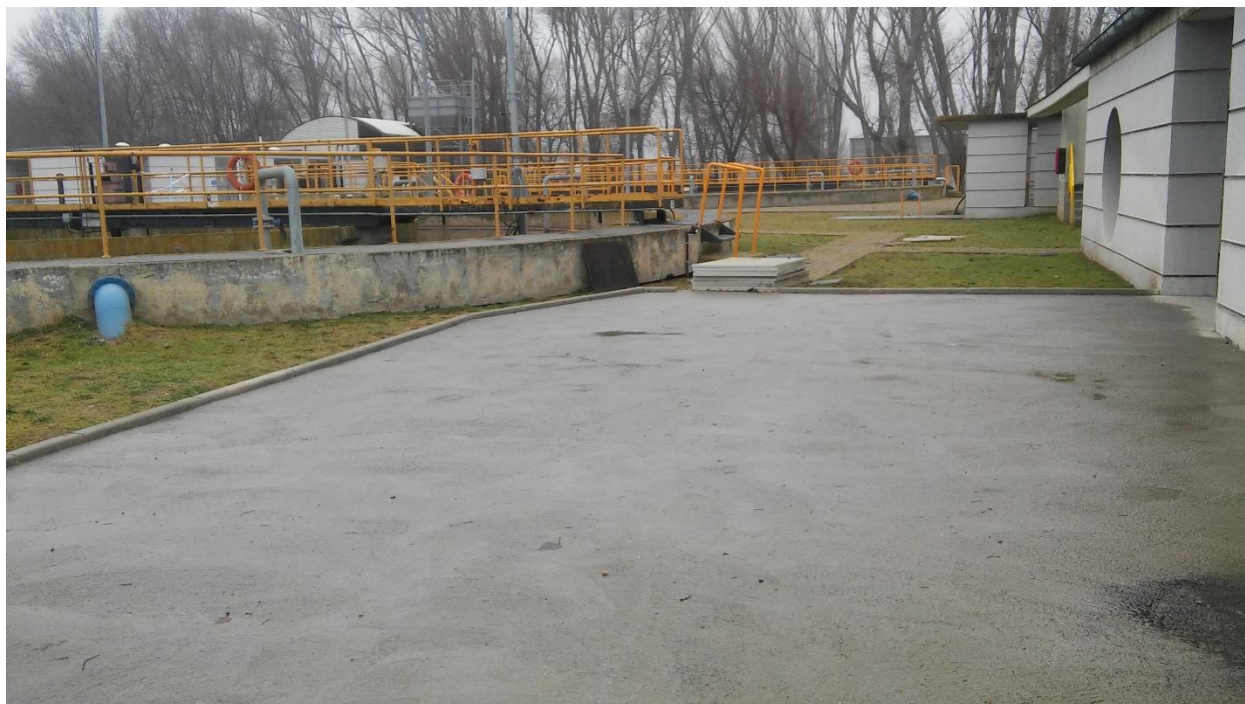
Corredor entre decantador y sala de soplantes para el trazado del nuevo colector de alivio

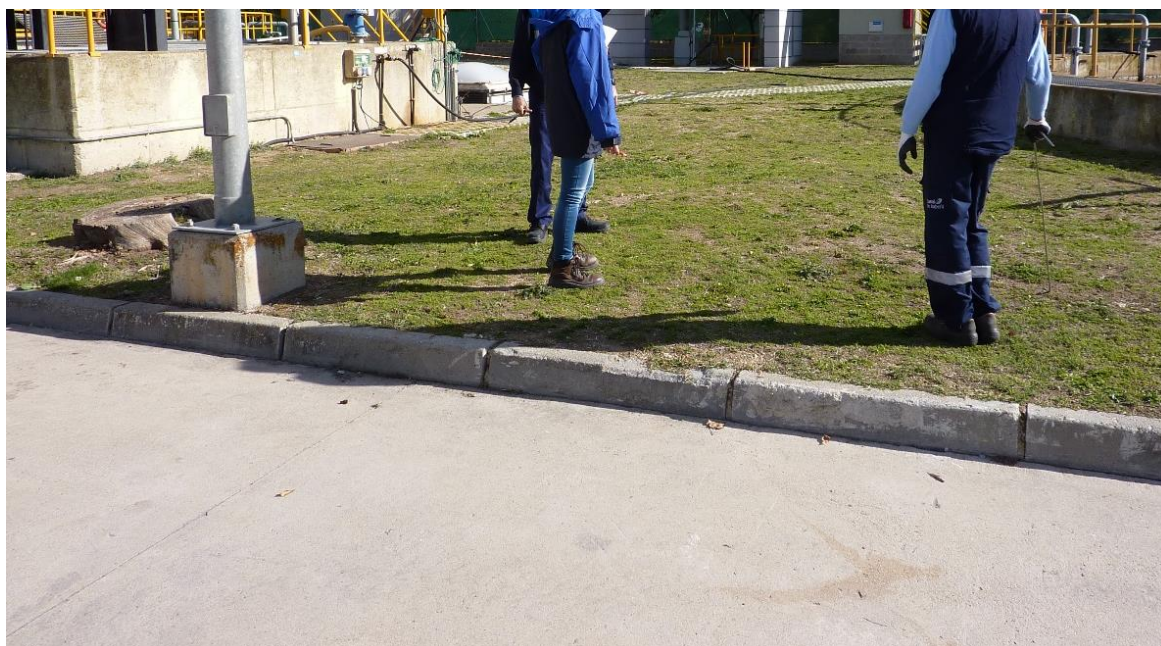
Zona de implantación del nuevo APQ de cloruro férrico

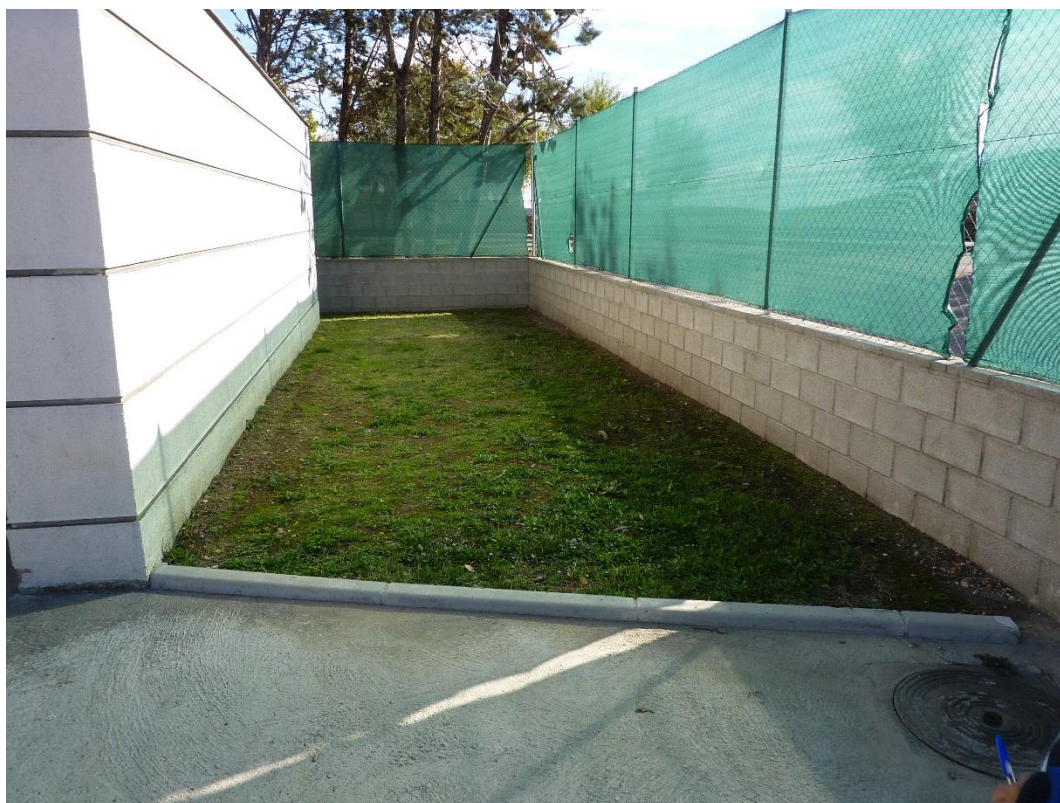
Zona de implantación de caseta prefabricada para CCM

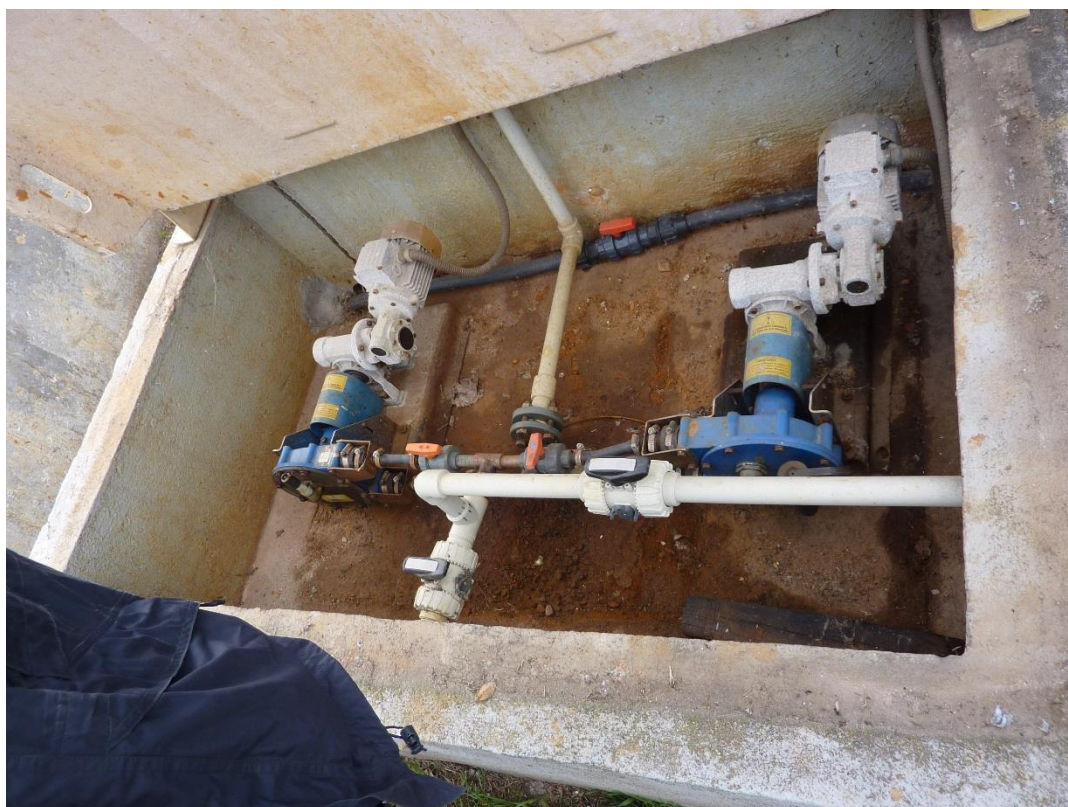
Bombas peristálticas de dosificación existentes

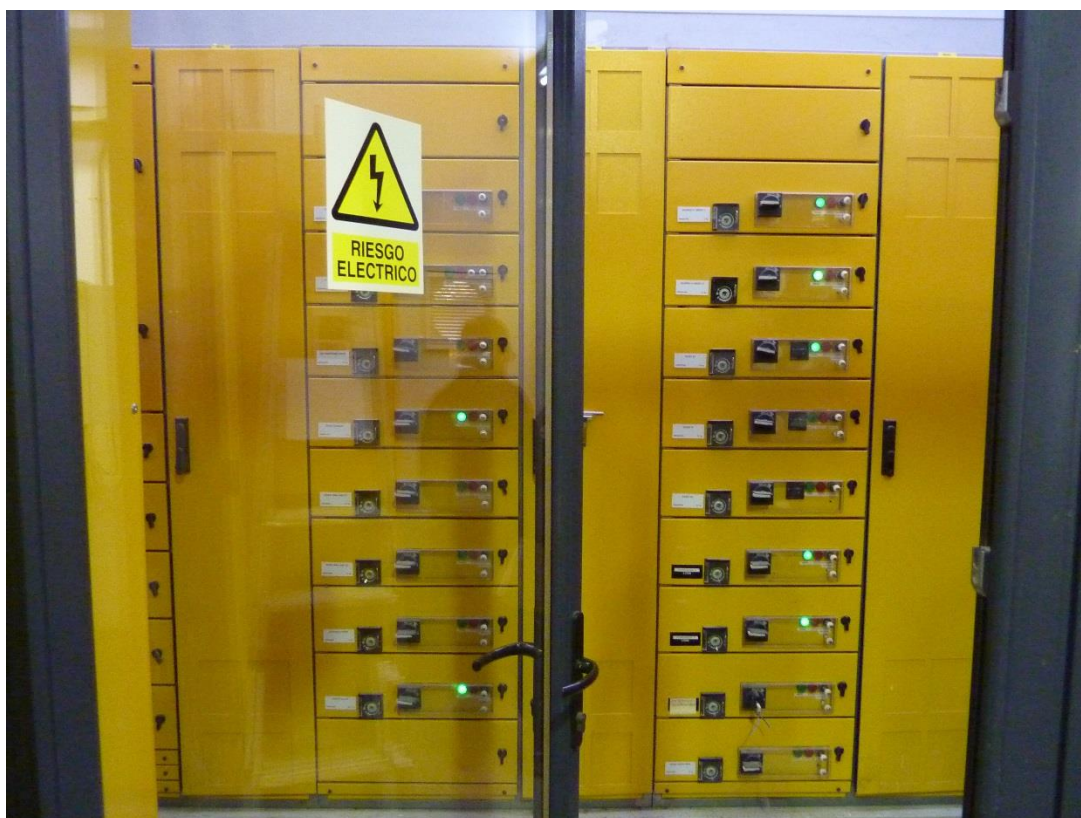
Cuadros de mando existentes en la sala de CCM

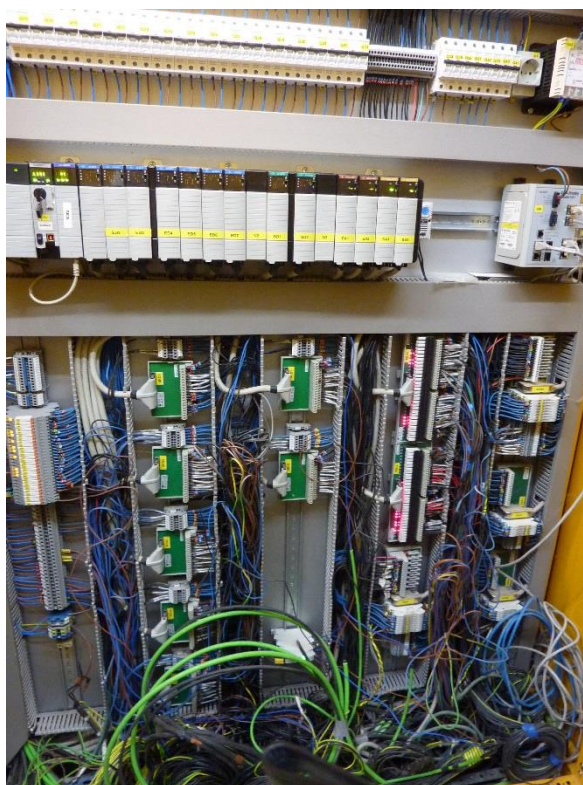
Conexiones del cuadro de comunicaciones y control

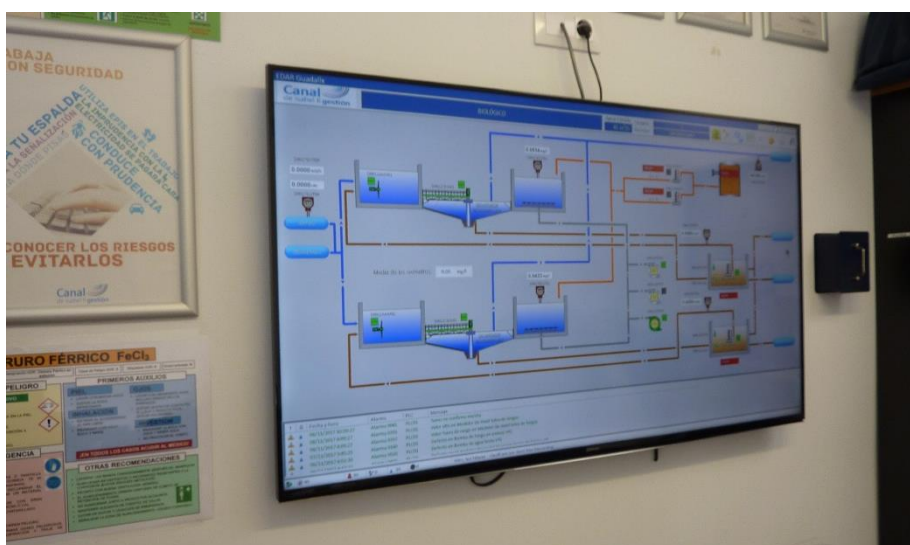
Sala de control de la EDAR

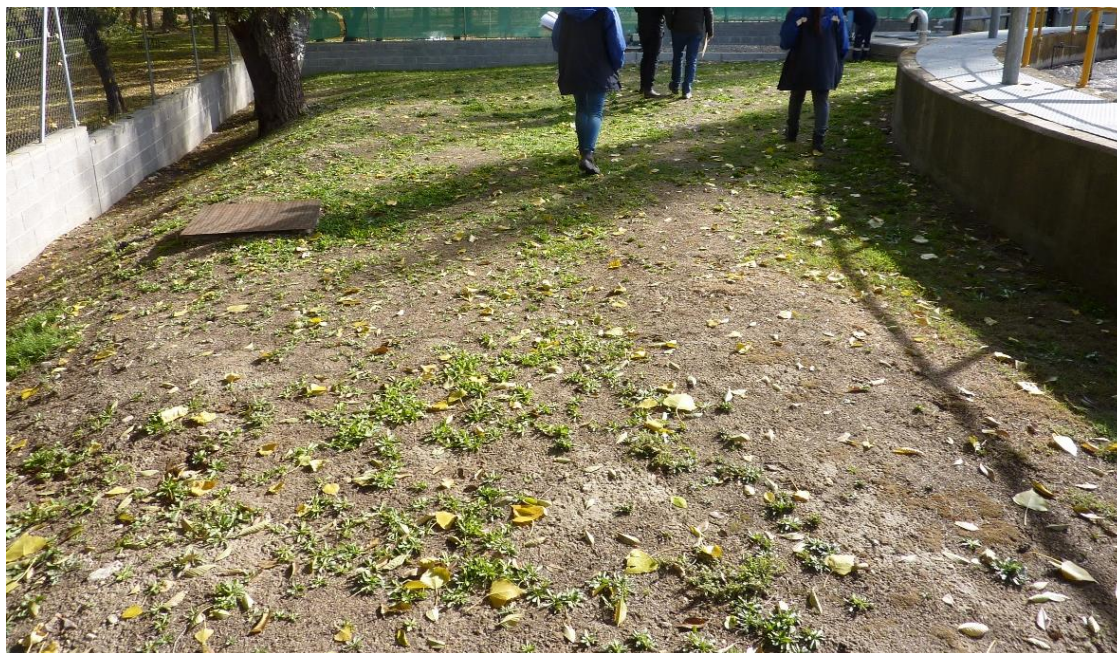
Arquetas y canalizaciones de cableado existentes y aprovechables, junto a la linde Norte

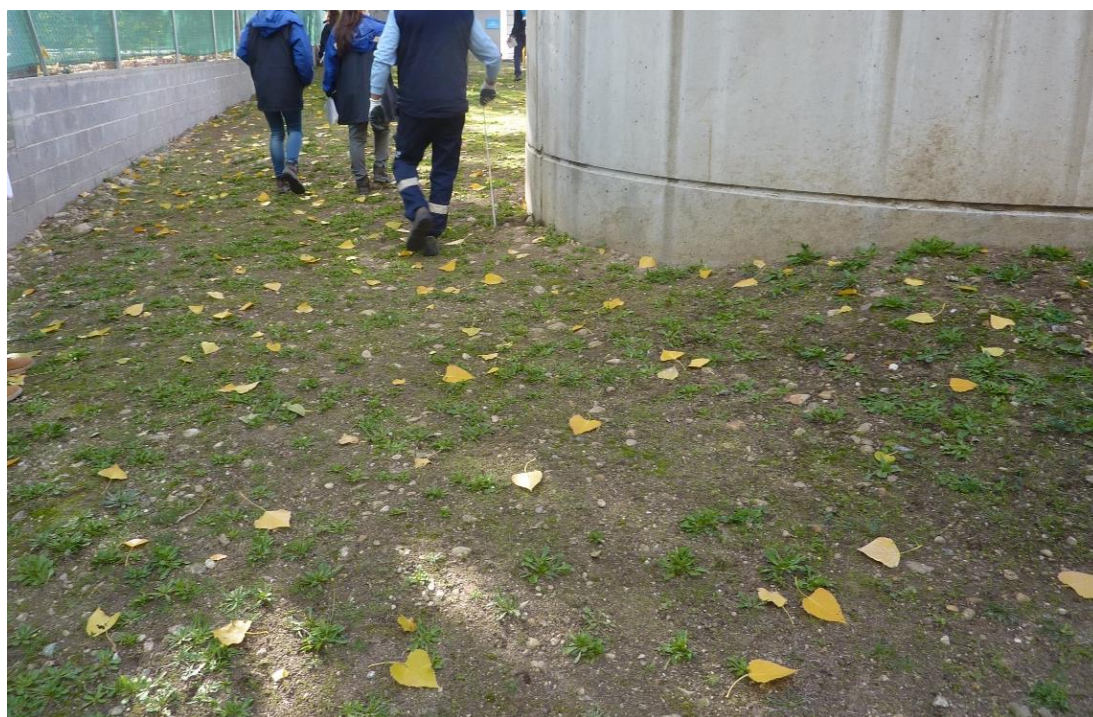
Corredor para la instalación de nuevas canalizaciones de cableado junto a la linde Este

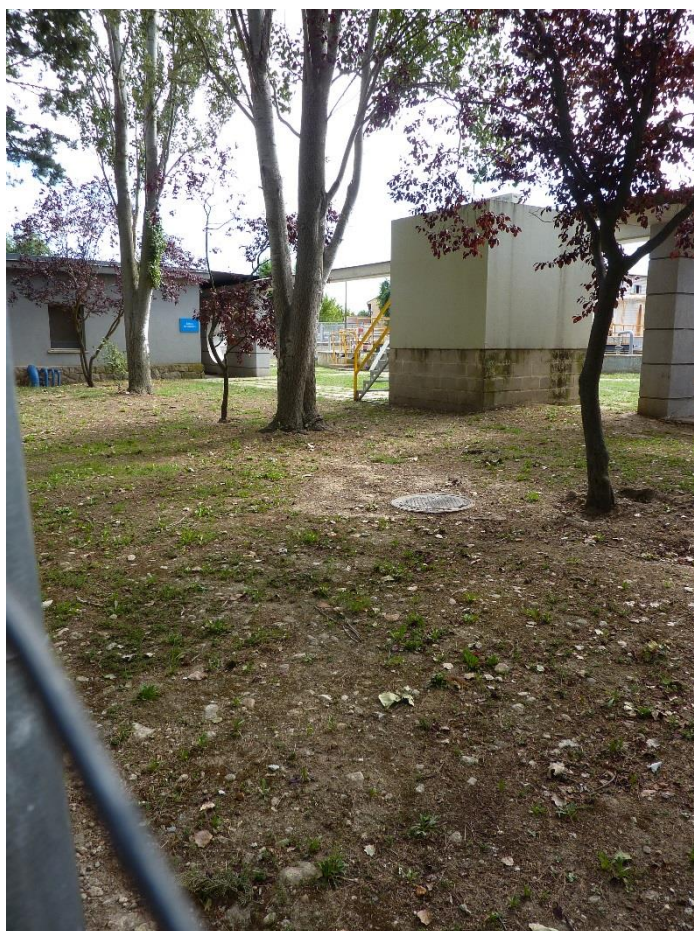
Arqueta de reunión de colectores de alivio y de salida de agua tratada de la EDAR

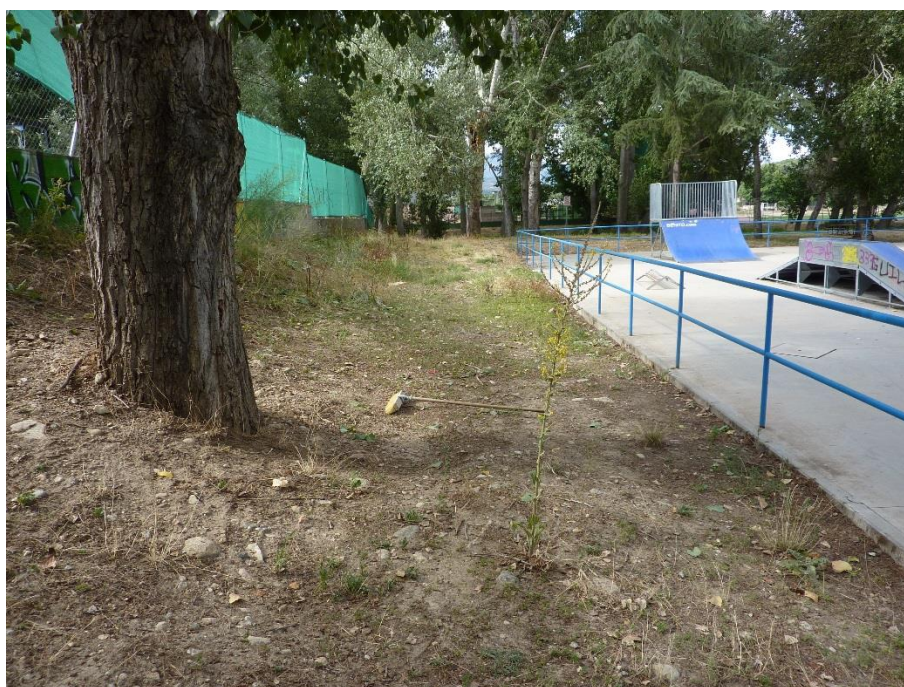
Cuneta entre pista de patinaje y parcela de la EDAR

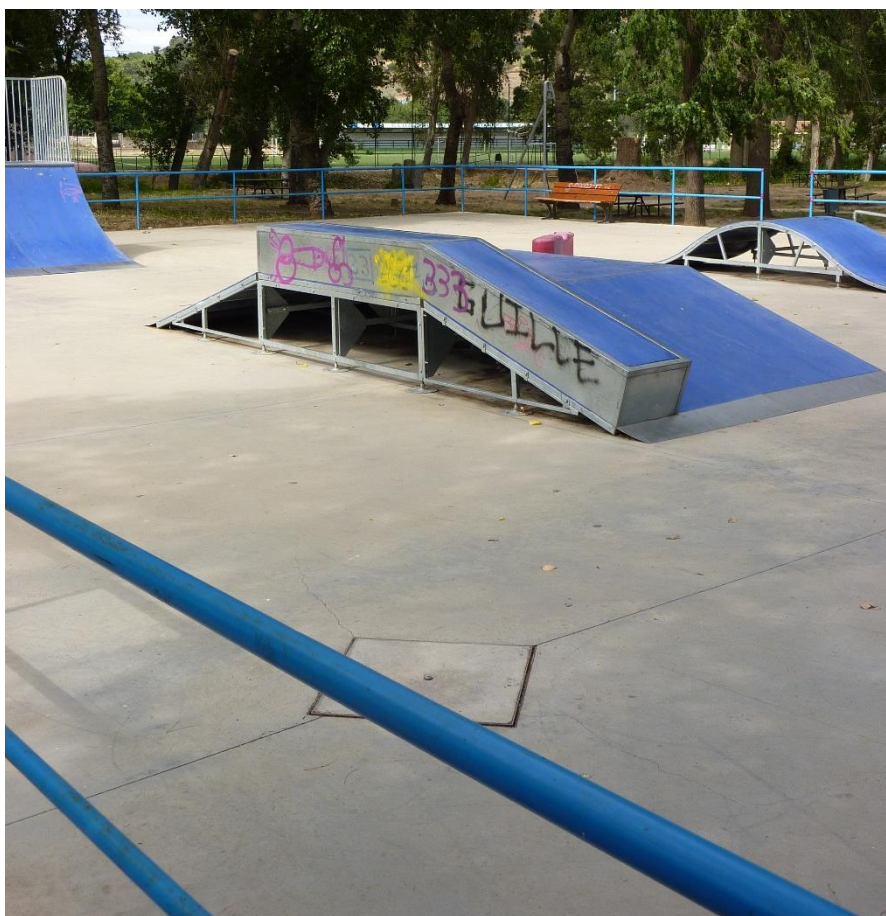
Arqueta de registro del colector de vertido en pista de patinaje

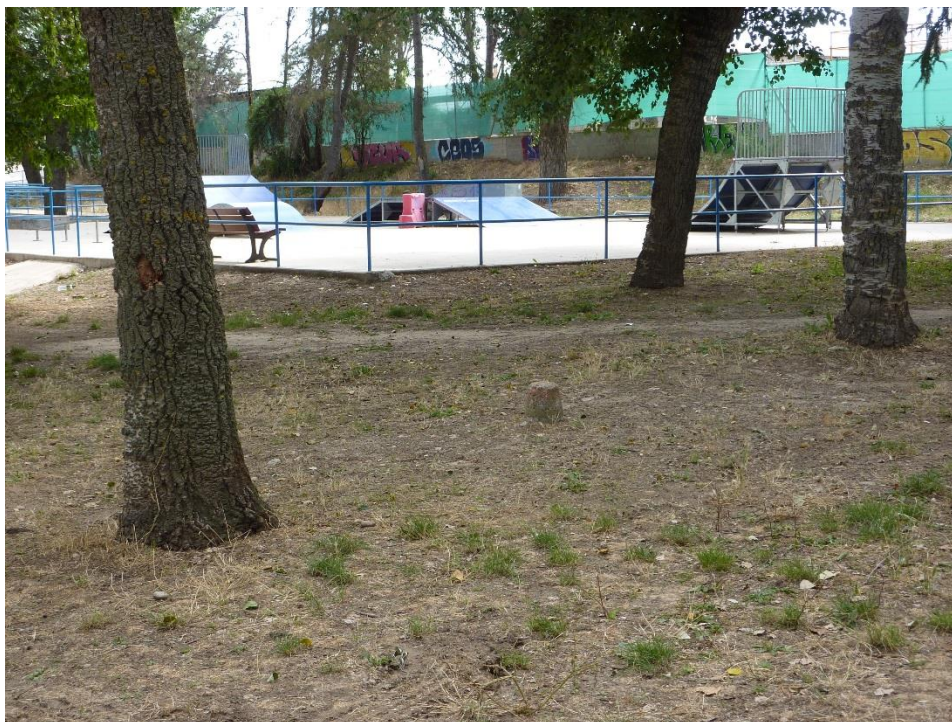
Testigo del colector de vertido de la EDAR entre los árboles de ribera

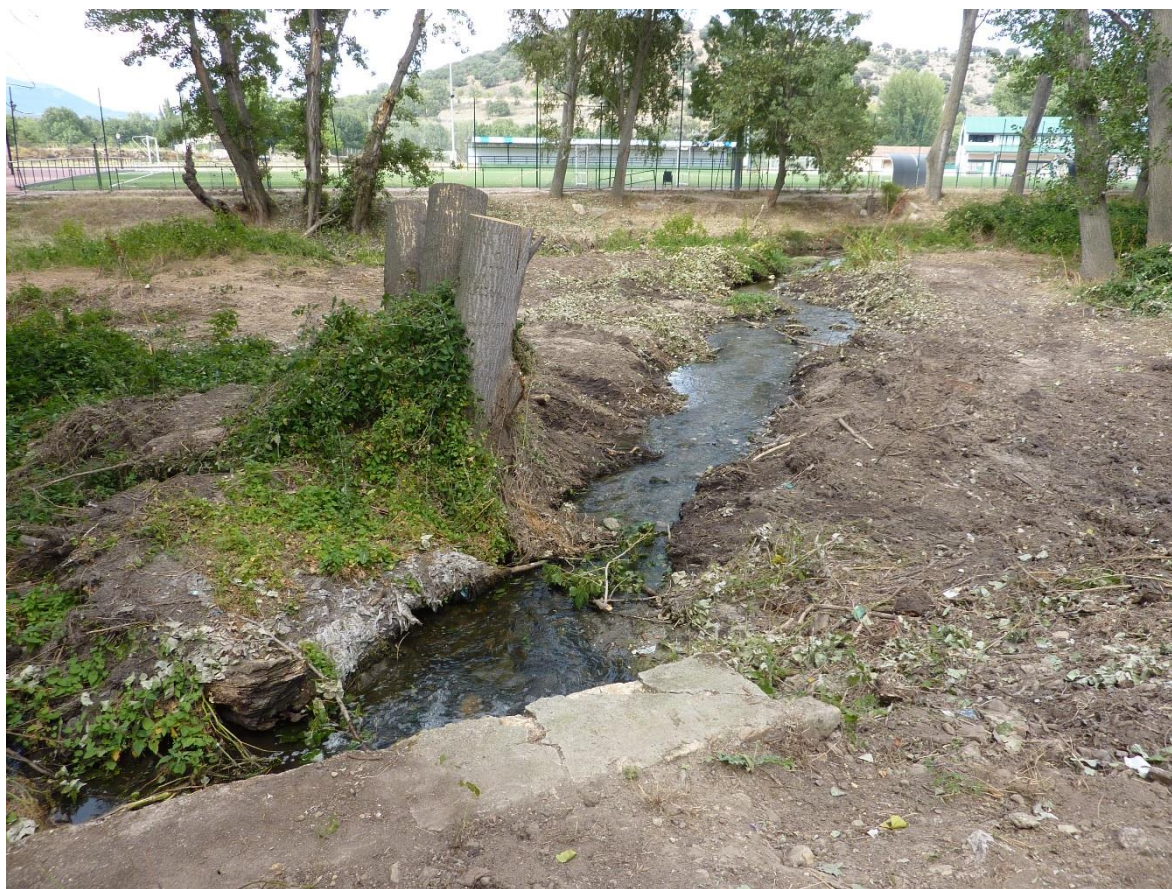
Punto de vertido de la EDAR en el río Guadalix

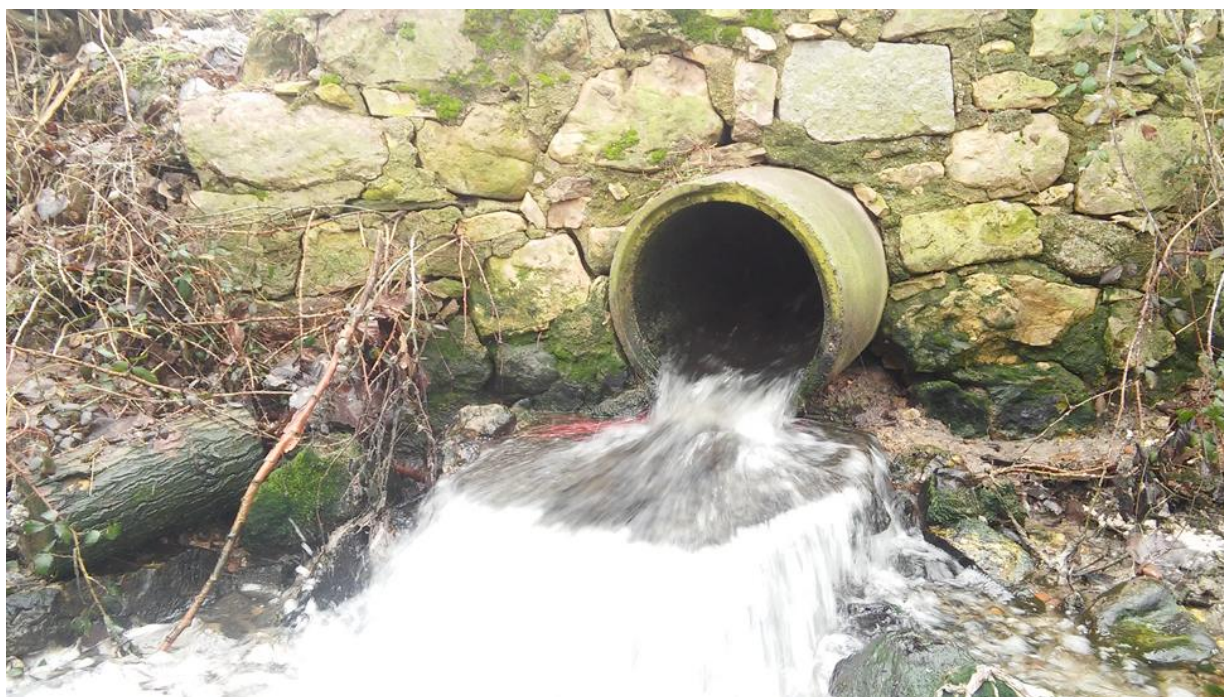
Obra de mampostería en la entrega del colector de vertido
