## ANEJO 02 DATOS PREVIOS

ANEXO 1 – INSPECCIÓN DE TUBERÍA DE SALIDA Y ALIVIO DE LA EDAR DE GUADALIX (FEBRERO 2017)

### **INSPECCIÓN DE TUBERÍA DE SALIDA Y ALIVIO DE LA EDAR DE GUADALIX (FEBRERO 2017)**

ENCARGO:	AT-CYG-38/16-E02		
NOMBRE DE LA INSPECCIÓN:	INSPECCIÓN DE TUBERÍA DE SALIDA Y ALIVIO DE LA E.D.A.R. DE GUADALIX.		
Nº DE INFORME:	01	REVISIÓN:	
TIPO DE INFORME:	T.V.I		
LOCALIZACIÓN:	GUADALIX DE LA SIERRA		
ÁREA CYII:	CARTOGRAFÍA Y GIS		
TIPO	CONFORMIDADES TÉCNICAS		
ID:	-		
TÉCNICO CYIIG:	ANA ISABEL QUESADA		
TÉCNICO HISPANAGUA:	H3

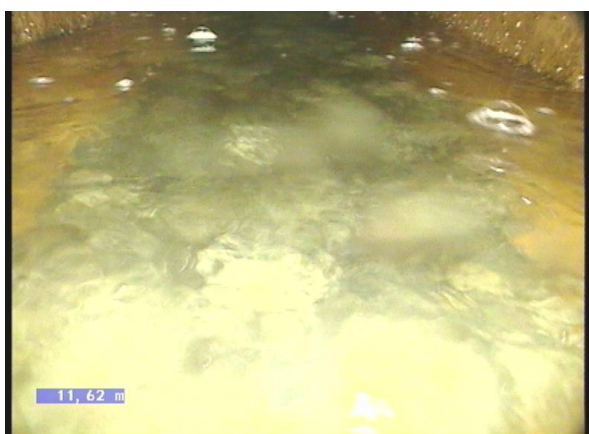
1-1-2B, 00:01:39.80, 11.52  
Depósitos áridos gruesos (por ejemplo cascotes, gravar) en el hilo, grueso, 10%

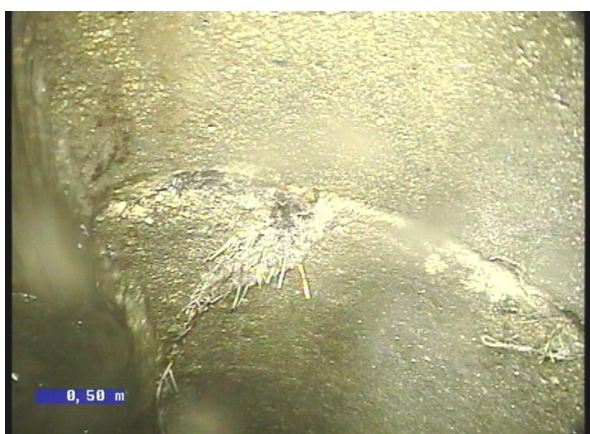
2-2-2B, 00:00:17.36, 0.27  
Raíces, reducción de la sección transversal,, 5% desde 4 Reloj a 8 Reloj

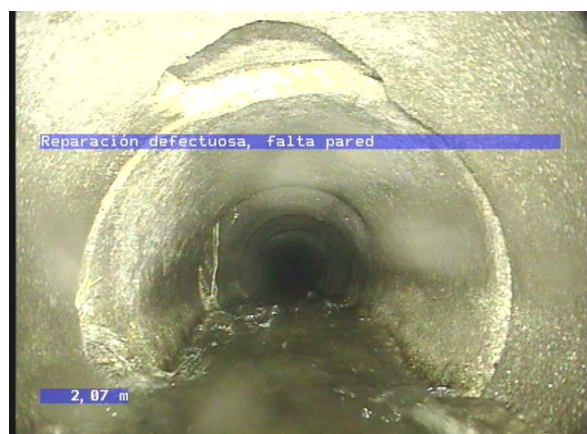
2.07	BALA	Reparación defectuosa, falta pared	2-2-3A, 2-2-3B	2
	3.08	BBAB	Raíces, reducción de la sección transversal,, 5% desde 6 Reloj a 10 Reloj	2-2-4A, 2-2-4B	2

2-2-3A, 00:00:49.07, 2.07  
Reparación defectuosa, falta pared

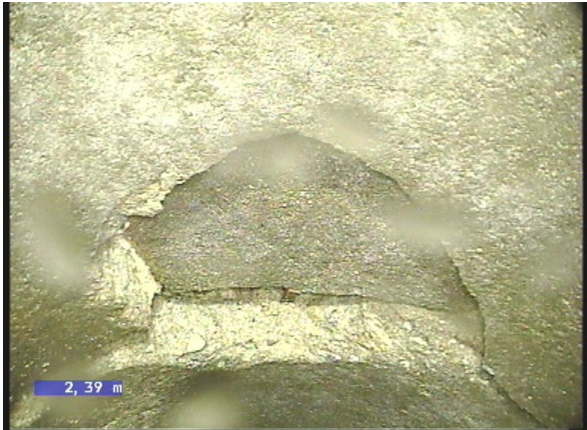
2-2-3B, 00:00:49.07, 2.07  
Reparación defectuosa, falta pared

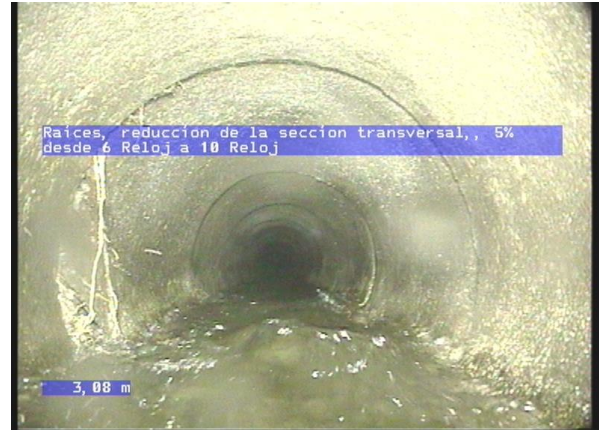
2-2-4A, 00:01:19.73, 3.08  
Raíces, reducción de la sección transversal,, 5% desde 6 Reloj a 10 Reloj

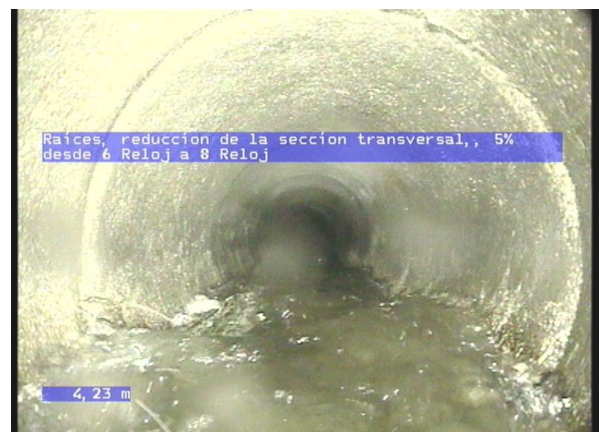
2-2-5A, 00:01:45.45, 4.23  
Raíces, reducción de la sección transversal,, 5% desde 6 Reloj a 8 Reloj

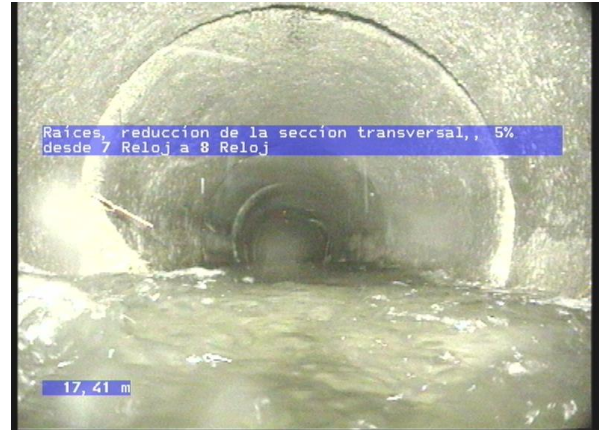
2-2-6A, 00:04:19.69, 17.41  
Raíces, reducción de la sección transversal,, 5% desde 7 Reloj a 8 Reloj

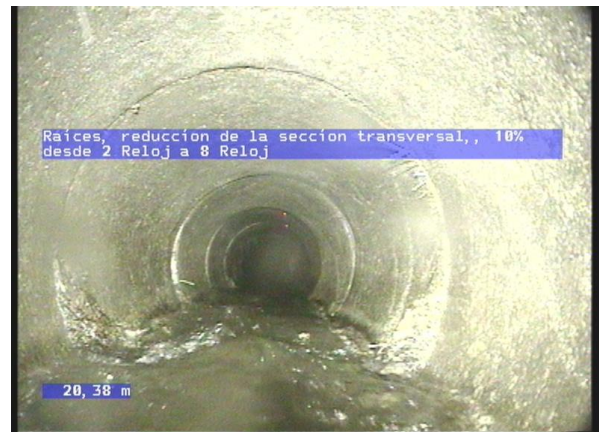
2-2-7A, 00:05:01.02, 20.38  
Raíces, reducción de la sección transversal,, 10% desde 2 Reloj a 8 Reloj

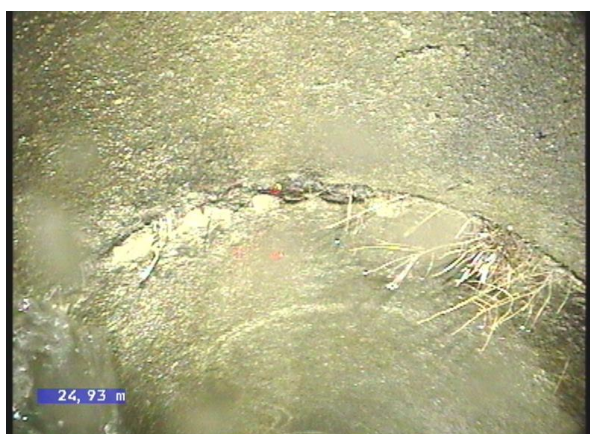
2-2-9B, 00:06:00.73, 24.69  
Raíces, reducción de la sección transversal,, 5% desde 7 Reloj a 12 Reloj

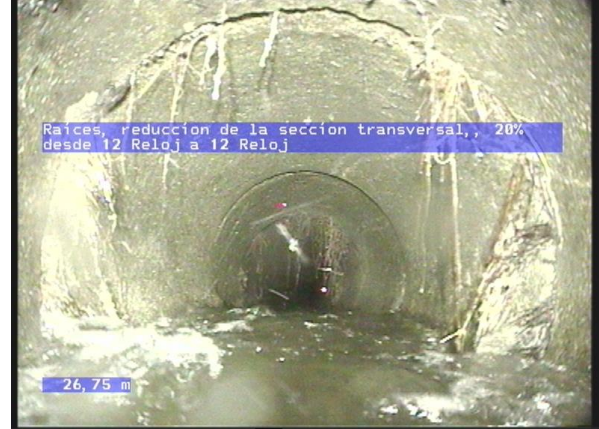
2-2-11A, 00:07:47.72, 26.75  
Raíces, reducción de la sección transversal,, 20% desde 12 Reloj a 12 Reloj

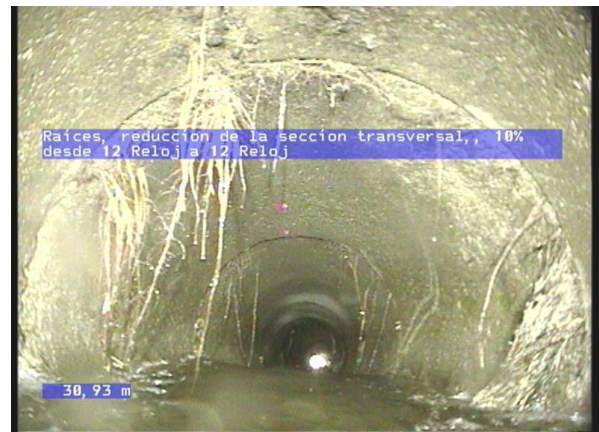
2-2-13A, 00:08:44.77, 30.93  
Raíces, reducción de la sección transversal,, 10% desde 12 Reloj a 12 Reloj

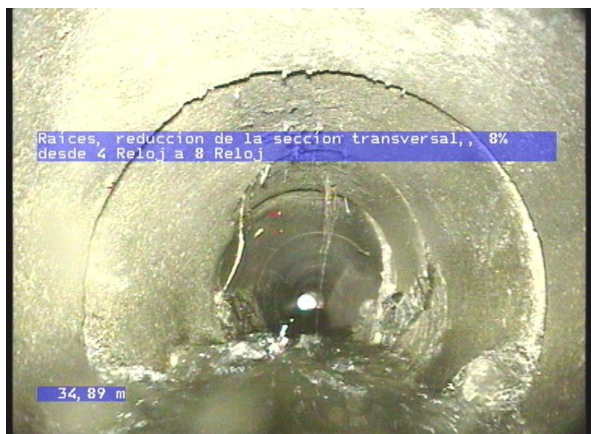
2-2-14A, 00:09:30.35, 34.89  
Raíces, reducción de la sección transversal,, 8% desde 4 Reloj a 8 Reloj

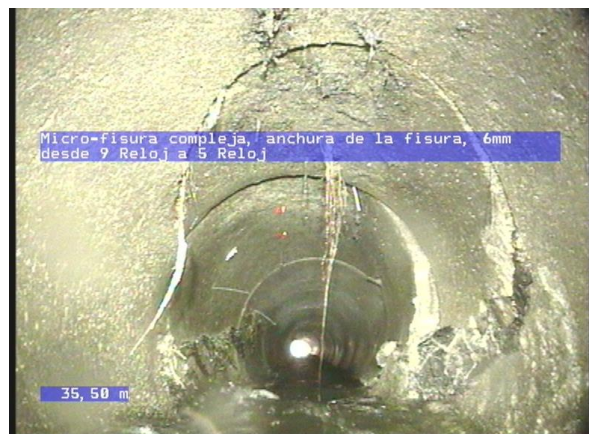
2-2-15A, 00:10:05.19, 35.50  
Micro-fisura compleja, anchura de la fisura, 6mm desde 9 Reloj a 5 Reloj

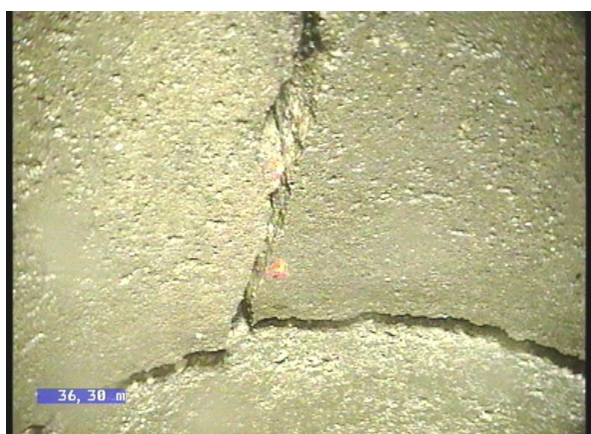
2-2-15B, 00:10:05.19, 35.50  
Micro-fisura compleja, anchura de la fisura, 6mm desde 9 Reloj a 5 Reloj

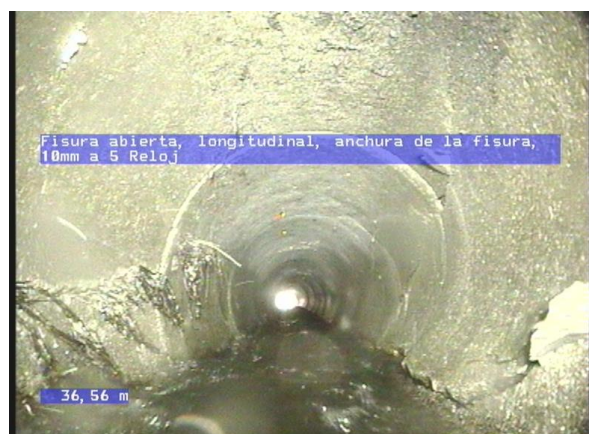
2-2-16A, 00:10:41.47, 36.56  
Fisura abierta, longitudinal, anchura de la fisura, 10mm a 5 Reloj

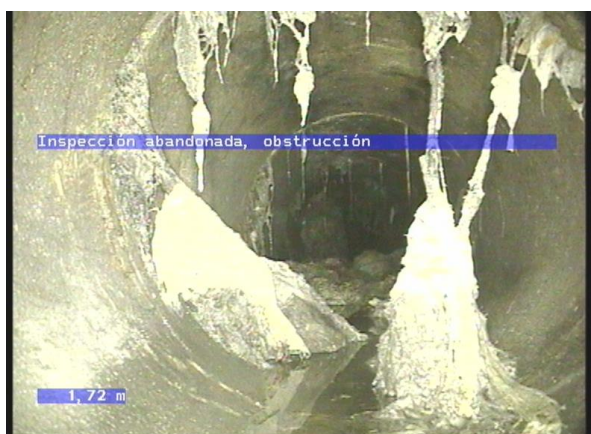
4-9-3A, 00:01:18.98, 1.72  
Inspección abandonada, obstrucción / Raíces con toallitas

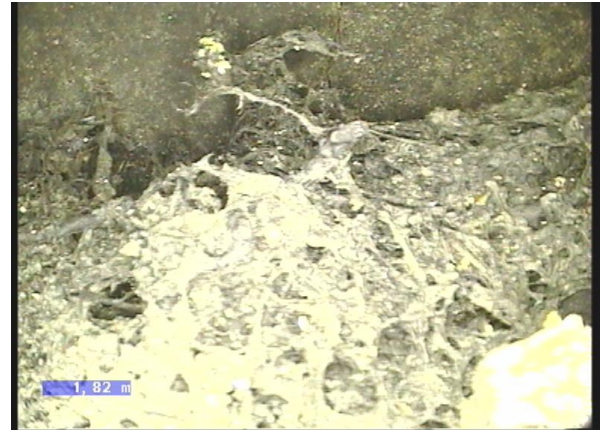
4-9-9B, 00:01:58.90, 12.29  
Inspección abandonada, obstrucción / Raices

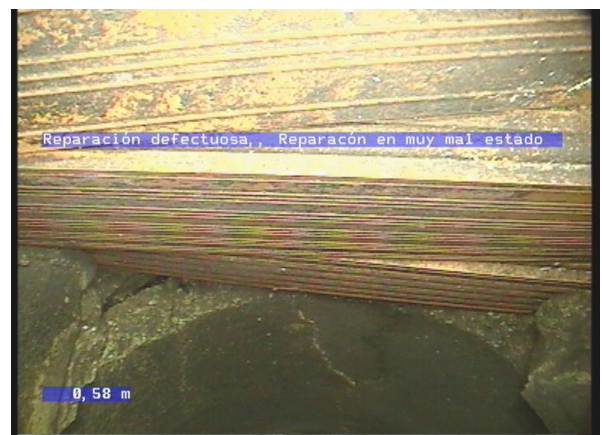
13.01	BALZ		↑ Reparación defectuosa,, Reparación en muy mal estado / Reduciendo la sección de 600h a 500H	4-9-11A, 4-9-11B

4-9-11A, 00:00:26.62, 13.42  
Reparación defectuosa, Reparación en muy mal estado / Reduciendo la sección de 600h a 500H

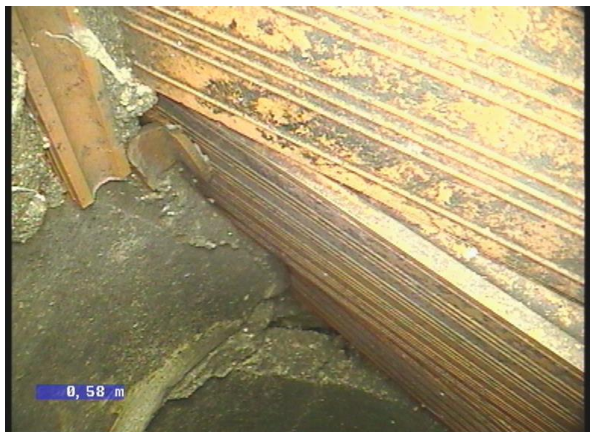
4-9-11B, 00:00:26.62, 13.42  
Reparación defectuosa,, Reparación en muy mal estado /  
Reduciendo la sección de 600h a 500H

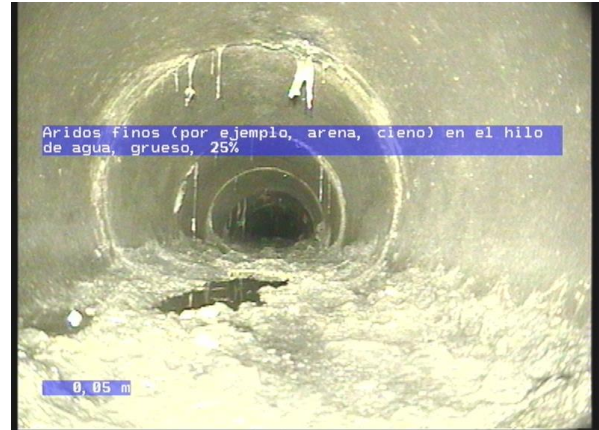
5-10-2A, 00:00:11.70, 0.05  
Aridos finos (por ejemplo, arena, cieno) en el hilo de agua, grueso, 25%

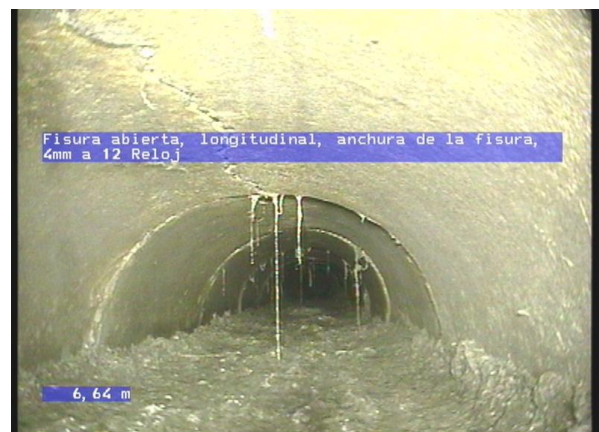
5-10-4A, 00:01:35.80, 6.64  
Fisura abierta, longitudinal, anchura de la fisura, 4mm a 12 Reloj

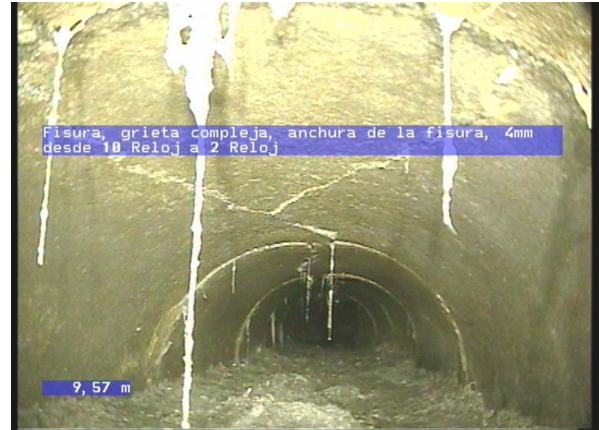
5-10-5A, 00:02:02.22, 9.58  
Fisura, grieta compleja, anchura de la fisura, 4mm desde 10 Reloj a 2 Reloj

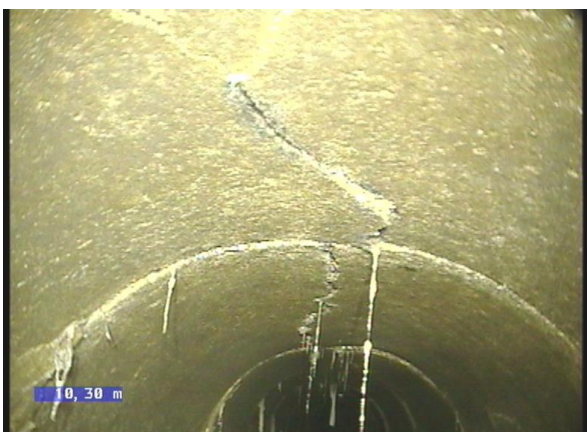
9.58		BABBC	Fisura, grieta compleja, anchura de la fisura, 4mm desde 10 Reloj a 2 Reloj	5-10-5A, 5-10-5B	
16.77		BDCA	Inspección abandonada, obstrucción / Obstáculo	5-10-6A, 5-10-6B

5-10-5B, 00:02:02.22, 9.58  
Fisura, grieta compleja, anchura de la fisura, 4mm desde 10 Reloj a 2 Reloj

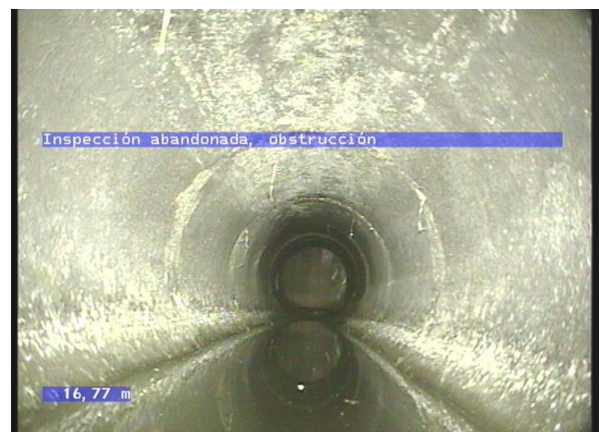
5-10-6A, 00:02:50.32, 16.77  
Inspección abandonada, obstrucción / Obstáculo

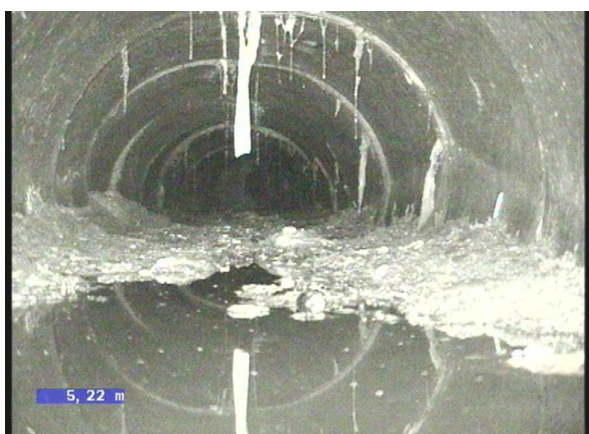
5-10-12B, 00:01:20.32, 17.18  
Inspección abandonada, obstrucción / Sedimentos

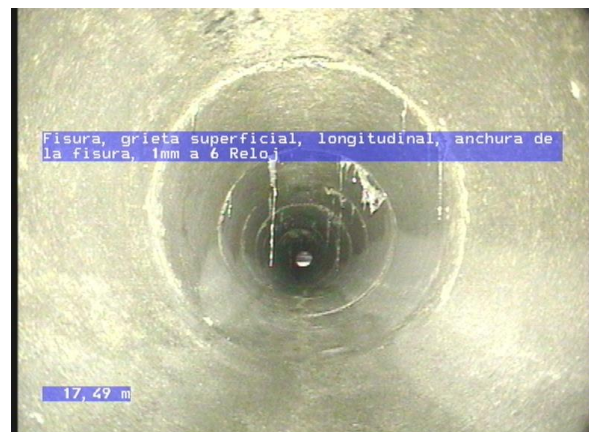
6-6-2A, 00:02:25.47, 17.49  
Fisura, grieta superficial, longitudinal, anchura de la fisura, 1mm a 6 Reloj

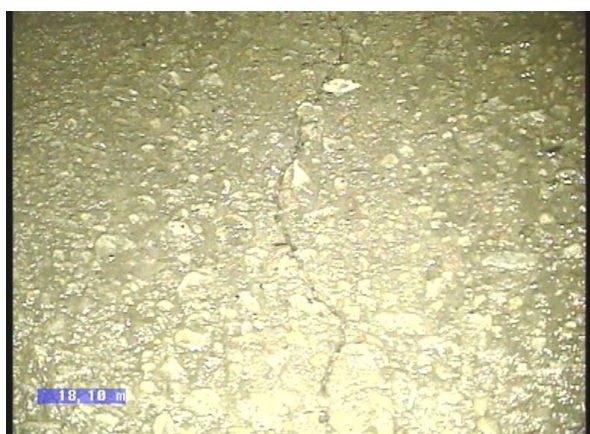
6-6-2B, 00:02:25.47, 17.49  
Fisura, grieta superficial, longitudinal, anchura de la fisura, 1mm a 6 Reloj

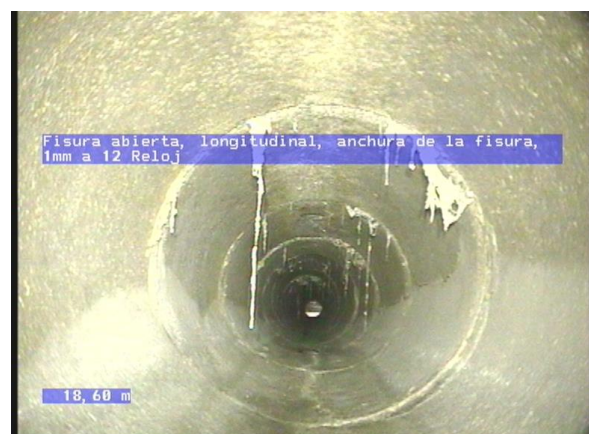
6-6-3A, 00:02:59.35, 18.60  
Fisura abierta, longitudinal, anchura de la fisura, 1mm a 12 Reloj

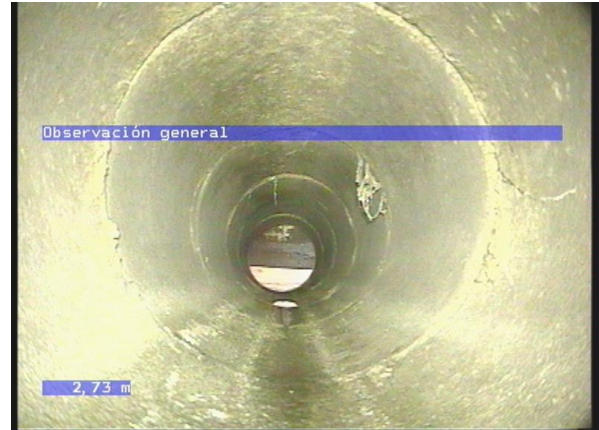
7-7-2A, 00:01:10.04, 2.73  
Observación general / Pendiente <0,5%

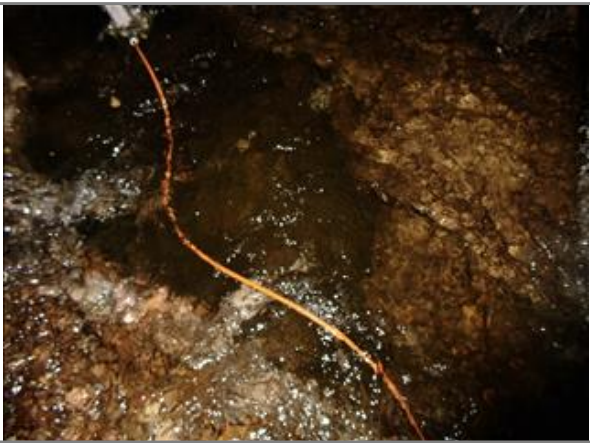
RAMAL		IDE 1	
	DESCRIPCIÓN:		<b>OBSERVACIONES:</b>	
	DETALLE DEL ELEMENTO (1)		<b>BASE DE REGISTRO DETERIORADA</b>	
	<b>INCIDENCIAS</b>			
	Nº	INCIDENCIA	RESOLUCIÓN	
FOTOGRAFIA 8	4104_2_Escritorio	10/02/17	<b>CÓDIGO: P2</b>

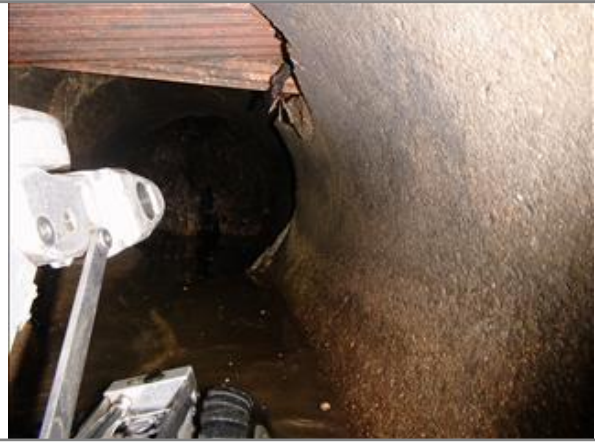
RAMAL		IDE 1	
	DESCRIPCIÓN:		<b>OBSERVACIONES:</b>	
	DETALLE DEL ELEMENTO (1)		<b>REPARACIÓN DEFECTUOSA EN TUBULAR DE ENTRADA</b>	
	<b>INCIDENCIAS</b>			
	Nº	INCIDENCIA	RESOLUCIÓN	
FOTOGRAFIA 11	4104_20_Escritorio	10/02/17	<b>CÓDIGO: P3</b>
