DOCUMENTO Nº1: MEMORIA Y ANEJOS

1. INTRODUCCIÓN	5	3.1.6.1. Acceso	20
2. OBJETO DEL PROYECTO	6	3.1.6.2. Nivel vestíbulo	21
3. SITUACION ACTUAL: RESULTADO DE LA INSPECCIÓN	6	3.1.6.3. Nivel andén	21

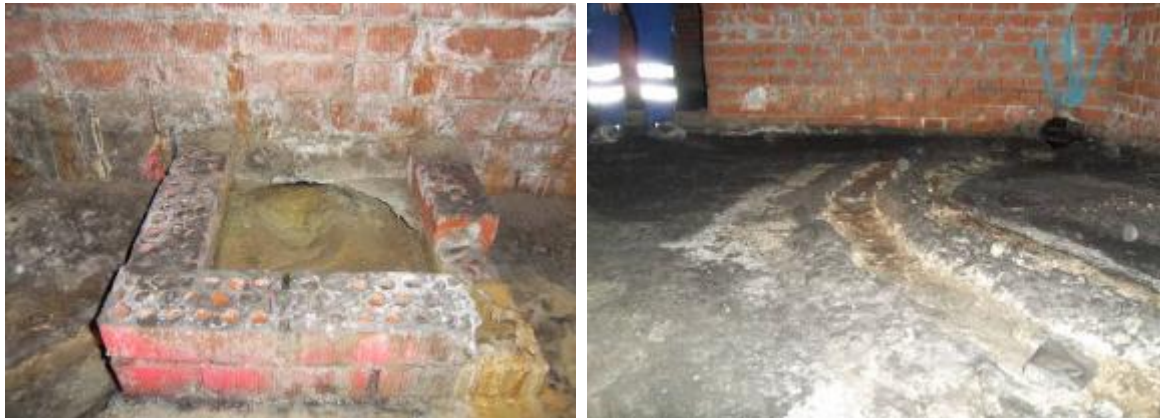
Derecha: arqueta de desagüe colmatada, con mal funcionamiento (andén 1)

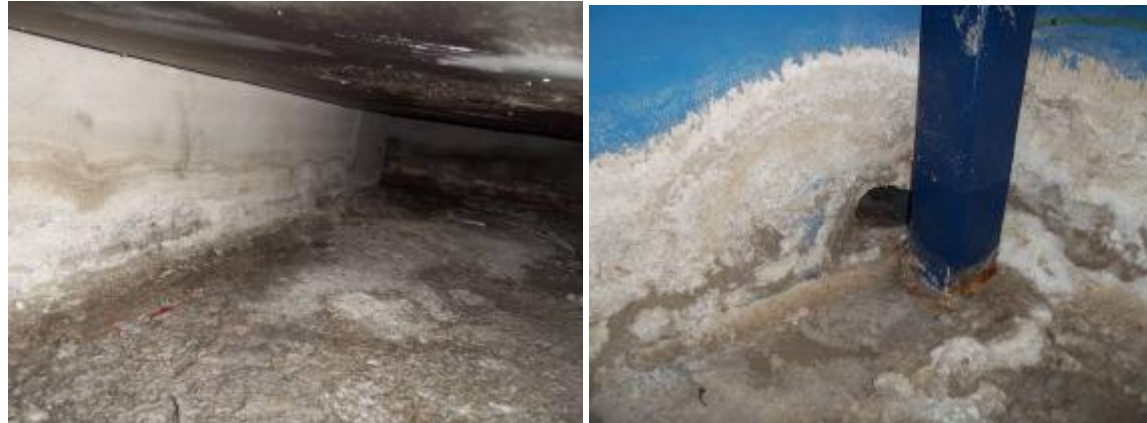
Izqda.: Foso escalera mecánica nº 7 (andén 1): seco, con sales. Dcha.: Foso ascensor (vestíbulo-andén 2): sales y desagüe en paramento lateral.

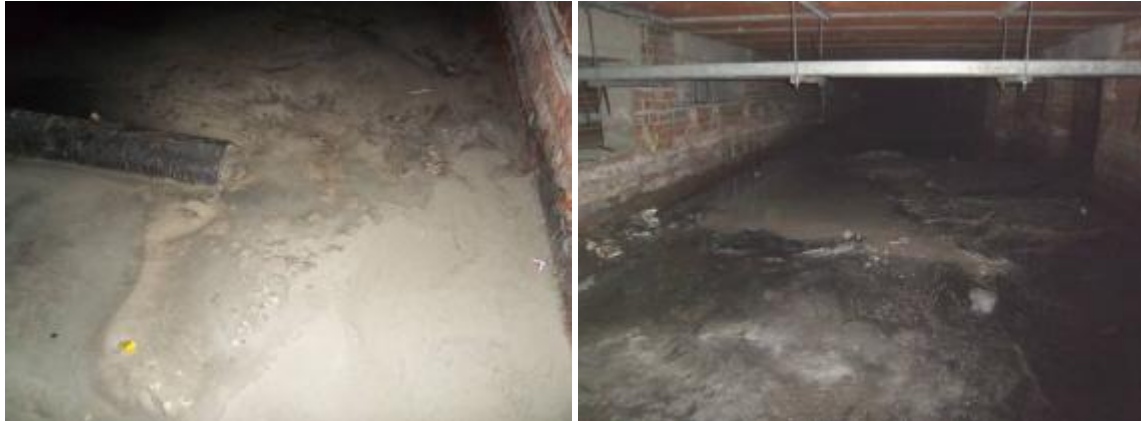
Bajo andén 1: Tubo transversal de PVC vertiendo agua (izqda.) y zona encharcada próxima a la plataforma de vías (dcha.)

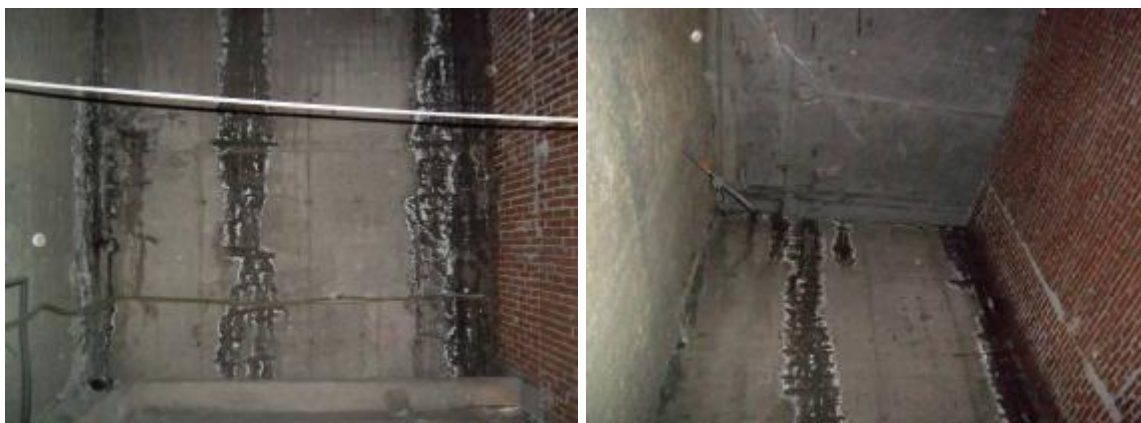
Humedades en el muro de la rampa: por juntas laterales (izqda.) y con losa superior (dcha.)

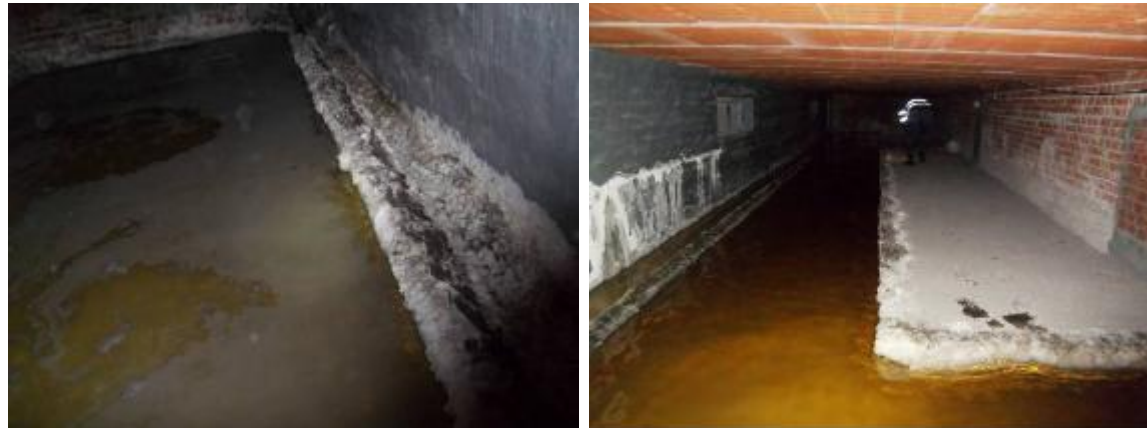
Bajo andén 2: Inundado y canaleta longitudinal inoperativa.

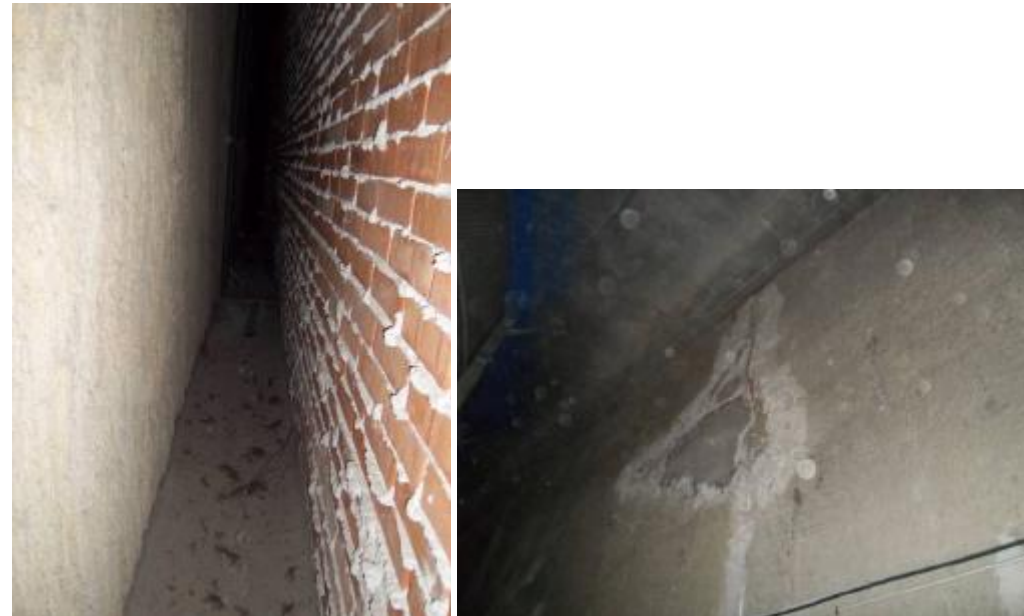
Izqda.: aspecto cámara bufa tras cuartos. Dcha.: coquera reparada con restos de sales en humedad antigua

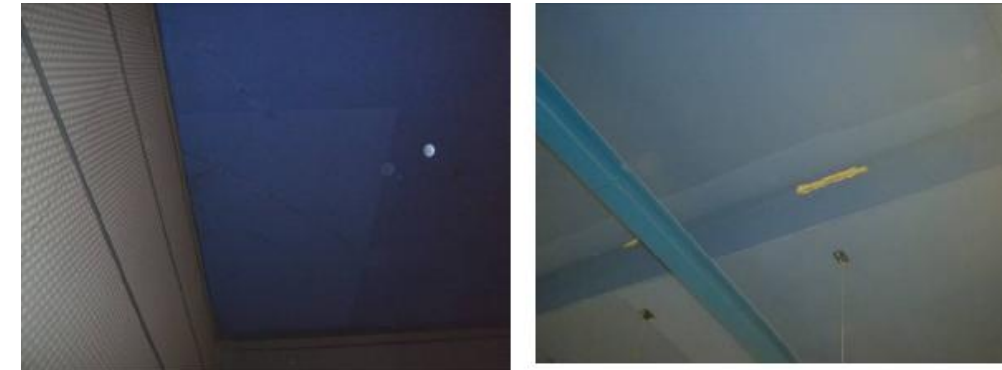
Izqda.: Fisuras y goteras en losa de cables tras la salida de emergencia

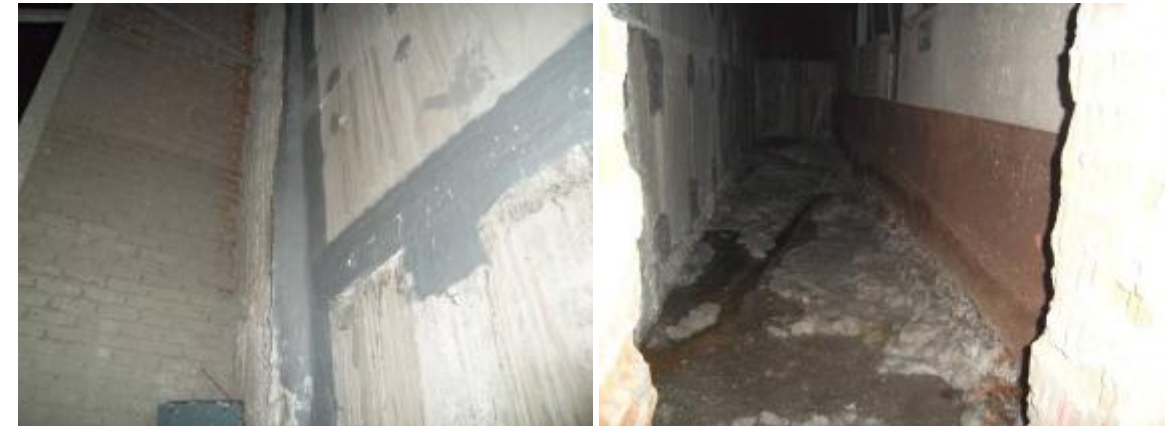
Junta de muro lateral con pantalla estación y detalle impermeabilización (izqda.). Estado de la solera con acumulación de sales

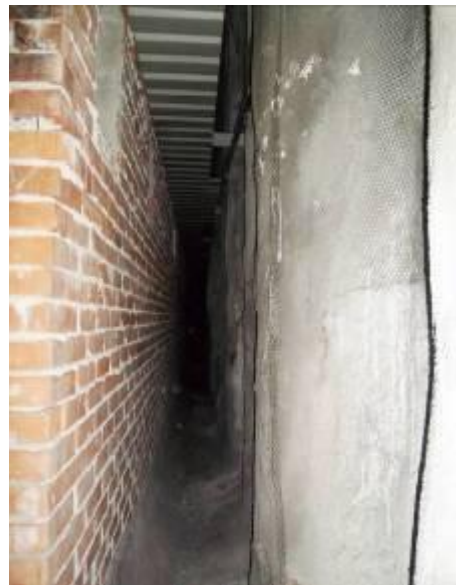
Cámara bufa a nivel vestíbulo (detalle malla de gallinero sin gunitar)
