OBRAS DE MEJORA DE LA INFRAESTRUCTURA DE ESTACIONES E INSTALACIONES DEL TUNEL EN LA LÍNEA 7B DE
METRO DE MADRID

TRAMO: BARRIO DEL PUERTO - HENARES

ANEJO 1 : INFORME DE LA INSPECCIÓN DE ESTACIONES E INSTALACIONES DE TÚNEL

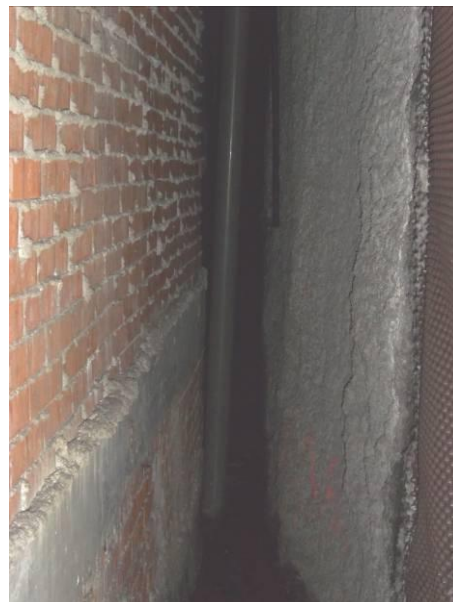
F-39. Cámara bufa andén 1. Filtración en junta entre pantallas con lámina drenante.

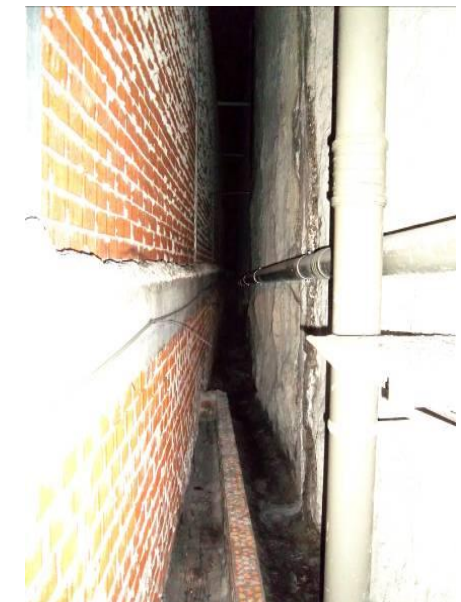
F-41. Cámara bufa andén 2. Vista hacia P.K. decrecientes (tras sala de ventilación).

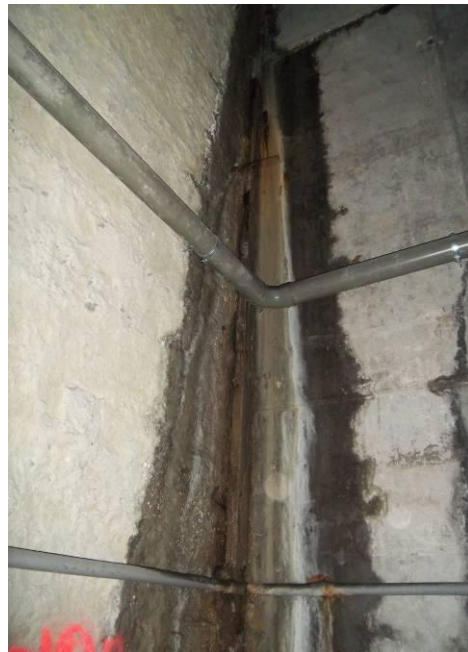
F-44. Cámara bufa andén 2. Filtración en junta entre pantalla (fin zona ancha estación) y muro de cierre de rampa.

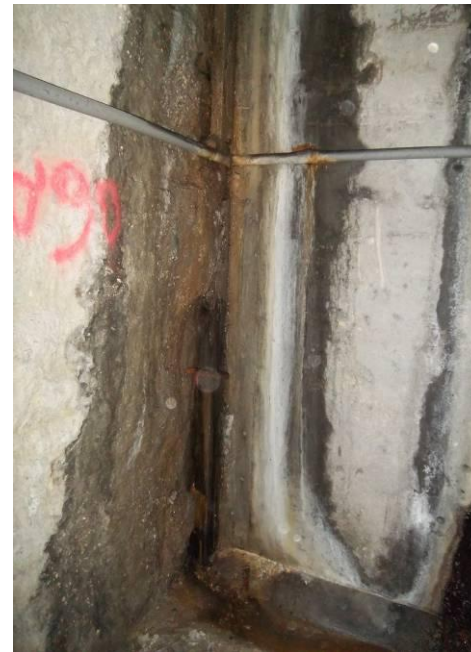
F-45. Cámara bufa andén 2. Filtración en junta entre pantalla (fin zona ancha estación) y muro de cierre de rampa.

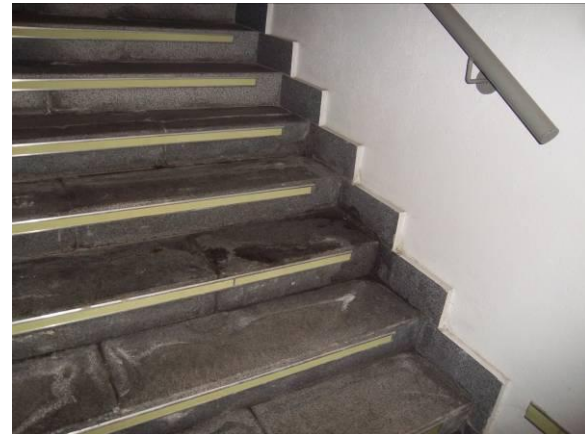
F-86. S. de emergencia andén 2. Humedad y restos de sales en peldaños de escalera.

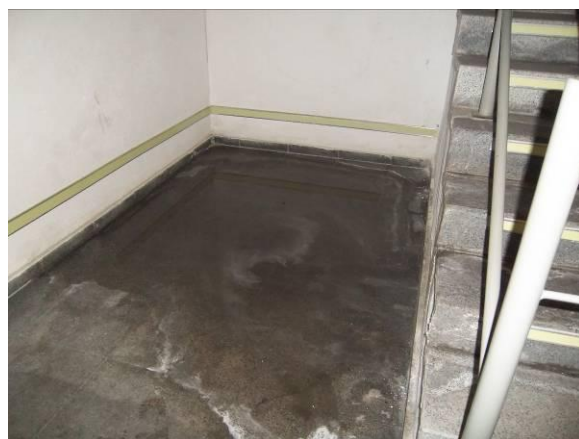
F-87. S. de emergencia andén 2. Acumulación de agua en base de escalera (nivel andén).

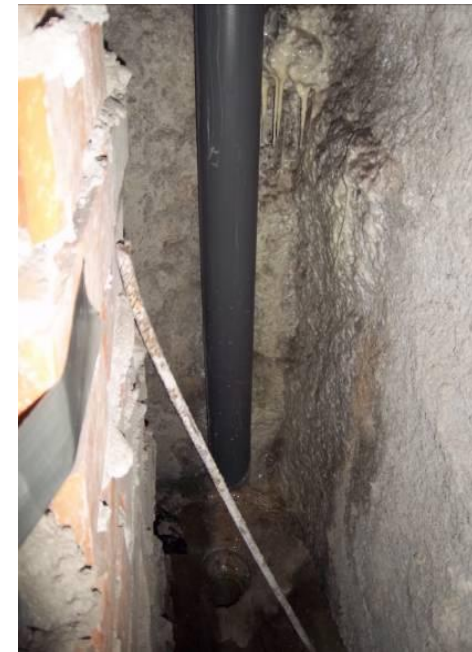
F-89. S. de emergencia andén 2. Cámara bufa 3º rellano. Filtración en junta en pantallas.

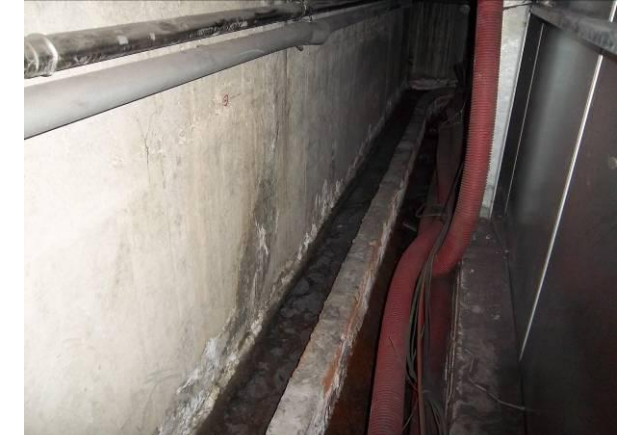
F-4. Cámara bufa acceso (muro frontal). Canaleta inundada, sin relleno.

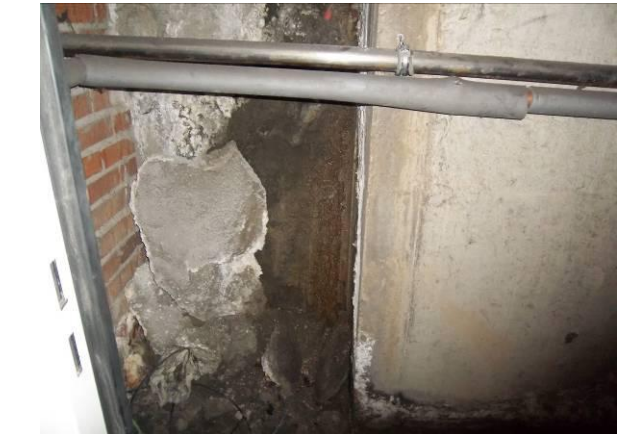
F-8. Cámara bufa acceso. Filtración en junta muro de hormigón acceso y pantalla.

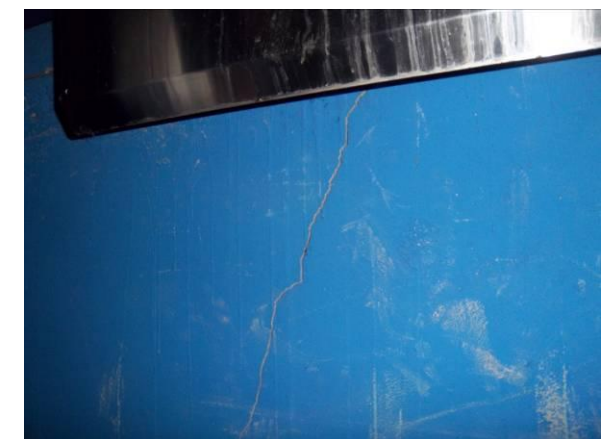
F-54. Foso ascensor vestíbulo-andén 1. Grieta en paramento bajo puerta.

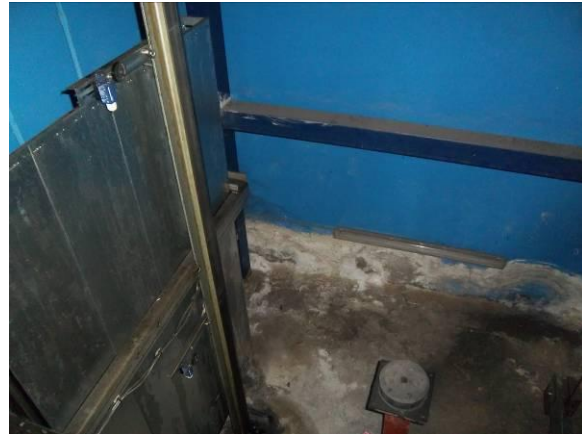
F-55. Foso ascensor vestíbulo-andén 2. Solera seca, pero con sales.

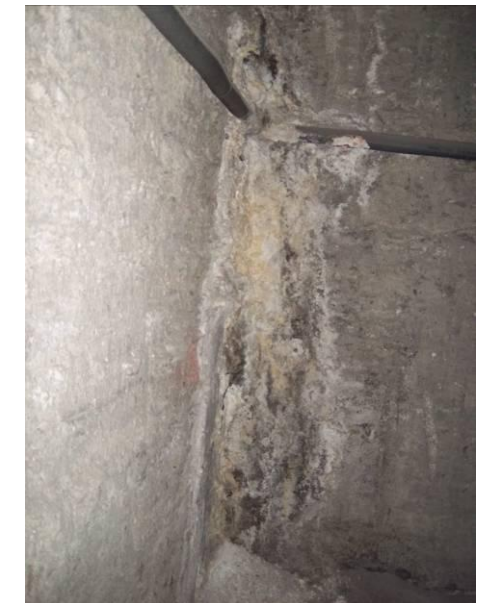
F-42. Cámara bufa tras andén 1. Humedad y sales en junta entre pantalla transversal y longitudinal.

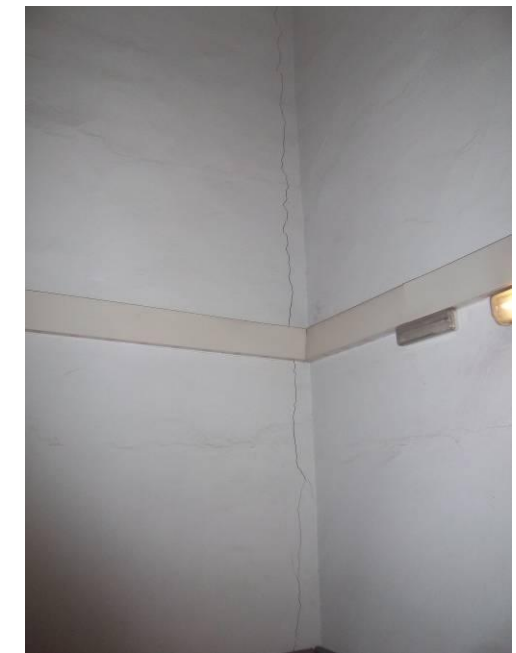
F-93. Salida emergencia andén 1. Fisura en tabiquería del rellano 7º.

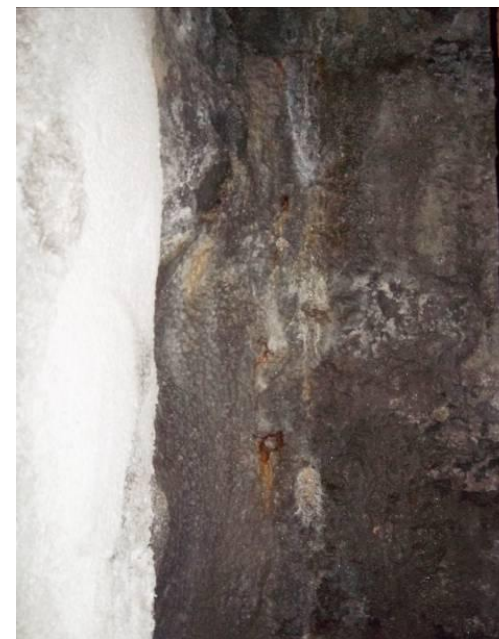
F-4. Acceso. Filtración entre pilotes en ángulo entre pantalla lateral y frontal.

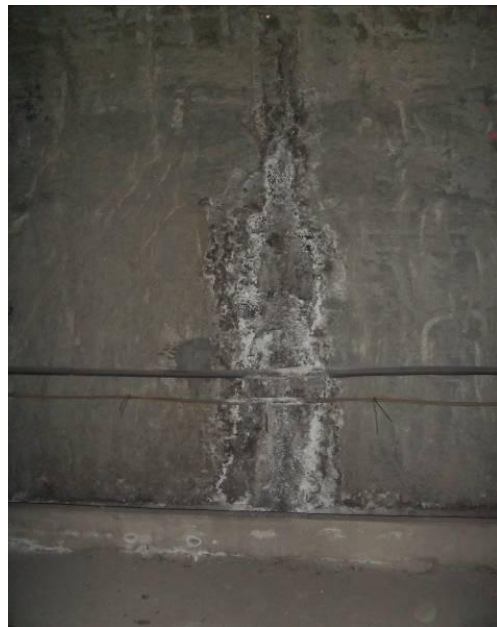
F-13. Nivel vestíbulo. Pantalla frontal inicio estación. Humedad en junta de pantalla.

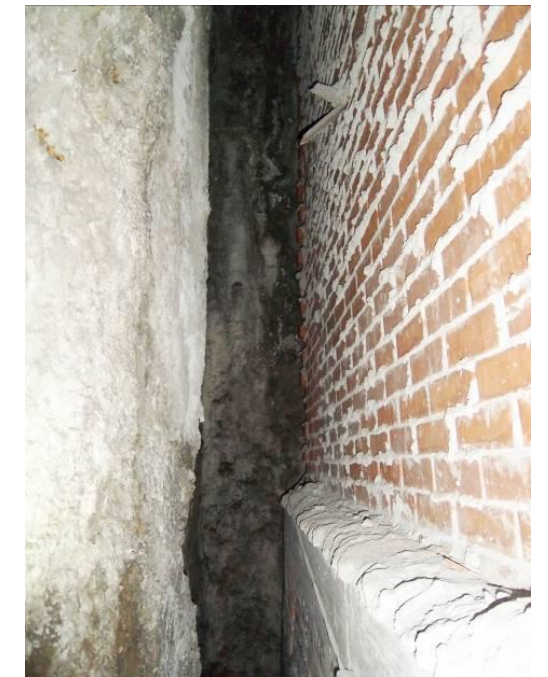
F-47. Nivel andén. Filtración en pantalla derecha. Inicio zona ancha estación.

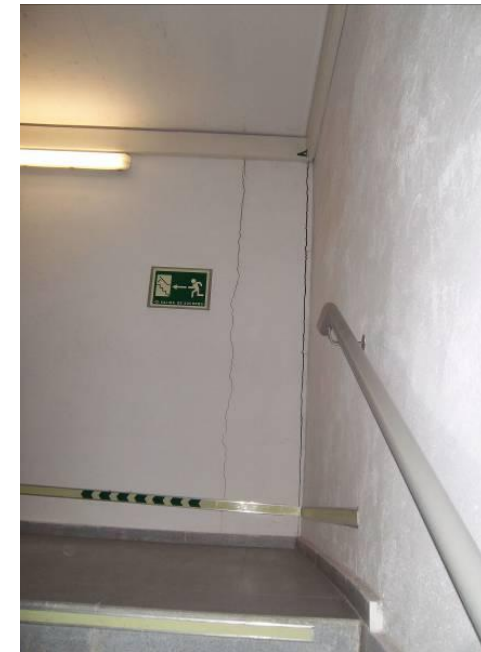
F-86. Salida de emergencia andén 1. Fisuras verticales en rellano 1º.

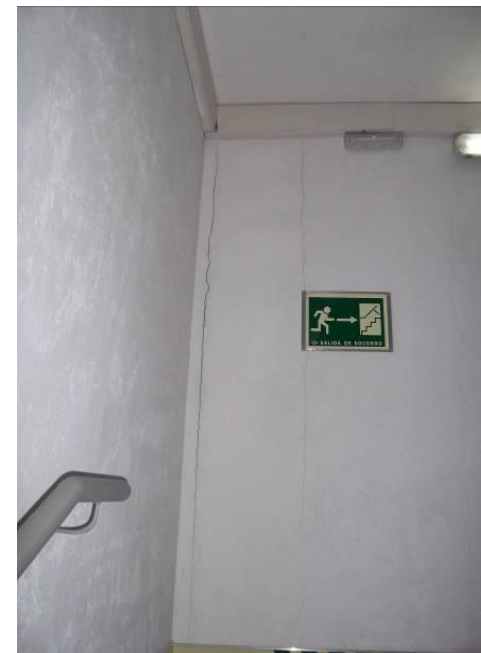
F-88. Salida de emergencia andén 2. Fisuras verticales en rellano 1º.

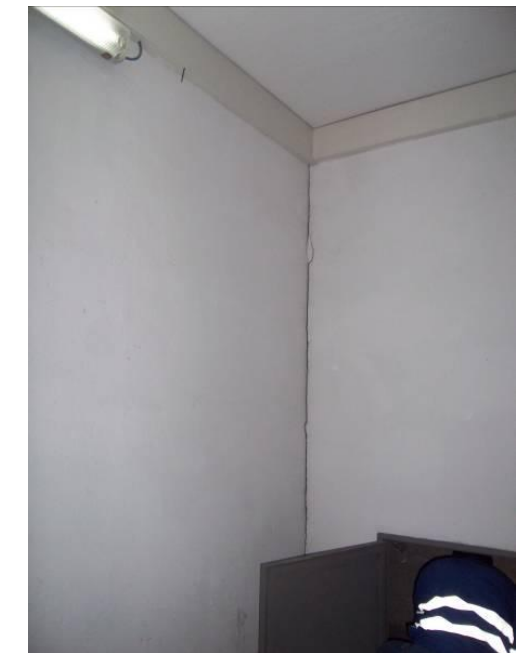
F-89. Salida de emergencia andén 2. Fisuras en rellano 1º.

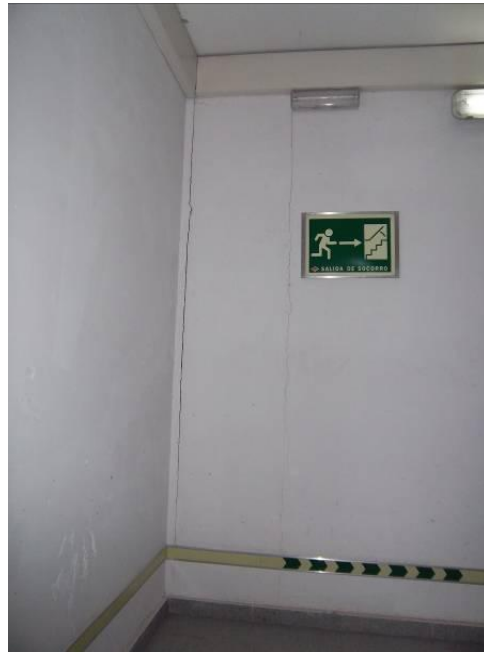
F-90. Salida de emergencia andén 2. Fisuras verticales en rellano 2º.

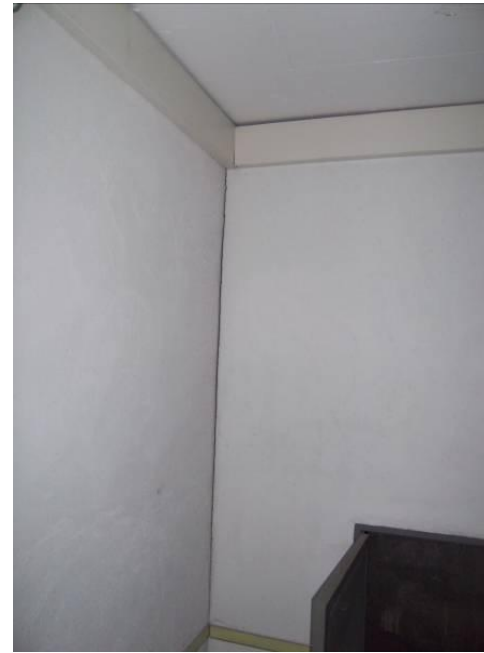
F-91. Salida de emergencia andén 2. Fisuras en rellano 2º.

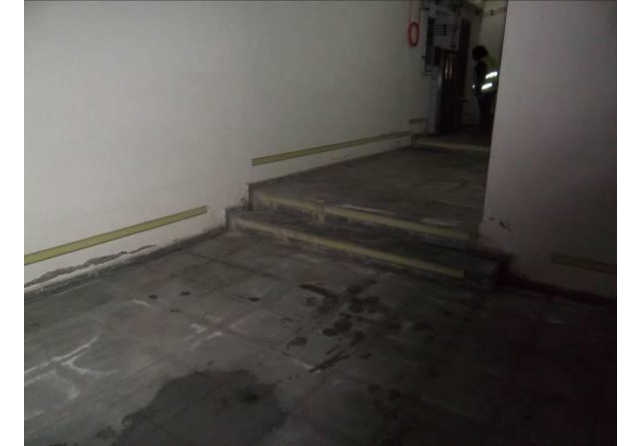
F-95. Salida de emergencia acceso al exterior. Acumulación de agua en rellano procedente de puerta acceso a pozo ventilación.

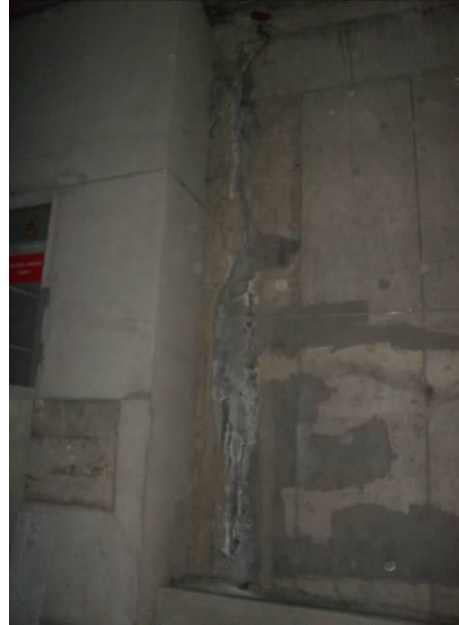
F-19. Humedad antigua en junta pantalla-muro
rampa a nivel vestíbulo.

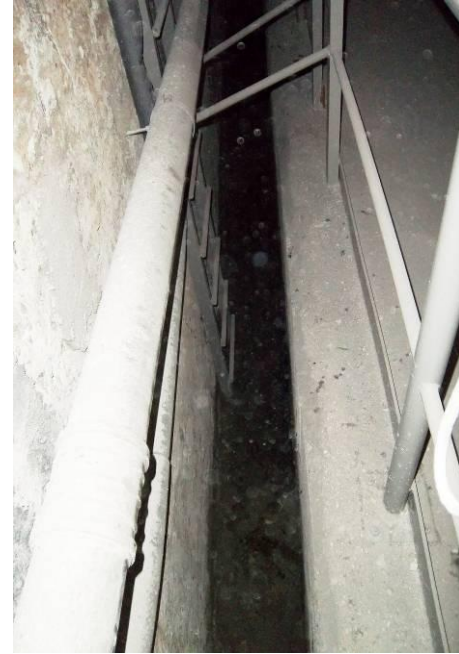
F-48. Cámara bufa tras andén 2 tras caja de ascensor. Humedad en su base.

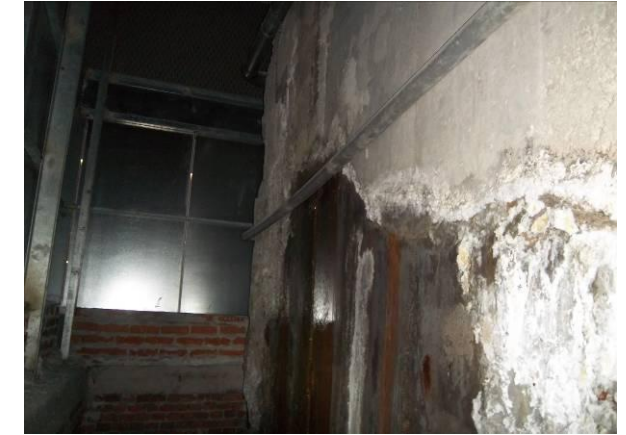
F-52. Muro rampa abombado y fisurado en parte inferior. Filtración por fisura con sales.

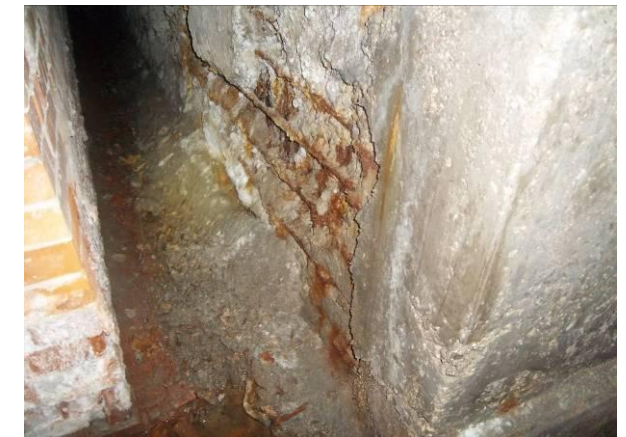
F-54. Cámara bufa andén 2 Coquera en pantalla y armadura vista junto muro rampa.

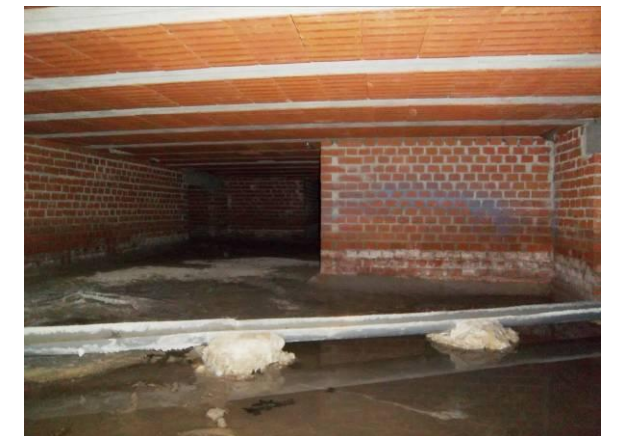
F-56. Bajo andén 1. Inundado y acumulación de sales. Media caña de PVC.

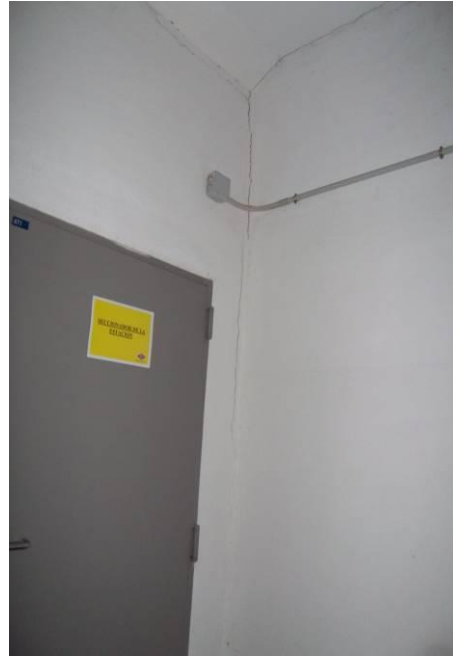
F-68. Salida de emergencia andén 1. Fisura junto 2ª puerta de acceso.

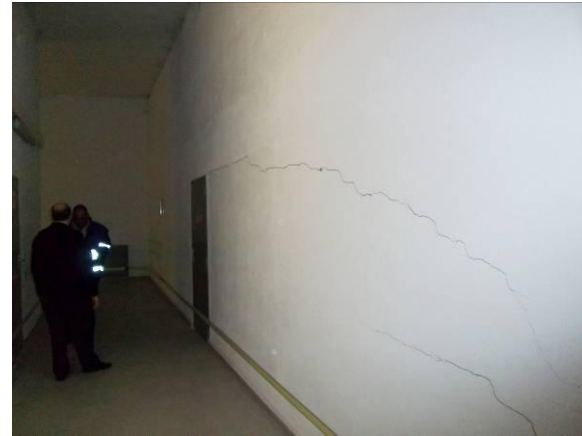
F-69. Salida de emergencia pasillo de conexión. Grietas en tabiquería.

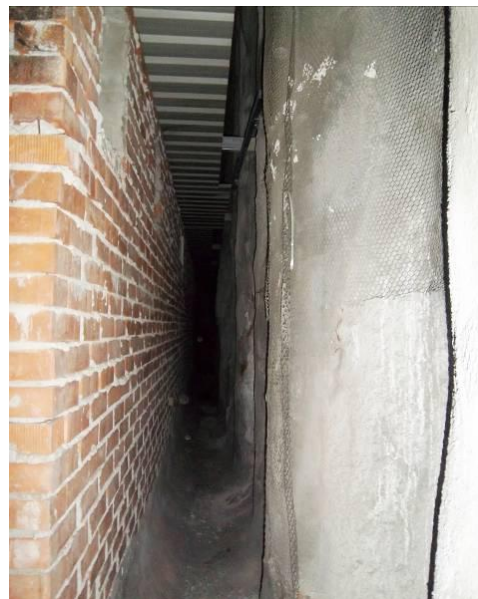
F-16. Gunita desprendida por entrada de agua. Pantalla lateral izquierda.

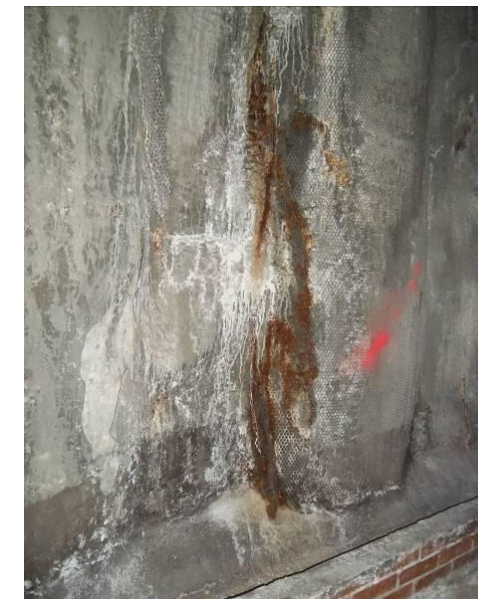
F-17. Entrada de agua entre pilotes nivel vestíbulo. Pantalla lateral izquierda.

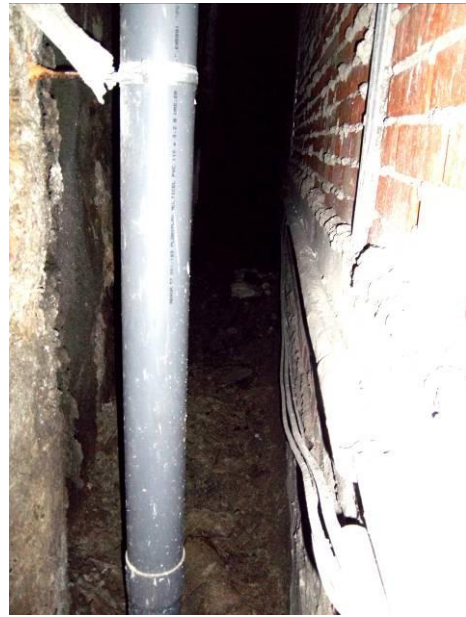
F-36. Pilotes nivel andén 2. Antiguas surgencias

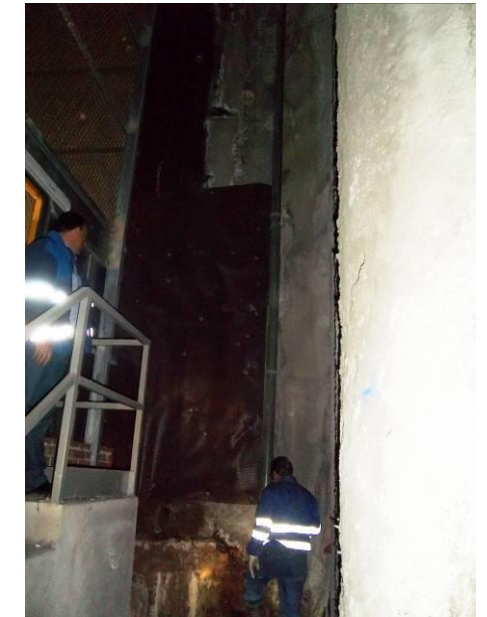
F-42. Junta pilotes muro cierre rampa. Surgencia.

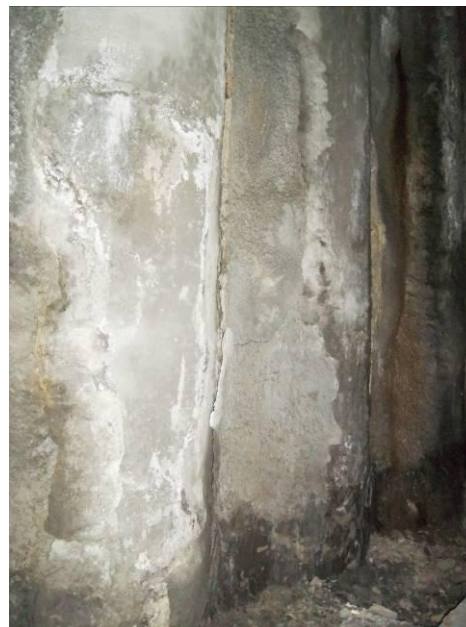
F-39. Cámara bufa tras andén 1. Filtraciones entre pilotes (zona tras escaleras).

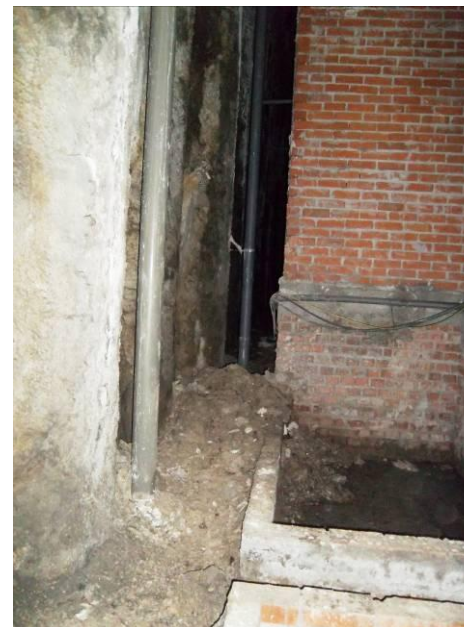
F-40. Cámara bufa tras andén 1. Canaleta colmatada (zona tras escaleras).

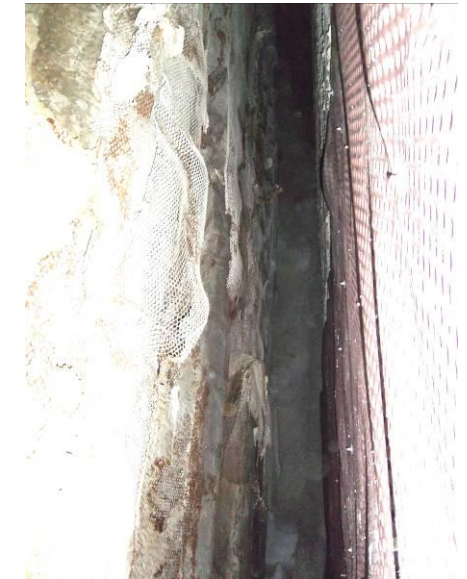
F-59. Salida de emergencia andén 1. Surgencia entre pilotes. Cámara bufa en tercer rellano.

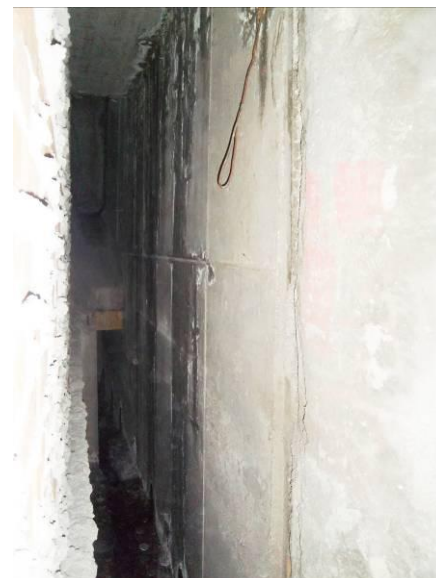
F-57. Salida de emergencia andén 1. Grieta junto a puerta de acceso.

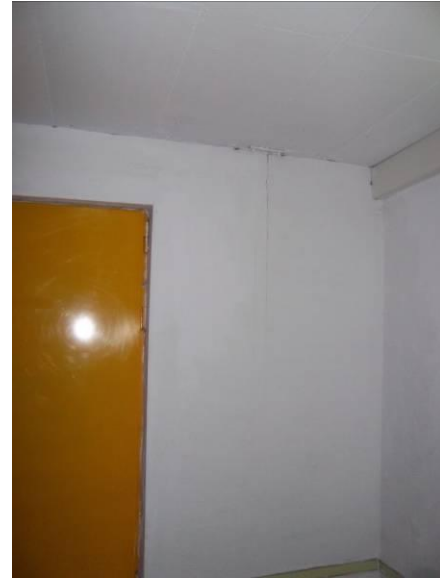
F-63. Salida de emergencia andén 2. Grieta junto a puerta de acceso.

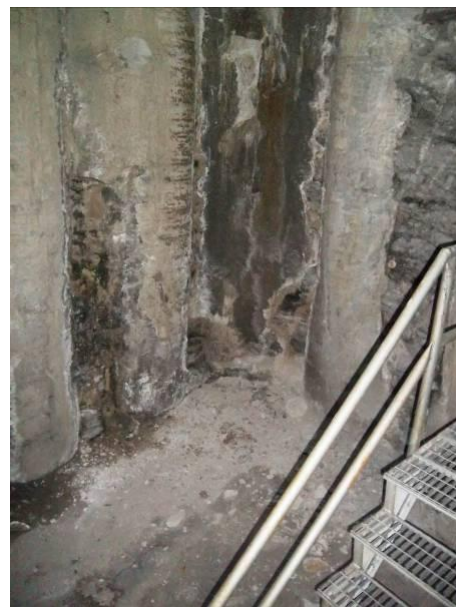
F-69. Pozo compensación (derecho), nivel bajo andén 1. Huevo en junta pantalla-túnel.
