1 ESTRUCTURA SOBRE EL RÍO COFIO

Se adjuntan fotografías tomadas en la obra el día 16 de Febrero de 2017.

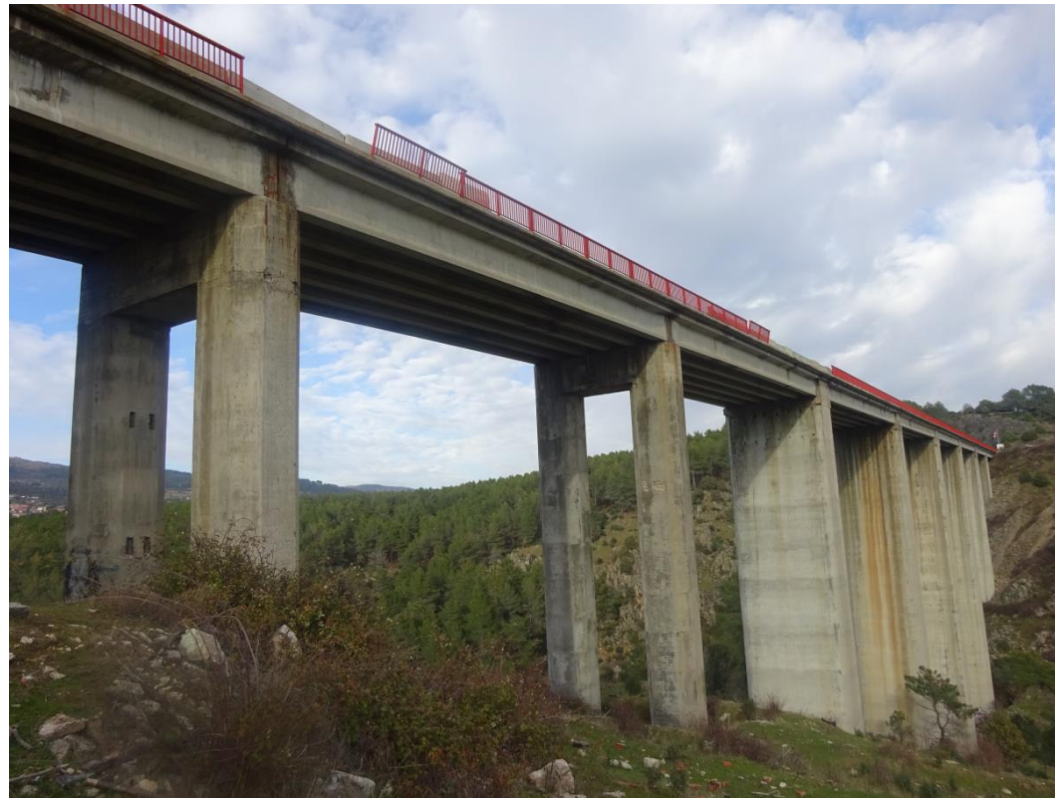
Fig. 1. Vista de las zonas de accidente desde el estribo oeste

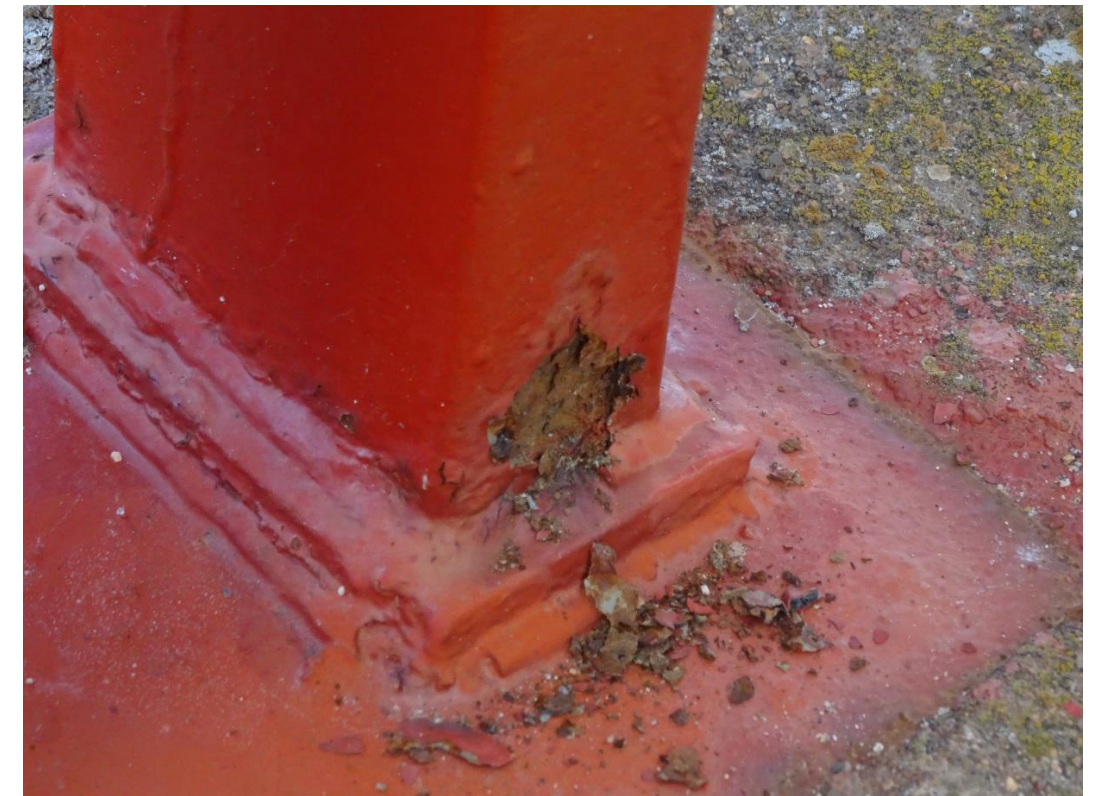
Fig. 2. Estado barandilla; corrosión.

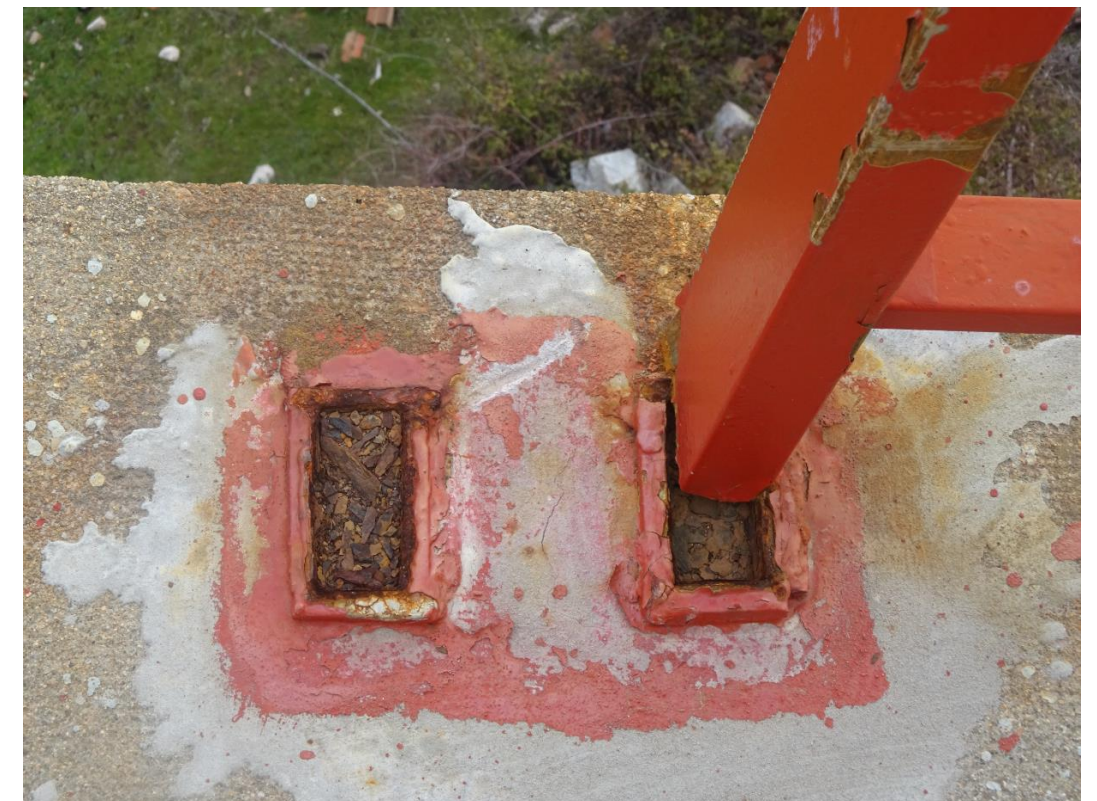
Fig. 3. Estado barandilla; corrosión.

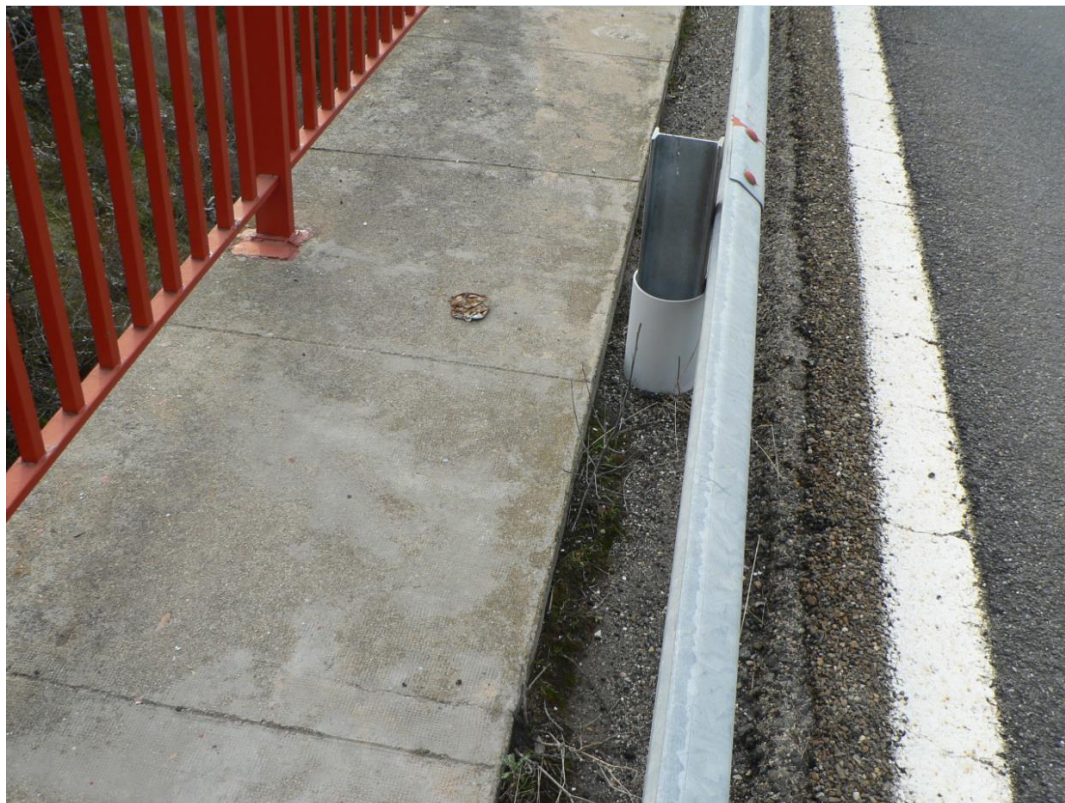
Fig. 4. Estado acera prefabricada

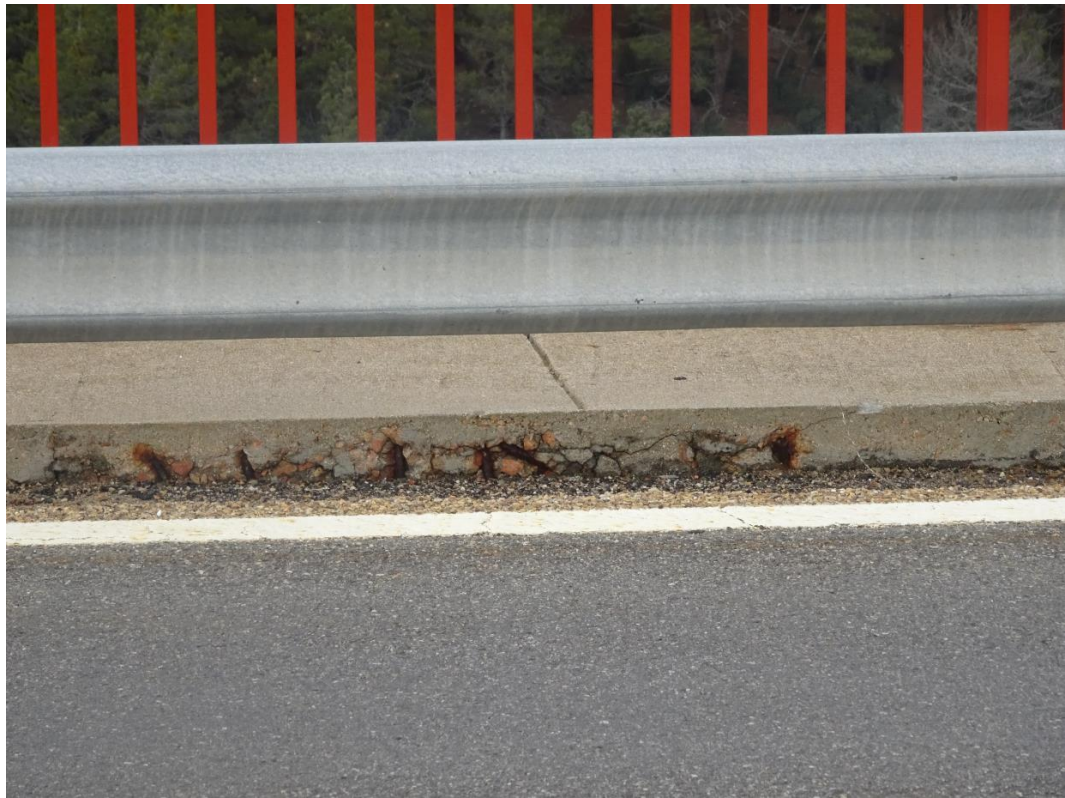
Fig. 5. Estado acera prefabricada; deterioro de la armadura

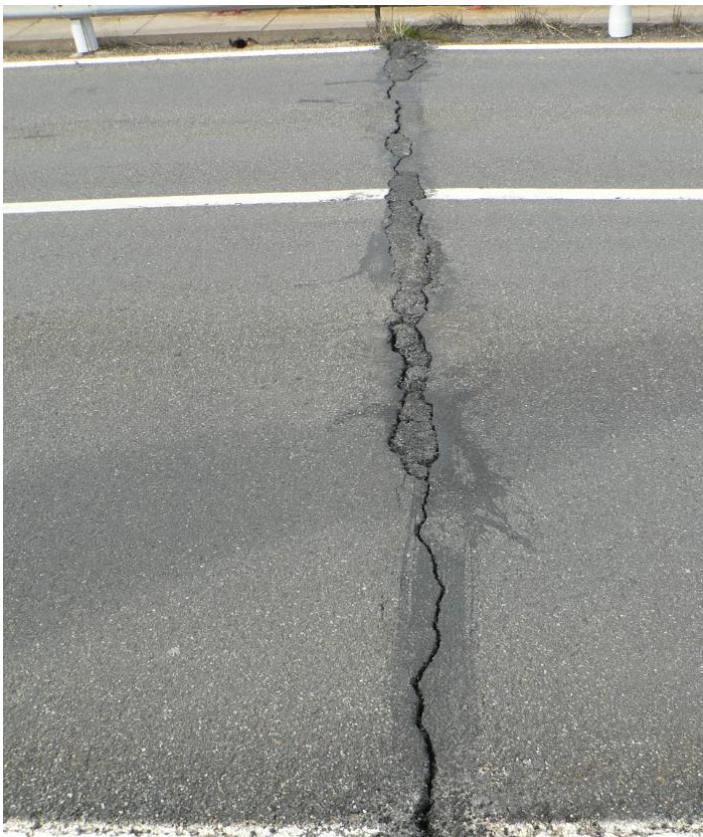
Fig. 6. Aspecto junta

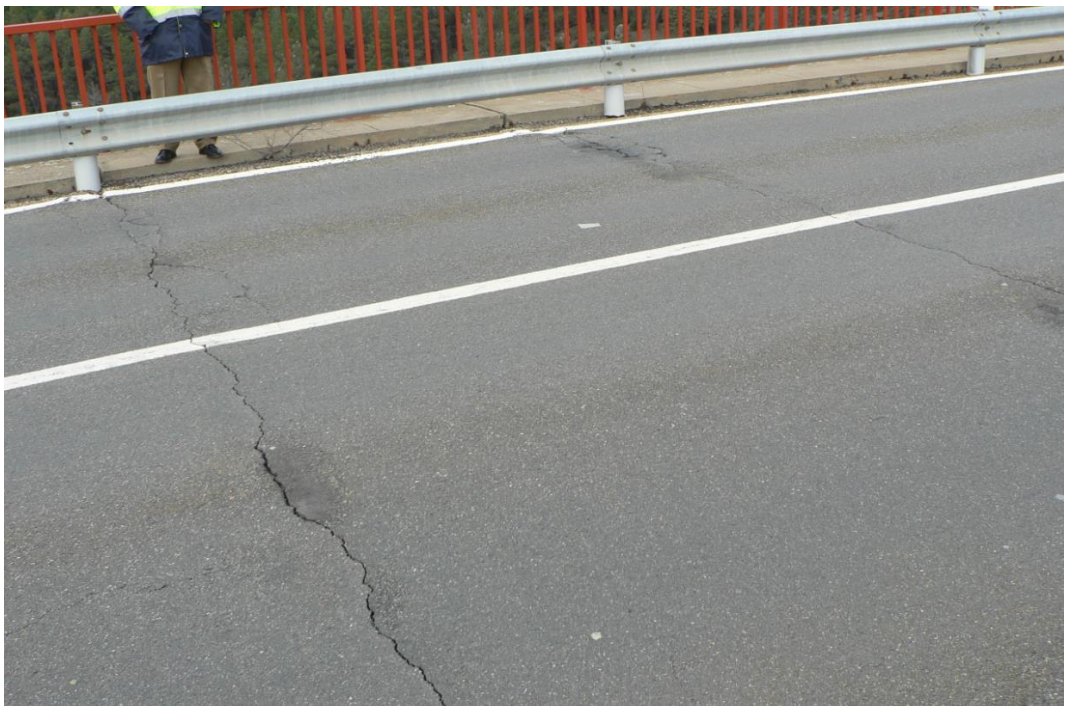
Fig. 7. Aspecto junta doble sobre pilas interiores

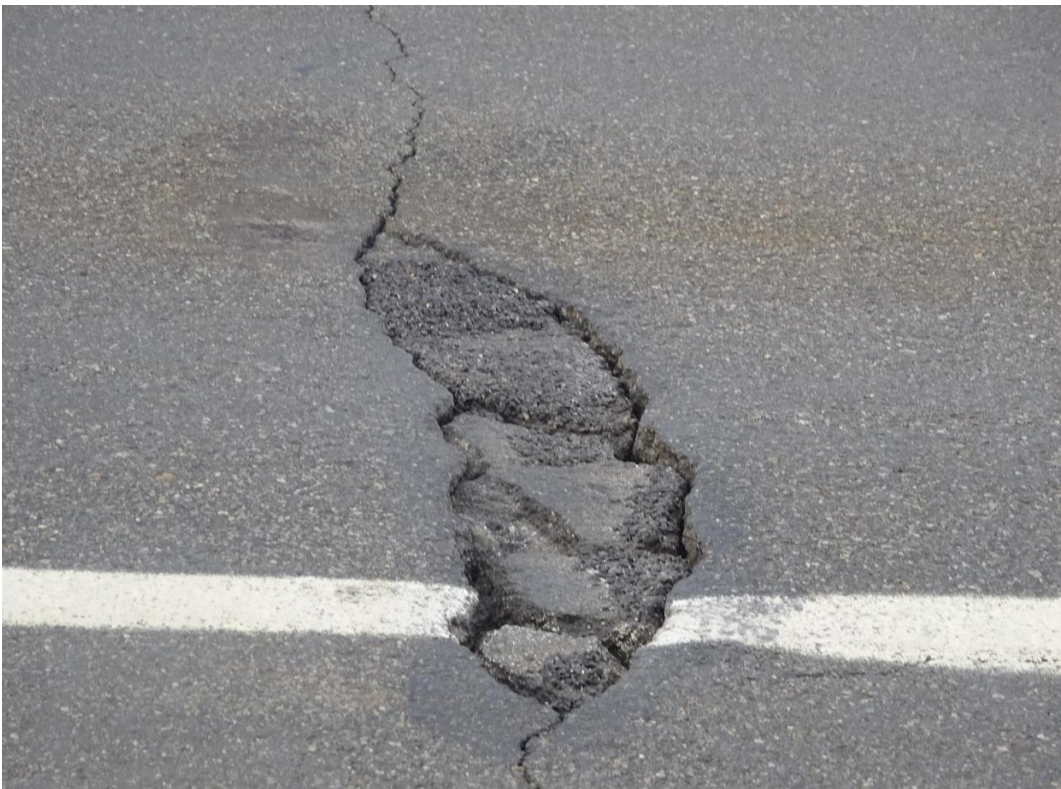
Fig. 8. Aspecto junta doble sobre pilas interiores. Detalle de deterioro en zona de rodadura y línea blanca.

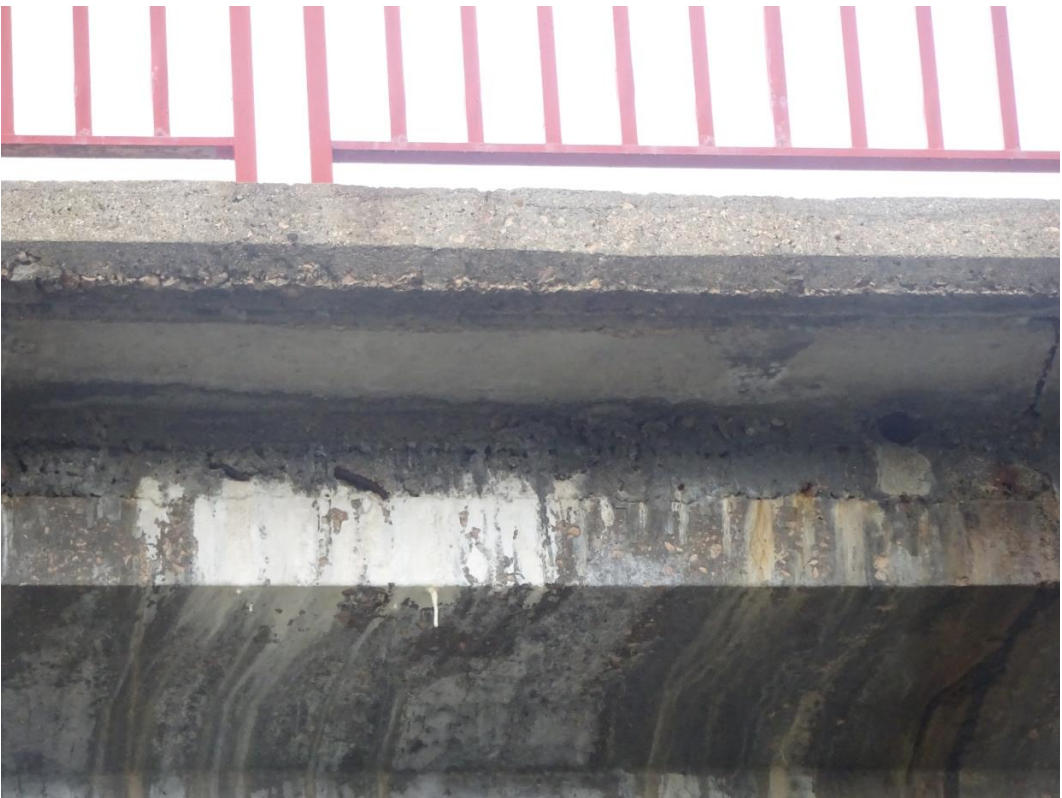
Fig. 10. Aspecto superficie lateral losa y cabeza de viga.

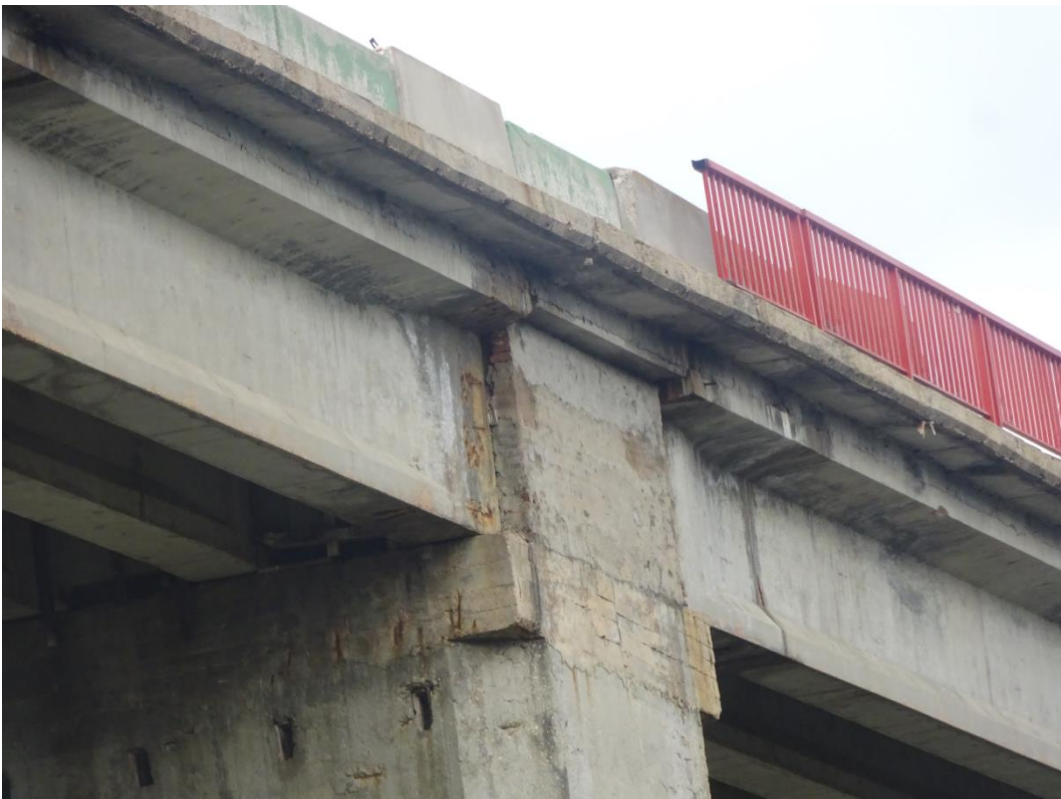
Fig. 9. Vista lateral pila interior, alzado izquierdo.

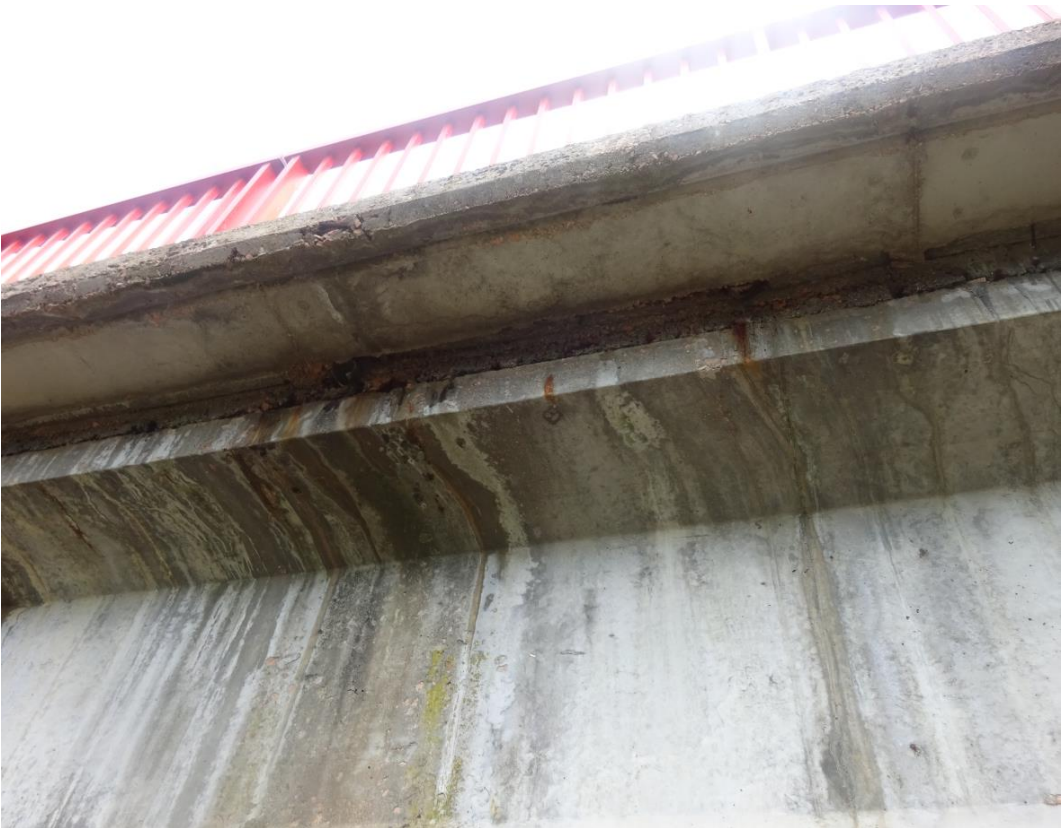
Fig. 11. Aspecto superficie lateral losa y cabeza de viga.

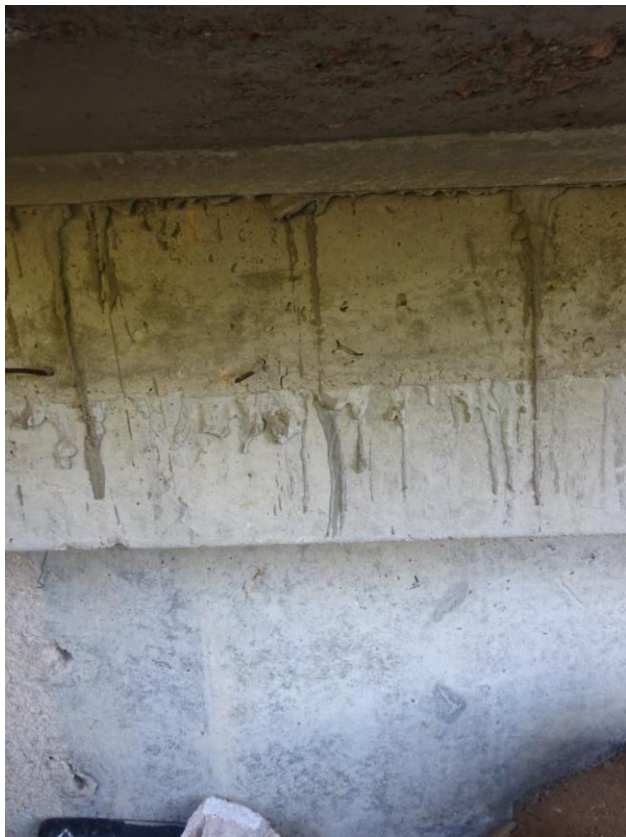
Fig. 12. Aspecto superficie lateral losa y cabeza de viga.

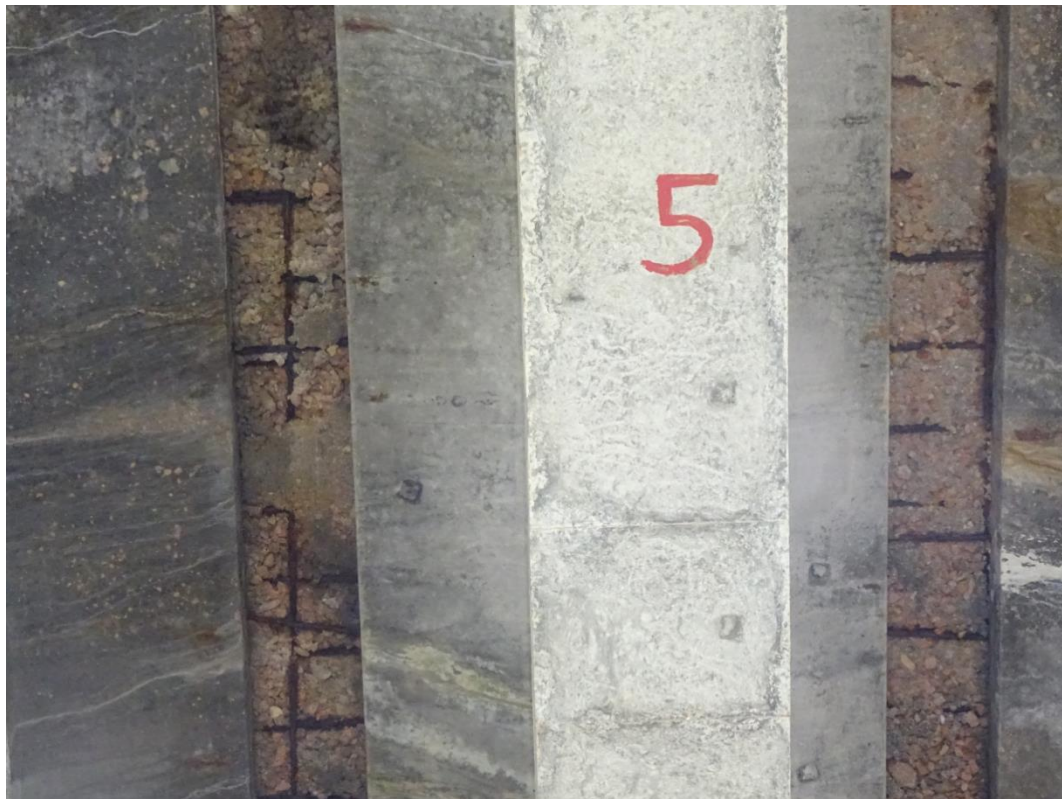
Fig. 13. Aspecto losa superior en último vano.

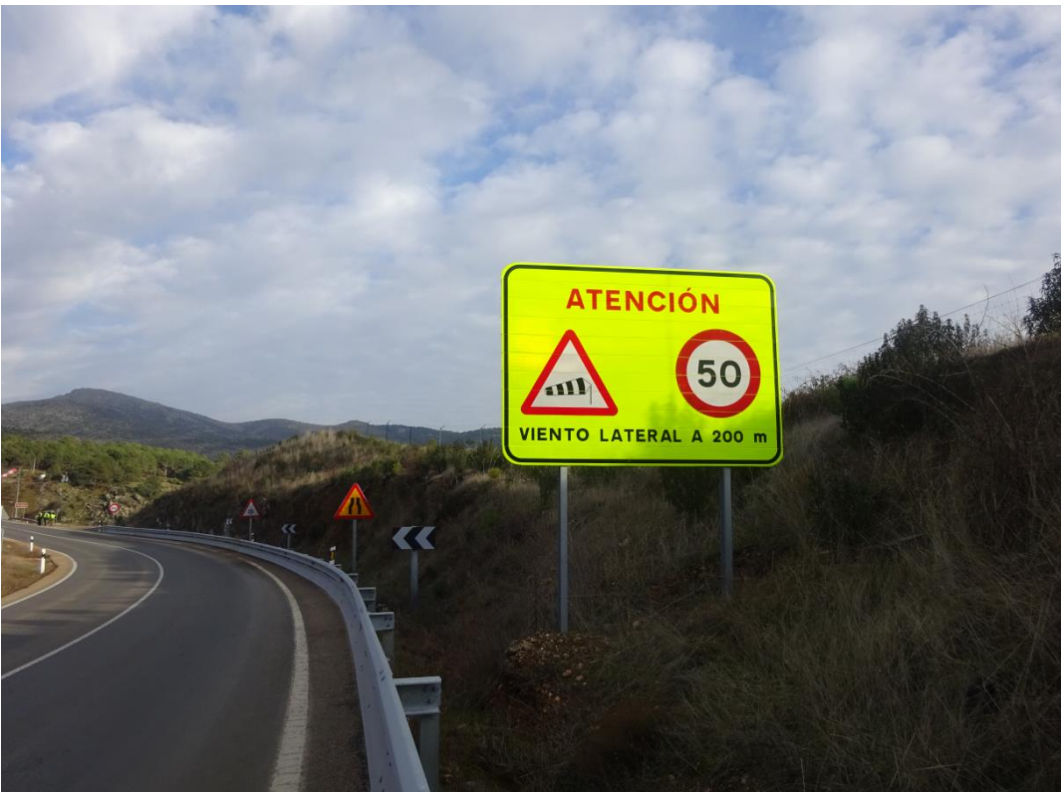
Fig. 14. Señalización

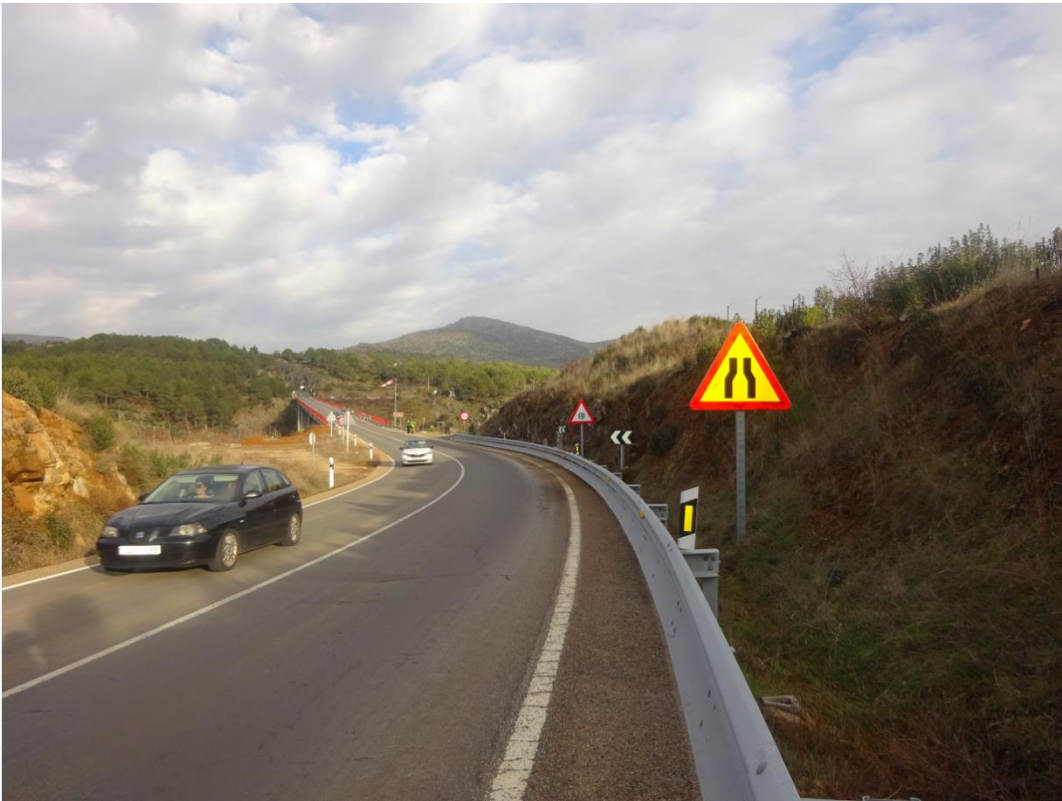
Fig. 15. Señalización

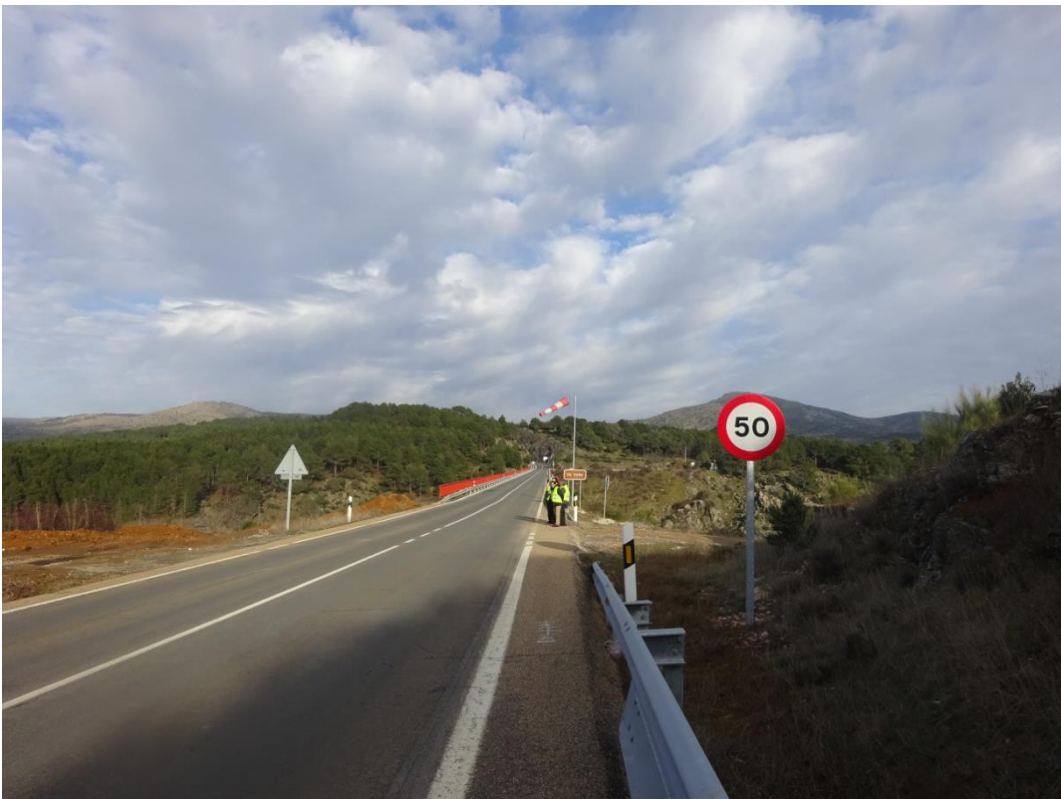
Fig. 16. Señalización

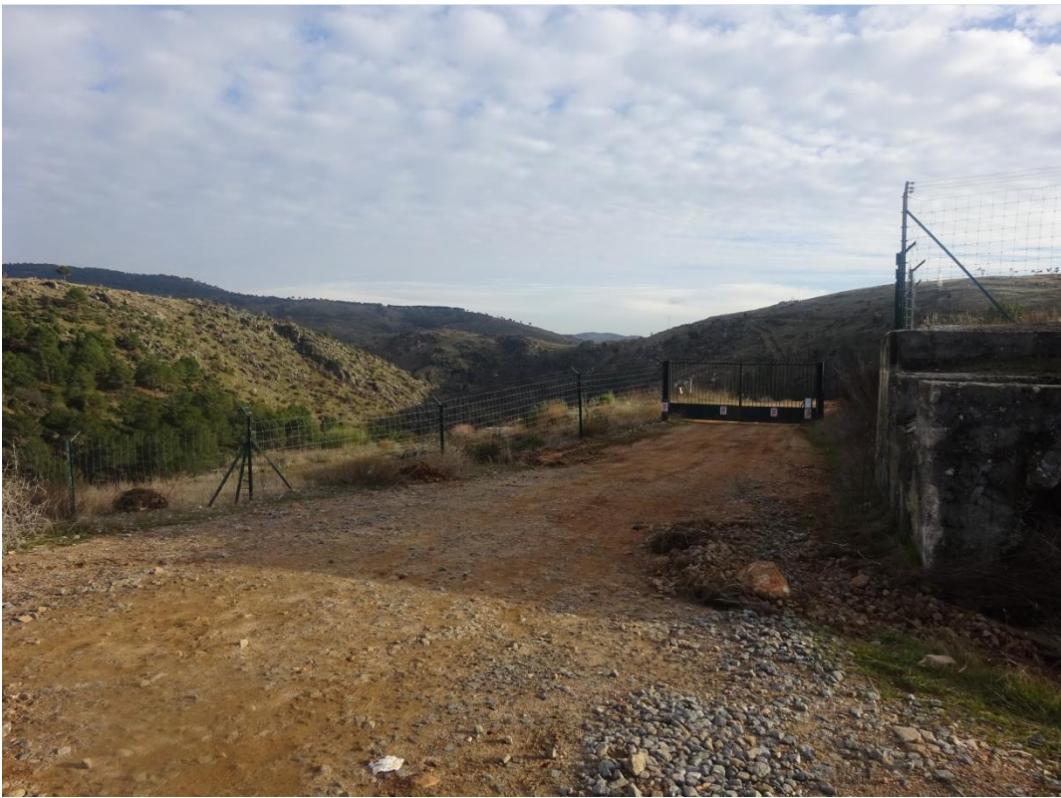
Fig. 17. Accesos en los extremos del puente
