1 ANTECEDENTES

TÍTULO: PROYECTO DE INSTALACIÓN DE PANTALLAS ANTIVIENTO Y SISTEMAS DE CONTENCIÓN DE VEHÍCULOS EN EL PUENTE SOBRE EL RÍO COFIO, EN LA CARRETERA M-505. P.K. 43+100 AL 43+400".

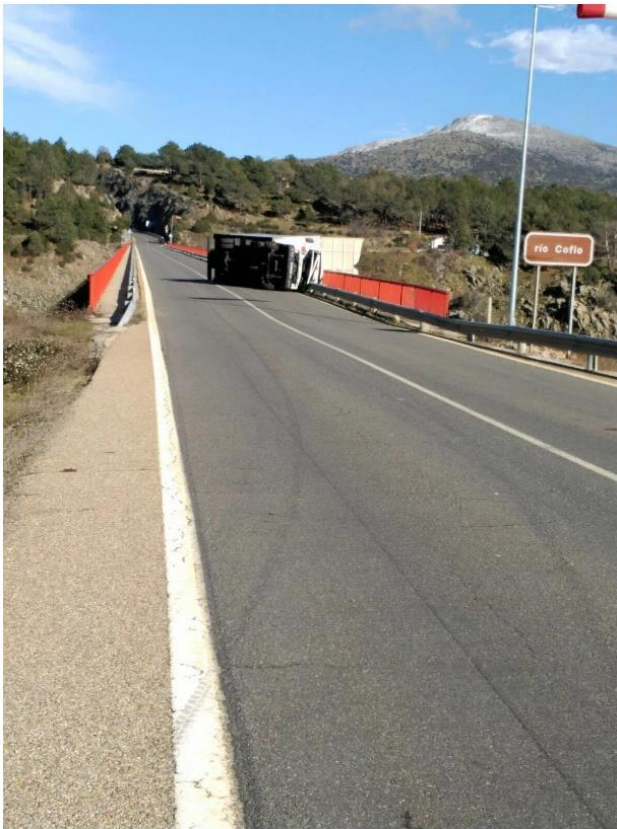
Figura1. Accidente 15/02/2016

Se atribuyen estos accidentes a un aumento de las velocidades de viento sobre el

tablero causado por la baja rugosidad del terreno tras el incendio. La baja rugosidad genera un aumento más rápido de la velocidad del viento con la altura.

Por todo ello, la Dirección General de Carreteras e Infraestructuras de la Comunidad de Madrid plantea la adecuación de los sistemas de contención del puente a lo exigido por la normativa actual, OC 35/2014. Para aumentar la seguridad vial en este tramo, se plantea instalar unas nuevas barreras de contención y unas pantallas antiviento a ambos lados de la calzada

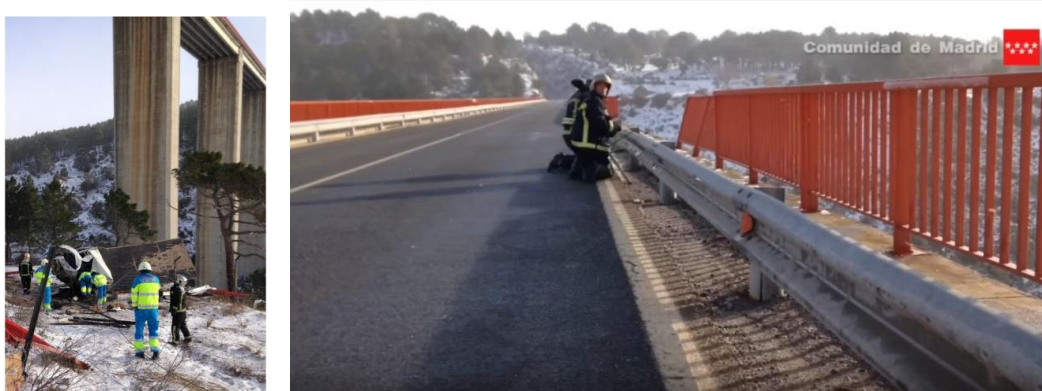
Figura2. Accidente 05/02/2015
