# PROYECTO DE RESTAURACIÓN PUENTE ANTIGUO DE HORCAJO DE LA SIERRA

MÁSTER UNIVERSITARIO EN PATOLOGÍA, PERITACIÓN Y REHABILITACIÓN SOSTENIBLE DEL PATRIMONIO

Carolina Bermúdez González

Antonio Jiménez Carchano

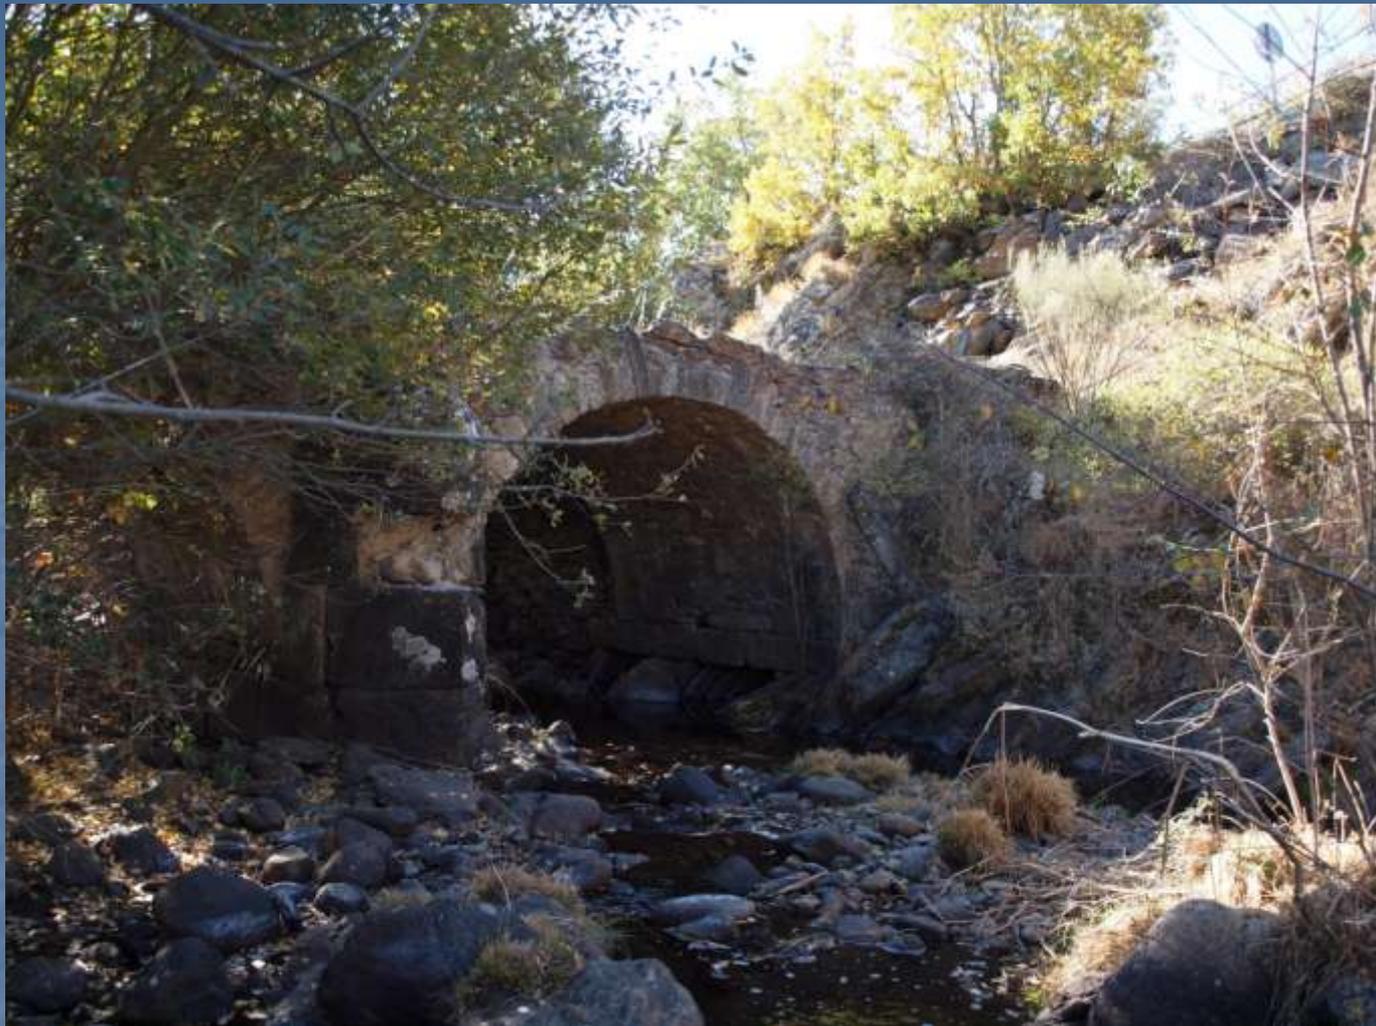
- ESTADO ACTUAL RUINOSO
- ABANDONO
- AVANZADO DETERIORO

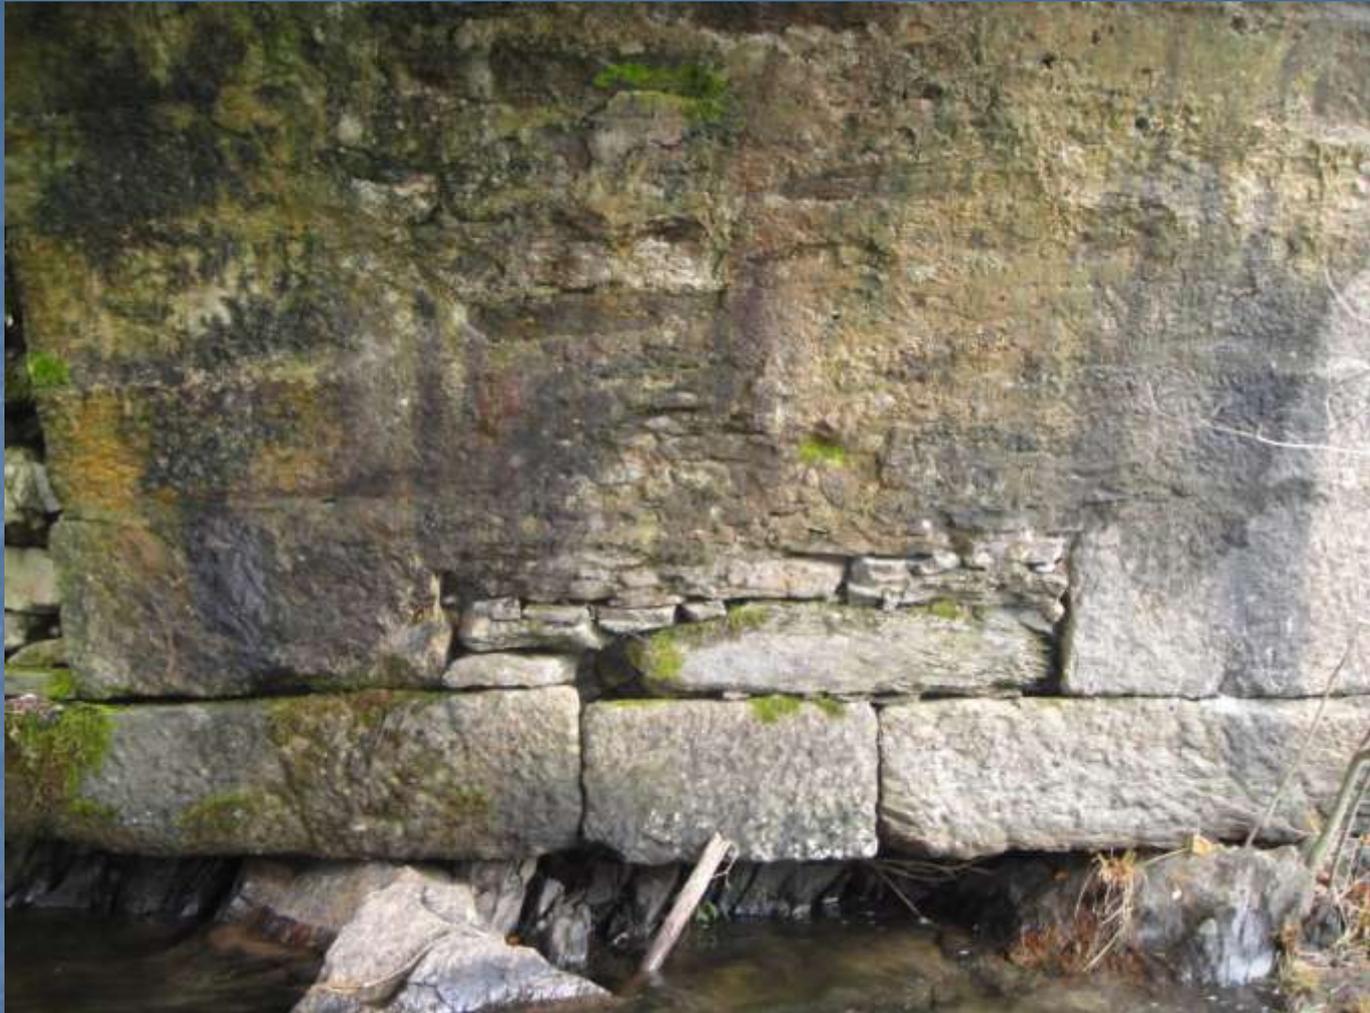
No se aprecian asentos del terreno ni daños estructurales en los elementos de cimentación y arranque de bóvedas

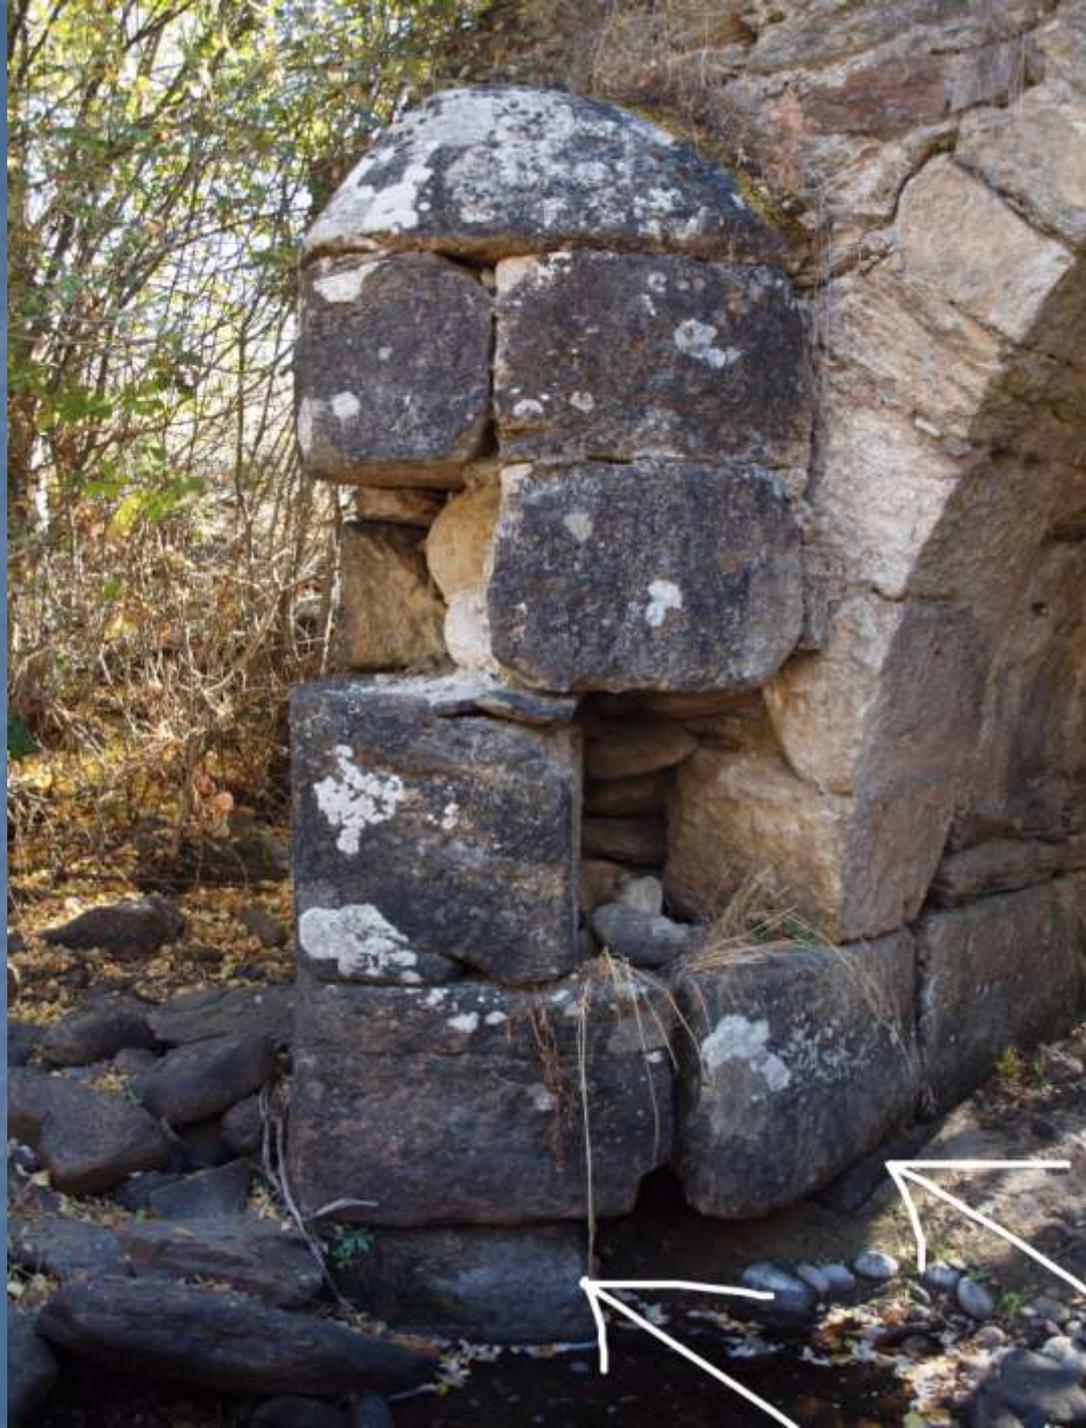
Bloques de cimentación ocultos por los sedimentos.

No se aprecian asientos diferenciales.

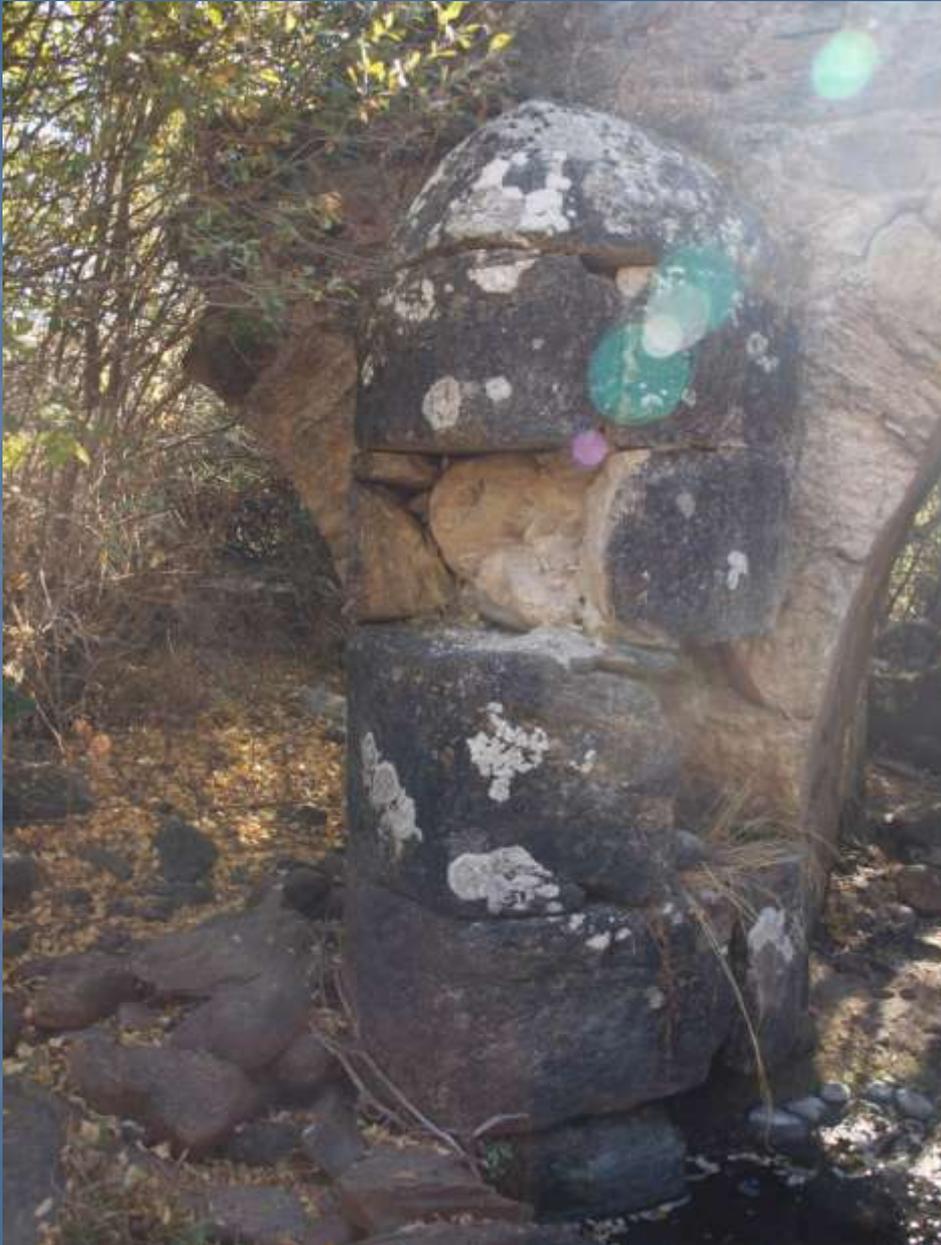
- Tajamar y espolón en pila central
- Adosados a la fábrica de la pila, no trabados
- Interior tímpano relleno de bolos.

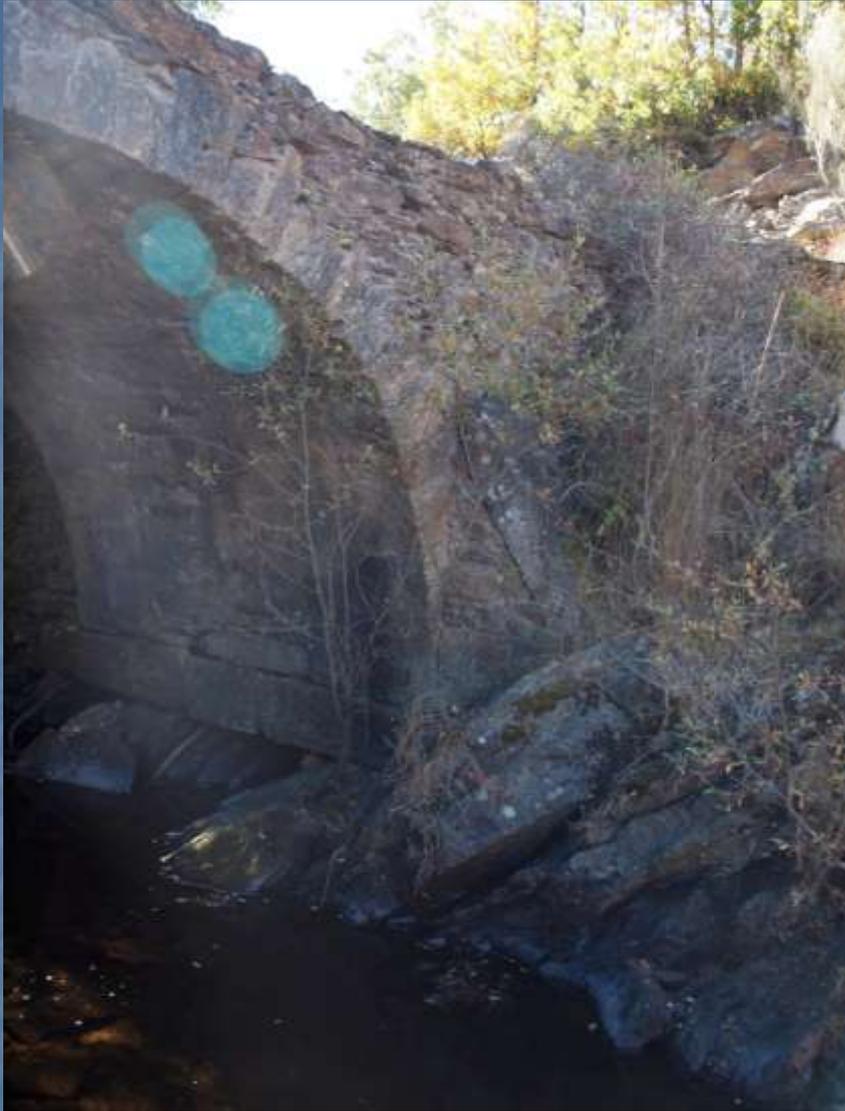
## ESTRIBO LATERAL EN BUEN ESTADO

- Apoya completamente en ladera del terreno
- Contrafuerte transversal

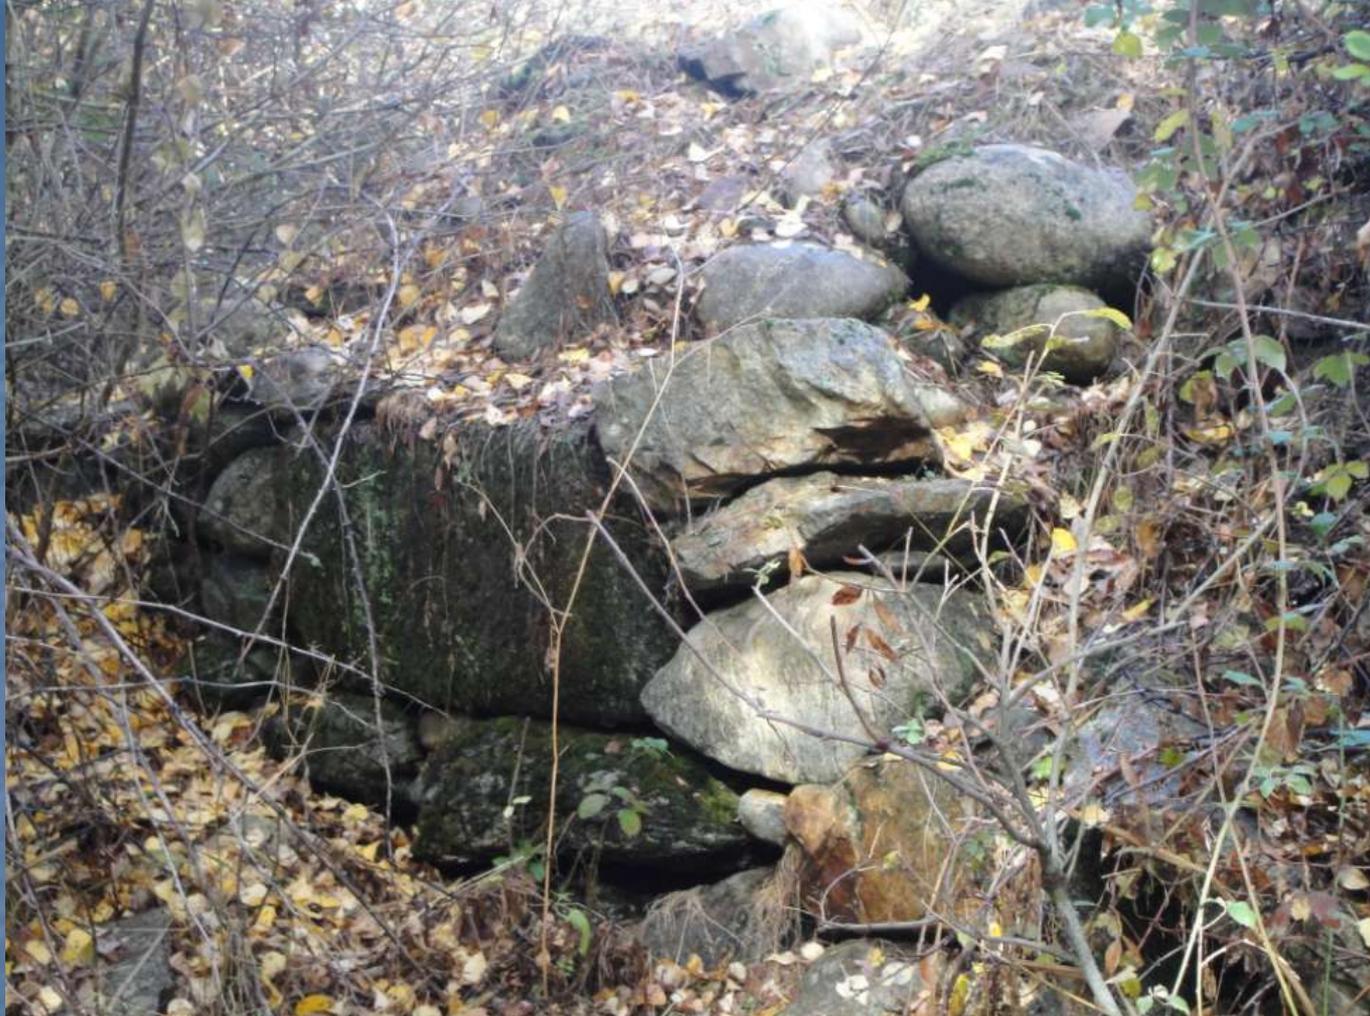
- Estribo margen izquierdo desaparecido.
- Diferencia de 1,15m entre cotas de accesos al puente.
- Se conserva parte del arranque

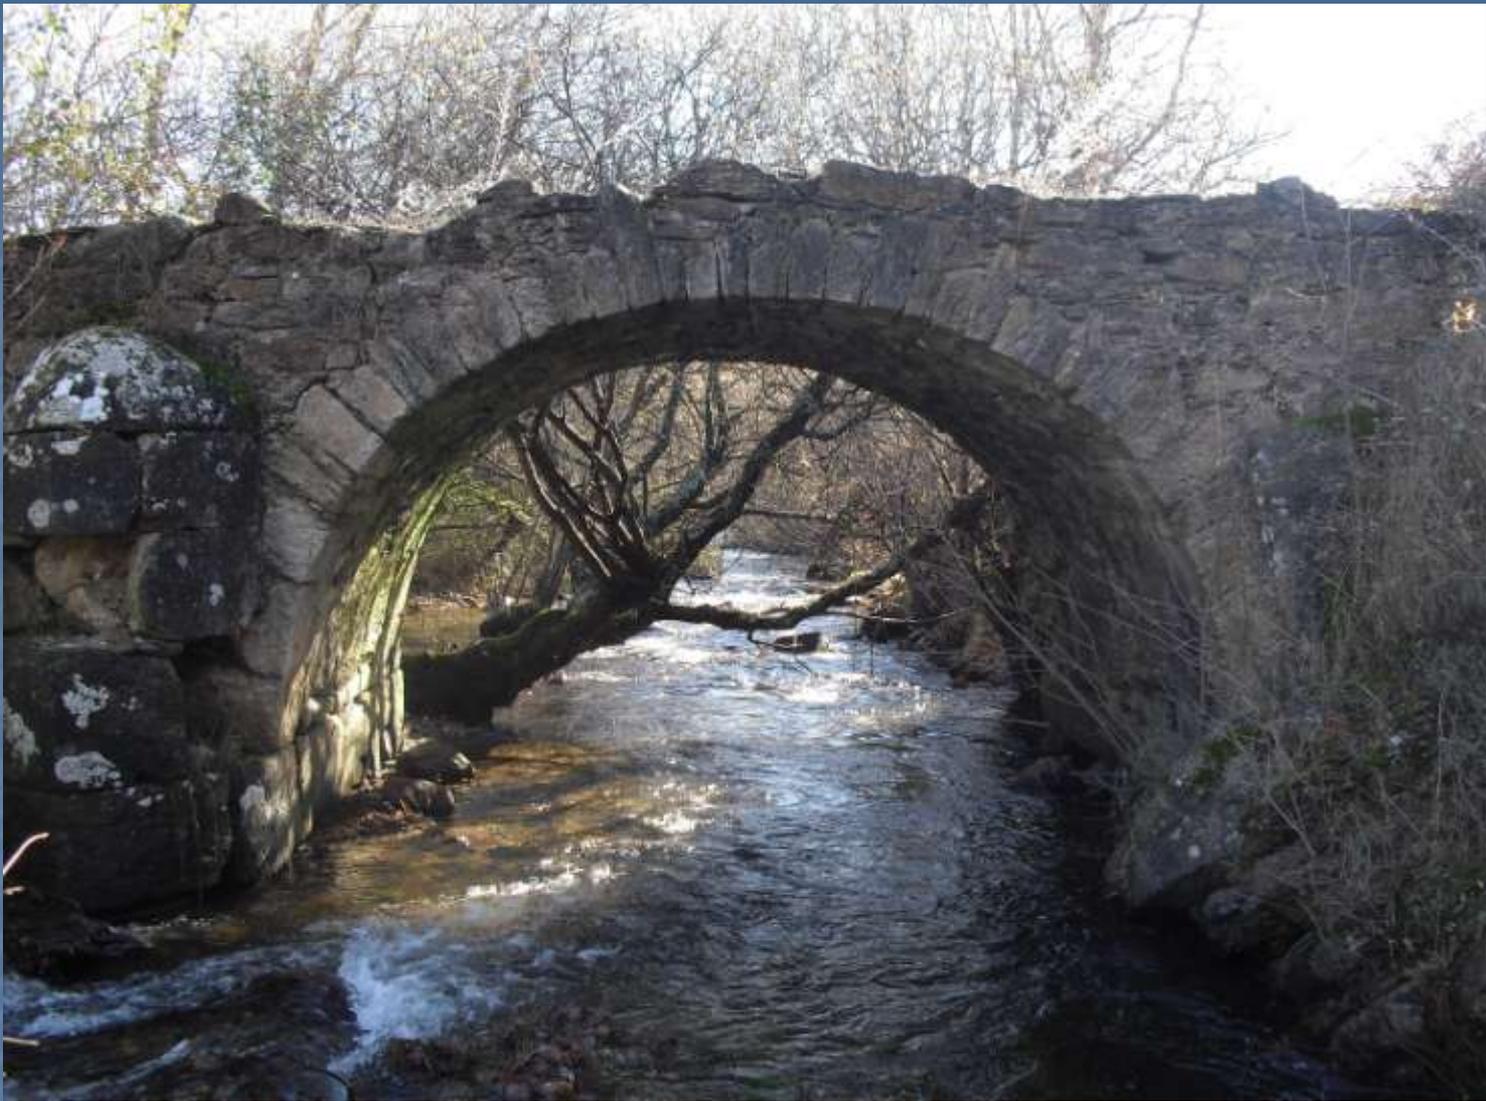
- Pretil conservado parcialmente
- Fábrica de sillarejos de granito de varios formatos

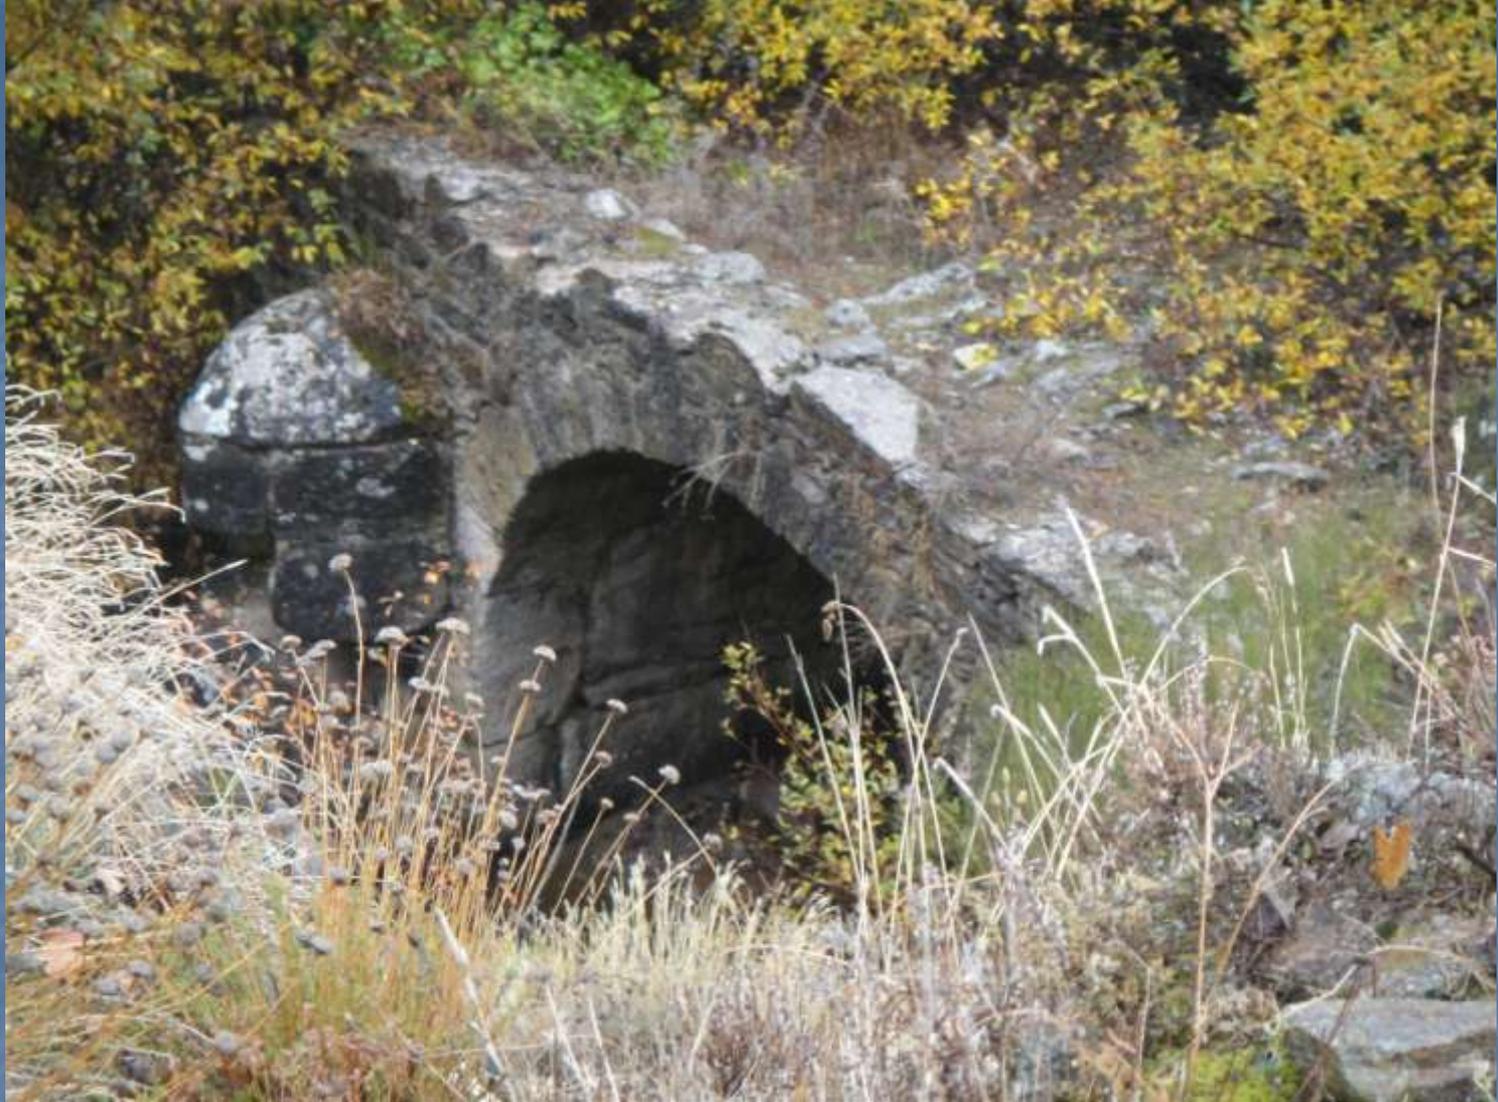
- Tablero completamente desaparecido.
- Se aprecia el trasdós de dovelas.

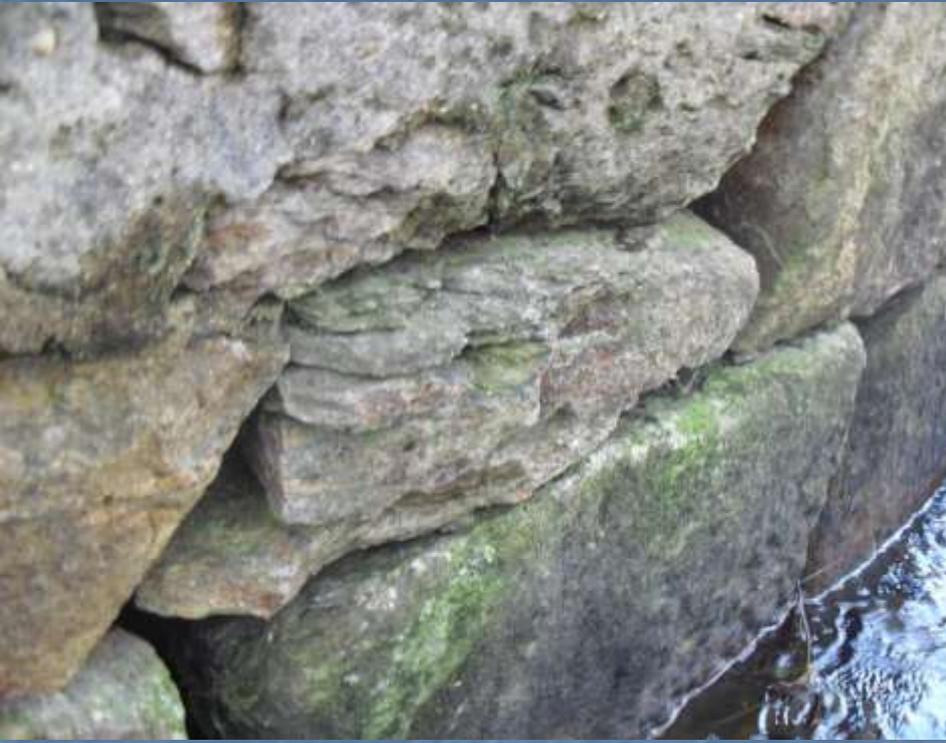
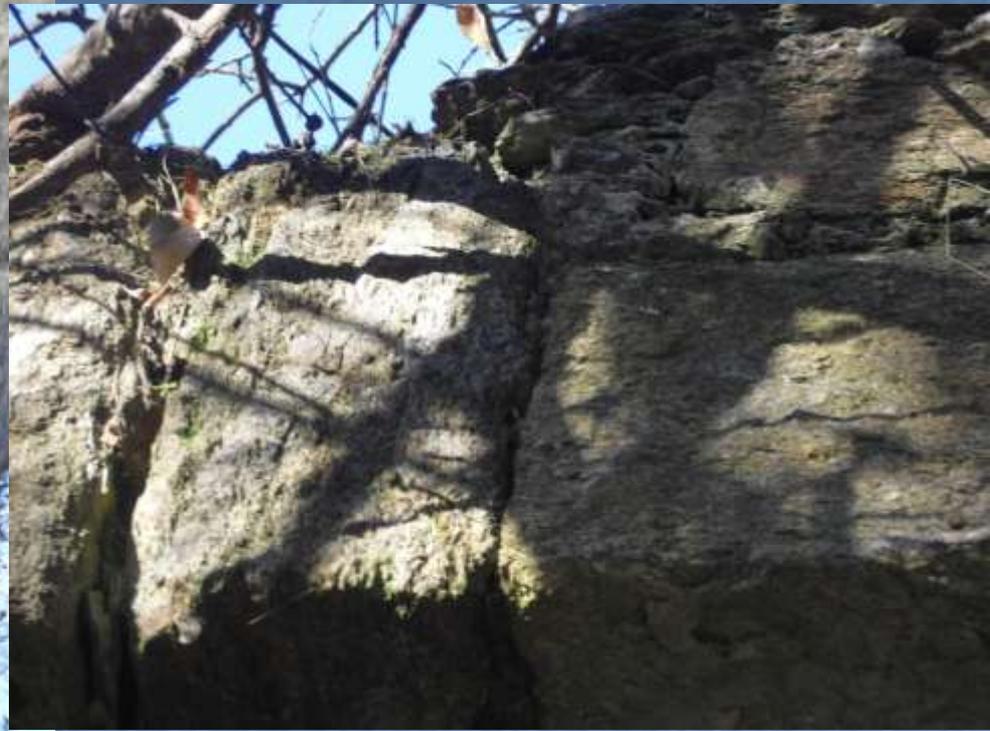
## Meteorización de la piedra

- Ciclos hielo-deshielo
- Exfoliación
- Fisuración
- Placas

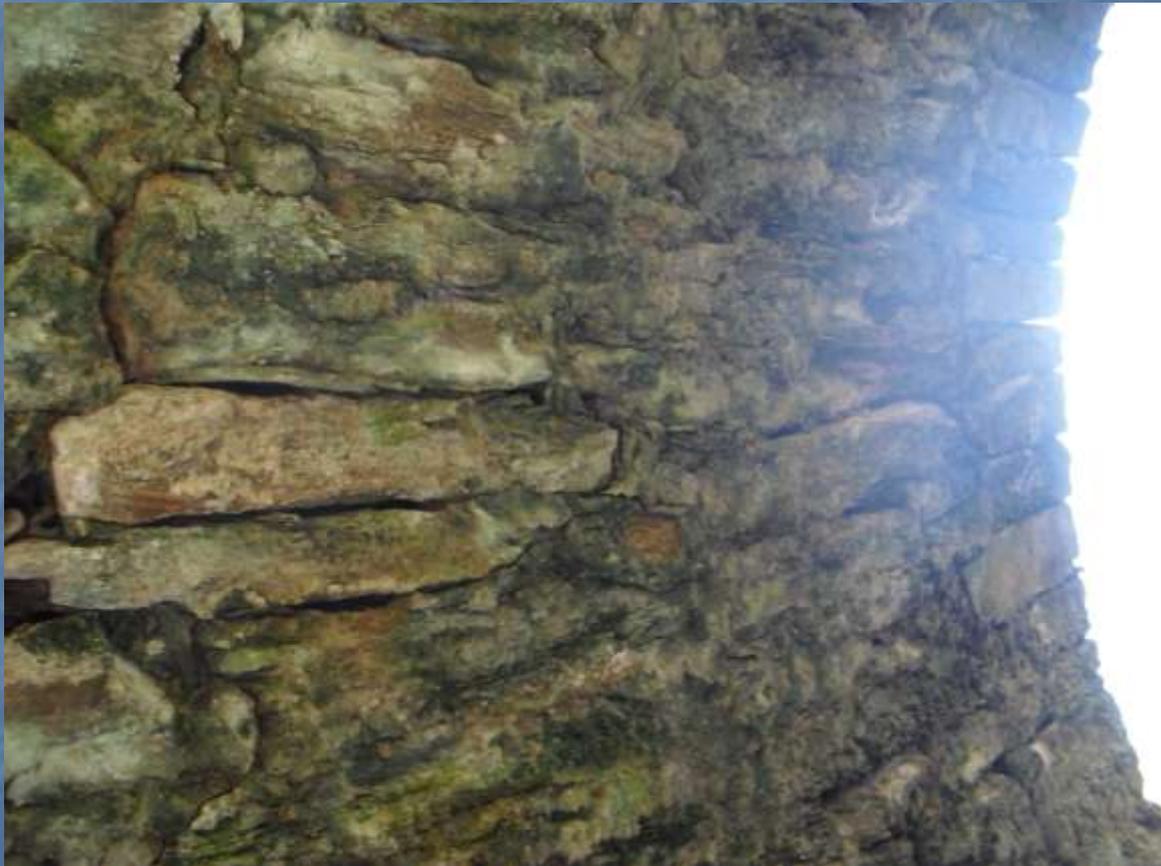
## Pérdida de mortero de juntas

- Nuevas vías de entrada a los agentes de deterioro
- Pérdida de estabilidad de la estructura. Movimientos locales de piezas.

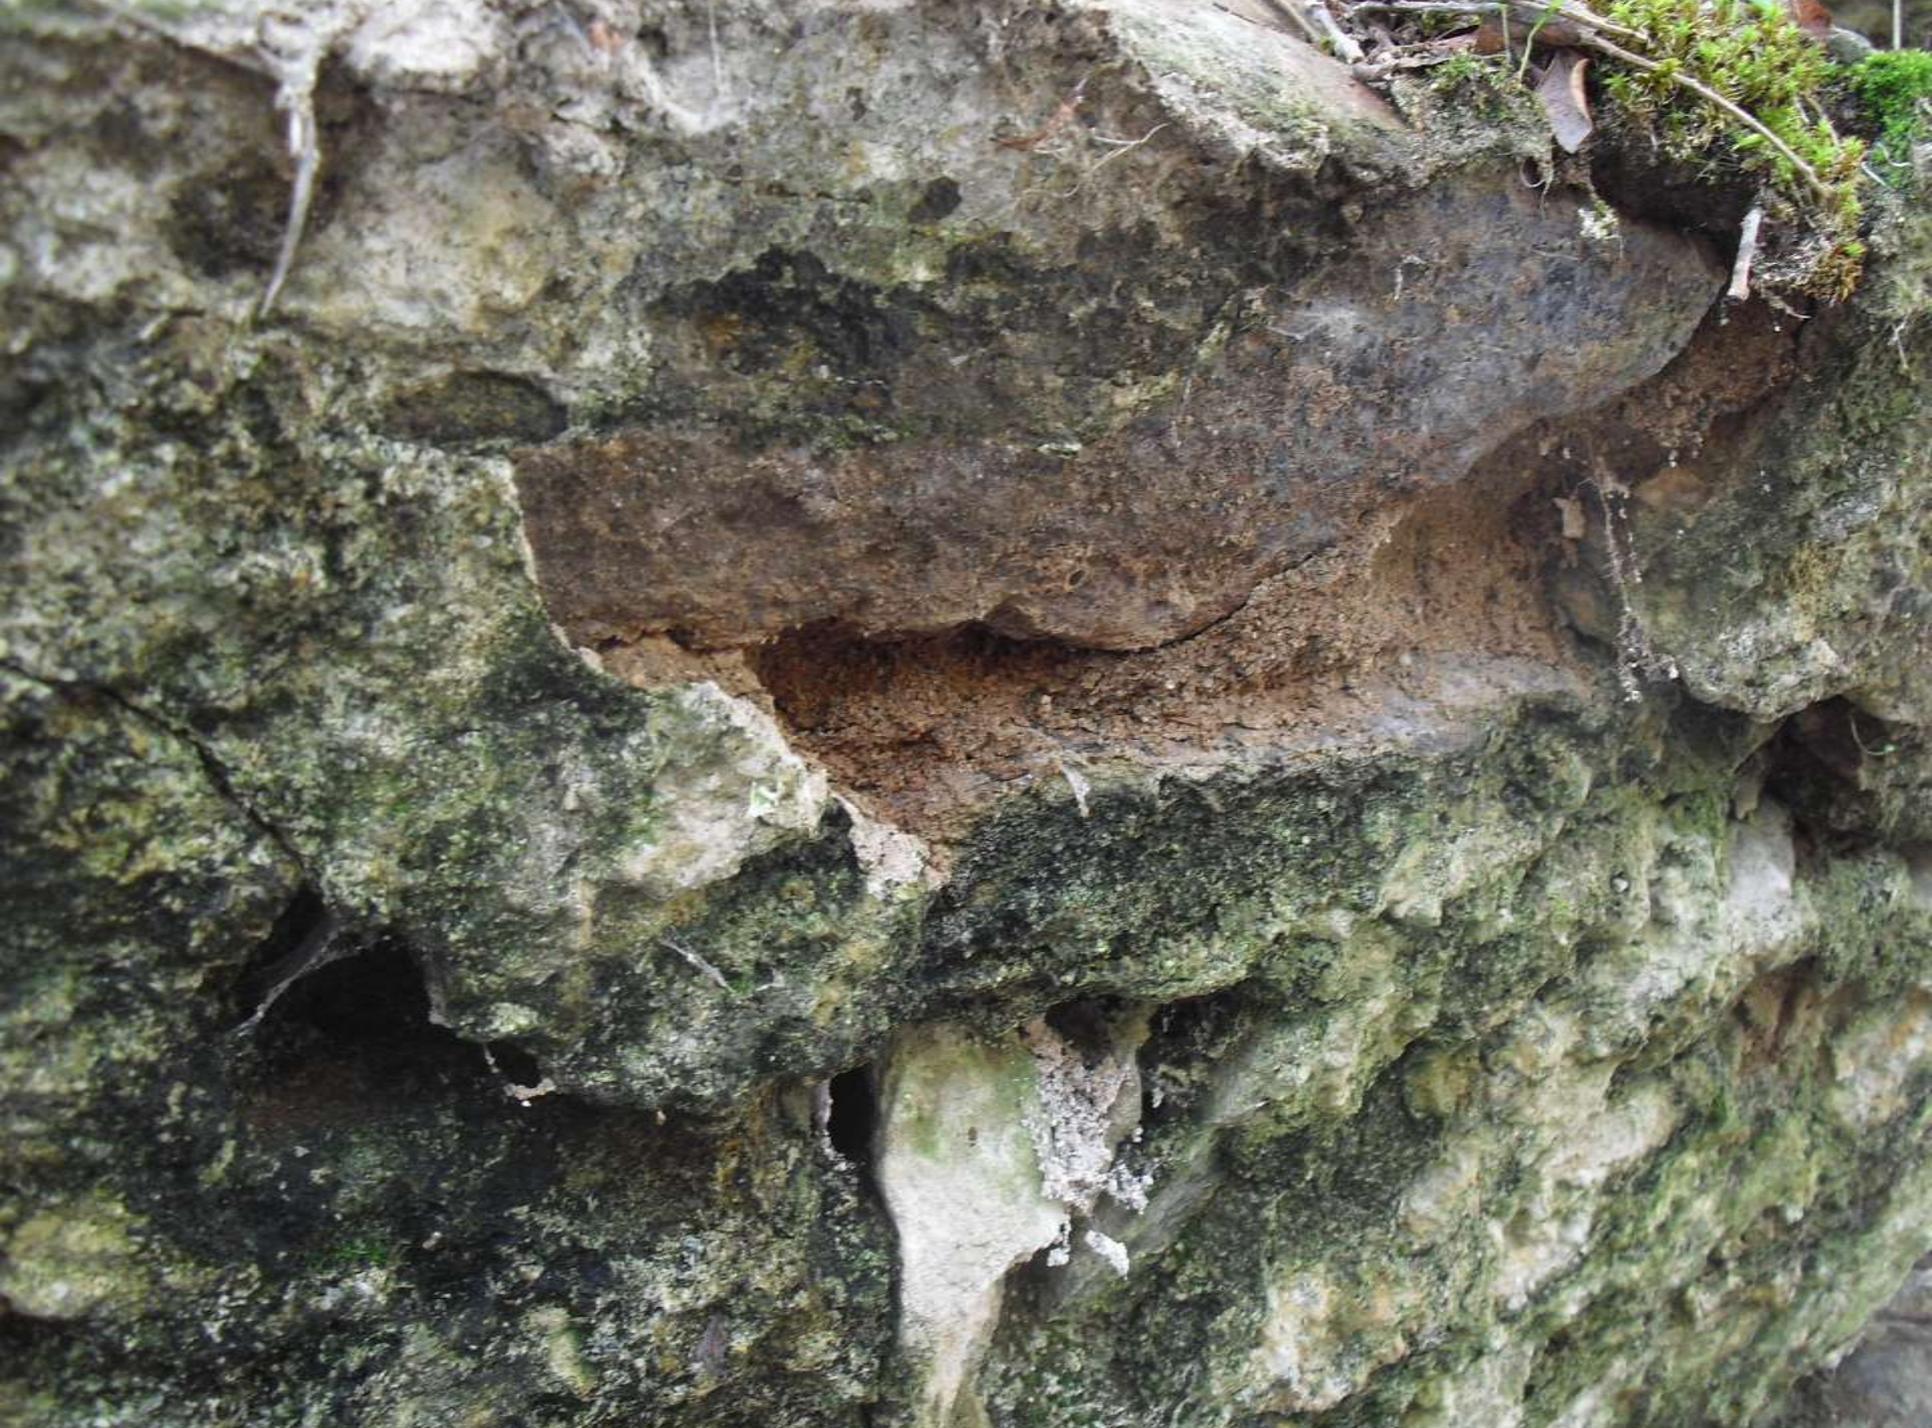
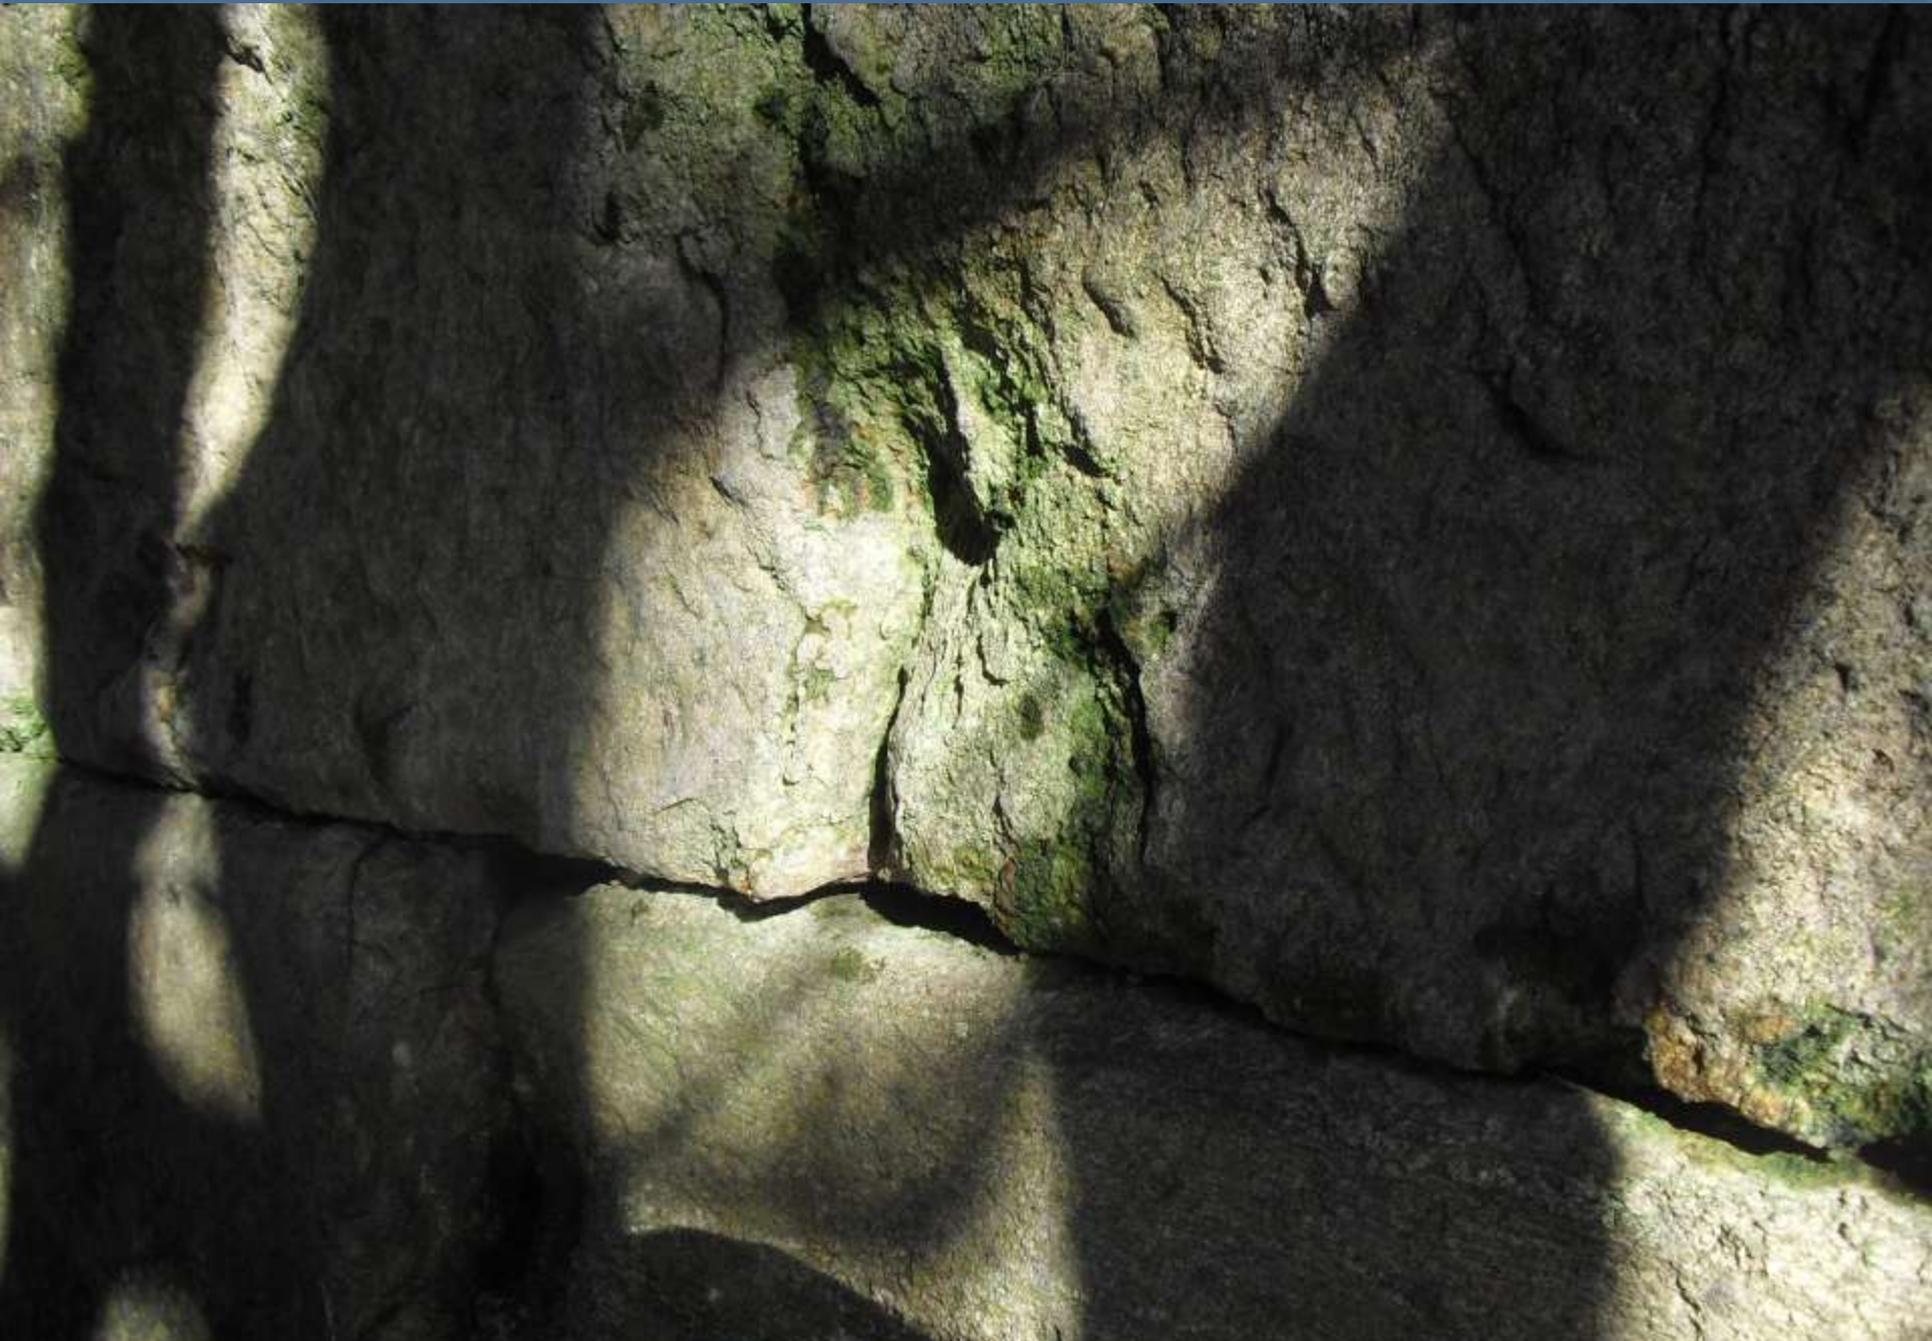
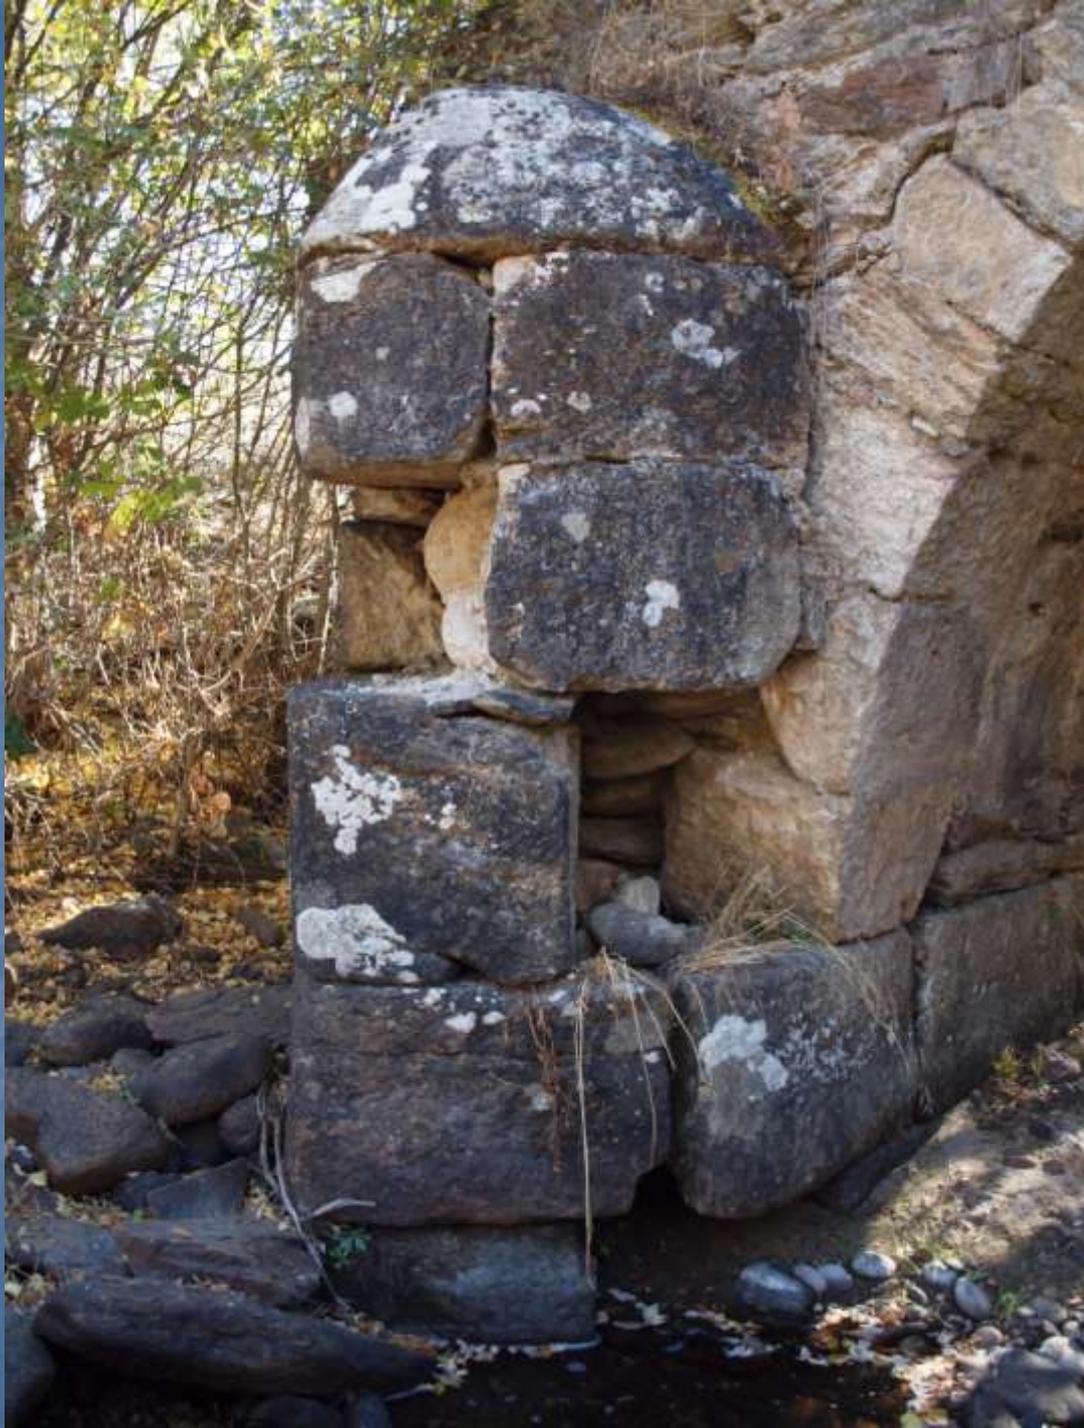
## BIODETERIORO

- Deterioro físico.
  - Disgregación del sustrato de la piedra donde se sustentan
  - Enraizamiento de plantas superiores. Pueden alterar capas más internas de los elementos.
- Deterioro químico. Reacciones químicas del metabolismo que producen ácidos perjudiciales para la piedra.

- Limpieza de la vegetación asentada sobre el puente y retirada de la capa de tierra vegetal
  - Medios mecánicos y manuales
- Eliminación de microorganismos y otros agentes de degradación biológicos.
  - Análisis previos en laboratorio
  - Biocidas en solución acuosa
- Limpieza de costra y suciedad superficial en paramentos.
  - Medio mecánicos: chorro de microesferas de vidrio
- Reposición de piezas y relleno de juntas con mortero de cal hidráulica
  - Mismo material que el original: granito gneis
- Consolidación e los elementos de fábrica
  - Productos silicoorgánicos

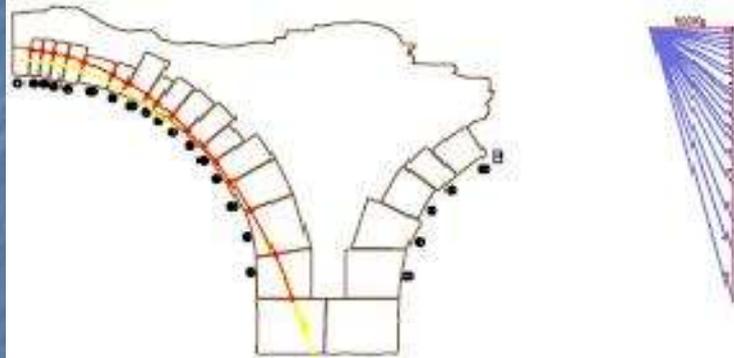
La línea de empujes máximos coincide prácticamente con un empuje horizontal de 900kg. Recorrido el interior del trazo del arco hasta el salmer acercándose al intradós en la zona de los tirantes.

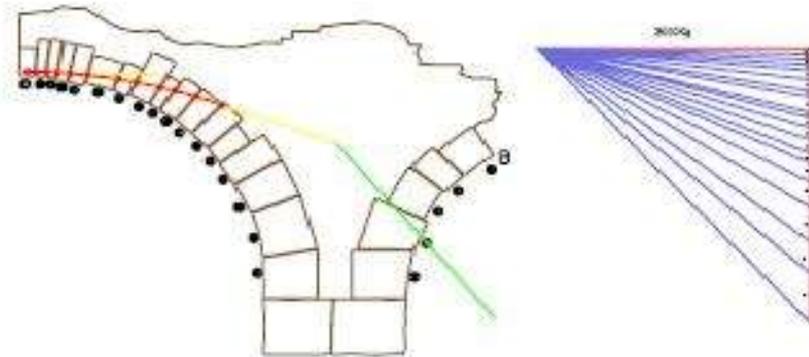
En el caso de un empuje horizontal de 2.000kg vemos que la línea de empujes se sale por el intradós de la daveila 27, lo que haría que el arco fallase abriéndose por el intradós en dicha zona. Además, un empuje de esta magnitud representa también un peligro para la estabilidad no sólo de la bóveda sino del entero conjunto, ya que el peso de la pila y el timpano no sería suficiente para hacer que la resultante de fuerzas se mantuviera dentro de la base de la pila, lo que provocaría su vuelco.

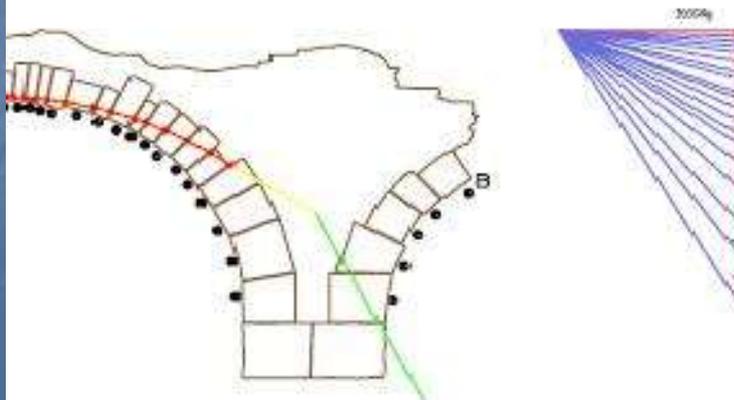
En el caso de un empuje horizontal de 2.000kg vemos que la línea de empujes se sale por el intradós de la daveila 29, lo que haría que el arco fallase abriéndose por el intradós en dicha zona. Además, un empuje de esta magnitud representa también un peligro para la estabilidad no sólo de la bóveda sino del entero conjunto, ya que el peso de la pila y el timpano no sería suficiente para hacer que la resultante de fuerzas se mantuviera dentro de la base de la pila, lo que provocaría su vuelco.

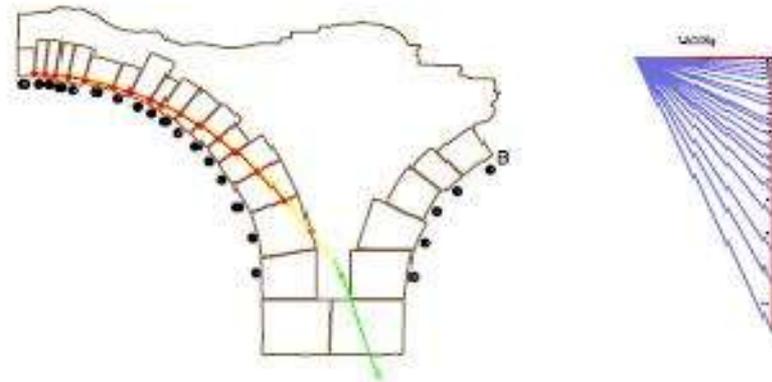
La línea de empujes dada por una fuerza horizontal de 1.500kg vendría a coincidir con la línea de empujes máxima, tal y como se aprecia en el gráfico. A pesar de que los empujes no llegarían al arranque del arco, serían absorbidos por la pila del evento, lo cual, además, centraría dichos empujes junto con el peso del timpano, de modo que la resultante de fuerzas base pasaría desde el centro de la base de la pila, asegurando la seguridad de vuelco.
