## Rehabilitación del Molino para área de recreo

La Hiruela, Madrid.

Rehabilitación del Molino de La Hiruela para área de recreo. Edificación e Instalaciones.

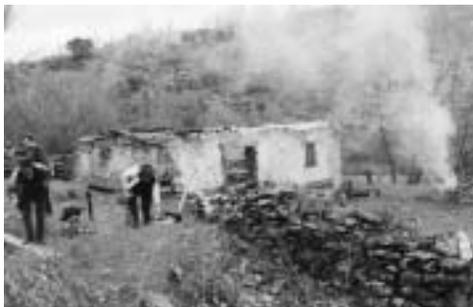
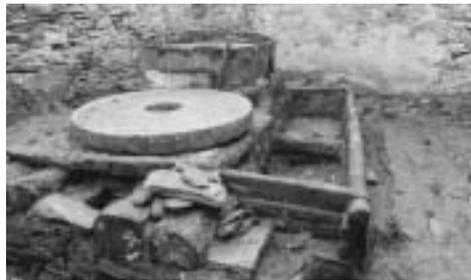
En general, el edificio del molino presentaba un avanzado estado de deterioro, prácticamente una ruina, ya que los restos de la cubierta original se encontraban derrumbados totalmente sobre el interior de los muros de la edificación y aplastando la maquinaria original. El derrumbe de la cubierta supuso que los muros fueran atacados por el agua de lluvia y el hielo, dando lugar a deterioros considerables en las fábricas de piedra, realizadas en un aparejo con escasa concertación, protegido por un revoco de cal y arena, todo ligado con barro. Así mismo se observaban algunos hundimientos del terreno, por lavado del mismo originando desplomes en las fábricas. En el dique de captación en el cauce del río se observaban zonas anegadas por los cambios de escorrentía y la falta de manten-

En la presa de acogida, o cubo, se observaba que los sedimentos arrastrados a lo largo del caz, por falta de mantenimiento, habían obstruido la salida de la balsa y los saetines correspondientes, lo que había ocasionado que, una vez aportada el agua por escorrentías superiores a la capacidad de absor-

ción del terreno y el consiguiente embalsamiento del agua en el cubo, al no poder discurrir por los saetines ya cegados, se produjeran vías de salida expeditas con el consiguiente lavado de las fábricas y los daños correspondientes, lavados de las fábricas y desplomes de éstas. El forjado de vigas de madera y tablazón sobre el que se asienta la parte superior de la maquinaria sobre el cárcavo, donde se encuentran alojados los rodeznos en la emboadura de los saetines de salida, se encontraba previsiblemente dañado por la sobrecarga del peso de la cubierta derrumbada, por la misma causa se podían encontrar dañados los árboles y piezas de transmisión del movimiento de los rodeznos a las muelas. El conjunto del mecanismo superior: tolvas, muelas y guardapolvos, así como el resto de las piezas de accionamiento, se encontraban sepultadas bajo el peso de los materiales derrumbados de la cubierta: estructura, tablero y cubrición de teja cerámica, por lo que una vez realizados los trabajos de desescombro previos se evaluó más exactamente el daño producido.

Vistas del estado inicial.

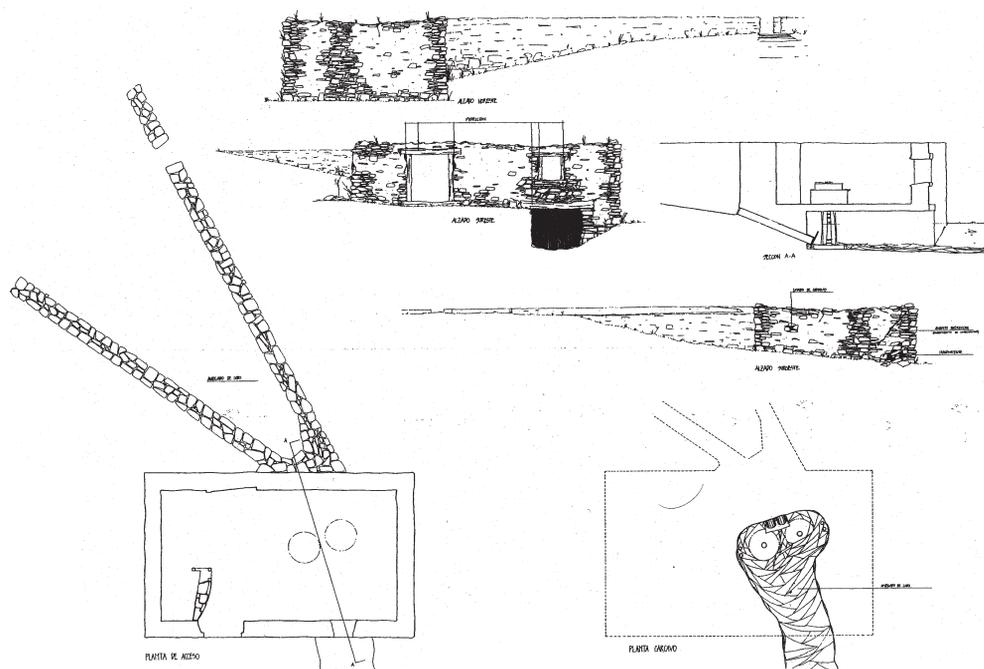
imiento. El caz, que abastece de agua al molino y que discurre aguas abajo en dirección oeste-este. El caz de captación se encontraba prácticamente anegado en toda su longitud, unos noventa metros, presentando, aguas arriba del molino, desplomes ocasionales en algunos tramos del muro de contención de separación del caz con el cauce del río, realizado en mampostería con escasa concertación, así como daños en la compuerta del sobrante instalada en este y que permite regular, en caso de avenida o de reparación en la maquinaria, el curso del agua, devolviéndola al cauce del río antes de llegar al molino, en caso de resultar necesario.

Detalle del estado de la edificación, cubo acogida y caz.

1. Consolidación del perímetro de los muros de la edificación y de la presa (cubo) de acogida del agua, mediante reposición de los elementos dañados de las fábricas, realizadas en mampostería con escaso grado de concertación, posteriormente revestida de mortero de cal, arena y arcilla, recalces de cimentación en aquellas zonas que presentaban lavados de la misma y los desplomes correspondientes, así como la reparación de los elementos de canalización interior y sus acabados característicos.
2. Rehabilitación de los elementos dañados en el forjado sobre el cárcavo, realizado en viguería de madera y tablazón clavada.

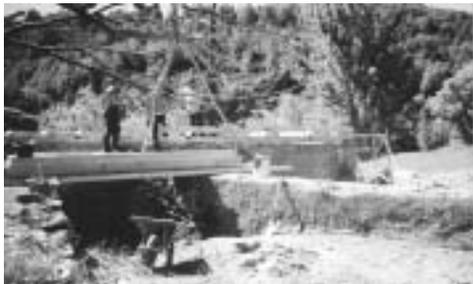
Obras en el caz del molino.

1. Dragado del caz en todo su recorrido de manera que se restituyan las cotas necesarias para la circulación del agua en todo su recorrido.
  2. Reconstitución de la sub-base mediante aporte de grava y arena, estabilizada para posterior tratamiento de revestimiento.
  3. Revestimiento del lecho del caz con lajas de pizarra color rojo-negro con alto contenido de óxido sobre mortero de cal tratado con óxido de hierro en el rejuntado.
  4. Implantación de elementos de sillería rejuntada con el objeto de configurar pasos de agua sobre el caz, estos se dispondrán a una distancia media de 15 metros.
- El revestimiento propuesto potencia al máximo el factor de reflexión del entorno debido al fondo oscuro.

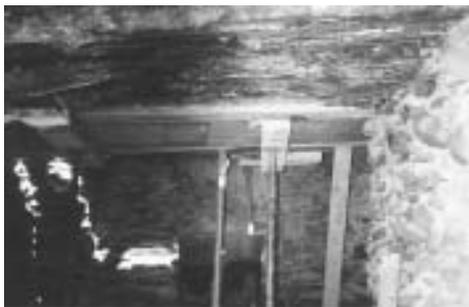
Desarrollo de las obras. Vista del interior del molino.

3. Reparación de los elementos de anclaje de la maquinaria sobre solera de piedra para la restitución del funcionamiento de la misma.
4. Reparación de los elementos de madera o su sustitución por otros equivalentes, en piedra, en la formación de huecos en fachada.
5. Construcción de la nueva cubierta.

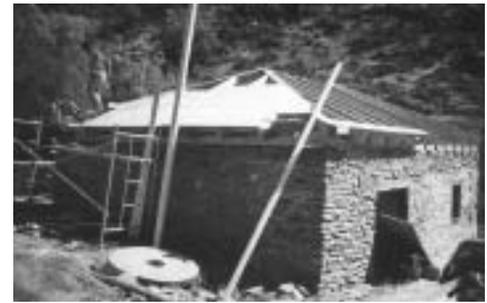
Rehabilitación de la cubierta.

En cuanto a la operación propuesta en la cubierta, a tal fin, se ha proyectado y construido una estructura de cubierta a cuatro aguas que reemplaza la imagen tradicional de la misma, con un acabado exterior de teja curva. El tratamiento interior de la cubierta se realizará, bajo un punto de vista más actualizado respecto del sistema constructivo, en tablero tipo "sandwich", que proporciona un acabado deseado en madera al interior y sirve al mismo tiempo de sujeción de los elementos de cubierta, así como aislante térmico. La estructura sobre la que se sustenta la cubierta está basada en los sistemas de construcción tradicional de la carpintería de armar para cubiertas, en este caso a cuatro aguas, o sea, un sistema jerarquizado de elementos constructivos, que cargan y transmiten los esfuerzos unos sobre otros, tales como: pares o cabios, limatesas, durmientes, correas o contrapares, tirantes y vigas. En primer lugar; se sustituyen los contrapares que irían apoyadas sobre los pares por los paneles tipo "sandwich", que resuelven las funciones de: sujeción de las tejas, aislamiento térmico y acabado del intradexo de la cubierta en un solo elemento. En segundo lugar; se opta por la implantación de un doble

1. Sobre el perímetro superior de los muros del molino, previamente consolidados, se sitúa el sistema constructivo diseñado de doble durmiente o estribos en la terminología de la carpintería de armar y viga-tirante, estas discurren de extremo a extremo de los muros de mayor longitud del molino.

2. Sobre los durmientes o estribos descansan los pares, que se apoyan en el otro extremo sobre una correa de cumbrera, la parte más elevada del conjunto.

3. Encima de los mencionados pares se sitúan los paneles tipo "sandwich" sobre los que se coloca la cubrición definitiva de la cubierta, por medio de planchas de fibrocemento fijadas a dichos paneles y teja curva encima de las planchas para rematar el conjunto.
