Construcción de ascensor y escaleras de emergencia,
y mejora de accesibilidad y evacuación en los
edificios 2 y 3 del CEIP Los Ángeles de Torrelodones

INFORME EG-170517

**Estudio Geotécnico y asesoría de cimentación, para la construcción de dos
Escaleras de emergencia, en los Edificios 2 y 3 del CEIP Los Ángeles – Plaza
José M^a Unceta, 3 - Torreldones (Madrid)**

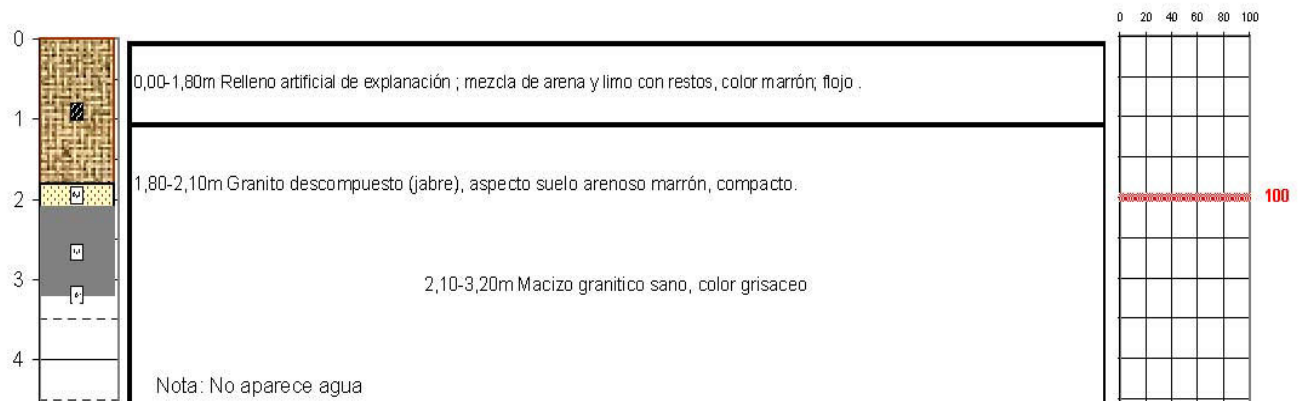
Fig.2: Edificio 2, corte litológico del sondeo S-1

En efecto en el sondeo S-1 del Edificio 2, nos muestra en su corte litológico, la siguiente Tabla 1 de estratigrafía del terreno, que también se presenta en el corte litológico Fig.2 del sondeo S-1:

Tabla 1: Sondeo nº 1 (a -0,20m bajo nivel de acera, para escalera de emergencia Edificio “2”)	
Profundidad (m)	Descripción
0,00 – 1,80	Relleno artificial de explanación de urbanización, patio construido con resaltos horizontales; mezcla de arena y limo con restos, color marrón; flojo .
1,80 – 2,10	Granito descompuesto (jabre), aspecto suelo arenoso marrón, compacto.
2,10 – 3,20	Macizo granítico sano, color grisáceo blanquecino y pintas color negruzco. Testigo recuperado totalmente sano, Índice de Calidad de la roca RQD = 95-100% (calidad excelente) y Escala de Meteorización I (roca sana); Resistencia dura.
Nota: N.F. no apareció agua

El 1º nivel de relleno que aparece entre 1,70-1,80m bajo el nivel de rasante de tierras del patio, adoptado como nuestro referente +/- 0,00 de cota relativa del perfil; es de mala calidad geotécnica, e inadecuado como apoyo de cimentación.

El 2º nivel de granito descompuesto aspecto suelo arenoso “Jabre”, color marrón, tiene un espesor métrico decimétrico que aparece entre 1,80-2,10m del sondeo S-1 (edificio 2), siendo de buena calidad geotécnica, y capacidad de carga. No obstante en caso de aparecer durante la construcción de la cimentación, al tener una delgada capa de 0,30m, se recomienda atravesar esta capa, y apoya en cimiento en la capa subyacente de roca sana del 3º nivel de roca granítica.

Se considera adecuado como apoyo de cimentación, la capa de roca granítica que aparece a 1,70m de profundidad bajo la superficie y embocadura del sondeo S-2 (Edificio 3); y a 1,80m de profundidad bajo la embocadura del sondeo S-1 (Edificio 2).

Tratándose de una estructura resistente de escalera ligera, la mayor carga proviene de la sobrecarga del eventual uso; y disponiéndose de un substrato de roca granítica, con elevada capacidad de carga; se considera adecuado diseñar una cimentación mediante pozos, para apoyo de cargas puntuales de pilares, con la dimensión mínima por razones constructivas, por ej. de $0,80 \times 0,80$ m.

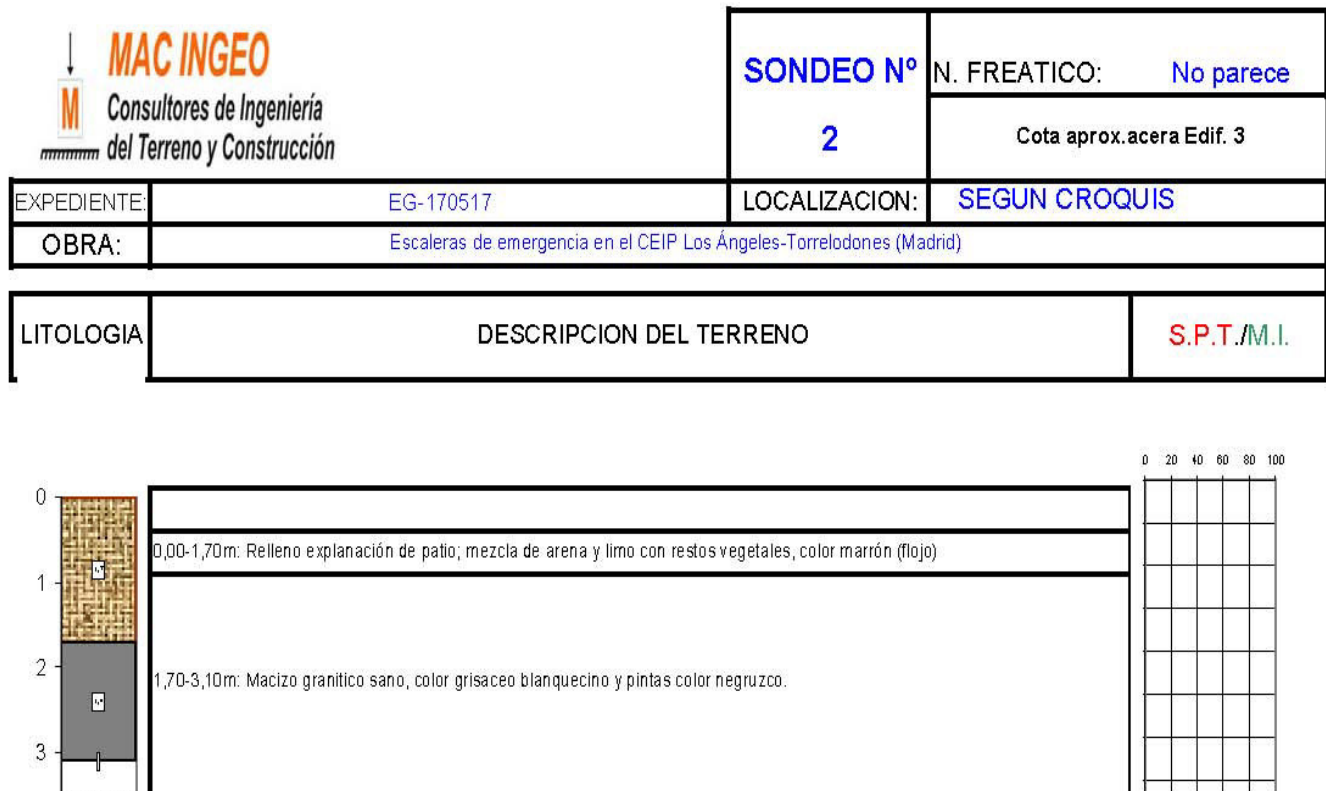
Fig.3: Edificio 3, corte litológico del sondeo S-2

En efecto en el sondeo S-2 del edificio 3, nos muestra en su corte litológico, la siguiente Tabla 2 de estratigrafía del terreno, que también se presenta en el corte litológico Fig.3 del sondeo S-2:

Tabla 2: Sondeo nº 2 (a -0,10m bajo nivel de acera, para escalera de emergencia Edificio “3”)	
Profundidad (m)	Descripción
0,00 – 1,70	Relleno artificial de explanación de urbanización, patio construido con resaltos horizontales; mezcla de arena y limo con restos vegetales, color marrón.
1,70 – 3,10	Macizo granítico sano, color grisáceo blanquecino y pintas color negruzco. Testigo recuperado totalmente sano desde 1,80m en adelante; Índice de Calidad de la roca RQD = 95-100% (calidad excelente) y Escala de Meteorización I (roca sana); Resistencia dura.
Nota: N.F. no apareció agua Escalera emplazada en Zona de servicios afectados

En efecto, el 3º nivel de roca granítica, es el potente sustrato que aparece desde 1,70m en adelante edificio 3; y desde 2,10m en adelante edificio 2.

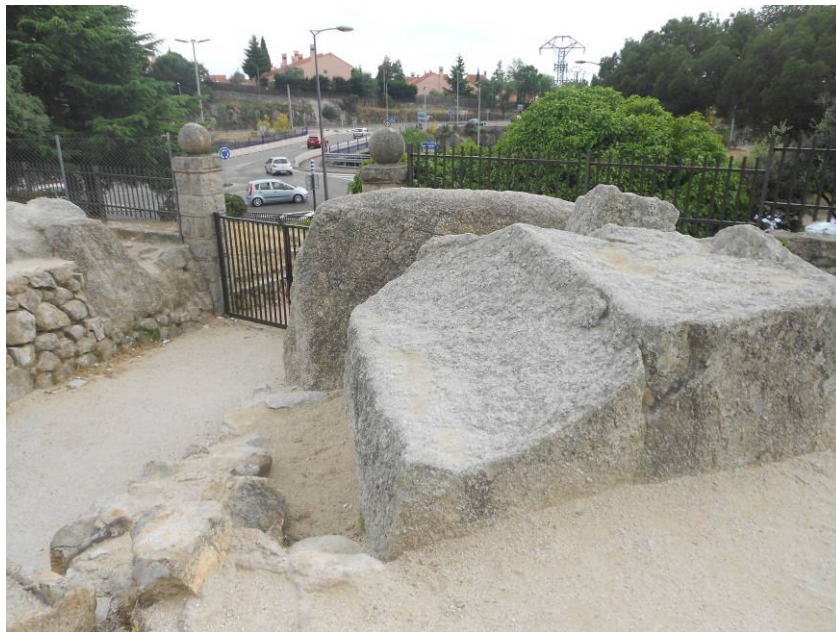
El macizo de roca tiene una elevada capacidad de carga, y por su elevada dureza y resistencia con resistencia compresión simple, según bibliografía y antecedentes, del orden de $q_u = 1000-2000 \text{ Kg/cm}^2$. Este granito es un material difícil de excavar con equipos convencionales, y por tanto será suficiente con una limpieza de fondo de apoyo, para el cimiento a construir. Se incluye vista de uno de los tantos afloramientos del macizo granítico en la parcela, Fig.4.

Fig.4: Vista Interior con afloramiento del macizo de granito sano, próximo al acceso por rampa desde Carretera, al patio trasero del CEIP Los Ángeles

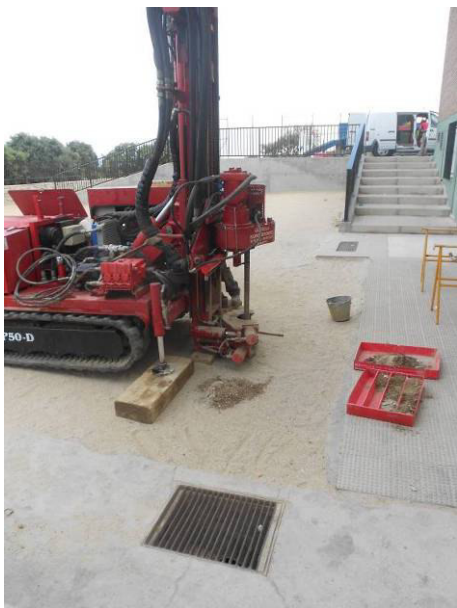
La superficie de ocupación prevista para la escalera de emergencia del Edificio 3, tiene como servicios afectados aparentes, dos tuberías, de recogida de pluviales, que se bifurcan desde la arqueta del extremo Este del edificio 3, un tramo en dirección paralela al edificio y acera, vinculado a una arqueta central; y otro tramo es el vincula con la arqueta de registro del fondo y próximo al muro de contención de tierras. Se describen las posibles trayectorias a verificarse antes del inicio de la obra, y vistas fotográficas 5-6.

Fig.5: Arqueta del costado derecho, con bifurcación vinculada con rejilla central visto el proyecto de frente a fachada, y de forma oblicua dirección de arqueta de fondo(véase foto adjunta)

Para inspeccionar en este emplazamiento de escalera del edificio 3, la afección de las arquetas de servicios, y las trayectorias de tuberías soterradas, se aconseja efectuar un vaciado de la superficie de ocupación, de espesor decimétrico a métrico, hasta apreciar al descubierto la trayectoria real de tuberías, entre arquetas del entorno.

Inicialmente por la situación de arquetas con rejilla, y vista de trayectorias de tuberías, se podrá deducir el posicionamiento afectado, y como tal, realizar un diseño acorde con apoyos puntuales intermedios entre tuberías, y a ser posible coincidente con pilares.

Los apoyos puntuales de zapatas o pozos cortos “rígidos”, se podrán atar en cabeza, para puentear las tuberías existentes, salvando así de forma práctica y sencilla el obstáculo de tuberías.

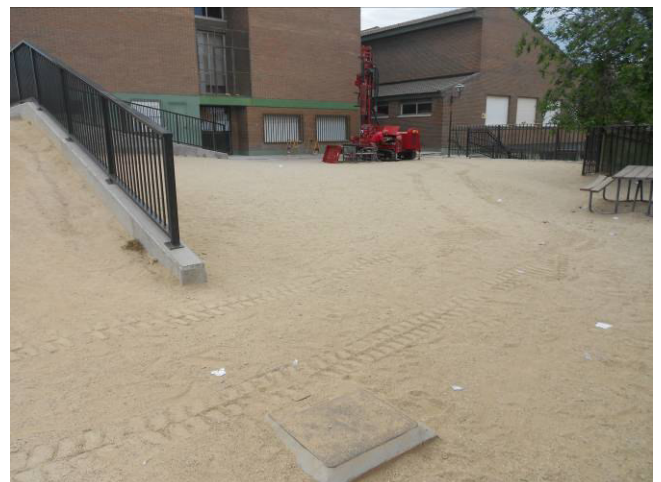
Fig.6: Arqueta con tapa del fondo de parcela, vinculada a la arqueta del costado derecho de esquina, de bloque edificio 3

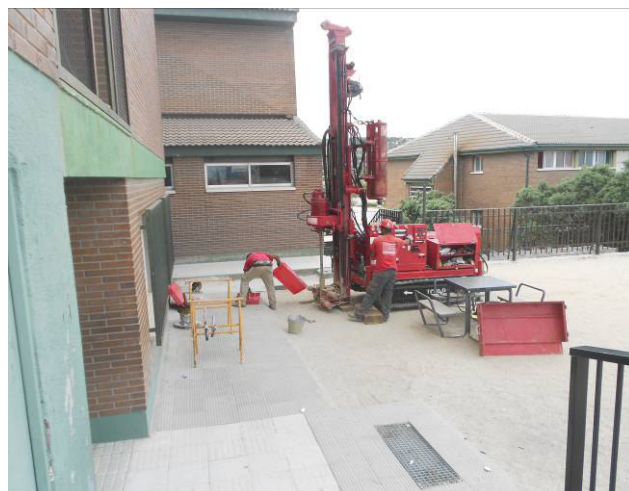
Vista del sondeo S-2, escalera de emergencia del edificio 3
Se aprecia la arqueta con rejilla central, que esta vinculada con
la arqueta del costado derecho, visto el proyecto de frente a
fachada
(31 de Mayo 2017)

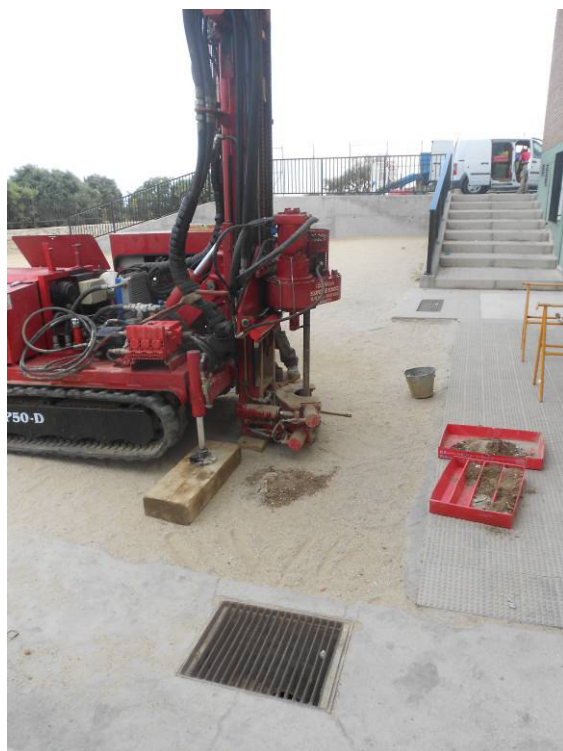
Arqueta del costado derecho, con bifurcación vinculada con rejilla
central visto el proyecto de frente a fachada, y de forma oblicua
dirección de arqueta de fondo(véase foto adjunta)
(31 de Mayo 2017)

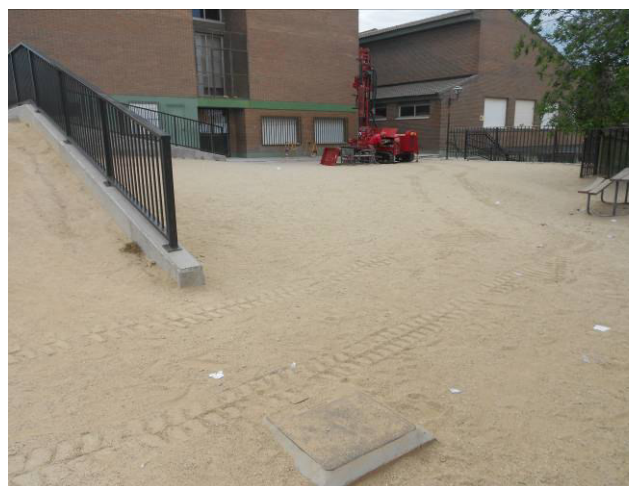
Arqueta con tapa del fondo de parcela, vinculada a la arqueta
del costado derecho de esquina, de bloque edificio 3
(31 de Mayo 2017)
