## Rehabilitación de edificio de viviendas y locales comerciales

Madrid

Rehabilitación de edificio de viviendas y locales comerciales.

Plaza de San Andrés, 4. Madrid.

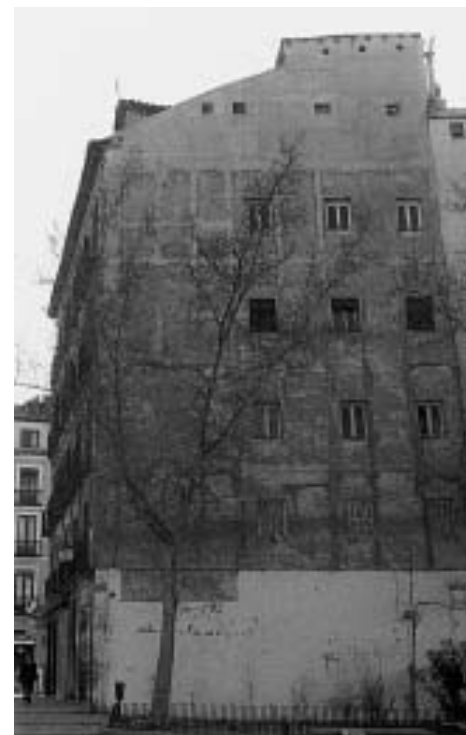
Vista de la fachada O; estado inicial

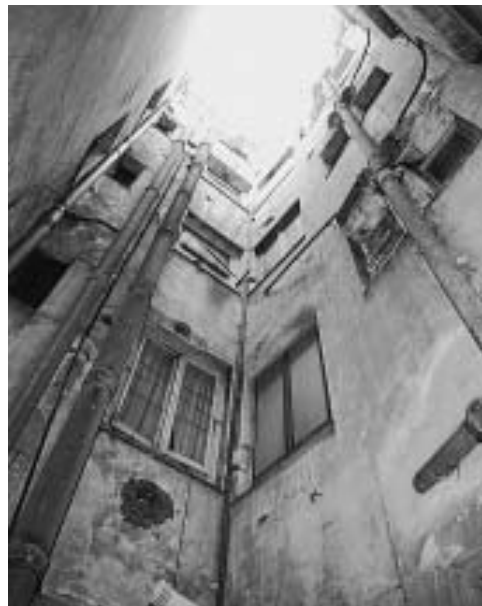
Estado inicial del patio interior

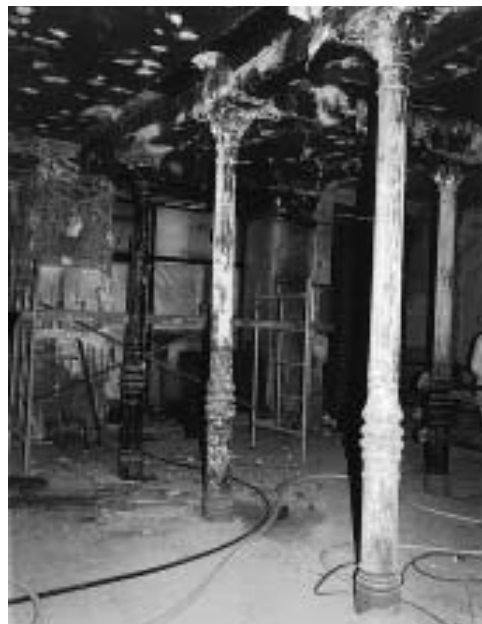
La estructura, en sus muros interiores y de cerramiento de escalera, es básicamente de entramado de madera tradicional sustituidos en planta baja y sótano parcialmente por pilares de fundición, y en sus fachadas se realiza con muros de carga de ladrillo apoyados directamente sobre el terreno. Los forjados son de viguetas de madera que por efecto de la humedad en zonas bajantes, baños y cocinas, se encontraban bastante deterioradas así como por haber sufrido alguna intervención que alteró el estado original de la estructura, como fue la supresión de uno de los pilares de fundición de la planta baja, solo remediado por un precario refuerzo de la viga apoyada.

Vista de los pilares de fundación durante las obras, refuerzos con perfiles metálicos

Así, estructuralmente se realiza una técnica mixta, de refuerzo de elementos dañados, bien por prótesis realizadas con maderas o resinas epoxi, o bien añadiendo perfiles metálicos de refuerzo. Esta actuación tuvo que compatibilizarse con el otro objetivo fundamental del proyecto: dar respuesta a la Plaza de los Carros con una nueva fachada que sustituyera a la medianería anterior. Esta debería ser consecuente con el edificio del que proviene y responder al paño de fachada tratado como medianero de los edificios colindantes, sin perder de vista la escala de la Plaza de los Carros y la fuerza de los elementos que la delimitan.

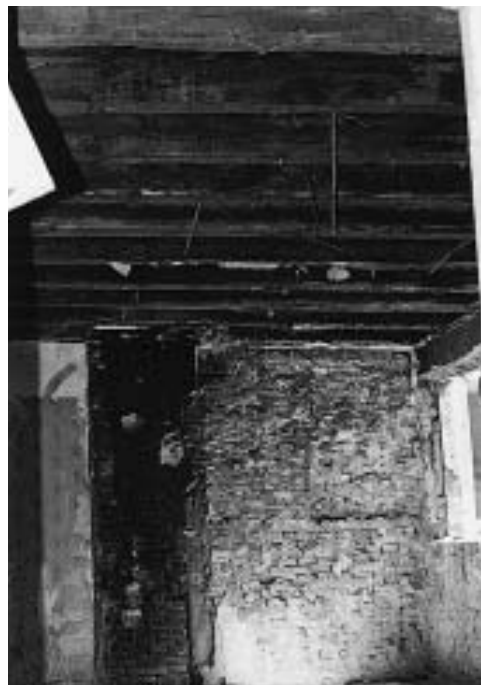
Estado de la estructura y cerramiento del edificio
