IGLESIA DE SAN MARTIN DE VALDILECHA

IGLESIA DE SAN MARTIN DE VALDILECHA (MADRID)

Isidro Bango Torviso: Doctor en Historia.
Amparo Berlinches: Arquitecto, Restaurador.
Juan Ruiz: Restaurador.
Santiago Ferrete: Restaurador.
Concepción Abad: Arqueólogo.
Hortensia Larrén: Arqueólogo.
Carlos de Ayala: Arqueólogo.

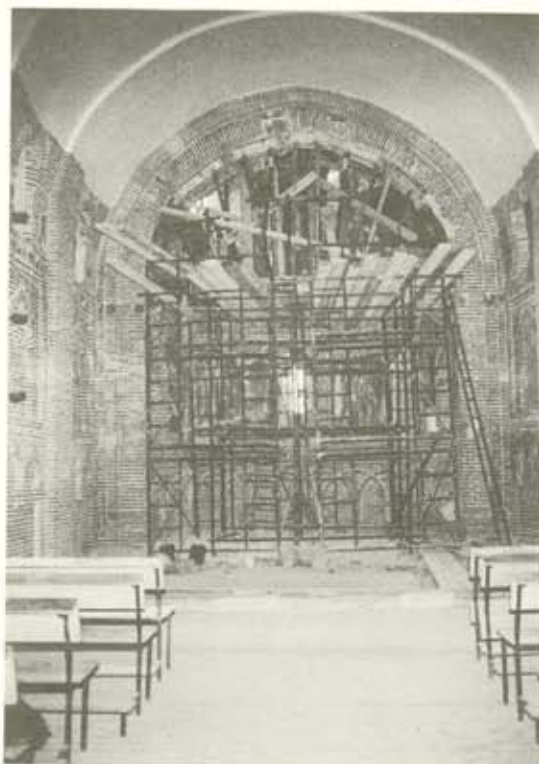
Foto 7.

Al irse descubriendo la superficie de frescos se fue observando que el ladrillo aparecía muy degradado y actuando en la misma clave de la bóveda, al retirar el yeso que recubría frescos y ladrillo aparecieron grietas importantes en la fábrica.

Al terminar la labor de fijación de las pinturas se acometió la consolidación de bóveda, para lo que fue preciso desmontar la cubierta y actuar desde la cara exterior, ya que la existencia de los frescos nos impedía toda actuación desde el interior con la suficiente garantía de no dañarlos.

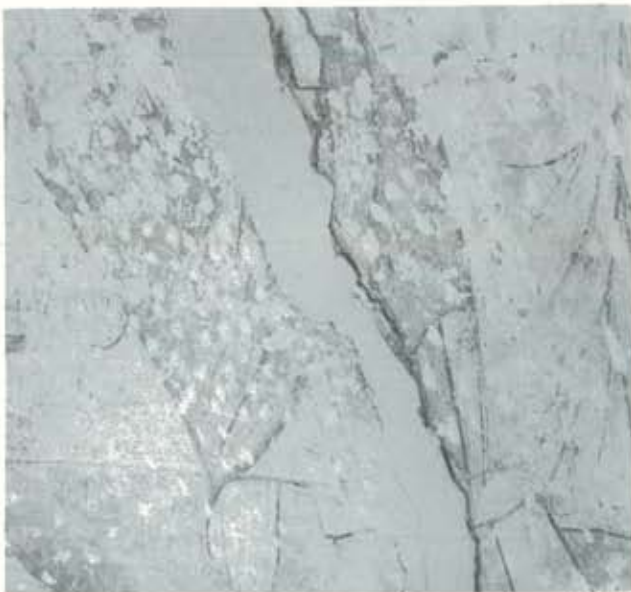
(Lám. 18). Detalle de la gran grieta transversal.

El rebaje de la curva del casquete por necesidades de acoplamiento de un retablo (Lám. 17). Esta alteración de la estructura, produjo posiblemente la gran grieta que atravesaba el ábside en sentido vertical (en algunas zonas midiendo más de 20 cm. de ancho) (Lám. 18).

La gran grieta debió producirse de antiguo, pues estaba rellena de cascotes, yeso, paja, incluso restos de una colmena.

El proceso lo realizábamos de abajo hacia arriba, y según avanzábamos se eliminaban los restos de enlucidos aún existentes; se limpiaban y rellenaban (1) los agujeros producidos por las maderas, se eliminaban clavos, se saneaba la gran grieta central, que se iba rellenando a su vez (Lám. 23).

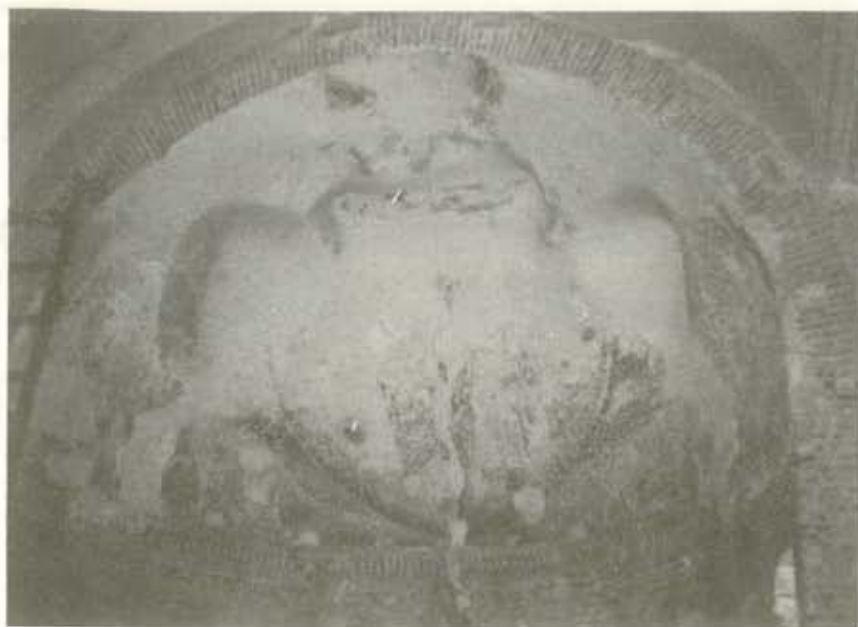
(Lám. 19). En ésta vista general se observa la grieta que recorría el ábside transversalmente.

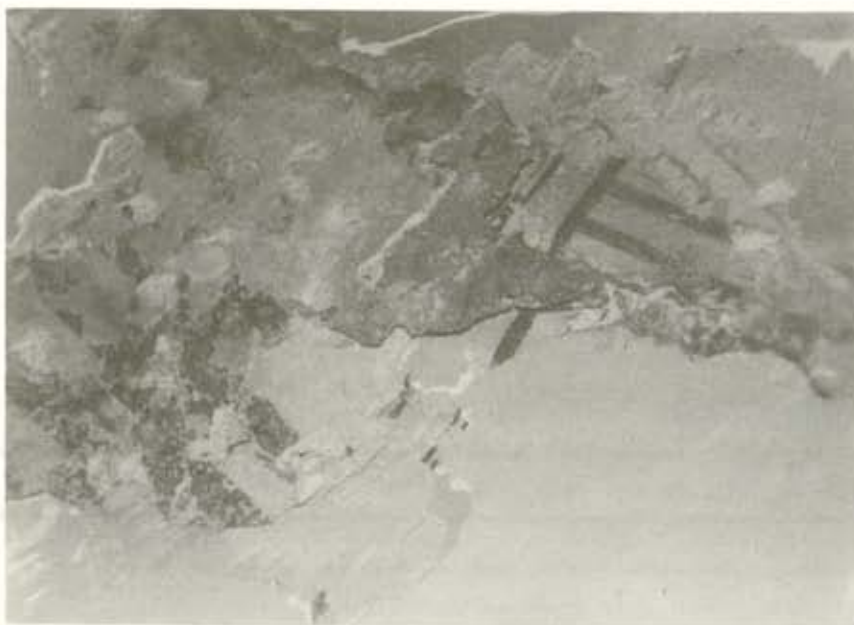
(Lám. 19 bis). Detalle de los revocos que cubrían las pinturas originales.

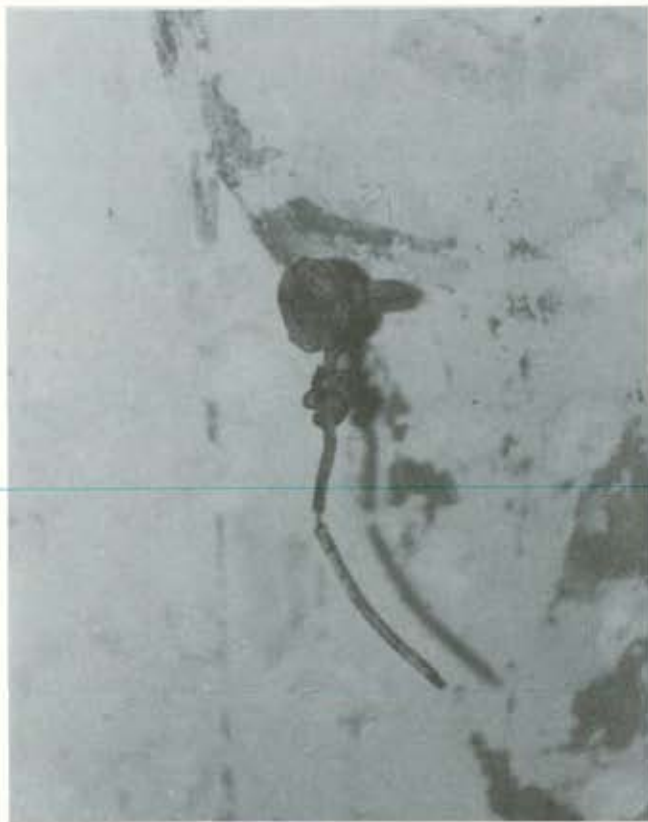
Incrustaciones de una viga y maderas que servían a la sustentación de los diversos retablos allí colocados.

(Lám. 20). Clavo de sujeción incrustado en el muro.

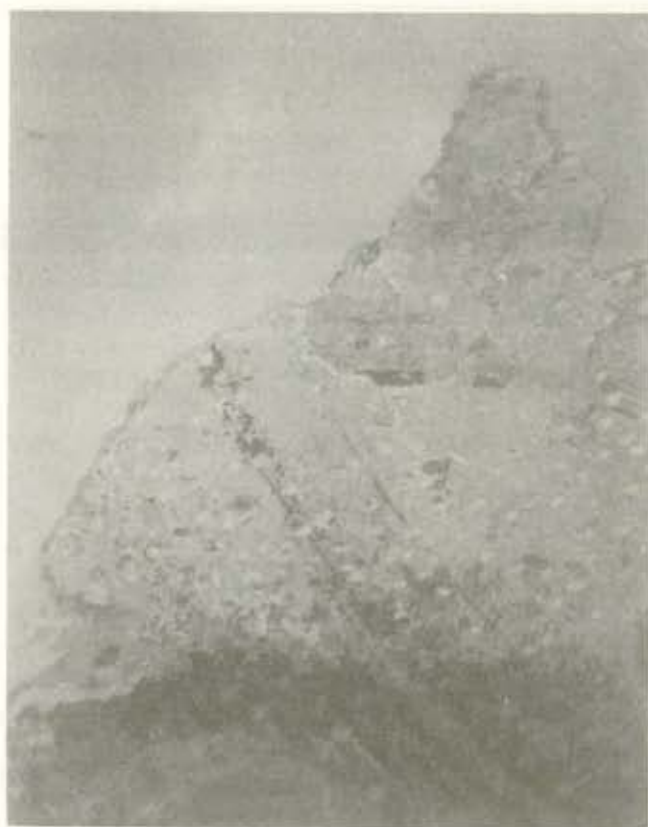
(Lám. 24). Disgregación de película pictórica en la parte superior izquierda.

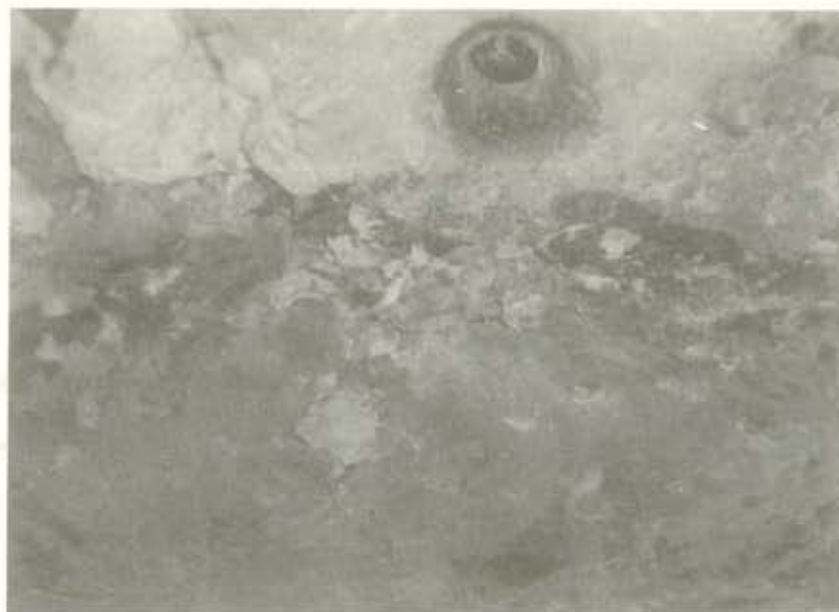
(Lám. 25). Argolla aparecida bajo los revocos.

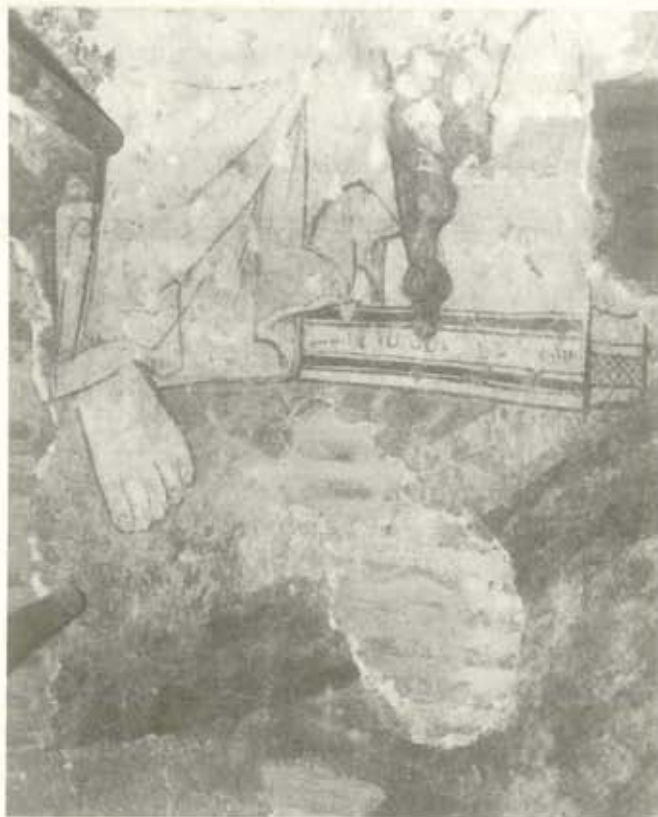
(Lám. 26). Laguna antes de su relleno y reintegración.

El criterio que seguimos para la reconstrucción y reintegración del ábside, fue el más sencillo y al mismo tiempo el más lógico que se podía emplear. Por supuesto no íbamos a inventarnos figuras o decoración allí donde faltase, así que nos limitamos a rellenar aquellas lagunas que en sí mismas dificultaban la lectura iconográfica (grieta central, agujeros y otras pequeñas lagunas) (Láms. 26 y 27) y que éran factibles de reconstrucción; identificable ésta reconstrucción porque se realizó al "tratteggio". Esta técnica se ejecuta mediante finos trazos de color que a una determinada distancia, se funden ópticamente pasando inadvertidos, lo que permite diferenciar el original de éstas zonas reintegradas (Lám. 27 a y 27 b).

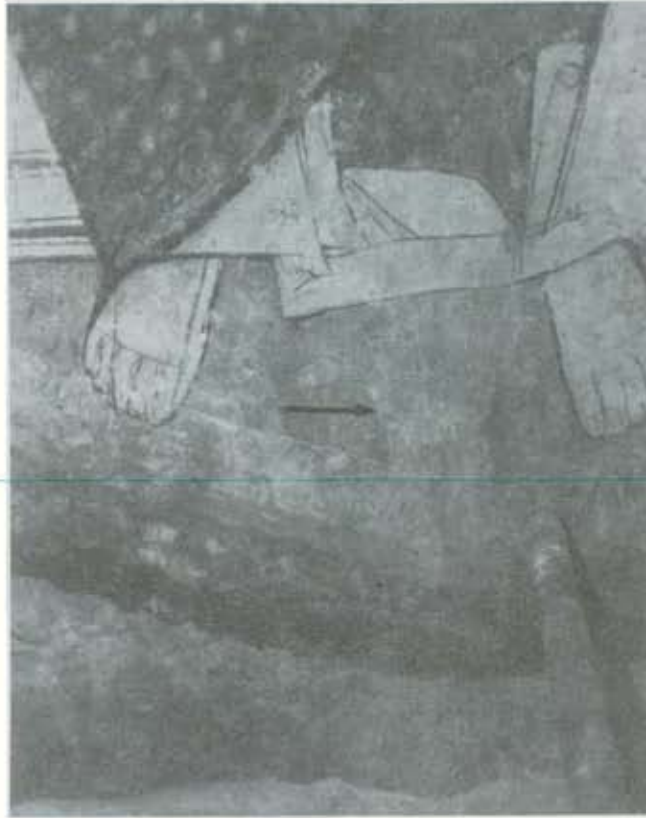
(Lám. 27 b). Grieta transversal al "tratteggio".

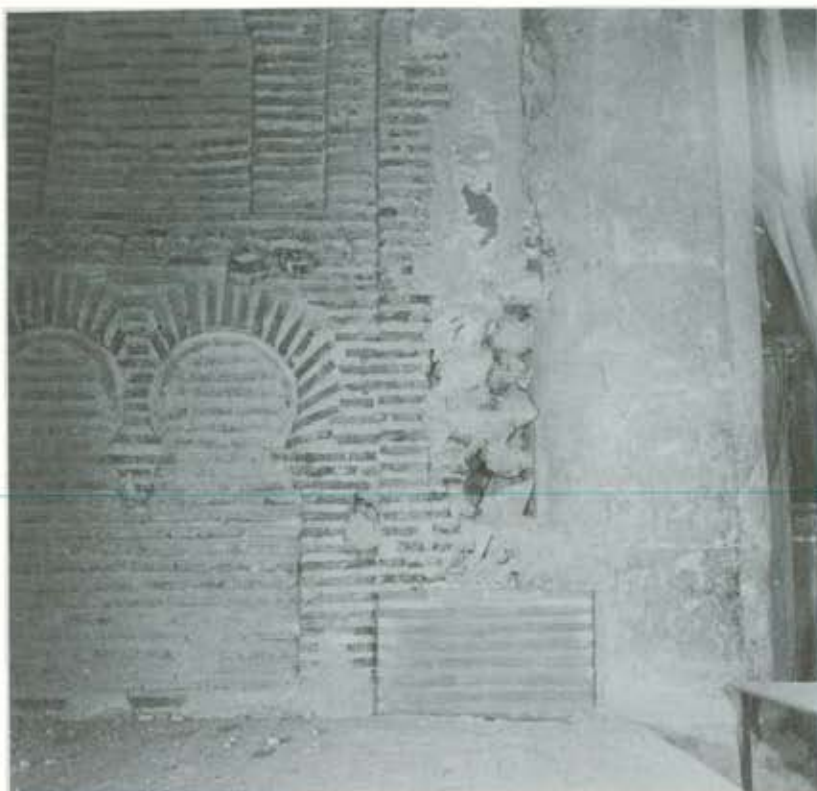
La zona del hemiciclo quedaba oculta por un retablo moderno, colocado en la década de los cuarenta, partiendo del cual se extendía un suelo de tarima (lám. I, 1) igual al que hoy podemos ver en las naves del edificio. Se sobreelevaba 0,30 mts. por encima del cuerpo de la Iglesia por medio de dos peldaños de sillería, de piedra caliza, de fines del siglo XVII (lám. I, 2), como reza la inscripción tallada en uno de ellos: AÑO DE 1695 SE PVSO, y cuya colocación se registra en el Libro de Fábrica de los años 1654-1705, fol. 208 v. del Archivo Parroquial.

1. Detalle del suelo de tarima que cubría el tramo recto, en el comienzo de las obras de restauración.

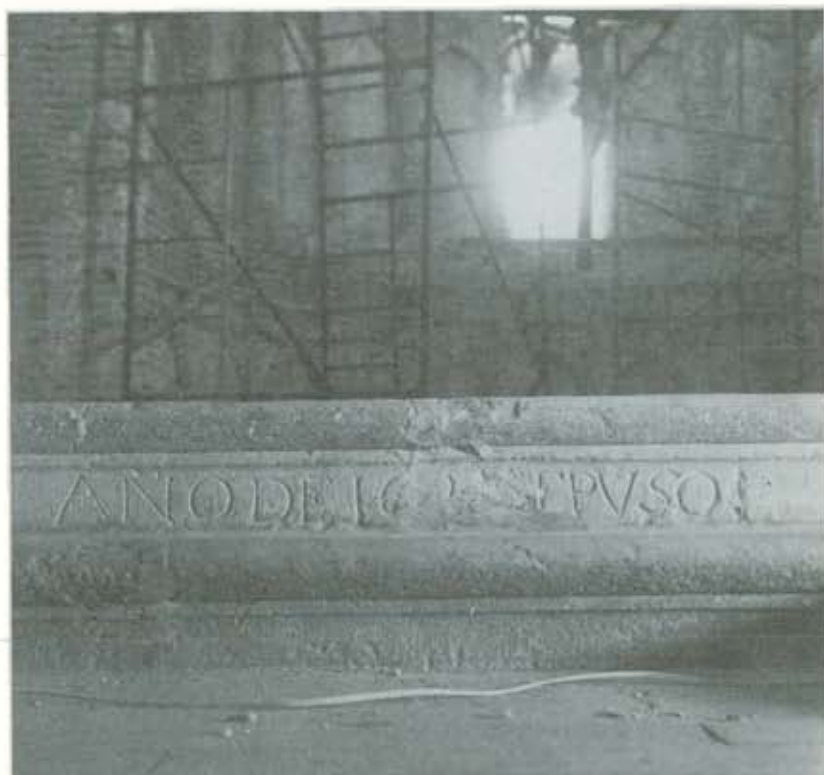
2. Detalle de los peldaños de sillería. Fecha de su instalación.

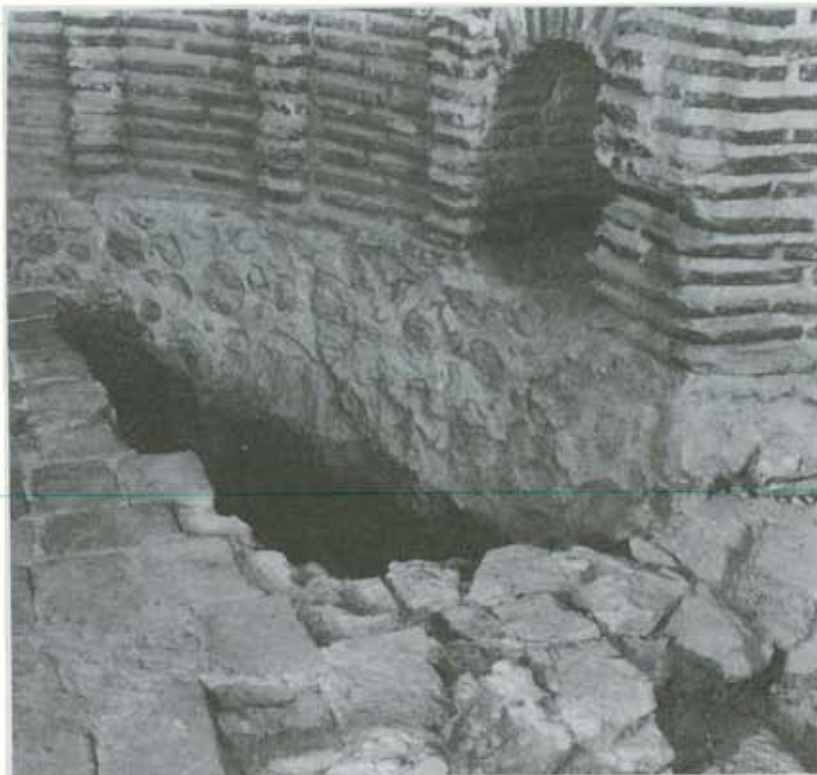
1. Abertura realizada junto al muro derecho del hemiciclo. Zócalo enfoscado. Suelo de ladrillo (suelo 3.º ss. XIV-XV).

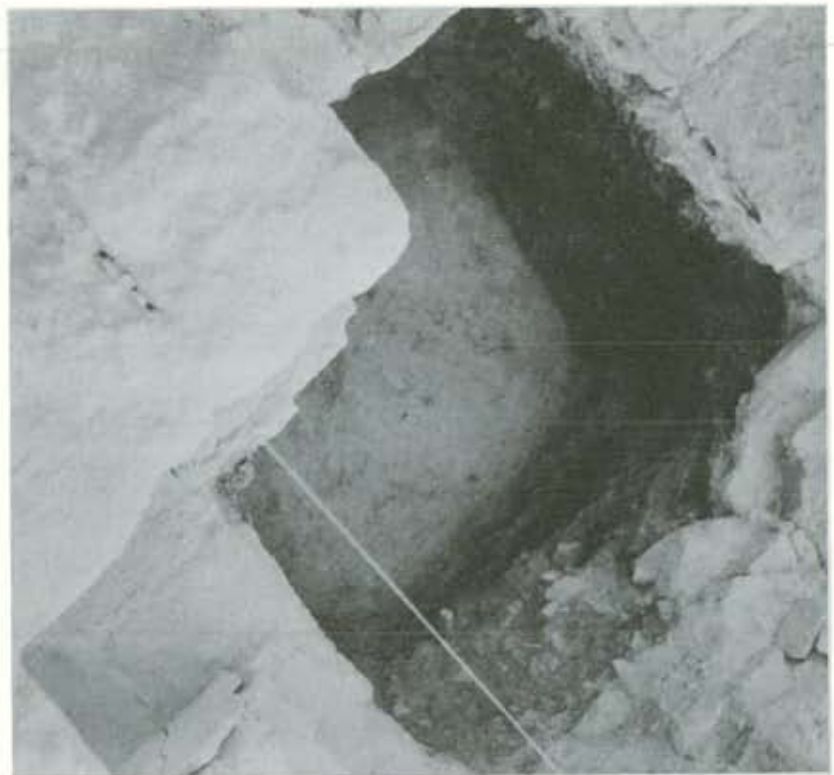
2. Abertura realizada en el centro del hemiciclo. En su interior detalle del suelo primitivo (suelo 4.º s. XIII).

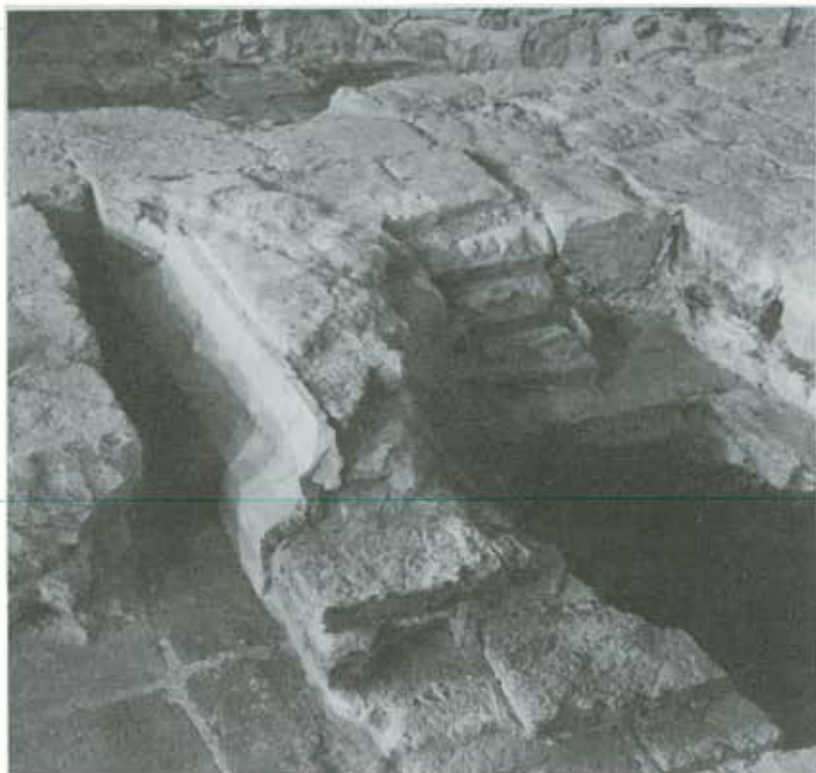
1. Altar correspondiente al suelo de ladrillo (suelo 3.º, ss. XIV-XV).

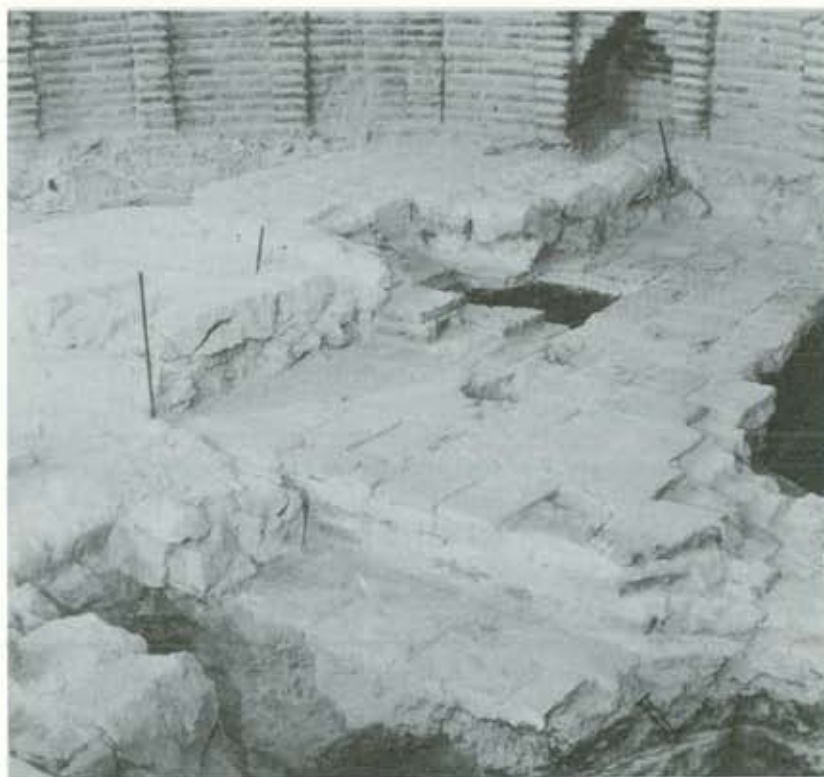
2. Detalle del escalón del suelo de ladrillo (suelo 3.º, ss. XIV-XV). En nivel inferior estrato del suelo primitivo (suelo 4.º, s. XIII).

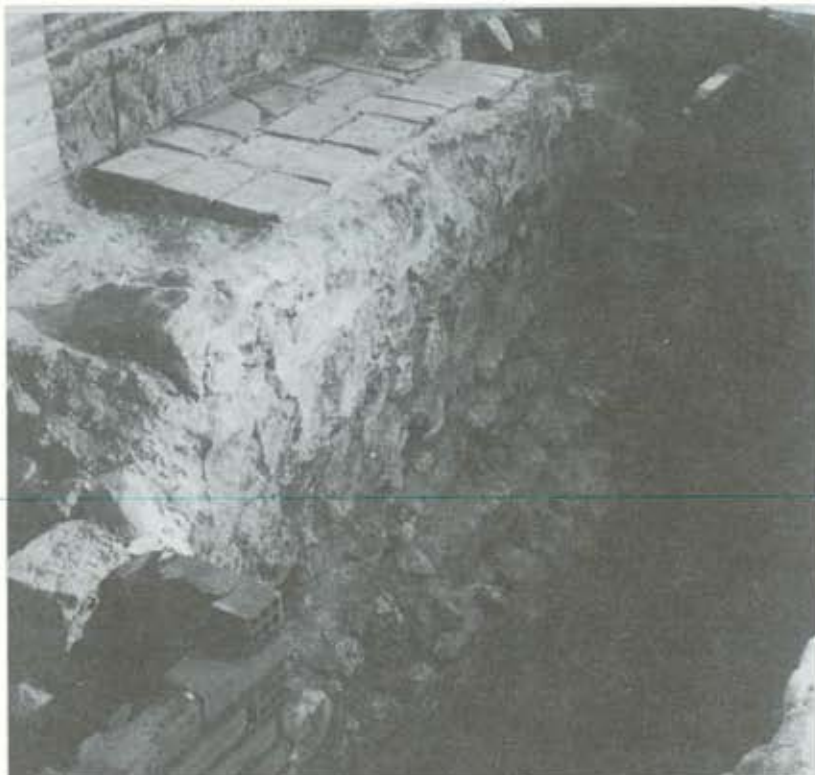
1. Muro S. del tramo recto. Suelo 1.º (s. XVII).
Zócalo enfoscado. Cimentación del muro.

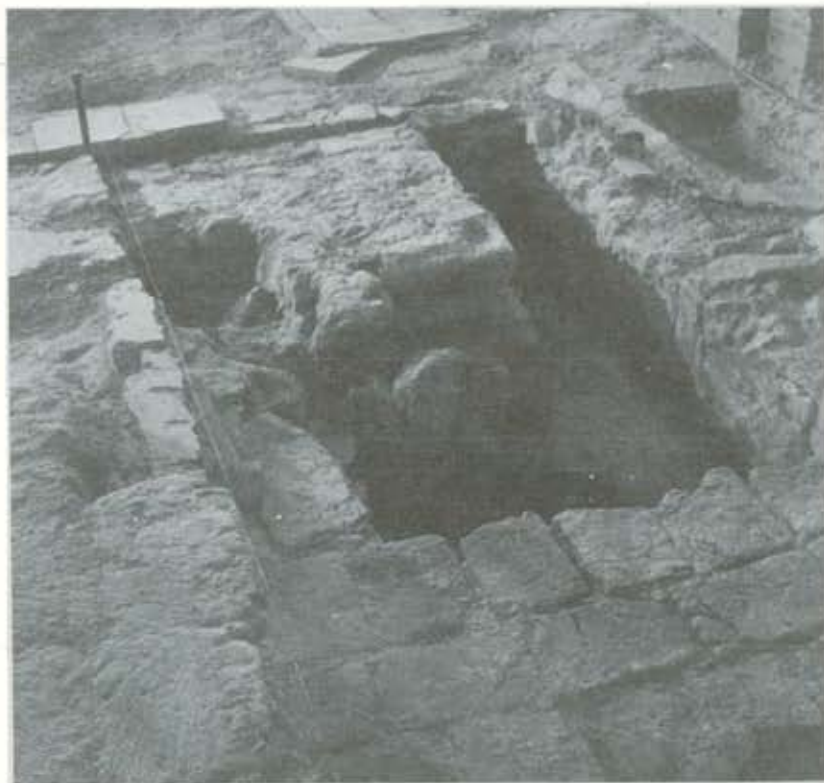
2. Cata 4. Muro N. del tramo recto con el zócalo enfoscado. En primer término suelo de ladrillo (suelo 3.º, ss. XIV-XV). En nivel inferior suelo primitivo (suelo 4.º, s. XIII).

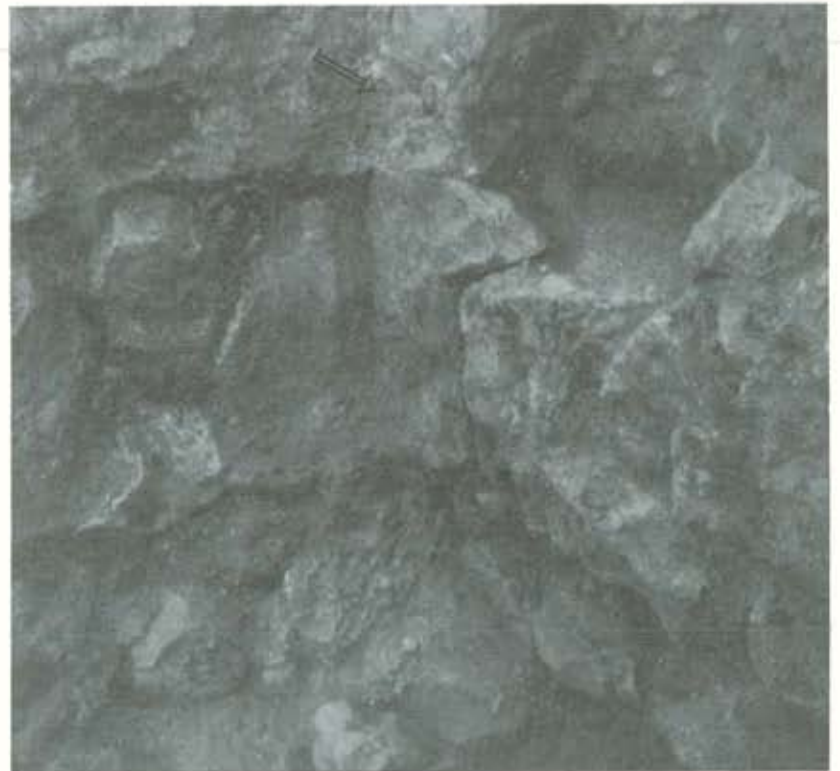
— Un sillar colocado formando ángulo respecto al muro derecho de la cabecera (lám. V, 2), en una altura que se situaba por encima del suelo primitivo, permitía pensar en la continuación del zócalo visto. E incluso se apreciaba una línea de argamasa que recorría, siguiendo el ángulo, el último mampuesto del muro y dicho sillar. Esta huella parecía confirmar la contemporaneidad de ambos. Sin embargo, examinando la contextura de dicho muro se apreciaba una gran diferencia respecto al anterior, no sólo en la colocación de los mampuestos, sino también en la unión de éstos y en la falta de ensanche en la cimentación, constante en el resto de la planta. Se interrumpe a 1,40 mts., pero de forma desigual, claramente destruido a causa de los enterramientos. Faltaba comprobar el grosor, y para ello fue necesario levantar varias baldosas del suelo 1.º (plano 3), así como un sillar del peldaño del siglo XVII,

2. Detalle del ángulo formado por el muro S. del tramo y el que parte perpendicular a él. Sillar colocado por encima del nivel del suelo primitivo.

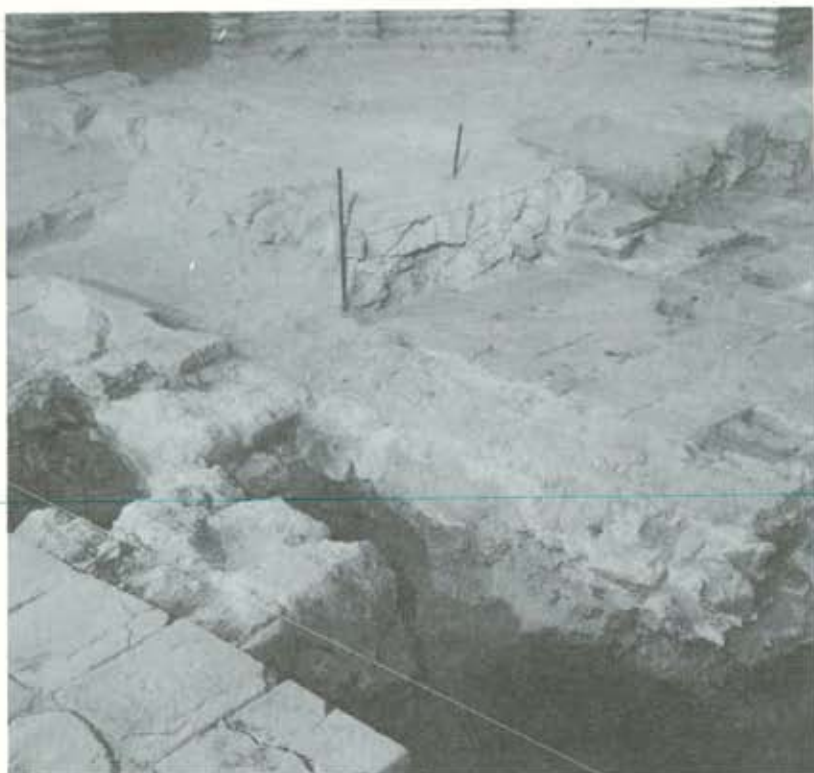
Siglos XV-XVI. De nuevo el solado anterior se va a ocultar sustituyéndose por otro formado a base de sillares irregulares de piedra caliza, si bien en esta ocasión no va a ocupar la totalidad de la cabecera (fig. 2, lám. VI, 1).

1. Suelo 2.º (ss. XV-XVI) en el hemiciclo y su continuación en el tramo recto.

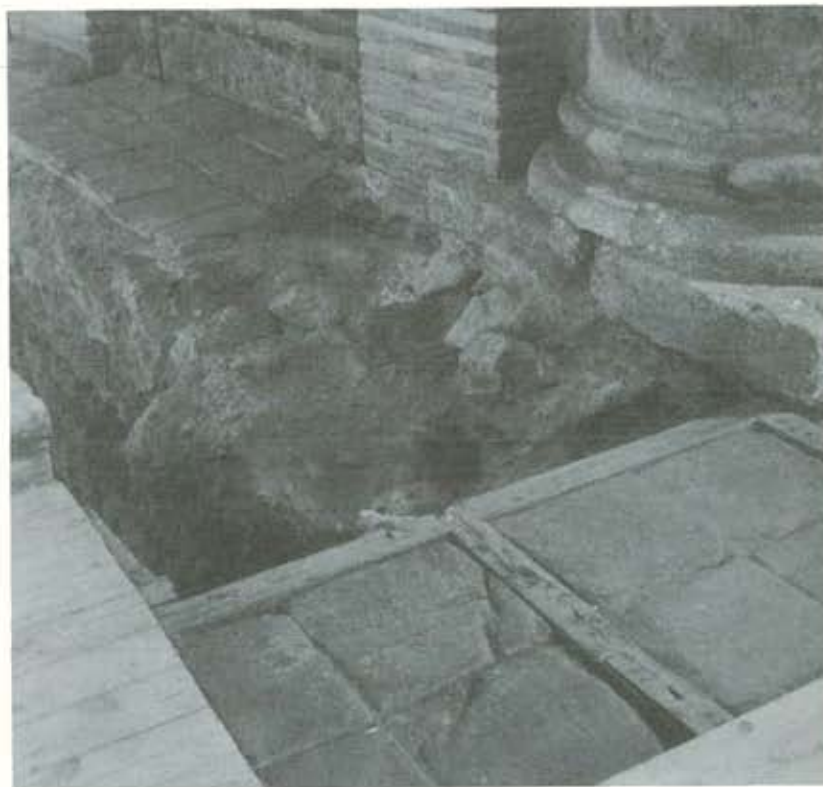
2. Detalle del suelo de losetas de ladrillo con entramado de madera en el arranque de la nave central, junto al pilar delantero derecho.
