Buenas prácticas en la ejecución de trabajos en altura en el sector de construcción

Instituto Regional de Seguridad y Salud en el Trabajo

© Comunidad de Madrid, 2019

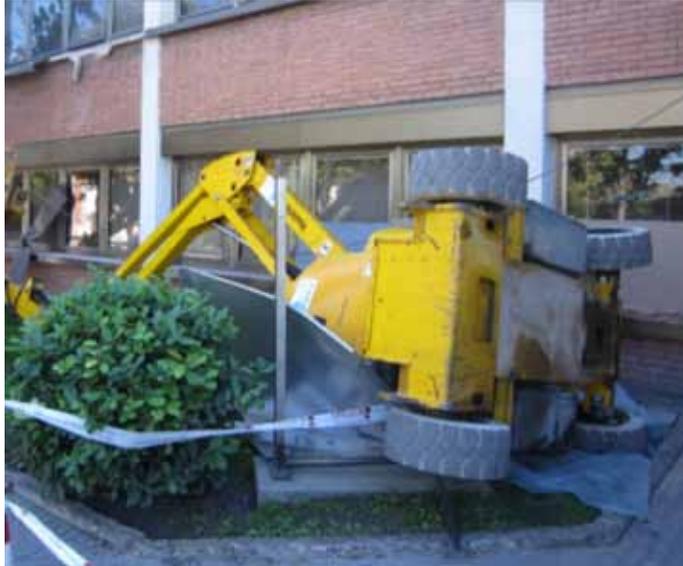
El accidente tiene lugar al realizar tareas de saneamiento en una fachada. Para su ejecución se hacía uso de una plataforma elevadora móvil de personas, situada frente a la fachada. Las dos ruedas derechas apoyaban en la acera perimetral del edificio y las ruedas izquierdas, apoyaban una de ellas sobre una arqueta de hormigón y la otra sobre terreno natural. En el movimiento de elevación de la plataforma, la arqueta de hormigón se fractura, lo que causa que la rueda izquierda se hunda por debajo del nivel del suelo desestabilizando el equipo y provocando su vuelco.

Entre las posibles causas que estableció la investigación se encuentra la "incorrecta situación del equipo de trabajo" ya que el lugar de apoyo no garantizaba las condiciones de esta-

bilidad y solidez requeridas por el equipo de trabajo. ¿Realmente se valoró, previo al inicio de trabajos, el terreno donde debía situarse la plataforma? ¿Se tuvieron en cuenta los parámetros del equipo, como el peso y la carga dinámica?

La evaluación de riesgos tenía identificado el riesgo de vuelco y establecía entre otras medidas preventivas “verificar que las condiciones del suelo son las apropiadas para soportar la carga máxima indicada por el fabricante”. Con el cumplimiento de las medidas establecidas en la evaluación de riesgos se podría haber evitado este accidente.

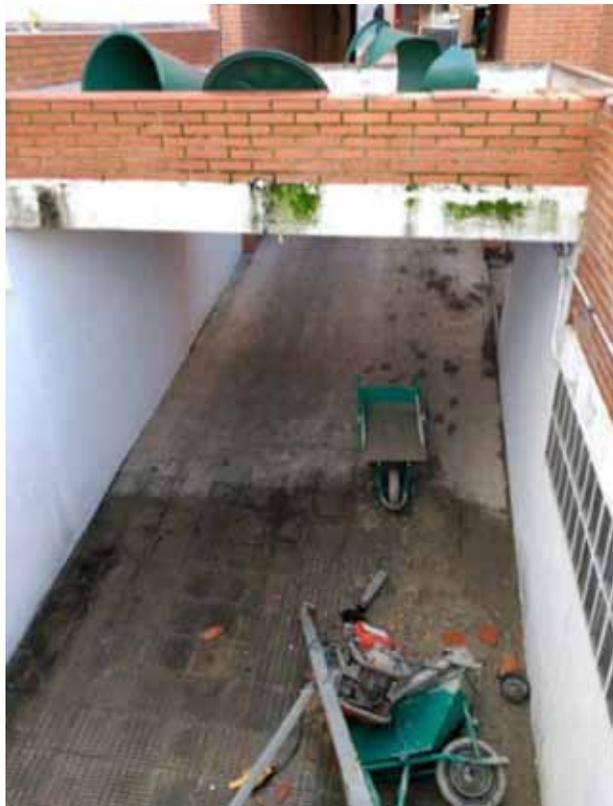
El accidente tiene lugar durante la tarea de hormigonado de un forjado (la cubierta de un garaje). El hormigón se suministraba con hormigonera y el transporte hasta el punto de trabajo se realizaba mediante carretillas de mano. Para alcanzar la altura de trabajo la carretilla se elevaba mediante un maquinillo, que era manipulado por el propio trabajador encargado de hormigonar, y después se continuaba con el transporte hasta el lugar necesario. En uno de los izados, el maquinillo se desploma al vacío arrastrando al trabajador consigo, cuando éste estaba recogiendo la carga, y haciéndole caer desde el forjado.

De entre todas las causas que se detectaron en la investigación, instalación inadecuada del maquinillo o carga superior a la máxima permitida por el fabricante entre otras, cabe destacar la ausencia total de protecciones tanto colectivas como individuales frente al riesgo de caída en altura por el borde del forjado. El perímetro de la cubierta del garaje disponía de un peto de ladrillo de unos 40cm de alto, que no constituye una protección colectiva adecuada. Además, el trabajador tampoco disponía de punto de anclaje y arnés anticaídas para utilizarlo durante el izado de la carretilla al borde del forjado.

La investigación del accidente concluyó que era necesario tomar una serie de medidas tanto técnicas como organizativas para prevenir la repetición de este tipo de accidentes. Fundamentalmente, debería haberse evaluado el riesgo de caída en altura durante la tarea de izado de las carretillas de hormigón para determinar las medidas preventivas más adecuadas. Para controlar el riesgo debería primar la colocación de protecciones colectivas, por ejemplo con la instalación de barandillas, frente al uso de protecciones individuales, arnés y punto de anclaje, o prever una combinación de ambas.

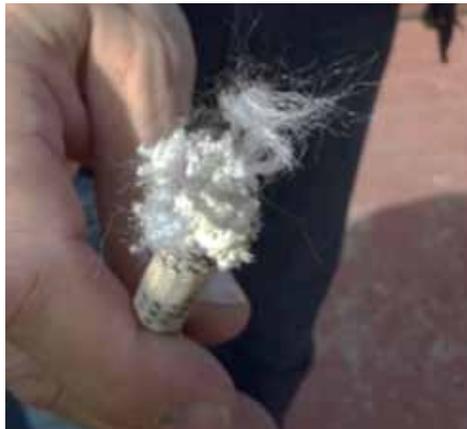
El accidente tiene lugar durante la ejecución de trabajos de reparación de fachada en un edificio de viviendas mediante el uso de técnicas de trabajos verticales. El trabajador se encontraba colgado a la altura del piso 7 manejando una radial de corte. En un movimiento inesperado la radial rebota y secciona la cuerda de trabajo, provocando la caída al vacío del trabajador.

Aunque se disponía de una 2ª cuerda de seguridad, el trabajador no se encontraba anclado a ella.

Además no se tuvo en cuenta el riesgo de corte provocado por la utilización de la radial y no se tomaron medidas de protección de la cuerda. Según recoge la NTP 1108, cuando el trabajador haga uso de herramientas que generen llama o herramientas de corte, utilice elementos corrosivos o abrasivos, deberá proceder a proteger las cuerdas, principalmente la cuerda de seguridad, separándola lo más posible de los mismos.

Entre las medidas que se pueden aplicar para evitar este accidente hay que destacar dos: la elección de otra técnica de trabajo, por ejemplo con el montaje de un andamio, y el uso de la 2ª cuerda o cuerda de seguridad.

El riesgo de corte debió ser valorado y debieron tomarse medidas de protección tanto del trabajador como del equipo empleado para el descuelgue.
