PARQUE DEHESA DE NAVALCARBÓN

Las Rozas de Madrid

Excavación e investigación arqueológica
en los fortines de la Guerra Civil

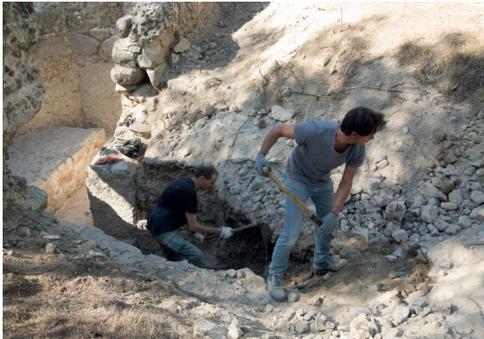
Fig. 4 *Retirada de escombros de la cubierta destruida de uno de los fortines*

La excavación arqueológica manual se inició con la retirada de los escombros procedentes de las cubiertas derruidas de gran parte de los fortines, ya que éstas fueron total o parcialmente destruidas por la actividad chatarrera desarrollada durante la posguerra para recuperar los valiosos raíles de ferrocarril que conformaban el blindaje de este tipo de fortificaciones. Por este motivo, en el interior de seis fortines apareció una capa de entre 80 y 174 cm de piedras de pequeño y mediano tamaño con cemento, resultado de la destrucción de las cubiertas. Hallamos en esta capa pequeños bloques de cemento que fraguaron entre los raíles de ferrocarril y quedó impreso en su superficie el negativo de la sociedad fabricante “KRUPP”, o el año “188 (...)”.

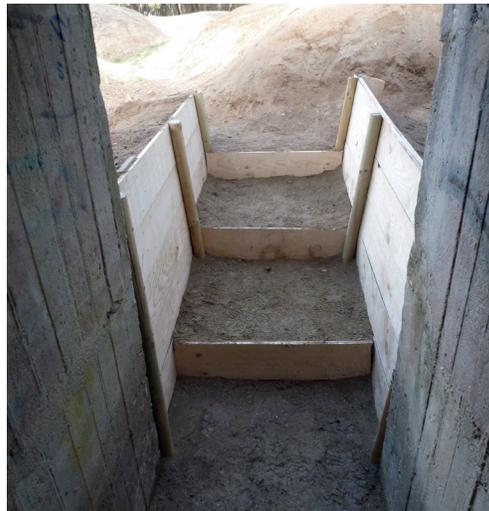
Fig. 7 *Colocación de pantallas y escalones de madera para facilitar las visitas*

peligrosas y se talaron ramas de árboles próximos, según criterios de los técnicos de la Concejalía de Medio Ambiente. Se excavaron rampas de acceso a cada fortín y posteriormente se procedió a su adecuación mediante pantallas y escalones de madera. Las dos estructuras auxiliares, de más difícil conservación, una vez excavadas fueron cubiertas con malla geotextil y rellenadas con la misma tierra que las cubría.

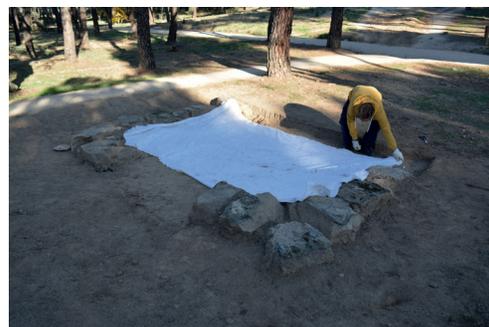
Fig. 8 *Cubrición con geo-textil de la estructura auxiliar nº 10 una vez completada su documentación*

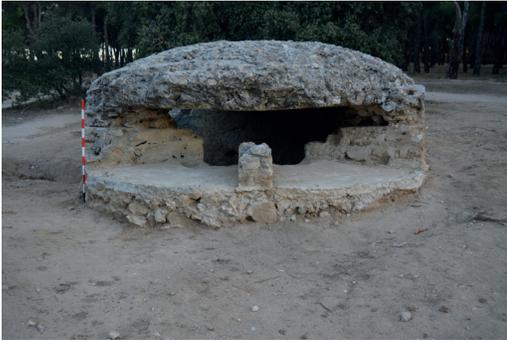
Fig. 10 Vista frontal del fortín de mampostería nº 1

construidos con gruesos muros de hasta 1,20 m de anchura y protegidos por una cubierta, desaparecida casi por completo en el caso del fortín nº 2, consistente en una gran losa de hormigón con forma de caparazón de tortuga que llegaba a alcanzar el metro de espesor. Los restos estructurales corresponden a nidos de ametralladora de planta en forma de D. La exigua cámara interior tiene una superficie útil de 4 m², a la que se accede mediante un estrecho vano lateral de 70 cm que conectaba con las trincheras exteriores. La altura interior apenas alcan-

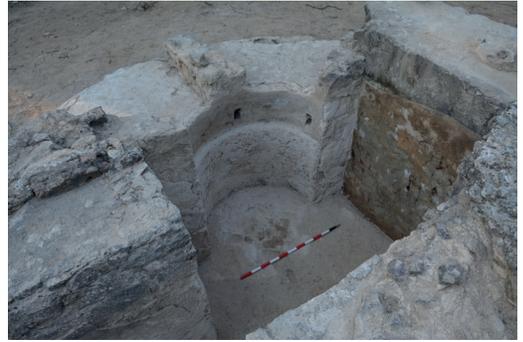
Fig. 11 Interior del fortín nº 2. Su cubierta fue destruida para extraer el emparrillado de railes de ferrocarril.

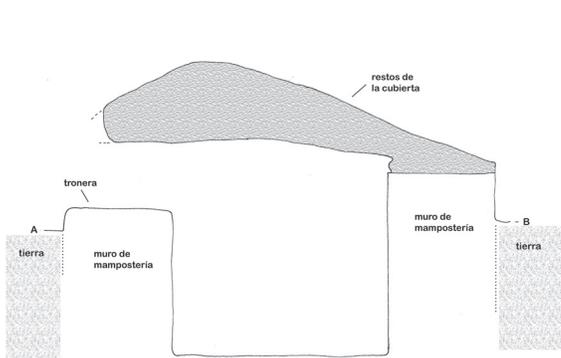
Fig. 12 Planta y sección del fortín nº 1

zaba los 1,90 m. En el frontal semicircular del fortín se situaban dos amplias troneras en sección de abanico, las cuales y a tenor de las improntas conservadas en el cemento debieron de estar forradas con listones de madera. Bajo ellas se abren tres pequeños orificios (uno en el centro y otros dos en los extremos) relacionados con el soporte y anclaje de la ametralladora, cuyo cuerpo principal apoyaba sobre una pequeña banqueta, bien de hormigón (fortín nº 1) o de ladrillos (fortín nº 2) de las que hemos encontrado restos. Los suelos se encuentran pavimentados con una fina capa de cemento. Sobre ellos hemos encontrado escasos restos de fusilería, clavos, una navaja y una pica de alambrada. En algunas de las paredes interiores se conservan vestigios de enlucido de cemento con falso despiece de sillares.

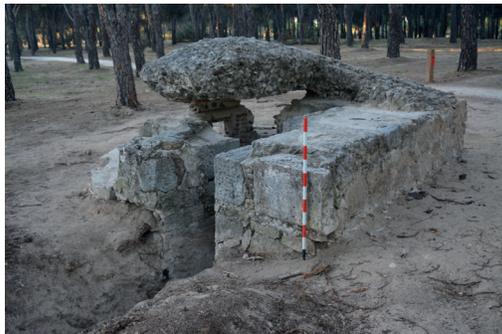
Fig. 13 *Fortín nº 3 para arma automática*

en la base de las troneras, reutilizados sin duda de alguna construcción antigua. En el fortín nº 3 las paredes están revestidas con un enlucido de cemento decorado con dibujo de hexágonos, y en los fortines nº 8 y 9 se llaguearon las juntas de los mampuestos y sillares. Al igual que en los fortines anteriores los restos materiales que se encontraban sobre el suelo de cemento corresponden con restos de fusilería y clavos

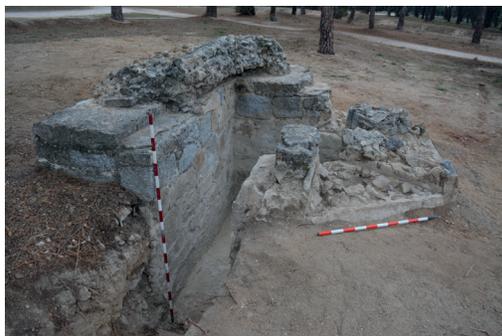
Fig. 14 *Fortín nº 8 para arma automática*

tines constan de tres troneras, situadas a 1,30 m del suelo, cuya planta se asemeja a un reloj de arena. El acceso desde las trincheras anexas es también más reducido, no sobrepasando los 64 cm de anchura. Construidos al igual que los fortines anteriores con mampuestos y con algunos ladrillos en las zonas de división de troneras. No obstante, es llamativa la utilización en este caso de grandes sillares de granito y caliza, sobre todo en sus paramentos interiores y

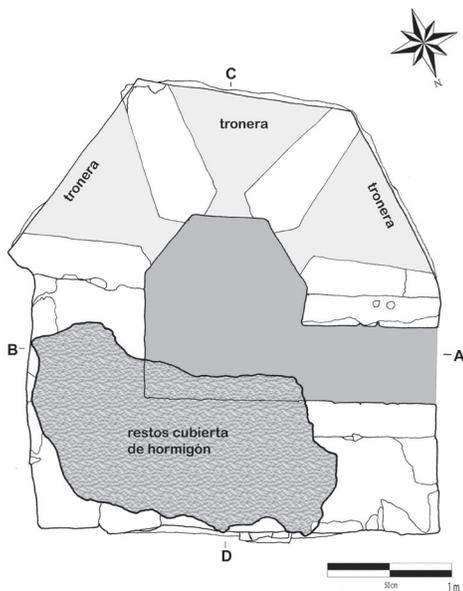
Fig. 16 *Planta de fortín para arma automática*

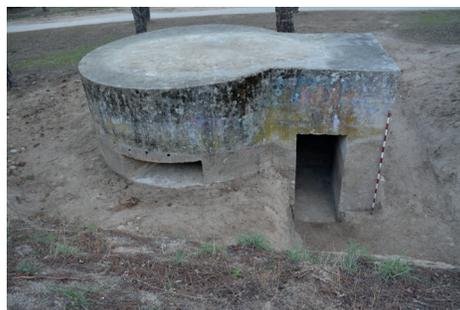
Fig. 18 *Nido de ametralladora nº 7*

al carecer de emparrillado de railes de ferrocarril no sufrieron la destrucción por parte de los chatarreros, por lo que se conservan prácticamente intactos. Su planta recuerda al ojo de una cerradura. La estructura consta de dos partes: una zona posterior en donde se sitúa un acceso en codo de 78 cm de ancho y una pequeña tronera; en esta zona se encuentra, bajo el nivel del suelo un pequeño habitáculo de 36-38 cm de profundidad, que sirvió, probablemente, para almacenar cajas de munición. El cuerpo principal tiene forma cilíndrica, o de tambor, de 2 m de diámetro interior, en donde se sitúa un grueso cilindro de hormigón que sustentaba la ametralladora ubicada en el centro de la estancia, y un carril que recorre la cara interna del muro frontal, probablemente para facilitar el giro de la máquina. En esta zona se encuentran las tres troneras principales, la central de mayor tamaño; conservan los clavos de las

tablas de madera que cubrían su base para evitar que los impactos de proyectiles enemigos hiciesen saltar al interior del fortín peligrosas esquirlas de hormigón. La altura interior de estos fortines es de 1,80 m. El grosor de los muros traseros es de 60 cm, mientras que los muros de la cámara principal alcanzan los 1,22 m de anchura. El espesor de la cubierta es de 1,20 m en la zona de las troneras. En los paramentos exteriores de los fortines existen numerosos huecos cuadrados, en donde se encuentran insertos tacos de madera. Creemos que los tacos sustentarían redes que facilitarían el camuflaje mediante materiales vegetales. En cuanto a los hallazgos muebles documentados en el interior de estos fortines, hemos documentado restos de fusilería y algunas latas de alimento. Asimismo, en el fortín nº 7 aparecieron restos de granadas de morteros, que debieron de ser explotados al finalizar la contienda y cuya abundante metralla dañó la base de hormigón de la ametralladora y parte del techo interior. El fortín nº 6 se encuentra unido a interesantes tramos de trincheras, cuyo trazado y puestos de tirador se encuentran bien conservados. En la cubierta del fortín nº 7 existe una leyenda incisa practicada en

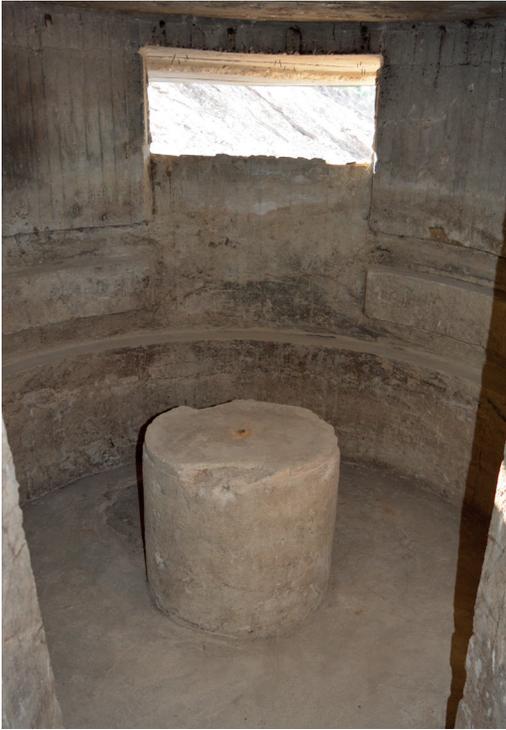
Fig. 20 Interior del nido de ametralladora n° 7. Vista del apoyo cilíndrico para la ametralladora

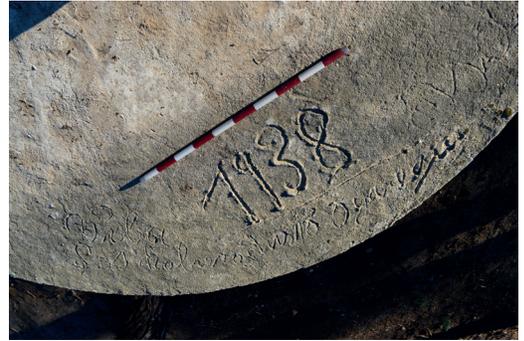
Fig. 21 Cubierta del nido n° 7. Inscripción: "1938 Viva los obreros. Luisito Oyaregui"

el cemento fresco: "1938 Viva los obreros. Luisito Oyaregui"

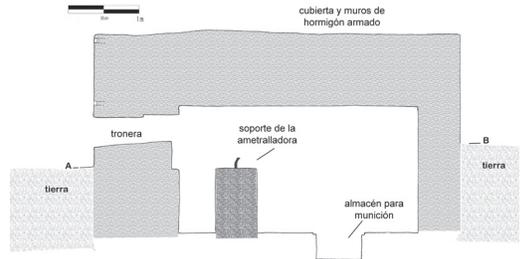
Fig. 22 Sección del nido de ametralladora n° 6

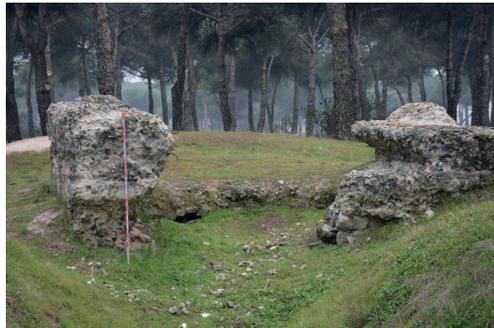
Fig. 23 *Fortín-observatorio con anterioridad a su excavación arqueológica.*

construcción de gran tamaño situada en el punto de mayor altitud de la Dehesa de Navalcarbón. Tiene planta pentagonal, con muros frontales y laterales de mampos-

tería que superan el metro de espesor. El muro de cierre posterior tiene 56 cm de ancho, en donde se sitúa un acceso de 84 cm que conecta con una amplia trinchera o camino cubierto revestido con muros de mampostería. La estructura ha perdido prácticamente toda su cubierta, situada a 2,50 m de suelo, consistente en una gran losa de hormigón en masa reforzada con un emparrillado de raíles de ferrocarril. La cubierta fue destruida en la posguerra para recuperar los raíles, de los que ha quedado el negativo en algunos muros y han aparecido gran número de improntas en las labores de desescombro. El espacio interior del fortín-observatorio está conformado por un espacio hexagonal irregular de 3,54 m de longitud y 2,10 m de anchura máxima. El muro frontal contó con dos grandes aberturas para la observación, habiendo desaparecido gran parte la divisoria que existía entre ambas. Bajo estas aberturas existe una gran plataforma de fábrica sobre la que se colocaban los aparatos de observación y posibilitaba su uso por parte de los soldados. Para acceder a esta plataforma existe un escalón en cada uno de los ex-

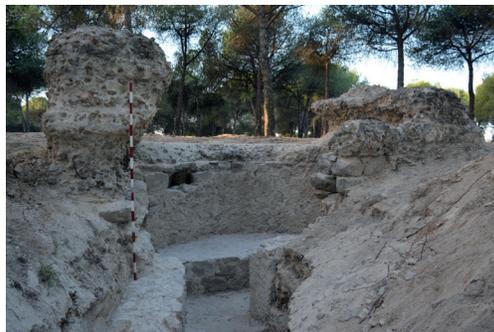
Fig. 24 *Fortín-observatorio al finalizar la excavación arqueológica. Al fondo la plataforma de observación bajo la amplia tronera*

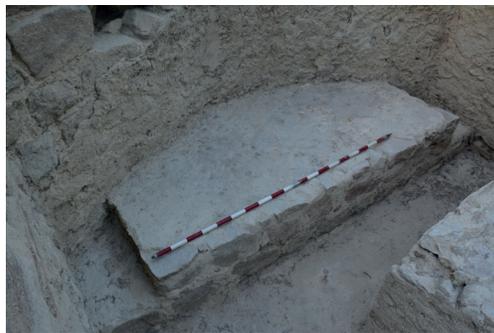
Fig. 25 *Plataforma interior del fortín-observatorio*

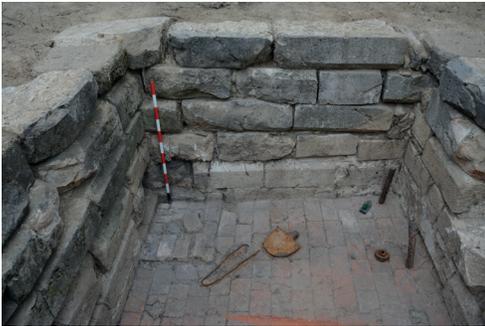
Fig. 26 *Puesto de mando*

fortificación subterránea de planta casi cuadrada revestida en su totalidad por grandes sillares de caliza almohadillados, claramente reaprovechados de algún gran edificio o de alguna obra pública. Se encuentra emplazada a escasos 4 m del observatorio blindado. El espacio interno corresponde a un recinto de 4,5 m² con un solado de ladrillo. En una esquina existe una pequeña plataforma también de ladrillo con restos de ceniza y que debió de corresponder al espacio destinado para una estufa de leña o brasero. En otra esquina se encuentran clavadas en el suelo dos piquetas de alamburada, aunque desconocemos su uso. En el zócalo Norte se sitúa

un acceso elevado de 55 cm de ancho que conecta con una línea de trincheras. La fortificación carecía de cubierta de fábrica, ya que durante la excavación arqueológica no hemos hallado restos de la misma en el interior del fortín, por lo que previsiblemente tendría un cerramiento a base de rollizos, vigas o raíles, y sacos terreros. Asimismo, es probable que la estructura tuviese una mayor altura ya que desde el suelo hasta la hilada superior de sillares hay una diferen-

cia máxima de 1,64 m. Quizás fueron espoliados los sillares superiores, o bien la estructura fue completada en su coronación por sacos terreros, ya que de lo contrario no se podría permanecer erguido en su interior. Han sido interesantes los hallazgos documentados, destacando varias botellas de medicamentos, tinteros, un pequeño yunque de hierro, una pala (herramienta básica para la realización de trabajos de fortificación), hilo telefónico (la telefonía por cable fue el principal medio empleado para establecer una correcta comunicación en el frente de guerra) y los filtros de una máscara antigás.

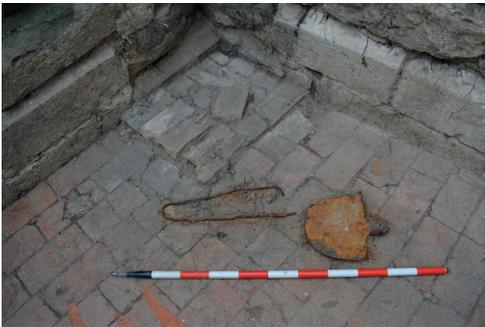
Fig. 28 *Puesto de mando. Detalle de hallazgos y plataforma de ladrillo*

Fig. 27 *Hallazgos en el interior del puesto de mando: piquetas de alambradas clavadas en el suelo (uso desconocido), botella de cristal, filtro de máscara antigás, pala, varilla y plataforma de ladrillo para brasero o estufa*

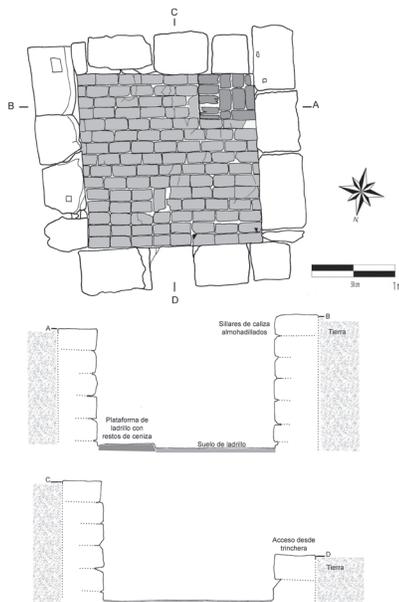
Fig. 29 *Planta y secciones del puesto de mando*
