ANEJO Nº 3
ESTUDIO GEOTÉCNICO

**ESTUDIO GEOTÉCNICO PARA EL PROYECTO DEL
NUEVO CENTRO DE TRABAJO EN LA EDAR “EL
ENDRINAL”, COLLADO- VILLALBA (MADRID).**

INFORME Nº 224695-EG T-2198

Madrid, Junio de 2016

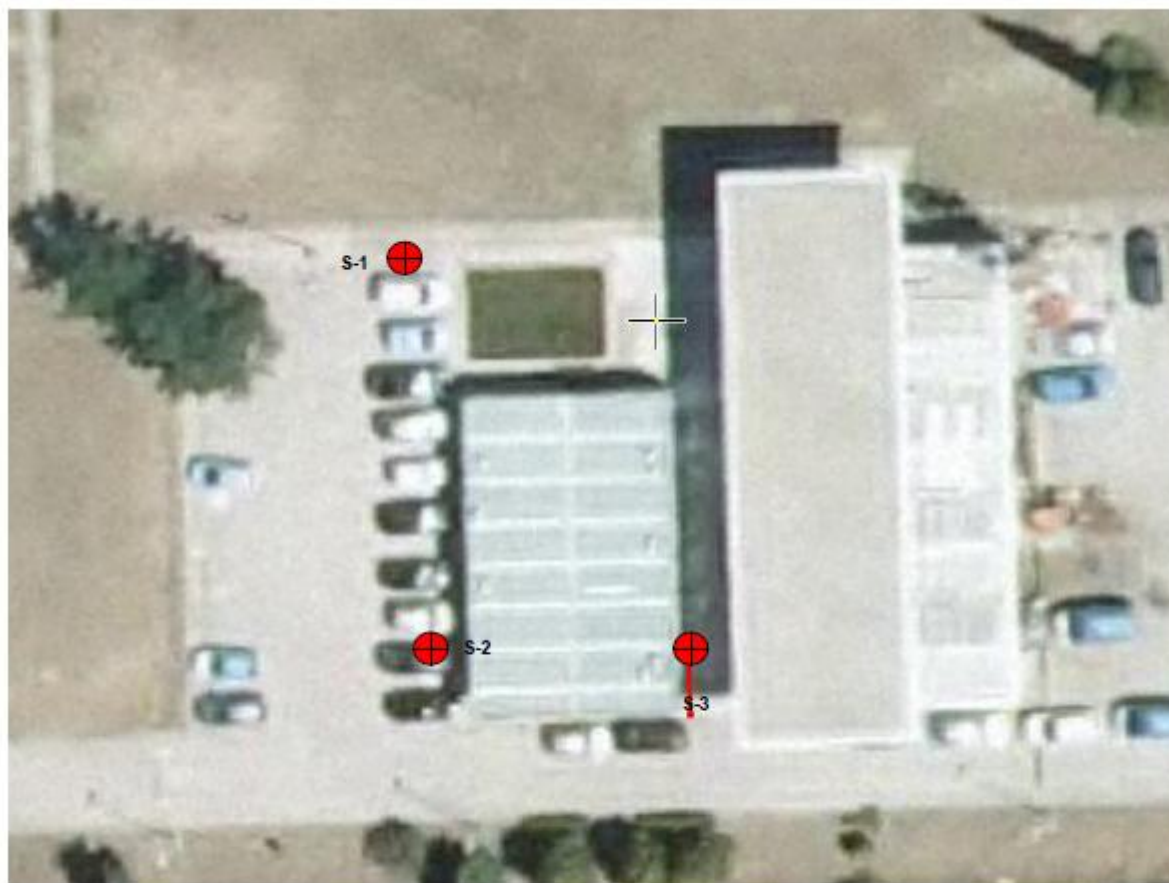
T-2198 UBICACIÓN SONDEOS EDAR EL ENDRINAL, VILLALBA

La localización de las prospecciones queda reflejada en el **Plano 1** de situación de trabajos de campo, que se adjunta al final de la memoria. Las coordenadas planimétricas XY se tomaron mediante GPS, mod. *map 76 CSx*.

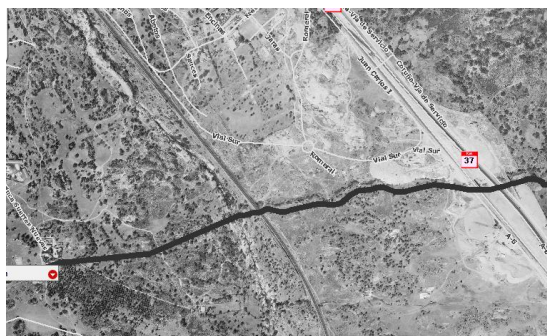
FOTO AÉREA 1961-67

De las fotografías se deduce que la zona de estudio estaba sin edificar, por lo menos hasta el año 1991. Se observa que con anterioridad a esta fecha, el terreno no tenía uso, ni agrícola ni de otro tipo, permaneciendo en estado silvestre.

No se aprecia en ese intervalo ningún tipo de movimiento de tierras, depósito de vertidos u otra acción relevante

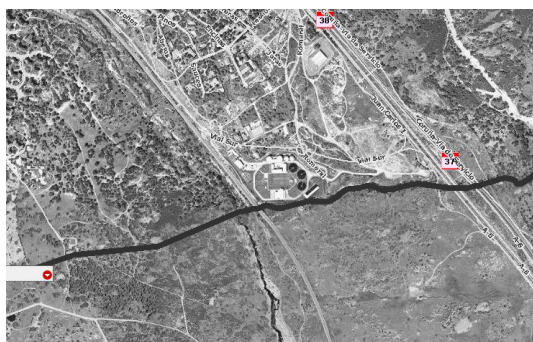
FOTO AÉREA 1991

Ya en la fotografía del 1991 puede observarse como la EDAR esta totalmente construida, no apreciándose apenas diferencias con la imagen tomada en el 2014.

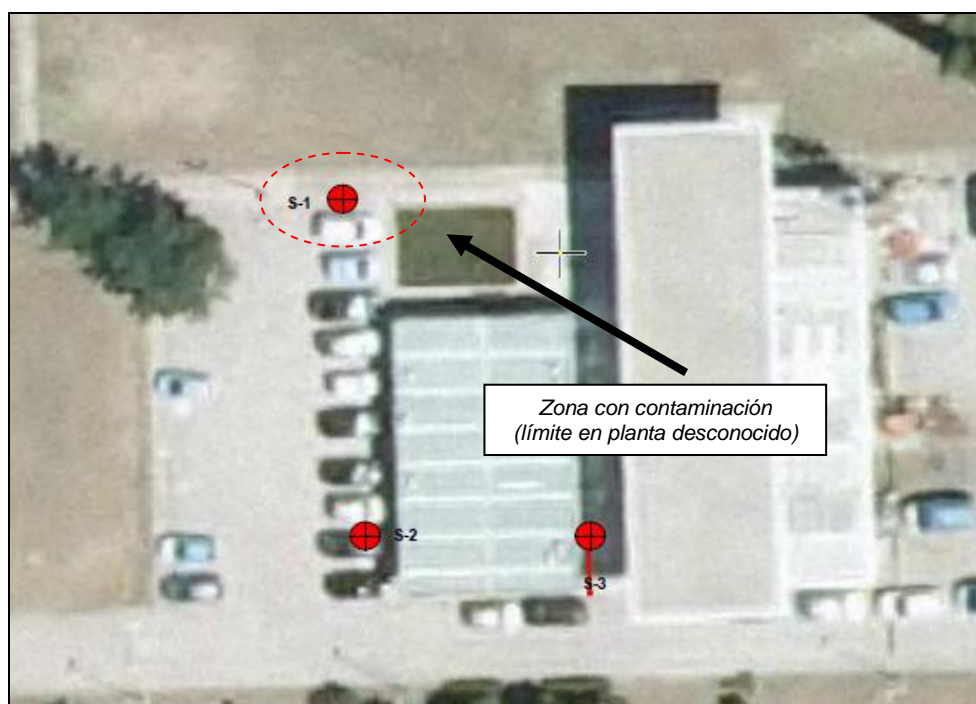
Es importante destacar, que durante la perforación del sondeo S-1 se detectó un posible contaminación a una profundidad comprendida entre la boca del sondeo 0,00 m y 1,40 m, con posible presencia de hidrocarburos, como denota el color de la muestra y el fuerte olor a combustible. El agua necesaria para la perforación del asfalto se tiñó de negro inmediatamente. Se trata de un hecho puntual detectado únicamente en el sondeo S-1 y a la profundidad indicada. Sería recomendable acotar en planta el área de contaminación con prospecciones adicionales.

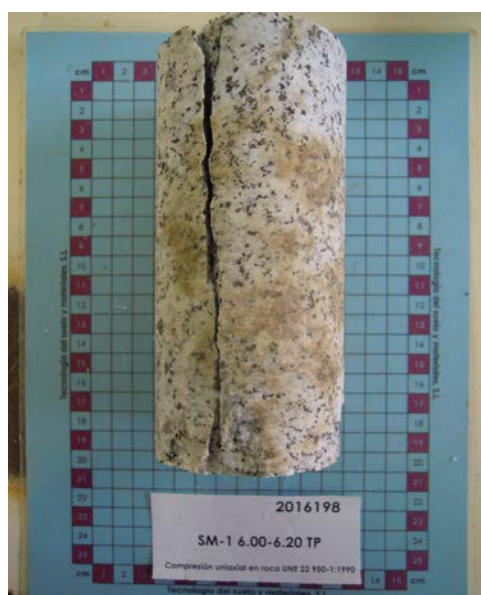
Foto de la muestra sometida a ensayo

Diámetro, en mm	71.30
Altura, en mm	168.60
Área, en cm ²	39.93
Volumen, en cm ³	673.17
Peso, en g	1 785.99
Densidad aparente, en g/cm ³	2.653
Carga de rotura, en kg (P ₁)	45 372
Carga de rotura total, en kN (P)	445.100
Resistencia a compresión, en kg/cm ²	1 137.5
Resistencia a compresión, en MPa (s_c)	111.478

Forma de rotura de la probeta

Observaciones: La muestra es corta por lo que no se pudo tallar a mayor altura.

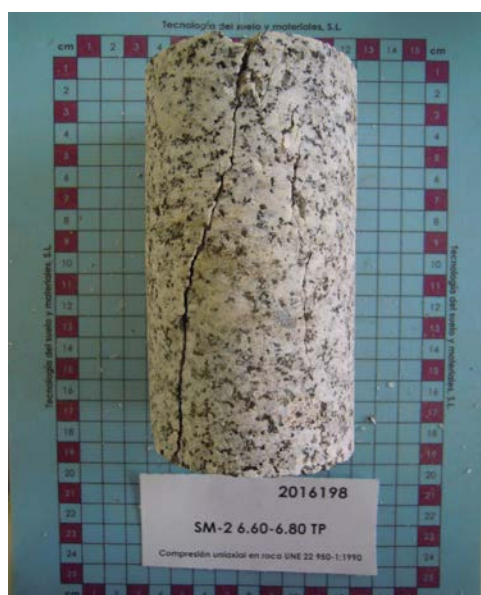
Foto de la muestra sometida a ensayo

Diámetro, en mm	71.10
Altura, en mm	143.30
Área, en cm ²	39.70
Volumen, en cm ³	568.95
Peso, en g	1 499.89
Densidad aparente, en g/cm ³	2.636
Carga de rotura, en kg (P ₁)	24 924
Carga de rotura total, en kN (P)	244.500
Resistencia a compresión, en kg/cm ²	628.4
Resistencia a compresión, en MPa (s_c)	61.581

Forma de rotura de la probeta

Observaciones: La muestra es corta por lo que no se pudo tallar a mayor altura.

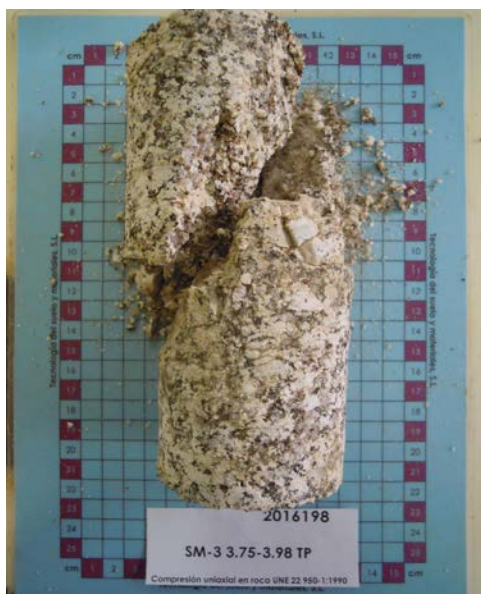
Foto de la muestra sometida a ensayo

Diámetro, en mm	70.50
Altura, en mm	198.70
Área, en cm ²	39.04
Volumen, en cm ³	775.65
Peso, en g	1 941.58
Densidad aparente, en g/cm ³	2.503
Carga de rotura, en kg (P ₁)	6 809
Carga de rotura total, en kN (P)	66.800
Resistencia a compresión, en kg/cm ²	174.6
Resistencia a compresión, en MPa (s_c)	17.112

Forma de rotura de la probeta

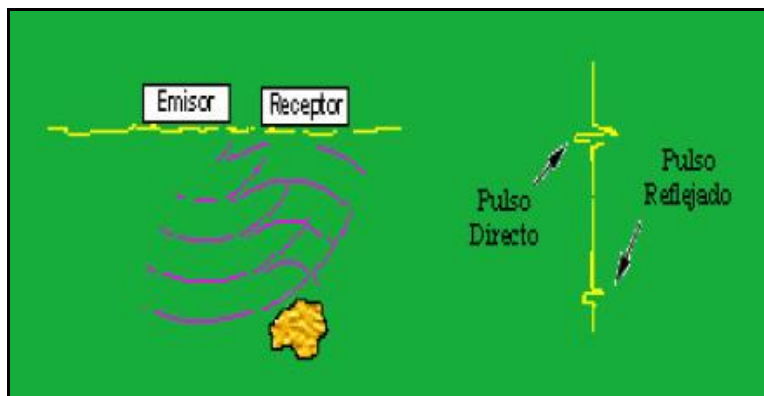
Un sistema de georádar está compuesto por un radio transmisor y un receptor conectados a un par de antenas que hacen masa sobre el suelo. La señal emitida por el transmisor penetra en el subsuelo y se refleja de diferente modo según las propiedades eléctricas de los materiales atravesados. Todas las ondas reflejadas desde un objeto enterrado son recibidas por el receptor, calculándose el tiempo de su llegada.

Para construir una imagen que el operador pueda interpretar, el radar representa el eco producido en la pantalla de un ordenador. Conforme el radar se va desplazando sobre una superficie, éste va detectando nuevos ecos que se van superponiendo para así crear dicha imagen.

Cuando el objeto se encuentra por delante del radar, el eco tarda un tiempo en llegar a la antena receptora. Conforme el radar se va acercando al objeto, estos tiempos van disminuyendo y después van aumentando conforme el radar se va alejando nuevamente.
