ANEJO Nº 03

Geología y Geotecnia

ESTUDIO GEOTÉCNICO PARA EL PROYECTO DE CONSTRUCCIÓN EMISARIO COLLADO VILLALBA TRAMO B-5. SISTEMA ENDRINAL. (MADRID)

INFORME N° 220812-EG T-2188

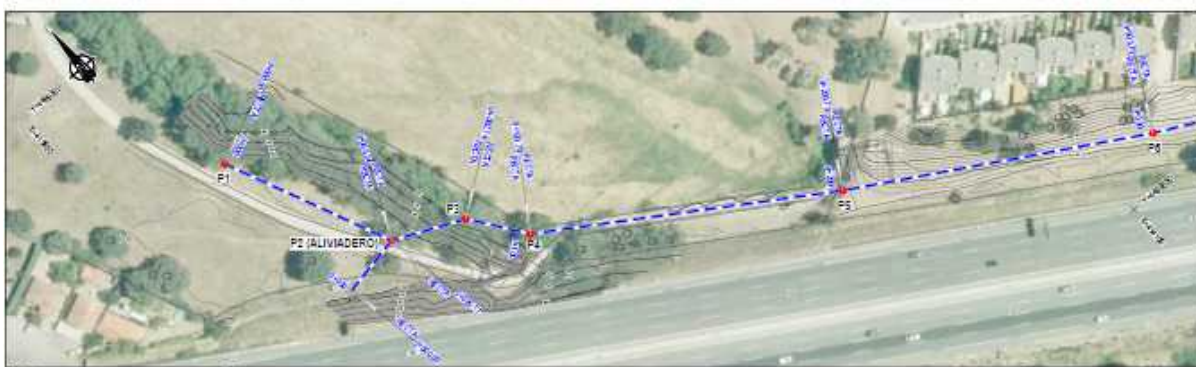
- En la zona del paso bajo el arroyo de la Poveda, en torno al P.K. 0+000 realización de un sondeo y ensayos de penetración dinámica continua tipo D.P.S.H.. En este punto se ha proyectado también la construcción del aliviadero. La conducción, se ha proyectado aproximadamente bajo la topografía actual a 2,9 m.

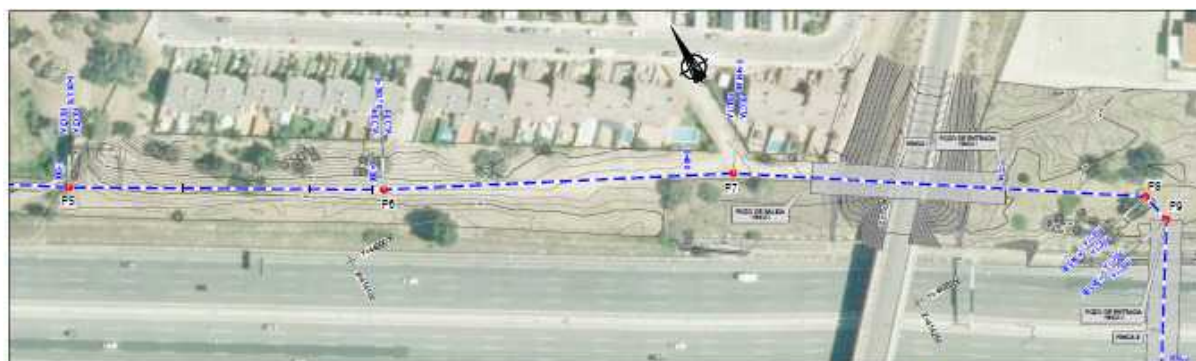
- En la zona de la Hinca n 1 (bajo el paso superior sobre la AP-6 se ha realizado un sondeo en la zona del pozo de ataque y un penetro en la zona de salida. La profundidad de apoyo del colector en esta zona se sitúa aproximadamente a 4,80 m bajo la topografía en la zona de ubicación del pozo de ataque.

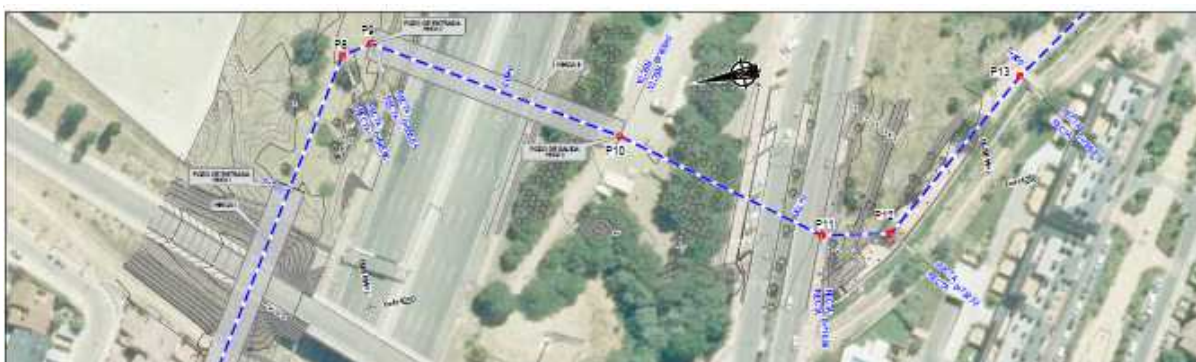
- La hinka nº 2 es la que se realizará bajo la AP-6 realizándose un sondeo en la zona de ataque y un ensayo de penetración de dinámica continua en la zona de salida. La clave del colector se situará a una profundidad aproximada de 3,7 m de la cota de la calzada.

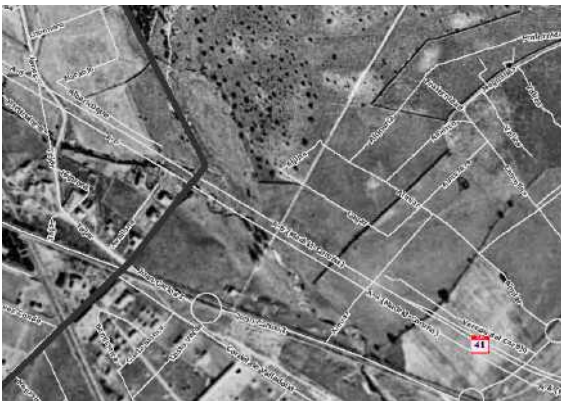
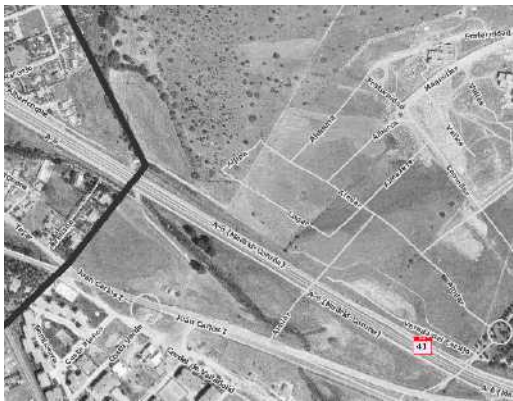
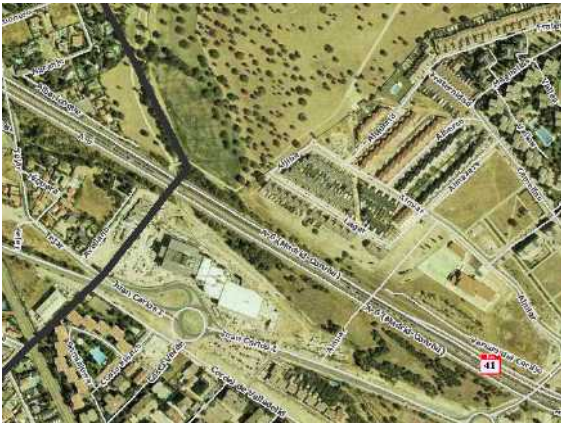
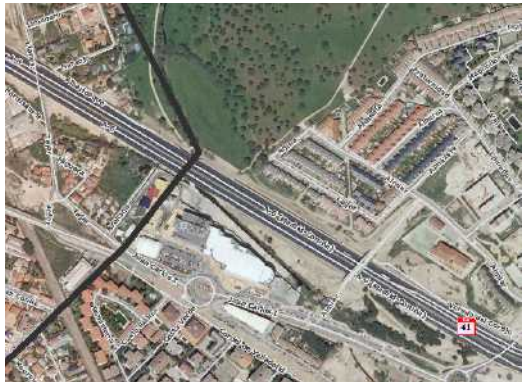
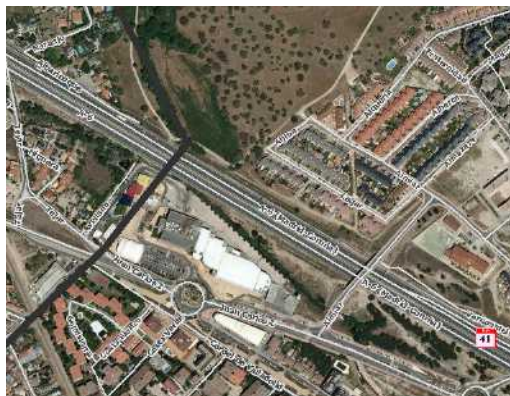
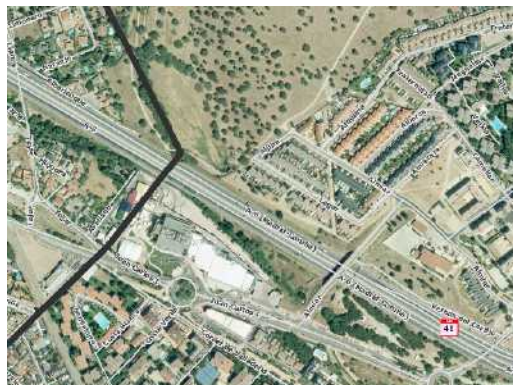
SONDEO SM-1 K.M. 0+000

Para tener un mayor conocimiento del área de estudio, se han consultado las fotografías aéreas de diversos años, evaluando así la evolución morfológica del trazado, en los puntos en los que se han realizado los sondeos, coincidiendo con las hincas.

De las fotografías se deduce:

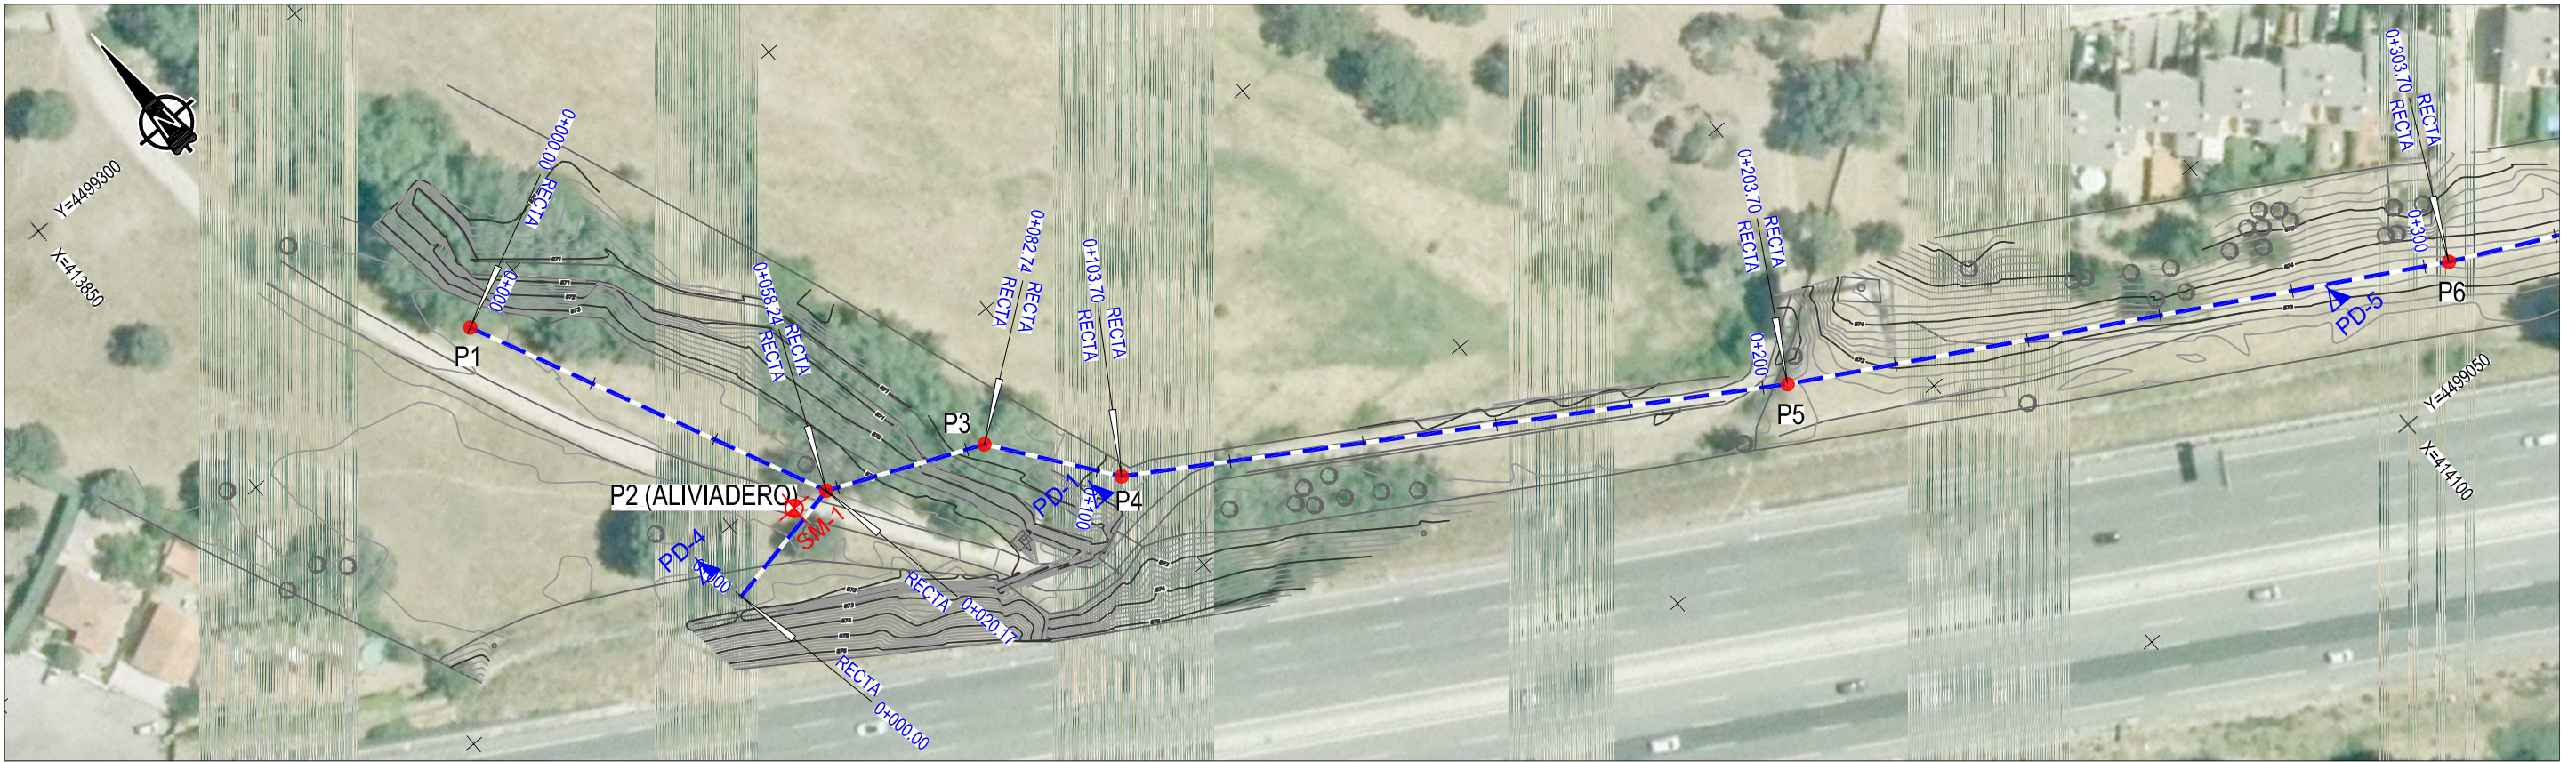
PLANO 1: Planta de situación y Perfil Geológico – Geotécnico Hoja 1

PLANTA
ESCALA 1:1.000

PERFIL LONGITUDINAL
ESCALA HORIZONTAL 1:1.000
ESCALA VERTICAL 1:200

- NIVEL 3: H Jabre (alteración de roca grano V (suelo))
- NIVEL 4: H granito altamente fracturado (grado IV)

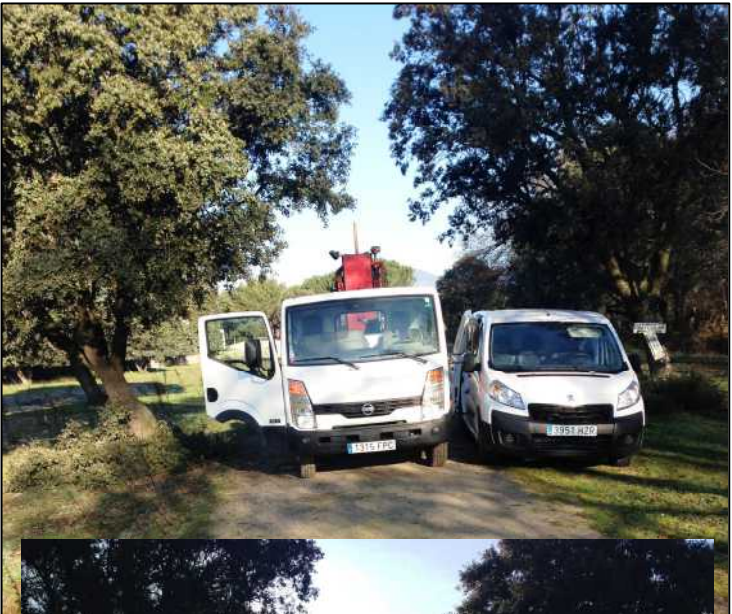
VISTA DURANTE LA EJECUCIÓN
DEL SONDEO MECÁNICO.

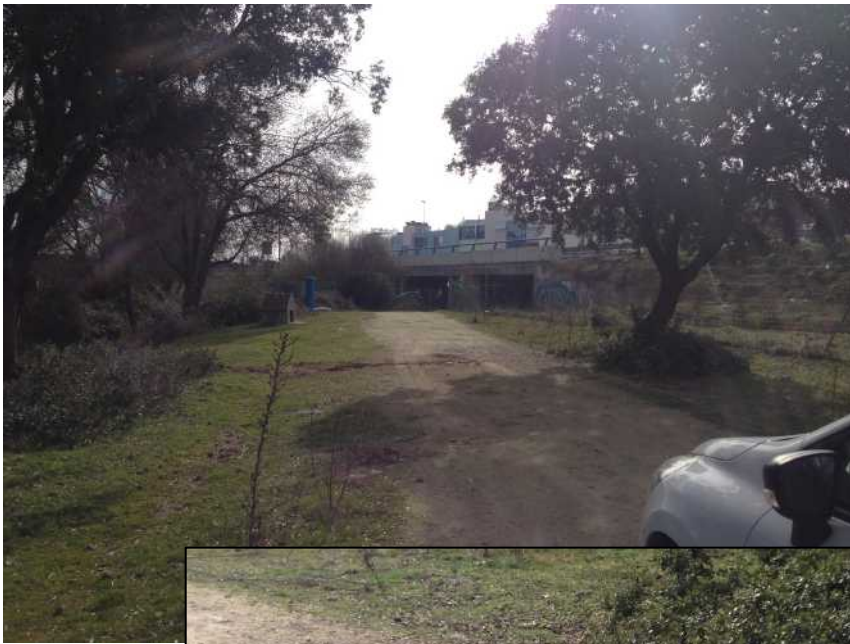
VISTA TRAS LA REALIZACIÓN DEL SONDEO Y TAPA
METÁLICA

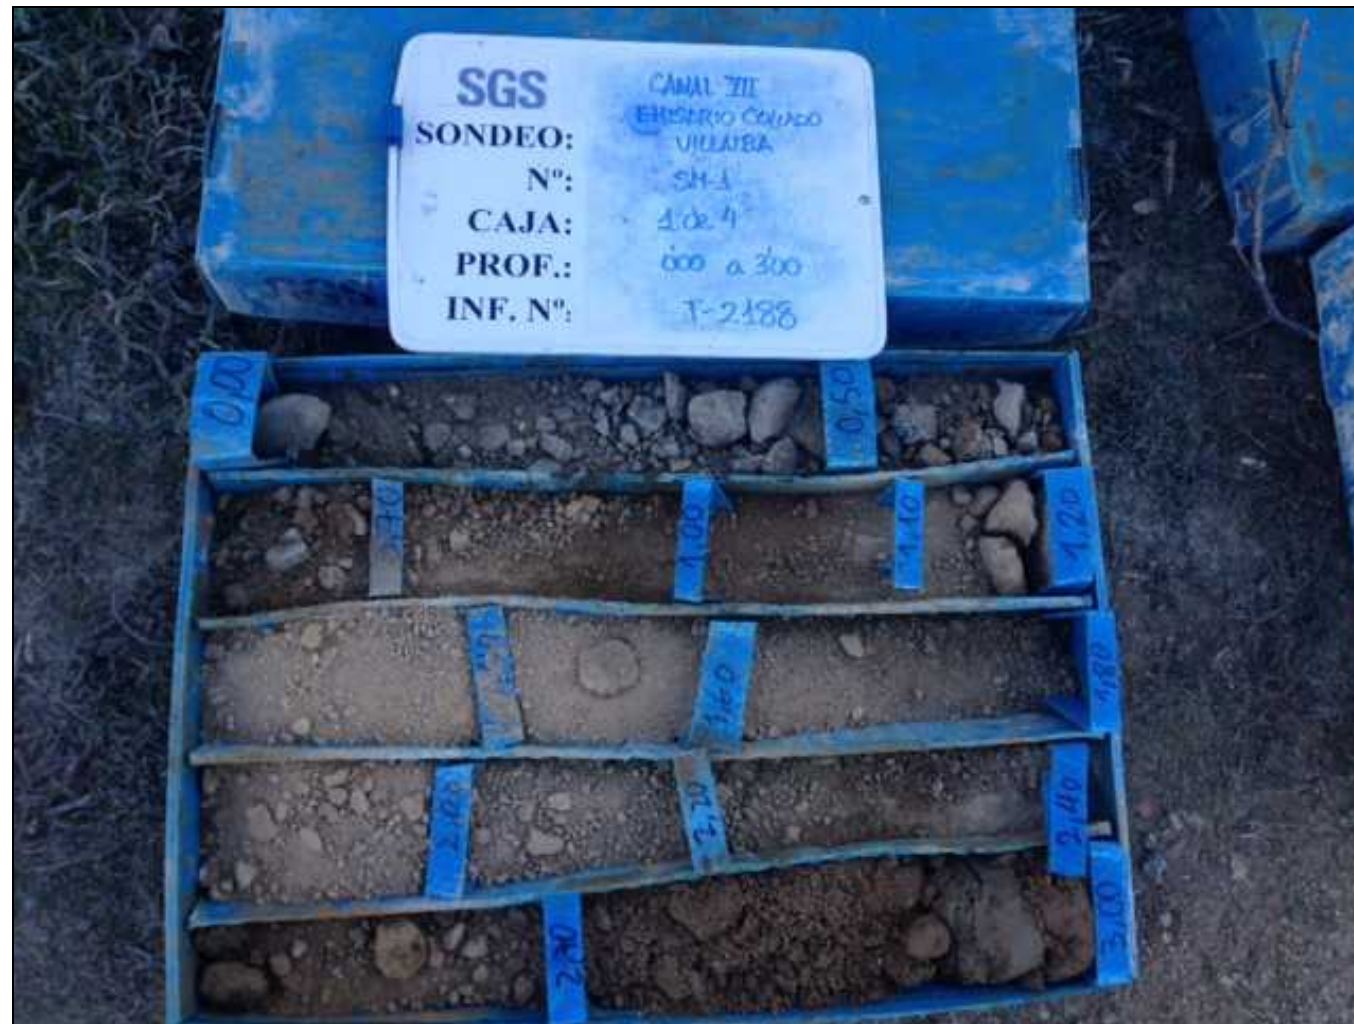
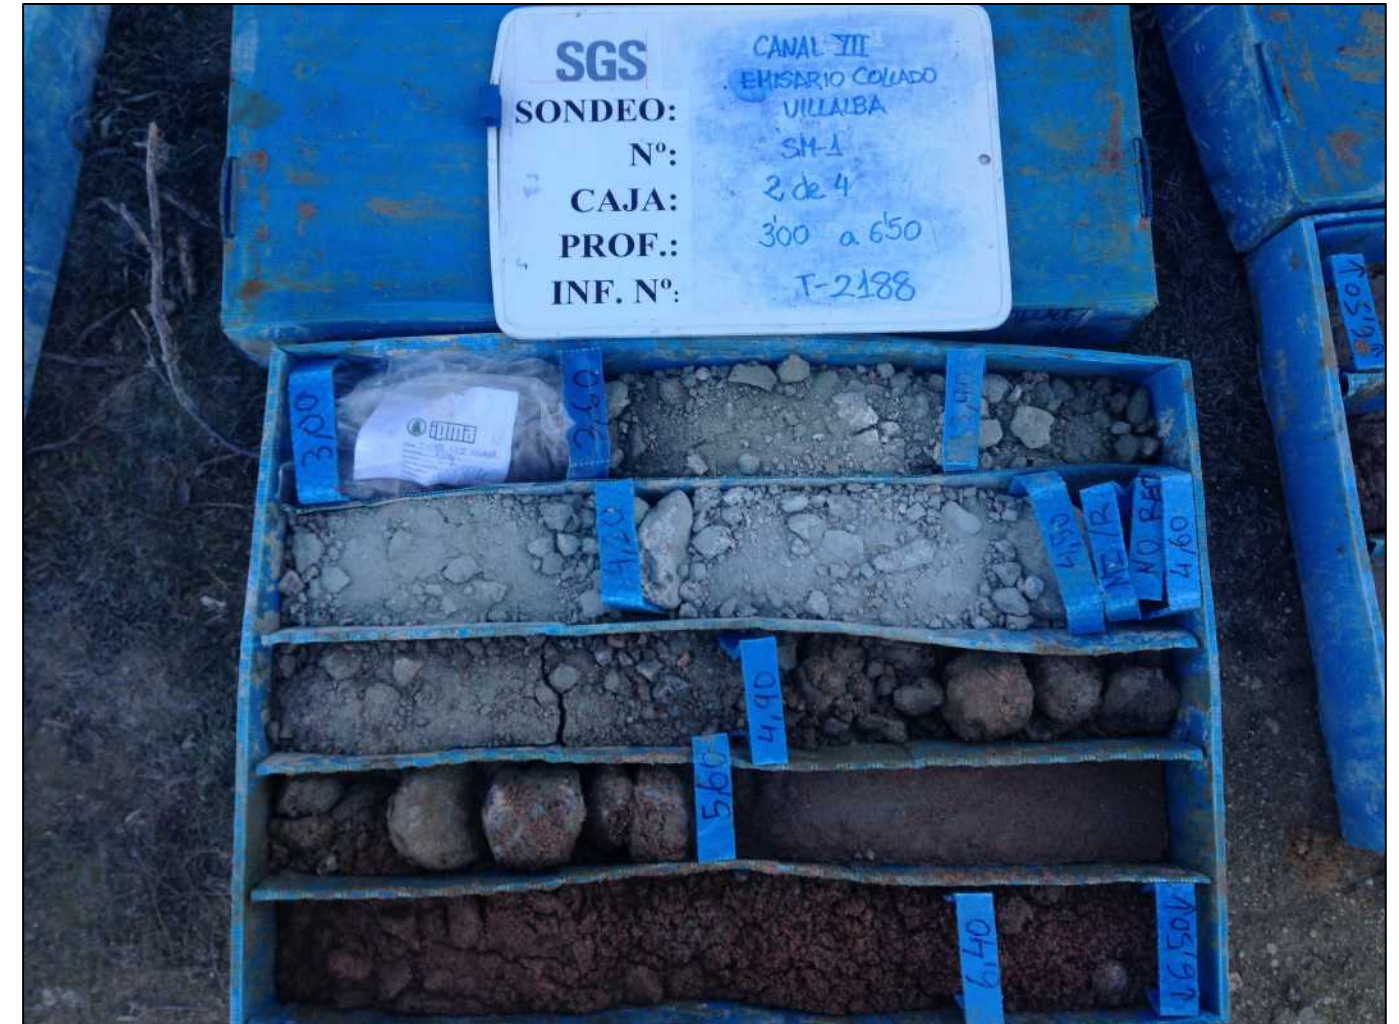
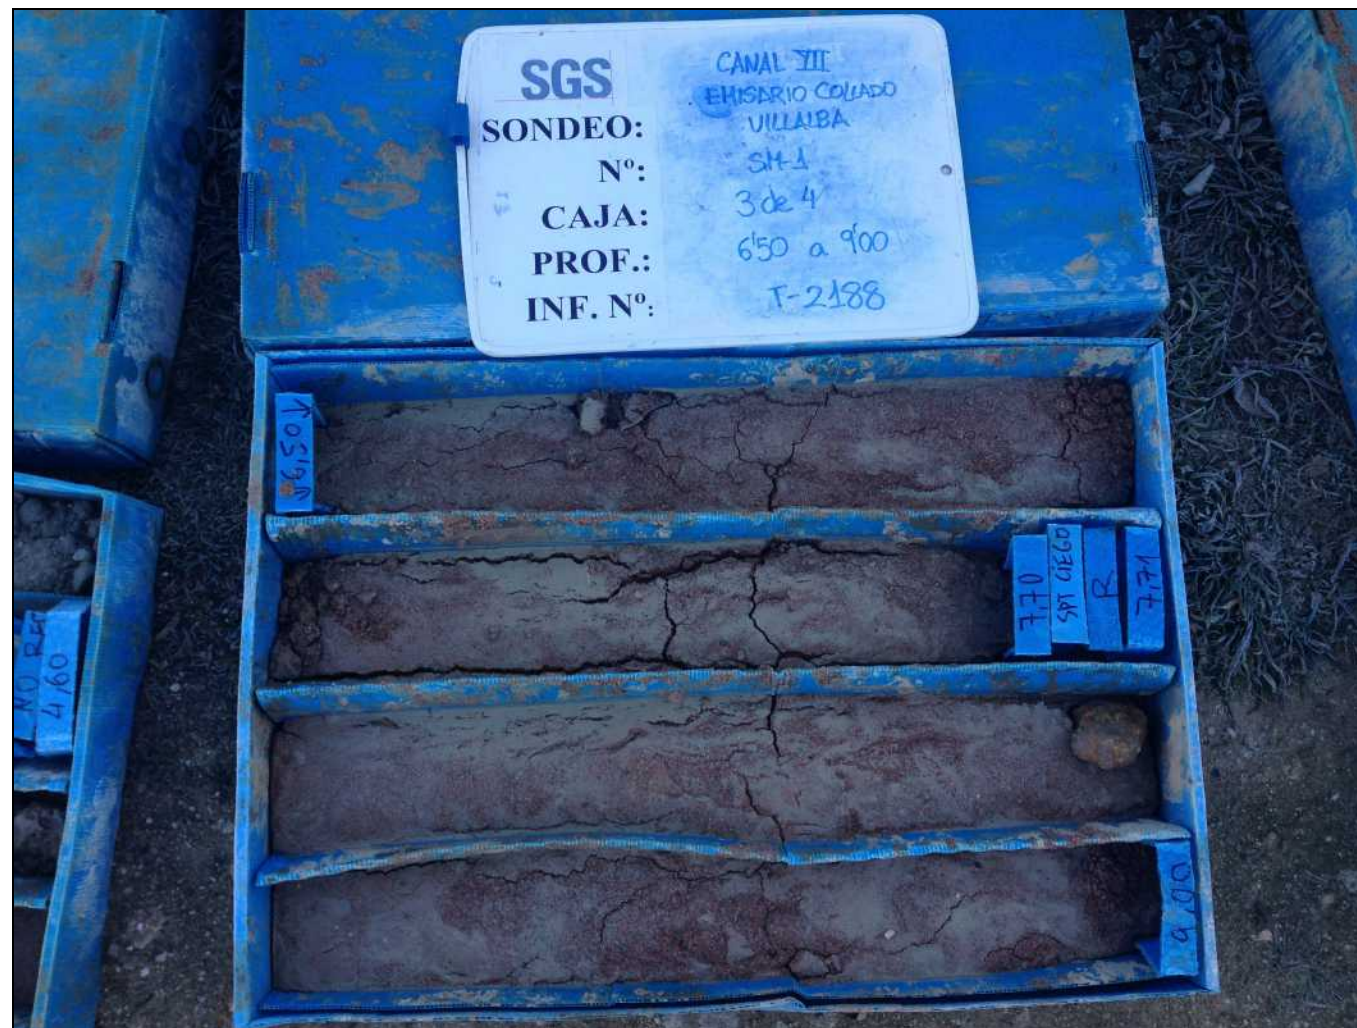
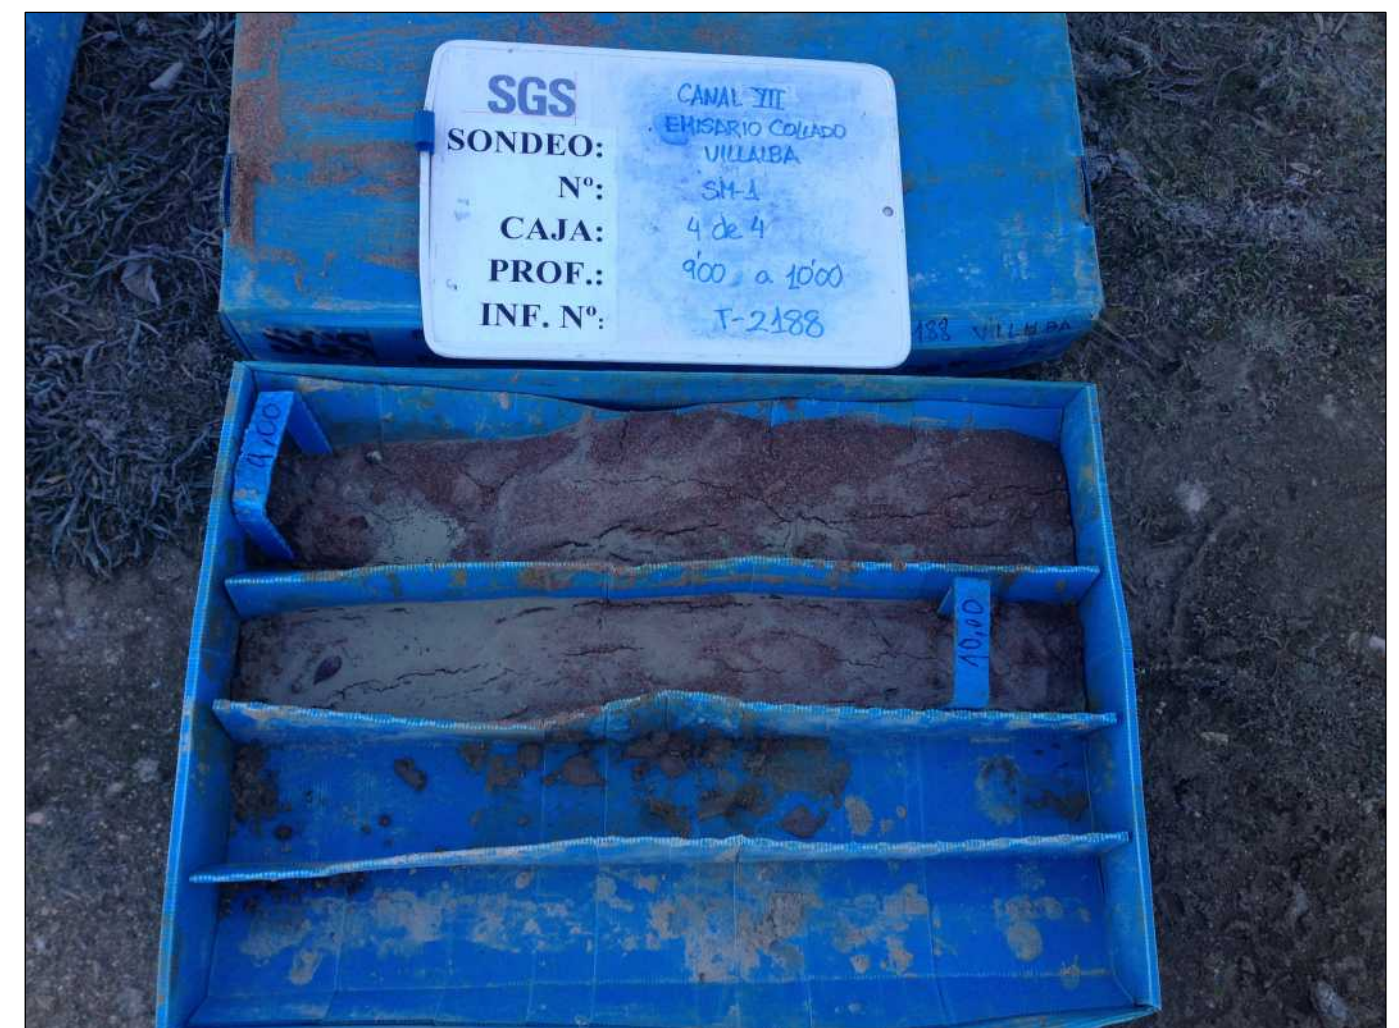
FOTOS CAJAS DE SONDEOS

Subyacente al nivel de depósitos aluviales se ha detectado la presencia de un granito leucocrático altamente fracturado, sin presencia de testigos superiores a 10 cm, lo que le confiere un RQD de cero y por tanto mala calidad. Este nivel se ha detectado hasta el final del sondeo.

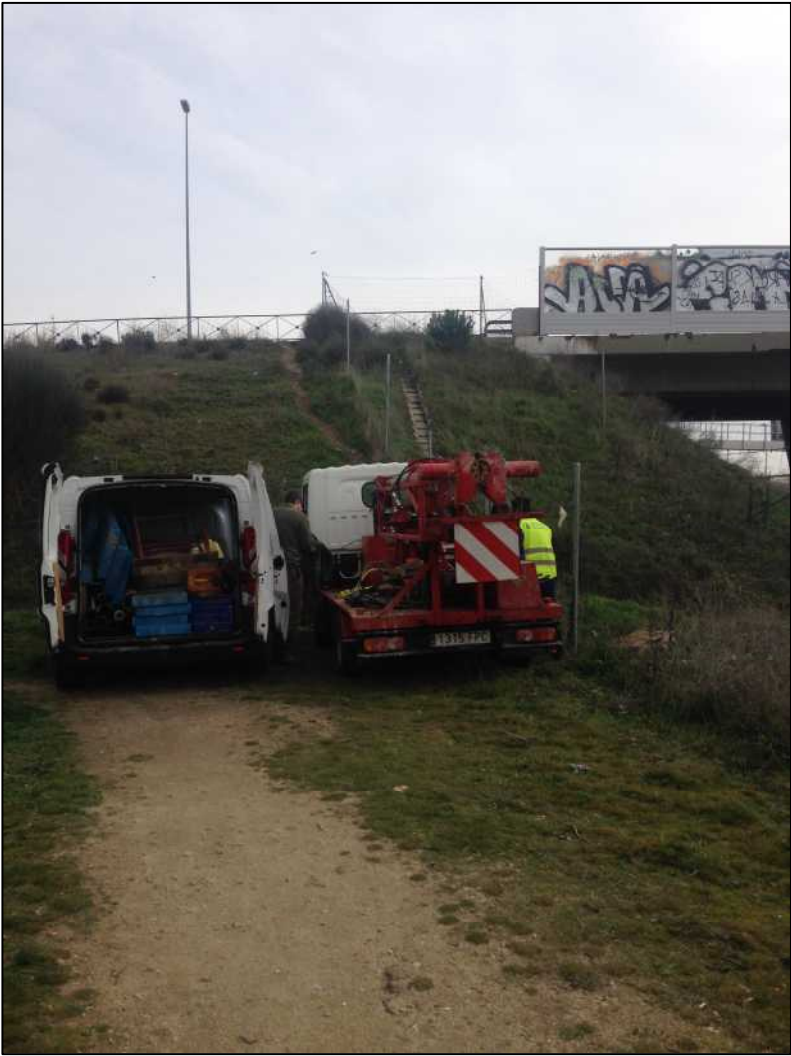
VISTA DURANTE LA EJECUCIÓN
DEL SONDEO MECÁNICO.

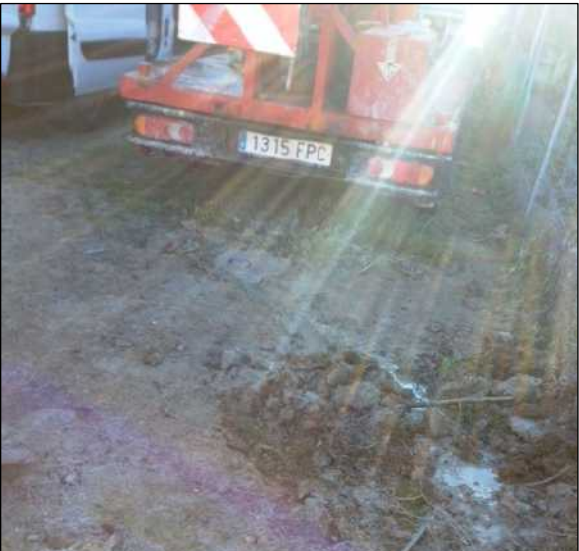
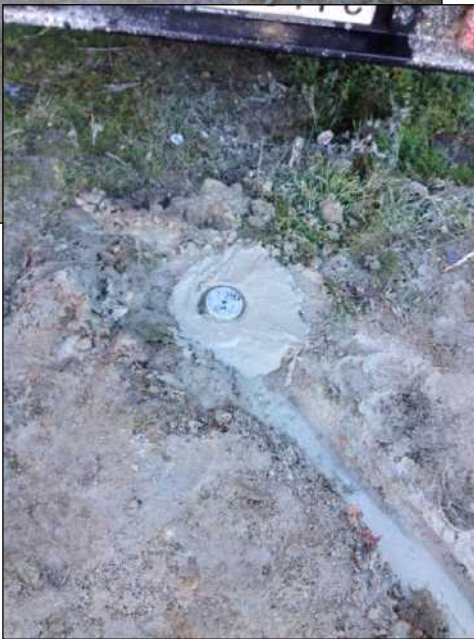
VISTA TRAS LA REALIZACIÓN DEL SONDEO Y TAPA
METÁLICA

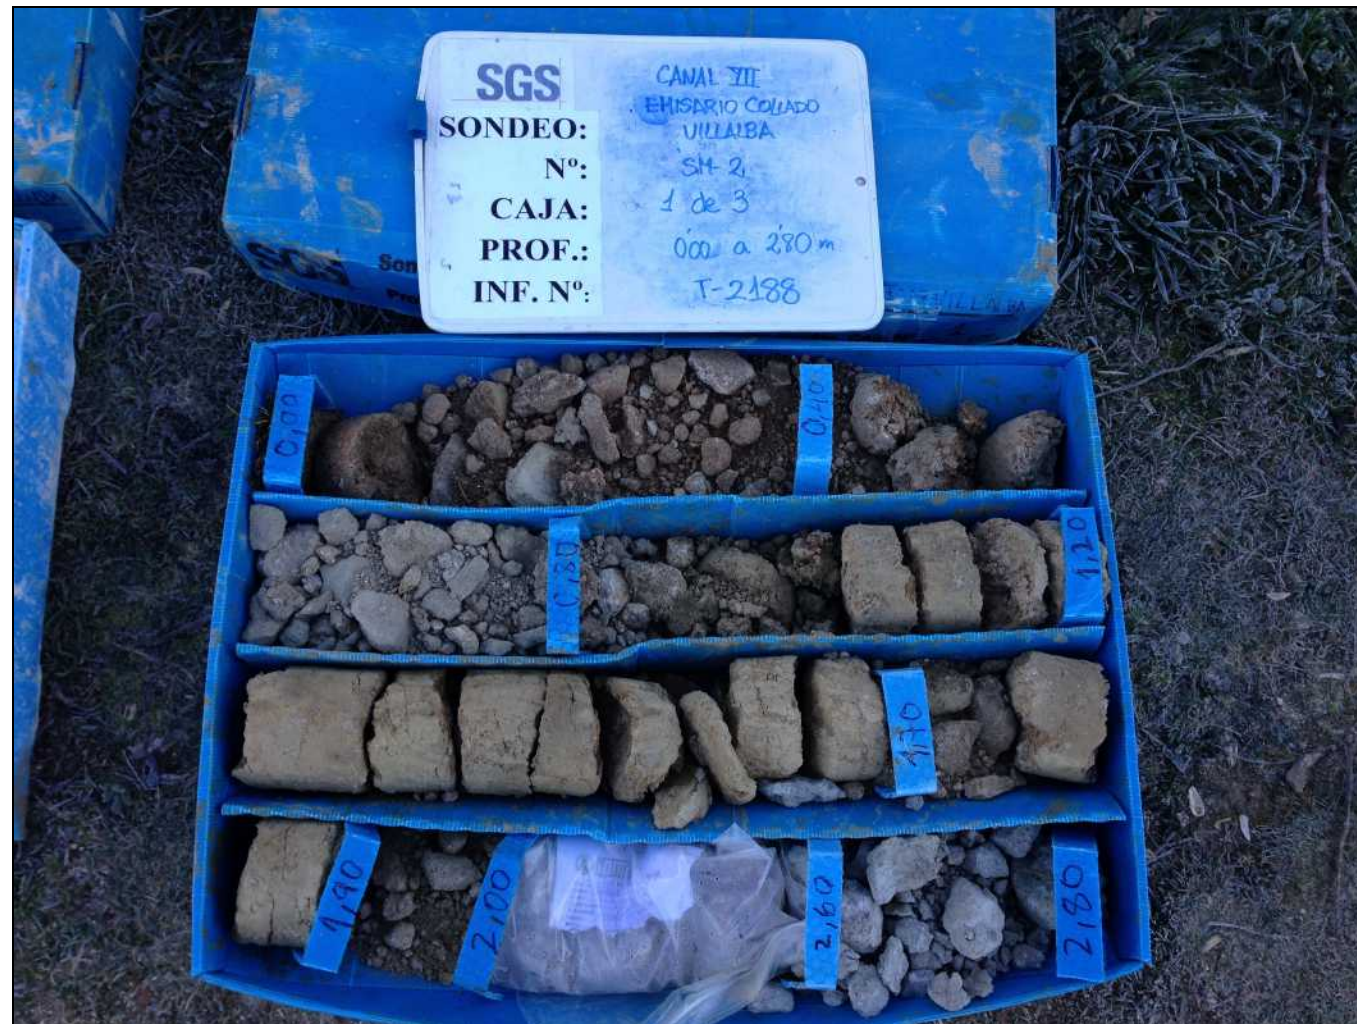
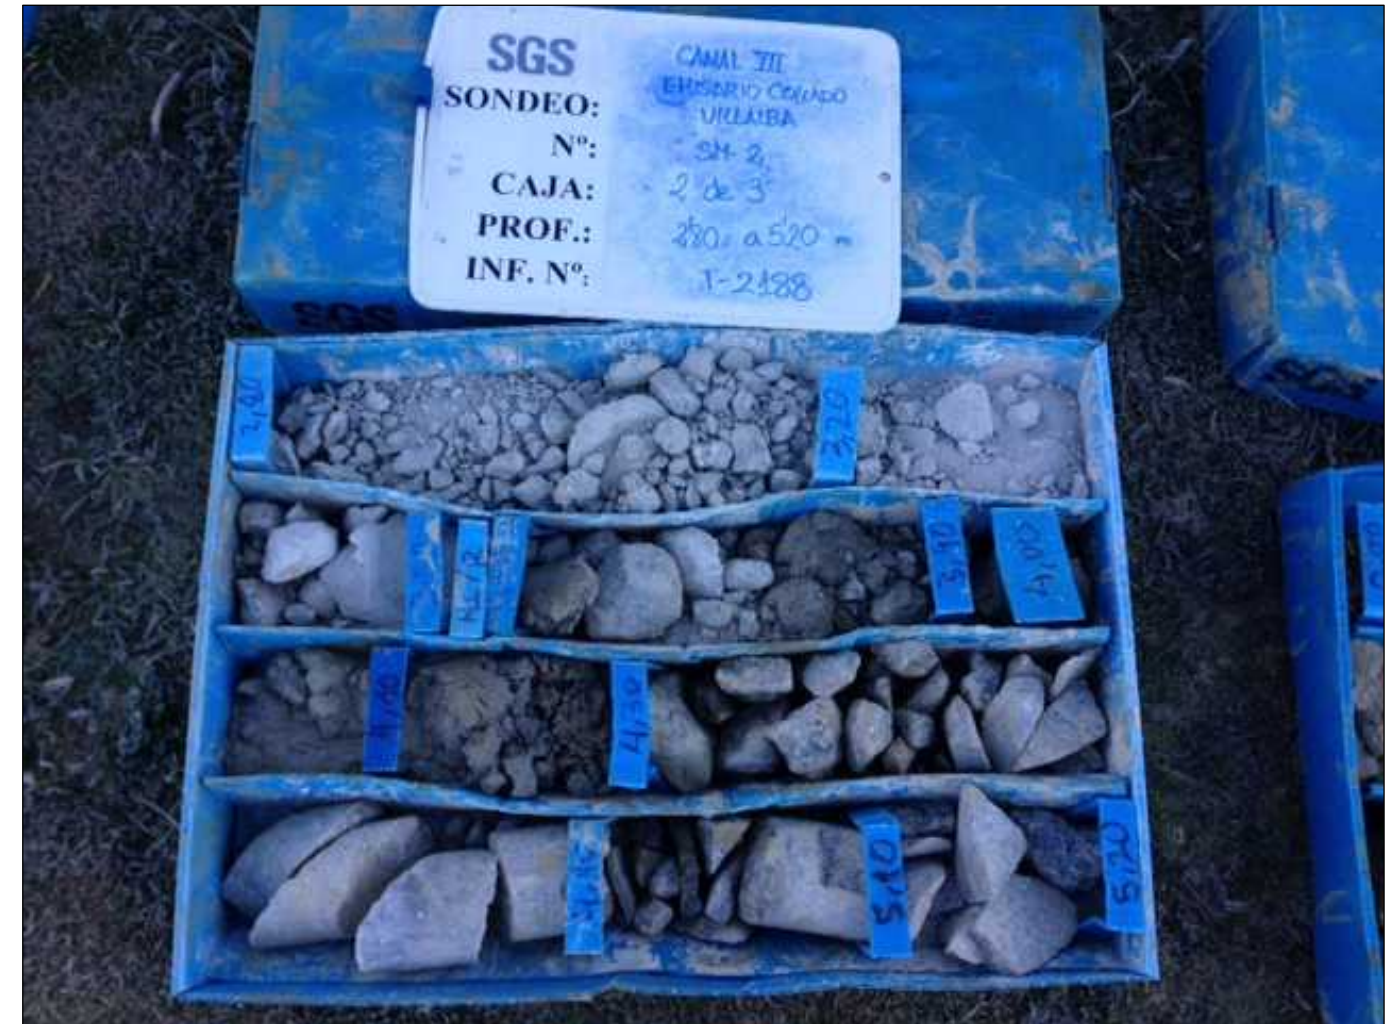
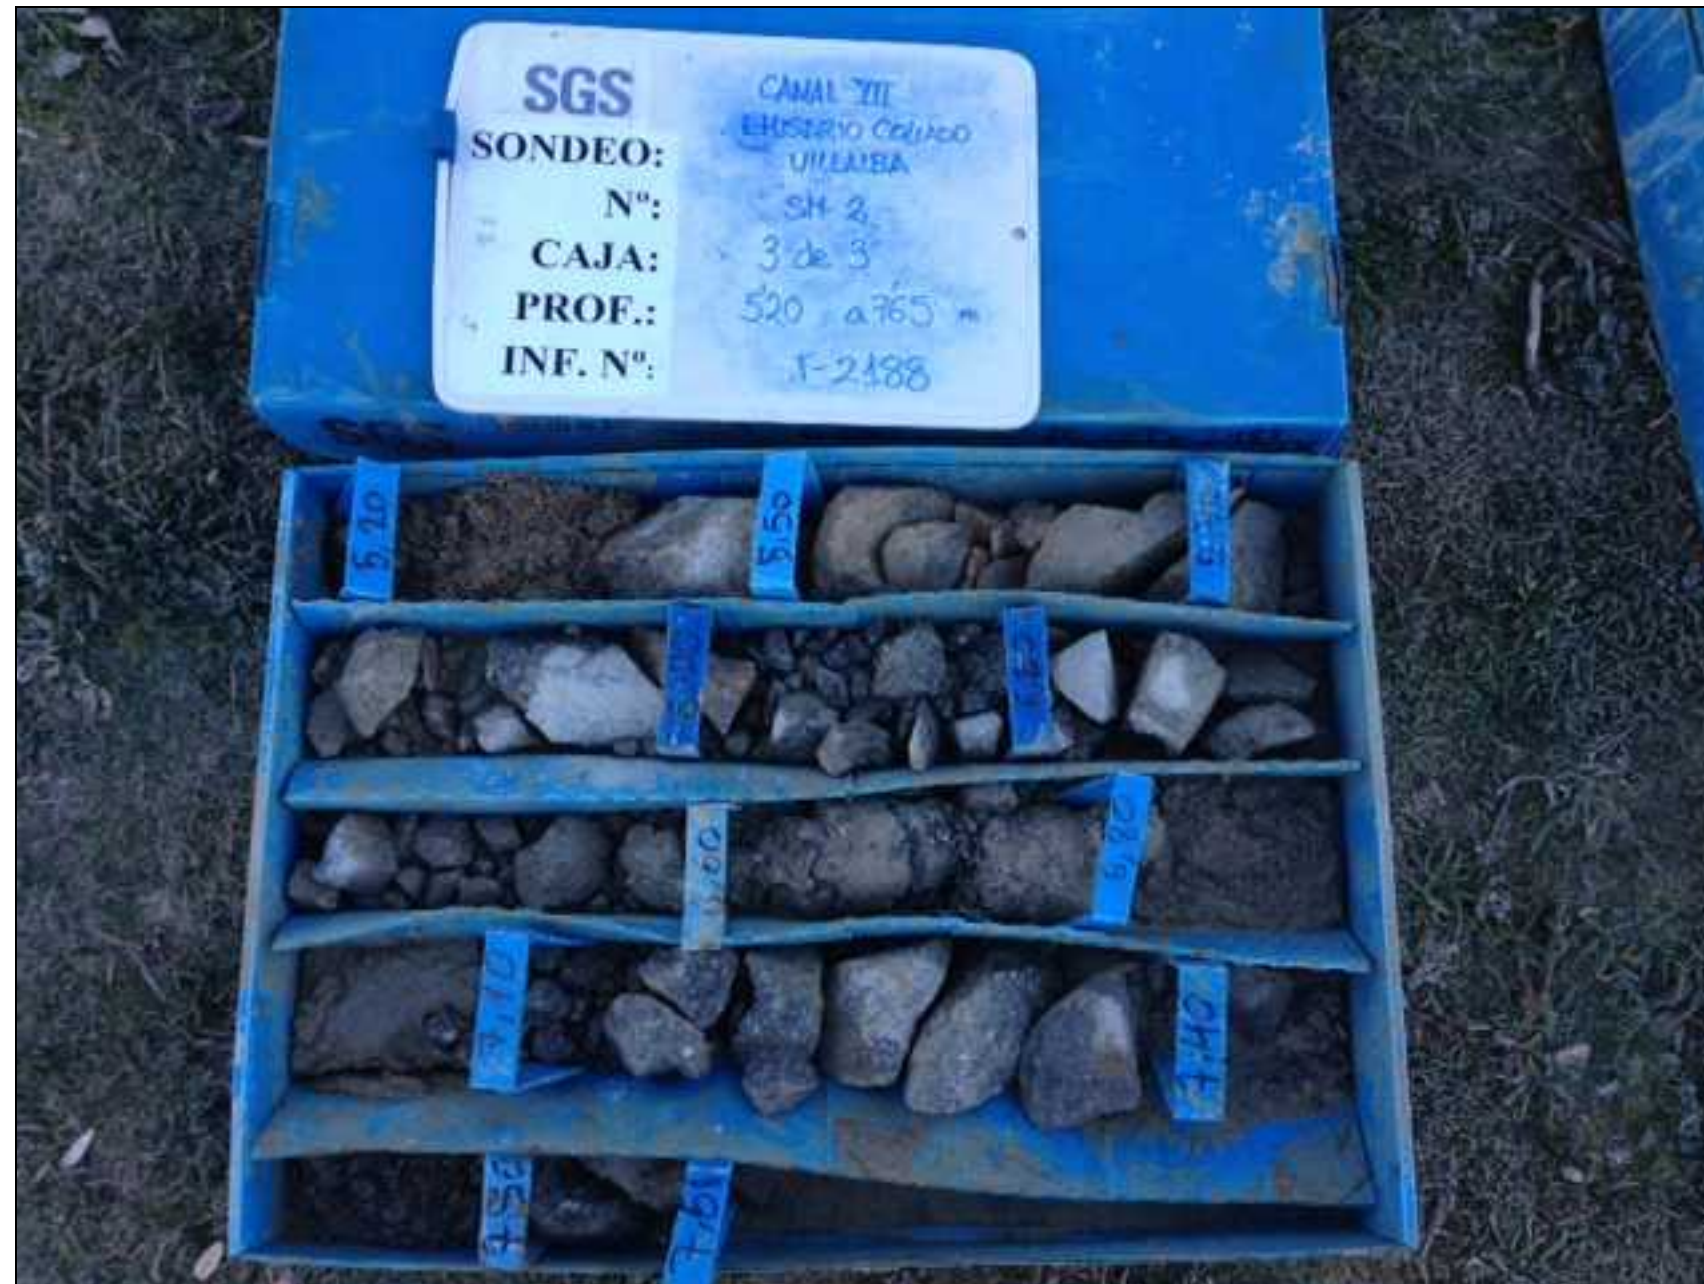
FOTOS CAJAS DE SONDEOS

Bajo el horizonte de alteración V del granito, se ha detectado la presencia de un granito leucocrático altamente fracturado, con la única presencia de un fragmento de longitud 10 cm, lo que le confiere un RQD de cero en general, salvo en el tramo de 5,30 a 5,90, con un RQD del 27 %. Al final del sondeo el grado de fracturación es muy muy alto, posible zona de falla. Este nivel se ha detectado hasta el final del sondeo.

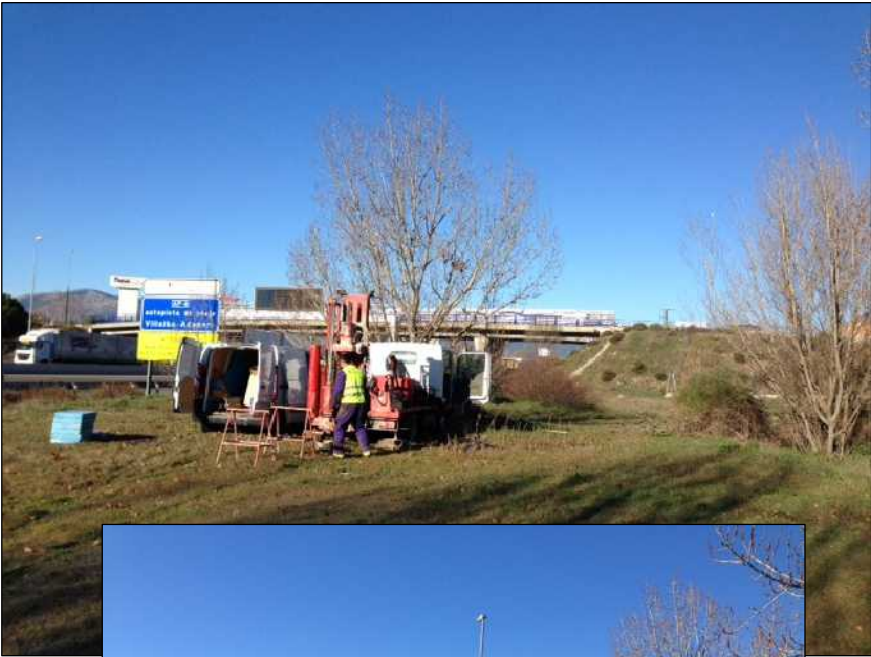
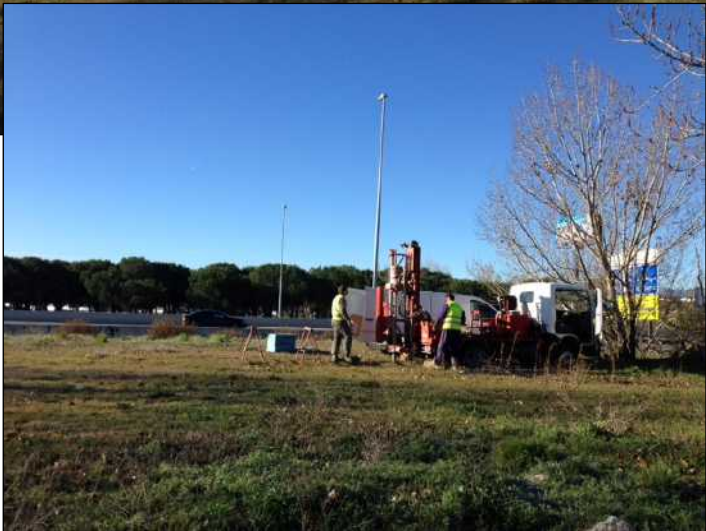
VISTA DURANTE LA EJECUCIÓN
DEL SONDEO MECÁNICO.

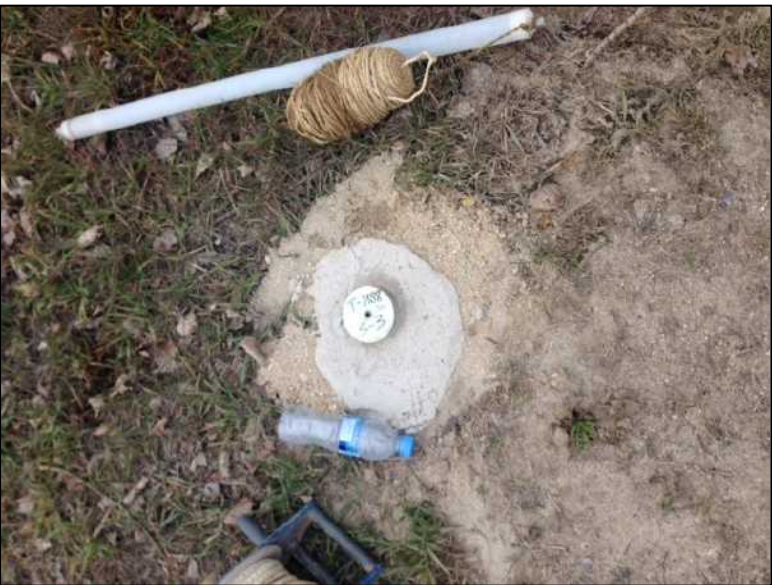
TAPA METÁLICA

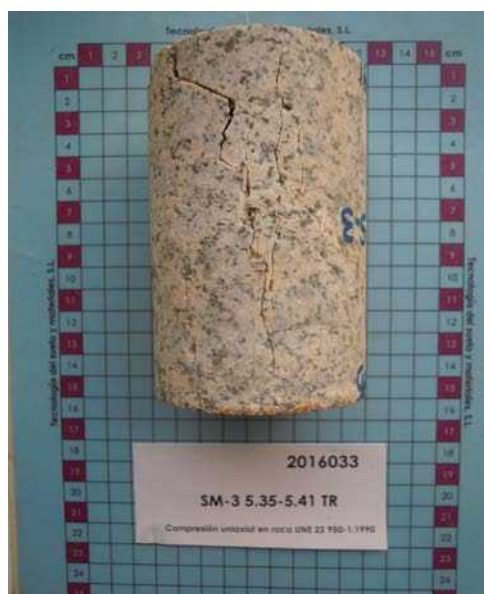
Diámetro, en mm	71.80
Altura, en mm	117.20
Área, en cm ²	40.49
Volumen, en cm ³	474.53
Peso, en g	1 234.98
Densidad aparente, en g/cm ³	2.603
Carga de rotura, en kg (P ₁)	22 222
Carga de rotura total, en kN (P)	218.000
Resistencia a compresión, en kg/cm ²	549.4
Resistencia a compresión, en MPa (s_c)	53.842

Foto de la muestra sometida a ensayo

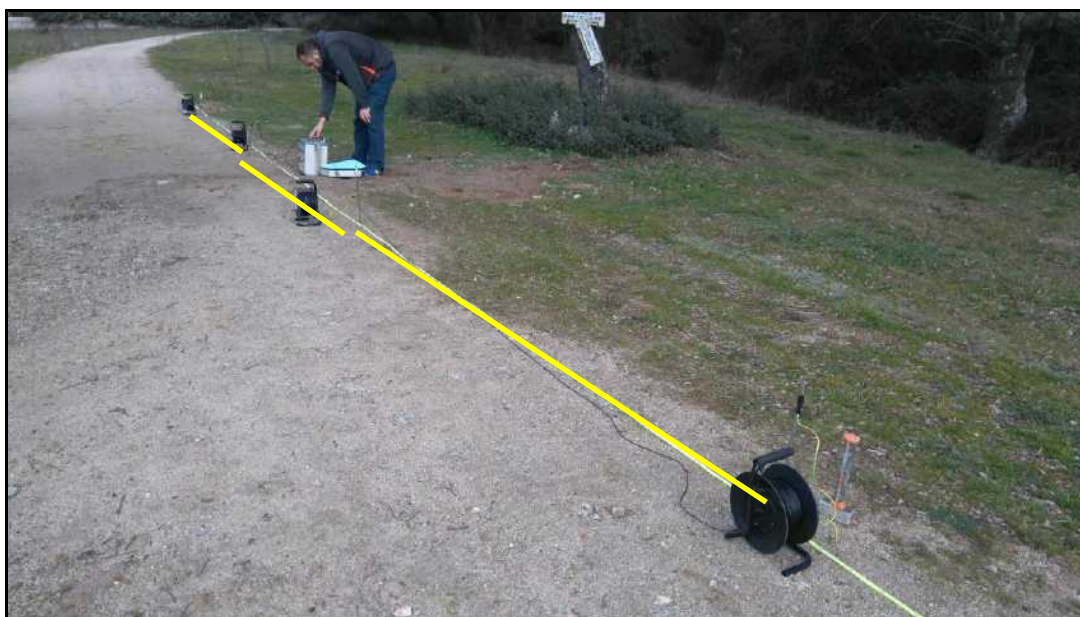
Figura 3. Vista de los 4 electrodos formando el dispositivo simétrico de Wenner
Cada una de las tres líneas amarillas mide lo mismo y es el parámetro "a".

Así "a" mide 2.5 m y 4 m en el SEV-1 mientras que mide 3 m, 4.6 m y 6 m en los SEV-2 y SEV-3.

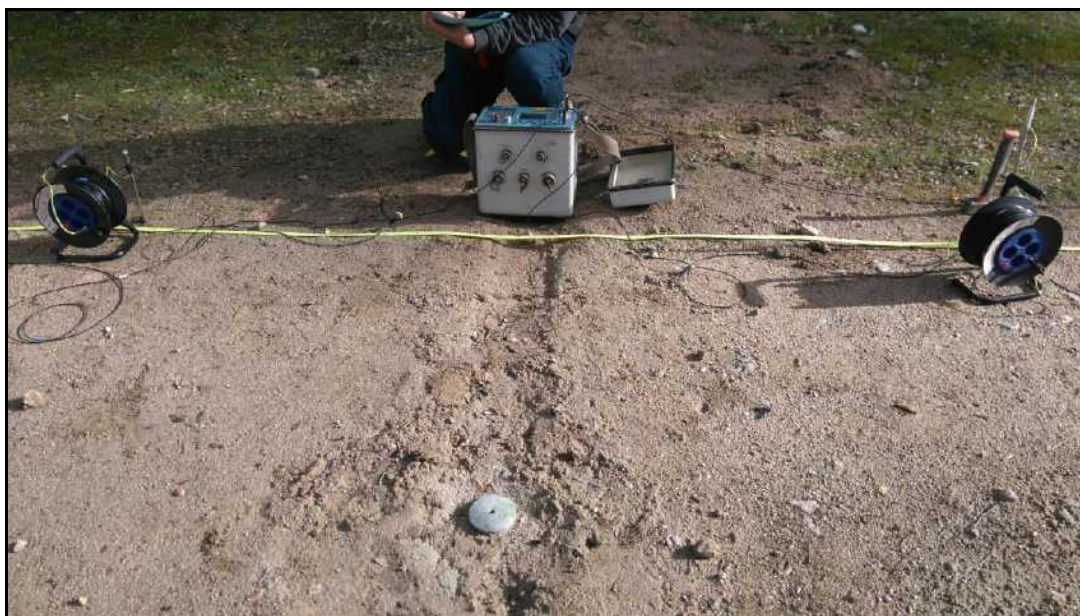
Figura 4. Dispositivo de medida de resistividades en el punto 1, junto al sondeo.

Los puntos de medida se han realizado junto a los sondeos perforados (ver figura 4).
