ANEJO Nº 3
ESTUDIO GEOLÓGICO-GEOTÉCNICO

En este punto se presentan los resultados del estudio geológico realizado para el proyecto de “Proyecto de Agua de riego con Agua Reutilizable en Algete”, el cual ha sido realizado por la empresa SGS.

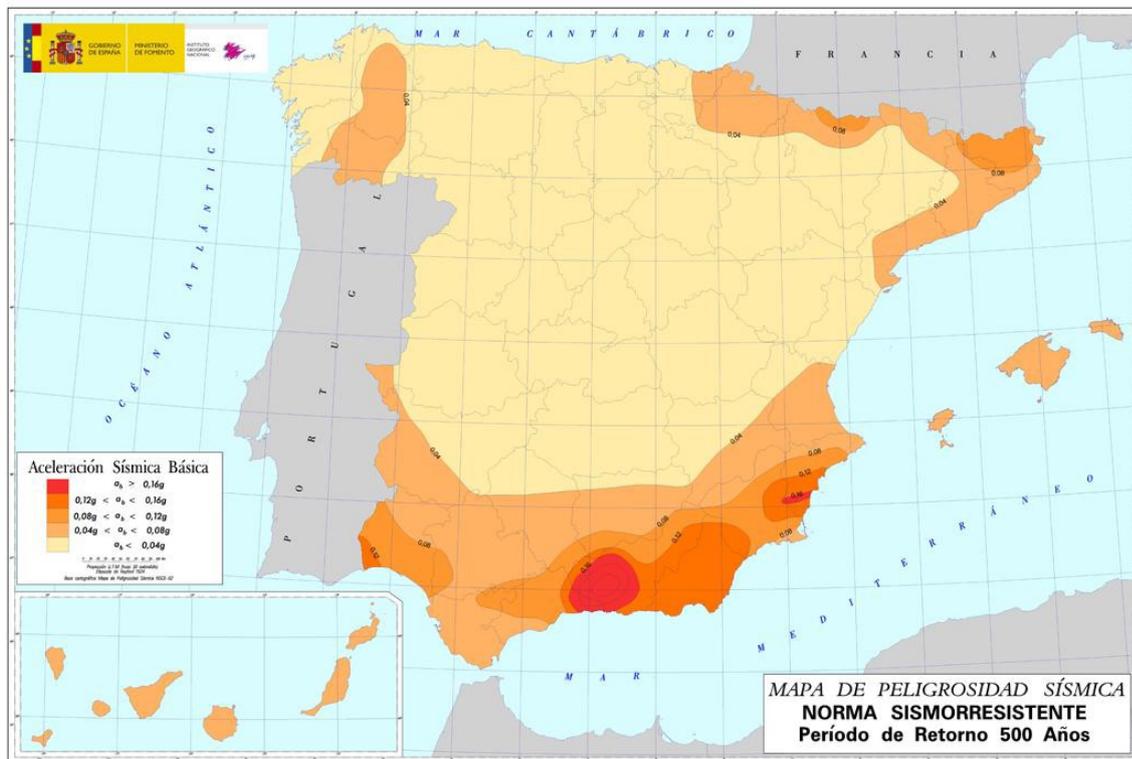
Mapa Sísmico de la Norma Sismorresistente

La Comunidad de Madrid se encuentra en el mapa de peligrosidad sísmica de la NCSR con una aceleración sísmica básica inferior a 0,04g, siendo g la aceleración de la gravedad, por lo que presenta unas afecciones sísmicas bajas; encontrándose exento de aplicación de la norma la edificación proyectada, ya que se englobaría en el grupo de construcciones de importancia normal con aceleración sísmica inferior a 0,04g.

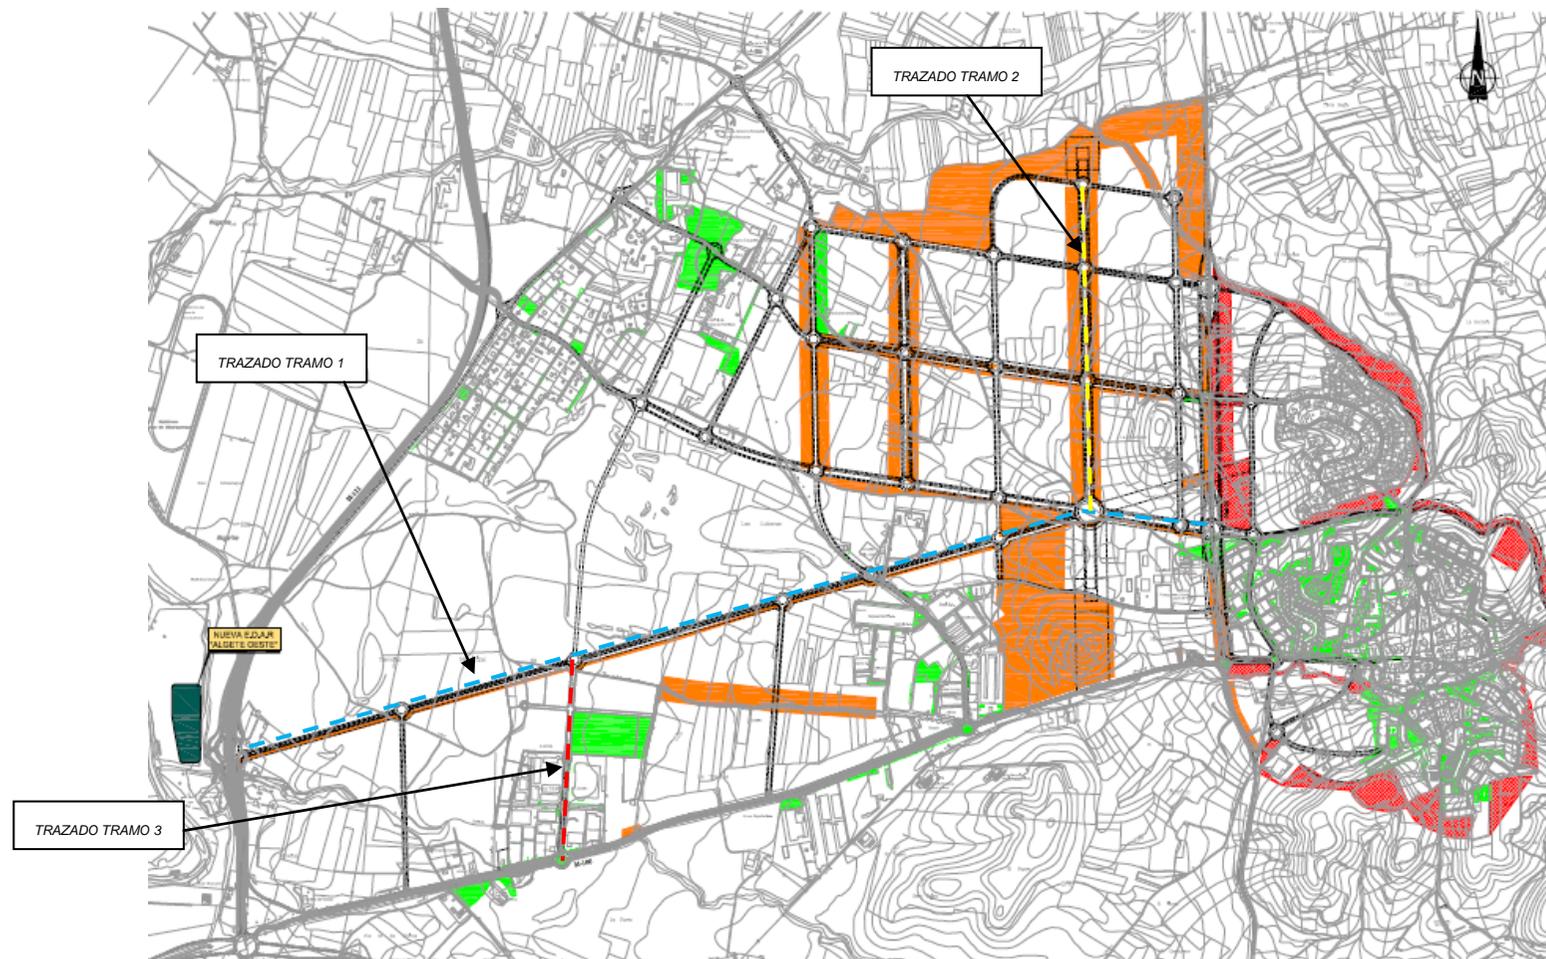
Esquema del Trazado- Tramos inspeccionados

La cartografía por tanto, está basada en una inspección visual, con identificación litológica del terreno presente en superficie.

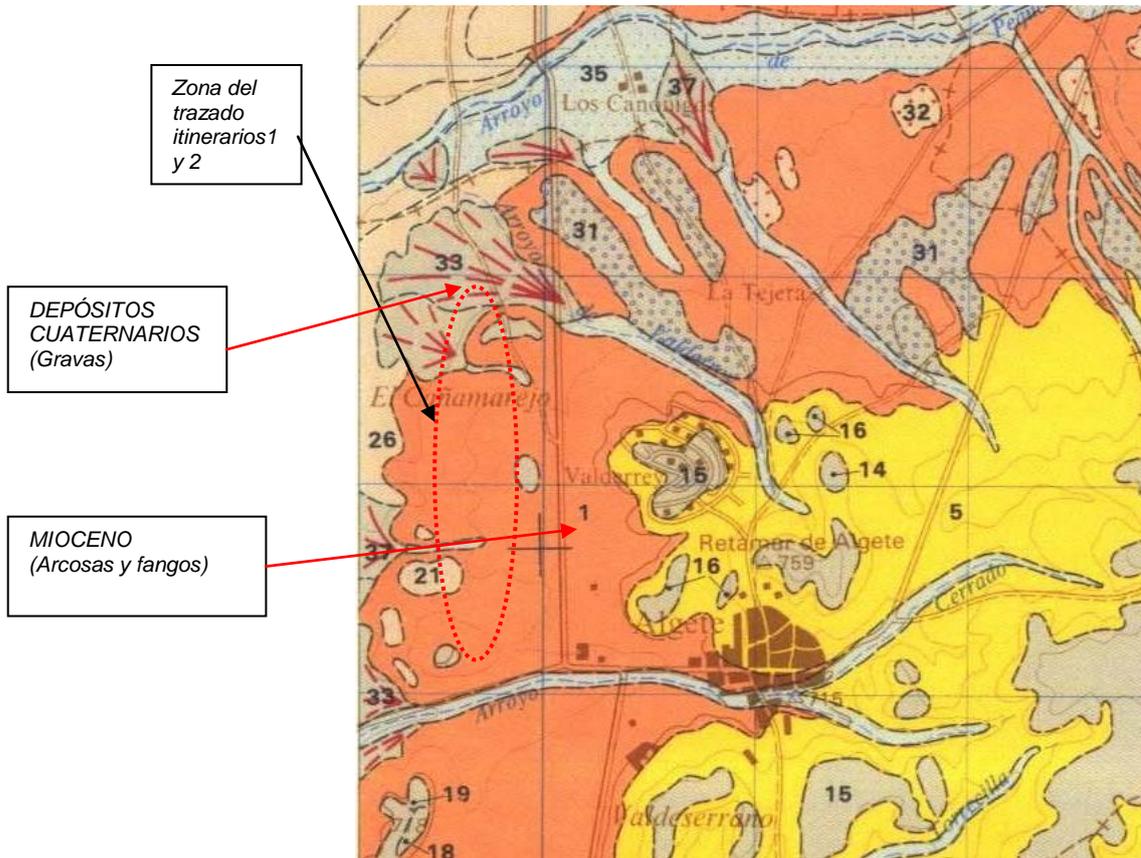
Figura 4.a: Hoja N° 535 Algete

En la siguiente figura se detallan las zonas de las hojas del Magna, donde se observa la zona de estudio (**Figura 4.a**).

A lo largo de la traza del itinerario 1 nos encontramos materiales correspondientes a gravas y arenas con cantos, correspondientes a depósitos de terraza, así como arenas y limos con cantos, correspondientes a conos aluviales, ambos de edad cuaternaria.

Más hacia el este, según nos aproximamos a la carretera M-103 afloran materiales del Mioceno- Plioceno correspondientes a Arcosas blancas y fangos arcósicos.

En cuanto a la traza del itinerario 2, en la zona sur aparecen las ya citadas a Arcosas blancas y fangos arcósicos Mio-Pliocenos, mientras que hacia el norte afloran gravas, cantos, arenas y arenas arcillosas, correspondientes a conos aluviales.

Por último, la traza del itinerario 3 discurre totalmente sobre gravas y arenas con cantos, correspondientes a depósitos de terraza del cuaternario.

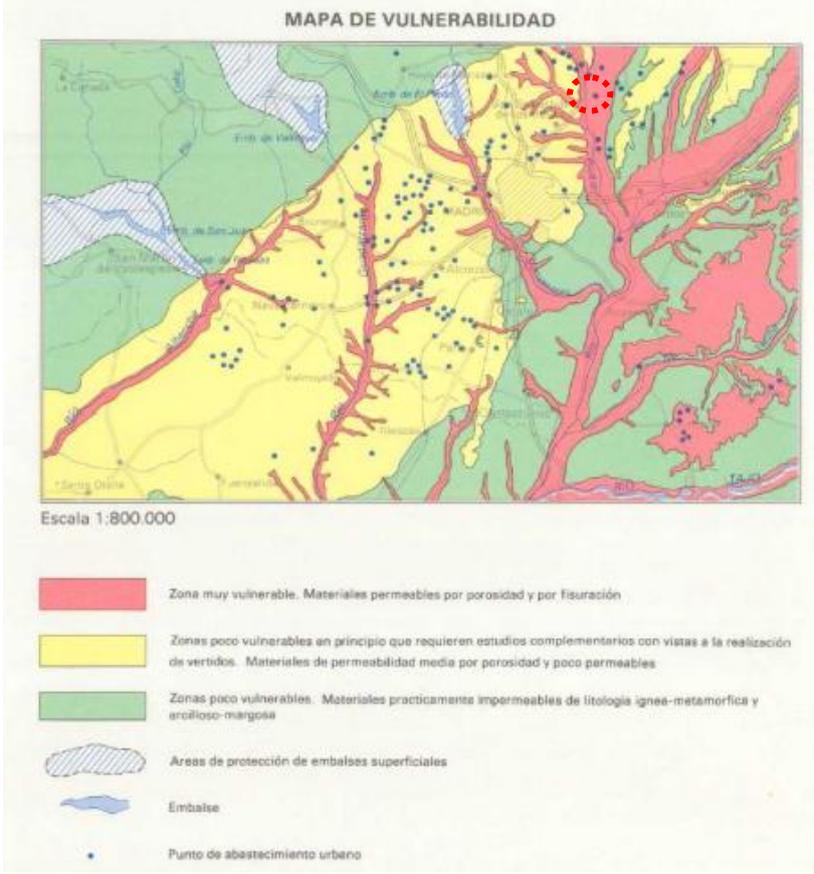
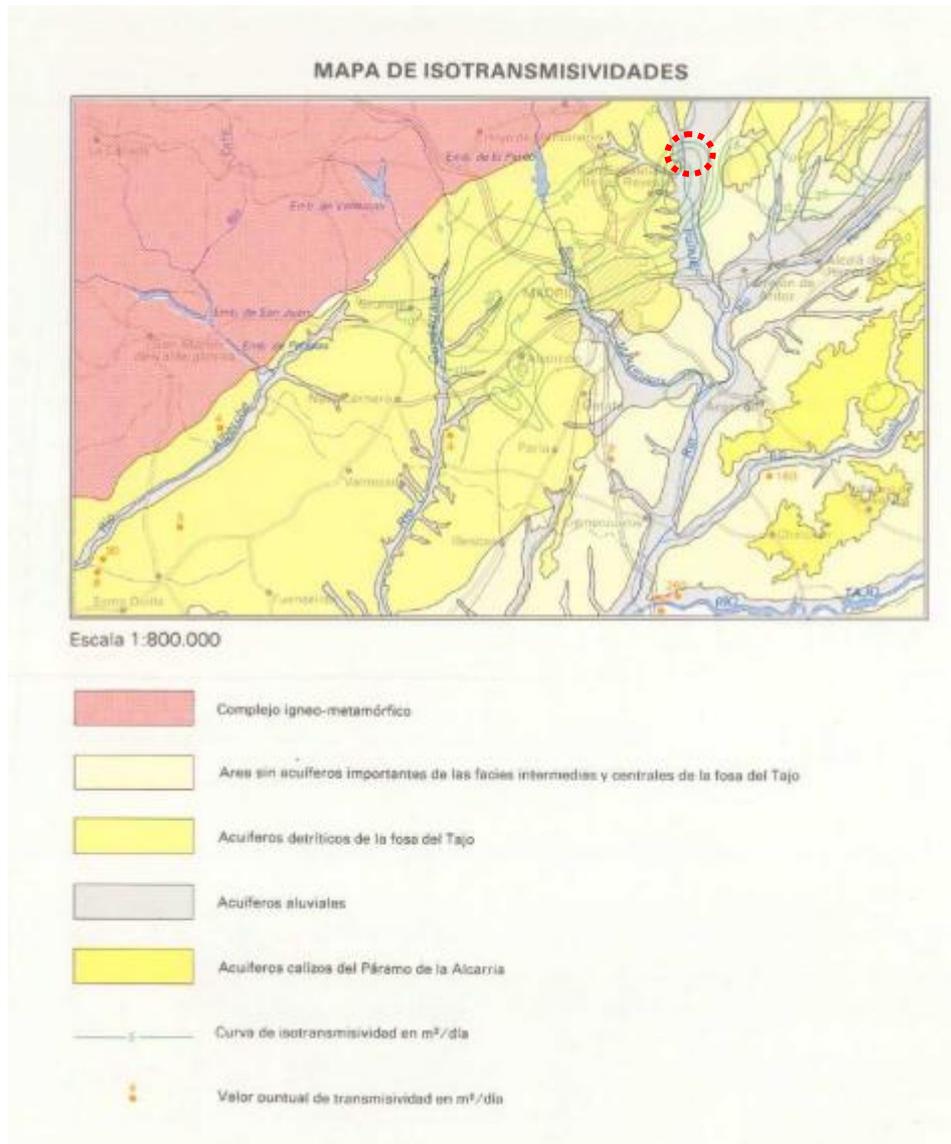
Figura 4.b: Detalle del mapa Hidrogeológico Madrid 45 (5-6)

La zona de estudio se desarrolla en parte sobre los materiales del Neógeno (Mioceno inferior- medio), Nivel I formaciones porosas, normalmente sin consolidar (Arenas, gravas finas, arenas fangosas, bloques y arcillas), y I Nivel III, formaciones porosas y fisuradas con acuíferos ocasionales aislados de interés local (bandedados de arcillas y margas).

Según el mapa de vulnerabilidad, la zona de estudio se sitúa en la zona muy vulnerable, con materiales permeables por porosidad y fisuración.

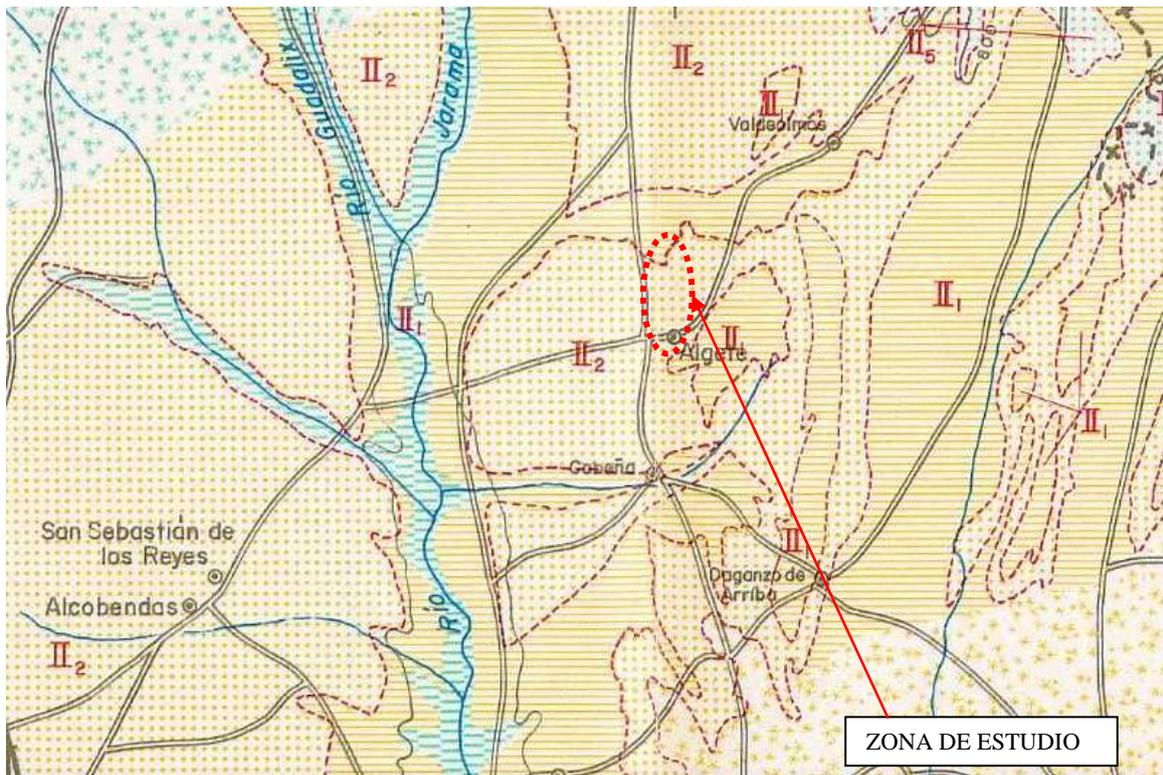
En la zona de estudio, según el mapa geotécnico los materiales presentan condiciones constructivas favorables, con problemas de tipo geomorfológico y geotécnico.

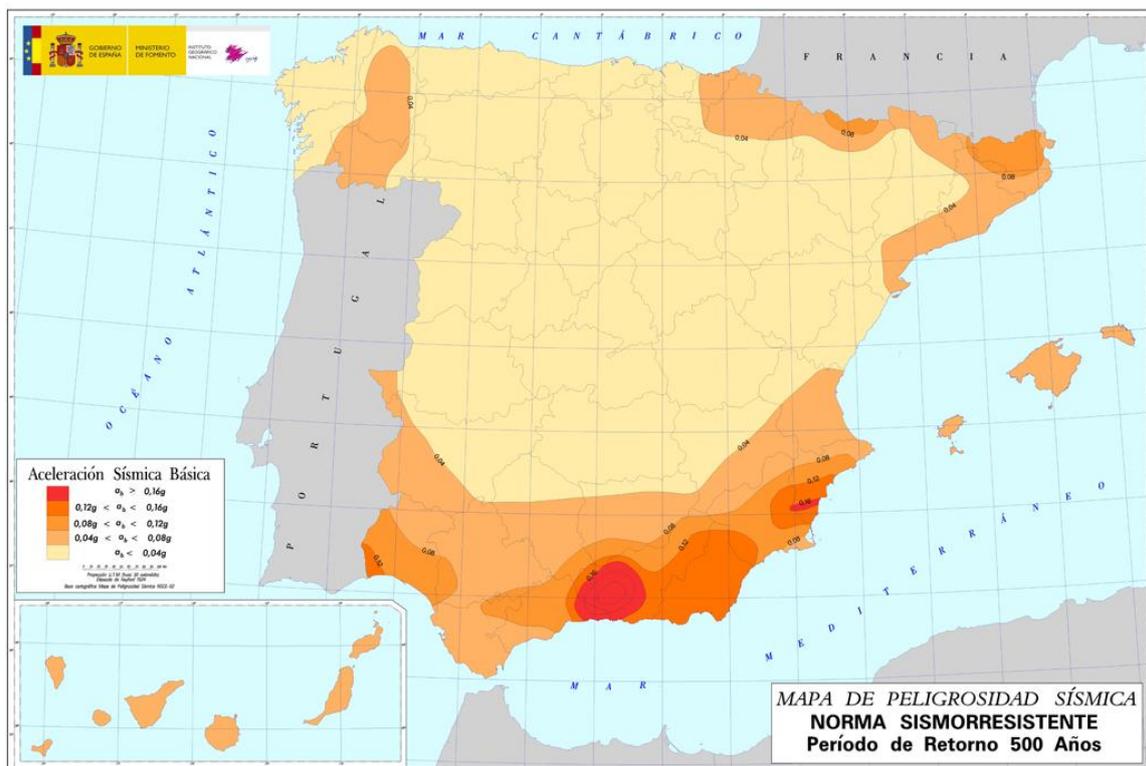
Figura 7.a: Mapa Sísmico de la Norma Sismorresistente

La Comunidad de Madrid se encuentra en el mapa de peligrosidad sísmica de la NCSR con una aceleración sísmica básica inferior a 0,04g, siendo g la aceleración de la gravedad, por lo que presenta unas afecciones sísmicas bajas; encontrándose exento de aplicación de la norma la edificación proyectada, ya que se englobaría en el grupo de construcciones de importancia normal con aceleración sísmica inferior a 0,04g.

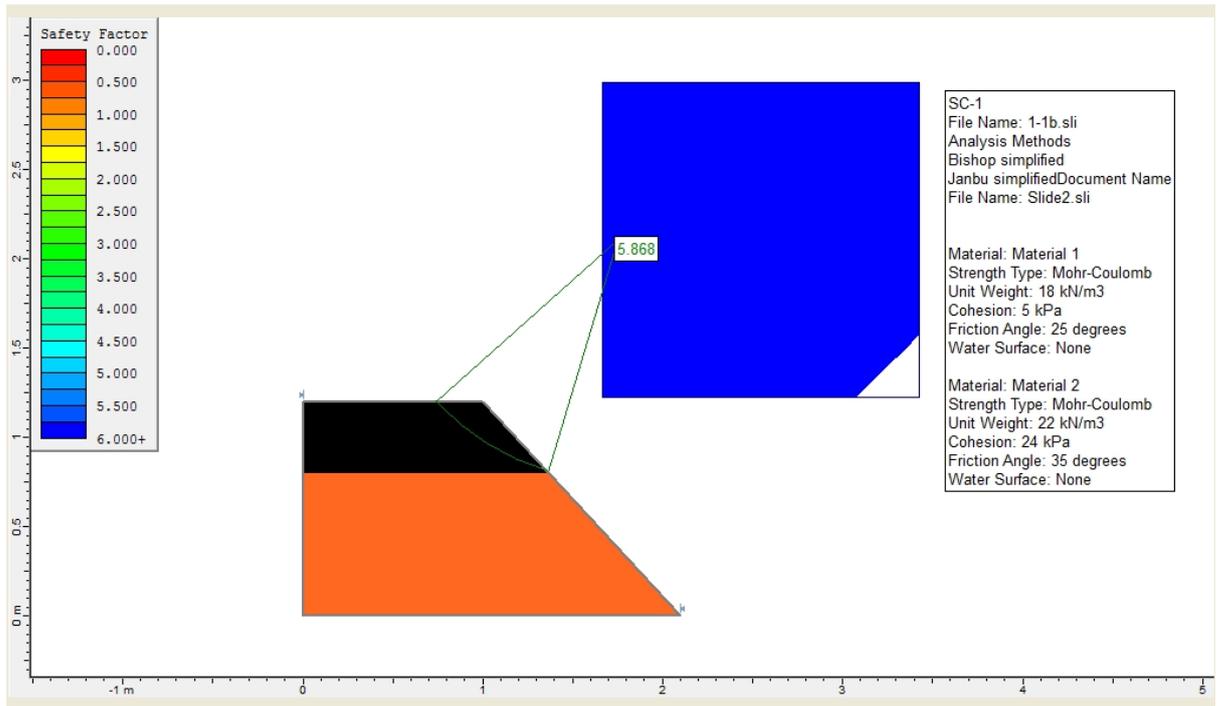
Se hace la estimación de un talud con una pendiente 1H/1V y una profundidad estimada de zanja de 1,20 m.

Como puede observarse el talud resulta perfectamente estable en la zona de suelo edáfico, con un factor de seguridad muy superior a 1,5.

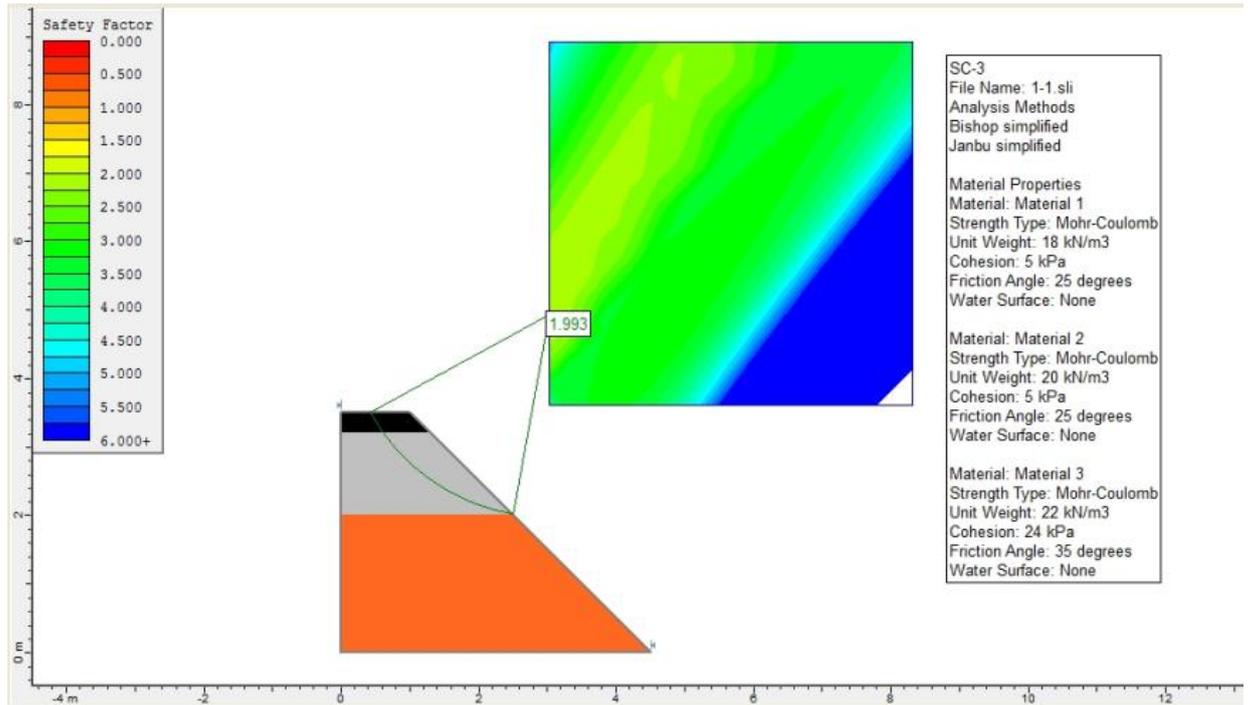
Se hace la estimación de un talud con una pendiente 1H/1V y una profundidad estimada de zanja 3,50 m en la zona de la c/ Torrecilla del Polígono Industrial Río de Janeiro.

Como puede observarse el talud resulta estable en la zona del suelo vegetal y los rellenos, con un factor de seguridad superior a 1,5.

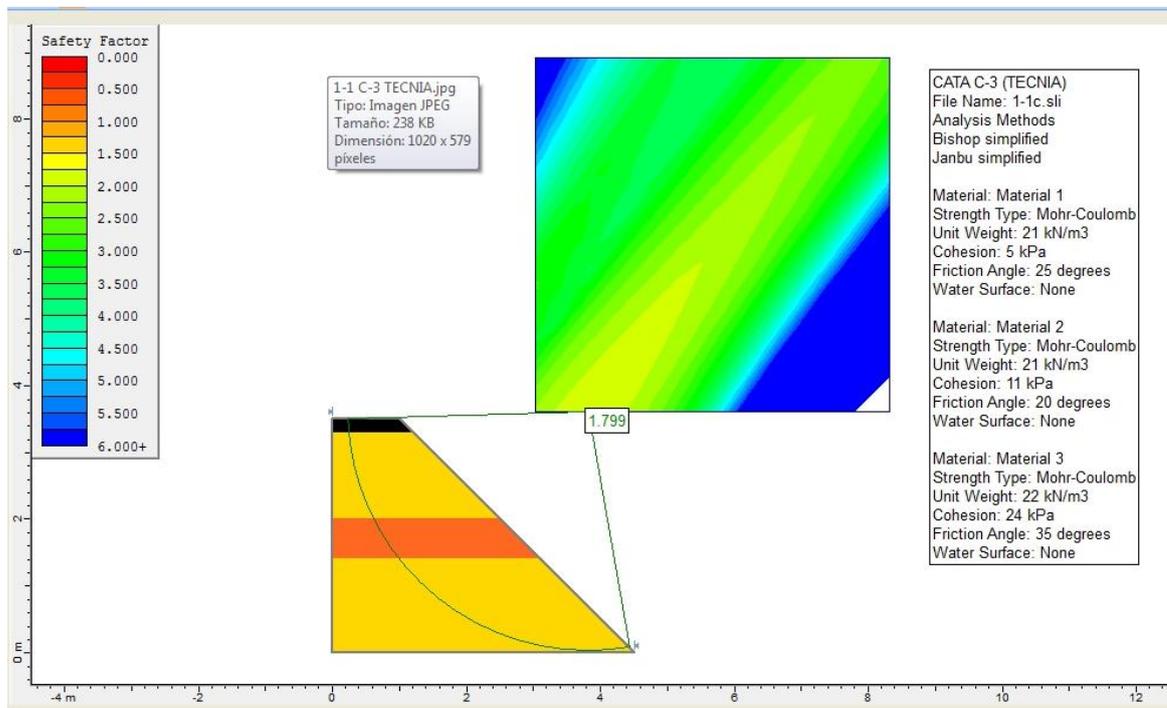
Se hace la estimación de un talud con una pendiente 1H/1V y una profundidad de zanja estimada de 3,50 m.

Como puede comprobarse el talud resulta estable en toda su superficie, con un factor de seguridad superior a 1,5.

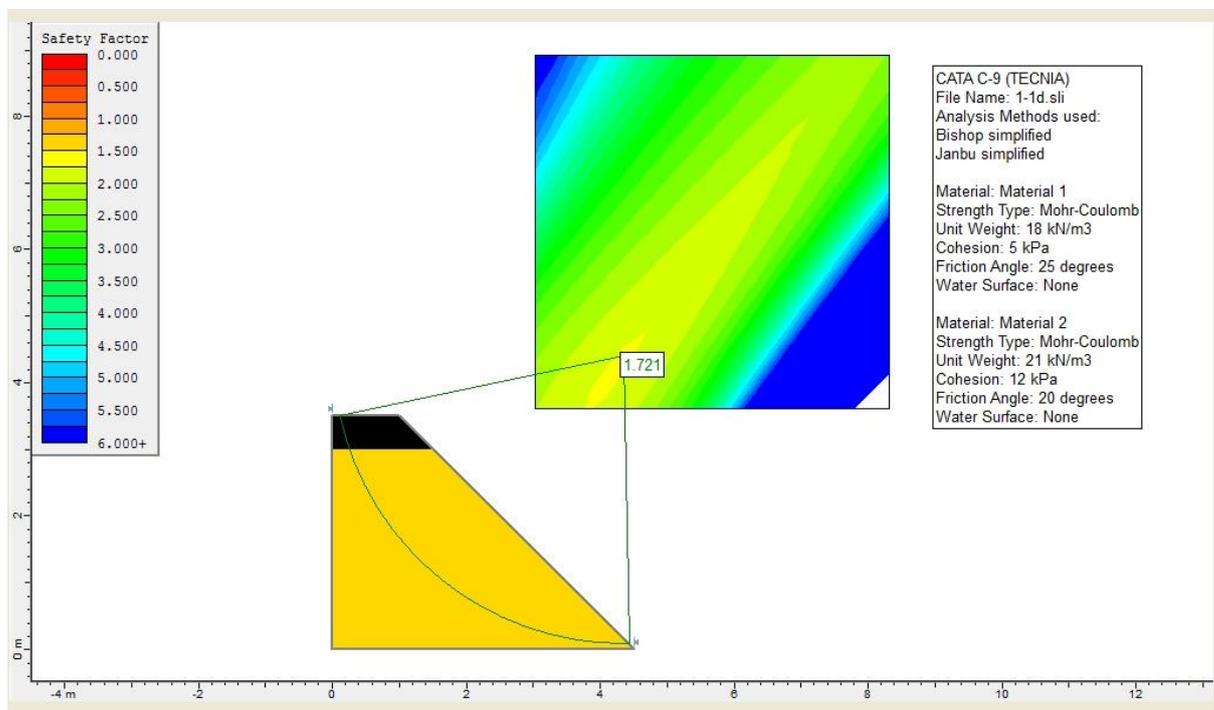
Se hace la estimación de un talud con una pendiente 1H/1V y una profundidad de zanja estimada de 3,50 m.

Como puede comprobarse el talud resulta estable en toda su superficie, con un factor de seguridad superior a 1,5.

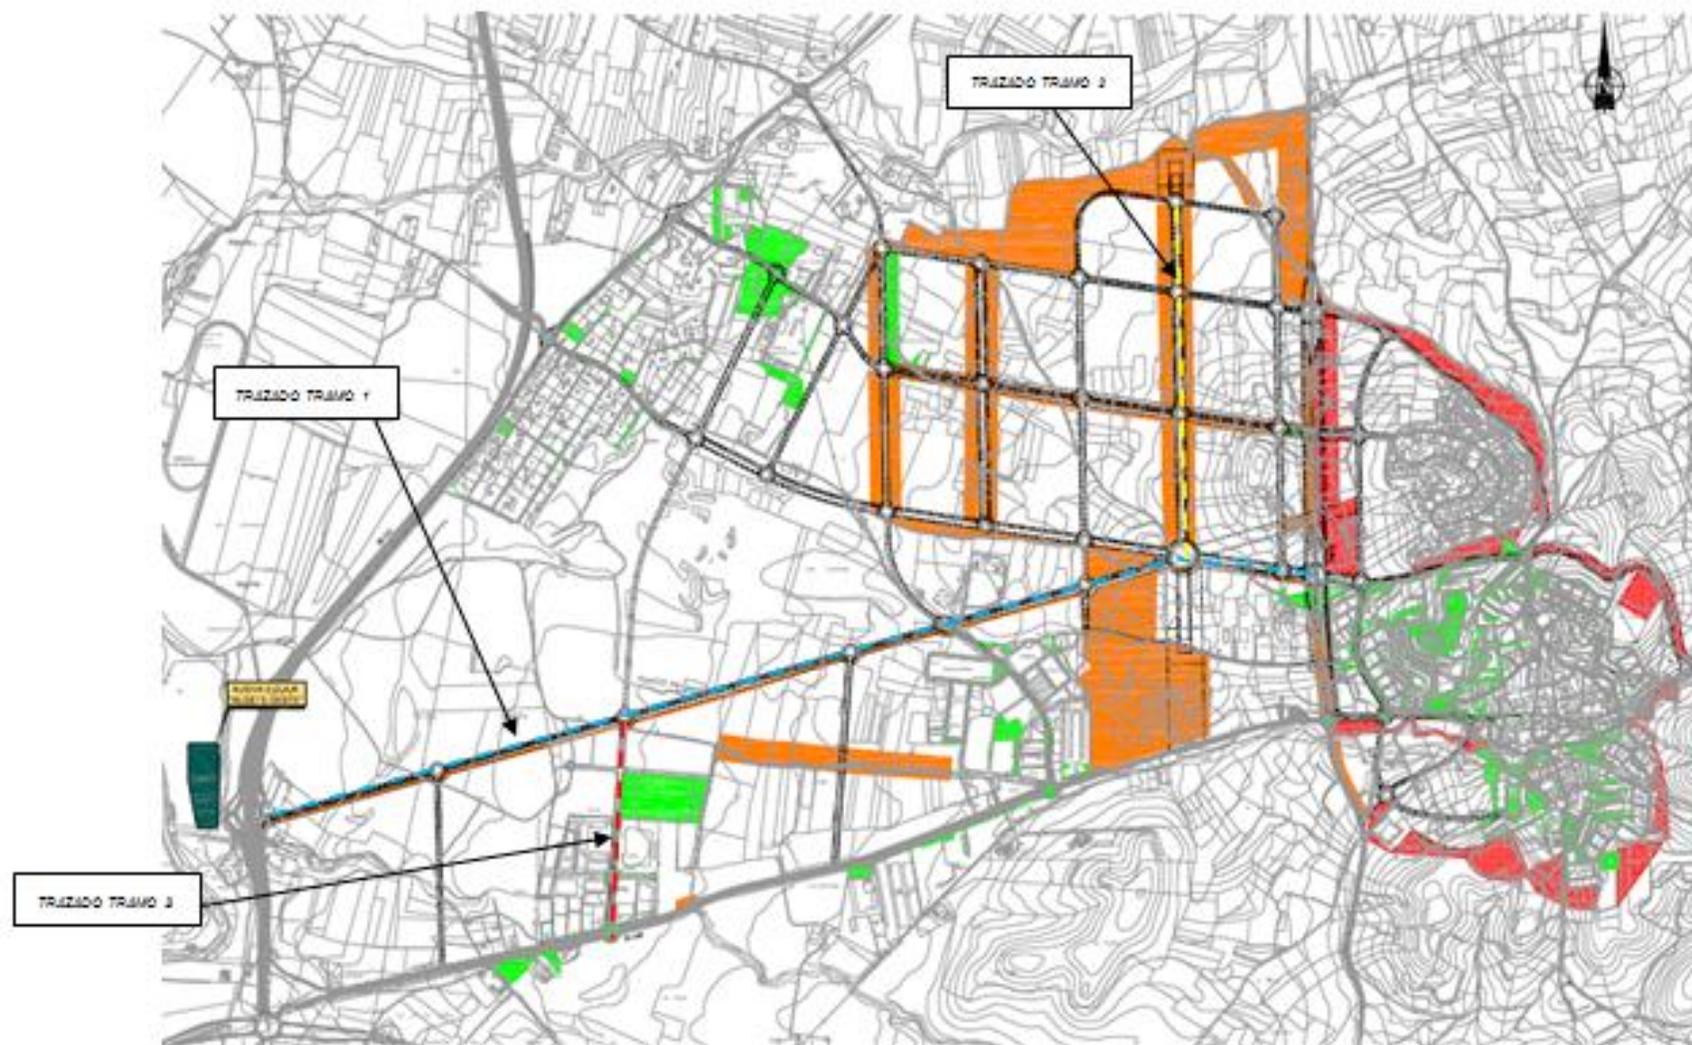
PLANO 2: Plano itinerarios geológicos (zona colector)

Esquema del Trazado- Tramos inspeccionados

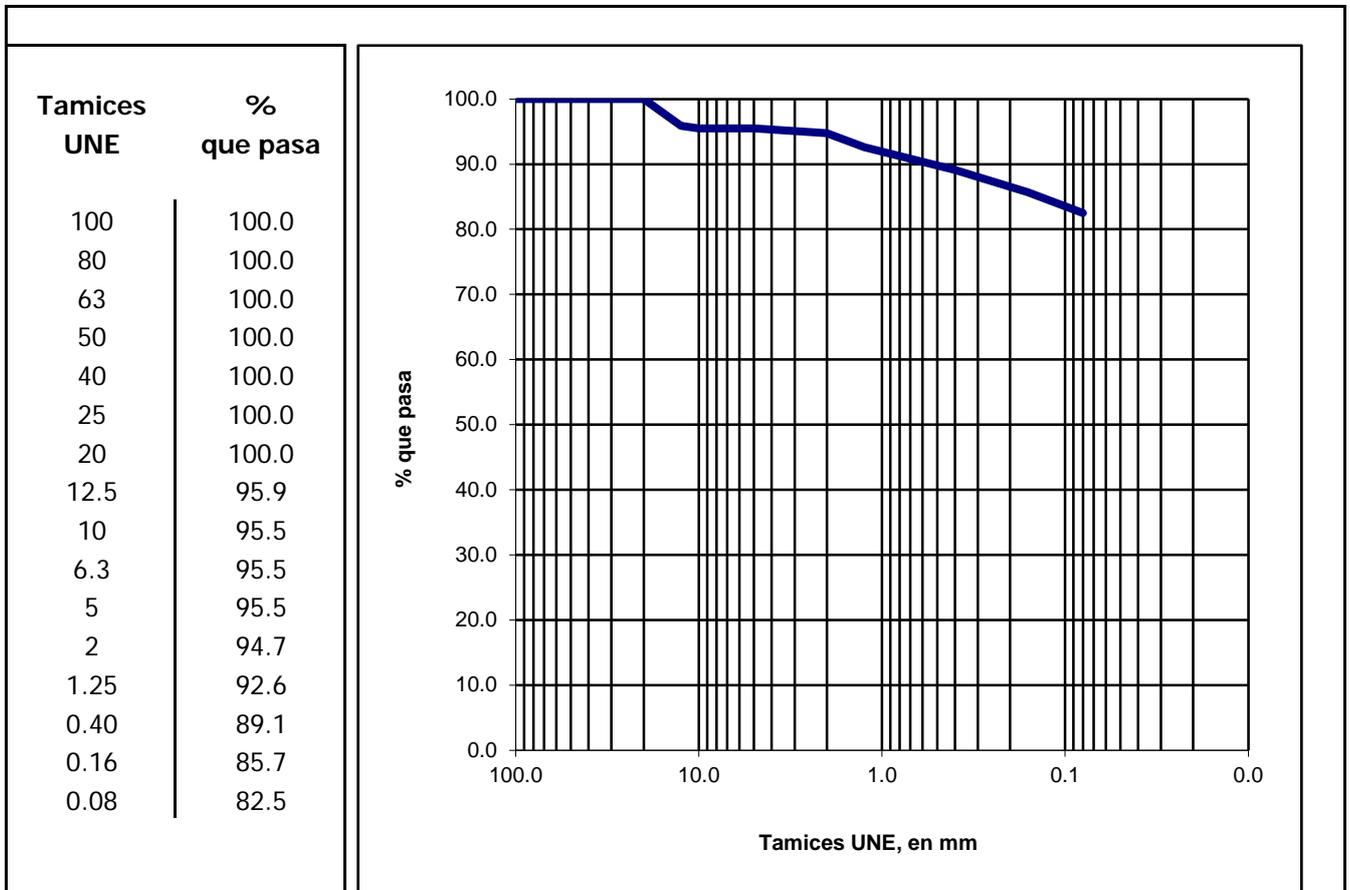
ANÁLISIS GRANULOMÉTRICO DE SUELOS POR TAMIZADO: UNE 103101:95

Clasificación geotécnica	% que pasa
Finos	82.5
Arena fina	6.6
Arena gruesa	5.6
Gravas	5.3

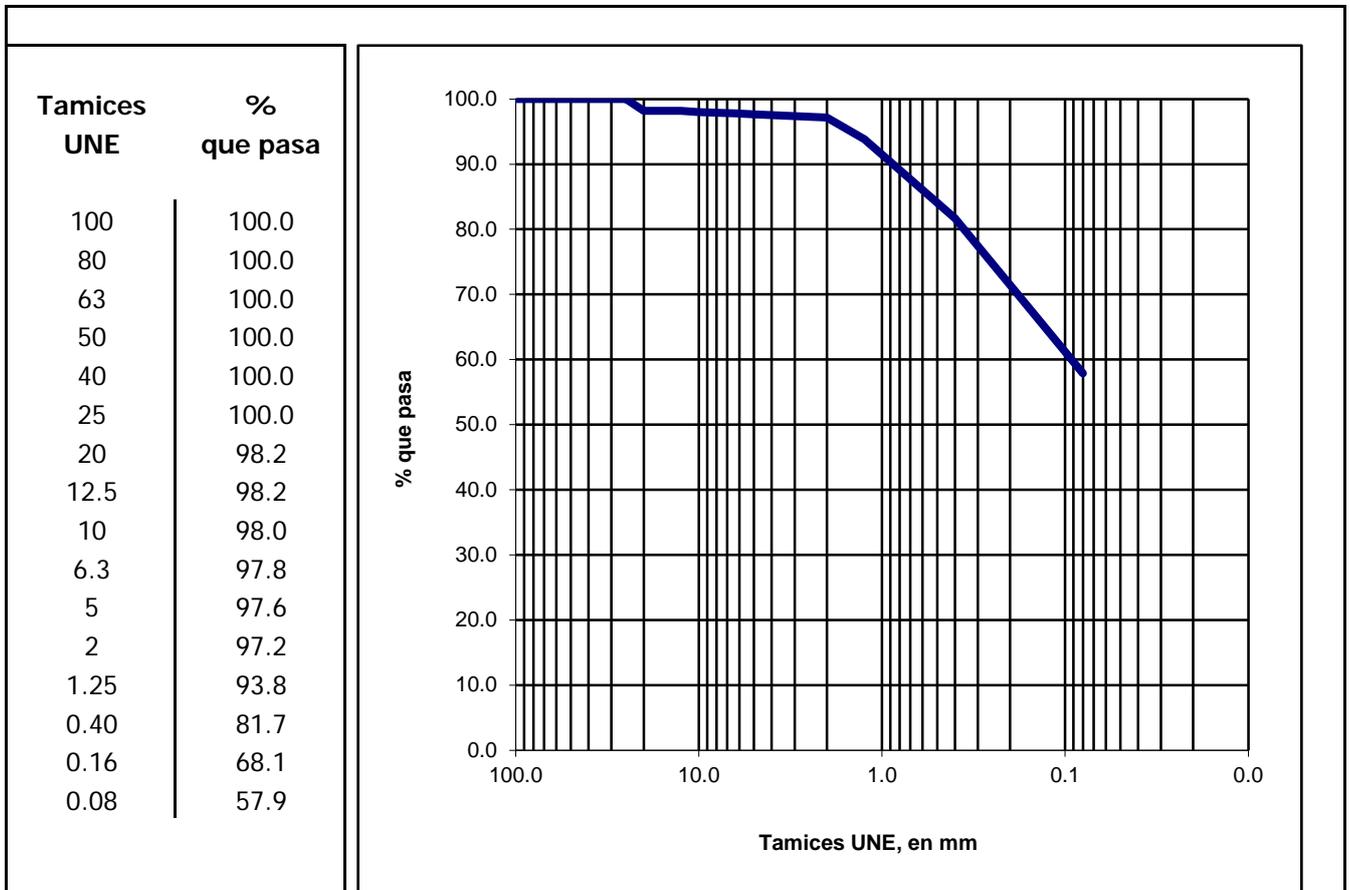
ANÁLISIS GRANULOMÉTRICO DE SUELOS POR TAMIZADO: UNE 103101:95

Clasificación geotécnica	% que pasa
Finos	57.9
Arena fina	23.9
Arena gruesa	15.4
Gravas	2.8

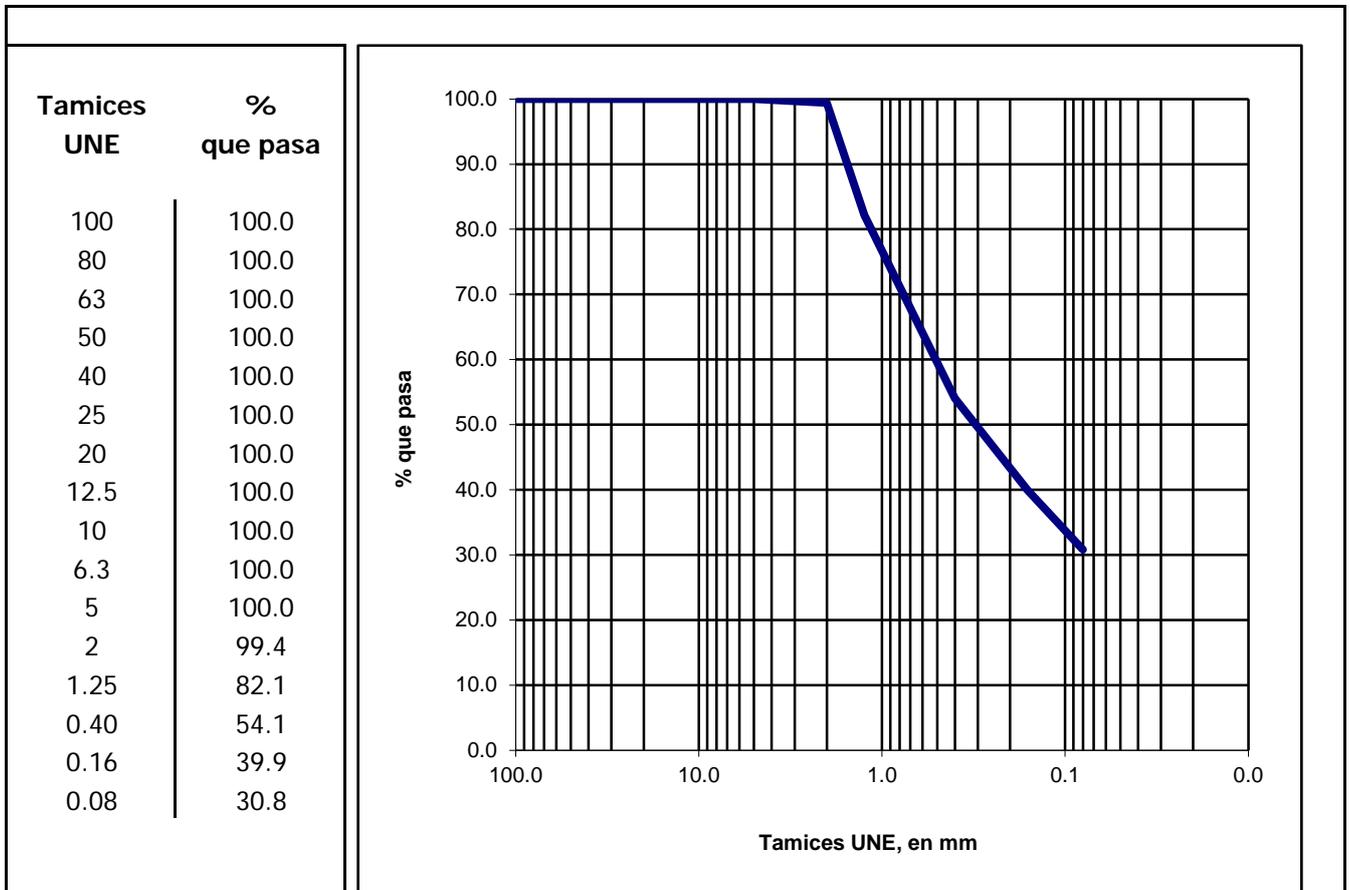
ANÁLISIS GRANULOMÉTRICO DE SUELOS POR TAMIZADO: UNE 103101:95

Clasificación geotécnica	% que pasa
Finos	30.8
Arena fina	23.3
Arena gruesa	45.3
Gravas	0.6

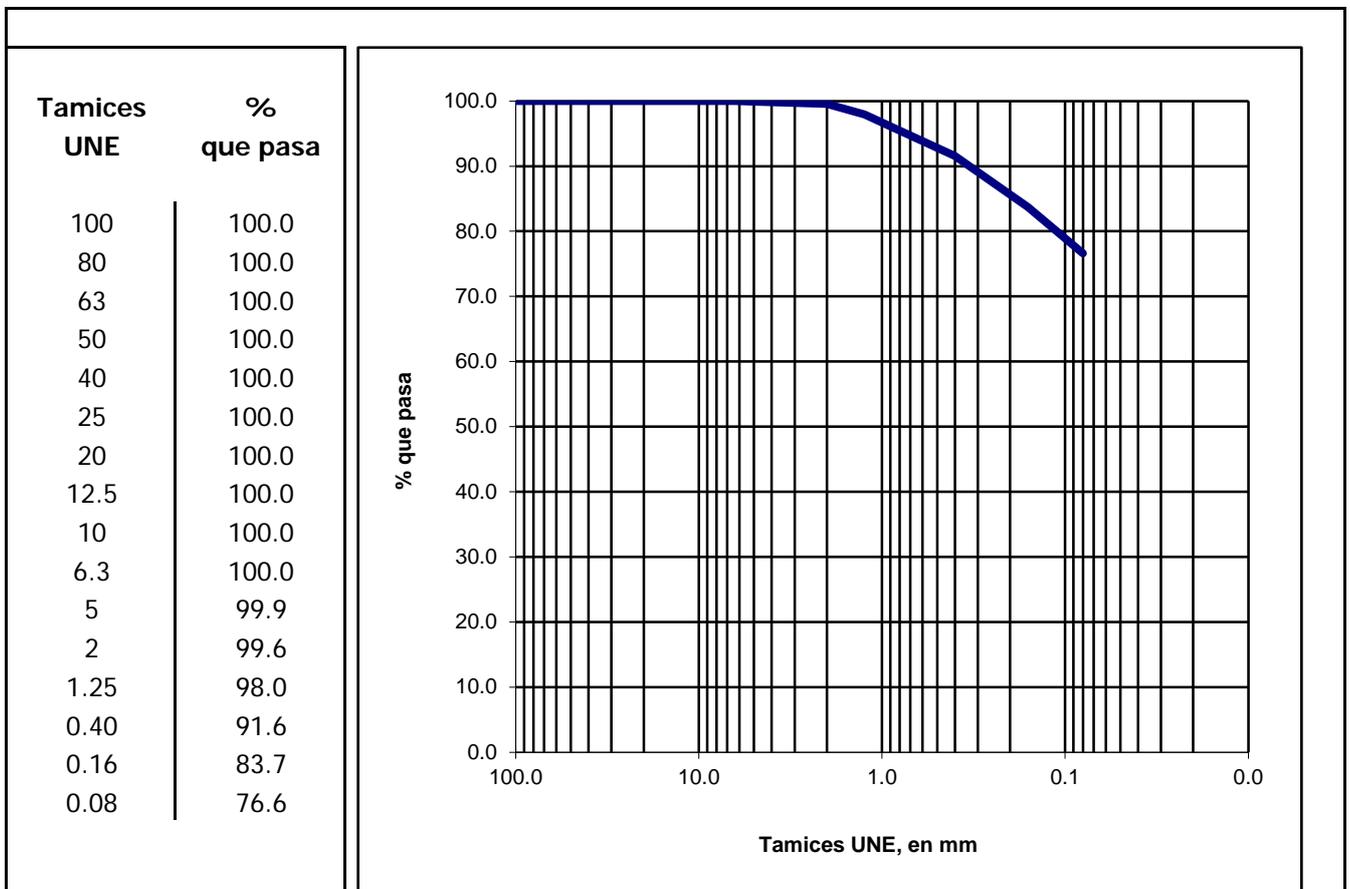
ANÁLISIS GRANULOMÉTRICO DE SUELOS POR TAMIZADO: UNE 103101:95

Clasificación geotécnica	% que pasa
Finos	76.6
Arena fina	15.0
Arena gruesa	8.0
Gravas	0.4

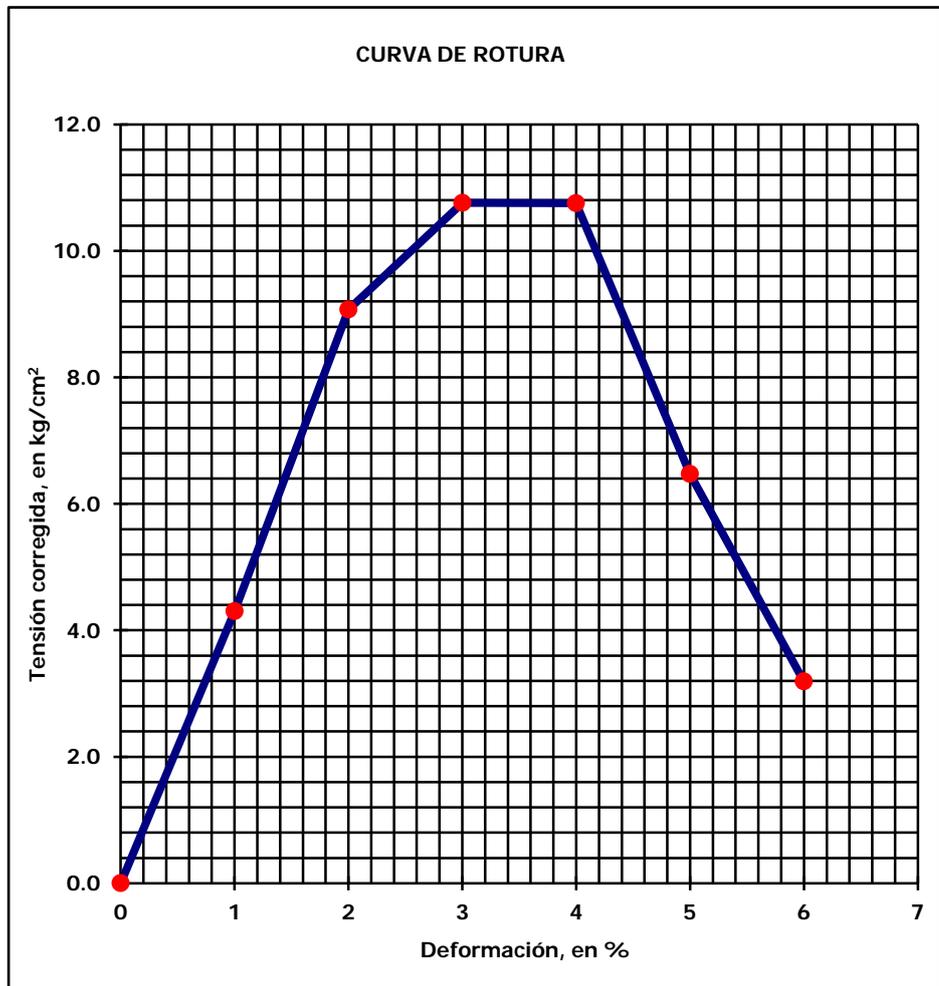
ENSAYO DE ROTURA A COMPRESIÓN SIMPLE: UNE 103-400-93

Deformación en %	Tensión corregida en kg/cm ²
0	0.0
1	4.3
2	9.1
3	10.8
4	10.8
5	6.5
6	3.2

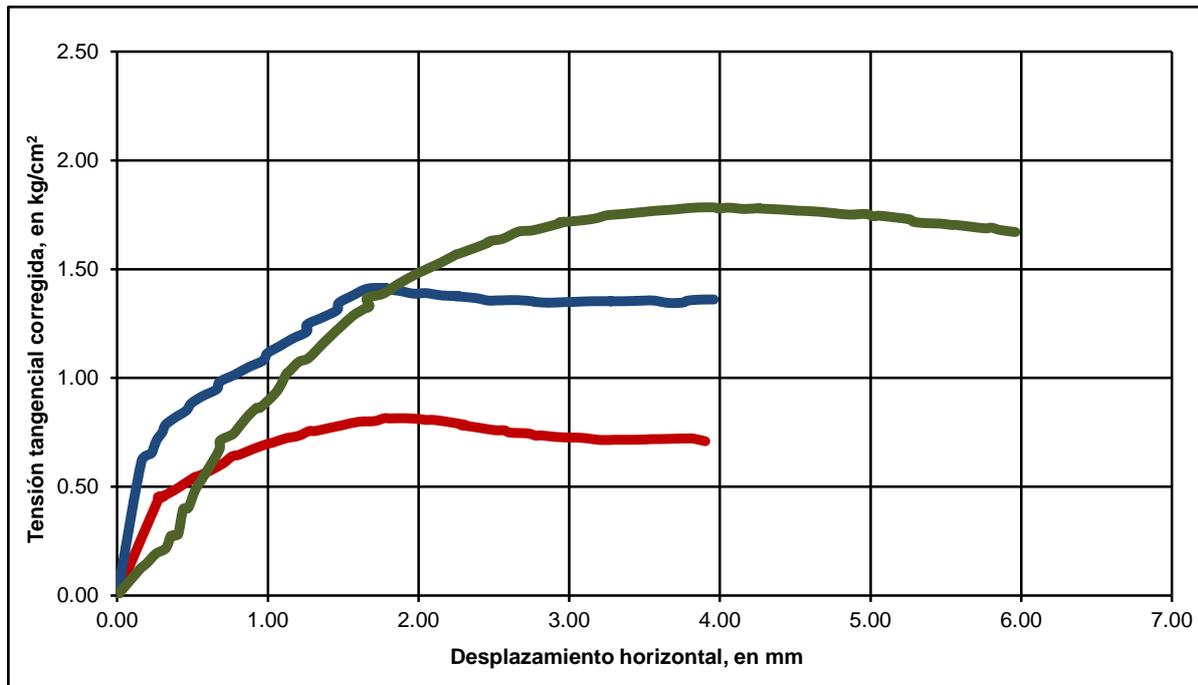
Número de probeta	I	II	III
Cargas verticales, en kg/cm ²	1.00	2.00	3.00
Humedad inicial, en %	19.6	19.1	19.2
Humedad final, en %	21.2	20.6	21.1
Densidad húmeda, en g/cm ³	2.035	2.034	2.039
Densidad seca, en g/cm ³	1.680	1.687	1.683
Sección, en cm ²	19.48	19.48	19.48
Volumen, en cm ³	34.87	34.87	34.87
Deformación horizontal en la rotura, en mm	1.77	1.79	0.00
Tensiones normales corregidas, en kg/cm ²	1.05	2.10	3.00
Tensiones tangenciales corregidas, en kg/cm ²	0.82	1.41	2.01
Tensiones normales corregidas, en kPa	103	206	294
Tensiones tangenciales corregidas, en kPa	80	139	197
Ángulo de rozamiento interno, en °			31.48
Cohesión, en kg/cm²			0.16

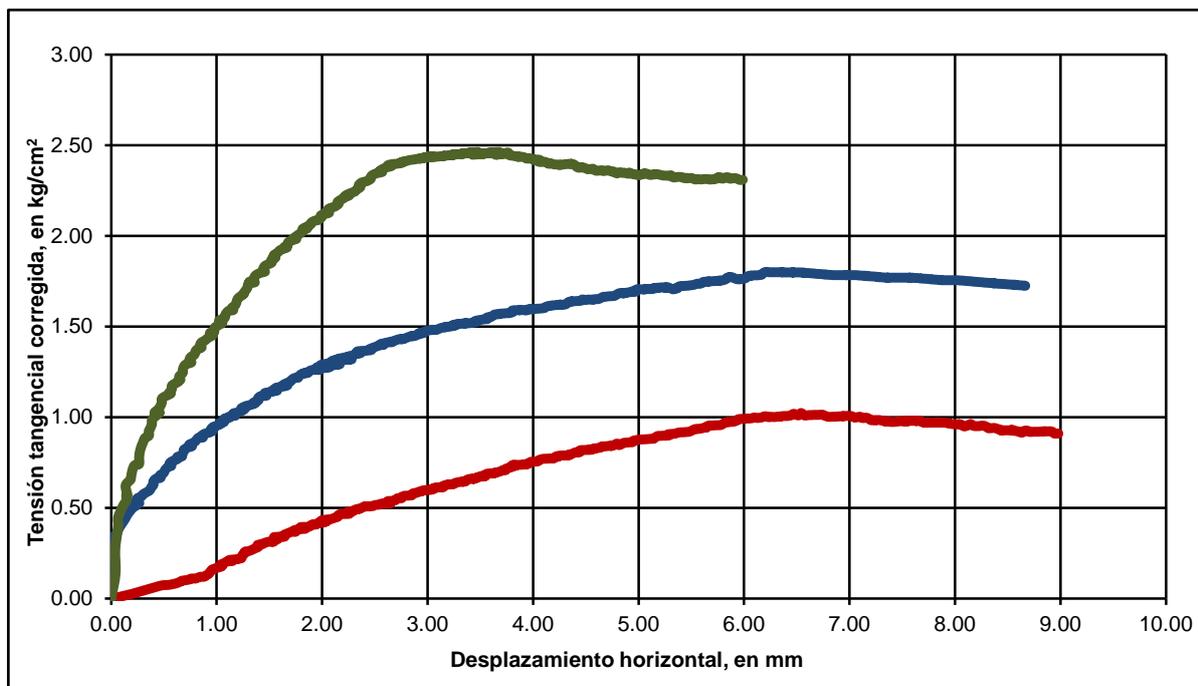
Número de probeta	I	II	III
Cargas verticales, en kg/cm ²	1.00	2.00	3.00
Humedad inicial, en %	12.1	12.4	12.0
Humedad final, en %	19.1	18.4	17.8
Densidad húmeda, en g/cm ³	2.065	2.048	2.049
Densidad seca, en g/cm ³	1.733	1.730	1.739
Sección, en cm ²	19.48	19.48	19.48
Volumen, en cm ³	34.87	34.87	34.87
Deformación horizontal en la rotura, en mm	6.54	6.20	3.68
Tensiones normales corregidas, en kg/cm ²	1.20	2.38	3.31
Tensiones tangenciales corregidas, en kg/cm ²	1.02	1.80	2.46
Tensiones normales corregidas, en kPa	118	233	325
Tensiones tangenciales corregidas, en kPa	100	177	242
Ángulo de rozamiento interno, en °			34.29
Cohesión, en kg/cm²			0.20

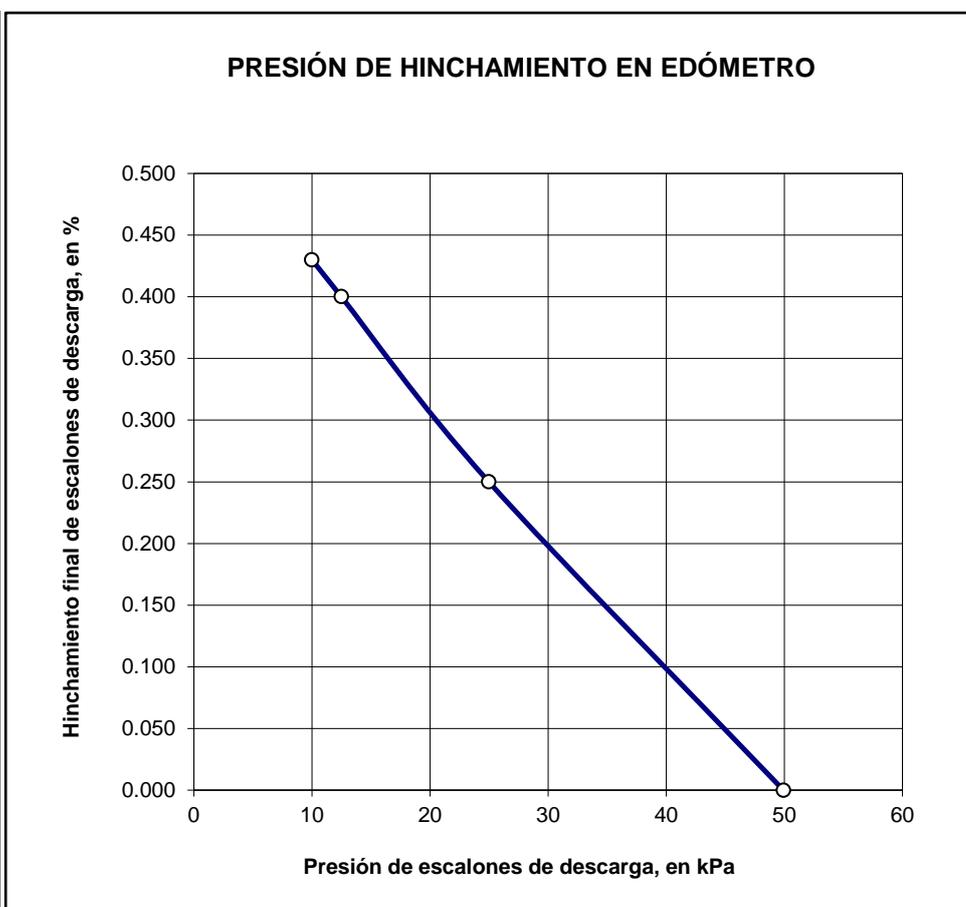
Presión en kPa	Hinchamiento en %
50	0.000
25	0.250
12	0.400
10	0.430

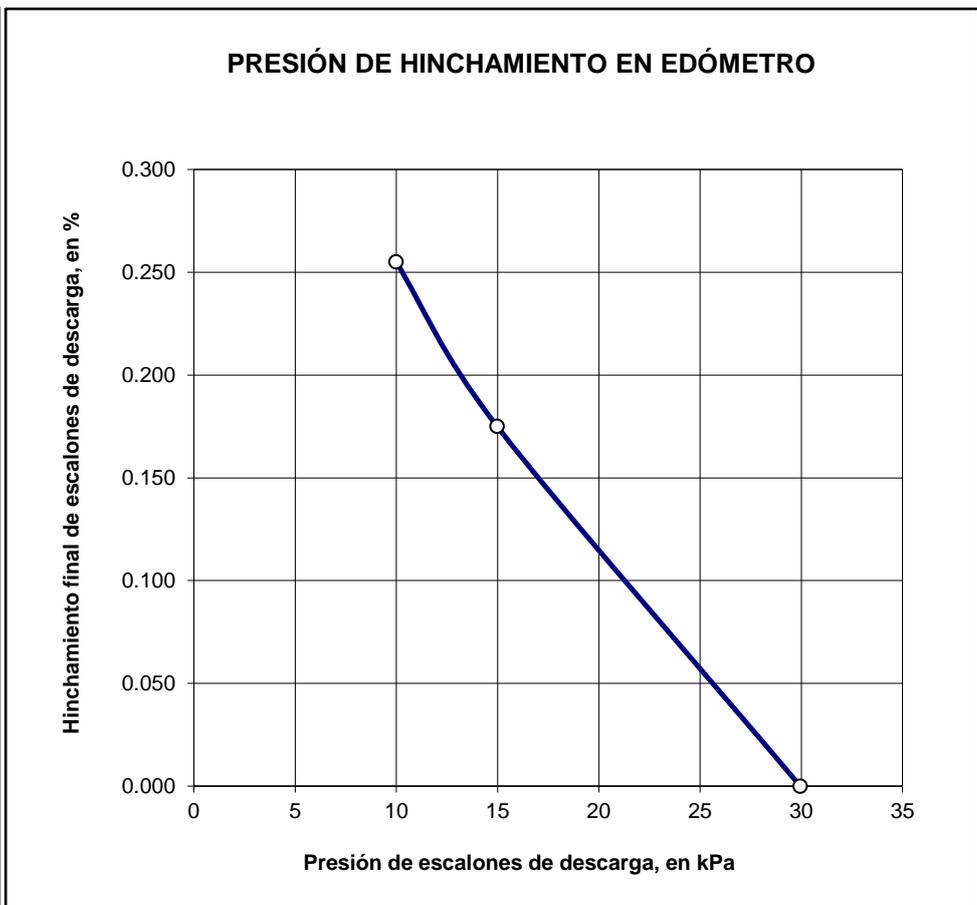
Presión en kPa	Hinchamiento en %
30	0.000
15	0.175
10	0.255
