ANEJO Nº 03.- ESTUDIO GEOLÓGICO Y GEOTÉCNICO

RECONOCIMIENTO GEOTÉCNICO PARA EL PROYECTO DE RENOVACIÓN DE DOS VASOS DEL DEPÓSITO DE COLMENAR VIEJO, MADRID

INFORME Nº 225715-EG T-2202

El objeto del presente informe es definir las características geotécnicas del terreno, para el proyecto de renovación de dos vasos del depósito de Colmenar Viejo, Madrid.

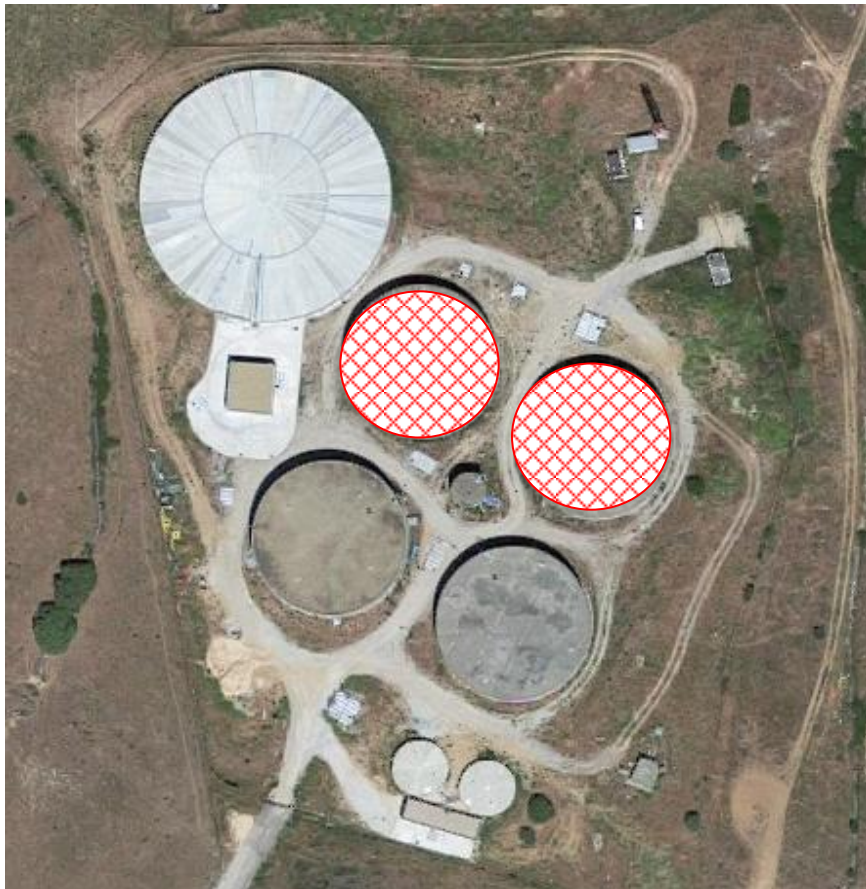
Figura 2.2.a: Localización de los vasos a renovar

La distribución de los puntos se ha realizado basándonos en el emplazamiento de las estructuras a renovar según la información facilitada por el **Canal de Isabel II**.

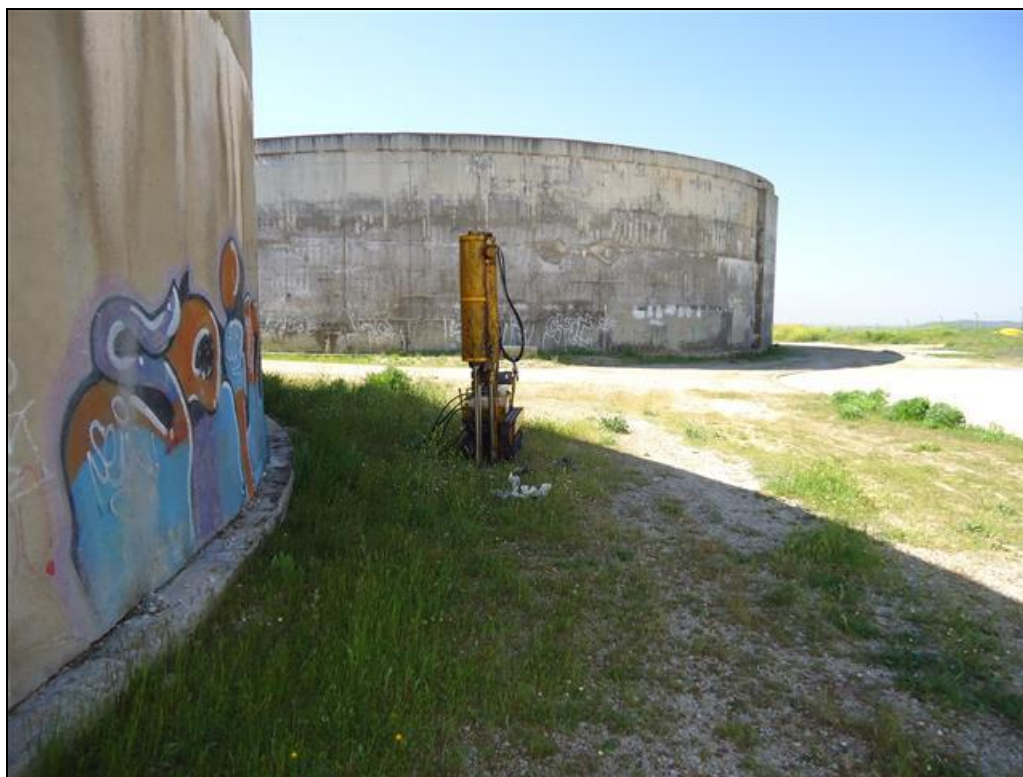
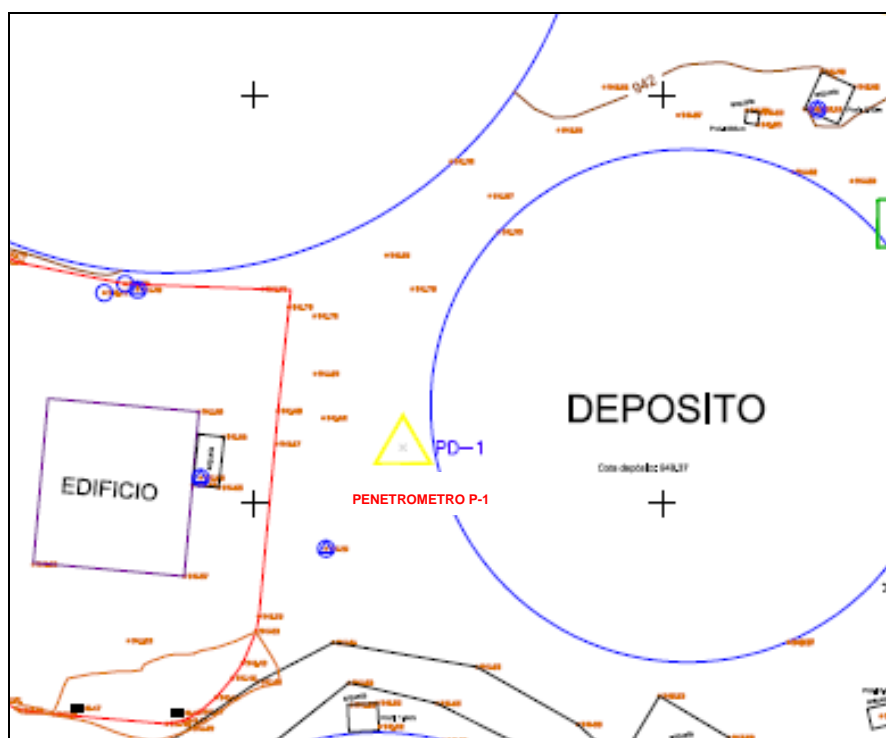
Ref Informe: T-2202 ENSAYO DE PENETRACIÓN P-1

COTA DE RECHAZO: 2,40 m.

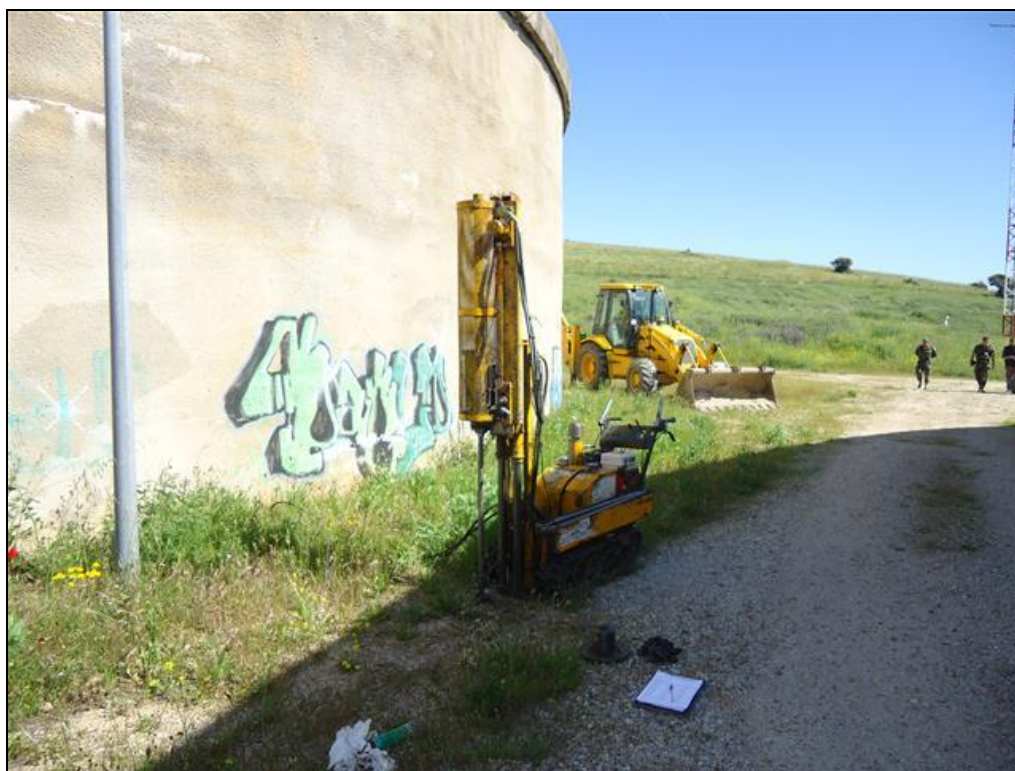
ENSAYO DE PENETRACIÓN P-2

COTA DE RECHAZO: 2,00 m.
PROF. NIVEL FREÁTICO DETECTADO: --

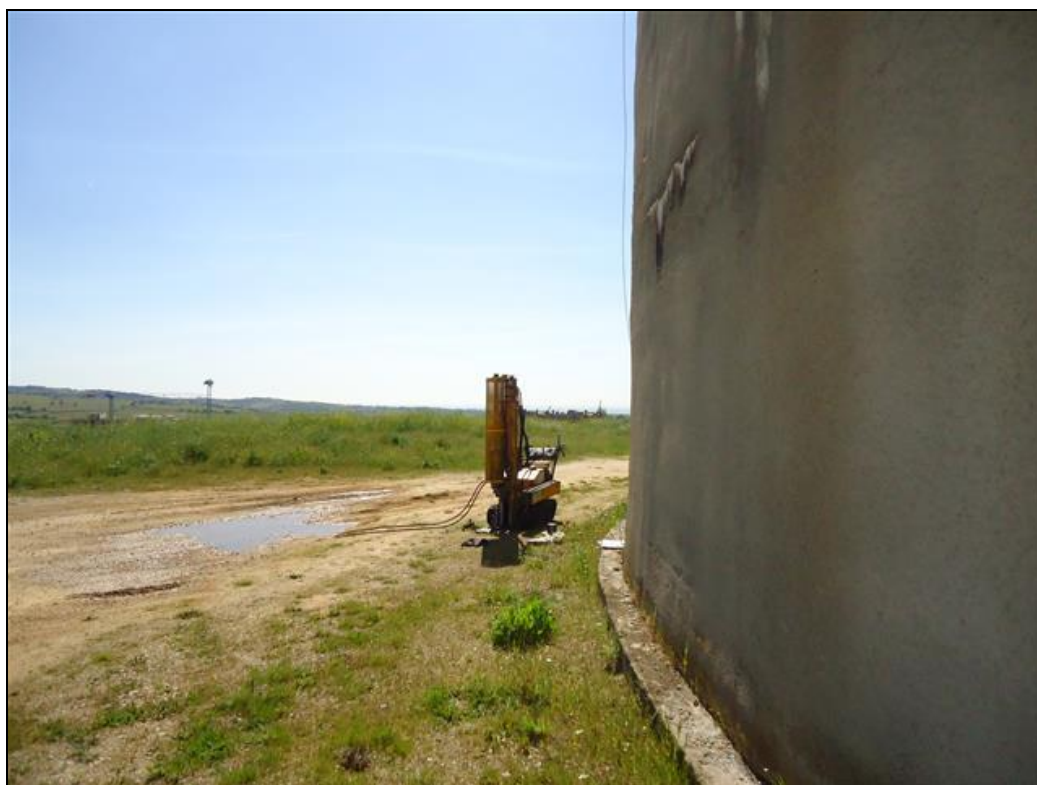
ENSAYO DE PENETRACIÓN P-3

COTA DE RECHAZO: 0,80 m.
PROF. NIVEL FREÁTICO DETECTADO: --
