PROYECTO BÁSICO, DE EJECUCIÓN Y ACTIVIDAD
AMPLIACIÓN DE 6 AULAS, 1 AULA DE GRUPO PEQUEÑO Y ASEOS
EN EL I.E.S. "GONZALO CHACÓN" EN ARROYOMOLINOS (MADRID)

ANEJO 0_ESTUDIO GEOTÉCNICO Y TOPOGRÁFICO

CONSEJERIA DE EDUCACIÓN DE LA C. A. M.
ESTUDIO GEOTECNICO Y LEVANTAMIENTO TOPOGRÁFICO
PARA LA CONSTRUCCIÓN DE UN INSTITUTO ENTRE LAS CALLES
FRANCIA, NORUEGA Y BULGARIA, EN ARROYOMOLINOS,
MADRID.
EXP.: 11/001-000611

Madrid, 22 de Agosto de 2011

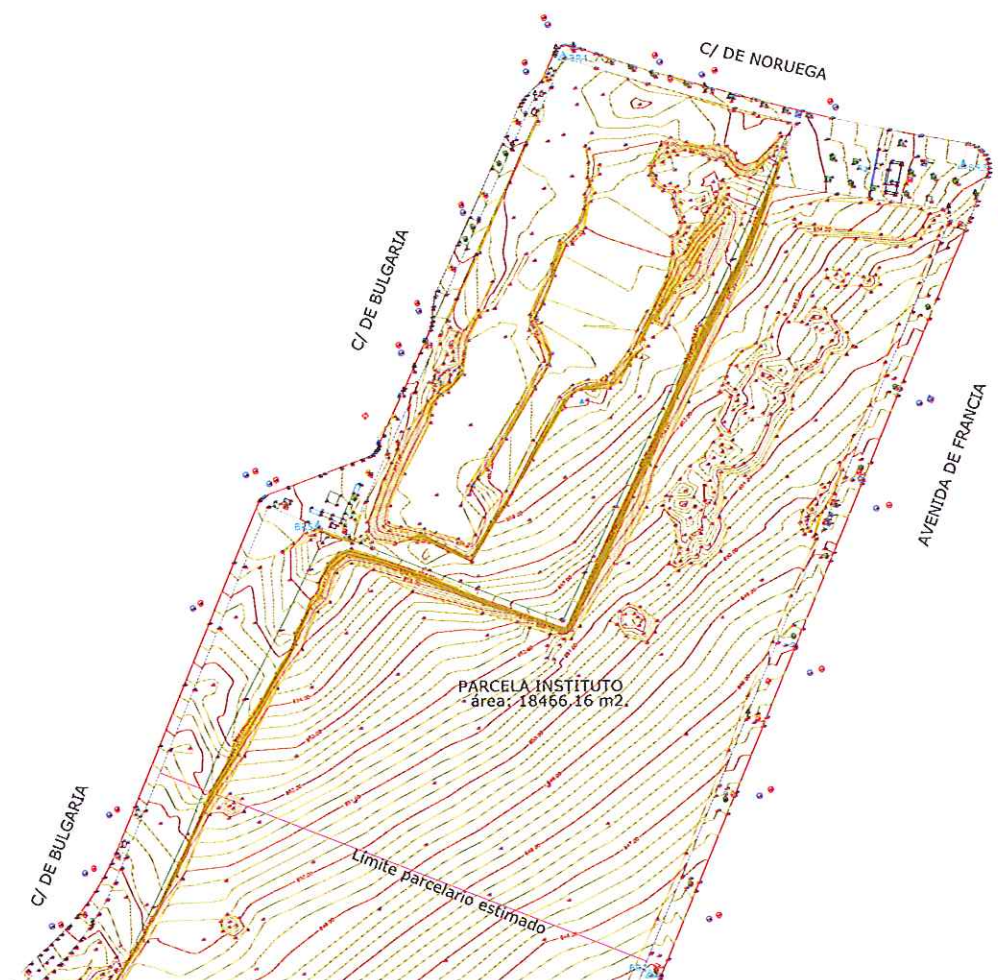
Como se puede observar, la parcela que tiene una extensión total de 18466 m², se encuentra dividida en dos zonas:

- una primera zona, en la parte Este y parcialmente en la Sur, correspondiente a una plataforma que se encuentra alabeada y acanalada por las aguas de escorrentía superficial, con montoneras de vertidos en su parte Este. Presenta una pendiente prácticamente Norte-Sur donde la máxima diferencia de cotas existente es de unos 11 m (entre las cotas 656 y 645).

- una segunda zona, en la parte Oeste zona que linda con la C/Bulgaria, correspondiente a una plataforma sobre la que se han realizado excavaciones y zonas sin excavar que se conservan a la cota de calle, e incluso zonas en las que se han acopiado materiales, posiblemente restos de excavación, donde la máxima diferencia de cotas existente de unos 4 m (entre las cotas 659 y 655) sin contar con los acopios citados que alcanzan la cota 661.25 m. En esta zona se situará el edificio que tendrá forma rectangular y una extensión en planta de unos 4400 m².

La diferencia total de cotas existente en la parcela sería de 14 m (entre las cotas 659 y 645).

A continuación se adjunta el plano topográfico a modo de croquis.

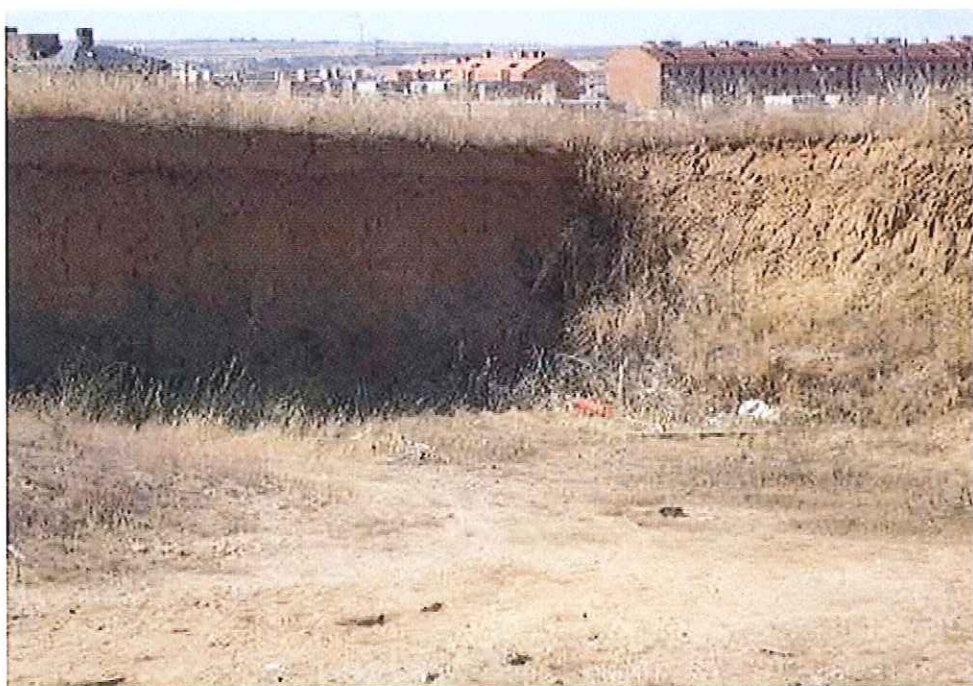
TIPO DE MATERIAL EN TALUD DE EXCAVACIÓN JUNTO A CALLE BULGARIA

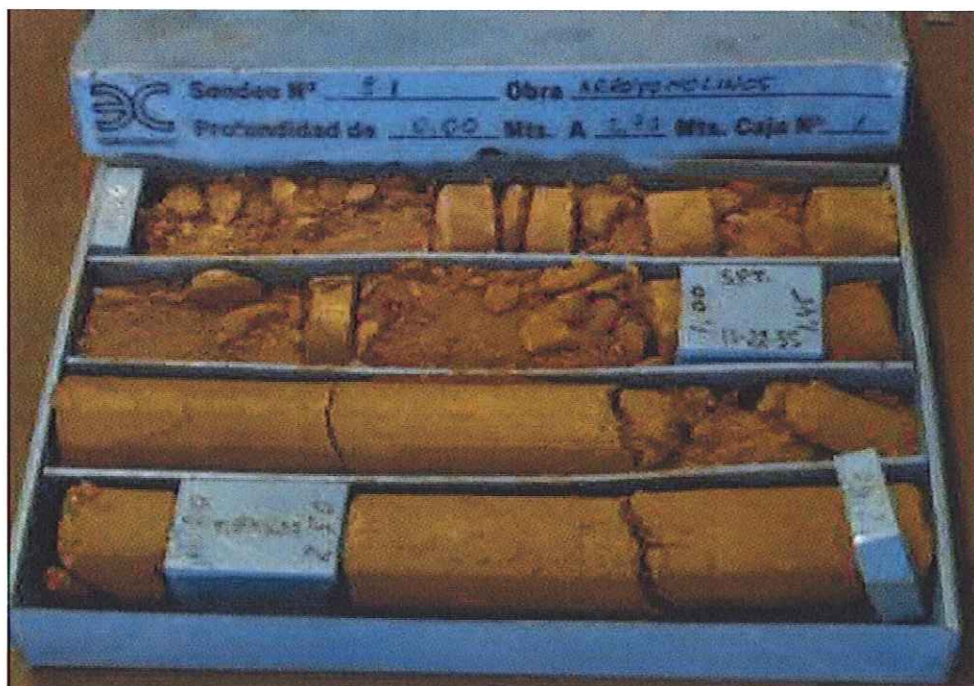
SONDEO S-1

CAJA 1

El testigo obtenido durante la perforación del sondeo, se ha depositado en quince (15) cajas de plástico, diseñadas para este fin, habiéndose utilizado otras 3 cajas para el depósito y traslado de las muestras obtenidas al laboratorio. En las cajas en las que se depositó el testigo se anotó la profundidad de las sucesivas maniobras, de las muestras obtenidas y de los ensayos realizados. Posteriormente se procedió a su fotografiado y testificación.
