ESTUDIO GEOTÉCNICO

EXPEDIENTE N°: EG-5188/18

LOCALIZACIÓN: C/ SALVADOR DALÍ, TORREJÓN DE ARDOZ, MADRID

ASUNTO: INFORME GEOTÉCNICO

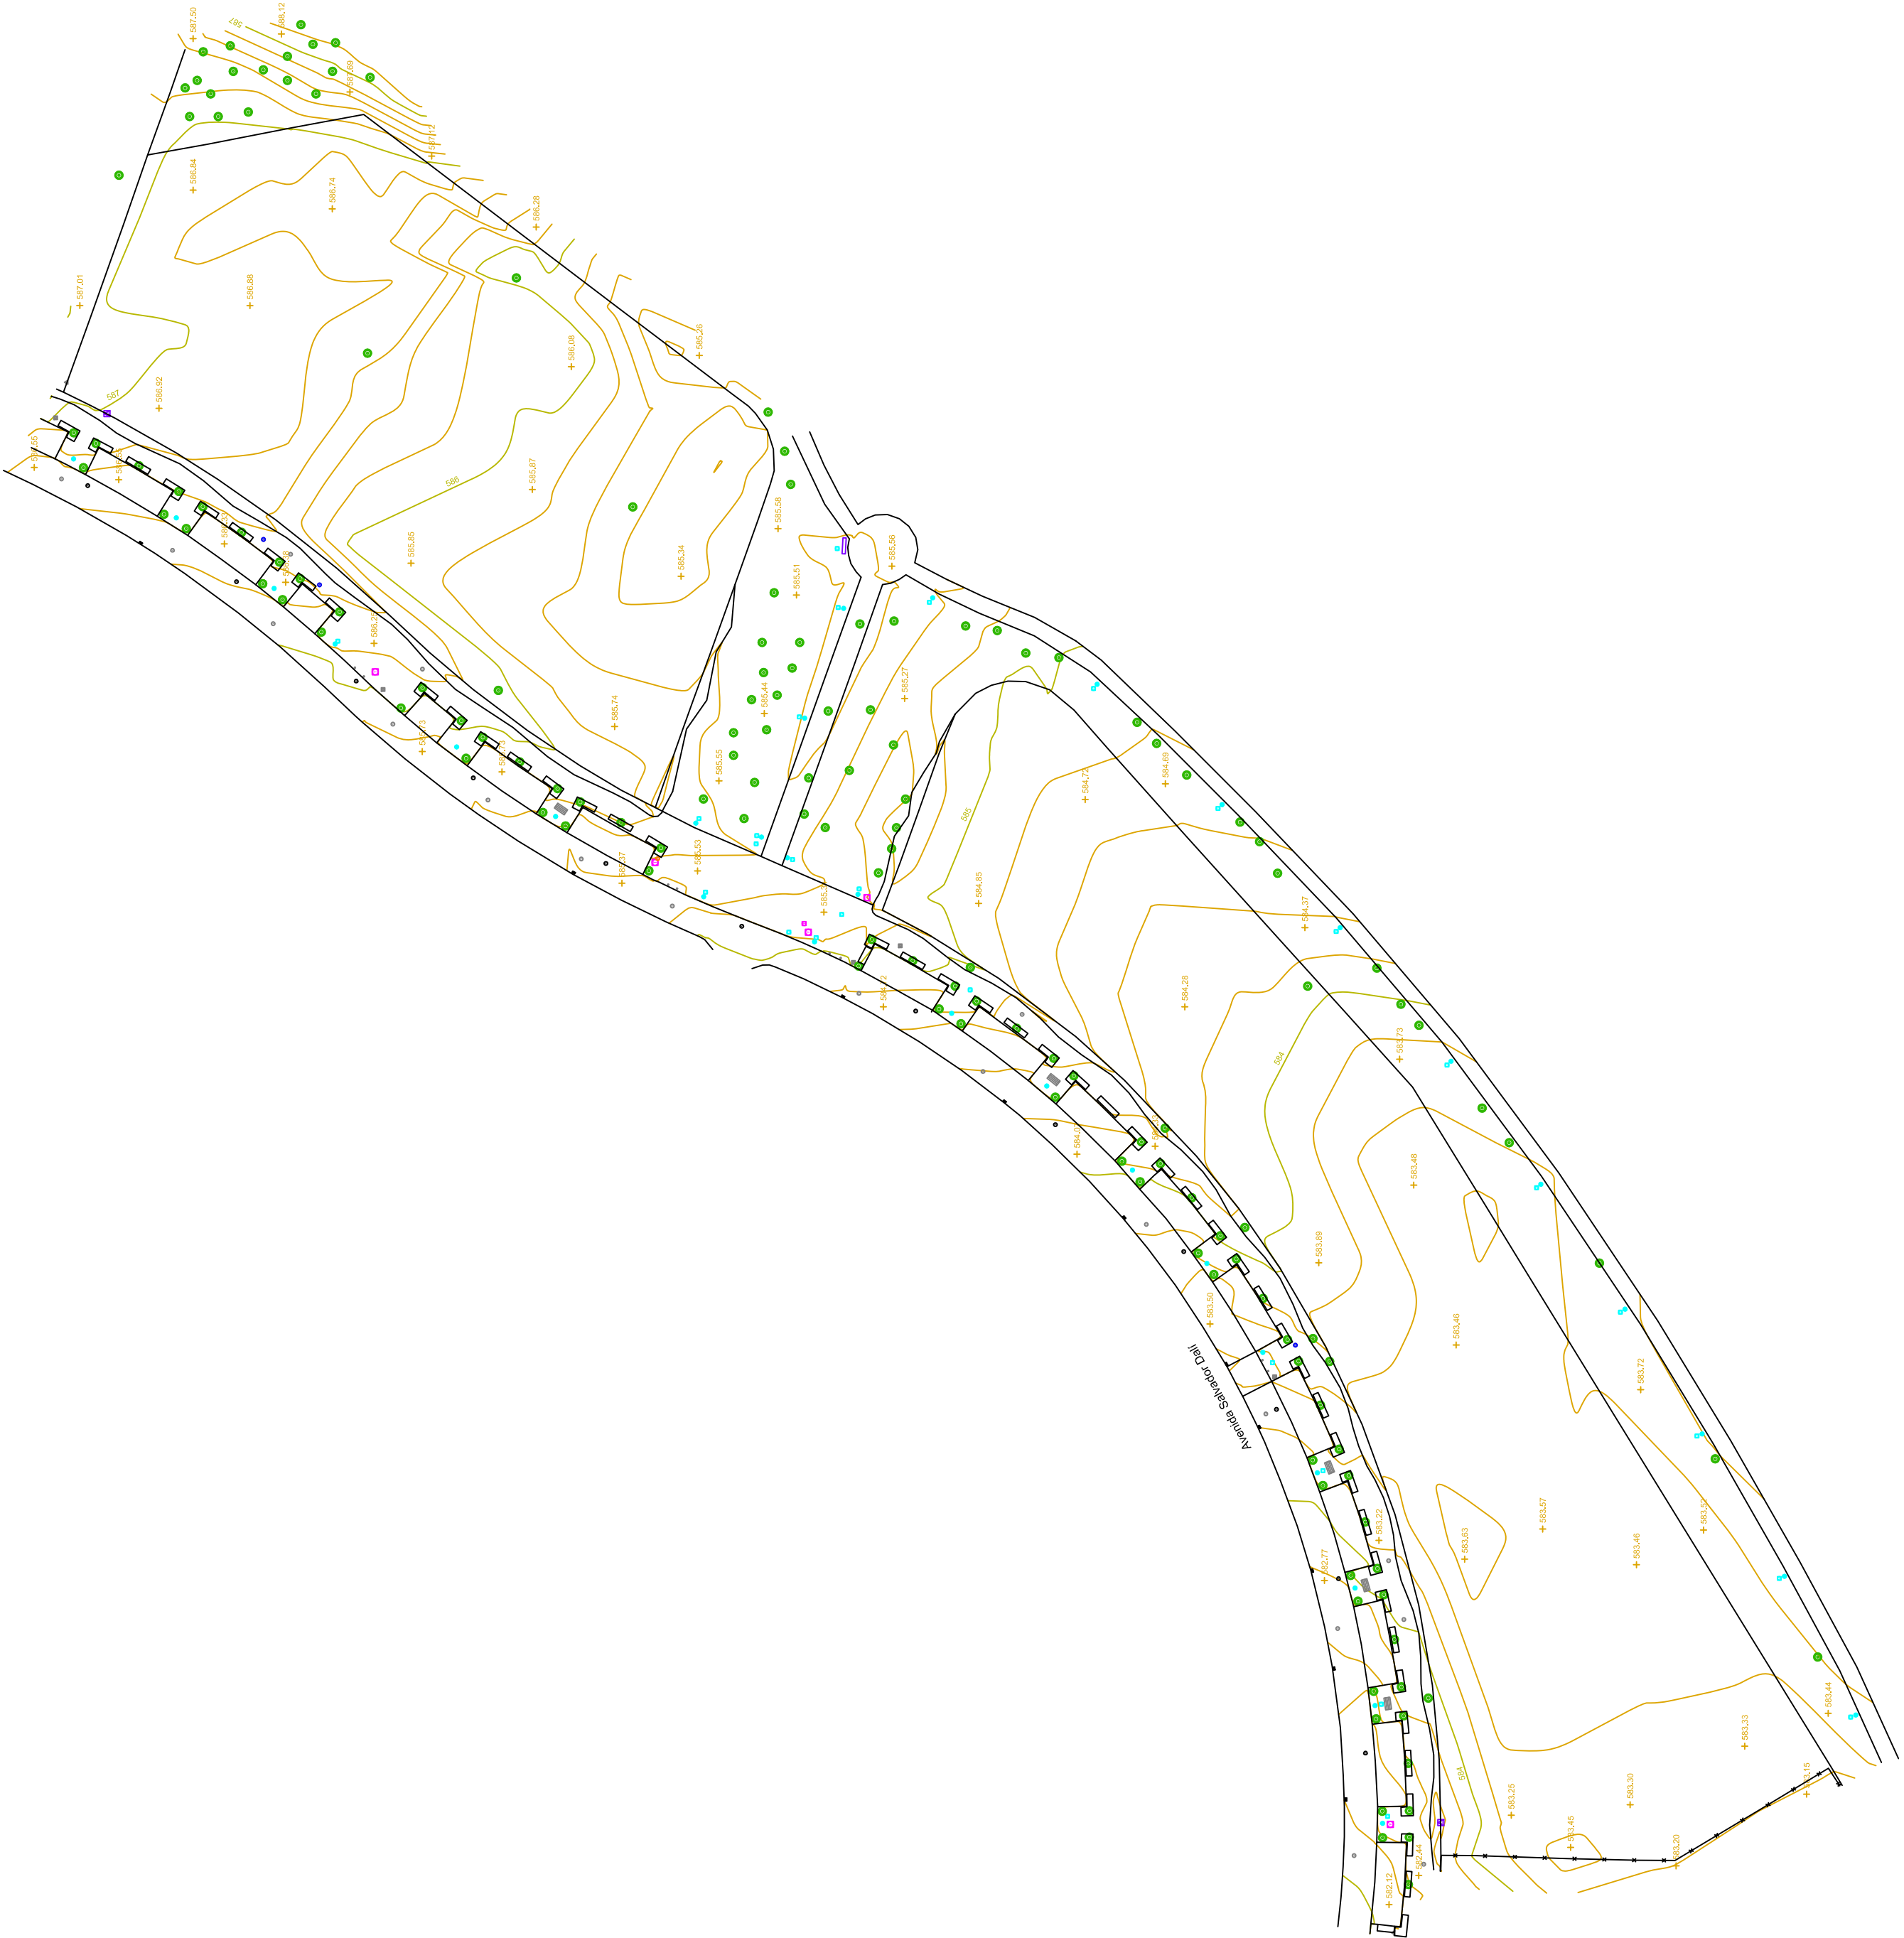
LEVANTAMIENTO TOPOGRÁFICO
DE PARCELA

El cálculo de coordenadas se realizó en tiempo real por el equipo topográfico. El proceso de las observaciones y descarga de datos del equipo GPS se realizó con el programa Trimble Geomatics Office v1.6. Con el programa PROTOPO v6.0 se volcó toda la nube de puntos en un fichero DWG de AutoCAD v2014. Asimismo se generó un MDT con los puntos de campo y las líneas de rotura definidas, estableciendo una equidistancia de 0.20 m entre curvas de nivel. Con el programa de CAD se editó el plano del levantamiento.
