# ARQUITECTURAS RESTAURADAS

Una Década de Intervención en el  
Patrimonio Histórico de la Comunidad de  
Madrid 1986-1995

CONSEJERIA DE EDUCACION Y CULTURA  
Dirección General de Patrimonio Cultural

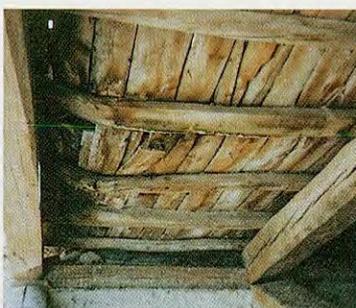
La cubierta del templo, diferenciada en tres zonas; nave central, crucero y ábside, se resuelve en nave y crucero con una estructura de par e hilera. En la nave los cuchillos se formalizan con puente entre pares y tirante apoyado en durmiente de madera, mientras que en el crucero los tirantes se alternan cada tres pares. Las capillas tienen una estructura de pares apoyados en durmiente en el muro exterior y recibidos en mechinales abiertos en el muro interior. Estas últimas no han sido objeto de esta fase de restauración, por estar en aceptable estado de conservación

3 y 4. Detalles de la estructura de madera antes de la intervención.

La madera que define la estructura de cubierta se ha respetado, sustituyendo únicamente, por piezas de madera encolada, las cabezas o formas completas que por su deficiente estado no cumplían su función estructural, manteniendo su posición original. La madera vieja fue tratada por inyección y pulverización contra xilófagos, extendiendo este último tratamiento a la totalidad de la madera.

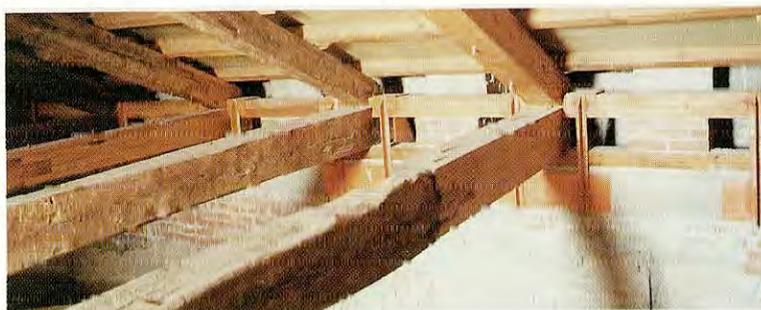
7

7. Detalles de la estructura de cubierta después de la intervención.

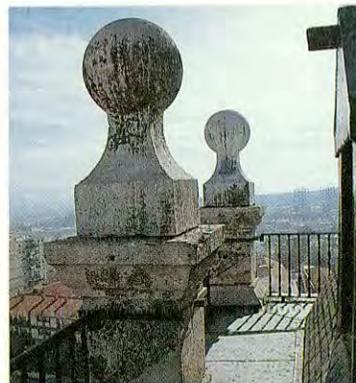
6

1. Ciempozuelos: vista de conjunto según Cervera Vera.
2. Vista de la torre desde el monumento a Ventura Rodríguez.
3. Planta según parcelario del S. XIX.
4. Detalle interior.
5. Acceso al cuerpo bajo de la torre.
6. Nuevo remate de la base del chapitel.
7. Estructura del chapitel en su estado inicial.
- 8 y 9. Detalles de la nueva estructura.
10. Escalera proyectada.

Así, los palos del sistema estructural original del chapitel fueron restaurados y sobre ellos fue montada la nueva cubierta, despreciando los sotopares introducidos en la intervención de 1943 no ya por su mal estado general sino, sobre todo, por corregir una mala solución constructiva de remate en la base del chapitel, con las vertientes de los faldones del pabellón interrumpidas por los pedestales de las bolas que coronan la fábrica de la torre, lo que provocó las pudriciones de los durmientes, y otra mala solución compositiva pues la prolongación de estos faldones hasta el alero achaparraba innecesariamente el perfil del chapitel.

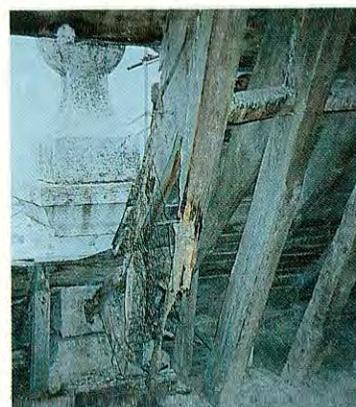
7

A esta pudrición había que añadir el ataque de xilófagos introducidos con las maderas que en los años cuarenta se pusieron en obra sobre la estructura principal para conformar las pendientes de cubierta, que fueron colocadas con bicho dentro.

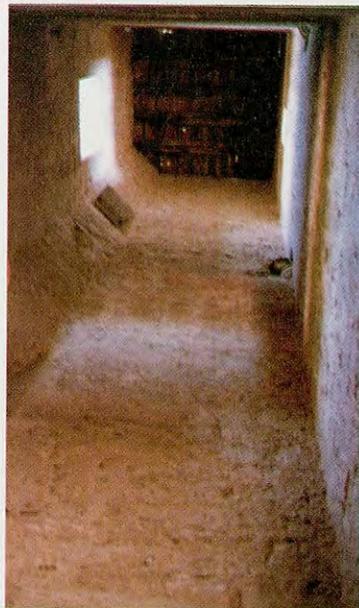
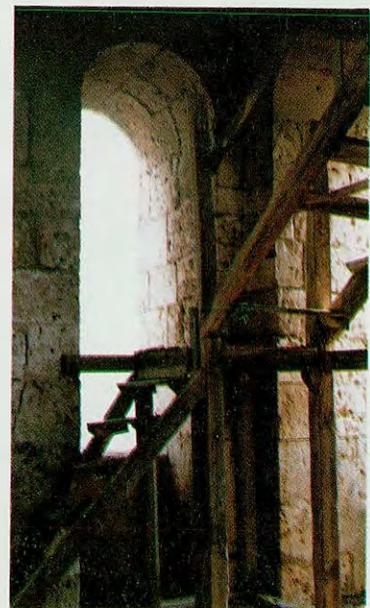
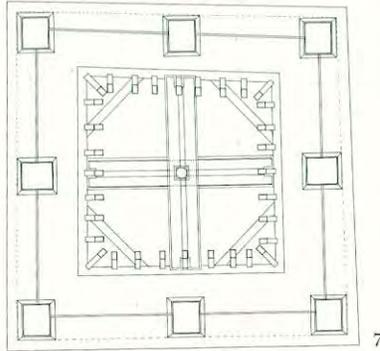
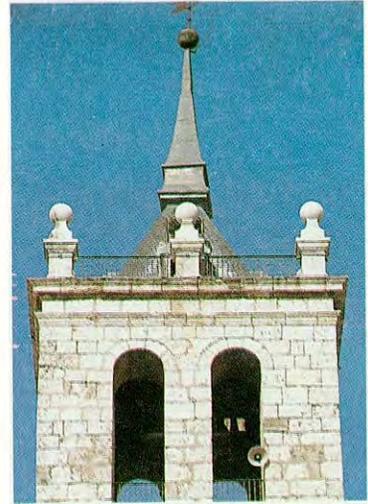
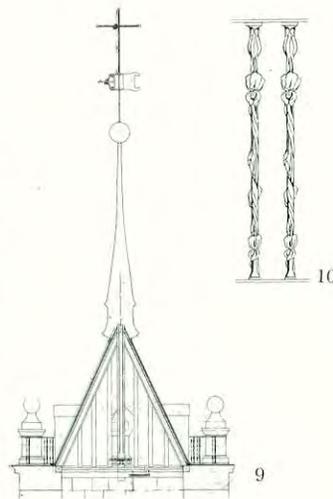
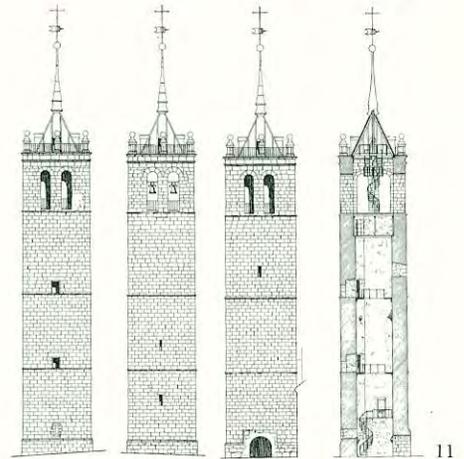
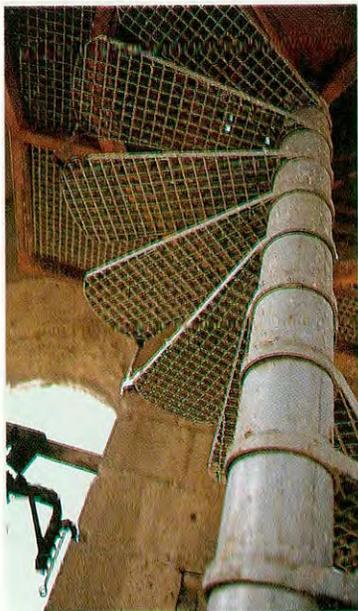
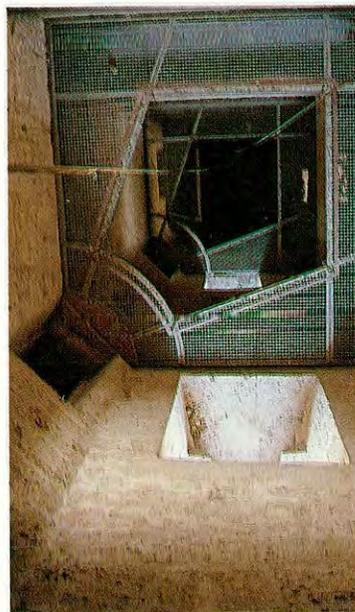
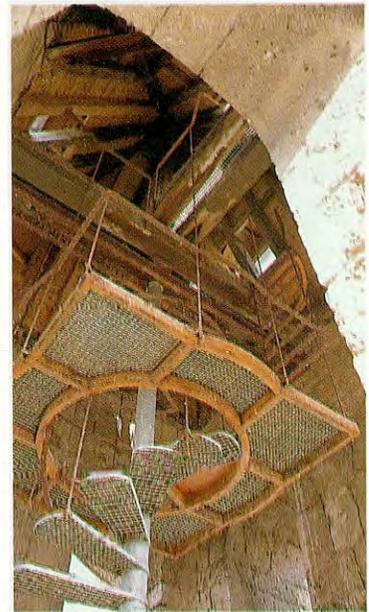
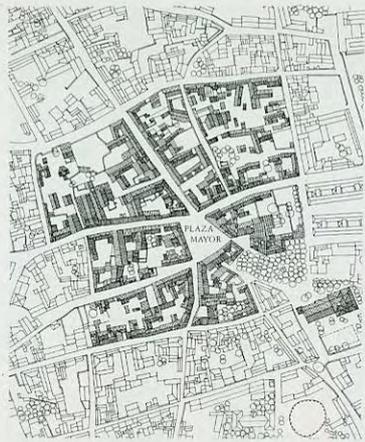
5, 6, 12, 13 y 14. Interior de la torre y cuerpo de campanas.  
10. Detalle de barrotos según diseño de Francisco López.

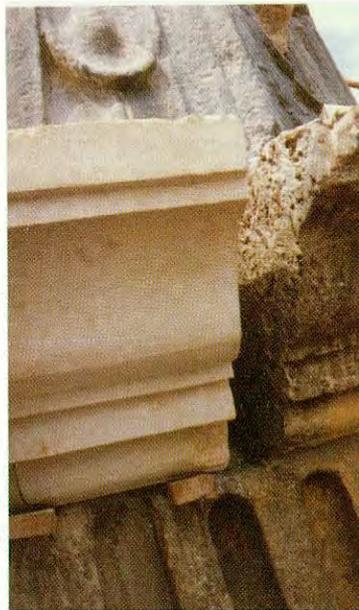
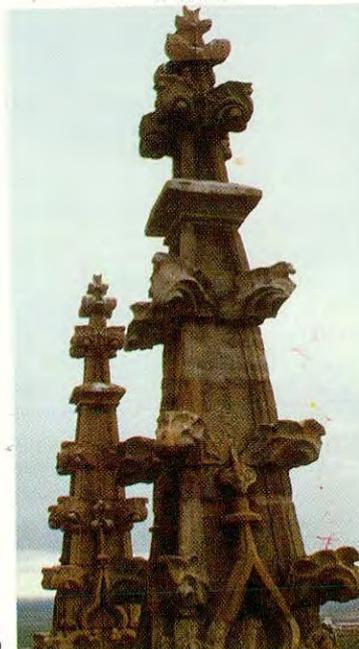
1. Panorámica de Colmenar Viejo.
2. Planta de la iglesia según parcelario del siglo XIX.
3. Planta según J. Sandoval (tomado del Catálogo Monumental de Madrid, CSIC, 1976).
4. Alzado de la iglesia.
5. Planta de la torre y alzado de pináculos.
6. Proceso de restauración de los pináculos.
7. Restauración de cornisa.
8. Rejuntado de revestimiento del chapitel.
9. Pináculos ya restaurados.

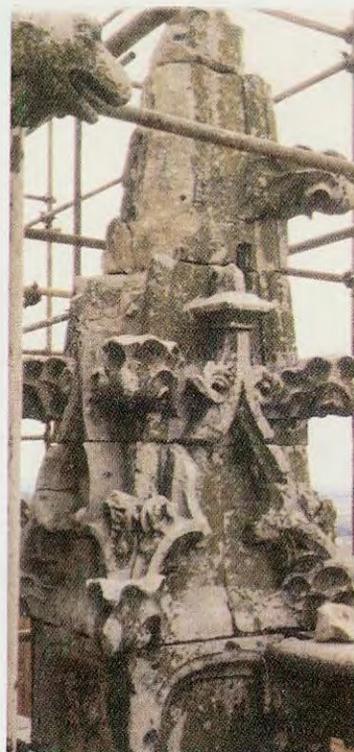
Una enorme piedra caída desde lo alto de la torre de la iglesia a finales de 1985, puso en alerta sobre el mal estado del monumento. Con toda celeridad el Ayuntamiento montó un andamio volado, bajo la dirección de su técnico municipal, y acudió a la Comunidad de Madrid, quien, a través de los técnicos del Centro de Restauración y Conservación reconoció el deterioro que sufría la famosa piedra de Colmenar en varios de los elementos de su elevada torre, precisamente en su zona habitualmente inaccesible, comprobándose así la procedencia exacta de la gran mole caída en esta ocasión, pues había más lascas en la plataforma visitada, y que pertenecían a uno de los grifos que la adornan, apenas sujetos por sus débiles patas, a las aristas del chapitel. Se pudieron apreciar también algunos arreglos relativamente recientes realizados con mejores intenciones que resultado, que si bien evitaron en parte daños, produjeron otros debidos en mayor medida al uso indiscriminado del cemento como elemento sellador de grietas, aglutinador de lascas o proporcionador de pendientes «naturales» para la evacuación del agua de lluvia no confiada ya a las gárgolas originarias.

1. Estado inicial de la torre, con andamio de protección.
2. Pináculos.
3. Vista general.
4. Estado de la bola de la veleta.
5. Detalle de pináculo restaurado.
6. Torre restaurada.
7. *Grifos* de las esquinas del chapitel.
8. Detalle restaurado de ornamentación de pináculos.
9. Balaustrada restaurada.

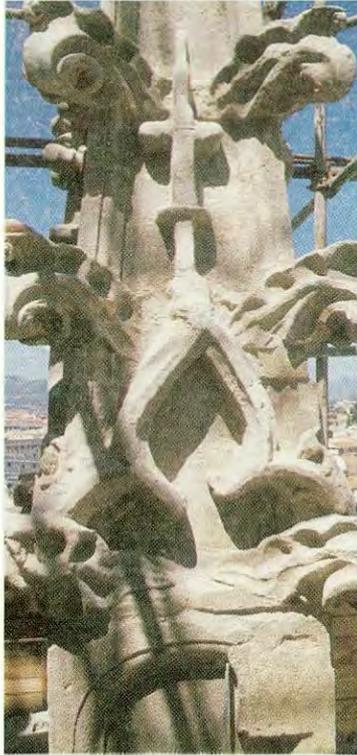
4

El estado de los elementos pétreos era alarmante, la piedra, de relativa calidad y cuidado en su talla, estaba fuertemente erosionada, caída y aún desaparecida en parte, pero recuperable en su conjunto, se veía pues necesitada de una pronta y profunda actuación. Un minucioso análisis bajo la pátina de líquenes de las tallas de escamas que frecuentemente se interrumpían en su trazado irregular y desordenado, permitió detectar la existencia de numerosas grietas de gran profundidad que afectaban no sólo a esta zona del chapitel, sino también a los grifos de las cornisas de remate de la aguja, así como otros de las inferiores y parte de las gárgolas. De la sillería de los pináculos casi un sesenta por cien de sus componentes faltaban, y de la balaustrada, de irregulares balaustres y basamento, el porcentaje de piezas desaparecidas era aún mayor, cabiendo señalar como curiosidad que el pasamano que enlazó las pilastras de los pináculos se une a ellos mediante una talla que se repite, con excepción del de mejor conservación, quizás debido a la reutilización de la pieza o a un cambio de plan. Para finalizar la enumeración de los deterioros cabe señalar que la bola de remate del conjunto había perdido la mitad de su esfera y la veleta y cruz de remate estaban fuera de plomo.

- Reposición de la media esfera de cobre de remate y consolidación de anclaje de la veleta y cruz, cuyas garras de hierro se anclan en la aguja.

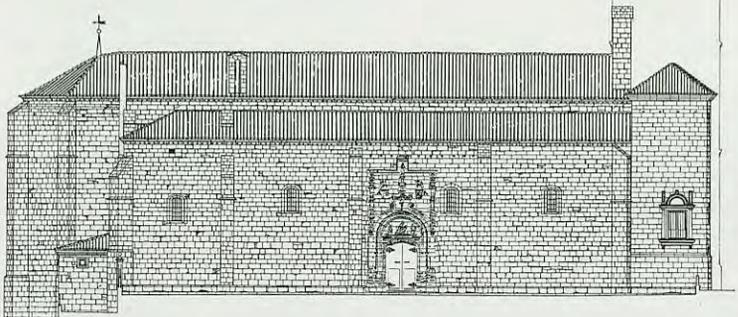
1. Interior de la iglesia con el retablo de Giralte.
2. Alzado del lado del evangelio.
3. Detalle de la recuperación de la cornisa en el lado de la epístola.

La restauración de las cubiertas tuvo por objeto recuperar su sistema estructural, tanto en su forma como en los materiales que la componían, diferenciando así mismo al exterior los volúmenes de cada nave, para lo cual se rompió la continuidad de uno de los faldones de la nave central con el de la lateral sur o de la epístola. Por lo tanto, en este alzado quedó vista la cornisa moldurada, siendo restaurada y com-

pletada con piezas de nueva labra similares a las existentes.

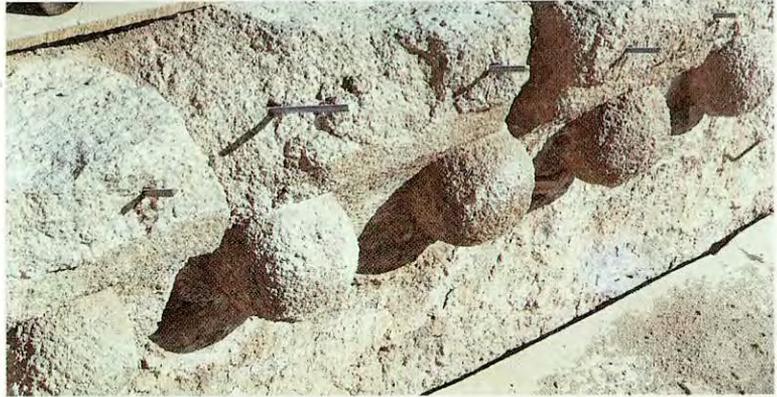
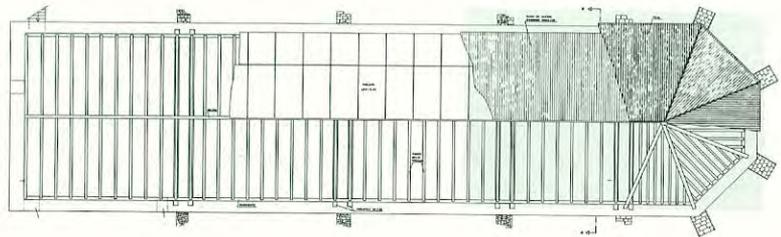
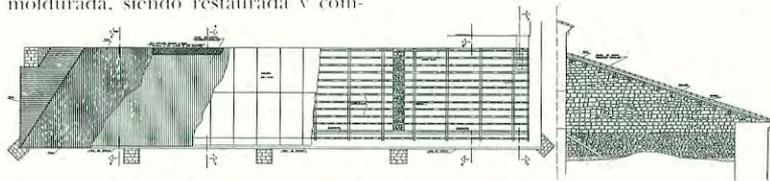
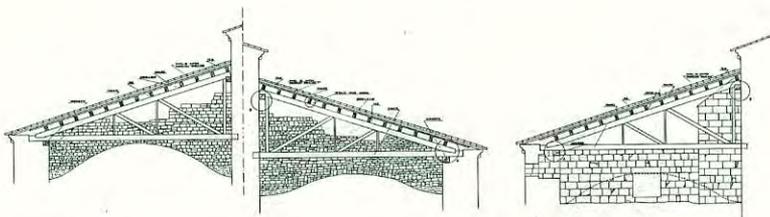
La actuación presente se concretó en la reparación de las cubiertas del cuerpo principal del edificio, es decir, la nave central, las naves laterales y la cabecera, que presentaban defectos estructurales, zonas hundidas y exceso de carga debido al sistema constructivo empleado.

4. Planos de detalle de la actuación en cubierta.
5. Detalle de los nidos.
6. Detalle de la estructura.

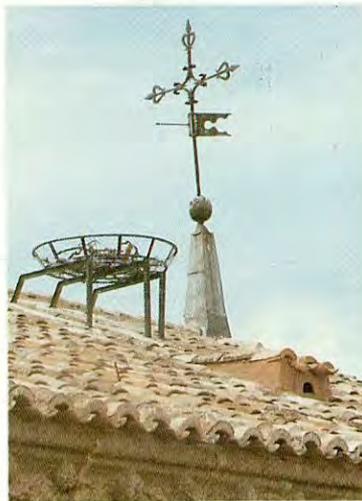
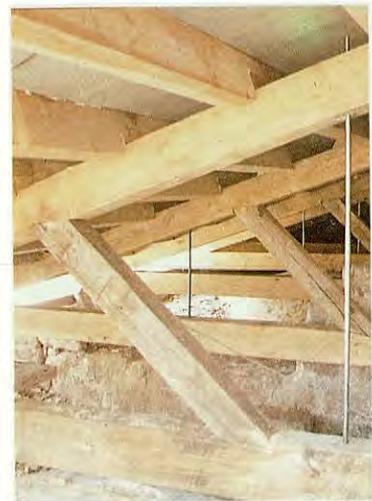
Sobre las citadas cubiertas se mantiene una población estable de cernícalo primilla (*Falco naumanni*) y cigüeña blanca (*Ciconia ciconia*). Ambas especies se encuentran encuadradas en el Catálogo Nacional de Especies Amenazadas. Previo informe de la Sociedad Española de Ornitología se incluyó en el proyecto la dotación de cajas anidaderas para cernícalos y plataformas para la instalación de nidos artificiales de cigüeña; implantándose estos en los faldones de la cubierta de forma que no distorsionaran ni estéticamente ni funcionalmente su valor histórico.

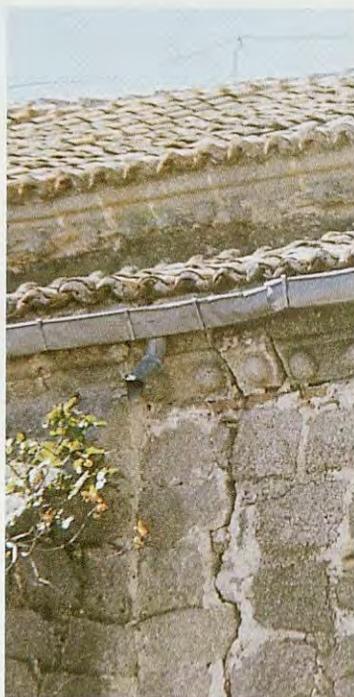
1. Detalle de la cornisa de bolas en el lado del evangelio antes de la intervención.
- 2 y 3. Vista de las cubiertas desde el lado de la epístola.
4. Planta de cubiertas en estado final.
5. Vista de la cubierta en estado final.

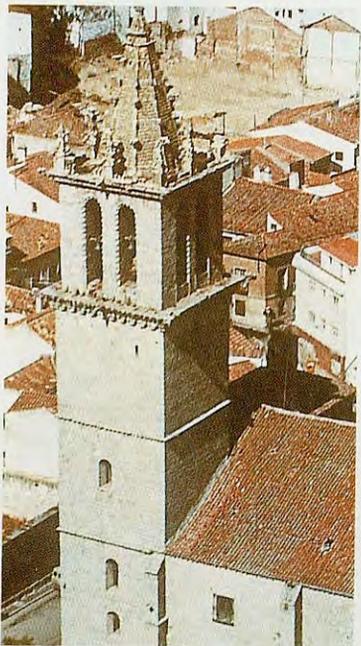
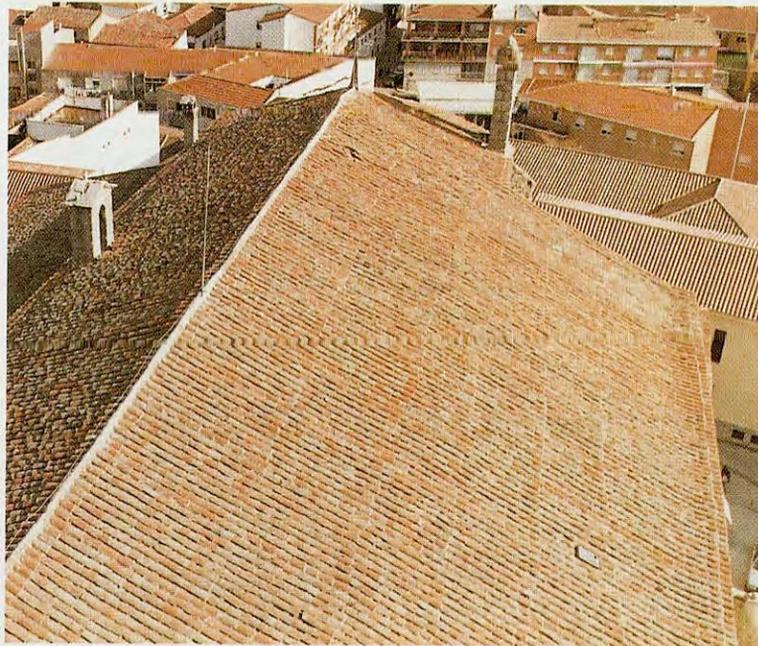
La cubierta de la nave de la epístola estaba formada por pares que salvaban la enorme luz, por lo que presentaban una deformación en el vano central de 30 cm. aproximadamente, sobre estos se apoyaba un tablero de rasillón recibido con yeso y la teja cerámica curva. La estructura de la nave de la epístola se hallaba apoyada sobre la cornisa de granito, moldurada y decorada con bolas, para seguir las aguas del faldón de la nave central, esta solución llevó consigo la ejecución de unos mechinales en la mencionada cornisa, que produjo un deterioro irreversible muy importante. Los contrafuertes del alzado sur en su cara superior, tenían varias higueras de grandes dimensiones que destrababan la fábrica de sillería.

La restauración comenzó por la nave central, desmontándose la teja cerámica curva y acumulando la susceptible de reutilización. También se desmontaron, por tramos, los pares deteriorados desde el alzado oeste hasta el ábside, estos elementos se recuperaron para colocarlos en zonas de menor luz.

La estructura de nueva ejecución se realizó a par e hilera con pares colocados cada metro sobre los durmientes apoyados sobre las cornisas, para lo cual se eliminó el recrecido de la fachada oeste. Cada par lleva un tirante formado por 2 piezas, y sobre los arcos fajones se organiza un doble tirante en el apoyo de los pares, uno a cada lado del contrafuerte. Sobre el ábside se reconstruyó la estructura existente conservando el pendolón, las limas y parte de sus pares. Toda la estructura ha sido tratada contra hongos y xilófagos.

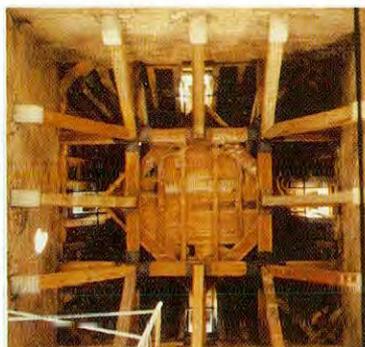
6

1. Sección.
2. Getafe visto por el S.O., grabado de Tomás López, s. XVIII.
3. Planta.
4. Vista de la fachada principal.
5. Secciones de torre y chapitel, según el proyecto de restauración.
6. y 7. Proceso de las obras.

Para corregir esta deficiencia se efectuó la construcción de un forjado intermedio que al cortar la dimensión total de la altura de las fábricas las rigidizase y permitiese liberar el espacio ocultado por el maderamen existente. Este forjado está constituido por un sistema de cuatro jácenas y una losa

Además, se repasaron todos los paramentos interiores procediendo al cosido de grietas y restauración interior de huecos y escalera mudéjar.

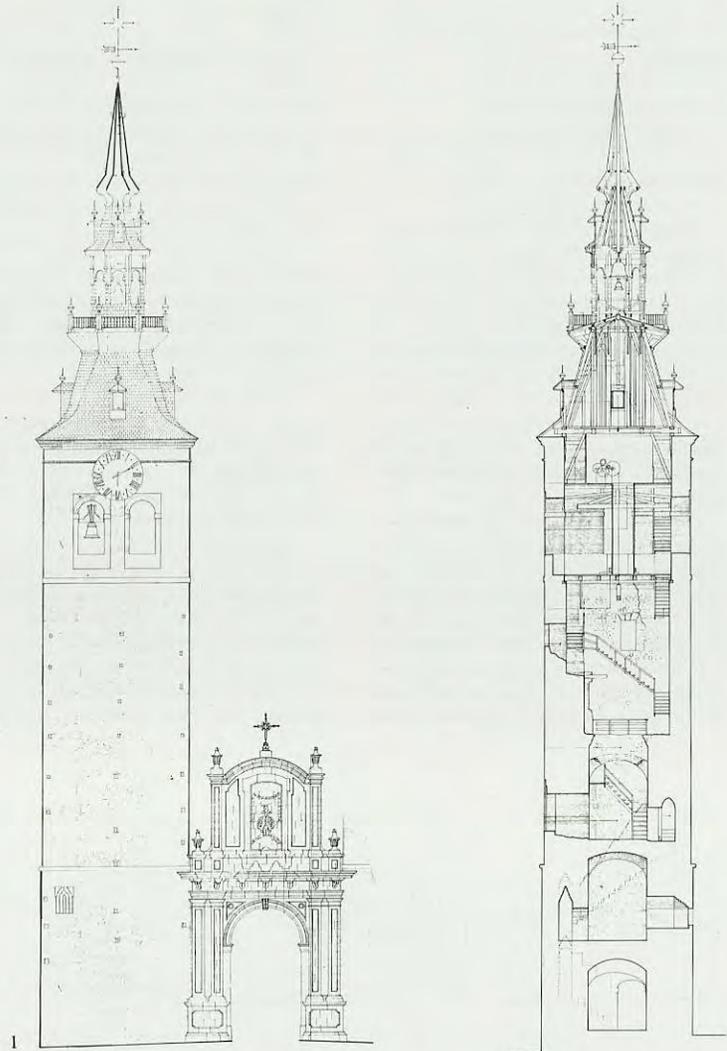
La patología de la torre se puede sintetizar en dos puntos fundamentales:

Pérdida de la solidaridad estructural de la armadura del chapitel.

Estado muy deficiente en general del resto de la torre, debido a una ejecución de origen no muy cuidada.

1. Alzado y sección de la torre en estado inicial (planos del proyecto de restauración).
2. Alzado y sección de la torre en estado final (planos del proyecto de restauración).
3. El chapitel al comienzo de las obras.
4. Vista del chapitel restaurado.
5. Fachada principal de la iglesia.

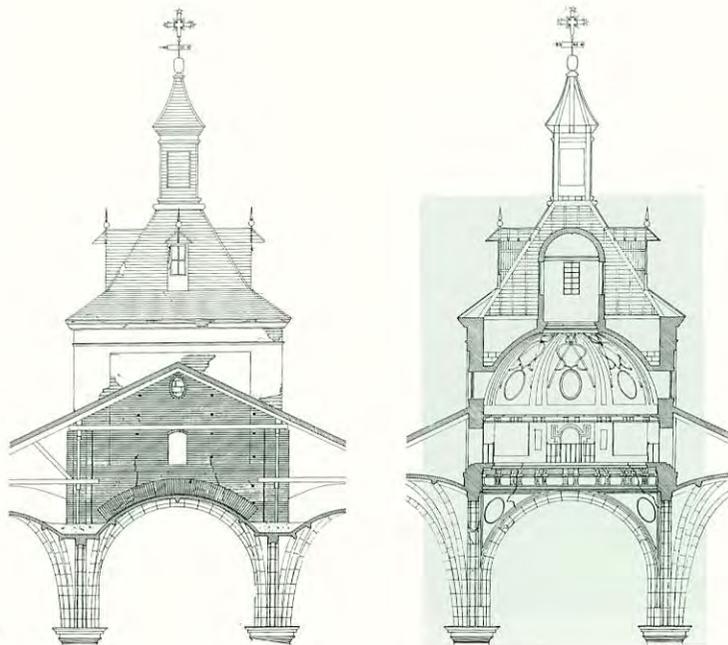
La hipótesis para explicar los graves desperfectos existentes es la siguiente:

Los empujes laterales de la cúpula podrían haber producido una ligera apertura de los muros laterales, puesto que del tambor hacia abajo son independientes, no están trabados a las pilastras en las esquinas. Esta apertura habría provocado la ruptura de los arcos de descarga de ladrillo que dejarían de transmitir sus cargas a las pilastras para hacerlo con cargas puntuales, en sus tercios, sobre los arcos de piedra que se ven enormemente comprimidos puntualmente. Este proceso podría haberse visto favorecido por la humedad acumulada en el relleno de las bóvedas, que, al mantener mojada la piedra durante largos periodos de tiempo, habría disminuido su capacidad de resistencia.

1. Sección y alzado del chapitel en estado inicial.
2. Sección y alzado del chapitel restaurado.
3. La fachada sur al comienzo de las obras.
4. Detalle de lesión de esquina.
5. Vista actual de la fachada suroeste.
6. Vista actual de la fachada suroeste.

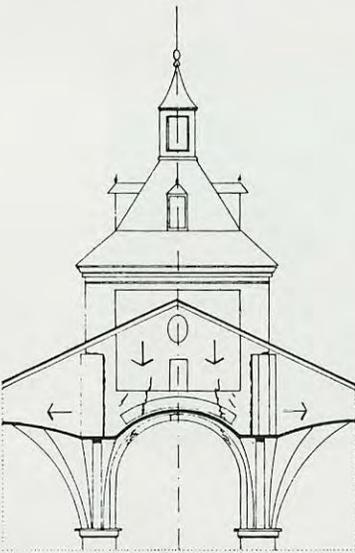
En cualquier caso, lo que sí parece evidente es que la descarga de todo el peso del chapitel a las pilastras de ladrillo y a los pilares, no se hace de manera completa y eficaz y buena parte de estas cargas las están soportando los arcos de forma puntual y no uniforme.

1. Vista de coronación de pilar y arranque de la bóveda.
2. Detalle constructivo del estado inicial
3. Esquema del comportamiento estructural.
4. Detalle constructivo del cosido de arcos y muros del chapitel.
5. Vista del interior de la nave.

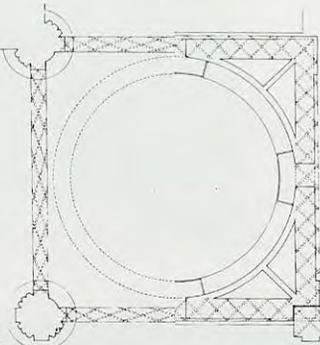
La fábrica de la torre con chapitel de planta cuadrada que alberga la cúpula, es de ladrillo al igual que esta. Es una cúpula esférica sobre pechinas con linterna, que trasmite sus empujes laterales mediante caballetes de ladrillo a los muros perimetrales, estos se descargan con arcos de ladrillo a las pilastras de apoyo, trasladando los esfuerzos verticales a los pilares.

En la memoria de daños razonábamos que la causa de las roturas pudo ser la apertura lateral de los muros de chapitel, puesto que cada una de sus caras es independientes en su primer tramo, es decir, no se traban entre sí, ni con las pilastras de las esquinas y por lo tanto cualquier movimiento o empuje producido por la cúpula, puede afectar de manera importante a la totalidad.

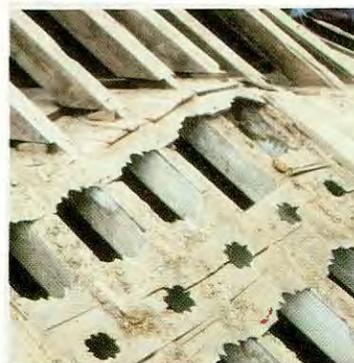
4

1. Armadura del presbiterio y retablo.
2. Planta de techos; croquis.
3. Planta de pavimentos.
4. Detalle de la tablas de trasdós.
5. Sección de la armadura.
6. Sección longitudinal de la iglesia.
7. Estado en que se encontraba el estribo de la armadura.

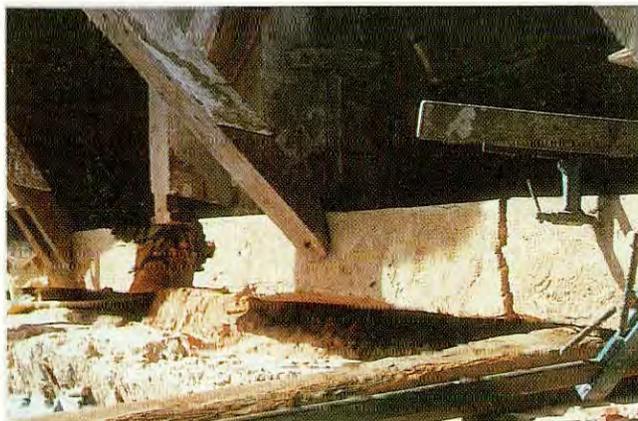
7

Cuando el trasdós de la armadura queda al descubierto, se explica la razón de daños incomprensibles desde el interior, pero en este caso de Montejo, al desmontar el tejado encontramos una rotura del estribo absolutamente inexplicable. Se trata de un madero de roble de unos 30 x 30 cm, roto cerca del centro como lo hubiera hecho una gran cizalla.

Si admitimos una resistencia a la cortadura de unos 80 kg/cm<sup>2</sup> para la madera de roble, (a rotura), la pieza rota tuvo que soportar un esfuerzo de unas 72 Tm, algo totalmente inimaginable en un simple tejado.

El estribo quedó reparado, pero la causa de su rotura seguirá siendo un misterio para los que intervinimos en esta restauración.

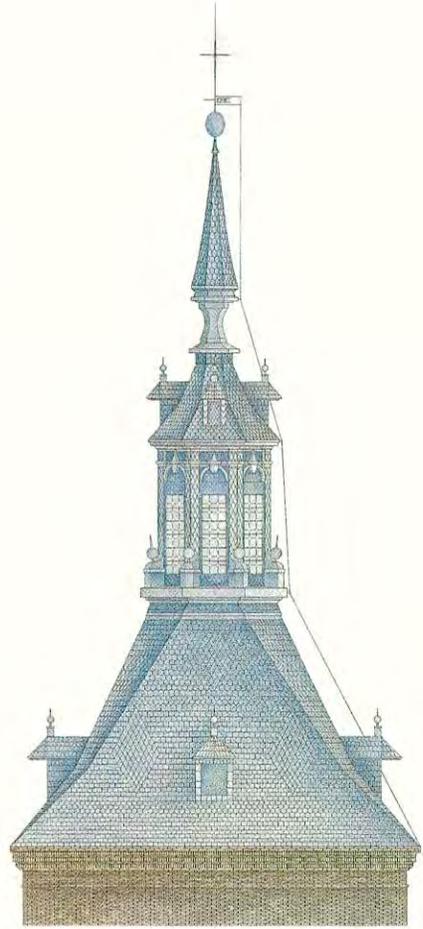
1. Chapitel antes de ser restaurado.
2. Detalle de estructura.
3. Detalle del estado previo a la restauración.
4. Proceso de restauración: alzado (dibujo de J. C. Martín Lera).

Antes de comenzar las obras, el chapitel y la linterna de remate estaban arruinados y próximos al derrumbe. Tanto las fábricas exteriores como las interiores se encontraban en mal estado, aun cuando no presentaran grietas ni fisuras de entidad, y el conjunto de las estructuras leñosas estaba muy atacado por los xilófagos y los excrementos de las aves.

*Criterio:* no desmontar la antigua estructura sino sustituir o reparar in situ, respetando sistemas de encastre, esperas, etc. para lo cual hubieron de hacerse empalmes a tope de testa encolada con resinas, reforzando interiormente con varillas cilíndricas de fibra de vidrio y completando las pérdidas de sec-

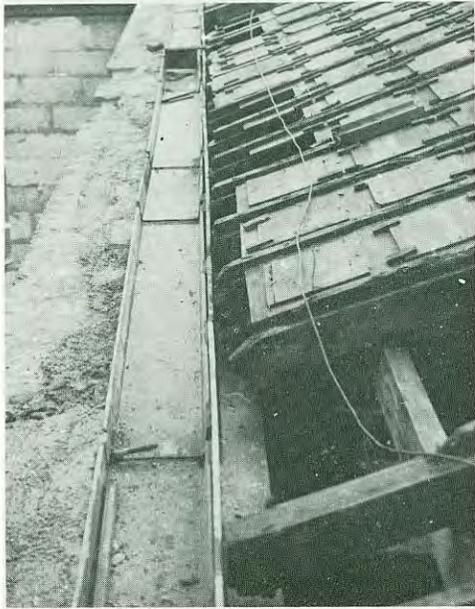
3

1. Levantamiento de la iglesia realizado a finales del s. XIX por el Instituto Geográfico, bajo la dirección de Ibáñez de Ibero.
  2. Alzado sur restaurado.
  3. Nuevo durmiente y apoyo de los pares.
  4. Planta de cubiertas mostrando el nuevo atirantado.
  5. Panorámica de Quijorna.
  6. Detalles constructivos.
- PORTADA: Planta de techos.

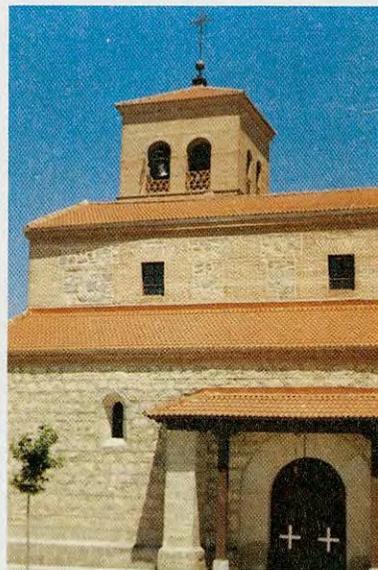
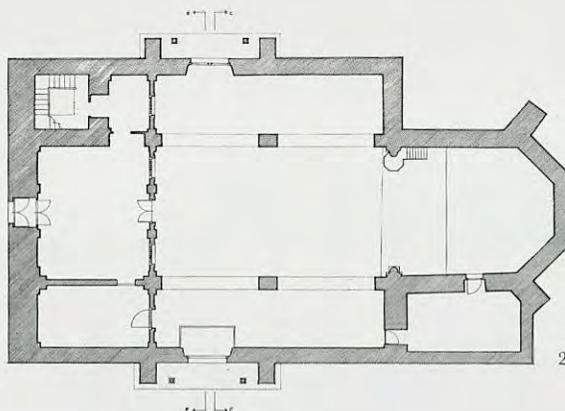
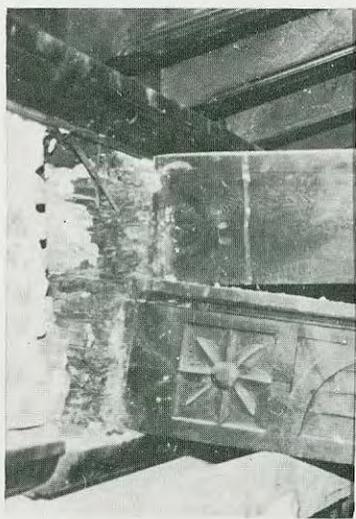
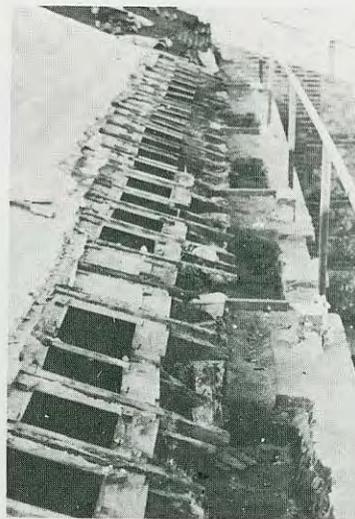
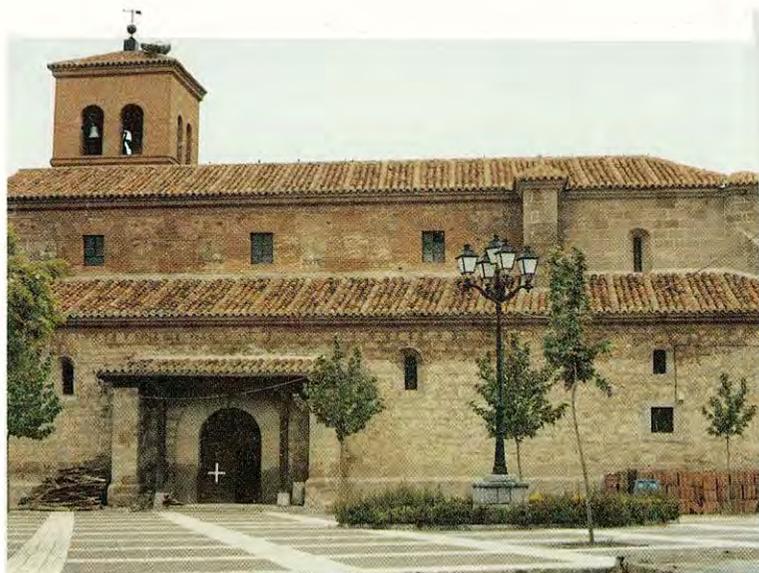
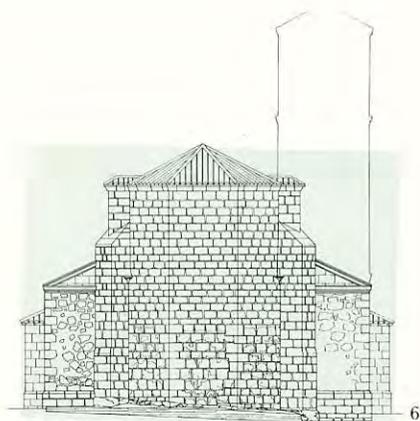
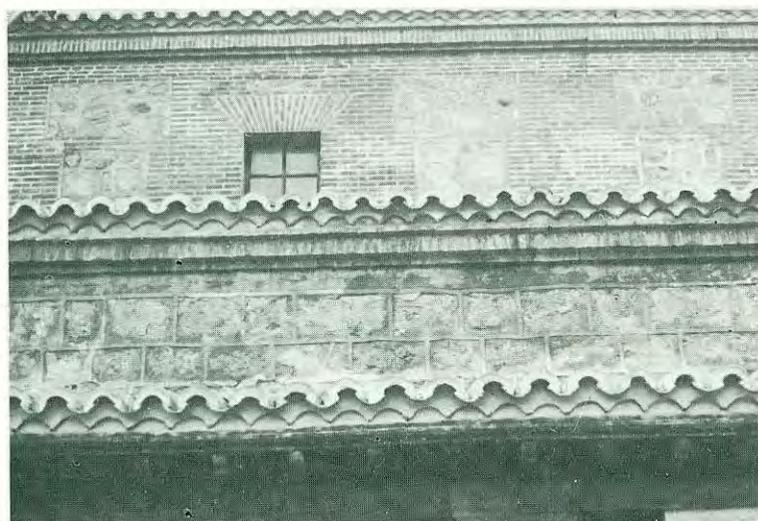
El aumento de peso ha sido la causa del crecimiento de los empujes laterales sobre los muros, teniendo como consecuencia el desplome de éstos hacia el exterior, cuestión ya apreciable en 1983, cuando se hace el primer informe sobre la iglesia, después de las obras. Este movimiento va aumentando con rapidez durante los años siguientes hasta llegar a una situación alarmante en el año 1986 en que se realiza el proyecto. El desplome de los paramentos, apreciable a simple vista, tanto desde el interior como desde el exterior, provocó la pérdida de función de los tirantes, que al confiar su unión al durmiente solamente a unos pernios, se vieron desplazados hacia el interior de la nave del orden de 25 cm quedando prácticamente sin superficie de apoyo y poniendo al descubierto sus cabezas de empotramiento, completamente podridas.

1. Vista de la cubierta de teja de hormigón.
2. Planta de la iglesia.
- 3 y 4. Detalles de cubierta antes de ser restaurada.
5. Vista de la cubierta restaurada con teja árabe.
6. Alzado Este restaurado.
7. Fachada principal restaurada.

Excepto la madera de los tirantes, en sus cabezas, se conservaba en buenas condiciones, al igual que el resto de los pares y la tabla del artesonado. Esto hizo plantear el proyecto sobre la idea de devolver a la estructura sus primitivas condiciones de trabajo; aprovechando para levantar de nuevo la cubierta, eliminar el excesivo peso introducido y volver a colocar teja de carácter tradicional, para lograr una imagen más digna del edificio.

Esta operación ha consistido por tanto, en la limpieza de la cubierta y la colocación de un tablero de madera hidrófugo como soporte de la teja.

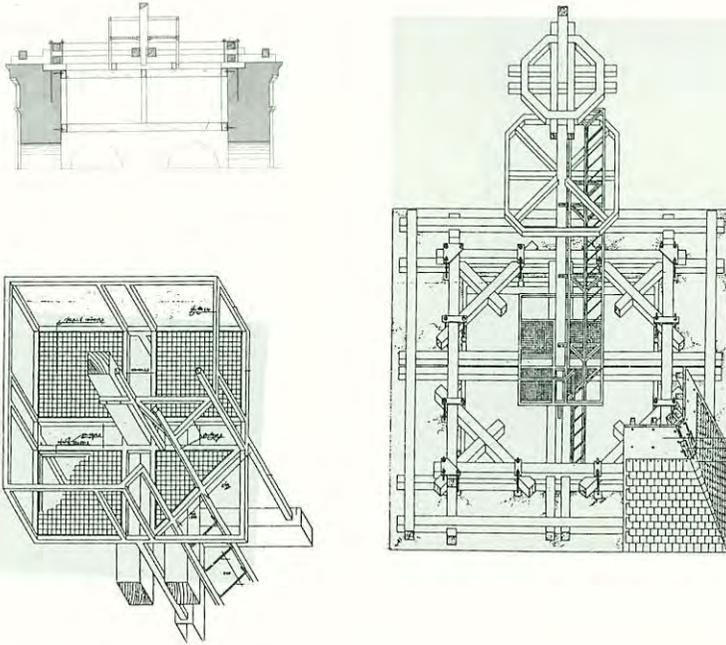
4

1. Alzado sur.
2. Croquis topográfico de la iglesia (levantamiento del siglo XIX).
3. Detalle del atrio porticado de la fachada sur.
4. Detalles constructivos del proyecto.
5. Vista inferior del zunchado de la torre y de la estructura de mantenimiento.
6. Planta de la iglesia.

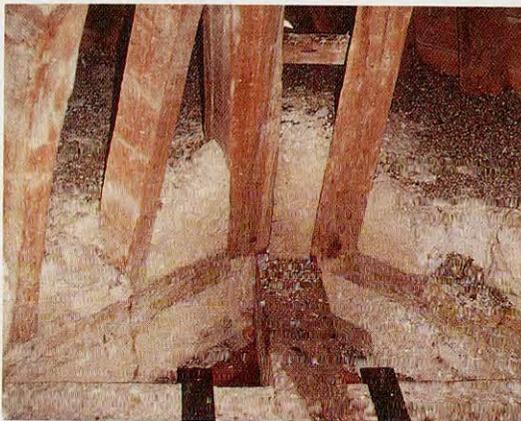
La falta de aireación de la madera embebida en dicha masa, y la humedad retenida por el yeso de agarre, la han podrido con mayor o menor intensidad según los tramos. Este deterioro es más acusado en la madera del durmiente exterior.

1. Secciones de chapitel
2. Masa de mampuesto en la coronación de la torre.
3. Esquema constructivo de apoyo del chapitel.
4. Chapitel de la capilla.

masa de mampostería, cuyo origen cronológico no tiene porqué coincidir con el del armazón, viene a ser un anclaje y una masa estabilizante de la estructura del chapitel, sometida a fuertes tirones o empujes —en la base— provocados por la acción del viento. Sin embargo la acumulación de agua (por fallos de cubrición) es una contrapartida que hace discutible su conveniencia.

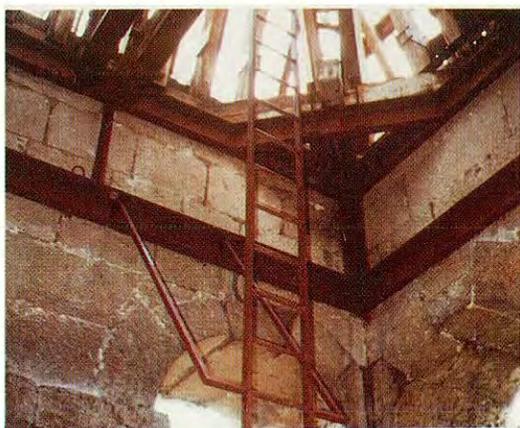
8

5. Vista del chapitel de la torre.
6. Alzado oeste.
7. Esquema constructivo de la intervención.
8. Zunchado de la coronación de la torre.

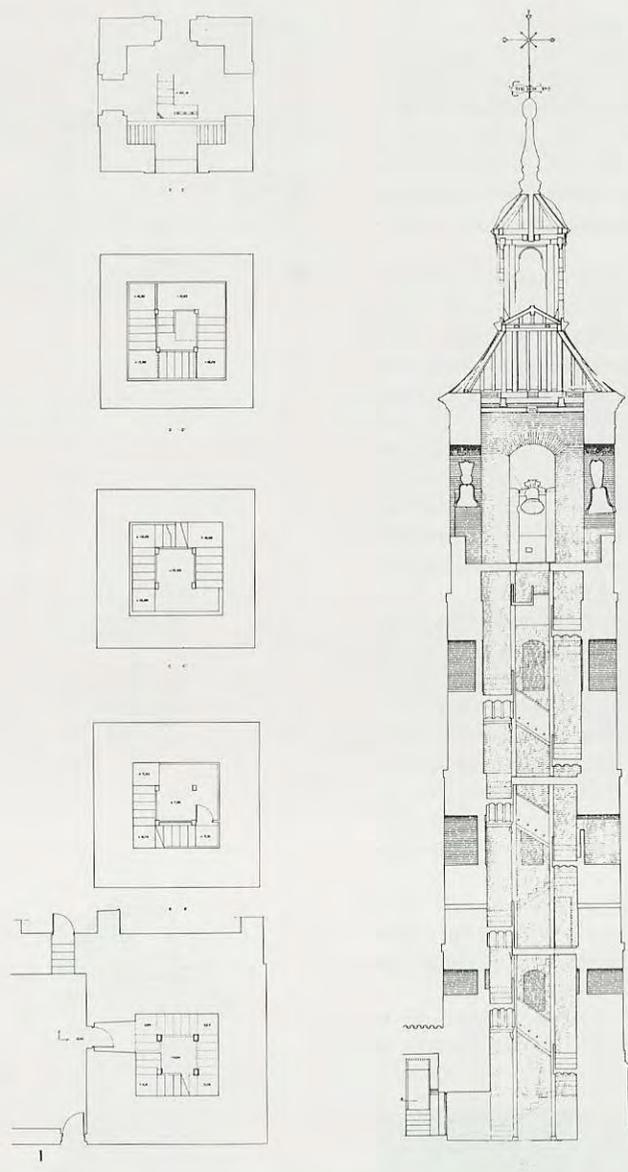
La cubrición de pizarra estaba muy deteriorada, con grandes huecos y ausencias; parte de ella había sido levantada por los pájaros para anidar.

Por otro lado, y seguramente para evitar la caída de las carreras del chapitel, en fecha indeterminada se había colocado unos perfiles cuyos extremos apoyaban en las claves de los arcos del piso de campanas, provocando la fisuración y el agrietamiento de las roscas de ladrillo.

1. Estado inicial: plantas y sección.
- 2 y 3. Estado inicial: detalles de exterior.
4. Estado final: plantas y sección.
- 5 y 6. Estado final: detalles de exterior.

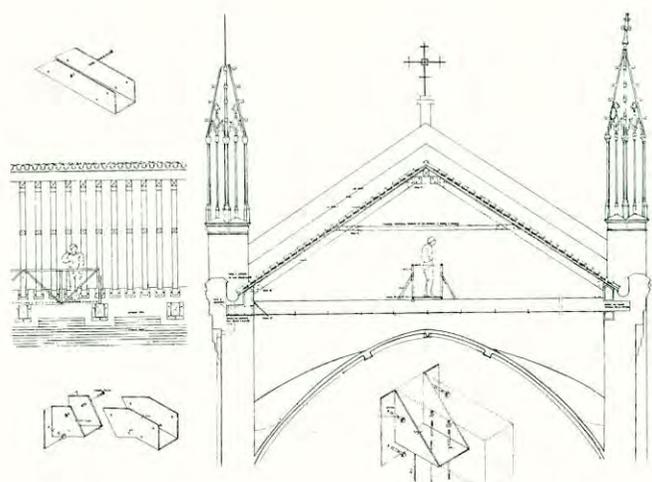
5

1. Vista parcial de la cubierta.
2. Sección por la nave central.
3. Vista del bajocubierta.
4. Plantas y detalles de la estructura de cubiertas.
5. Sección por la nave central y detalles.
6. Vista parcial de la cubierta.
7. Vista del bajocubierta.

La solución proyectada mantiene el sistema estructural tradicional de la cubierta de madera, de par y nudillo con tirantes, si bien se la refuerza en sus puntos más débiles mediante procedimientos técnicamente actuales que, sin embargo, no desvirtúan la solución proyectual inicial.

Los puntos más deteriorados, y los más susceptibles de entrar en un proceso similar, eran las entregas de los pares y los tirantes sobre el durmiente. Así, se sustituye el citado durmiente por un zuncho de hormigón al que se cosen las fábricas, y todas las uniones se refuerzan mediante la utilización de piezas metálicas y tornillos de anclaje expansivos, permitiendo el saneamiento de los extremos deteriorados y la reutilización de todas las piezas de madera aún con una menor longitud.

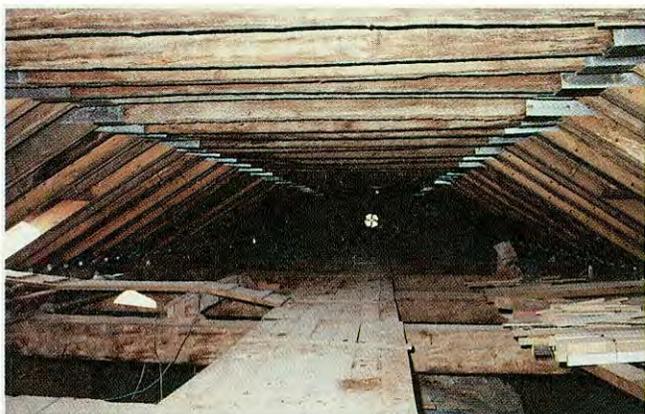
7

Levantado el canalón superior en un punto, se observó que el tirante que pasa por debajo del mismo se hallaba casi totalmente podrido, con peligro de rotura frágil de su cabeza y consiguiente desplome de su tonelada de peso.

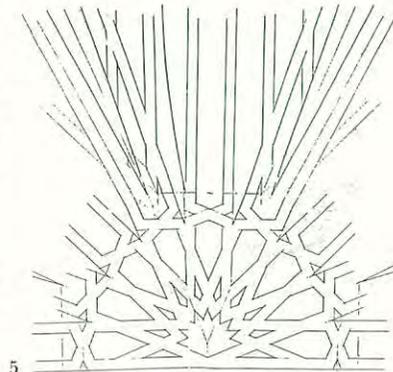
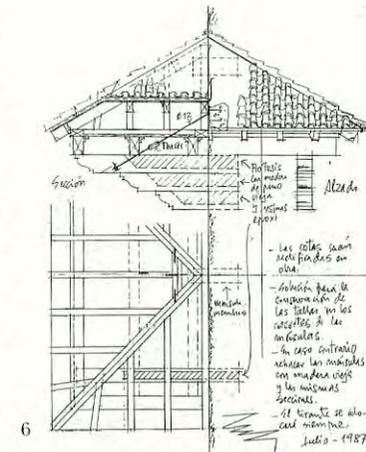
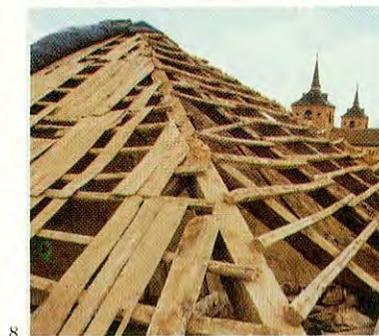
1. Alzado del conjunto.
2. Sección.
3. Sección y alzado interior.
4. Planta.
5. Desarrollo de la armadura de lazo.
6. Detalle constructivo del tejadillo de acceso.
7. Armadura de lazo.
- 8 y 9. Reparación de la cubierta.
10. Alzado y sección de la espadaña.

- En el presbiterio:
  - Desplazamiento de los estribos laterales.
  - Flecha del almizate (parte plana de la ochava).
  - Reposición de unos pocos taujeles.
  - Reposición de muchas piezas de una pechina.
  - Sustitución de parte importante de la tabla del trasdós.
- En la nave:
  - Reposición del tirante (roto) del fondo, arreglando y llevando a su sitio el canecillo cedido.

- Sustitución de algunos nudillos.
  - Corrección del combado de un tramo de estribo.
  - Rectificación del «remado» de pares y planificación de faldones.
  - Reposición de partes importantes de tablas de trasdós, cintas y saetines.
- Toda la madera, en general, ha sido protegida con Xilamón inyectado.

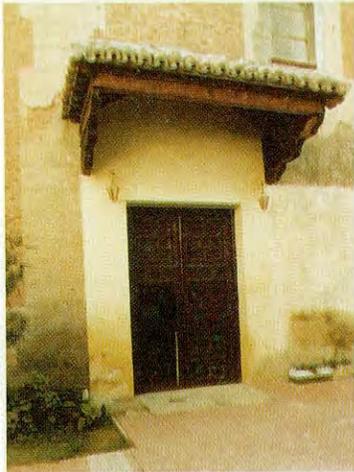
1

1. La espadaña en proceso de restauración.
2. Acceso al convento.
3. Reparación de la cubierta.
4. Armadura de lazo.
5. Vista exterior.

Se ha rectificado la espadaña para darle la forma semejante al remate preexistente, el conjunto se completa con una campana.

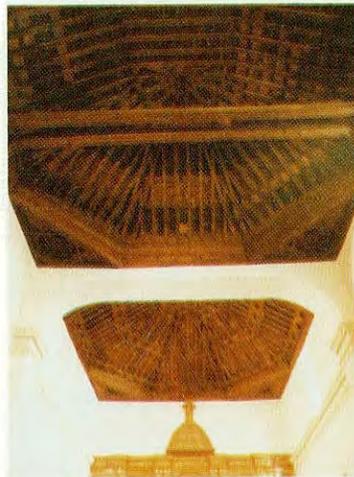
3

Se observa el estado de toda la armadura y de las sobrecubiertas del presbiterio y de unión de ésta con la iglesia, teniendo que proceder al cambio de estribos reventados, levantamiento del almizate, formación de hilera y cambios de apoyo, sustituyéndolos por otros de madera seca de pino,

de las mismas secciones, dispuestos a 0,60 metros, para apoyo del tablero Ebanel H. y procediéndose a emplear las técnicas adecuadas de levantamiento hidráulico necesarias para su consolidación, asimismo, se procede a la descarga de los escombros existentes, depositados en el trasdós de las cubiertas y del refreno de las mismas en la actualidad, originando la necesidad urgente de consolidación del alero volado, mediante engrapado y posterior armado con solera de hormigón y mallazo.

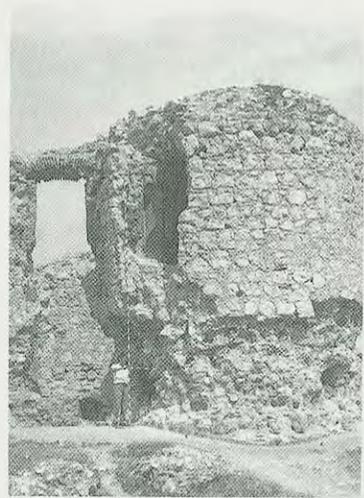
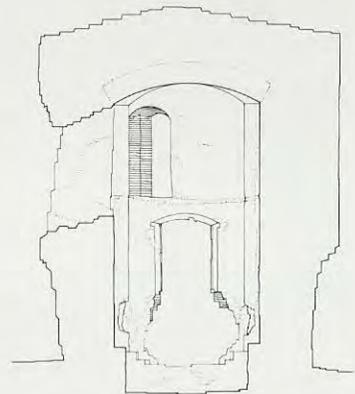
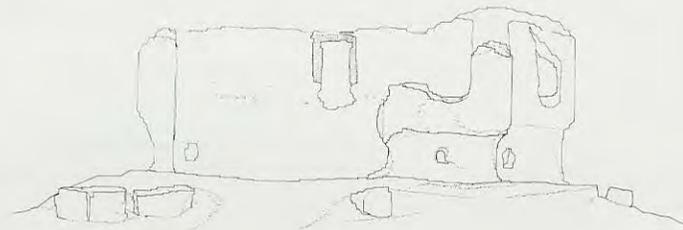
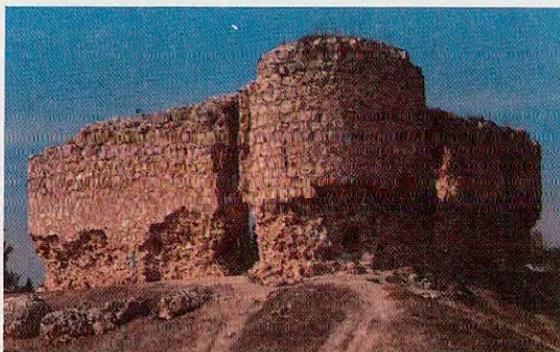
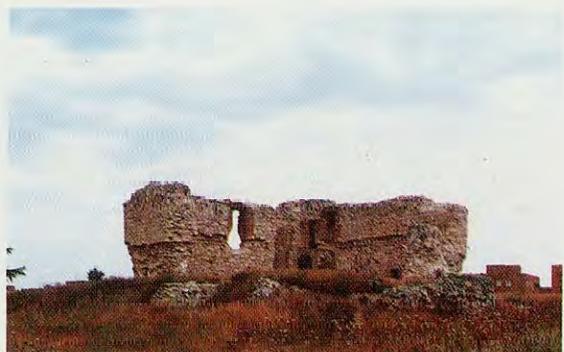
Los muros que quedan en pie presentan en su mitad inferior una zona zapada como consecuencia del expolio del mampuesto. La parte superior de dichos muros está asimismo alterada.

*Izquierda*  
Aspectos del castillo en estado previo a su restauración y detalles del proyecto.

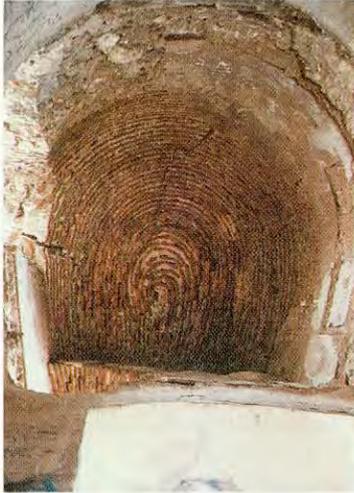
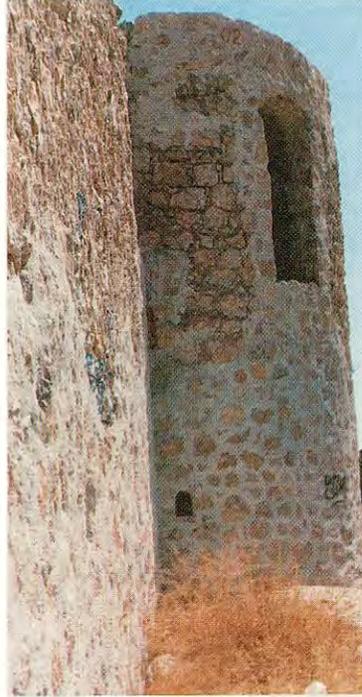
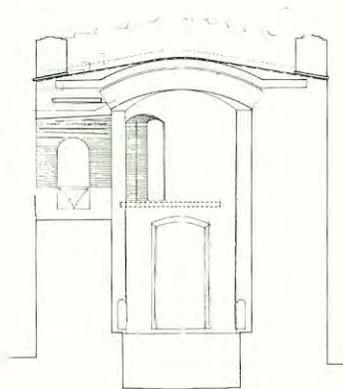
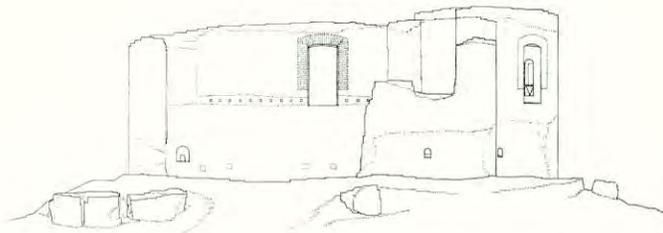
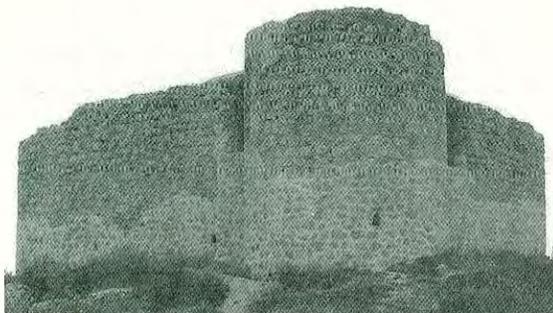
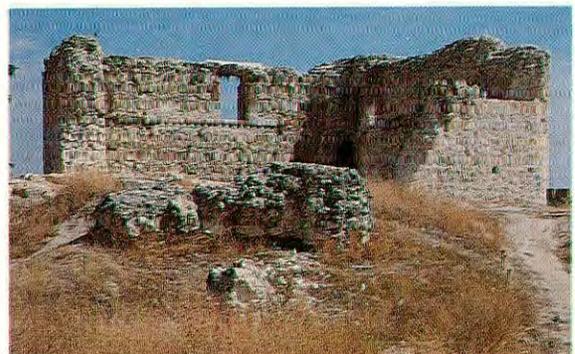
*Derecha*  
El castillo consolidado, y detalles del proyecto.

Se ha procedido a la consolidación de los muros fundamentalmente en su parte inferior, utilizándose mampostería de piedra similar a la que originalmente los formaba.

Encima de los huecos se ha formado un pequeño zuncho de hormigón, para evitar su agrietamiento, permitiendo que la labor restauradora de esta intervención quedase perfectamente dotada e identificada.

En la cúpula del torreón se ha llevado a cabo un grapado cada 50 centímetros, en la grieta que hay, y formado encima de ella otra cúpula de hormigón armado, con similares criterios que en puntos anteriores.
