# ARQUITECTURAS RESTAURADAS

Una Década de Intervención en el  
Patrimonio Histórico de la Comunidad de  
Madrid 1986-1995

CONSEJERIA DE EDUCACION Y CULTURA  
Dirección General de Patrimonio Cultural

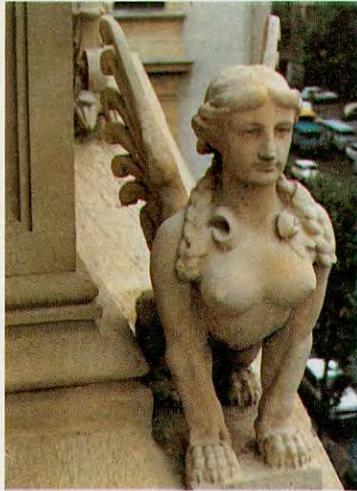
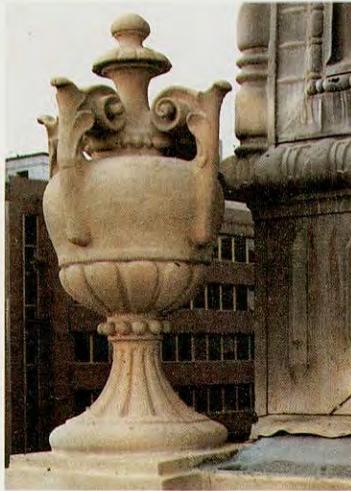
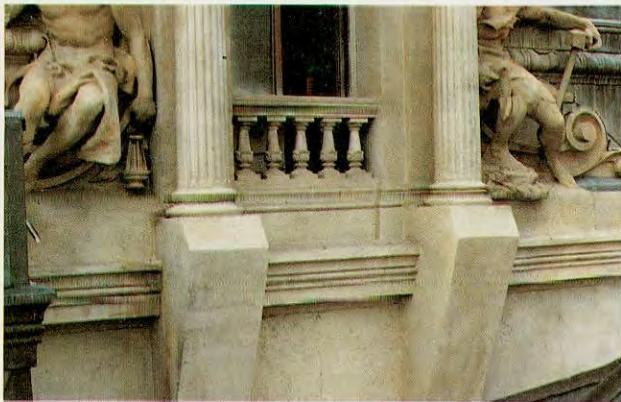
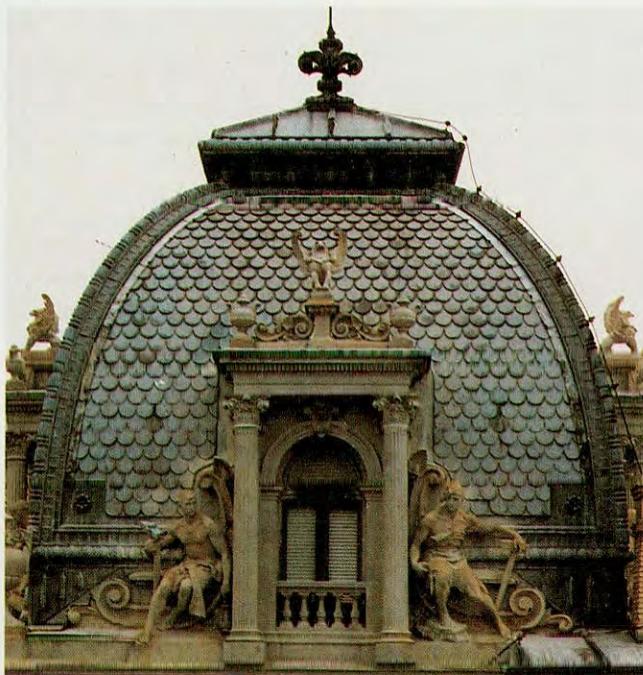
Los balaustres de los antepechos en los pabellones de esquina presentaban un aspecto general aceptable, con ligeras erosiones locales en las basas.

El basamento granítico tiende a la microfisuración superficial y al exfoliamiento consiguiente, facilitándose la penetración de agentes agresivos y formándose sales que disgregan el material superficialmente.

En las molduras, impostas y cornisas de piedra caliza, además de los depósitos de suciedad que presentan las zonas más protegidas del lavado meteorológico, se mostraban dos tipos de lesiones; roturas simples, de tipo mecánico, y formación de sales causadas por contaminación atmosférica, creándose altaciones y carbonataciones.

Además se ha realizado la limpieza y saneamiento de fisuras y grietas.

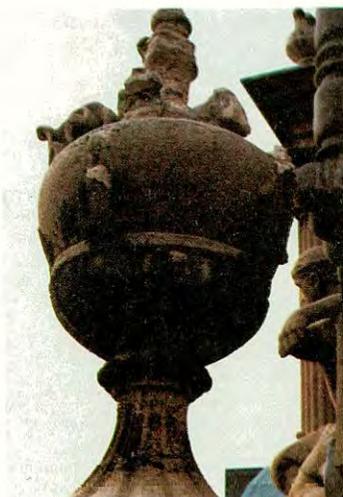
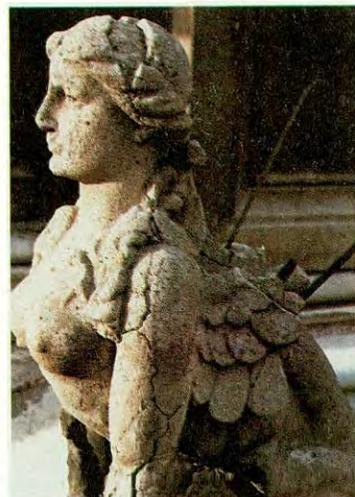
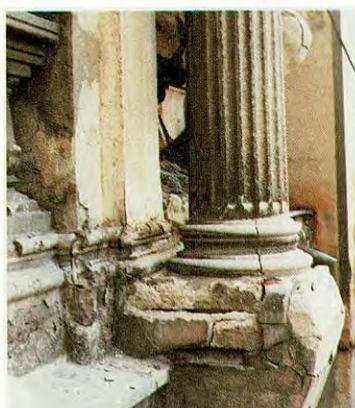
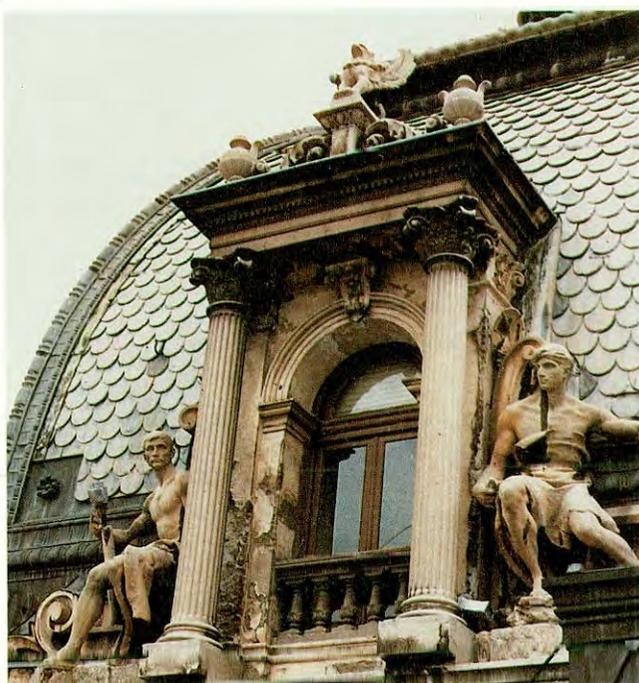
Esta acción erosiva produjo un cierto desdibujamiento de los rasgos formales de las esculturas sin llegar en ningún caso a pérdidas significativas como las que se observaron en las esculturas del cuerpo central de piedra arenisca. El problema principal se produjo, sin embargo, por la existencia de los redondos interiores.

Al no constituir un cuerpo suficientemente impermeable, la humedad migra por capilaridad y tensión por las microfisuraciones propias del material hasta alcanzar el alma metálica; ésta dilata por efecto de la oxidación producida y resquebraja el mortero adyacente produciendo largas grietas longitudinales que delatan claramente el proceso; el agrietamiento provocó el desprendimiento de elementos

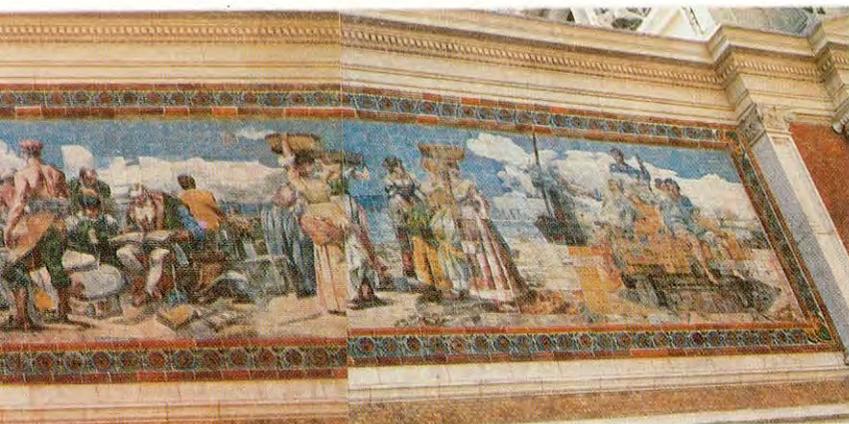
5

5. Mural cerámico de la fachada este.
6. Detalle de mural.
7. Detalle de acabado de azulejo de pilastra.
8. Pilastra.
9. Fachada oeste (calle Alenza).

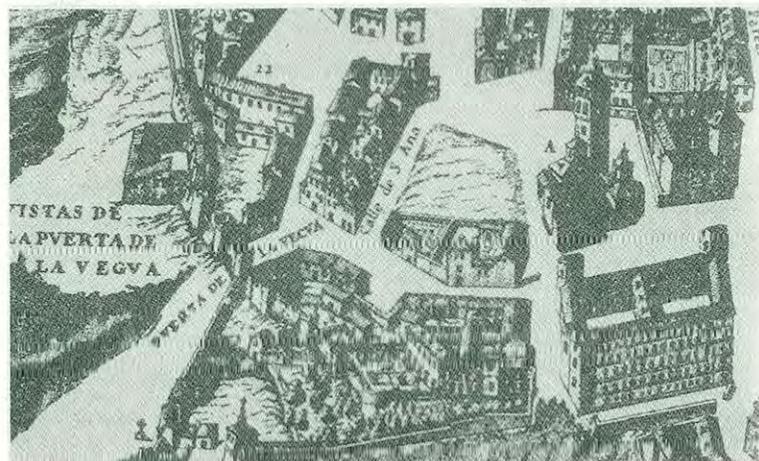
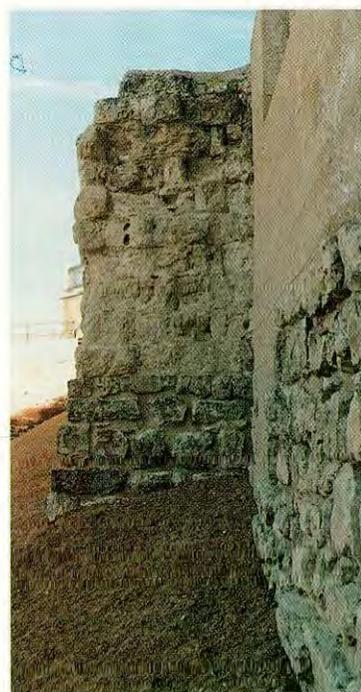
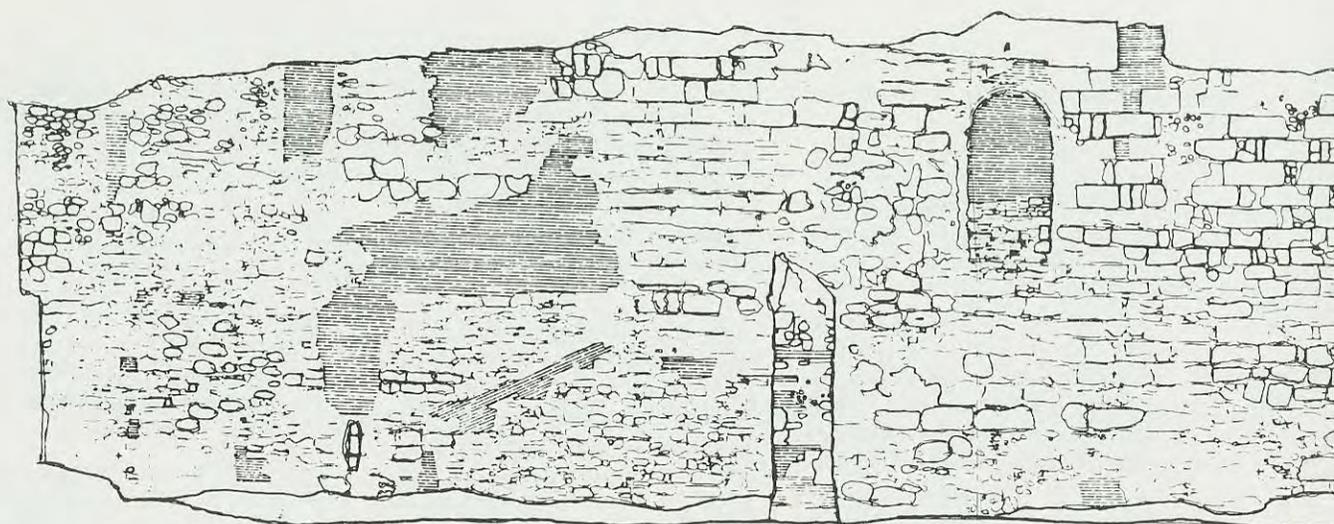
La muralla estaba en una situación precaria, debido a las circunstancias siguientes:

Las excavaciones arqueológicas realizadas al pie del intradós de la muralla, aunque imprescindibles para documentar su historia, provocaban la acumulación de aguas de lluvia y objetos en la base del muro, degradando su base. También se producía la entrada de las aguas por la coronación del muro, penetrando en su interior y descomponiendo su cohesión.

El deterioro general de la sillería caliza, debido sobre todo a los agentes atmosféricos y a la contaminación.

1. Alzado previo a la intervención.
2. Estado previo a la intervención.
3. Lienzo de muralla restaurado.
4. Alzado restaurado.

Canalizar las aguas de lluvia hacia el exterior, tanto en el intradós como en la coronación del muro, dando a esta última una protección adecuada.

Elevación y adoquinado del terreno alrededor de los restos de la Puerta de la Vega, reflejando su contorno y evitando la acumulación de agua pluviales y objetos.

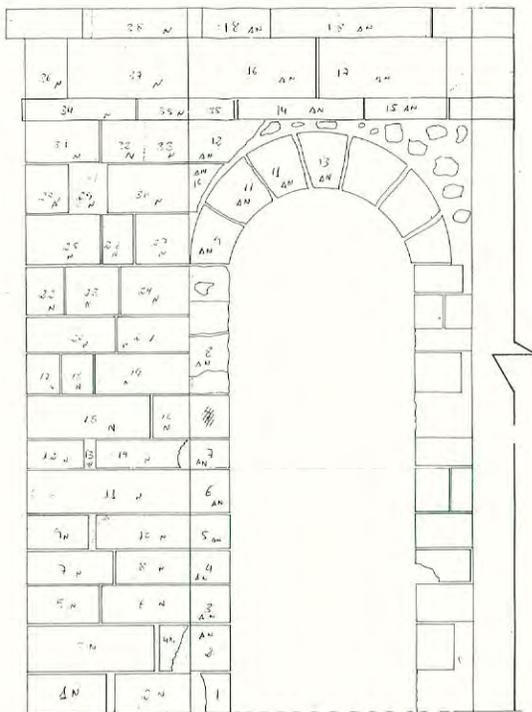
5

4. Vista durante su restauración.
5. Despiece del alzado norte.
6. Medidas de seguridad y apeos previos a su restauración.

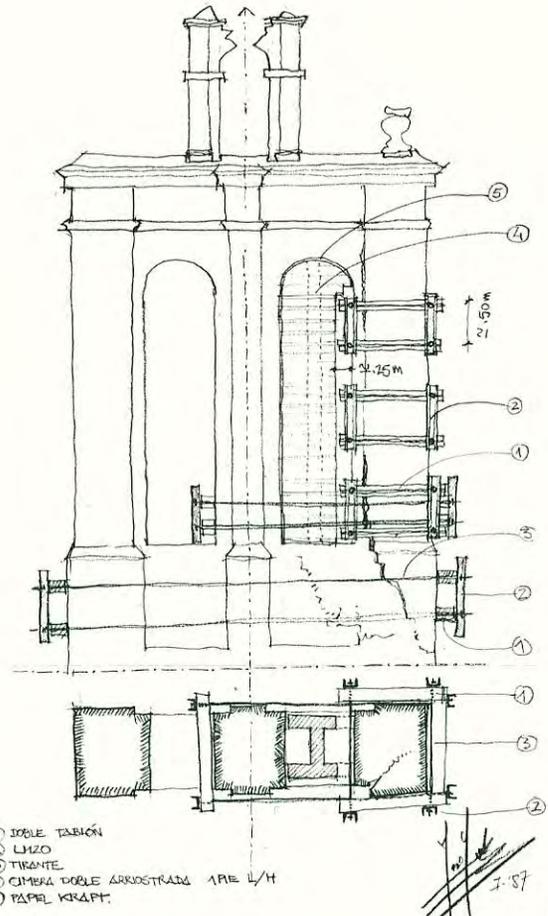
6

La urgencia en la intervención fue obligada por la rotura del arco y de la bóveda, debida a la falta de resistencia de las fábricas a los empujes horizontales, con el riesgo consiguiente de desplome inminente del conjunto. Por otro lado el elemento se hallaba en un estado de degradación generalizado.

- ① DOBLE TABIÓN
- ② LIZO
- ③ TIRANTE
- ④ CUBERA DOBLE ARROSTRADO ARE L/H
- ⑤ PÁPEL KRAFT.

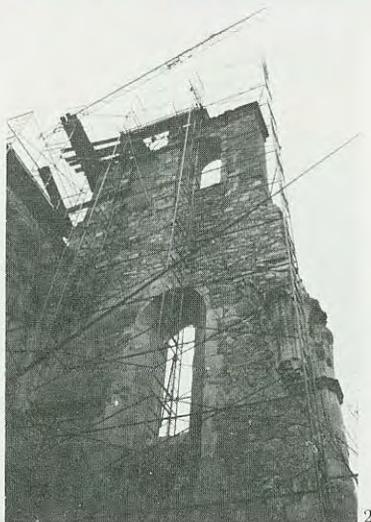
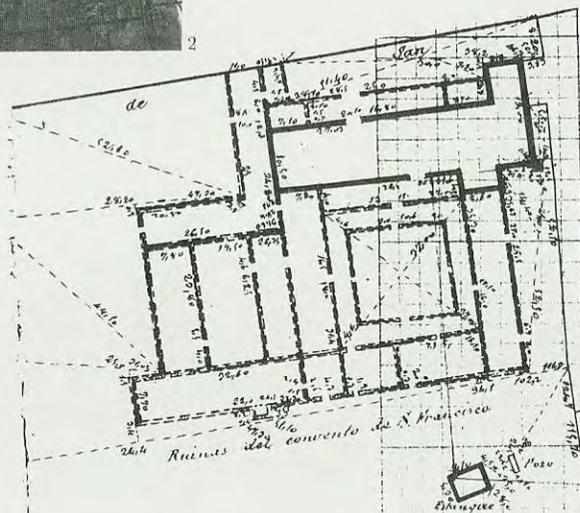
Sin embargo, el motivo que obligó a actuar nuevamente con carácter de emergencia fue la caída de un rayo que provocó gravísimos defectos en la espadaña y en uno de los contrafuertes, con rotura de las fábricas y desprendimiento y caída de éstas. Los daños, cuya reparación conllevó un notable riesgo, afectaron principalmente a uno de los machones del primer cuerpo de huecos campaneros, al remate superior, y a la cornisa y esquina del contrafuerte.

- 1. Vista de la espadaña una vez restaurada.
- 2. La espadaña en fase de restauración.
- 3. Planta del convento a finales del s. XIX.

En las zonas inferiores (contrafuerte), se procedió al montaje de los sillares recuperables, y a la reposición de los perdidos, así como a una consolidación general del elemento mediante cosidos estáticos.

Se aprovechó la oportunidad para efectuar una limpieza y rejuntado general de las fábricas, así como la fijación e impermeabilización de la coronación de los muros, muy afectados por las filtraciones.

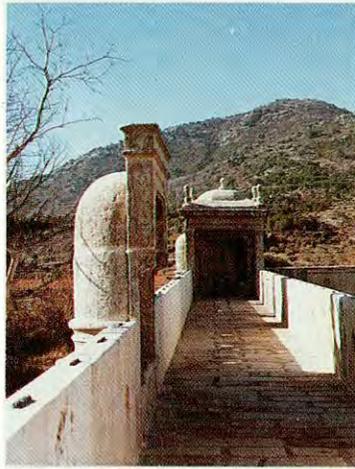
5

1. Estado inicial del paseo perimetral del estanque. Lado este con los parapetos volcados hacia el interior.
2. Planta del estado inicial del estanque.
3. Interior del estanque en estado inicial: ángulo suroeste.
4. Alzado frontal del estanque en estado inicial.
5. Vista del corredor de coronación del estanque una vez restaurado.
6. Planta final del estanque.
7. Ángulo exterior restaurado de la pared sur del estanque.
8. Detalle del nuevo anclaje del parapeto con lañas de bronce.
9. Alzado restaurado del muro sur del estanque.

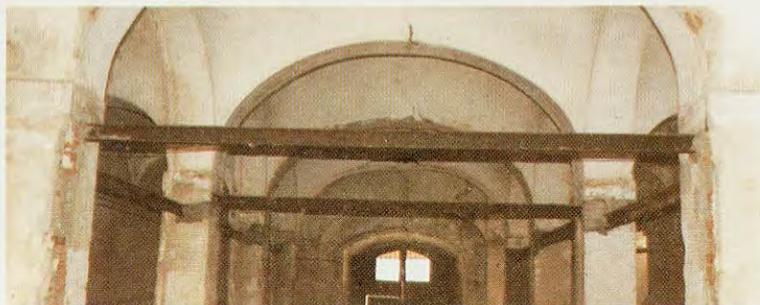
1

Los daños más importantes del edificio de la bodega estaban localizados en los pilares, arcos y bóvedas de la nave central, en el sector de los cinco pórticos de arcos rebajados.

Se apreciaban importantes grietas que se hacían más significativas en las claves de los arcos formeros, estando desplomados los pilares y encontrándose las bóvedas centrales en peligro de derrumbamiento, como ya sucedió en una de ellas.

A la vista de los signos externos, parecía razonable pensar que una de las causas, quizá la más importante, del deterioro de los arcos y bóvedas en este sector fuera el excesivo peso que gravitaba sobre ellas, ya que la sustitución de la estructura original de la cubierta en este tramo (que estaba formada por cerchas de madera descansando directamente sobre los pilares y muros de cerramiento) por una estructura de pesadas fábricas de ladrillo, aumentaron considerablemente la sobrecarga en las bóvedas. Como consecuencia de esta sobrecarga, la estructura portante de los sólidos muros de cerramiento no sufrió ningún daño, pero no así los pilares centrales, en los que se observaba un considerable desplome, perdiendo su verticalidad y separándose sus coronaciones, con signos evidentes de aplastamiento y con el correspondiente agrietamiento de los arcos y bóvedas que soportaban, que sufrieron un descenso de sus claves y habían perdido, en algún caso, su perfil mecánico.

1. Vista interior de la nave.
2. Desperfectos en bóveda.
3. Porche de acceso.
4. Fachada norte.

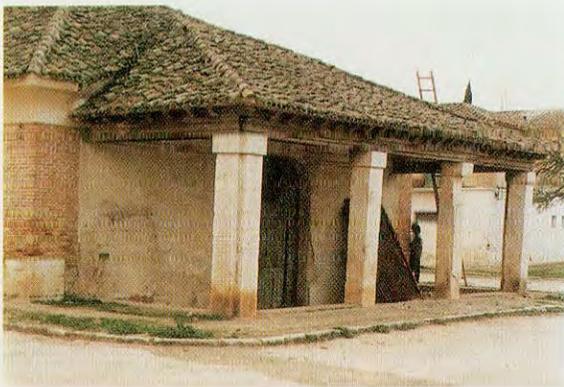
3

En el porche de su fachada Oeste se observaba el desplome de los pilares de-

bido a la sobrecarga de cubierta y un deterioro generalizado de su cornisa de madera, así como el que uno de los soportes se había roto por efecto de las cargas.

*Restauración del porche de acceso:* Se encaminó a recuperar su aspecto inicial, eliminando la bóveda encamonada que lo cubría y restituyendo el arco de ladrillo visto de acceso, a la vez que se sustituía su burda e inoperante estructura de madera, que denotaba una reforma posterior, por una estructura metálica anclada a la realizada en la nave.

De esta manera, a la vez que se descargaba del excesivo peso, se anulaba la posibilidad de vuelco de todo el armazón del porche.

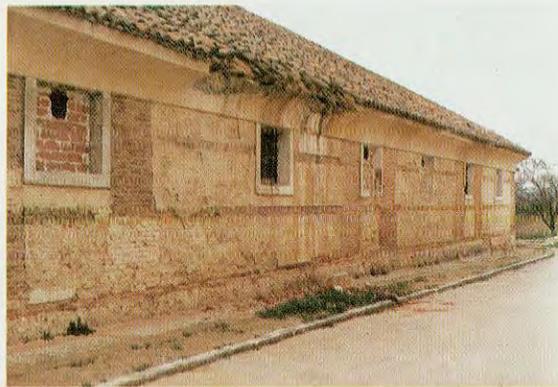
4

En sus fachadas, salvo el tramo que ha sido restaurado, los signos de deterioro eran evidentes, estando la cornisa parcialmente derrumbada, las carpinterías perdidas y todos sus revestimientos exteriores disgregados.

*Reconstrucción de cornisa y fachadas:* Como documentaban los vestigios de los paramentos originales, así como el estudio de otras obras realizadas en la misma época y dentro de la misma área geográfica, se comenzó la restauración de las fábricas, retocando los elementos deteriorados utilizando ladrillo de tejar de la misma calidad que el existente, realizando un llagueado realzando la junta que posteriormente quedaba cortada a granil, completando la fachada con los tarjetones de revoco de cal.

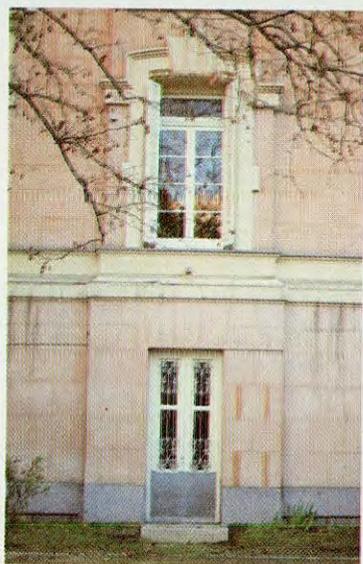
1

Toda la carpintería de madera restaurada era la original, de primera calidad y de excelente escuadría, pero muy deteriorada con el paso del tiempo debido fundamentalmente al escaso o nulo mantenimiento que ha tenido. Así se comprobó que existía, en general, no más de una capa de pintura sobre ella para un período de unos ochenta años. La patología básica era la producida

por hongos debido a la acción de la humedad –no habiéndose detectado la afección por insectos xilófagos–, la debida a problemas de cierre-apertura y la falta de buen número de herrajes. El estado de conservación era, lógicamente, peor en los elementos más exteriores –fraileros– que en las ventanas.

- 1, 2, 3 y 4. Detalles de carpintería antes de la intervención.
5. Vista general de la fachada terminada.
- 6 y 7. Detalles de acabado de carpintería.

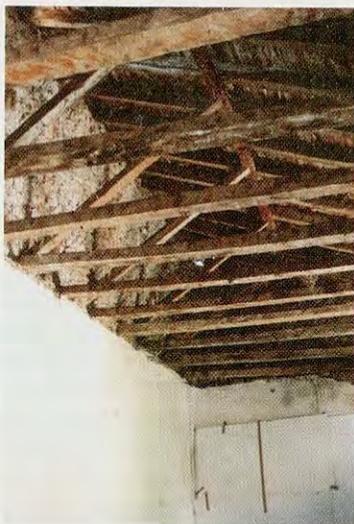
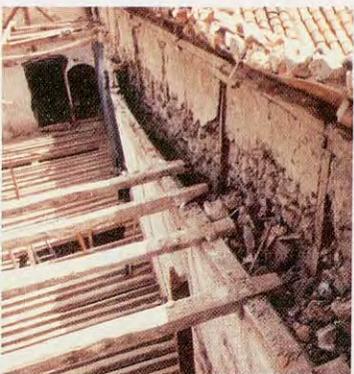
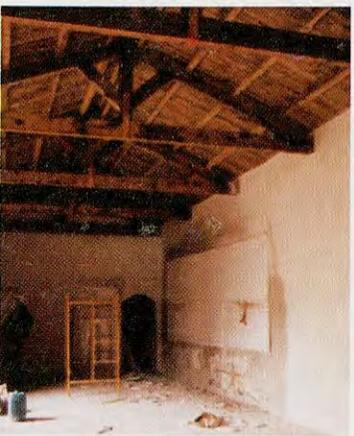
1. Estructura de cubierta inicial.
2. Estructura en proceso de sustitución.
3. Intervenciones en el interior de la sala.
4. Detalle de intervención en la fachada del patio.

La intervención consolidó íntegramente la estructura vertical, recalzando el muro de fachada, trabando sus fábricas y recuperando el trazado de huecos primitivo, sustituyendo sin embargo la horizontal y la de cubierta; aquella, por otro forjado de vigas de madera de mayor sección y ésta por una sucesión de cerchas “a la española” con correas entre ellas.

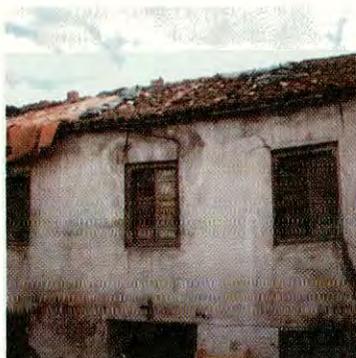
5

5. y 6. Detalles de fachada en estados inicial y final.

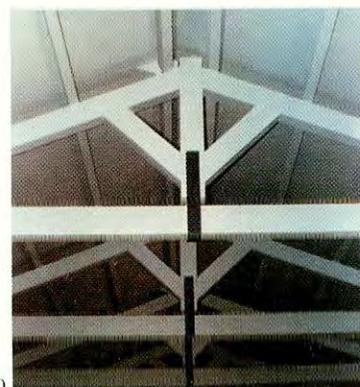
10

10. Detalle de nueva estructura de cubierta de la sala.

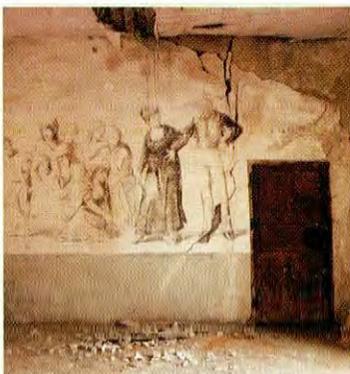
11

Las pinturas son dibujos a carboncillo sobre intonacato de yeso grueso y fino. Estaban afectados principalmente por desprendimiento del soporte, grandes fisuras y grietas producidas como consecuencia de la inestabilidad estructural del edificio, y la entrada continua de humedades.

11. y 12. Estados inicial y final del "Grupo de majos".

Una vez finalizada la restauración estructural del edificio se acometió la fase final de conservación de las pinturas, desmontando las protecciones, volviendo a limpiar las superficies, sellando las grietas y fisuras con estuco entonado de yeso fino y eliminando los restos de ceras, resinas, cales, depósitos orgánicos, proliferaciones vegetales, y aplicando una fijación extensiva de la capa pictórica con fijador incoloro y penetrante, estable a la luz.

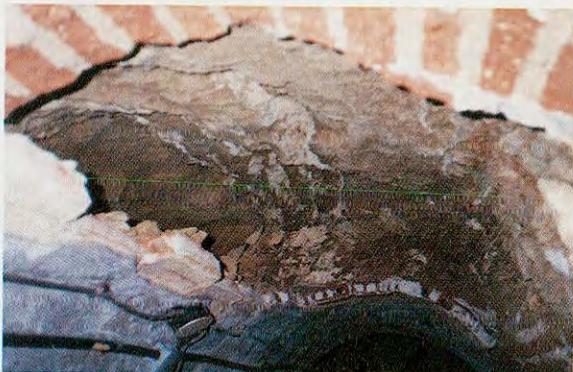
2

Existen dos tipos de humedades: las producidas por saturación del subsuelo y retención de agua por los muros de sótano de casas colindantes por el n.º 9, que afectan por capilaridad a todos los muros de planta baja, con mayor gravedad en las zonas más cercanas a la medianería con el n.º 9 de la calle, y naturalmente a las cuevas bajo la edificación. En segundo lugar, las que provienen del mal estado general de la cubierta, que producen daños importantes el estudio de Lope, que da a la calle Cervantes, en la alcoba de las hijas en el extremo izquierdo de la fachada del huerto, así como en el dormitorio de huéspedes de la planta bajo cubierta, y recientemente en la mayor parte de las bases de los buhardillones de la fachada principal, en su encuentro con la cubrición de teja.

1. Fachada al huerto antes de la intervención.
- 2, 3, 4 y 5. Detalles de zonas con problemas de humedades.
- 6 y 8. Fachada del huerto en su estado final.
7. Interior recuperado tras la intervención.

**Eliminación de humedades:** Dado que no estaba en nuestras manos el eliminar las vías de agua en su origen, se ha realizado una galería de captación y canalización de aguas paralela a la medianera con el n.º 13, visitable, que impide la acumulación de las mismas, conduciéndolas a la red de saneamiento general que discurre por el centro de la calle. Dicha galería discurre bajo la línea que une la entrada principal con la del huerto.

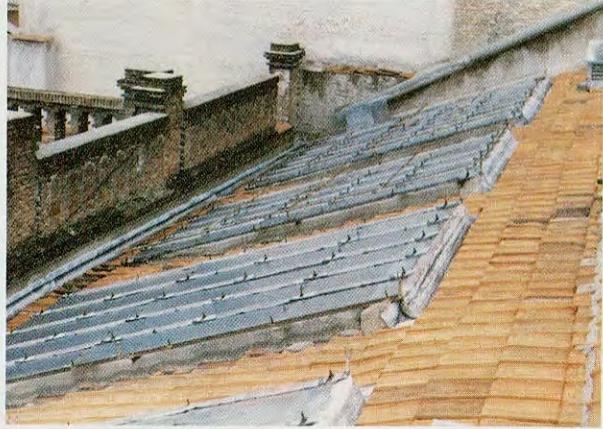
El pabellón de 1916, presenta problemas, ya de antiguo, en los lucernarios, debido al envejecimiento de los materiales que los componen, y que dan lugar a filtraciones que impiden su utilización como iluminación cenital del museo, para lo que fueron construidos. Los techos acristalados en el piso bajo cubierta, que coinciden con los lucernarios de la misma, se encuentran tapados para evitar que las goteras puedan dañar los tapices y objetos expuestos en las diferentes salas. Las persianas enrollables de las ventanas del museo, tanto del edificio de 1916 como el de 1946, se encuentran deterioradas, lo que impide, que pueda tamizarse la excesiva radiación solar, a determinadas horas, con el consiguiente daño para las piezas expuestas.

También, arrimos, limahoyas y desagües de la cubierta de este cuerpo, tienen deterioros en general, así como los remates de zinc de los huecos de ventilación natural; en algunas zonas se aprecian tejas rotas o movidas, que aconsejan su reparación.

1. Estado de cubiertas y lucernarios.
2. Chimenea de ventilación.
3. Vista interior de lucernario.
4. Estructura de cubierta.

*Planta bajo cubierta del pabellón de 1916:* se desmontan las piezas de vidrio de los lucernarios horizontales, conservando la perfilería metálica, y se sustituyen las piezas de vidrio por placas de metacrilato de metilo, de fabricación por colada, y de color blanco, de cuatro milímetros de espesor, con la misma forma y dimensiones, pintándose de nuevo la perfilería metálica. Se reponen las protecciones de los lucernarios, reparándose las deterioradas.

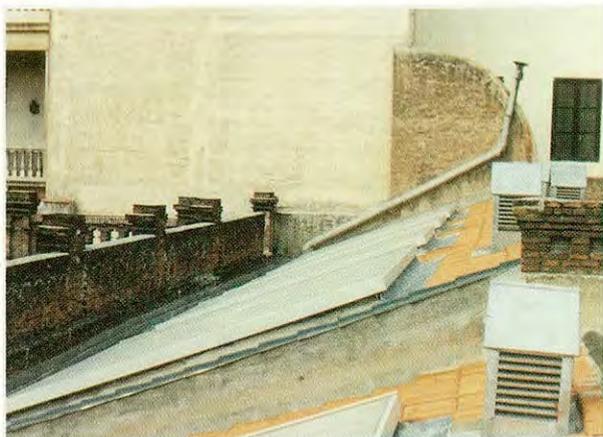
5

5. Lucernarios restaurados.
6. Chimenea de ventilación.
7. Vista interior de lucernarios.
8. Sistema de iluminación en bajocubierta.

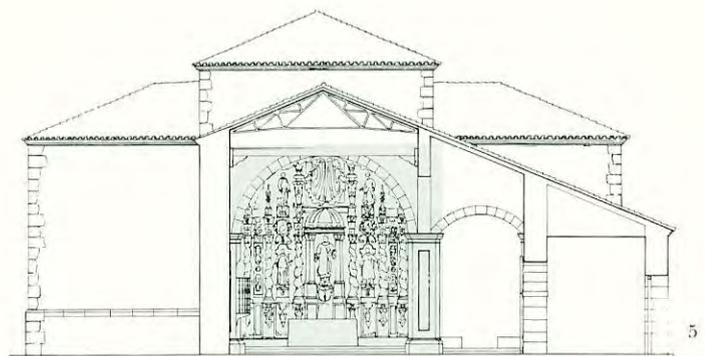
5. Sección transversal antes de la intervención.
6. Vista de la estructura interior en estado final.
7. Sección transversal realizada.
8. Sección transversal en proyecto.
9. Planta y sección longitudinal de la estructura propuesta.

El efecto que presentaba esta estructura era completamente negativo y máxime en contraste con las bellas bóvedas de yesería que completan el resto del templo.

En la segunda fase se devolvió a la iglesia su imagen original de una forma virtual. El planteamiento restaurador fue el de crear una estructura de artesa con formas de par y nudillo, recreando visual y estructuralmente la armadura mudéjar preexistente como lo atestiguan los restos de los tirantes, durmientes y estribos. Así, la nueva armadura de madera se diseña para apearse al forjado existente y facilitar la eliminación de las cerchas metálicas que distorsionaban el espacio de la nave.

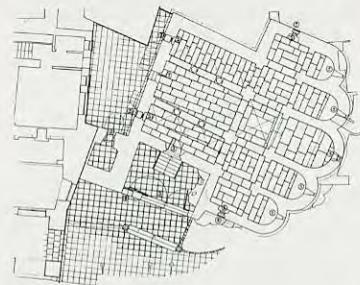
3

1. Planta general del conjunto con indicación de las diferentes épocas de construcción:
  - morado: siglos XI-XII
  - amarillo: siglo XV
  - naranja: siglos XVII-XIX
  - rojo: siglo XX
  - verde: sin determinar (superposición de varias etapas).
2. Levantamiento planimétrico del conjunto en el siglo XIX (anterior a 1870).
3. Planta de la iglesia recuperada.
4. Vista general tras la restauración.

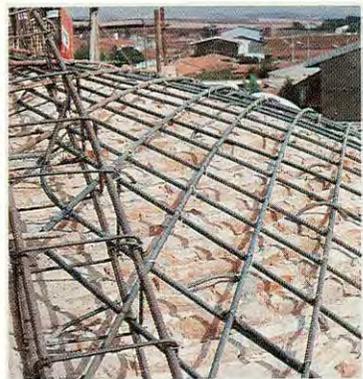
3

1. Planta según levantamiento de Ibáñez de Ibero.
2. Vista exterior de ábside.
3. Detalle del proceso de consolidación de la bóveda del ábside.
4. Detalle de la ejecución del recalce y pantalla drenante de la cimentación.
5. Detalles constructivos del proyecto.

Posteriormente se procedió a reforzar el casquete del ábside, tras la colocación de un fuerte apeo, siguiendo con el acuñamiento y sellado de grietas de la fábrica, previo a fijar mediante redondos introducidos con resina, una armadura, que pudiera trabajar de forma autónoma e incluso de la que pudiera quedar colgado el casquete primitivo. Esta armadura se hizo pues solidaria a un nuevo arco fajón de hormigón trasdosado al de ladrillo existente, y a un zuncho de coronación semicircular.

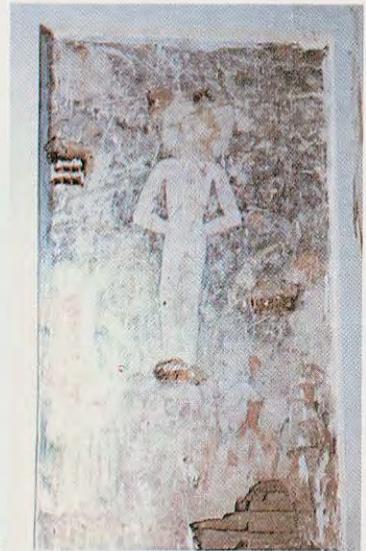
2

1. Las pinturas durante el proceso de restauración.
2. El *Martirio de San Sebastián* en estado inicial.
3. Sección longitudinal de la iglesia de San Pedro.
4. Estado inicial del ábside.
5. El *Martirio de San Sebastián* una vez consolidado.
6. Pintura mural del anteábside una vez consolidada.
7. Pantocrator del ábside.

La problemática antes de la restauración de la primera fase (febrero-agosto 1987) era la siguiente: Debido a sucesivos incendios, el aspecto del interior del ábside era de ennegrecimiento general. Se observaba también que los revocos de yeso que cubrían las pinturas estaban calcinados, parcialmente desprendidos y separados, así como pérdidas de pintura producidas por las caídas de revocos contraídos por el efecto del calor.

Eliminación de gran parte de los revocos que cubrían las pinturas.

Consolidación de todas las zonas huecas de pintura y soporte, con resinas acrílicas en emulsión a diferentes concentraciones (acetato de polivinilo).

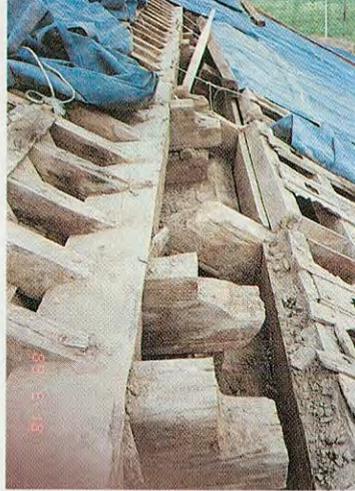
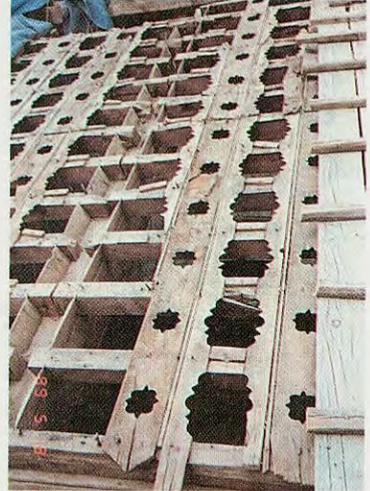
La nave principal, cubierta con un valioso artesanado se encontraba en progresivo deterioro. El artesanado aparentemente en buen estado tenía algunas piezas estructurales partidas y un gran porcentaje de su tabazón podrido.

1. y 2. Detalles del trasdós de la armadura de cubierta al comienzo de las obras.
3. Plano desarrollado de la armadura de cubierta de la nave central.
4. Estribamiento y detalle de las pechinas.
5. y 6. Medias estrellas de dieciséis de los extremos del almizate de la armadura de la nave central.
7. Proceso de restauración de la cubierta.
8. Canes de apoyo de los tirantes.

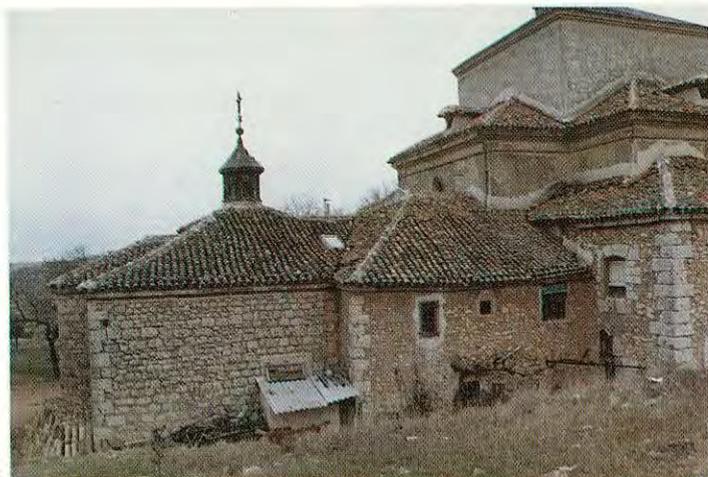
6

1. Sección transversal.
2. Planta de la ermita, según el levantamiento de Ibáñez de Ibero (1890).
3. Terrajas utilizadas durante las obras para restaurar las molduras.
4. Chapitel del cupulín de la primitiva ermita.
5. Sección longitudinal.
6. Aspecto del estado inicial de la ermita.

Las cornisas de piedra o ladrillo presentan zonas muy deterioradas con descalques y pérdida de material.

En el interior existían humedades en cúpulas y bóvedas, así como en la base del muro este y en la zona de la vivienda de la santera.

La cubierta, causa fundamental del deterioro generalizado de la ermita, se repasa íntegramente. En la zona de época barroca, se sustituye la estructura de madera por una similar en acero laminado según el esquema primitivo. En el resto del conjunto las actuaciones son puntuales, sustituyendo elementos estructurales en mal estado o reforzándolos donde no sea posible, con sustitución de la ripia y cubrición con teja vieja similar a la existente, se reconstruyen cornisas y molduras con ladrillos similares a los existentes y terrajas de hierro conformadas «ex profeso».

En los muros exteriores se pican revocos, llagueados y zonas deterioradas y se procede a un nuevo rejuntado de llagas con zonas completamente reconstruidas, dotando al conjunto de una uniformidad general que no tenía debido a los sucesivos parcheados que ha sufrido a lo largo del tiempo.

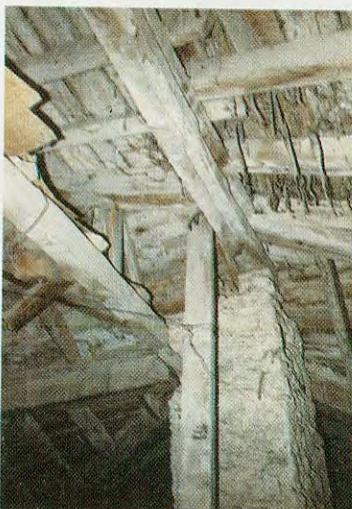
1. Aspecto de la ermita al comenzar las obras.
2. Alzado oeste de la ermita.
3. Estado de la cubierta.
4. Chapitel de la primitiva ermita.
5. Vista desde el sur.
6. Planta antes de la actuación.
7. Planta de estado final.
8. Chapitel de la ampliación barroca.

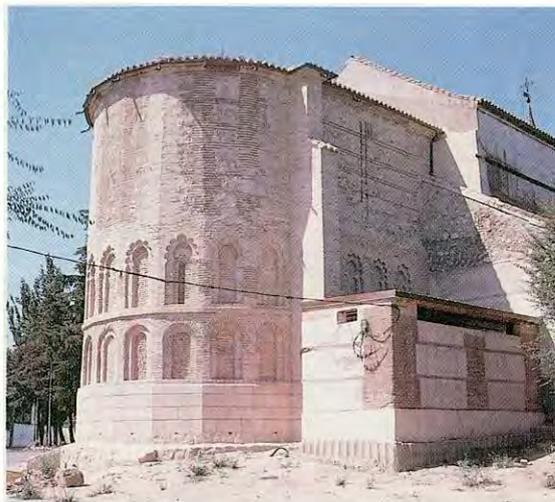
5

5. Vista del ábside con la sacristía.  
6. Desplome del cuerpo de escaleras.

En el ábside se podían apreciar grietas verticales próximas a los contrafuertes y que, interiormente, continuaban sobre la bóveda que se encontraba partida por dos grietas fundamentales: una de ellas entre el extremo sureste de la nave y el contrafuerte que, situado al norte que divide los tramos recto y curvo del ábside, y una segunda grieta que desde esta anterior llegaba al contrafuerte del lado derecho de la cabecera.

En el ábside se planteó la ventilación de las partes bajas de los muros para evitar las humedades de absorción y el cosido de las grietas, así como el repaso de los atirantados de la cubierta, pensando que éstas se producían por los empujes horizontales de las armaduras de madera.

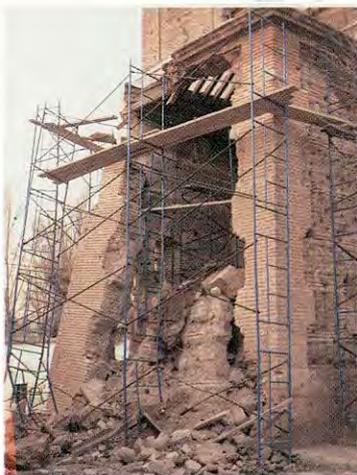
6

Las obras de la primera fase pudieron realizarse, de acuerdo con el proyecto redactado, solamente en la torre. En el cuerpo de la escalera de acceso al coro se produjo un derrumbamiento, haciéndose necesario su derribo inmediato. En el ábside, al realizar los estudios arqueológicos en su interior y los picados de los revocos del zócalo en el exterior, se pudo apreciar que, en primer lugar, no existían humedades de absorción del terreno, ya que el suelo se encontraba totalmente seco. Existía en cambio un deterioro alarmante de los morteros de la parte baja del muro realizado en mampostería que permitía la entrada del agua y que, además, había sido reparado por medio de todo tipo de fábricas de ladrillo hueco que no podían soportar el peso de la parte alta del ábside. En segundo lugar, se observó que la cimentación del ábside se encontraba descalzada ya que el nivel exterior había bajado más de un metro de la base de la cimentación en que fue construida.

La bóveda de la escalera de acceso al coro se encontraba partida y en todo el muro exterior de este cuerpo se podía observar el deterioro de las fábricas.

Ante esta situación se optó, por un lado, por suprimir el cuerpo de la escalera ya que la posición de éste y la de la torre no correspondía a la tipología de la iglesia y su ausencia permitía la conexión directa de la nave con el espacio exterior, y por otro, apea adecuadamente el ábside para realizar su consolidación, ya que los problemas no procedían de los empujes de la bóveda y armaduras de cubierta —como se había supuesto en el proyecto— sino que eran producidas fundamentalmente por el descalce de la cimentación y el deterioro de los morteros de la parte baja de los muros.

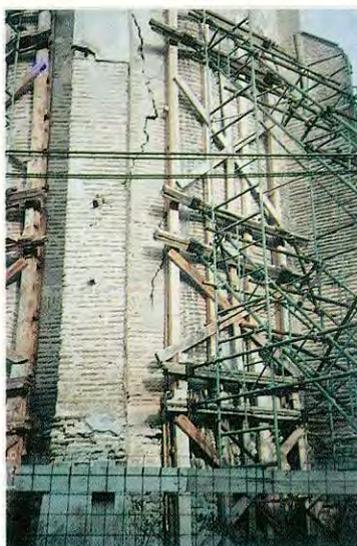
7

7. Detalle de apeos.

Al realizar este apeo se desmontó totalmente el retablo con el fin de preservarlo de posibles deterioros.

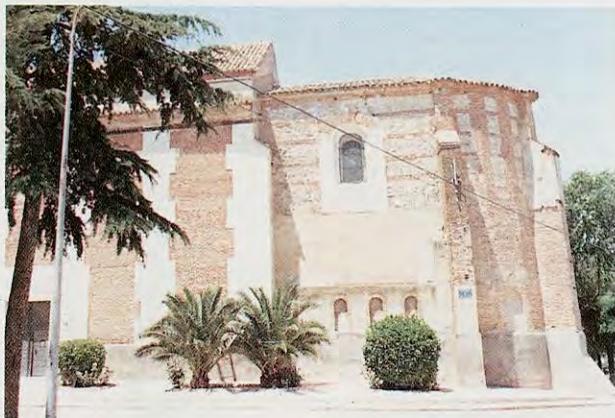
1. Vista de la cabecera y el ábside antes de la intervención.  
2 y 3. Alzados este y sur, según levantamiento planimétrico previo.  
4. Planta de techos en su estado inicial.

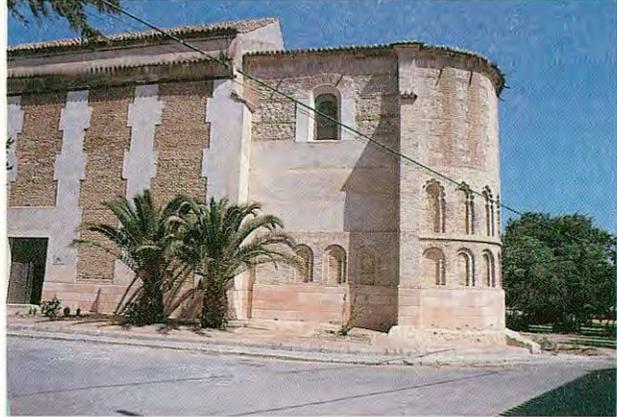
5. Detalle de los contrafuertes del ábside antes de su eliminación.
6. Vista de la cabecera y el ábside después de la intervención.
7. Detalle de alzado de la zona del ábside.
8. El ábside después de la restauración y la eliminación de los contrafuertes.
9. Detalle de los arquillos lobulados.
10. Detalle de las arquerías superpuestas recuperadas tras la intervención.

Con los nuevos supuestos, analizados en el apartado "Criterios de intervención", se emprendió la segunda fase de la obra. Ésta consistió, fundamentalmente, en la sustitución de la cara exterior del basamento de mampostería del ábside por un muro de hormigón armado con la altura del zócalo mudéjar, que surge de una viga perimetral apoyada en las cimentaciones, debidamente empotradas en el terreno, realizadas para los contrafuertes, y que se introduce además para calzar el muro en nueve puntos centrados con cada uno de los paños de la poligonal de la cabecera.

Sobre cada nivel de arcos se volvió a colocar una viga empotrada de hormigón. Ésta se une a los dos contrafuertes que permanecen perpendiculares a las naves en los arranques del ábside, y que se reconstruyeron con un alma de hormigón armado que además se atiranta en la parte superior del muro una vez sobrepasadas las bóvedas.

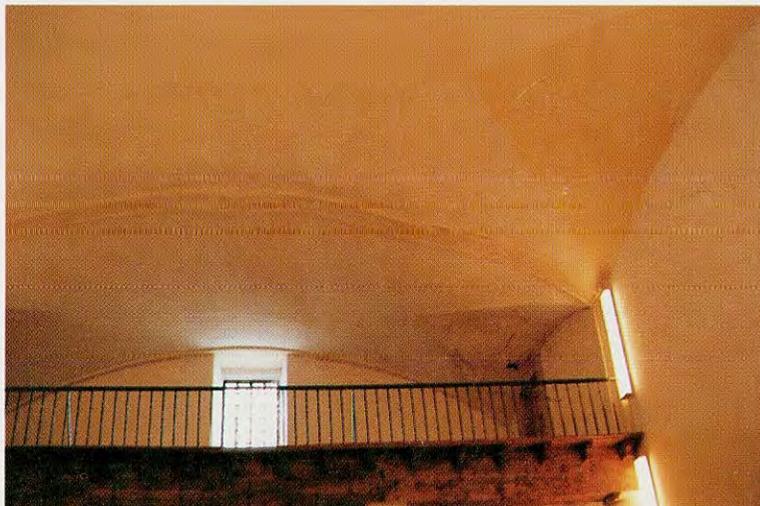
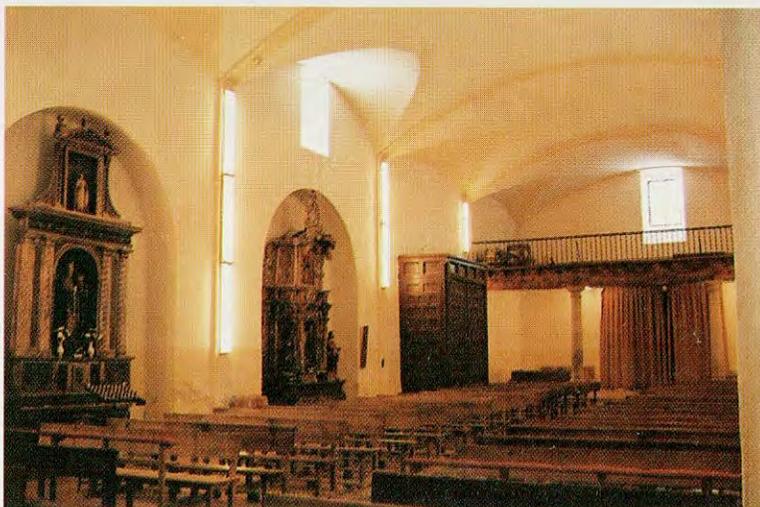
A la vista del estado ruinoso de las bóvedas que hace peligrar la estabilidad de Madrid de la iglesia, la Dirección Gral. de Patrimonio Cultural de la Comunidad decidió acometer un proyecto de restauración que supondría la eliminación de las mismas.

1 y 2. Vista interior antes de comenzar las obras.  
3. Sección estado inicial.  
4 y 5. Detalles de solución estructural.

De la labor de exploración entonces iniciada se deducía además, la conveniencia de sustituir la cubierta entera al mismo tiempo que de mejorar el tratamiento de paredes y suelos.

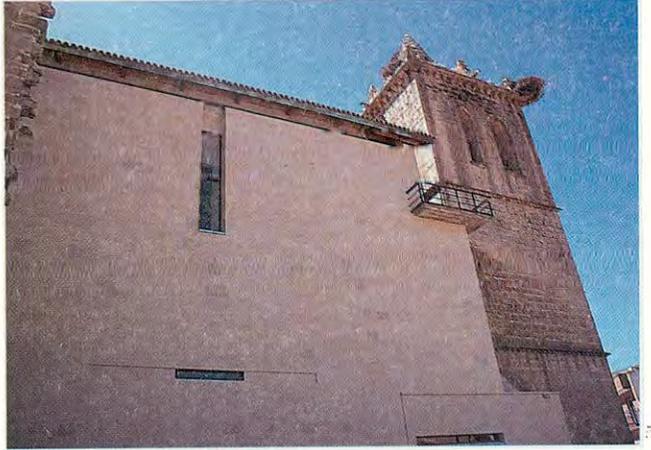
5

5. Detalle de la fachada Norte.
6. Vista interior de la cabecera.
7. Planta de Suelos.
8. Alzado Sur.
9. Nuevo acceso al coro.
10. Interior de la nave vista desde el crucero hacia los pies.

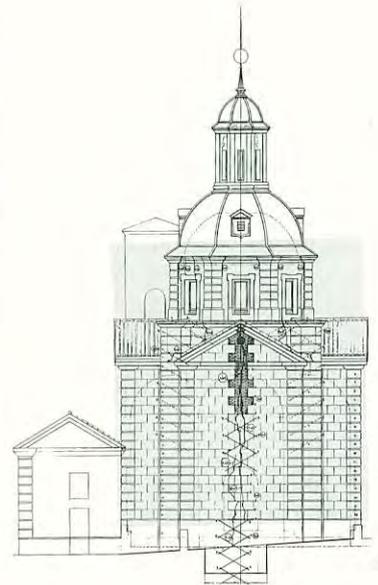
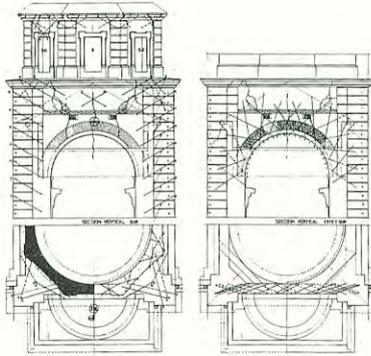
1. Detalle de las nuevas vidrieras.  
2 y 3. Detalles de los cosidos estructurales.  
4. Estudios cromáticos del interior.

Las fisuras se presentan en los muros de los frentes de los ábsides sur y este con fractura total del espesor de fábrica, en arcos de descarga del tambor que provocan fisuras en cascarones de los ábsides sur y este, en contrafuertes de esquina de pechinas y de esquina del tambor. Además, aparecen en los casquetes de rasillón de los ábsides sur y este, en la capa de estuco de la cúpula encamada y en el precerco mural de huecos del tambor, producidas por la oxidación de las patillas de las rejas de protección. Los tratamientos han sido el retacado del muro a lo largo de la fisura con grapado superficial horizontal y rellenos de fisuras con lechada epóxica, el cosido de los arcos se ha hecho con barra de acero y lechada epóxica. De igual manera se han cosido en aspa los contrafuertes hasta media altura y las cabezas en esquinas del tambor para el refuerzo de empujes de los ochavos de la cúpula. También se han sellado con lechada epóxica y vendado final los casquetes de los ábsides, y se ha llevado a cabo un rejuntado y un vendado final del estucado en la cúpula. Se ha procedido a la supresión de rejas de protección confiando en la lámina de vidrio de seguridad.

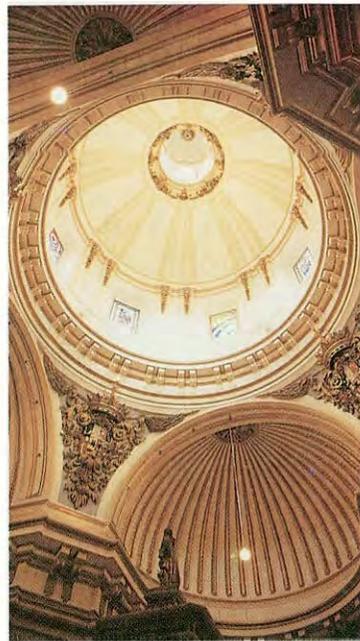
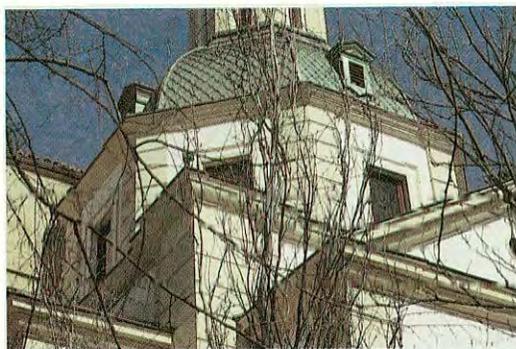
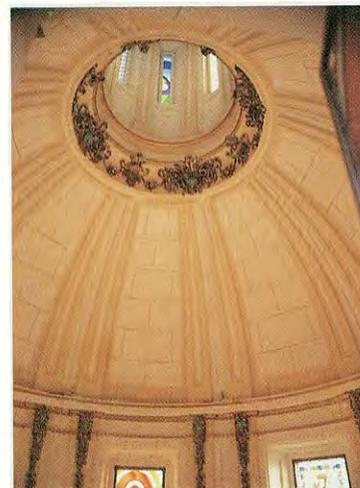
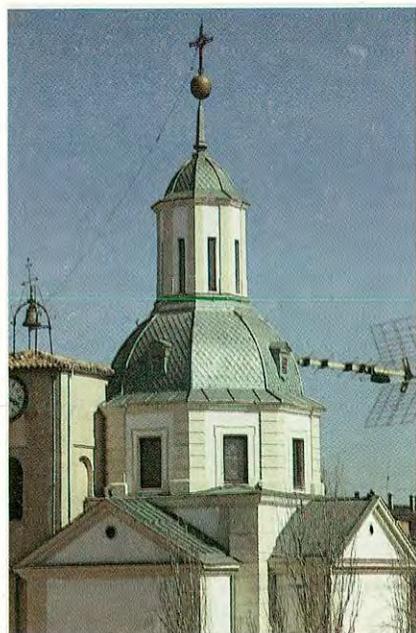
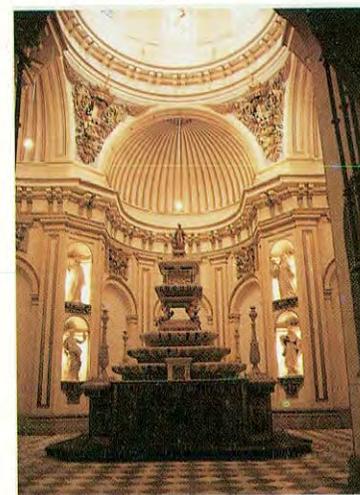
Los revestimientos presentaban lavados y desconchados generalizados en revocos exteriores de linterna, tambor y cuerpo basamento, desconchados, mohos, microfisuras generalizadas y suciedad acumulada en estuco y temples interiores. Desaparición y pudrición ma-

1, 2, 7, 8 y 9. Detalles del interior antes y después de la intervención.  
3, 4, 5 y 6. Detalles del exterior antes y después de ser restaurado.

siva en ornatos de escayola y en maderas policromadas en el interior. Los tratamientos han consistido en el picado, cepillado y revoco final, con mortero de cal, arenas de mármol y sílice estilo madrileño con despiece de sillería a plinto y bisel acabado en martillina, aplicado a la totalidad de la superficie mural exterior. En los zócalos del basamento, tambor y linterna, afectados de humedades y mohos, se revocó con material impermeable y traspirable. Se ha efectuado la limpieza, cepillado, lavado y sistemática reparación de fisuras con rejuntado y vendado previos a la pintura total de los paramentos interiores y la reposición generalizada de ornatos de escayolas y estucos, policromías de madera y resaltes.

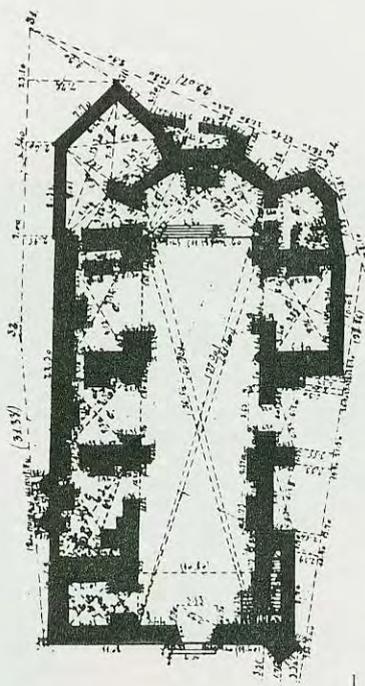
1. Planta en 1860 (según el parcelario del Instituto Geográfico Nacional).
2. Restos de la bóveda.
3. Fachada restaurada.
4. Plano de recalce de cimentación y corrido de muros.
5. Alzado lateral restaurado.

El estado de la iglesia era de ruina. No existía la cubierta de la nave principal, ni indicios de las bóvedas que en su día la cubrieron. Los muros que se mantenían en pie estaban desmochados en su parte superior y existían fisuras y grietas de unos diez centímetros en alturas de hasta siete metros en numerosos puntos. En el interior, únicamente se mantenían en pie tres arcos (de diferentes curvaturas), de hormigón armado, construidos en 1942.

El proyecto se realizó en dos fases: en la primera se acometió la consolidación de lo existente, esto es, valorar y consolidar las mejores decisiones de la iglesia; por ello se liberó al ábside de las construcciones añadidas; la torre recuperó su forma exenta y en la fachada lateral de las capillas, se consolidó el único buen lienzo de fábrica de sillería; las fachadas recuperaron la secuencia de contrafuertes cuyo comienzo y final era la plana fachada principal.

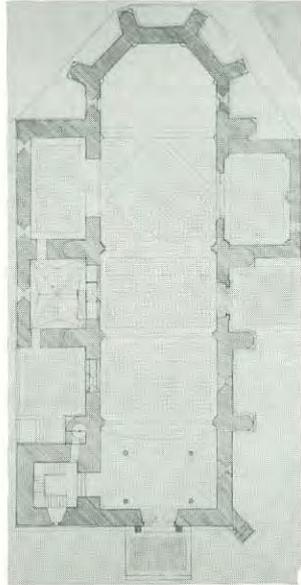
La capilla lateral de la derecha tenía las cerchas de madera en muy mal estado y parte de la cubierta hundida. En las otras capillas laterales quedaban restos de las bóvedas tabicadas; parte de muro de cerámico estaba derruido y en la tercera, sólo quedaban unos perfiles metálicos en el suelo. La torre del campanario estaba totalmente desmochada por debajo de la moldura que, en su día definía la cornisa.

1. Planta de techos antes de su demolición, según el Inventario de 1970.
2. Planta según el levantamiento previo a su restauración (1981).
3. Alzado lateral al inicio de la restauración.
4. Vista de la iglesia en su estado inicial.
5. Vista interior al comienzo de las obras.
6. Planta de suelos en su estado final.
7. Vista interior tras su restauración.
8. Fachada restaurada.

Debido al desplome de los muros hacia el exterior, hecho muy patente al construir la cubierta, ha habido que regruesar éstos, a partir de la cota interior de cornisa y hasta la cubierta, casi en un 70% del perímetro de la Iglesia. Esto se ha realizado mediante colgado de la estructura metálica de correas de la cubierta de una malla metálica y relleno con ladrillo.

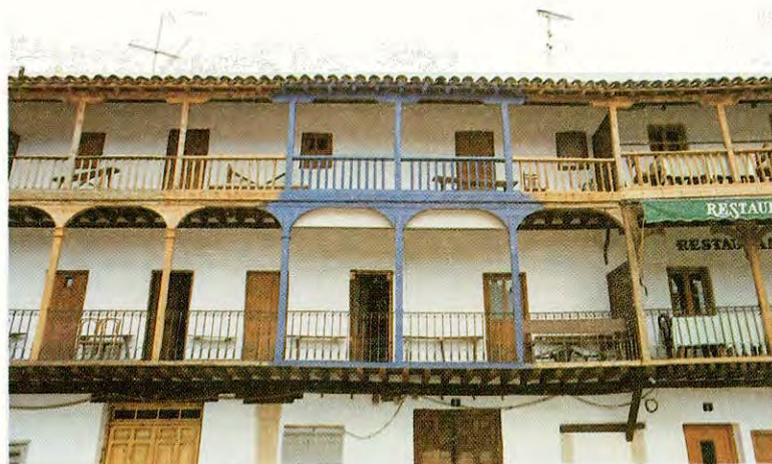
**Toma de datos:**

1. Levantamientos de la Dirección General de Arquitectura proyecto de ordenación de la plaza, años 1965-66.
2. Planta general de la plaza según el levantamiento de Pérez Arroyo, año 1990.
3. Pruebas de pintura en color azul de acuerdo con el análisis estratigráfico.
4. Detalle de los colores existentes en las carpinterías de la plaza antes de la intervención.
5. Solución adoptada.

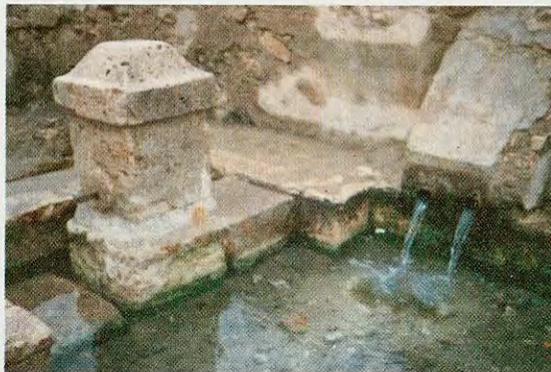
1

1. Uno de los surtidores de la fuente, durante las obras de recuperación del conjunto.
2. La Fuente Nueva, encontrada en la excavación arqueológica.
3. La Fuente de los Tres Caños, durante la excavación arqueológica.
4. Levantamiento topográfico de Ibáñez de Ibero (1892), donde se señala la fuente y el juego de pelota.
