# ARQUITECTURAS RESTAURADAS

Una Década de Intervención en el  
Patrimonio Histórico de la Comunidad de  
Madrid 1986-1995

CONSEJERIA DE EDUCACION Y CULTURA  
Dirección General de Patrimonio Cultural

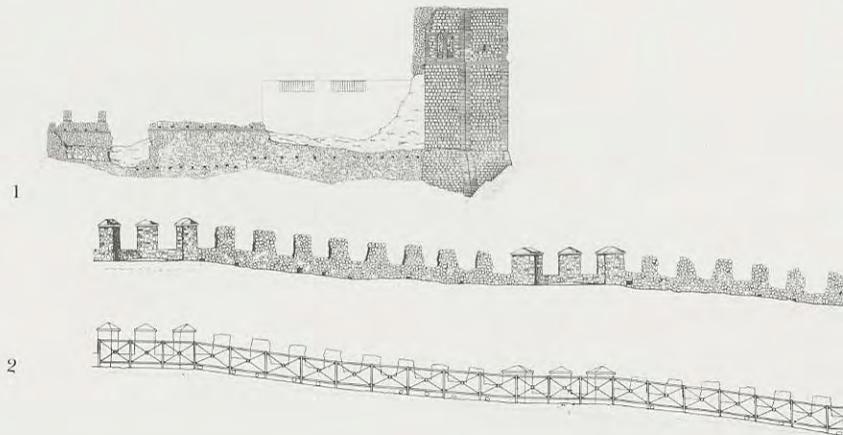
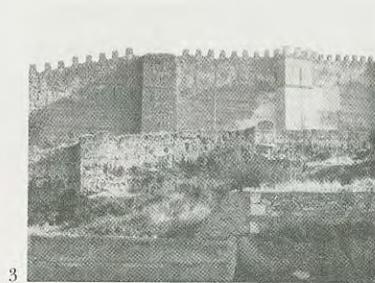
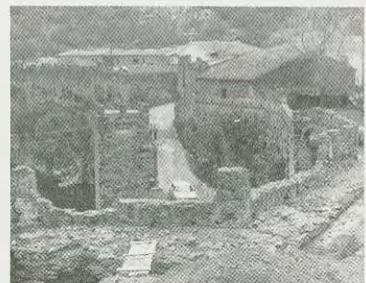
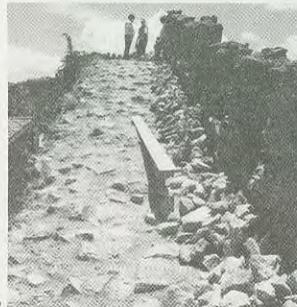
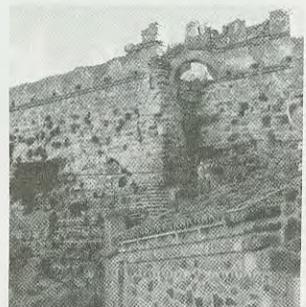
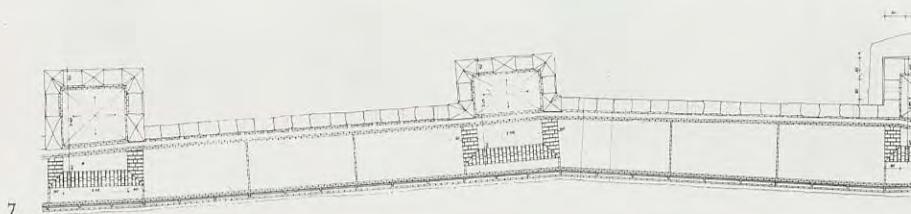
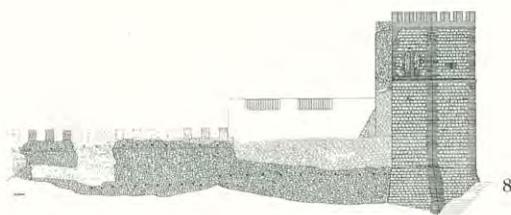
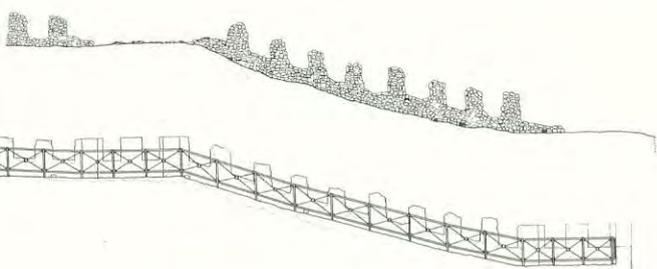
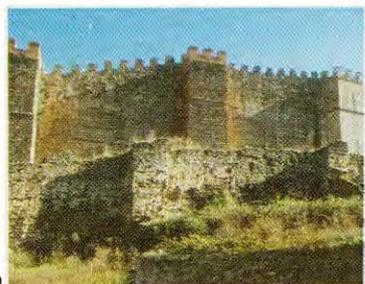
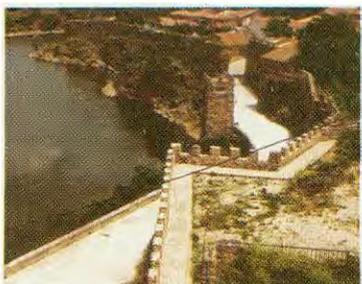
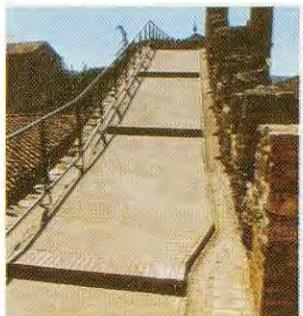
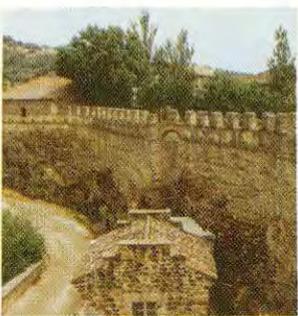
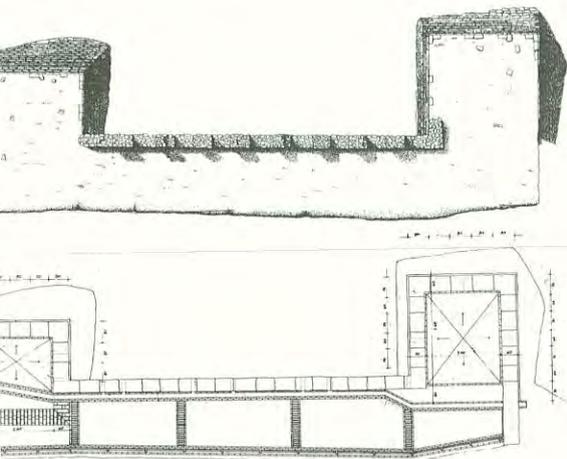
La muralla baja presentaba múltiples pérdidas de material, que habían llegado a la rotura de algunos lienzos e incluso a la desaparición parcial de muralla. Tales desperfectos son provocados por las aguas del terreno intramuros que, en su discurrir hacia el cauce del río, afectan a la cara interior de la muralla, y ocasionan la disgregación del tapial, así como la formación de cavidades en la cara exterior de ésta.

1. Alzado del sector del adarve bajo, en estado inicial.
2. Coronación del adarve alto, en estado inicial y final.
3. Aspecto general del estado inicial del sector de murallas altas.
4. Aspecto inicial del adarve.
5. Aspecto inicial del adarve alto.
6. Estado inicial de parte de los paramentos exteriores en el sector de la muralla baja.
7. Planta del adarve alto: estado inicial y proyecto.
8. Alzado del estado final del sector del adarve bajo (plaza de Castillejos).
9. Aspecto general del sector de murallas altas restaurado.
10. Aspecto final del adarve en el esquino de la plaza de Castillejos.
11. Estado final del adarve recuperado en el sector de murallas altas.
12. Estado final de parte de los lienzos del sector de murallas bajas.

Las deficiencias que presentaba el sector de adarve alto consistían fundamentalmente en una pérdida de parte de las fábricas de coronación fundamentalmente petos, merlones y pavimentación de adarve, con graves filtraciones hacia el interior de las construcciones, lo que provocaba agrietamientos verticales y abombamientos en torres y lienzos de muralla por pérdida de trabazón de sus fábricas.

Las intervenciones encaminadas a contrarrestar las patologías que presentaban los sectores de actuación y sus efectos, consistieron fundamentalmente en evitar la acción degradante del agua. Para ello, se ha realizado un drenaje intramuros en profundidad.

En el sector más degradado, correspondiente con la plaza de Castillejos, se procedió a la fijación mediante tirantes de acero del bloque de esquina cuya situación era próxima al colapso.

Dado el estado de debilitamiento general de las estructuras, se estimó conveniente no proceder a eliminar el relleno de cal y canto con que habían sido macizadas en épocas históricas las cámaras superiores de las torres, por lo que solamente se sanearon y consolidaron los paramentos verticales y se realizó una pavimentación en el adarve superior, con la doble intención de eliminar los efectos del agua, y de permitir su uso. Para ello se introdujo además una barandilla de tipo ligero.

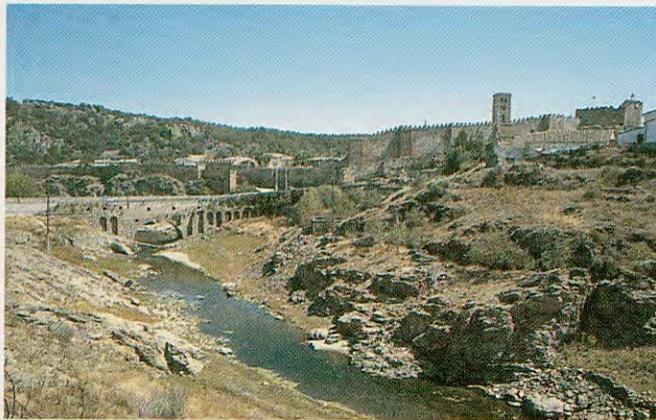
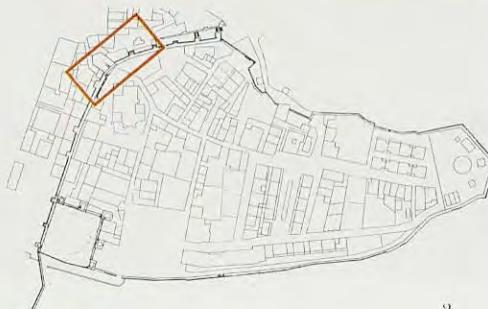
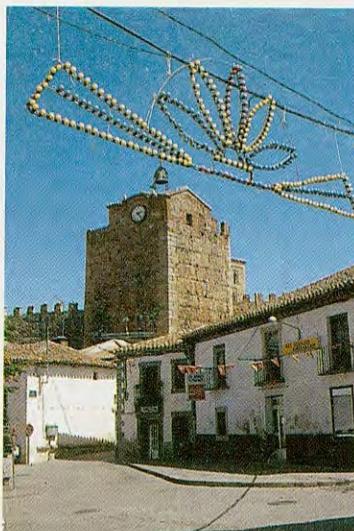
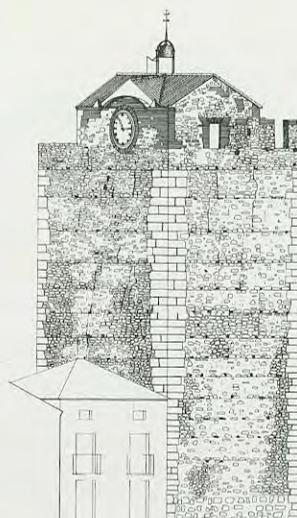
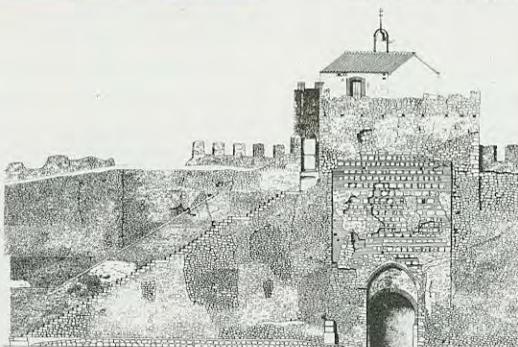
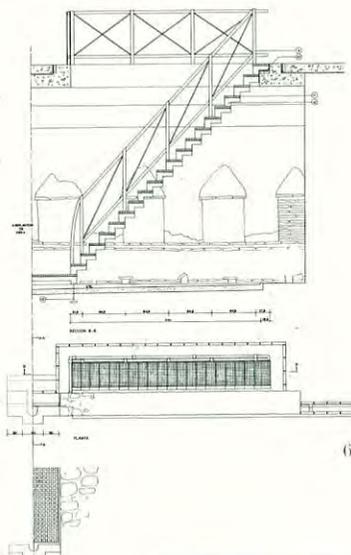
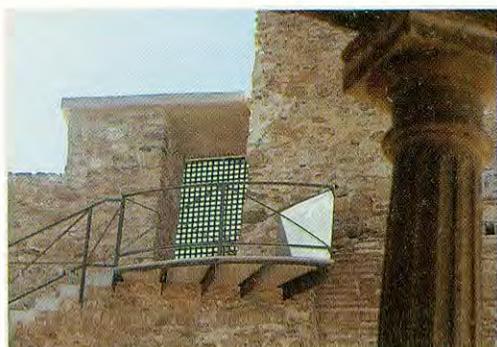
1. Vista general de la villa y de su recinto fortificado, desde la antigua CN-I.
2. Planta del recinto fortificado con indicación del área de actuación.
3. El ensanche histórico: vista extramuros de la Torre del Reloj.
- 4 y 5. Levantamiento exterior de la Torre del Reloj, antes de la intervención.
- 6 y 7. Detalles constructivos y vista del balcón-mirador y de la galería de acceso al adarve de la muralla interior.

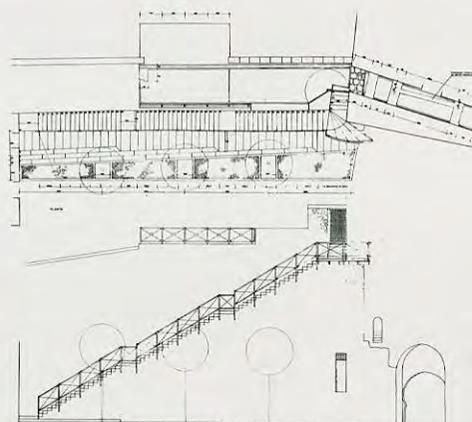
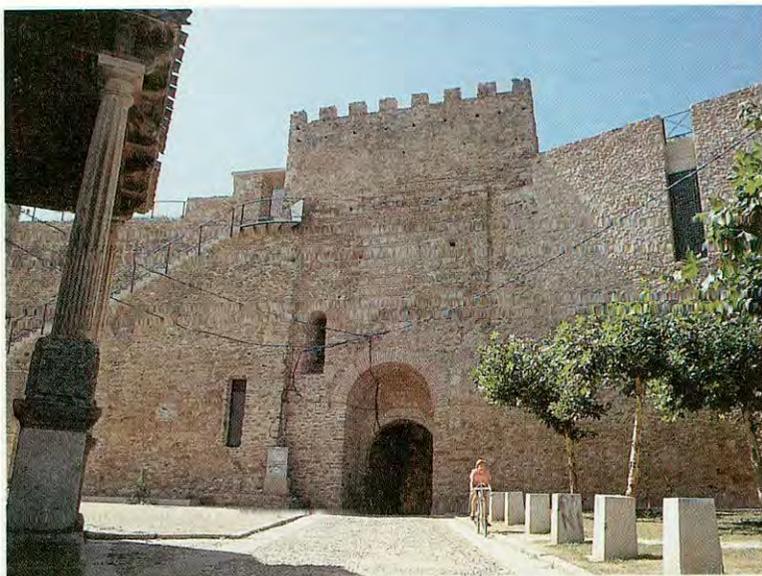
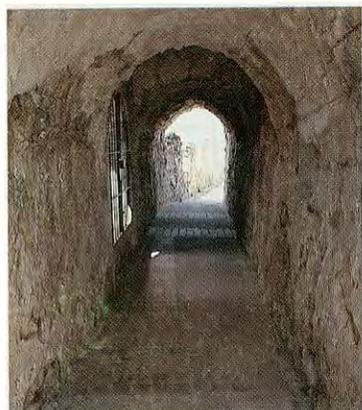
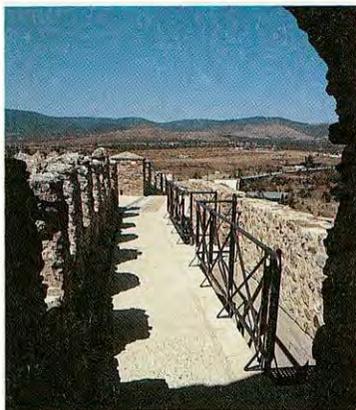
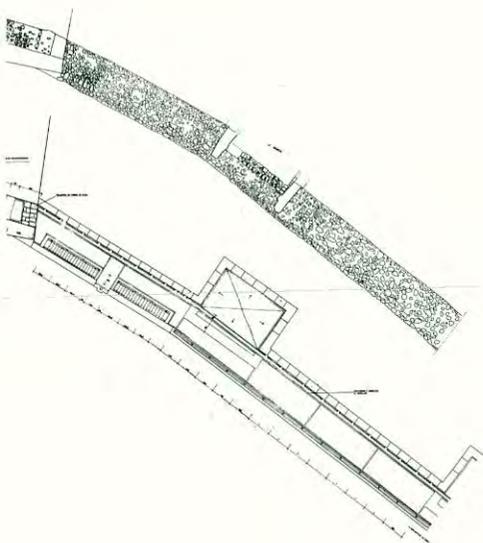
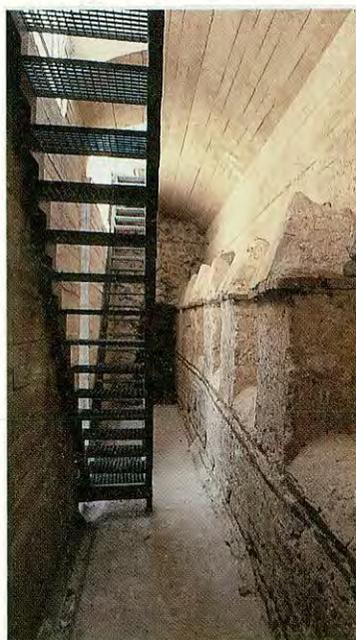
A pesar de ello, el lienzo objeto de intervención se hallaba afectado por patologías algunas de las cuales comprometían seriamente la integridad del monumento. Así, el tramo entre las torres 4 y 5 presentaba preocupantes agrietamientos y desplomes hacia el exterior, lo que amenazaba con provocar un colapso sectorial.

rior del adarve, provocando en el mismo abundante pérdida de material y profundas hendiduras que introducían directamente el agua de lluvia en el interior de la muralla.

- 1 y 6. Estado inicial de la torre del Reloj y aspecto final de la intervención vista desde el interior de la Villa.
- 2 y 7. Estados inicial y final del adarve superior.
3. Acondicionamiento de la escalera aparecida bajo la actual escalinata de acceso con inclusión de arcos de refuerzo.
4. Aspecto final del paso de la Torre del Reloj, a nivel de adarve superior.
5. Levantamiento arqueológico de los adarves y formalización final del tratamiento de éstos.
8. Tratamiento de la galería realizada para acceder al nivel de la muralla interior, apreciándose las características del primer sistema defensivo.

Por otro lado, los datos aportados paulatinamente por la propia obra acerca de la esencia constructiva del monumento y de las lesiones que lo aquejaban fueron obligando también a replantear las soluciones de consolidación iniciales, o bien a proyectar otras nuevas en función de las necesidades puestas en evidencia. Se hizo así necesario, por ejemplo, ajustar el sistema de atirantamientos previsto para la fijación de los lienzos abombados, o bien recalzar los arranques de un esquinazo de la Torre del Reloj, increíblemente socavados.

Finalmente, ya más tranquilos, se pudo atender a labores de restitución de fábricas destruidas, tratamientos de limpieza y rejuntado de paramento originales, pavimentación de los accesos e inclusión de nuevos elementos de cierre y de protección.

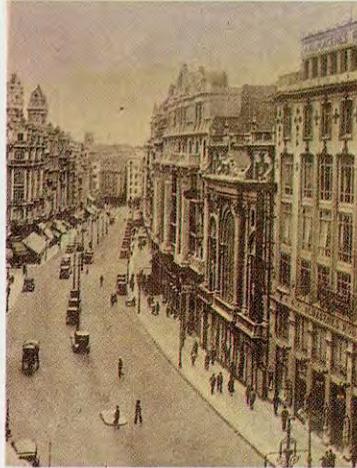
1. Foto de la fachada de Carlos de Luque.
2. La fachada al comienzo de las obras
- 3 y 4. Alzados y plantas de la zona del ábside a la Gran Vía: A, Carlos de Luque, B y C Chueca, soluciones transitoria y final, D Estado inicial al comienzo de las obras.
- 5, 6, 7, 8 y 9. Diferentes aspectos del estado final de la fachada tras la restauración

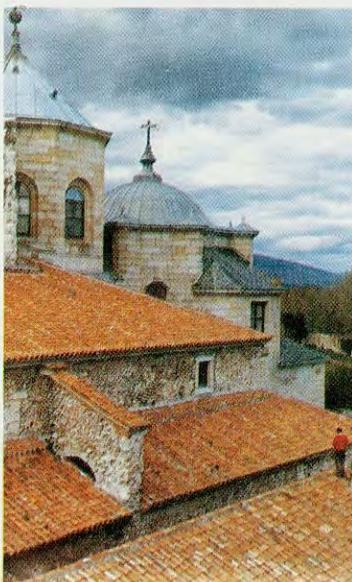
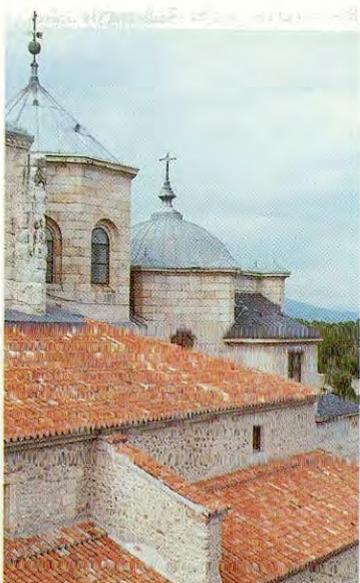
Especialmente importantes son los daños producidos por las filtraciones generalizadas de las cubiertas, causados por los fríos inviernos, el desprendimiento de témpanos desde algunos tejados sobre otros inferiores y en cualquier caso por la falta de conservación.

1 y 6. Cubiertas de la iglesia.

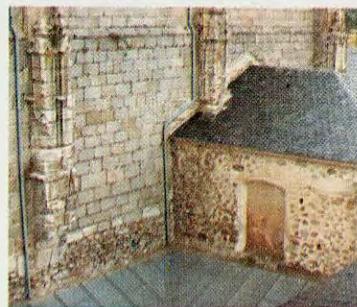
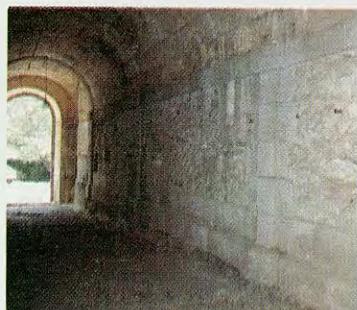
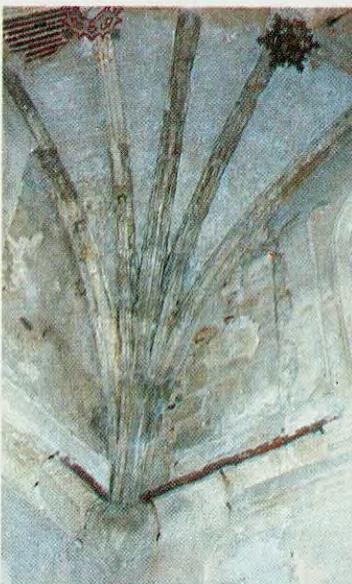
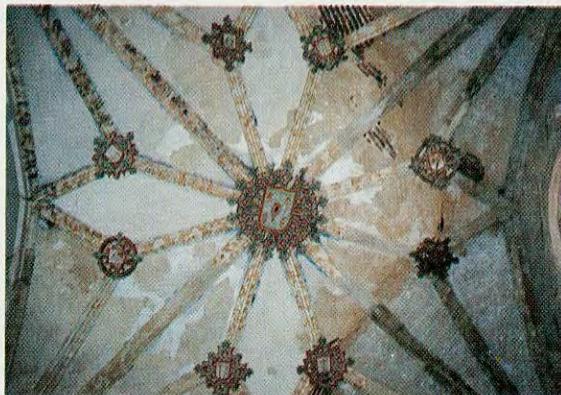
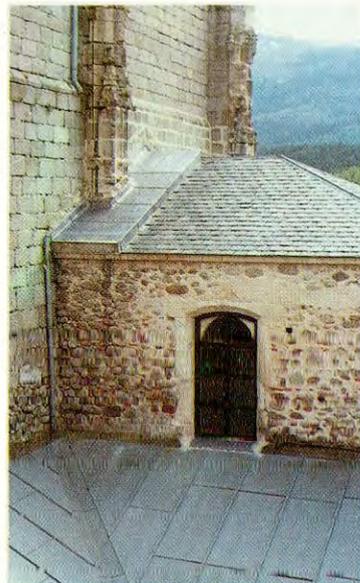
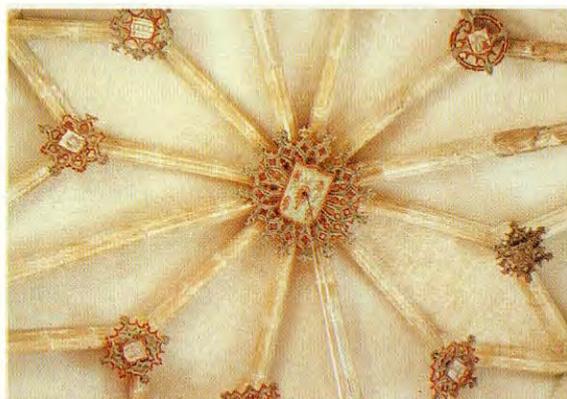
3

3, 5, 7 y 10. Capilla de los Hermanos Cartujos: Nervaduras y bóveda.

4 y 9. Galería de acceso.

La galería de acceso al monasterio y la capilla de los hermanos Cartujos fueron asimismo restauradas con fondos de este presupuesto. Ambas intervenciones se han llevado a cabo realizando un detenido estudio de los primitivos tratamientos de solados y revestimientos, reproduciendo el proceso constructivo original, conservando las zonas recuperables y delimitando las lagunas con elementos de identificación.

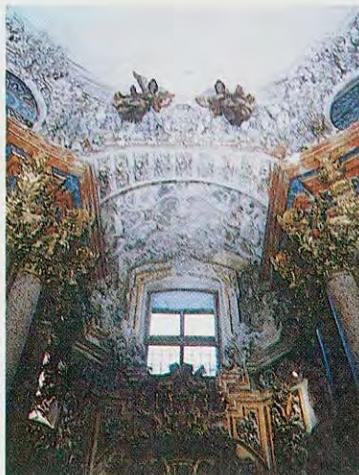
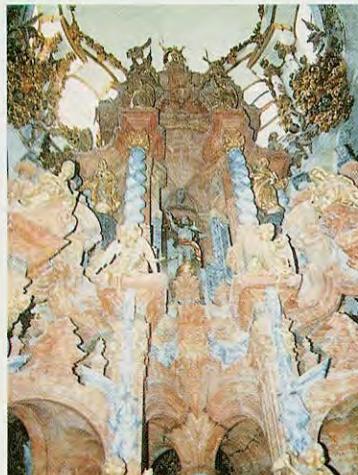
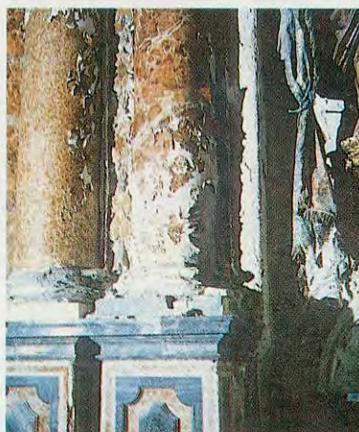
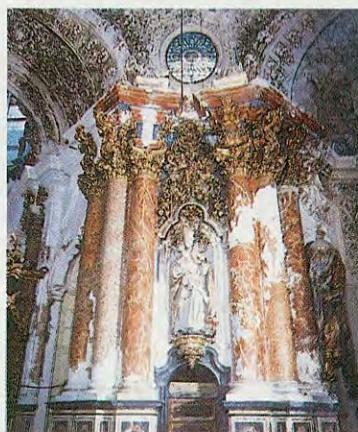
La restauración del Transparente ha consistido fundamentalmente en la recuperación del espacio interior. Los techos se habían perdido al haberse dado la bóveda de cemento y yeso, eliminándose totalmente las pinturas. Los órdenes arquitectónicos de las paredes estaban muy afectados por humedades, hongos y sales, perdiéndose dorados, escayolas, pinturas, estucados y demás elementos decorativos...

- 1, 2, 3 y 4. Detalles de la situación inicial donde se aprecia el estado de deterioro de los diferentes elementos decorativos del Transparente barroco.  
5 y 9. Suelo, estados inicial y final.  
6, 7 y 8. Estado final de cúpula, tambor y pechinas del Transparente.

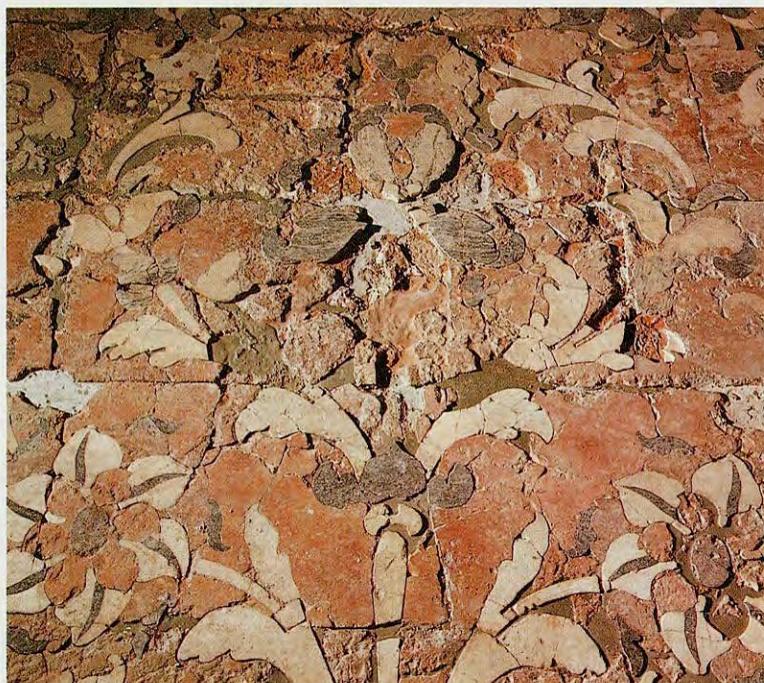
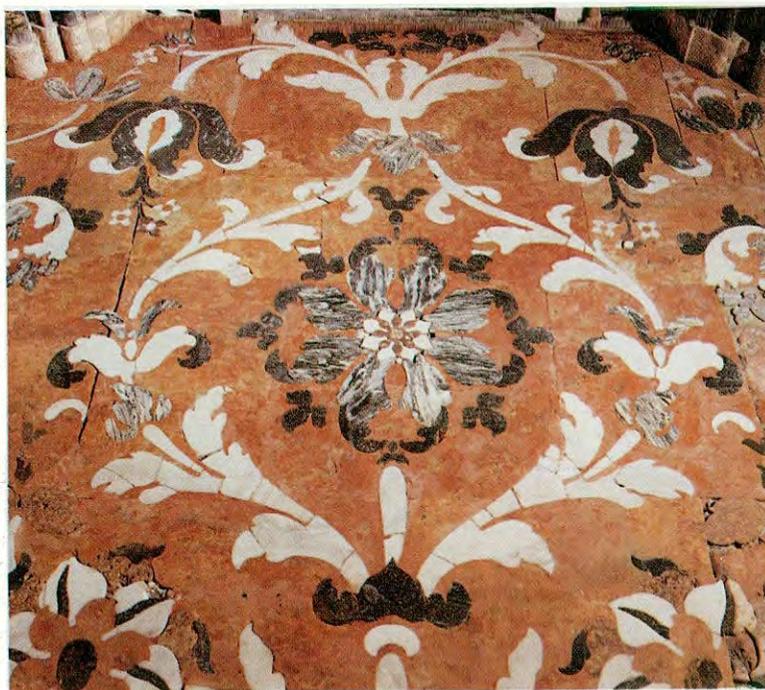
9

El suelo ha requerido un tratamiento especial, ya que había perdido grandes zonas de la base pétreo de soporte, debido a la humedad y salinización.

Los trabajos han consistido en el levantamiento de toda la base de solado despiezándolo en sillares, si bien evitando el troceado de los elementos que conformaban el dibujo que habían sido cajeados sobre dicha base; para ello se procedió a fotografiar el suelo palmo a palmo y a hacer un levantamiento planimétrico exacto escala 1 a 1, ayudándose además de calcos *in situ*.

Los sillares se han introducido en bancos de desalinización y lavado, y se han desecado con posterioridad.

Se han recompuesto los sillares y las piezas de marquetería y se han nivelado. Se han restituido las zonas muy dañadas de la base de piedra de Cabra y las piezas de dibujo mediante resinas con áridos marmóreos en un proceso reversible. Se ha recompuesto el solado sobre el forjado ventilado previsto, se han soldado las uniones y se ha pulido y abrigantado el suelo recuperando su aspecto original.

En las zonas menos dañadas se han dejado las huellas sin restituirse el nivel final, quedando perfectamente documentada la intervención en la propia obra.
