# NEOCLASICISMO AL SUR DE LA COMUNIDAD DE MADRID

## Restauración de la Iglesia Parroquial de Nuestra Señora de la Asunción de Brea de Tajo

Monografías de Patrimonio Histórico

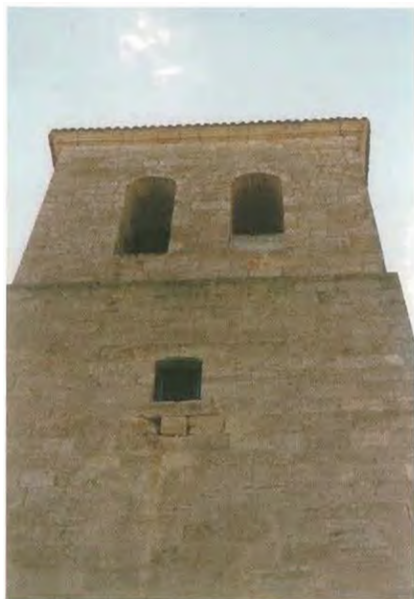
Vista de los cuerpos superiores de la torre antes de la restauración. Alzado norte

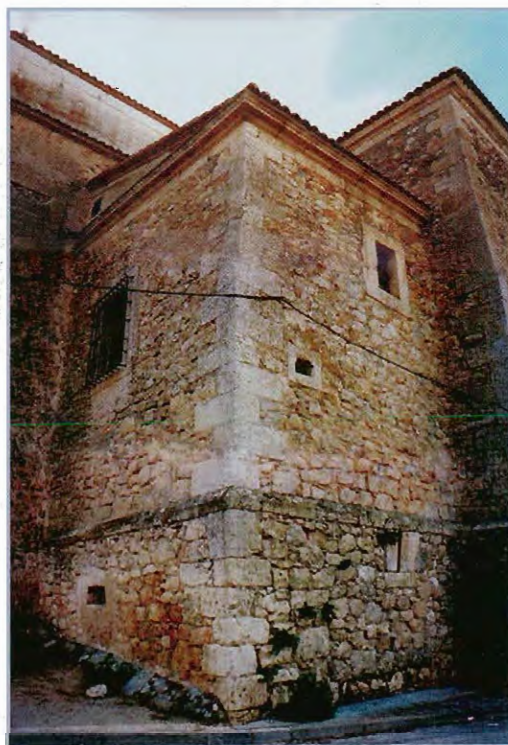
Montaje fotográfico de la fachada este de la Capilla del Rosario antes de la restauración

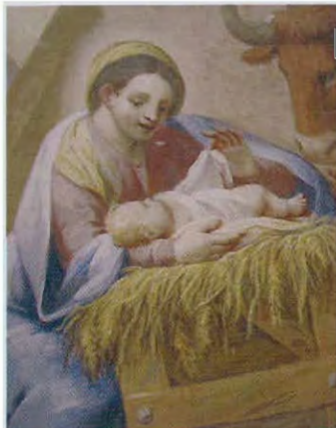
Detalle de La Adoración, antes de su restauración. La Virgen con el Niño Jesús

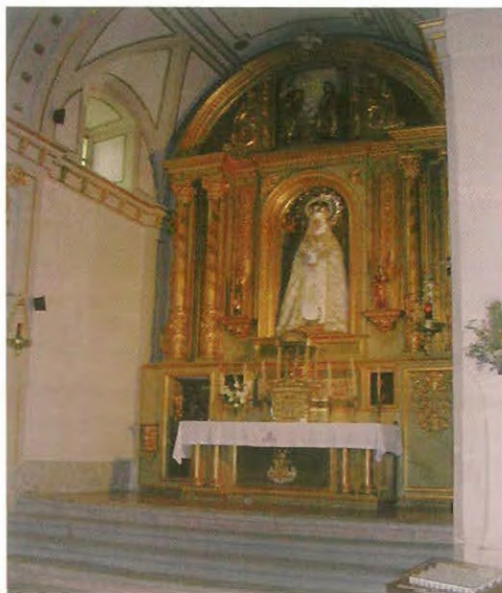
Capilla del Rosario y parte de la nave central antes de la restauración

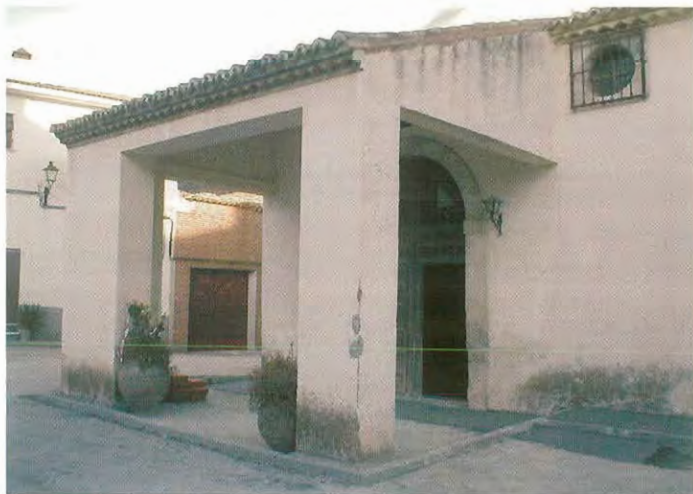
Pórtico sur antes y después de la restauración

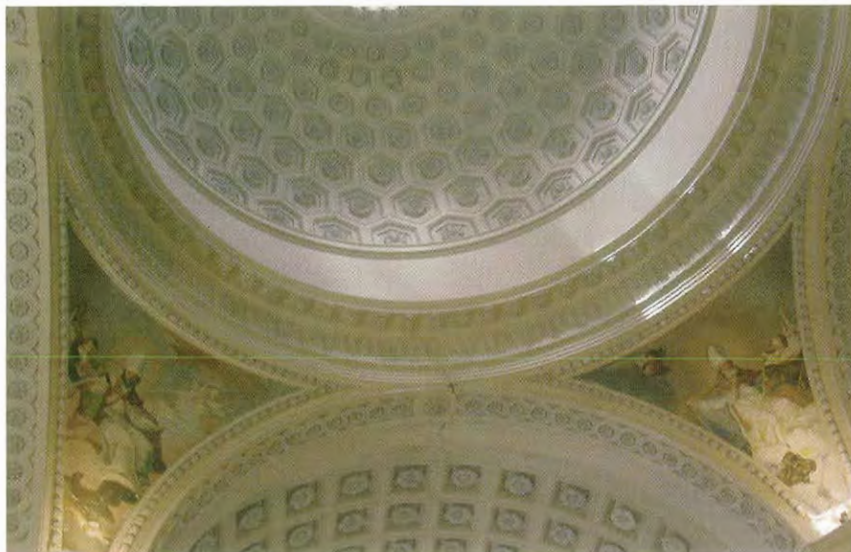
Detalle de las grietas de la cúpula en su unión con la bóveda de la nave central

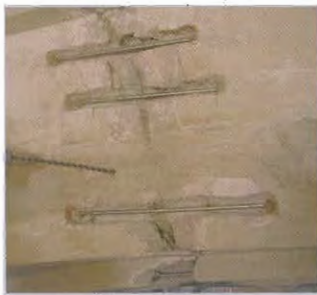
Perforaciones para insertar varillas de fibra de vidrio

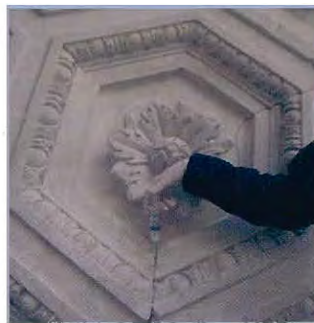
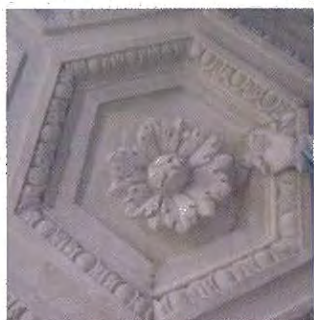
Sellado de las grietas

Debido a que las fisuras y grietas que aparecían en la superficie de la piedra eran de poca entidad y no suponían un riesgo de fragmentación, se efectuó un sellado por inyección con resina, cargada con marmolina tamizada finalizando en la superficie con mortero de restauración de similares características al original. Aquellos elementos que se encontraban en mal estado (por ejemplo que constituían una vía de penetración de agua o que afectaban a la estética del conjunto) han sido reemplazados por otros de las mismas características que el material original. Las sustituciones únicamente deben realizarse cuando el elemento a sustituir cumple una función estructural o de protección y su avanzado estado de deterioro le impide cumplirla.

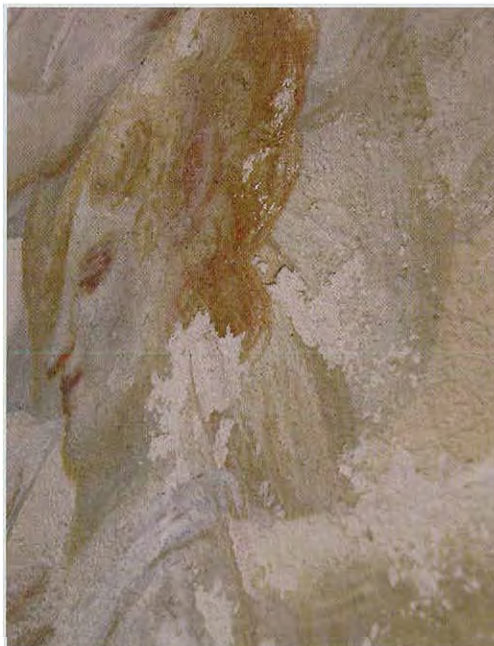
En la imagen se aprecia la pérdida del intonaco, de la policromía y los restos de la sinipie sobre el arriccio

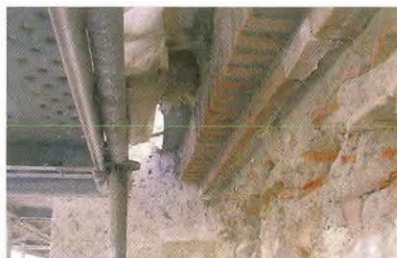
Estado previo. Alero inexistente

Se eliminaron los morteros de juntas entre mamposterías que se encontraban disgregados y con falta de adherencia al sustrato, realizando labores de sellado con un mortero de cal, para evitar la entrada de agua en la fábrica. Bajo las vidrieras se colocó un vierteaguas de plomo que desviará el agua de lavado lejos del muro.
