OBRAS DE MEJORA DE LA INFRAESTRUCTURA DE ESTACIONES E INSTALACIONES DEL TUNEL EN LA LÍNEA 7B DE
METRO DE MADRID

TRAMO: BARRIO DEL PUERTO - HENARES

ANEJO 1 : INFORME DE LA INSPECCIÓN DE ESTACIONES E INSTALACIONES DE TÚNEL

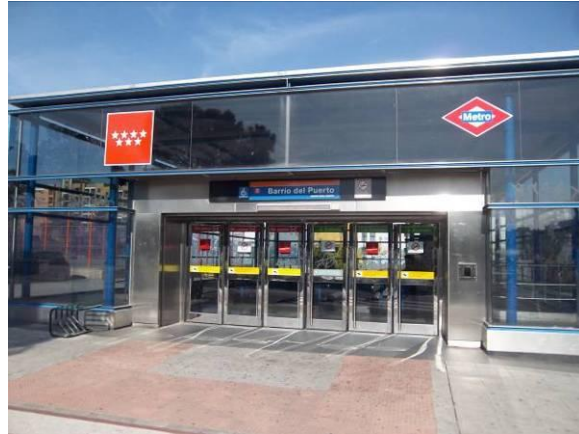
F-1. Vista del templete de acceso (exterior).

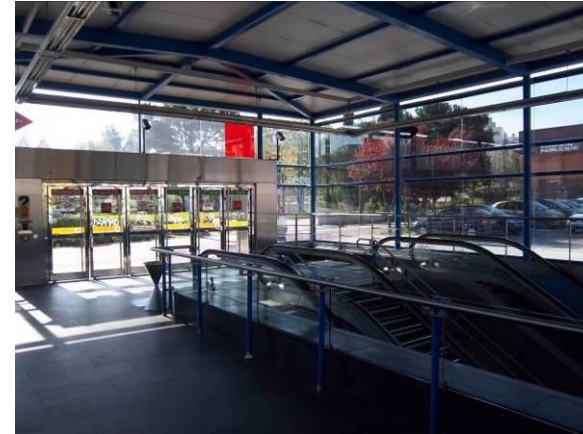
F-2. Vista del templete de acceso (interior).

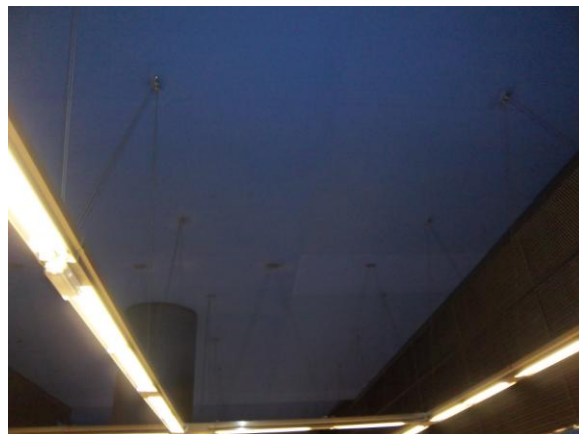
F-3. Aspecto de losa de cubierta de acceso.

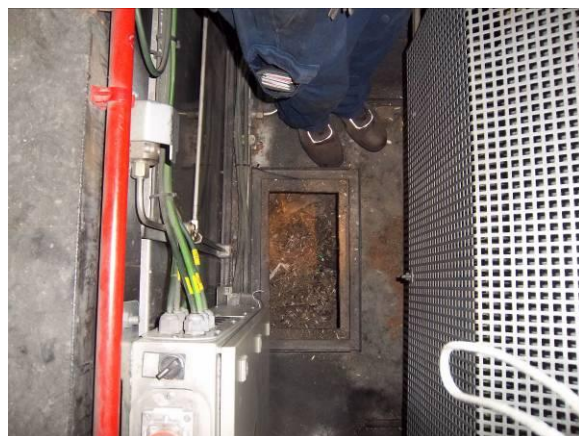
F-5. Foso escalera mecánica nº 2. Seco.

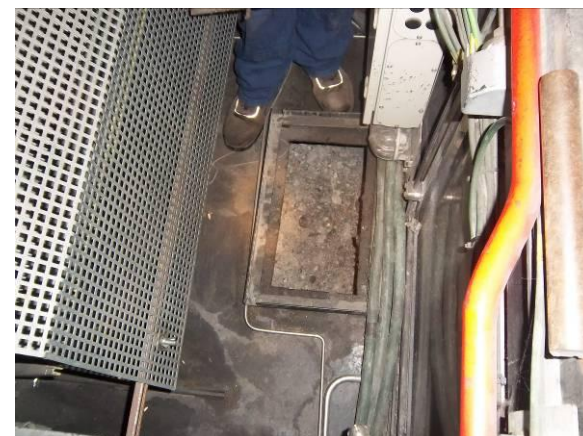
F6. Foso escalera mecánica nº 1. Seco.

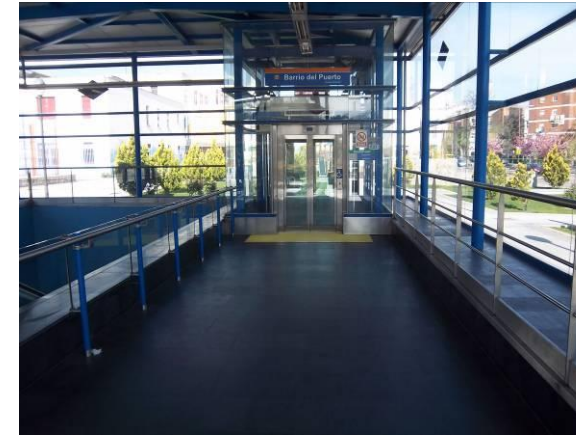
F-7. Vista ascensor del acceso en templete.

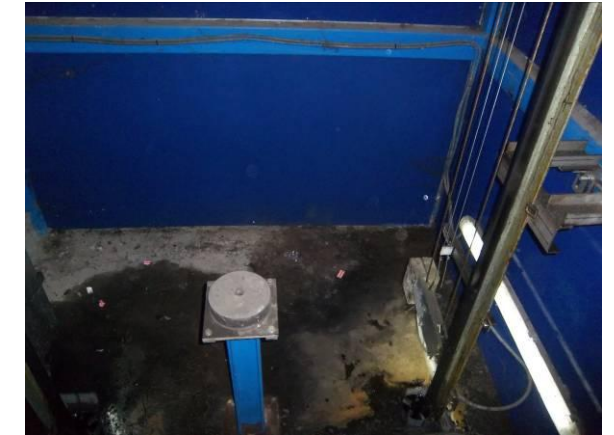
F-8. Foso de ascensor de acceso. Humedad con agua y sales en solera.

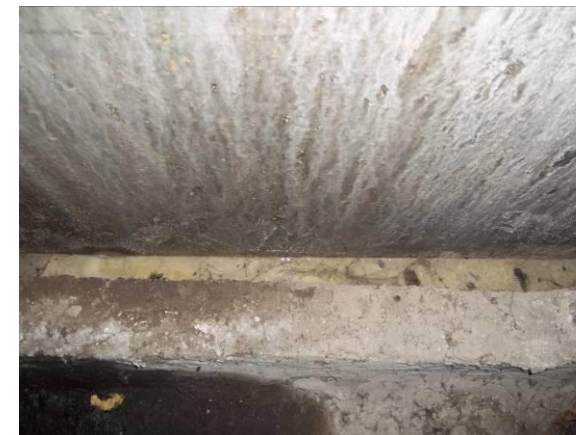
F-9. Foso ascensor acceso. Canaleta en paramento izquierdo con agua y sales.

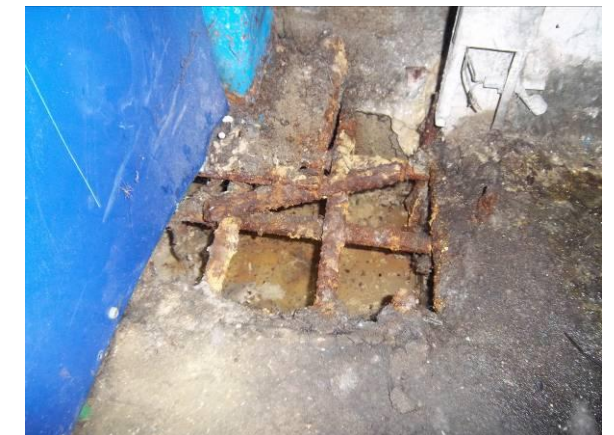
F-10. Desagüe foso ascensor acceso. Con agua y parcialmente colmatado.

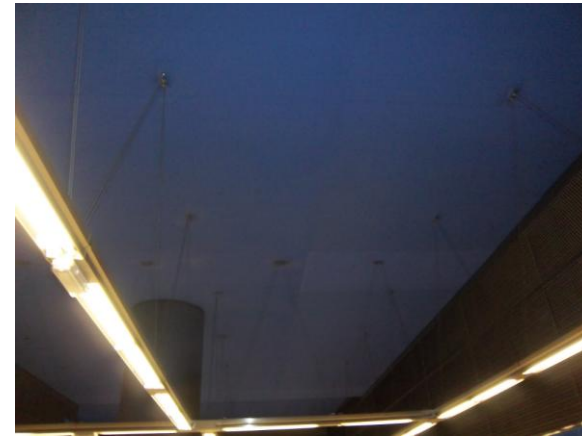
F-12. Losa de cubierta. Vista desde zona pública de vestíbulo.

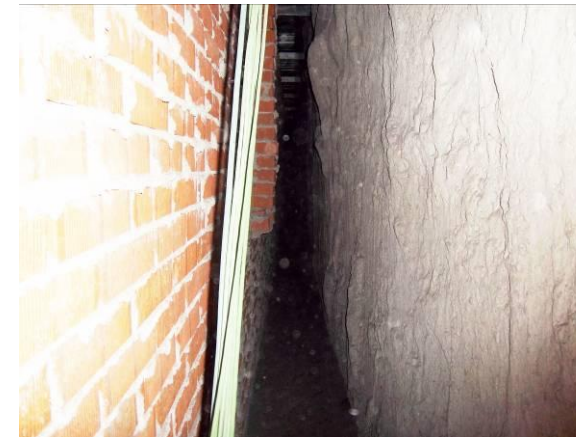
F-17. Camara bufa nivel vestíbulo. Pantalla izquierda en zona tras cuartos. Seca.

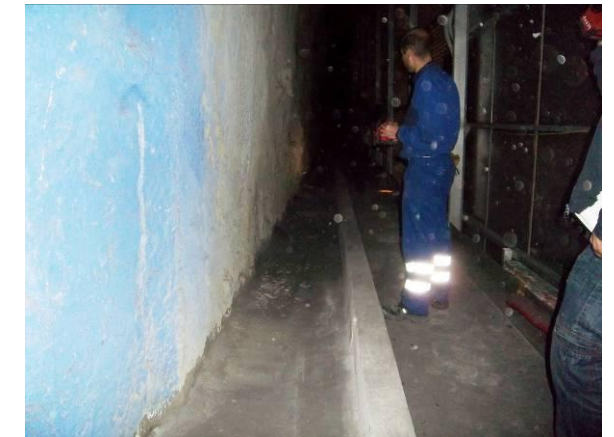
F-18. Camara bufa nivel vestíbulo tras escaleras acceso andén. Pantalla izquierda

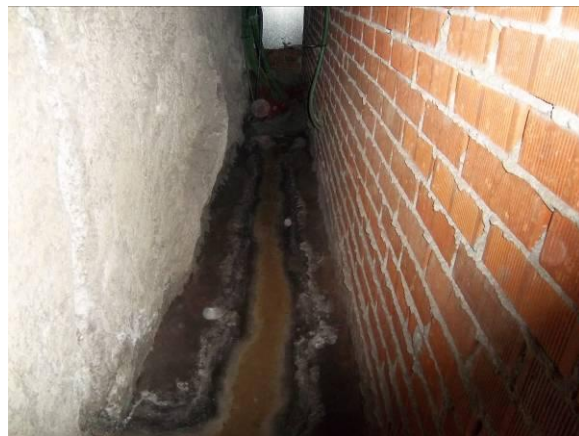
F-13. Camara bufa nivel vestíbulo. Pantalla derecha en zona tras cuartos. Agua.

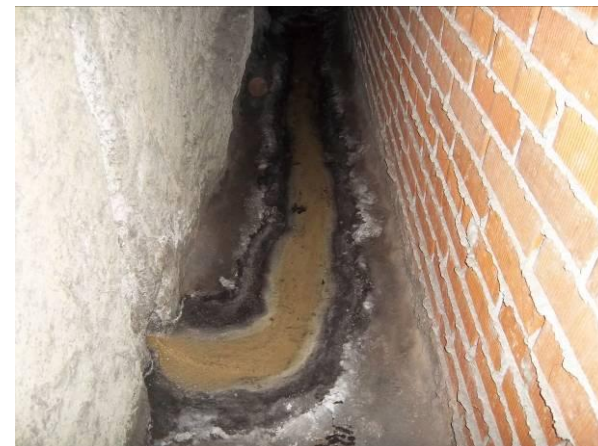
F-14. Taladro en pantalla derecha nivel vestíbulo, tras cuartos. Mana agua.

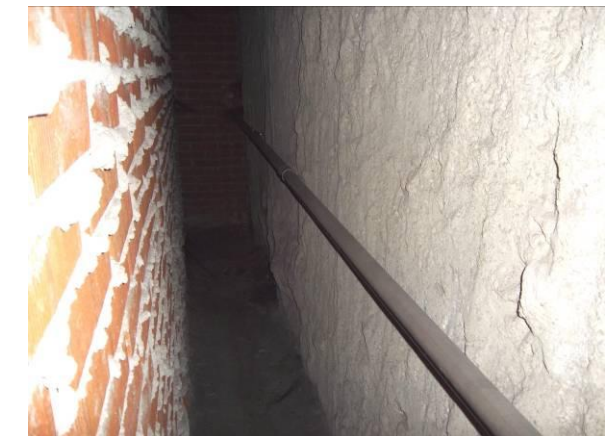
F-20. Camara bufa nivel vestíbulo. Pantalla frontal en zona tras cuartos. Seca.

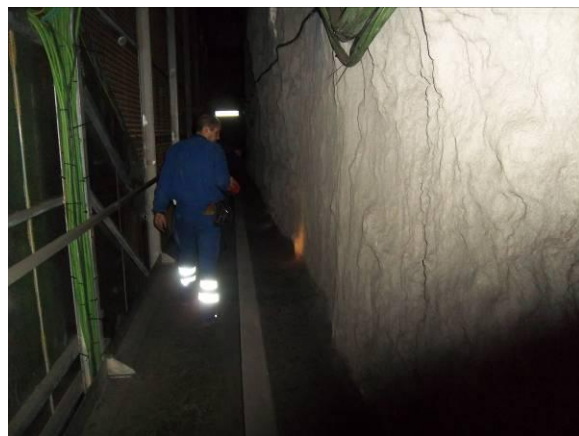
F-15. Camara bufa nivel vestíbulo tras escaleras acceso andén. Pantalla derecha.

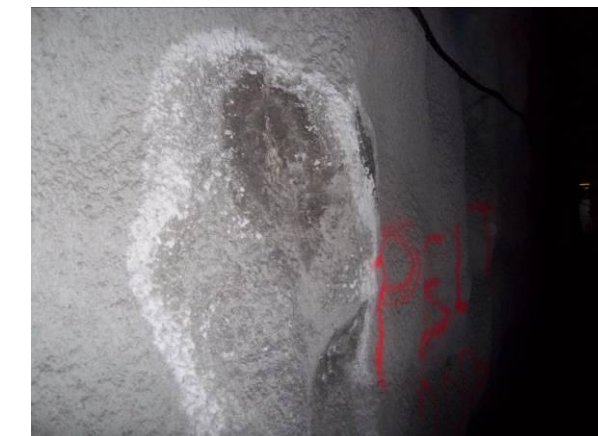
F-16. Humedad antigua en pantalla derecha tras revestimiento metálico.

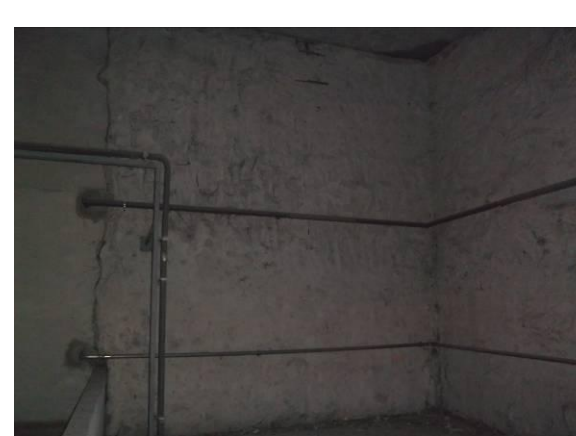
F-21. Nivel vestíbulo. Pantalla frontal y lateral derecha en pozo de inmisión. Seca.

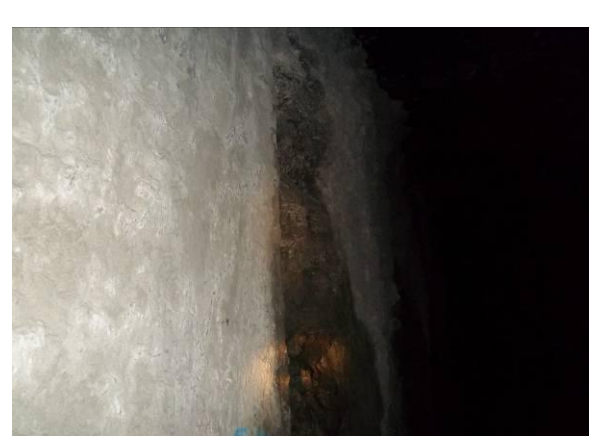
F-22. Pantalla de rampa de acceso. Filtración en junta entre pantallas.

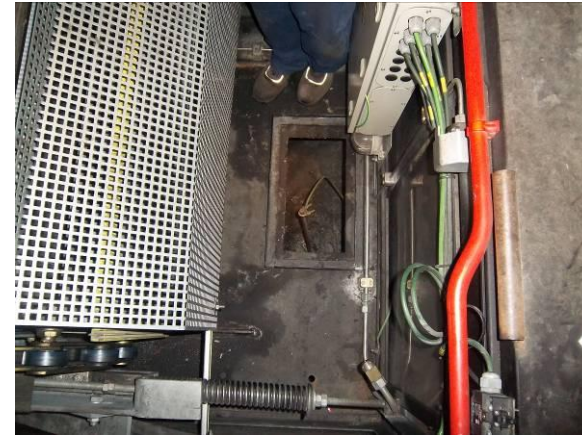
F-24. Foso escalera mecánica nº 3. Húmedo, con algo de agua.

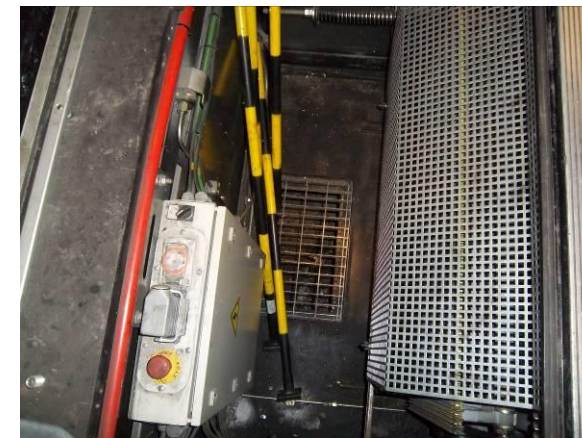
F-29. Foso escalera mecánica nº 6. Seco.

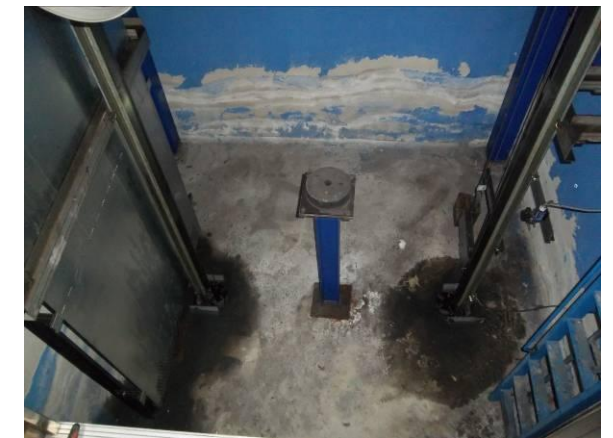
F-30. Foso ascensor vestíbulo-andén 1. Seco. Pintura descarnada.

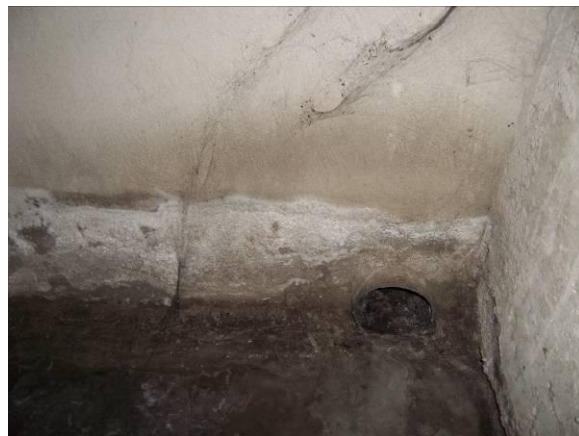
F-25. Desagüe foso escalera mecánica nº 3. Humedad y algo de agua.

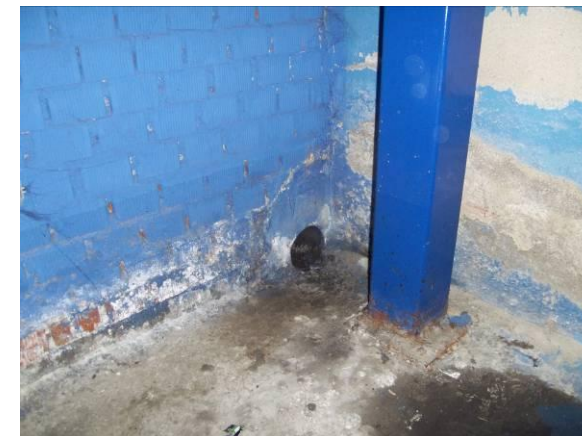
F-31. Desagüe foso ascensor vestíbulo-andén 1.

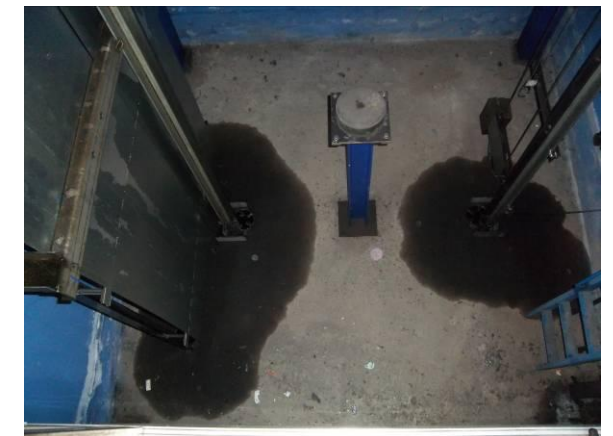
F-32. Foso ascensor vestíbulo-andén 2. Seco.

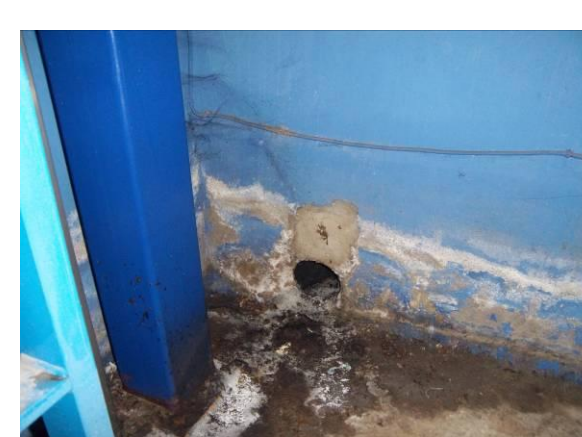
F-33. . Desagüe foso ascensor vestíbulo-andén 2.

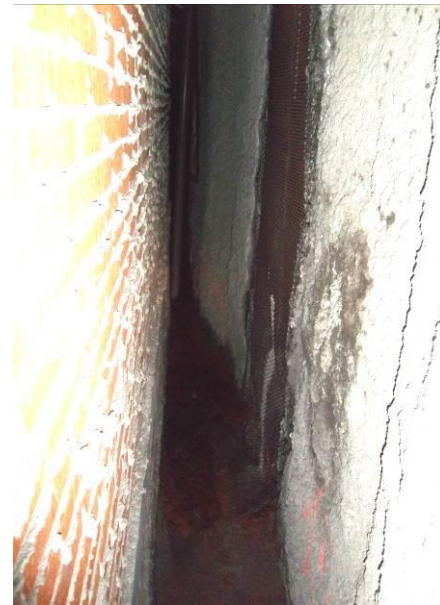
F-35. Cámara bufa andén 1. Filtración en junta entre pantallas con lámina drenante.

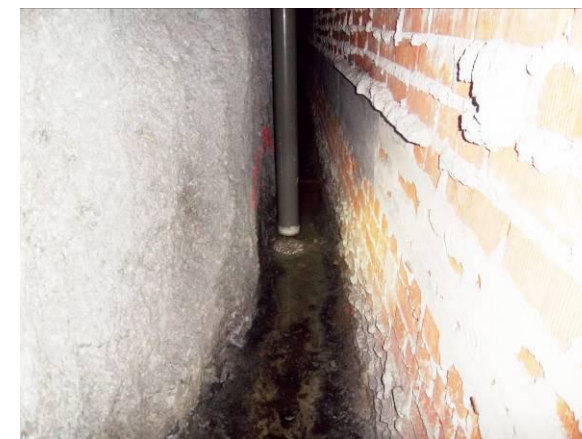
F-38. Cámara bufa andén 1. Tubo de desagüe tras sala de ventilación, vertiendo agua.

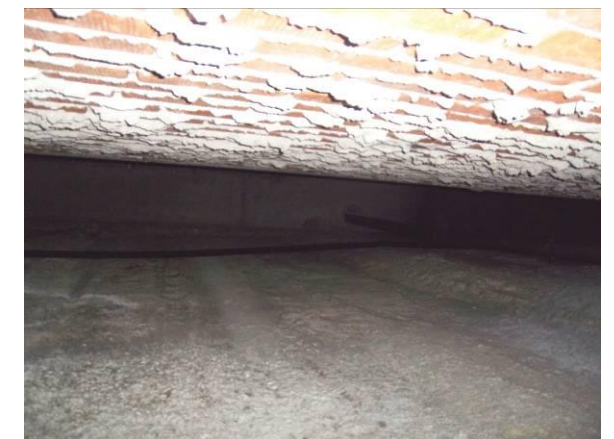
F-39. Cámara bufa andén 1. Filtración en junta entre pantallas con lámina drenante.

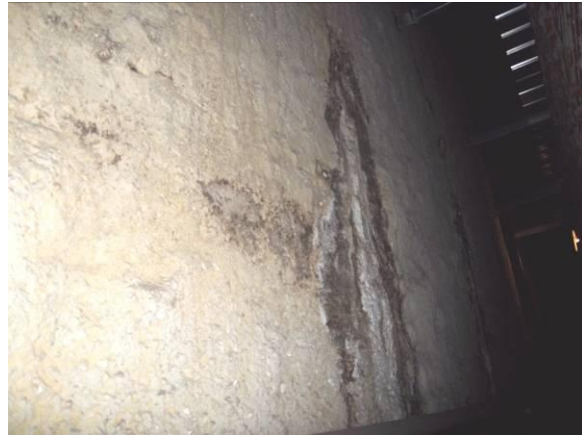
F-42. Cámara bufa andén 2. Antigua filtración en junta de pantallas (tras sala de ventilación).

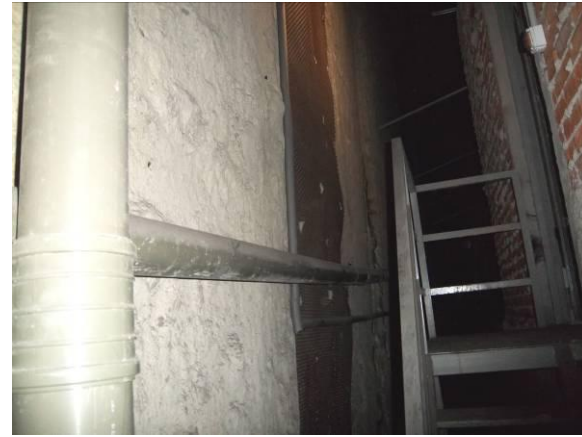
F-43. Cámara bufa andén 2. Filtración en junta entre pantallas con lámina drenante.

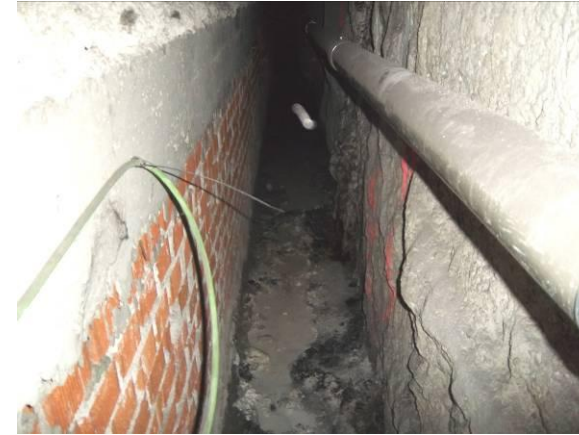
F-46. Cámara bufa andén 2. Aspecto hacia P.K. decrecientes (tras sala ventilación).

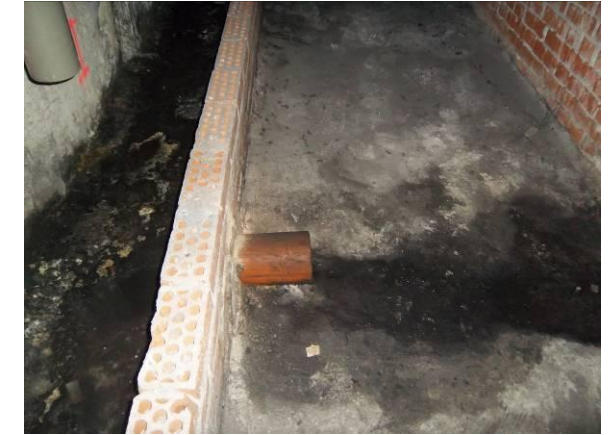
F-47. Cámara bufa andén 2. Drenaje de canaleta a bajo andén (zona ancha estación).

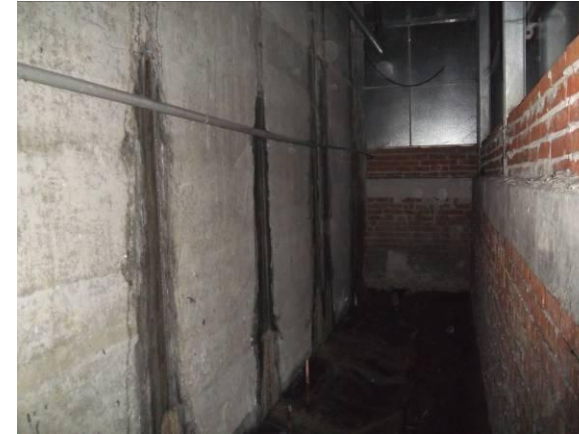
F-48. Cámara bufa andén 2. Filtración en muro rampa por agujeros para espadines.

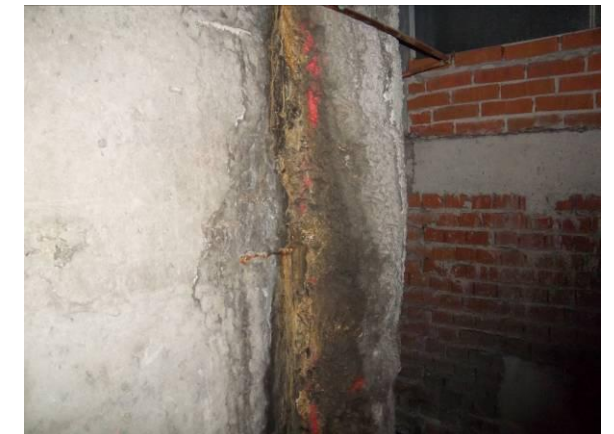
F-49. Cámara bufa andén 2. Filtración en junta de muro de cierre de rampa con pantalla (inicio zona estrecha estación).

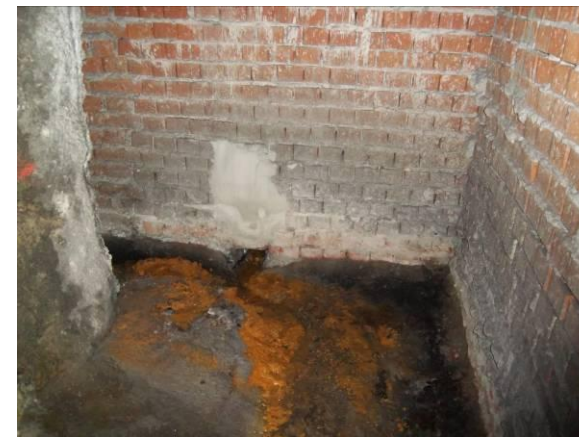
F-50. Cámara bufa andén 2. Drenaje cámara bufa a bajo andén en muro rampa.

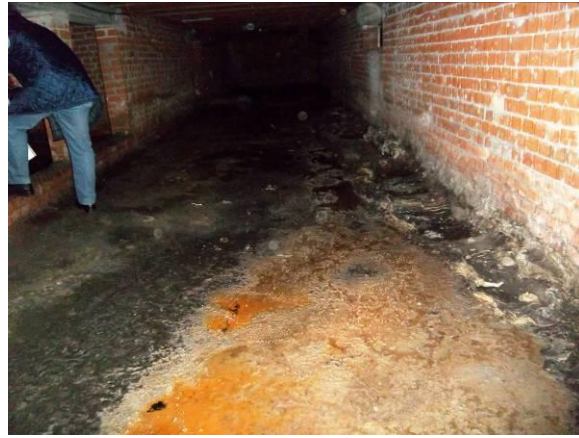
F-51. Bajo andén 1. Zona encharcada y con mortero de pendiente alterado.

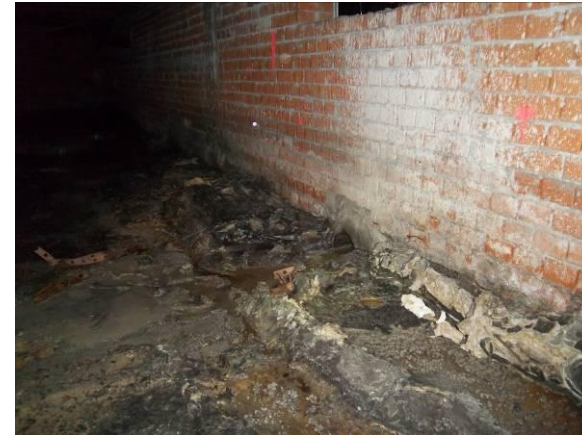
F-52. Bajo andén 1. Mortero alterado junto muro de separación plataforma de vías.

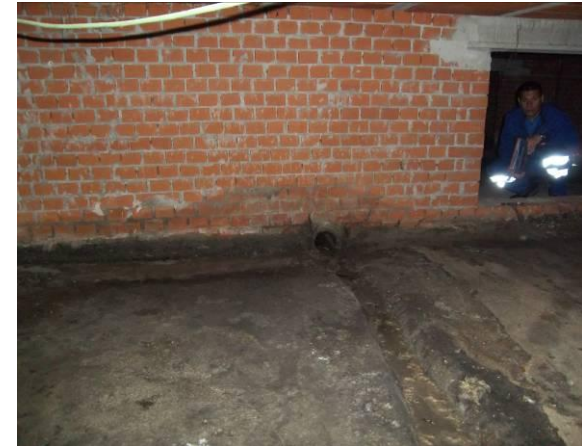
F-57. Bajo andén 1. Canalizaciones transversales "medias cañinas" en bajo andén.

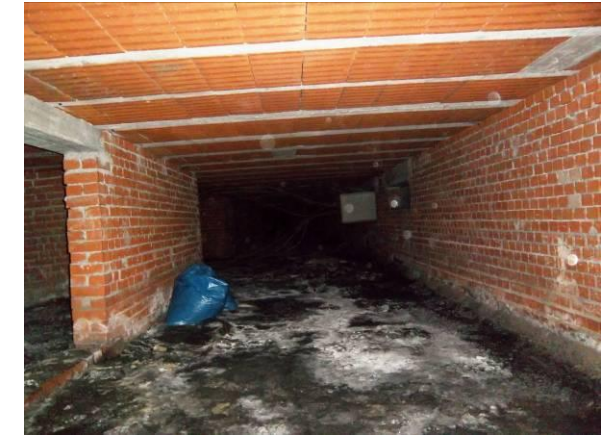
F-58. Bajo andén 2. Zona encharcada y próxima a la plataforma de vías.

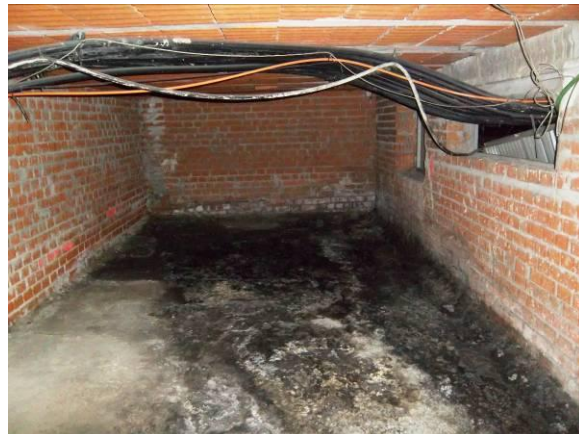
F-53. Bajo andén 1. Inicio de bajo andén 1. Zona encharcada y con mortero de pendiente alterado.

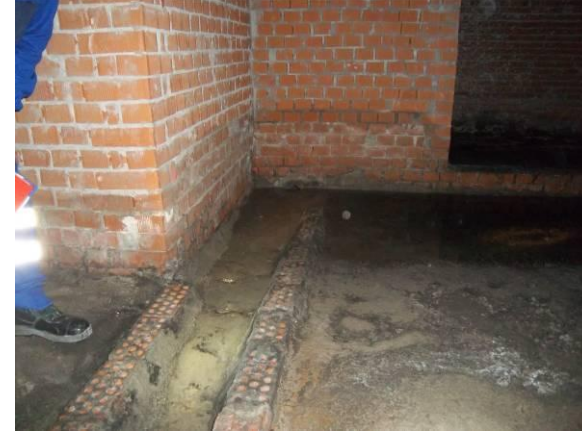
F-54. Bajo andén 1. Canaleta transversal de fábrica. Tubo de desagüe colmatado.

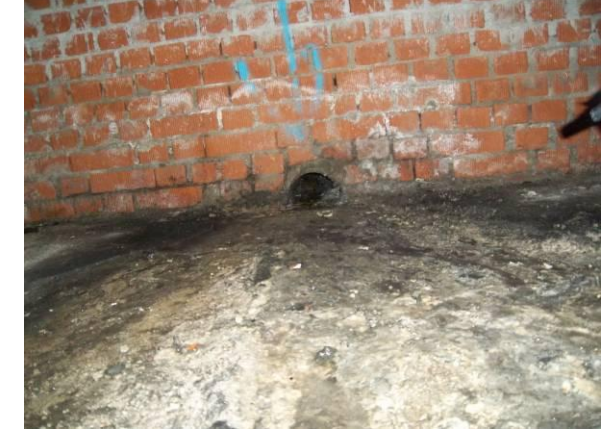
F-60. Bajo andén 2. Tubo de desagüe hacia drenaje central, semicolmatado.

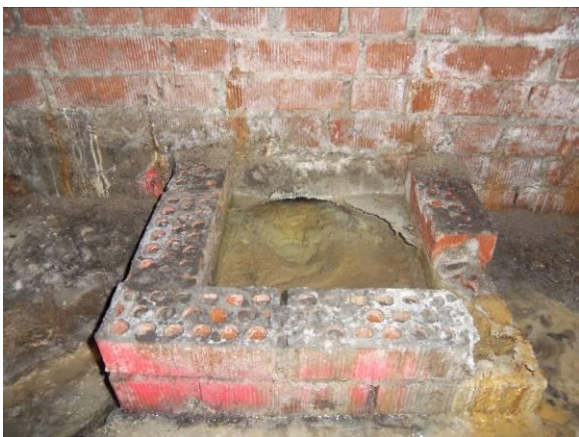
F-55. Bajo andén 1. Arqueta de desagüe colmatada y prácticmanete inoperativa.

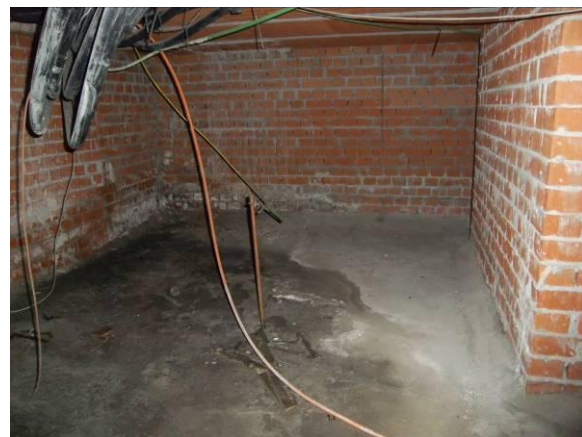
F-56. Bajo andén 1. Zona alejada de plataforma de vías. Mortero de pendiente poco alterado.

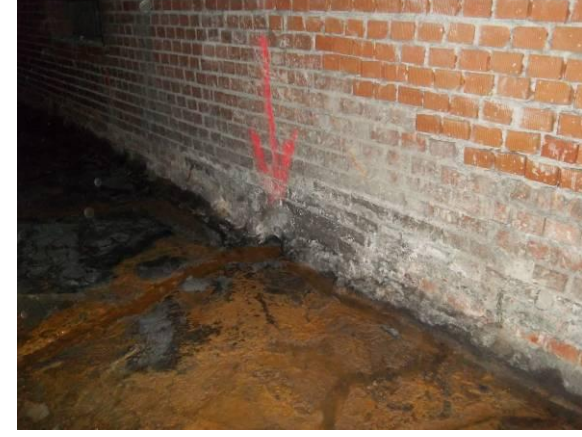
F-61. Bajo andén 2. Desagüe hacia drenaje central al inicio de zona estecha de estación.

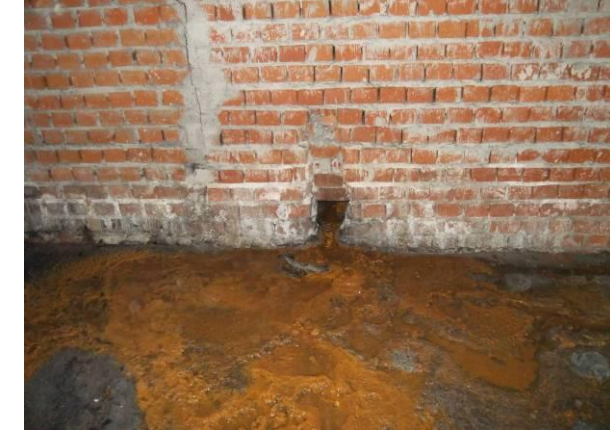
F-62. Bajo andén 2. Desagüe de cámara bufa en zona de muro de rampa.

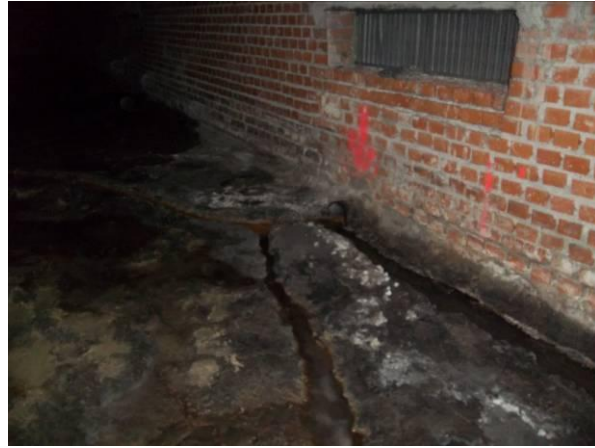
F-63. Bajo andén 2. Desagüe hacia drenaje central en zona estrecha de estación.

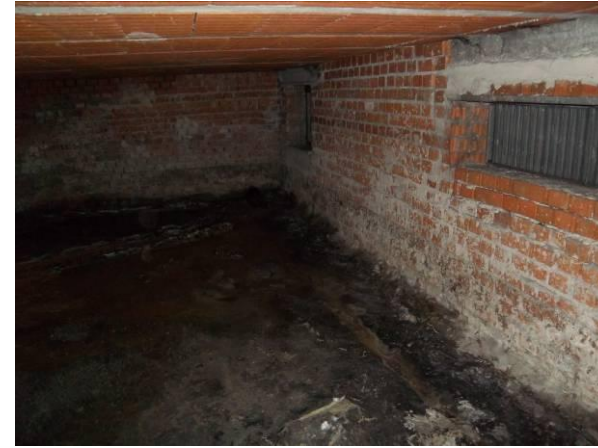
F-64. Bajo andén 2. Final de bajo andén previo a salida de emergencia.

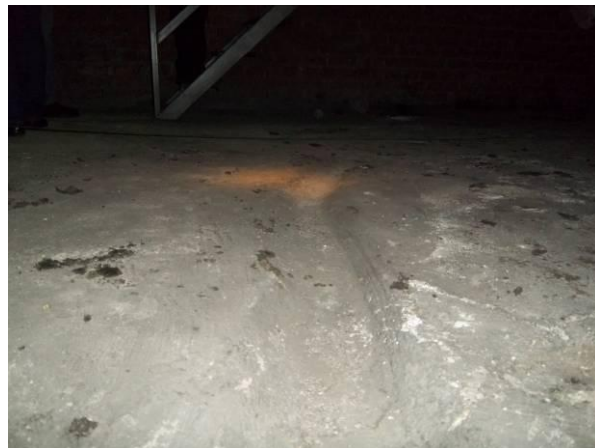
F-65. Bajo andén 2. Aspecto de mortero de pendiente en pozo de acceso a bajo andén.

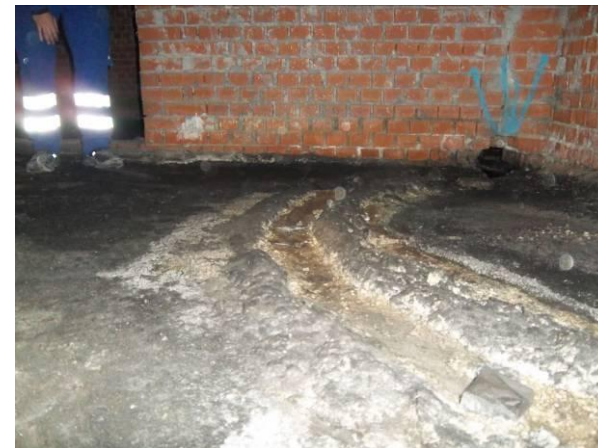
F-66. Bajo andén 2. Canalización "media caña", alterada y colmatada.

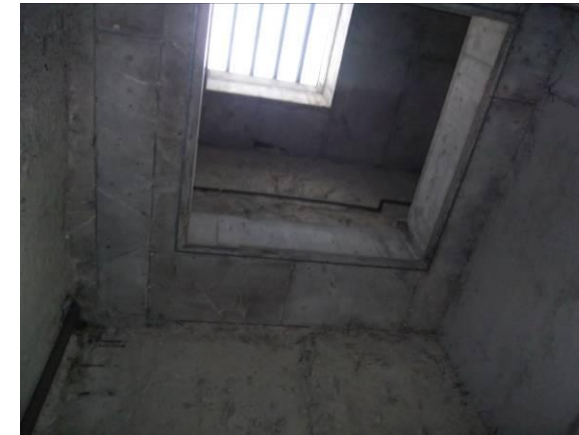
F-67. Pozo de inmisión andén 1. Aspecto general, seco.

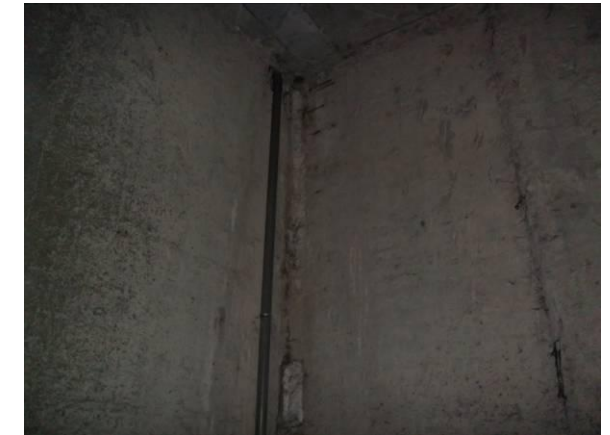
F-68. Pozo de inmisión andén 1. Pantallas perimetrales, secas.

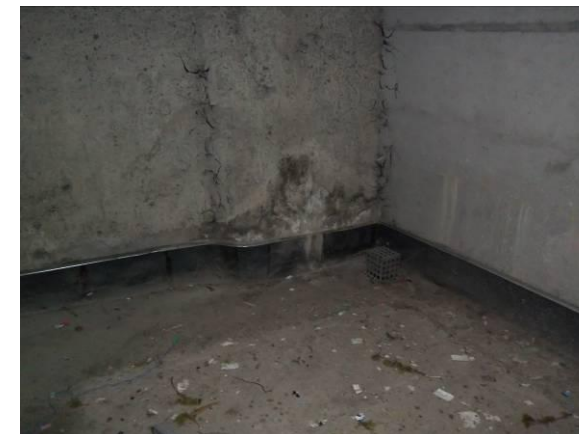
F-69. Pozo de inmisión andén 1. Solera seca el 16-04-2013.

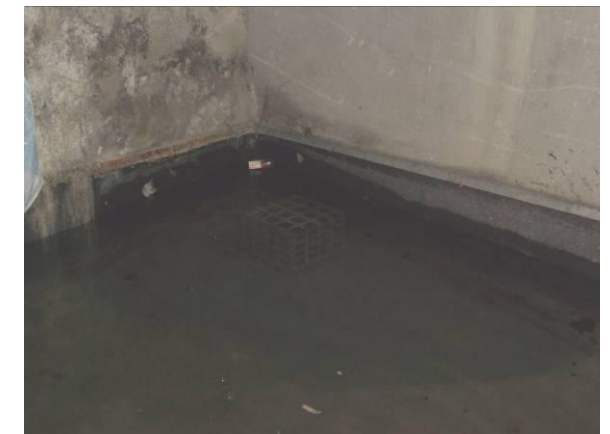
F-70. Pozo de inmisión andén 1. Inundado el 17-02-2014 (más de 0.50 m de agua).

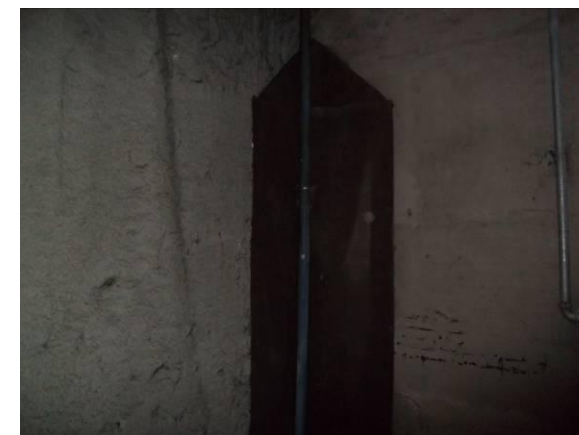
F-71. Pozo de compensación andén 1. Filtración con lámina drenante.

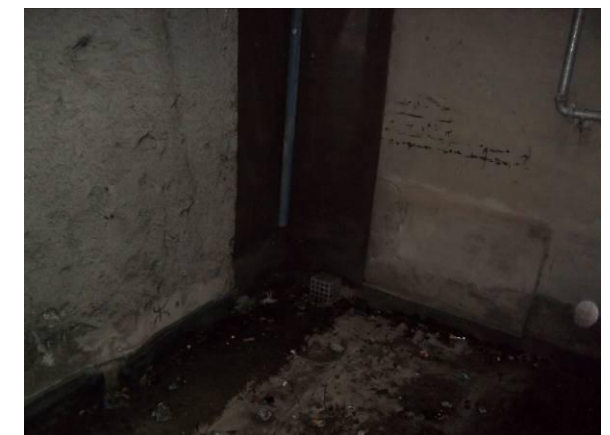
F-72. Pozo de compensación andén 1. Filtración con lámina drenante.

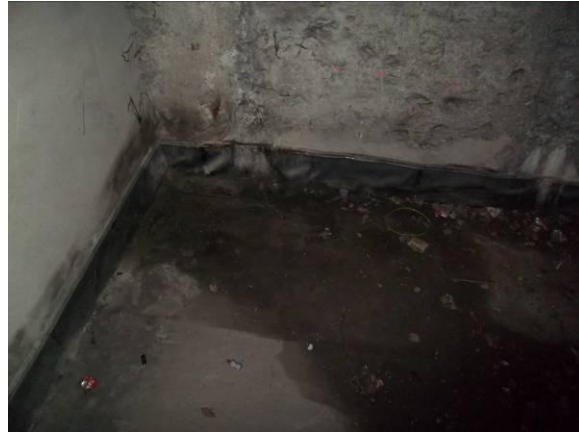
F-73. Pozo de compensación andén 1. Solera con humedad (procedente de pozo de inmisión).

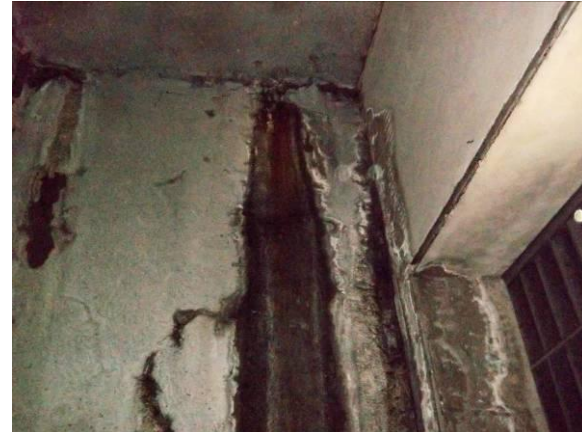
F-74. Pozo de inmisión andén 2. Filtración en pantalla lateral, junto a losa vestíbulo.

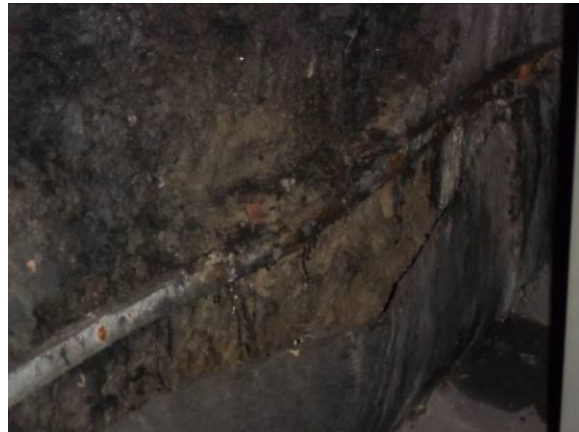
F-75. Pozo de inmisión andén 2. Impermeabilización despegada bajo filtración.

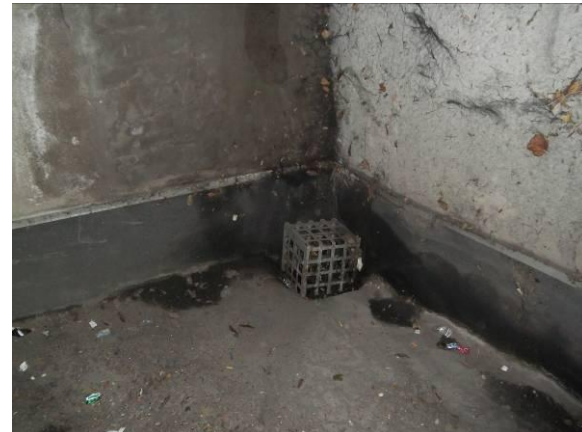
F-76. Pozo de inmisión andén 2. Desagüe semicolmatado. Humedad en tabiquería.

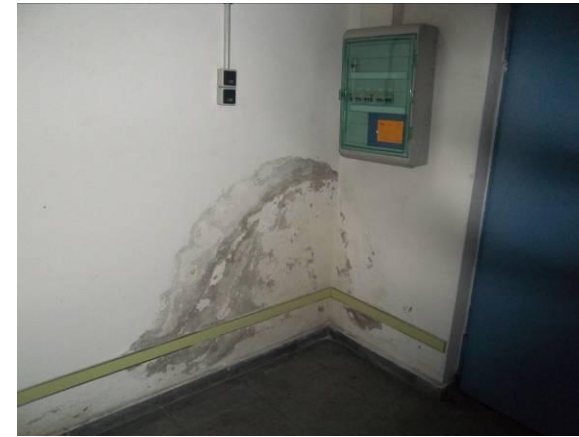
F-77. S. de emergencia andén 1. Humedad junto puerta de acceso (a nivel andén).

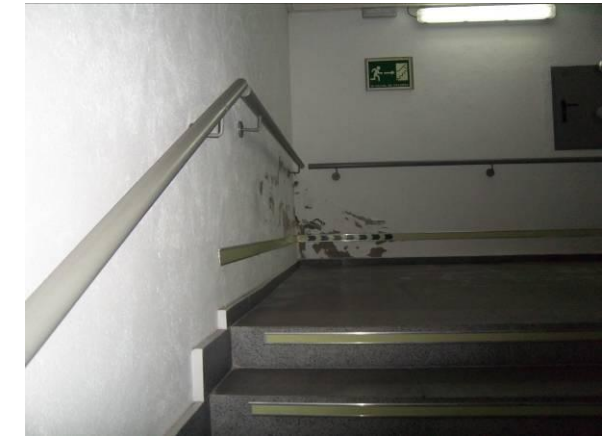
F-78. S. de emergencia andén 1. Humedad en primer rellano.

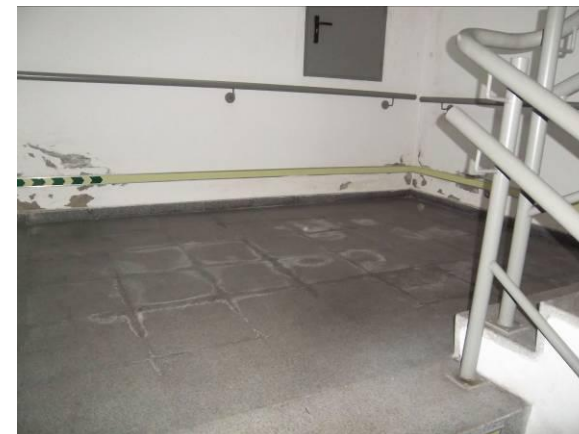
F-79. S. de emergencia andén 1. Humedad en primer rellano y solado con sales.

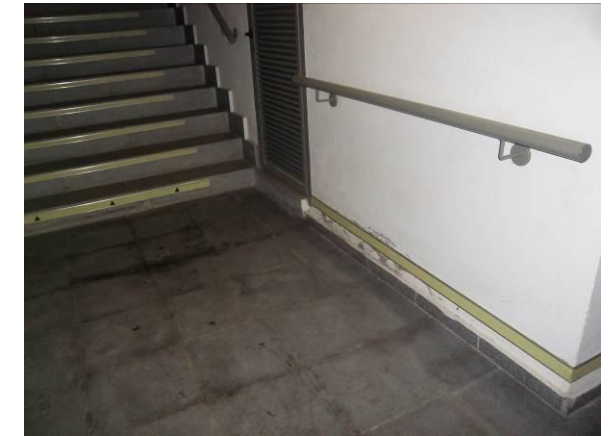
F-82. S. de emergencia andén 1. Humedad junto puerta hueco de ventilación.

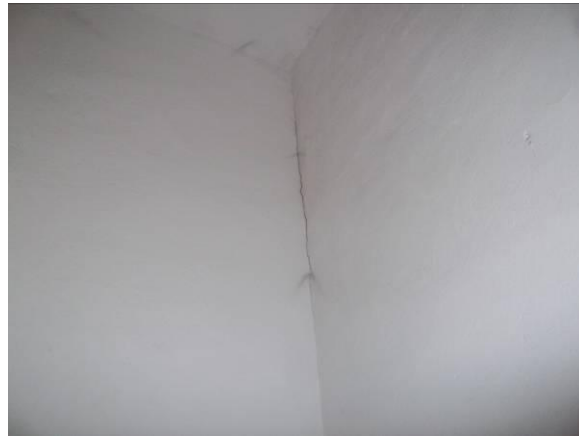
F-83. S. de emergencia andén 1 Fisura en tabiquería junto a puerta de acceso.

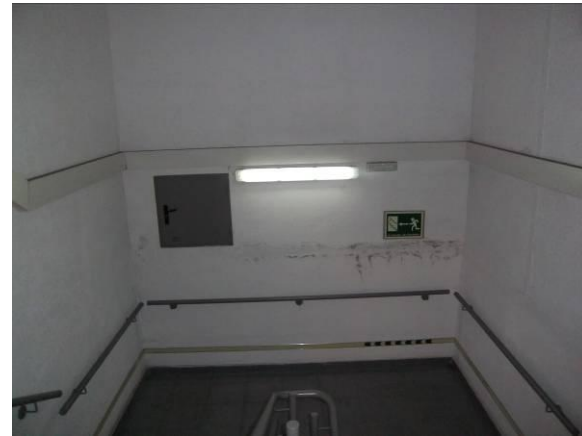
F-84. S. de emergencia andén 2. Humedad en tabiquería del 5º rellano.

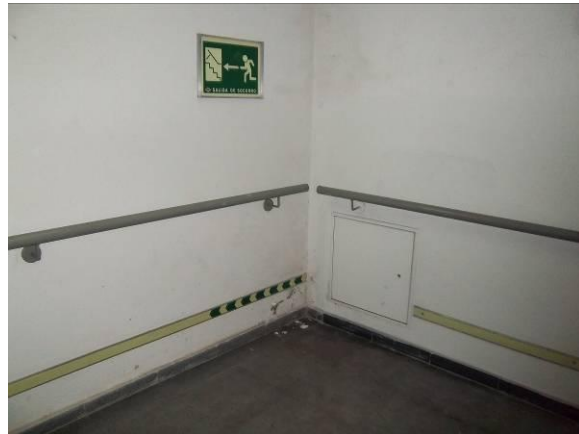
F-85. S. de emergencia andén 2. Humedad en tabiquería del 1º rellano.

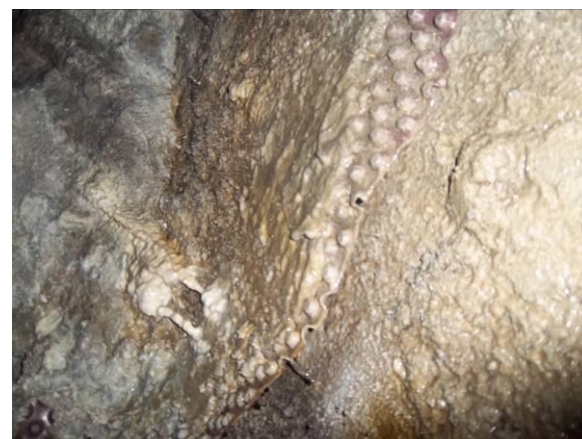
F-88. S. de emergencia andén 2. Cámara bufa. Filtración en 1º rellano.

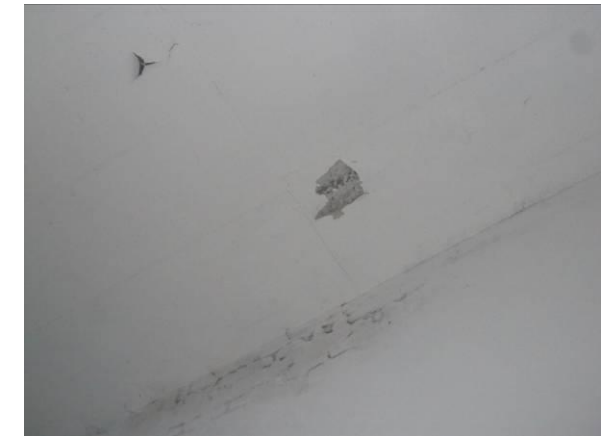
F-90. Salida de emergencia, losa de cubierta. Pintura desconchada.

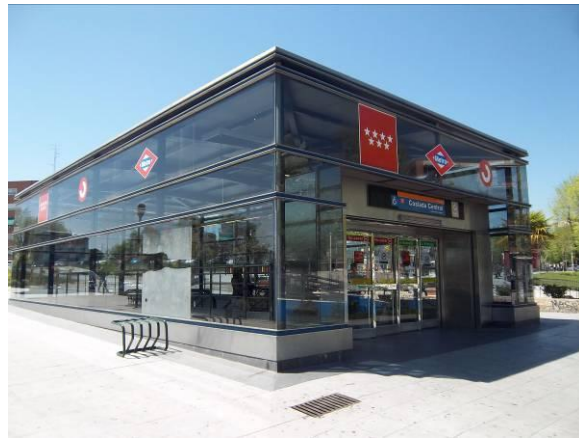
El templete exterior presenta un buen aspecto y no se observan daños o patologías en el mismo.

F-1. Vista del templete de acceso (exterior).

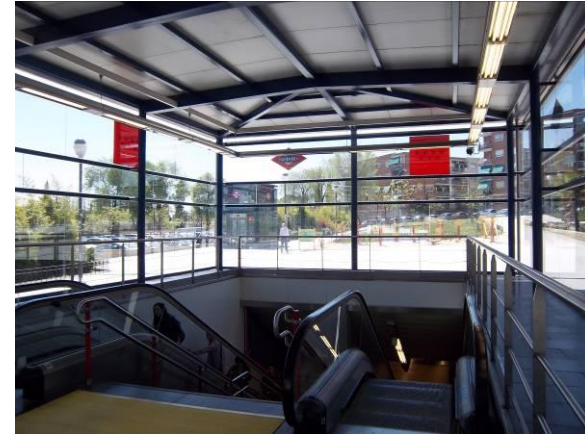
F-2. Vista del templete de acceso (interior).

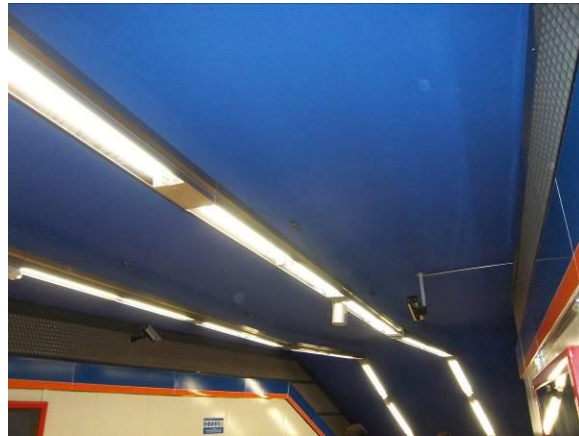
La losa de cubierta del acceso, vista desde el interior, también presenta un buen aspecto, sin observarse daños o patologías

F-3. Aspecto losa de cubierta del acceso cara inferior desde acceso).

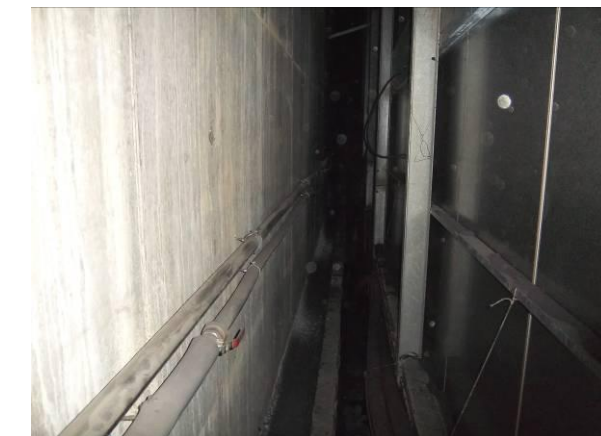
F-4. Cámara bufa acceso (muro lateral). Canaleta húmeda, sin relleno.

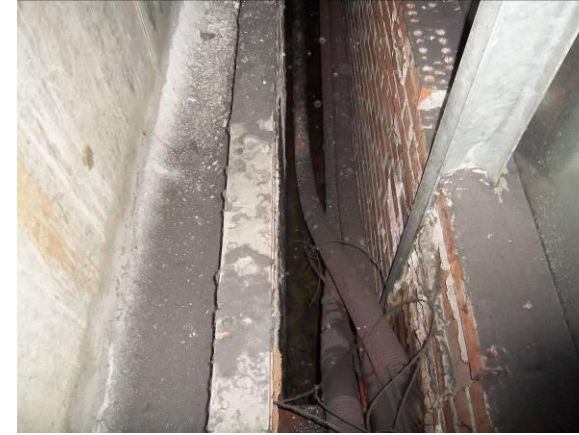
F-5. Cámara bufa acceso. Foso escalera mecánica nº 4 con agua acumulada.

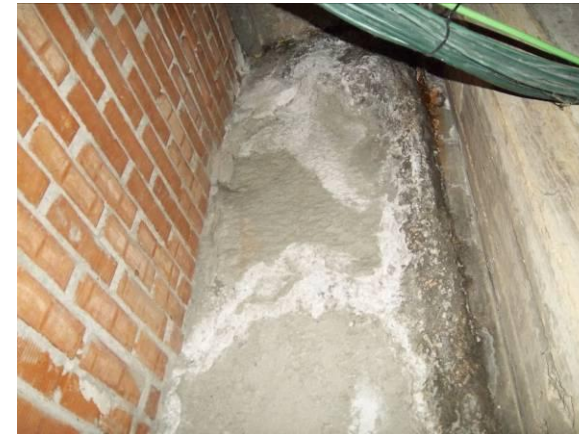
F-7. Cámara bufa acceso. Filtración en junta muro de hormigón acceso y pantalla.

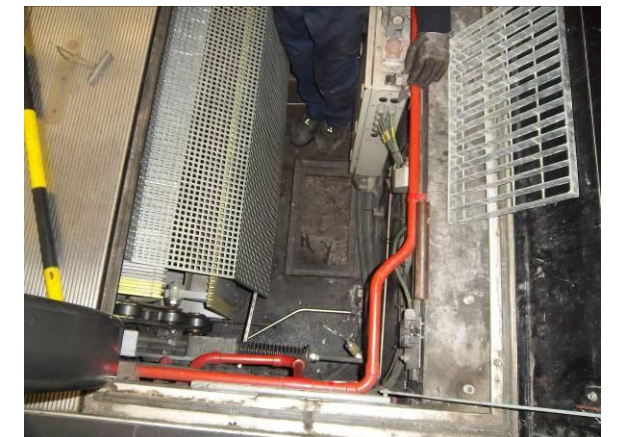
F-10. Escaleras acceso. Foso escalera mecánica nº 1. Seco.

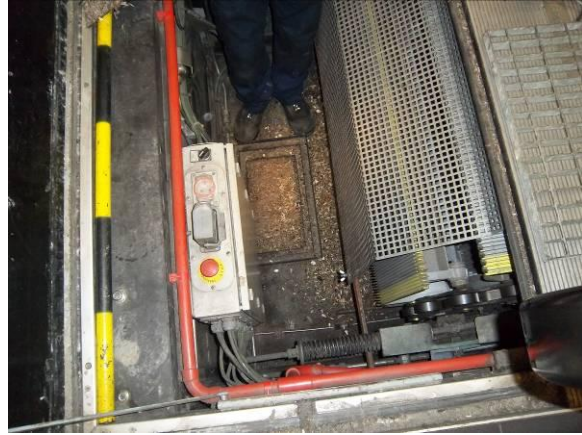
F-11. Escaleras acceso. Foso escalera mecánica nº 1. Seco.

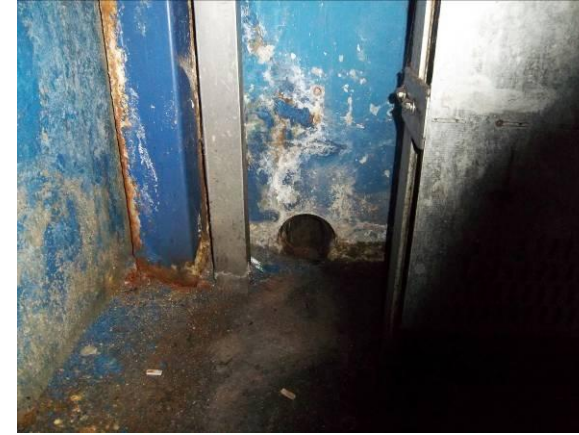
F-17. Ascensor acceso. Foso ascensor. Vista del desagüe.

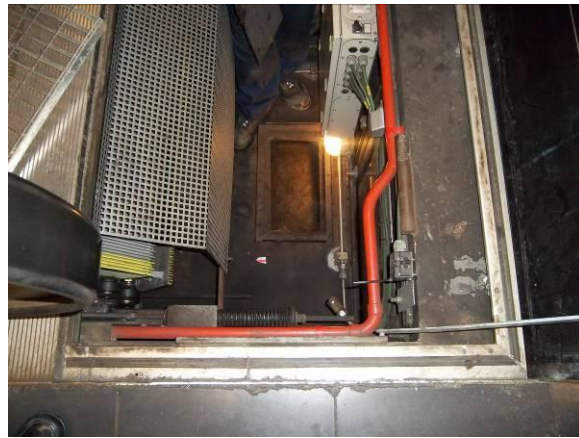
F-13. Escaleras acceso. Foso escalera mecánica nº 3. Seco.

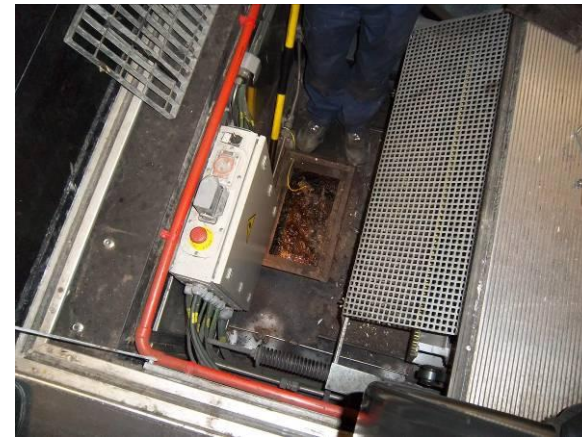
F-14. Escaleras acceso, Foso escalera mecánicas nº 4. Agua y sales.

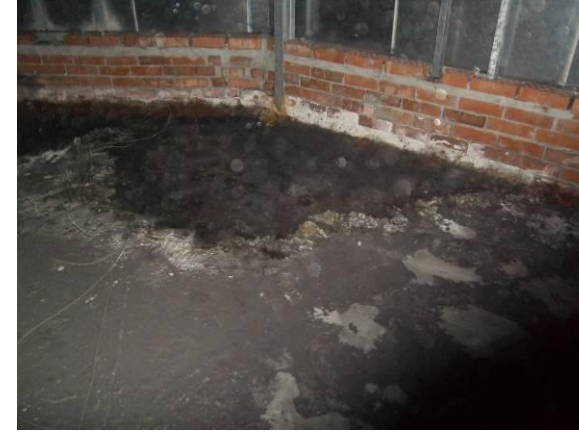
F-19. Ascensor acceso. Acumulación en agua y sales en trasdos tabiquería caja ascensor.

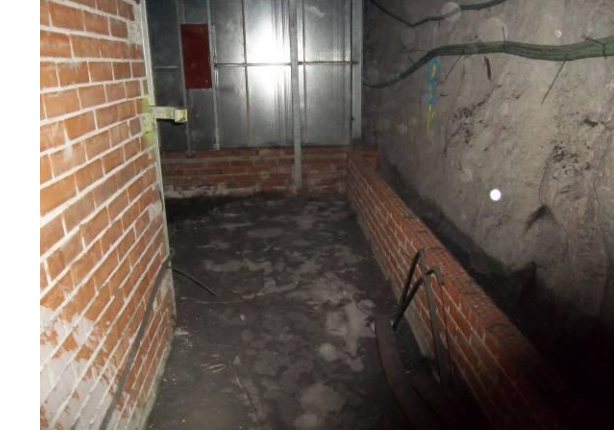
F-20. Ascensor acceso. Aspecto pantalla y canaleta a nivel vestíbulo.
