OBRAS DE MEJORA DE LA INFRAESTRUCTURA DE ESTACIONES E INSTALACIONES DEL TUNEL EN LA LÍNEA 7B DE
METRO DE MADRID

TRAMO: BARRIO DEL PUERTO - HENARES

ANEJO 1 : INFORME DE LA INSPECCIÓN DE ESTACIONES E INSTALACIONES DE TÚNEL

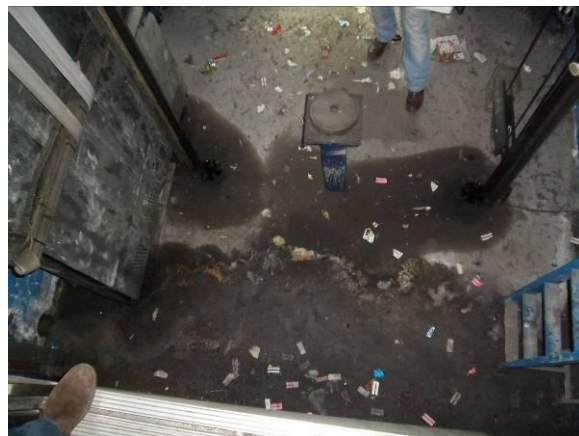
F-15. Ascensor acceso. Foso ascensor. Solera seca y algo de humedad junto puerta.

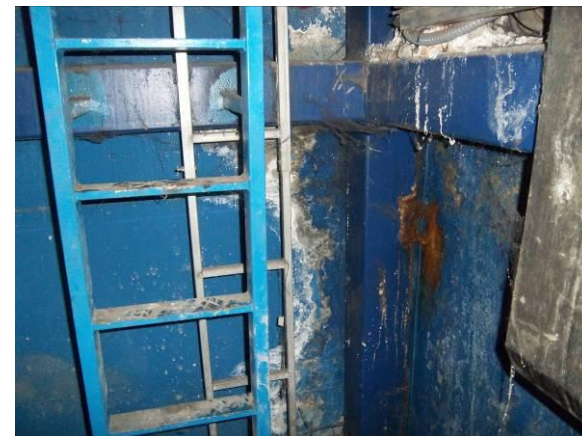
F-16. Ascensor acceso. Foso ascensor. Agua y sales en paramento izquierdo.

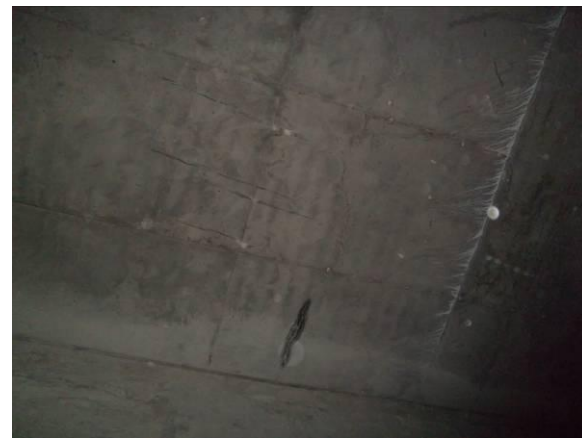
F-22. Losa de cubierta. Zona estrecha de estación. Antigua gotera y eflorescencias.

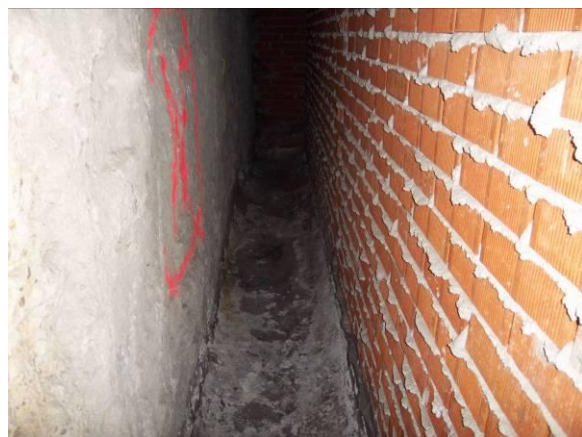
F-25. Nivel vestíbulo. Cámara bufa tras zona de cuartos en pantalla frontal, seca y limpia.

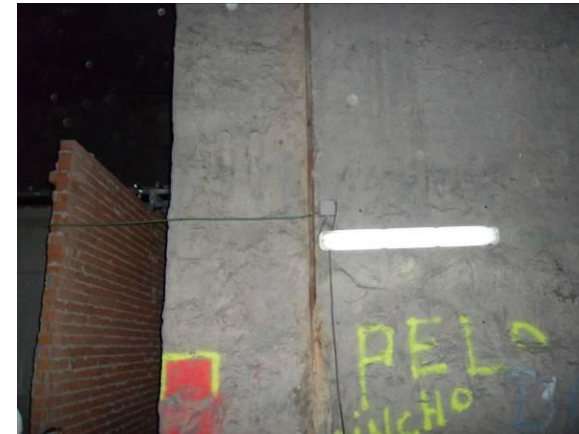
F-27. Nivel vestíbulo (pantalla izquierda en inicio zona estrecha). Antigua humedad.

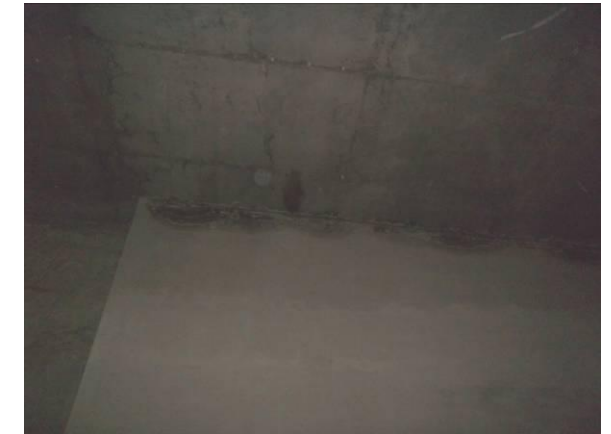
F-28. Nivel vestíbulo. Muro cierre rampa en pantalla izquierda. Humedades en junta con losa cubierta.

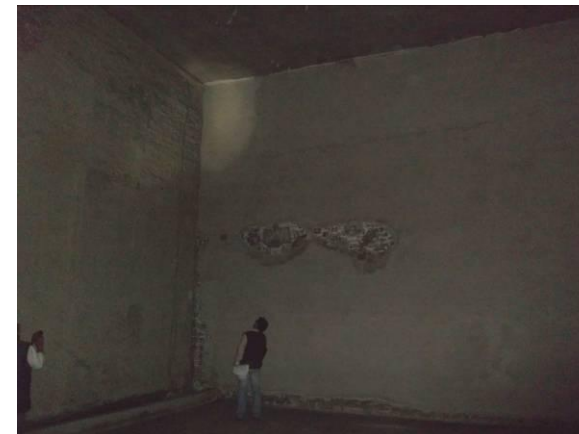
F-29. Nivel vestíbulo (final zona estrecha). Humedad en tabique de salida de emergencia.

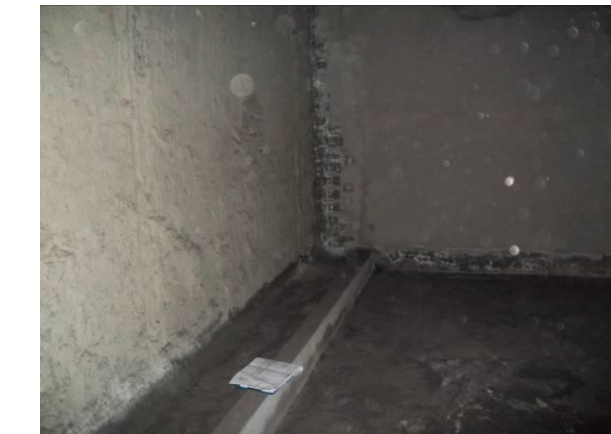
F-30. Nivel vestíbulo (final zona estrecha). Humedad en tabique de salida de emergencia.

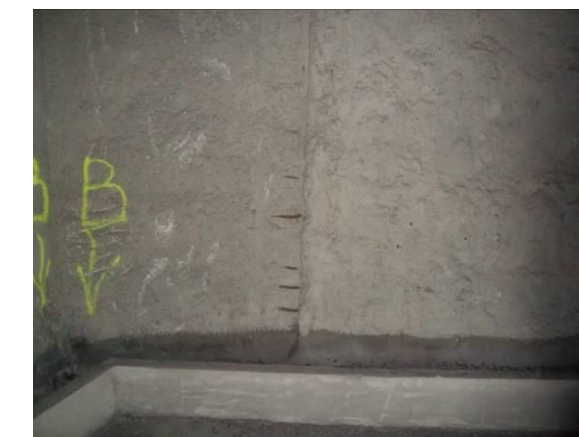
F-31. Nivel vestíbulo (pantalla derecha). Coquera (a 3 m del final de zona ancha).

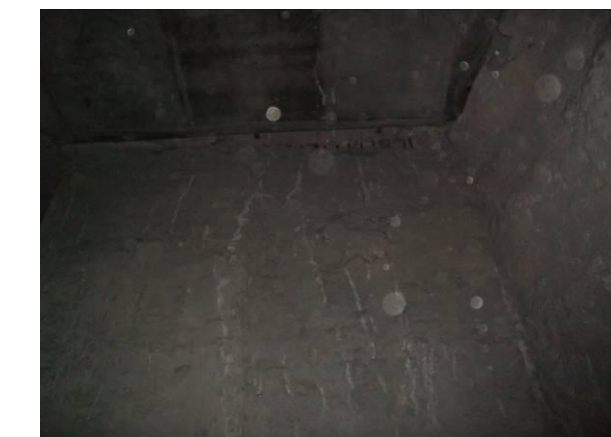
F-32. Nivel vestíbulo (pantalla derecha). Coquera (pantalla perpendicular al eje de estación).

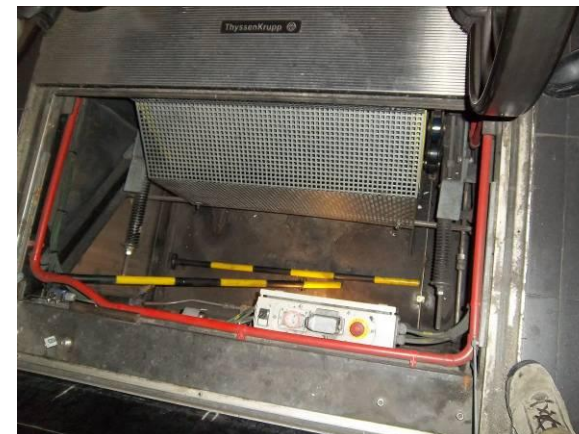
F-40. Nivel intermedio. Foso escalera mecánica nº 5. Seco.

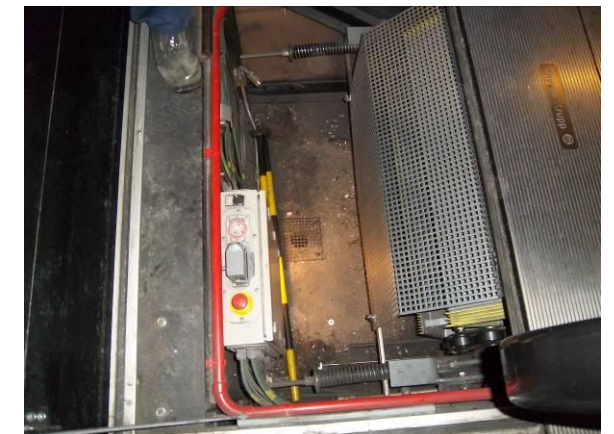
F-41. Nivel intermedio. Foso escalera mecánica nº 6. Seco.

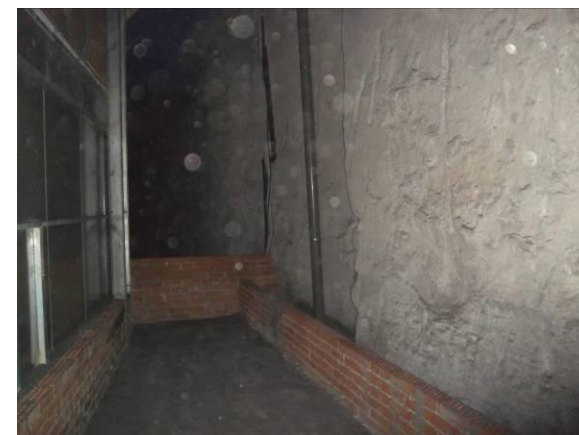
F-42. Nivel intermedio. Pantalla perimetral lado izquierdo (tecleo), y canaleta.

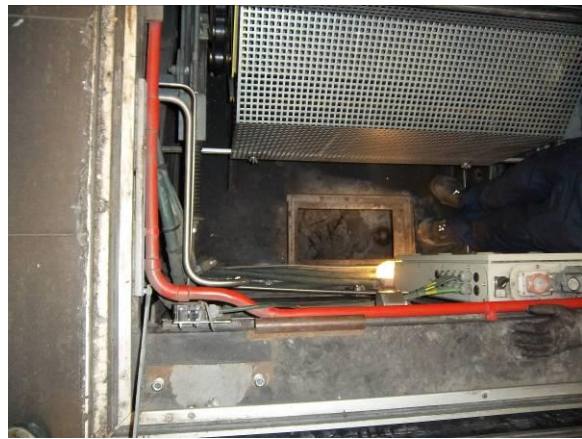
F-45. Escaleras n. intermedio-andén 1. Foso escalera mecanica nº 7, seco.

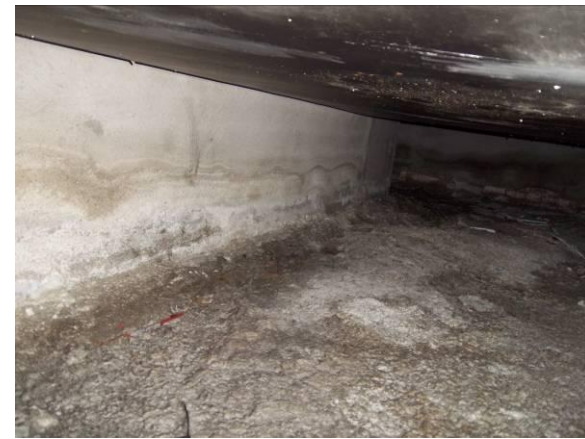
F-46. Escaleras n. intermedio-andén 1. Foso escalera mecanica nº 7, seco, con sales.

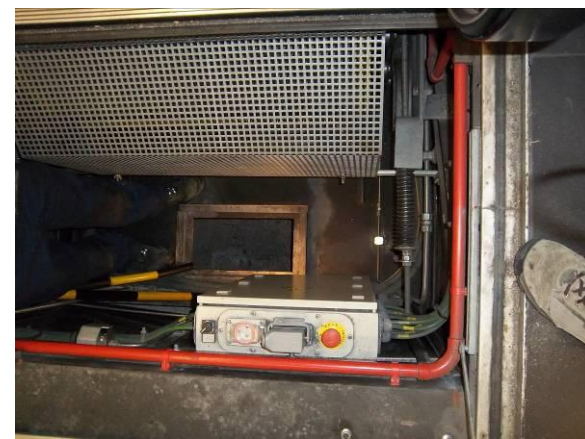
F-48. Escaleras n. intermedio-andén 2. Foso escalera mecanica nº 9, seco.

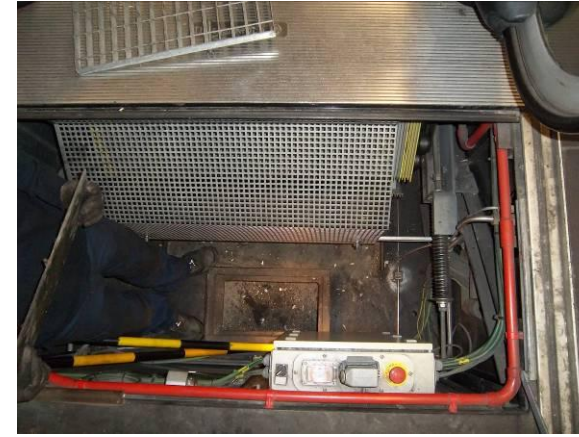
F-49. Escaleras n. intermedio-andén 2. Foso escalera mecanica nº 10, seco.

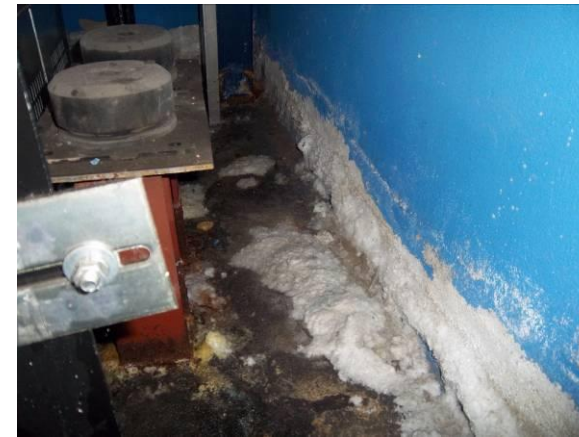
F-51. Foso ascensor vestíbulo-andén 1. Sales junto paramento lateral.

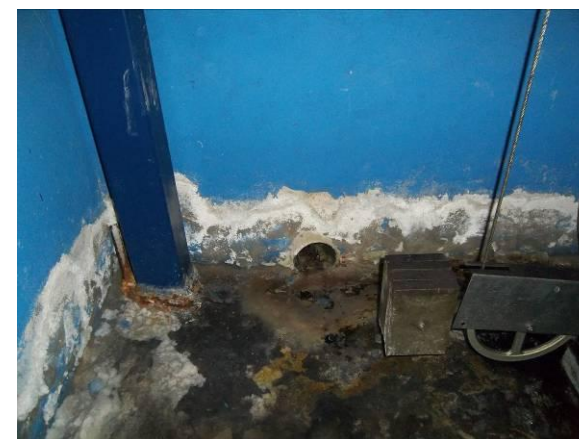
F-53. Foso ascensor vestíbulo-andén 1. Desagüe, pintura descarnada en paramento.

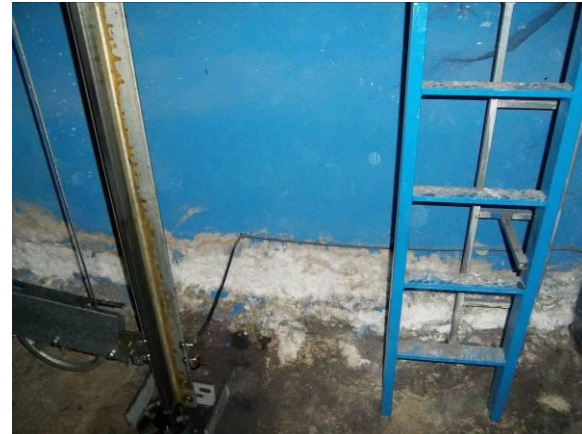
F-56. Foso ascensor vestíbulo-andén 2. Sales y pintura descarnada.

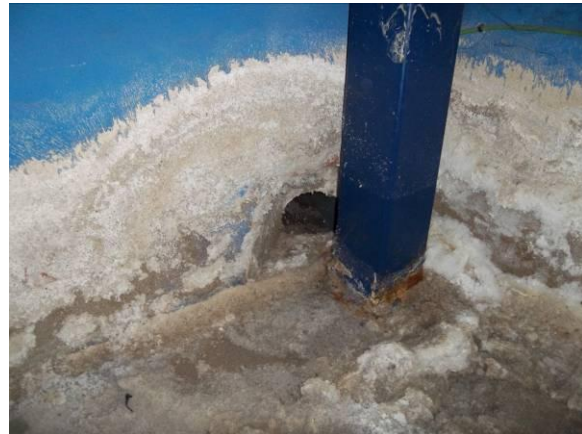
F-57. Foso ascensor vestíbulo-andén 2. Sales y desagüe en paramento lateral.

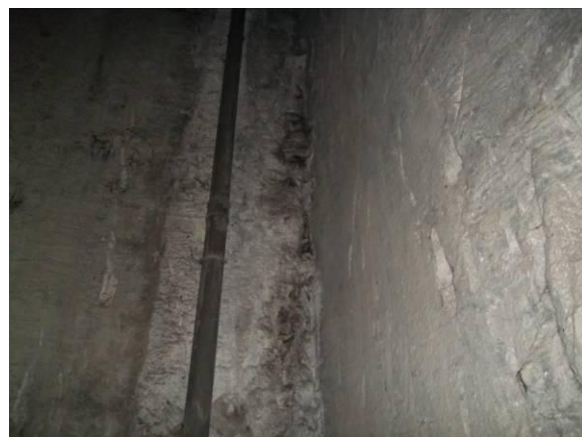
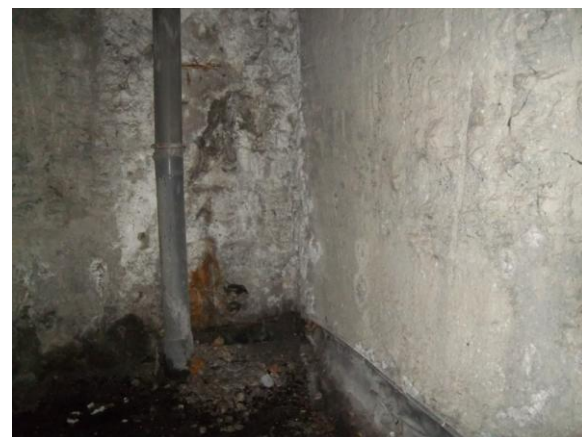
F-58. Pozo de inmisión andén 1. Junta entre pantallas. Superficie de hormigón alterado.

F-59. Pozo de inmisión andén 1. Junta entre pantallas. Superficie de hormigón alterado.

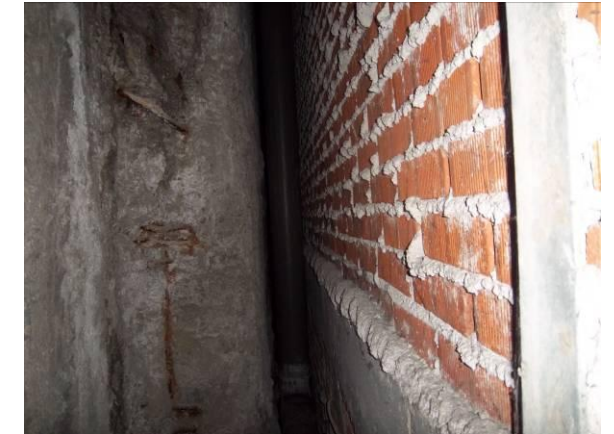
F-63. Cámara bufa andén 1. Tecleo de pantallas tras sala ventilación.

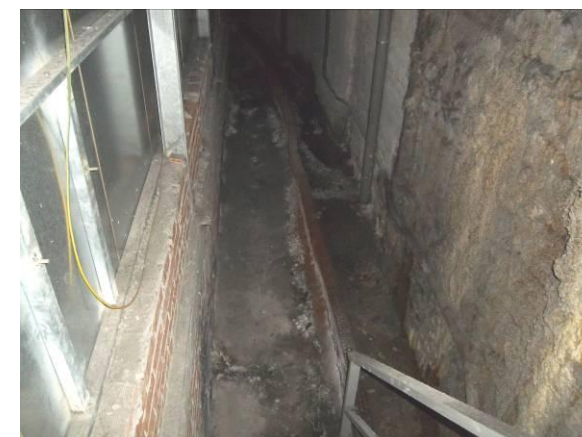
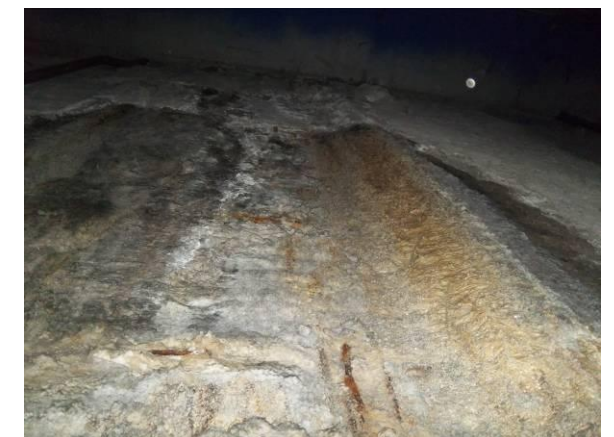
F-64. Cámara bufa andén 1. Filtración a favor de fisura junto entrada cámara bufa.

F-65. Cámara bufa andén 1. Filtración a favor de fisura junto entrada cámara bufa.

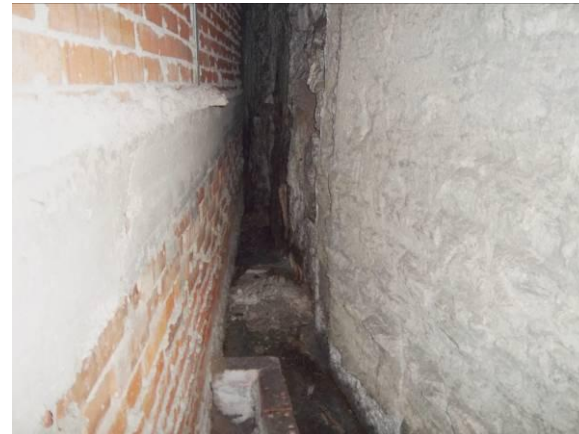
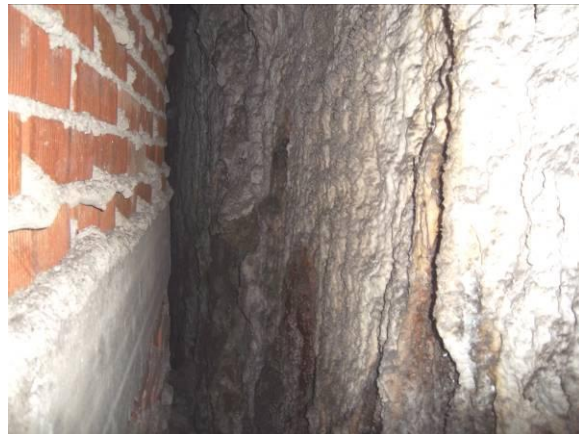
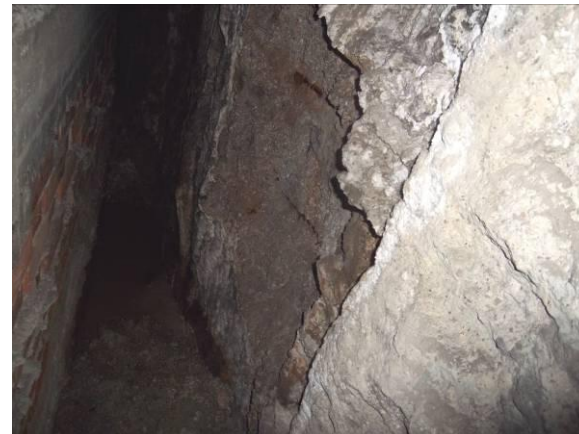
F-67. Cámara bufa andén 1. Hormigón de pantallas alterado, tras cuarto nº 8.

F-68. Cámara bufa andén 1. Hormigón de pantallas alterado, tras cuarto nº 8.

F-69. Cámara bufa andén 1. Detalle de hormigón alterado, tras cuarto nº 8.

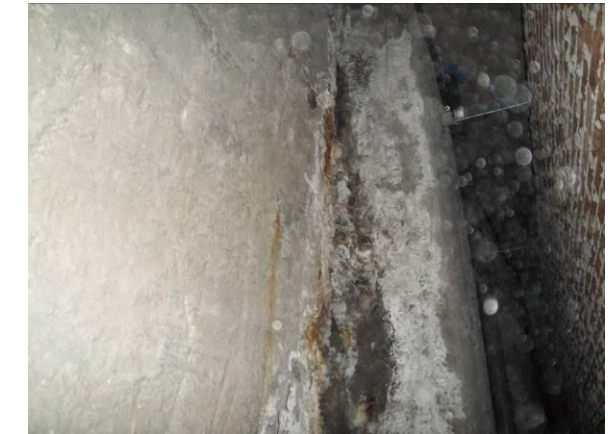
F-73. Cámara bufa andén 2. Filtración tras cuarto de enclavamiento. "Tecleo" de pantallas.

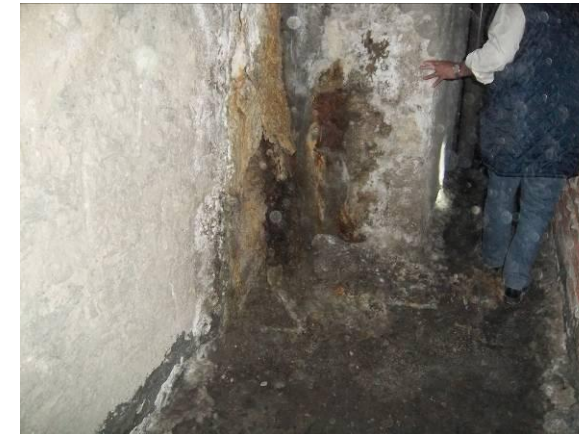
F-74. Cámara bufa andén 2. Filtración tras cuarto de enclavamiento. Detalle parte inferior junta.

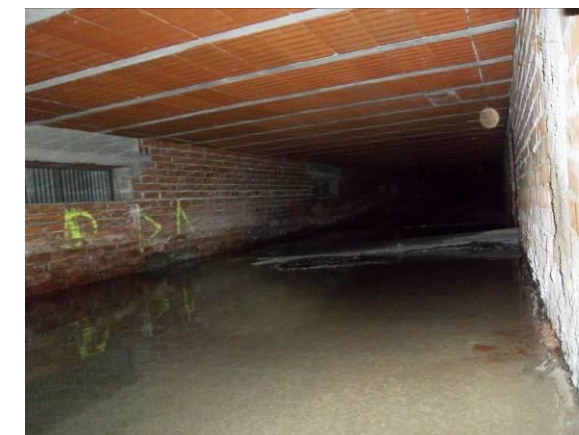
F-76. Bajo andén 1. Zona inundada inicio del bajo andén, próximo a la plataforma de vías.

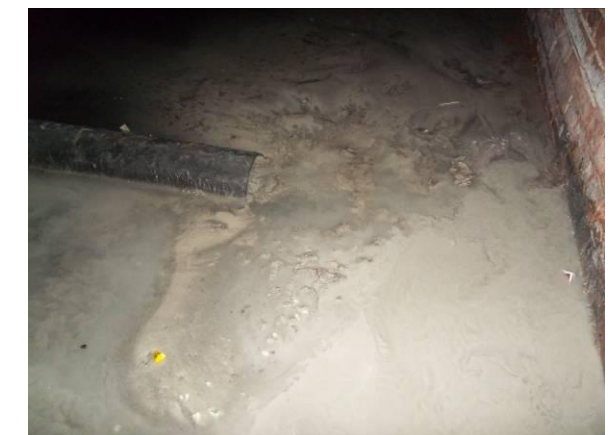
F-77. Bajo andén 1. Tubo transversal de PVC vertiendo agua a bajo andén.

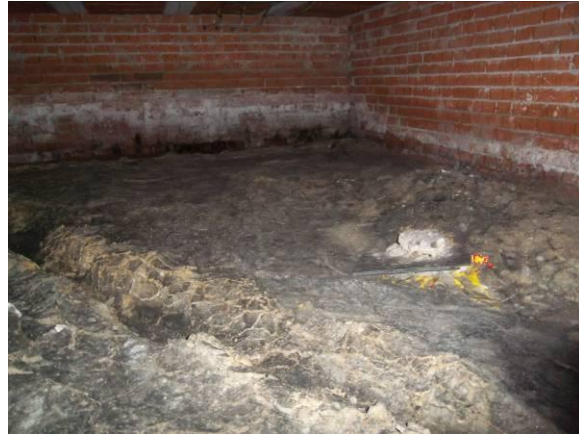
F-78. Bajo andén 1. Zona bajo sala de ventilación. Seca, mortero alterado.

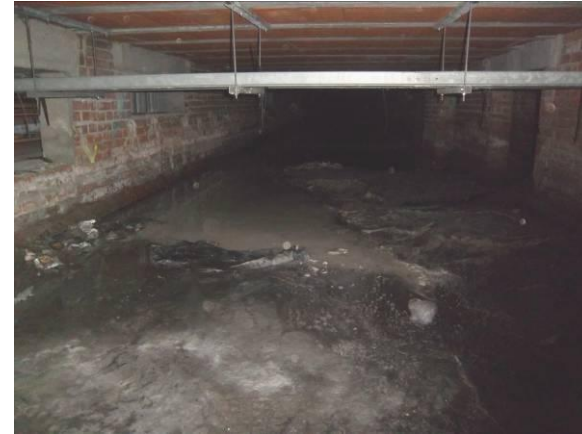
F-79. Bajo andén 1. Zona encharcada, próxima a la plataforma de vías.

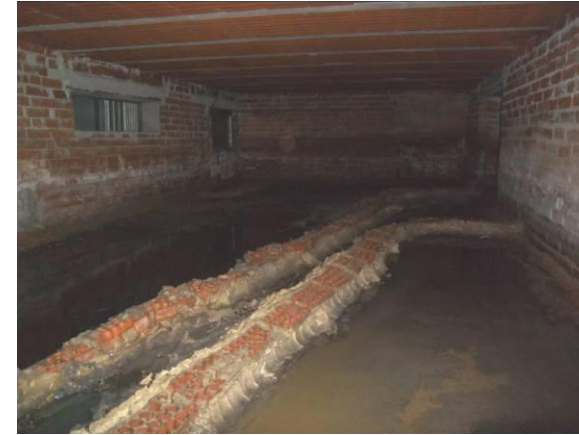
F-84. Bajo andén 2. Zona inundada a su inicio. Canaleta transversal de fábrica.

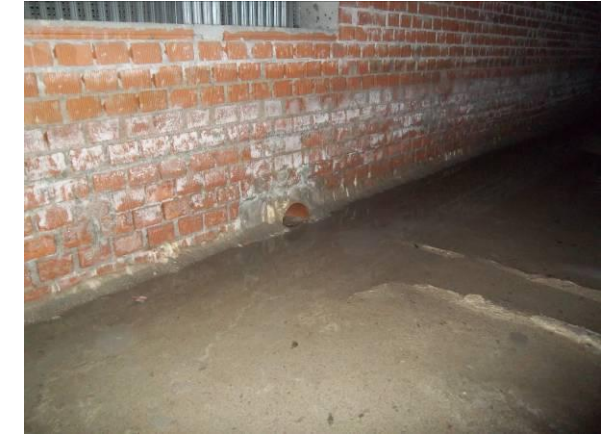
F-85. Bajo andén 2. Zona encharcada. Detalle segundo desagüe.

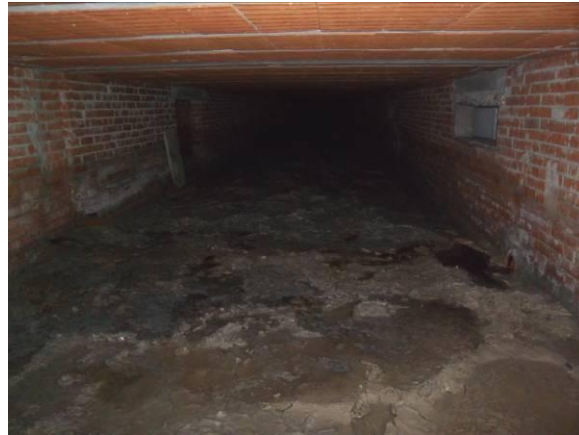
F-80. Bajo andén 1. Zona encharcada, al inicio de zona estrecha de estación.

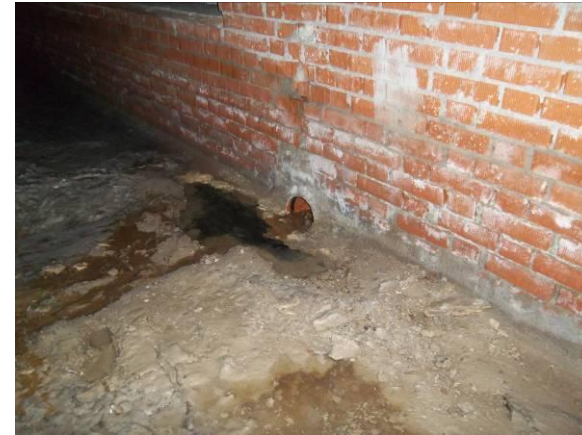
F-81. Bajo andén 1. Aspecto cuarto tubo de desagüe (P.K. 4+442.69) al drenaje central.

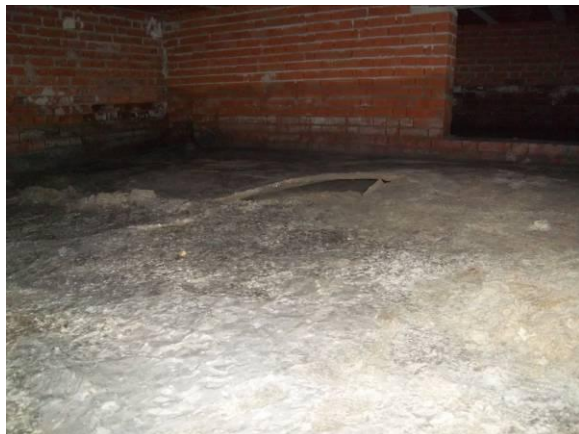
F-82. Bajo andén 1. Zona bajo cuarto disponible nº 8. Seca, mortero alterado.

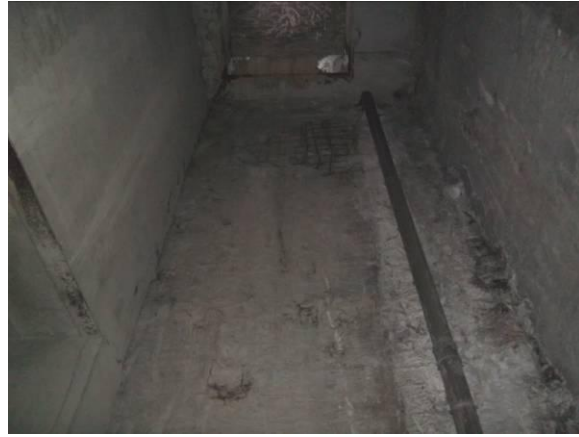
F-90. Pozo inmisión andén 1. Inicio estación. Coquera bajo estampidor vestíbulo.

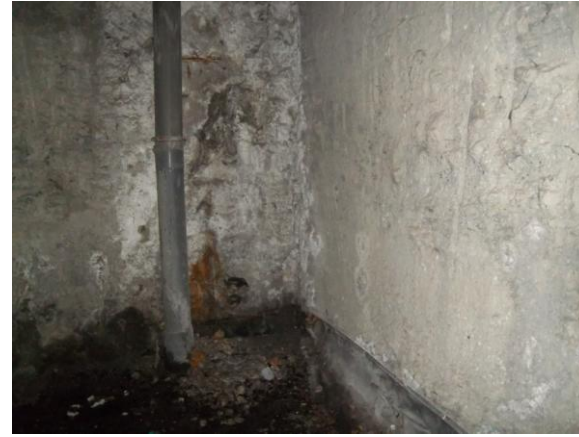
F-91. Pozo inmisión andén 1. Inicio estación. Junta con humedad y hormigón alterado.

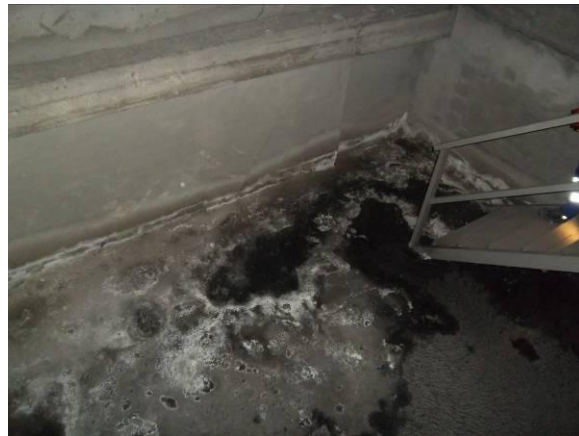
F-92. Pozo inmisión andén 1. Tras sala de ventilación. Mortero pendiente alterado.

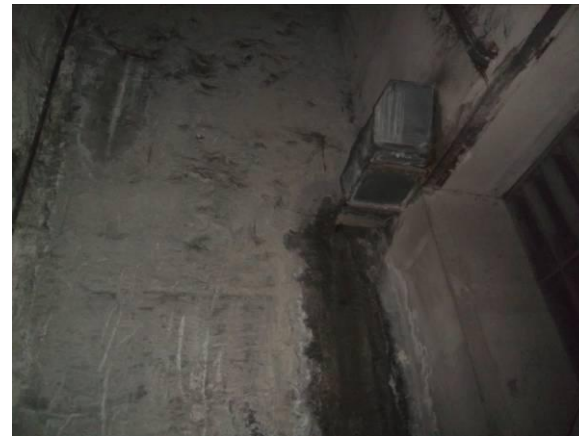
F-93. Pozo inmisión andén 2. Inicio estación. Cajon para recogida de goteo nivel superior.

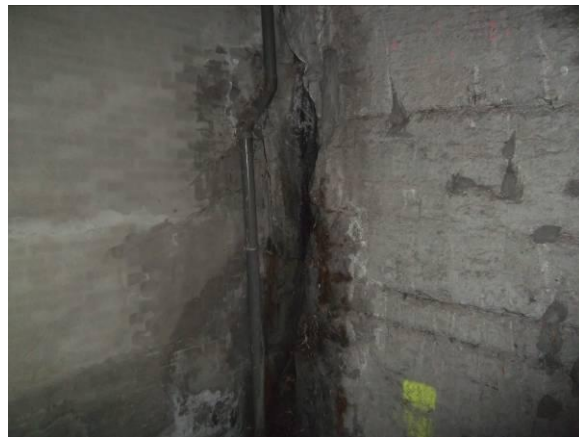
F-94. Pozo compensación andén 2. Filtración entronque pantalla frontal con túnel de línea.

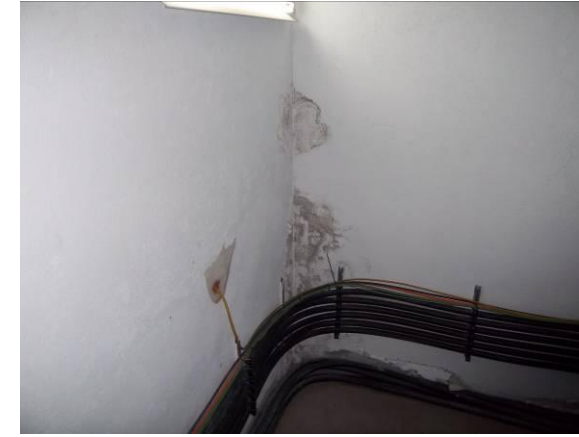
F-95. S. emergencia andén 1. Humedad en cuarto de seccionador.

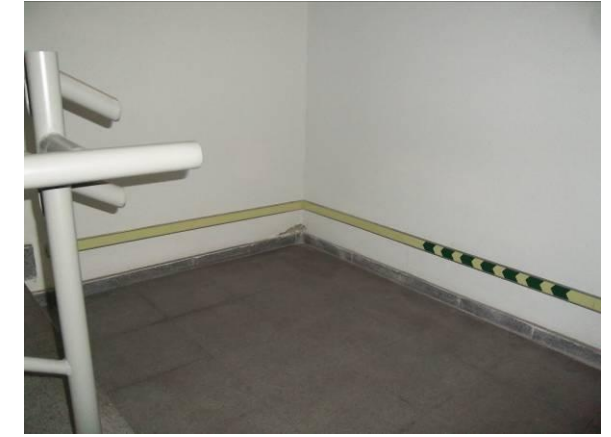
F-96. S. emergencia andén 1, Humedad en primer rellano.

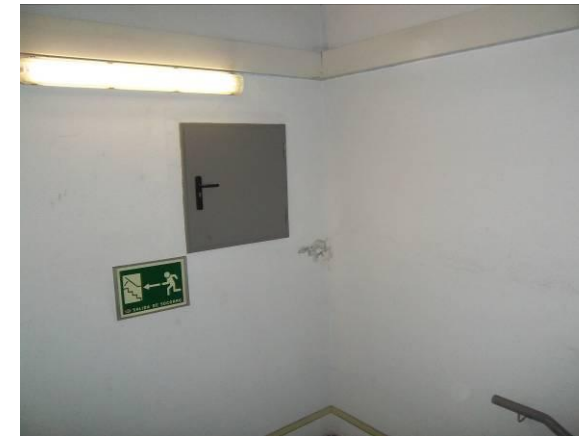
F-97. S. emergencia andén 1. Humedad en quinto rellano (a nivel vestíbulo).

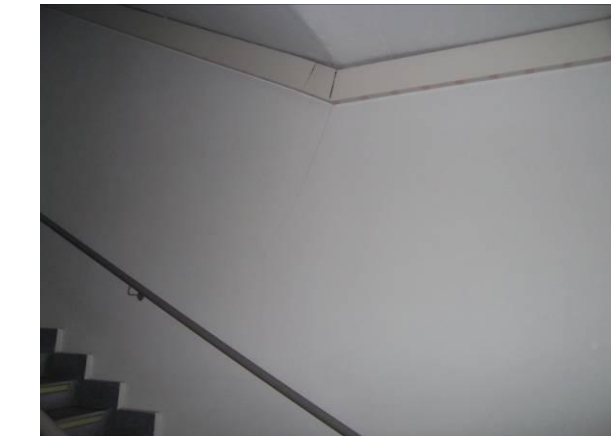
F-98. S. emergencia andén 1, Fisura en tabiquería nivel andén.

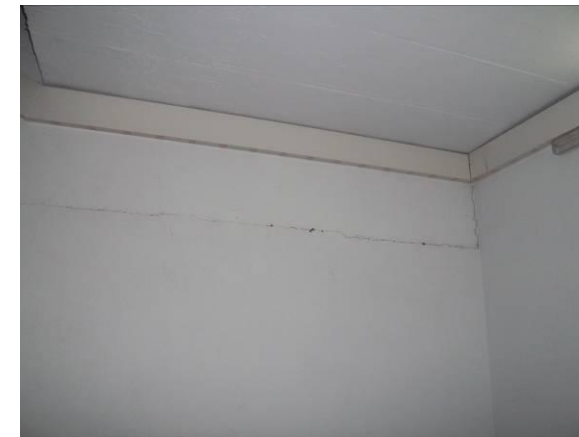
F-99. S. emergencia andén 1, Fisura en tabiquería tercer rellano.

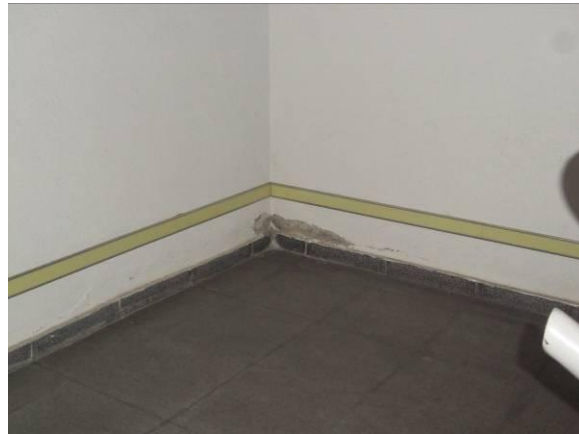
F-100. S. emergencia andén 2. Humedad en primer rellano.

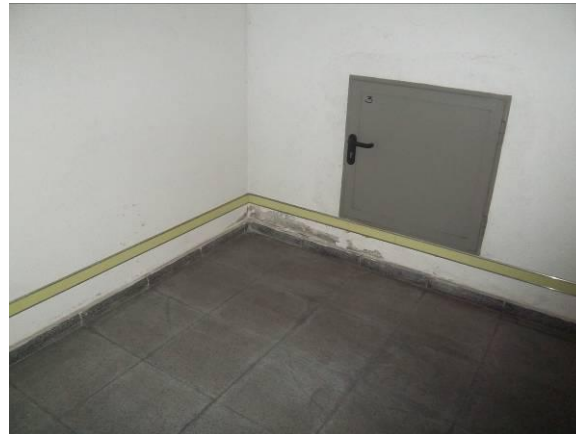
F-101. S. emergencia andén 2. Humedad en segundorellano.

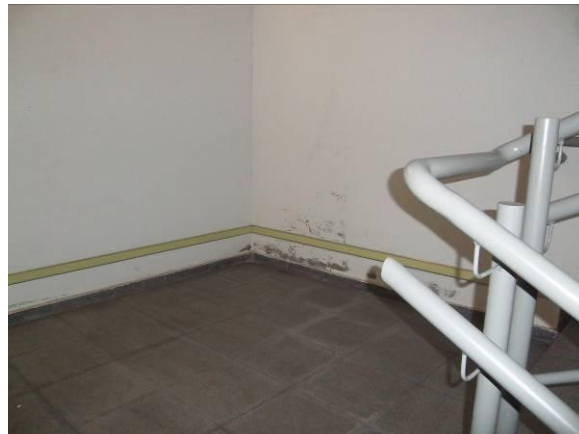
F-102. S. emergencia andén 2, Humedad en cuarto rellano.

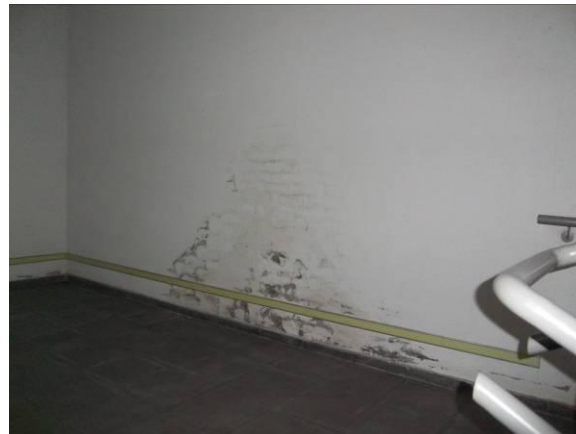
F-103. S. emergencia andén 2, Humedad en quinto rellano (Pasillo de conexión).

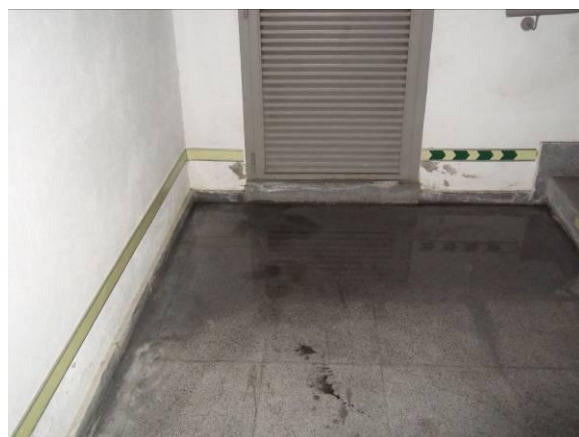
F-104. S. emergencia andén 2, Acumulación agua junto puerta de pozo ventilación.

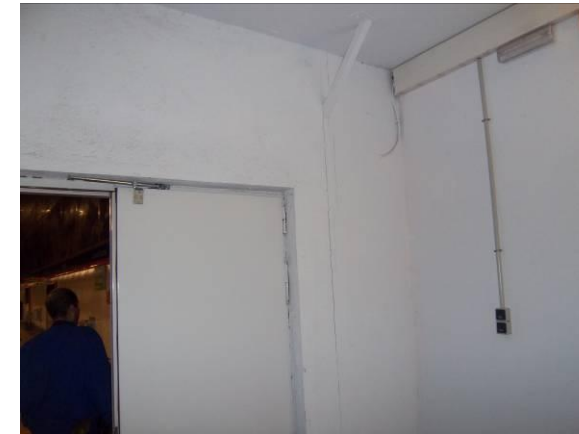
F-108. S. emergencia andén 2, Fisura junto a puerta de acceso a andén.

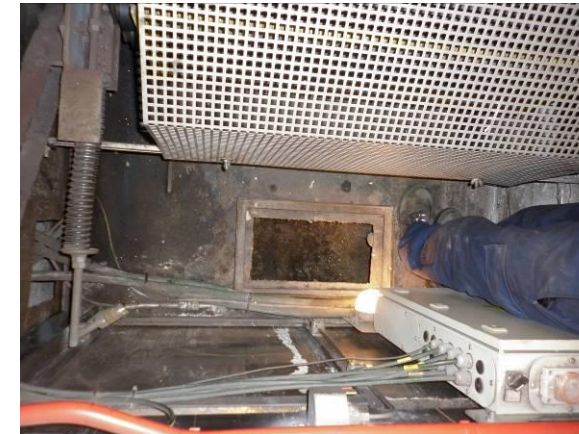
F-5. Acceso. Foso escalera mecánica nº 1. Humedad y sales.

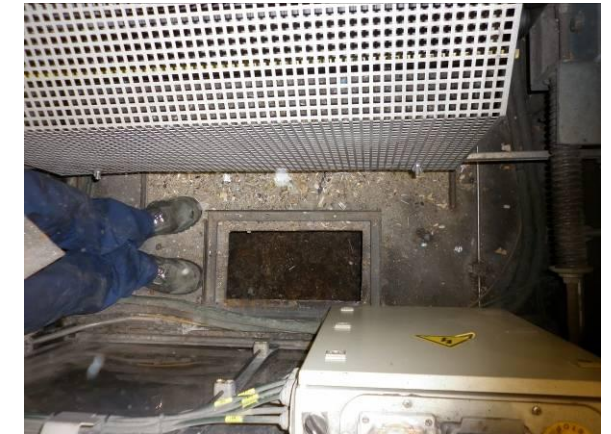
F-6. Acceso. Foso escalera mecánica nº 2. Humedad.

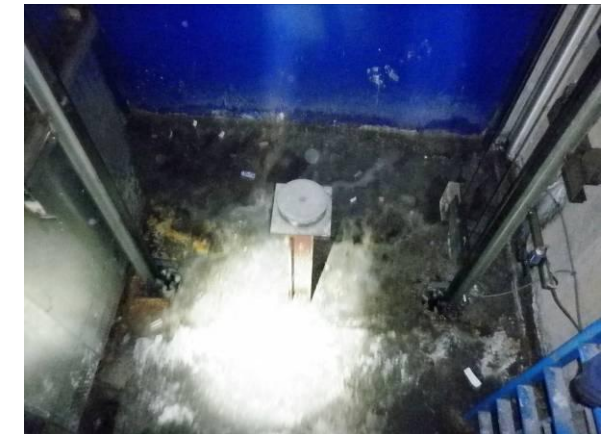
F-8. Acceso. Foso ascensor acceso. Solera humedad, con agua y sales.

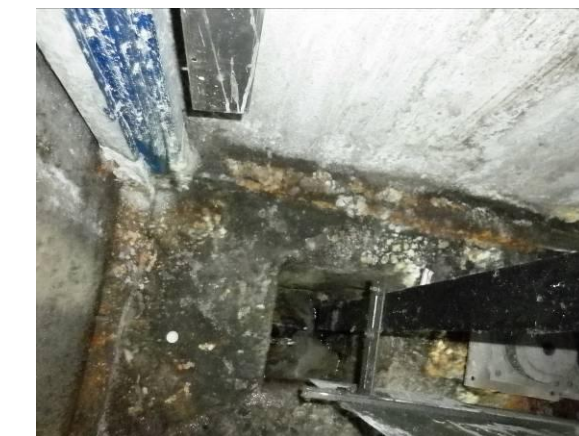
F-9. Acceso. Foso ascensor de acceso. Humedades en paramento lateral. Detalle del desagüe.

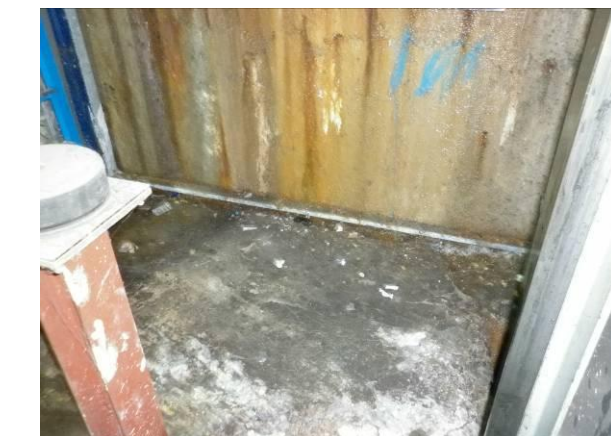
F-10. Acceso. Foso ascensor de acceso. Mortero de solera alterado.

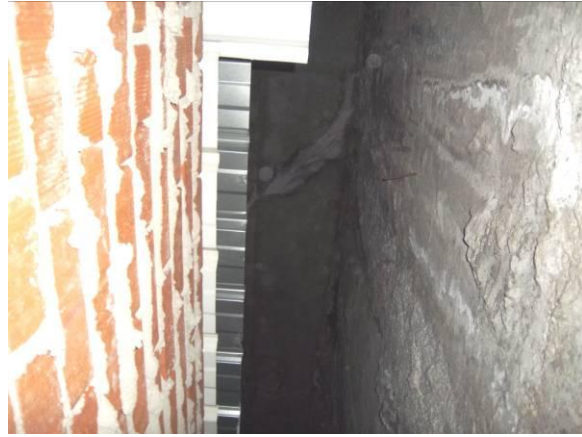
F-11. Nivel vestíbulo. Losa de cubierta, eflorescencia a favor de fisura.

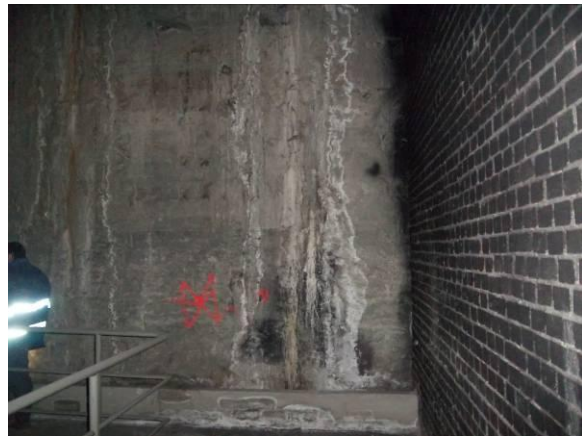
F-13. Nivel vestíbulo. Pantalla lateral derecha. Humedades en zona estrecha.

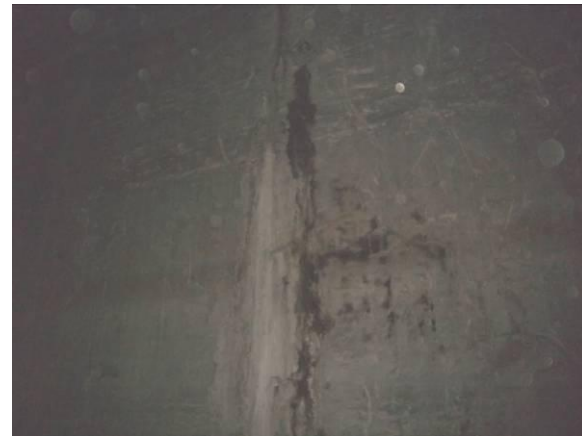
F-14. Nivel vestíbulo. Pantalla lateral derecha. Humedades en zona estrecha,

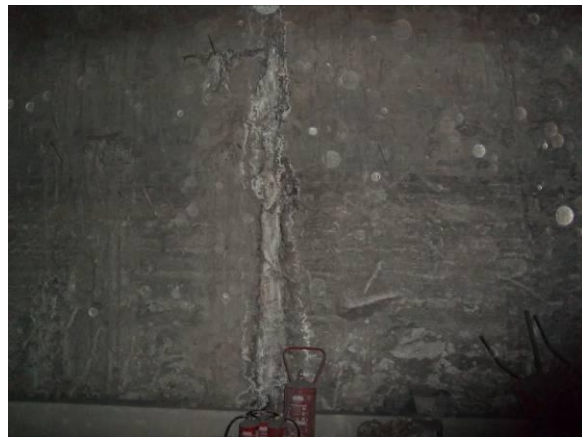
F-15. Nivel vestíbulo. Pantalla lateral derecha. Humedades en zona ancha.

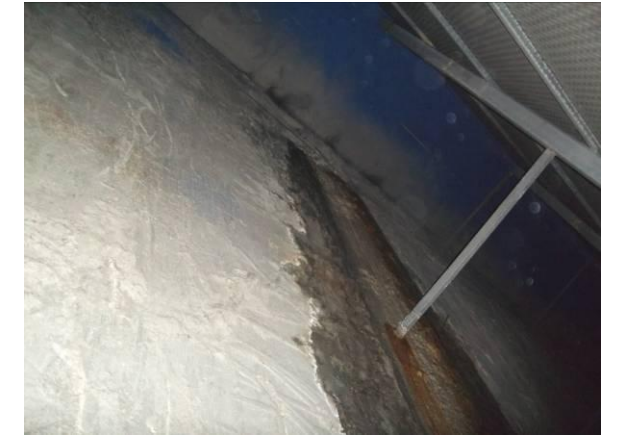
F-20. Nivel vestíbulo. Pantalla lateral izquierda. Coquera y filtración.

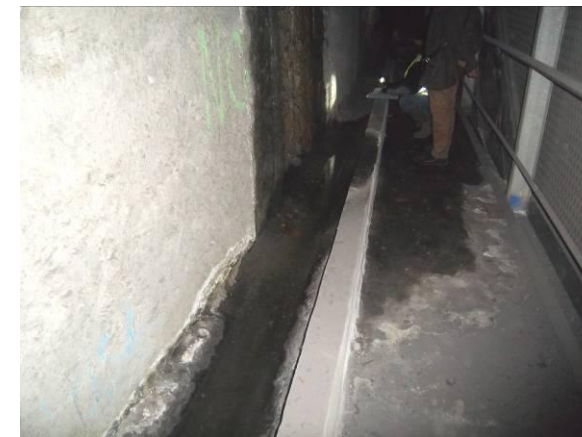
F-21. Nivel vestíbulo. Pantalla lateral izquierda. Filtración, agua en canaleta.

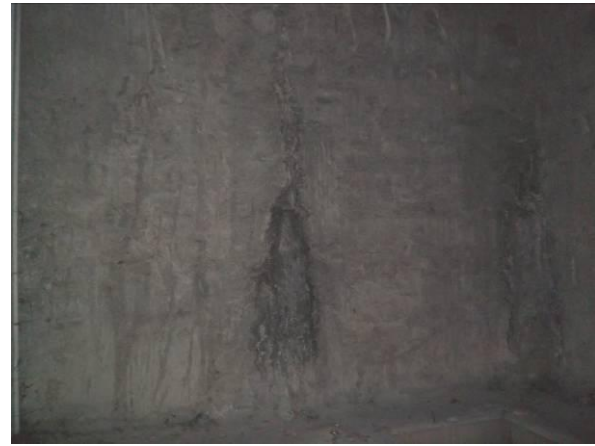
F-23. Nivel vestíbulo. Pantalla lateral izquierda. Humedad en pozo compensación.

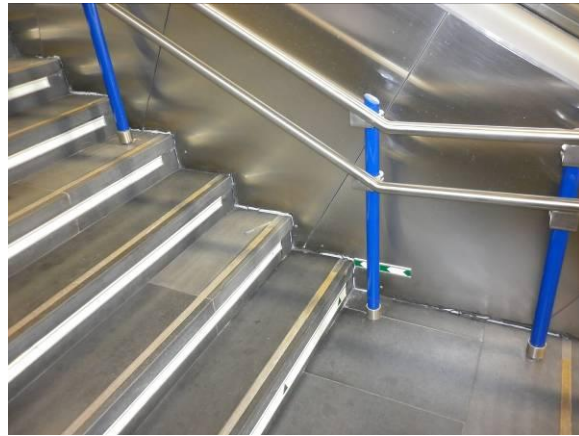
F-34. Escaleras vestíbulo-andén 1. Escalera fija despegada de lateral de esc mec nº 4.

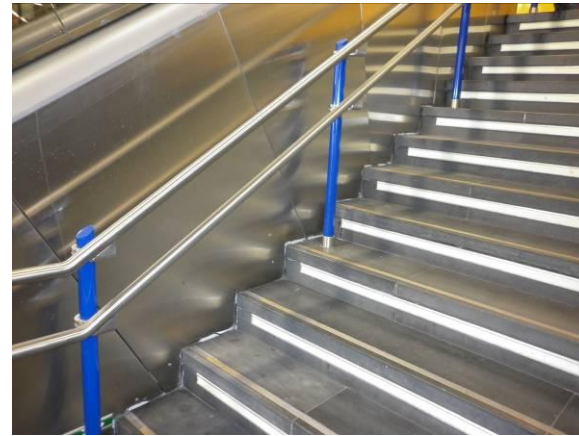
F-35. Escaleras vestíbulo-andén 2. Escalera fija despegada de lateral de esc mec nº 5.

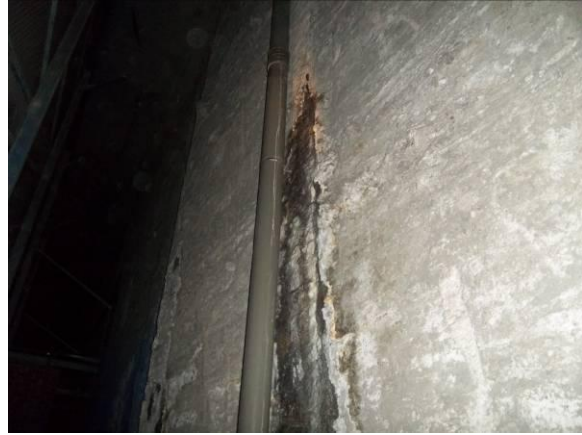
F-44 Cámara bufa tras andén 1. Zona ancha estación tras escaleras. Filtración.

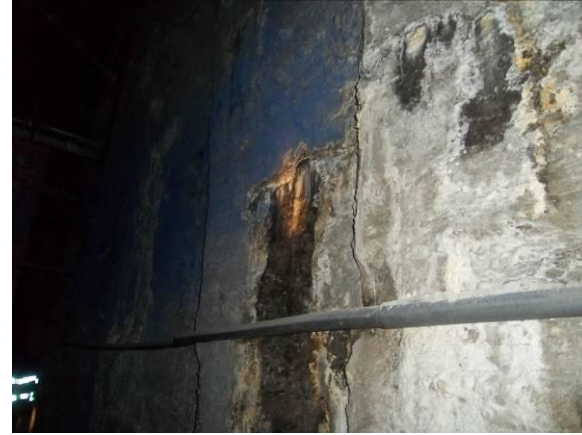
F-49. Pozo de compensación andén 1. Fisura horizontal en pantalla derecha.

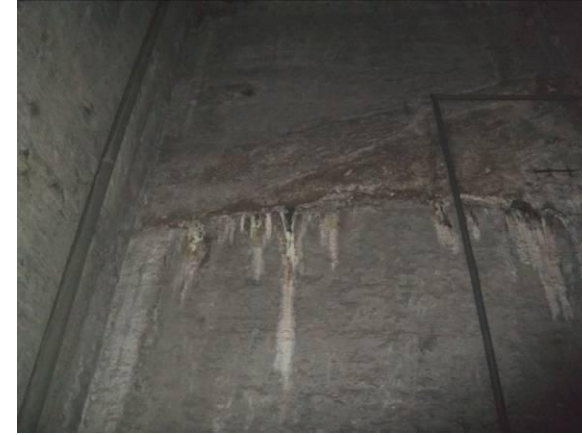
F-50 Pozo de compensación andén 1. Fisura horizontal en pantalla derecha.

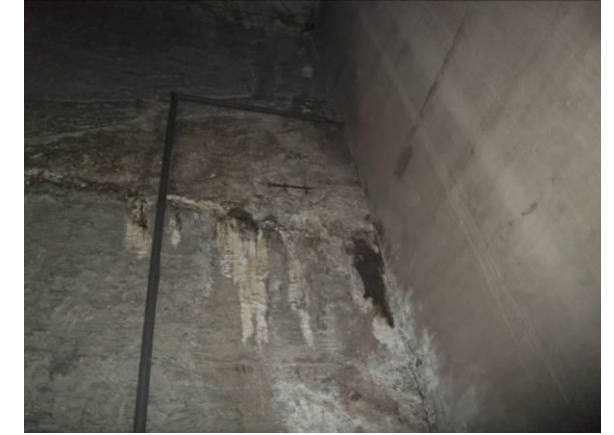
F-45. Cámara bufa tras andén 1. Zona ancha estación tras escaleras. Tecleo y filtración.

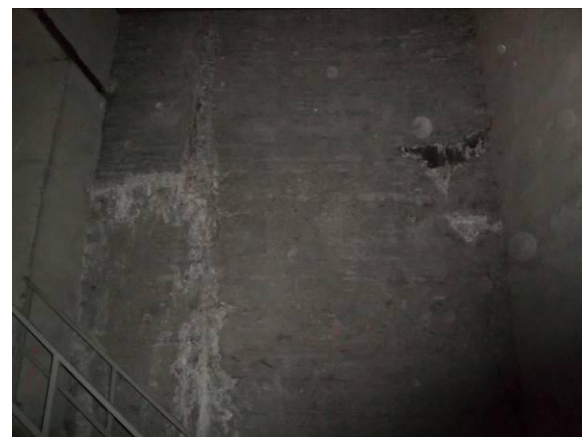
F-48 Pozo de inmisión andén 1 previo sala ventilación. Pantalla con humedad antigua.

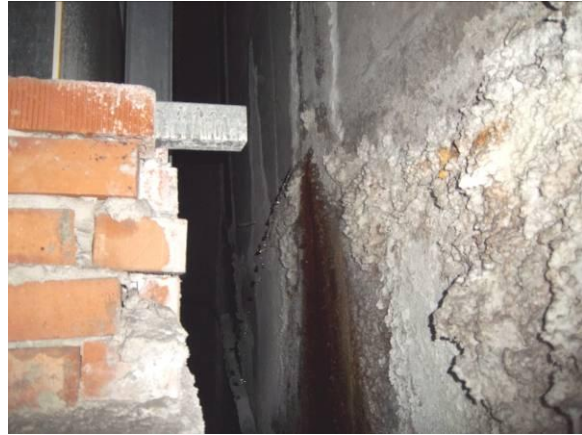
F-54. Cámara bufa tras andén 2. Zona ancha. Filtración con sales en muro cierre rampa.

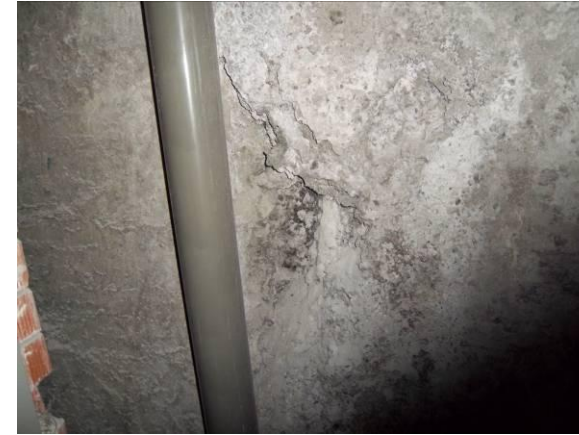
F-55. Cámara bufa tras andén 2. Zona ancha. Filtración con sales en muro cierre rampa.

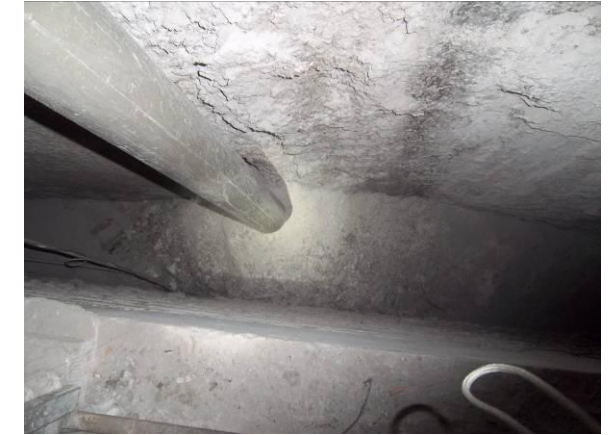
F-60. Cámara bufa tras andén 2. Coquera tras cuarto de comunicaciones.

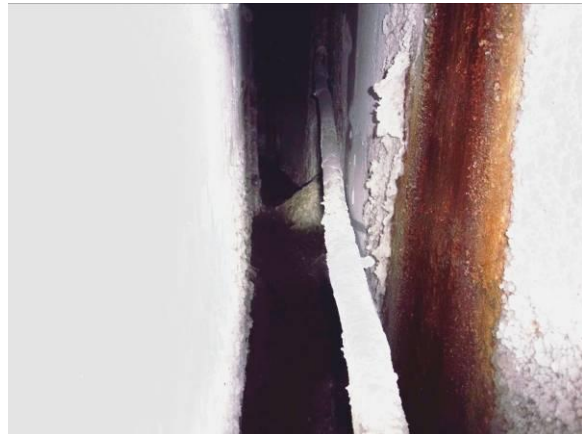
F-61. Cámara bufa tras andén 2. Relleno base tras cuarto de comunicaciones.

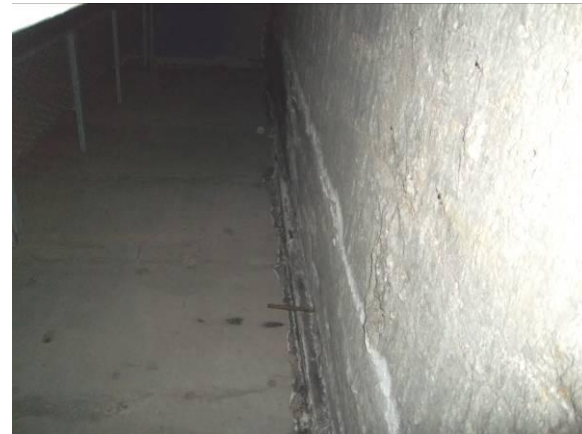
F-56. Cámara bufa tras andén 2. Zona ancha en muro de cierre de rampa.

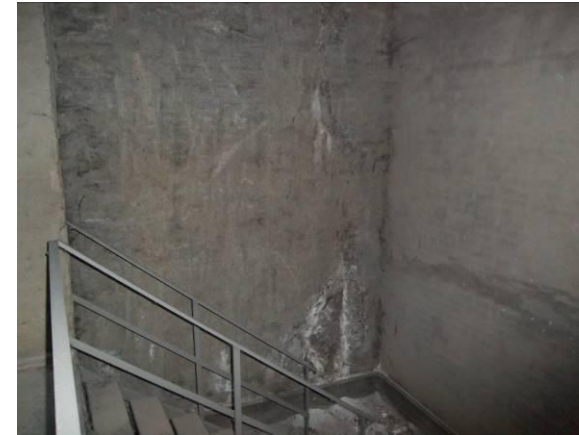
F-57. Cámara bufa tras andén 2. Junta muro cierre rampa con pantalla longitudinal.

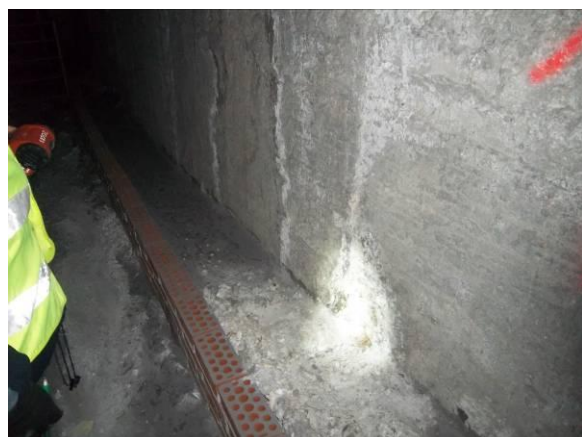
F-63. Pozo de compensación andén 2. Aspecto pantallas lateral y transversal.

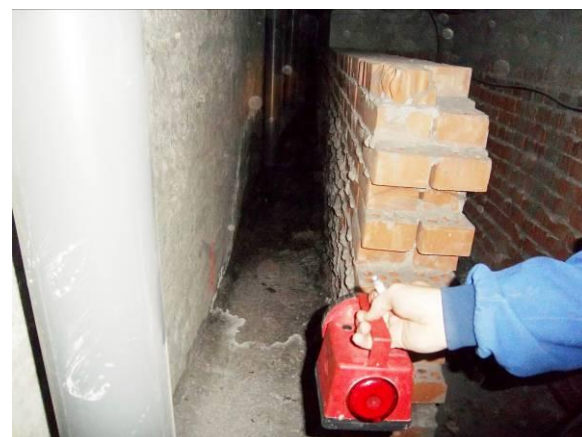
F-58. Cámara bufa tras andén 2. Zona ancha tras escaleras. Aspecto canaleta.
