OBRAS DE MEJORA DE LA INFRAESTRUCTURA DE ESTACIONES E INSTALACIONES DEL TUNEL EN LA LÍNEA 7B DE
METRO DE MADRID

TRAMO: BARRIO DEL PUERTO - HENARES

ANEJO 1 : INFORME DE LA INSPECCIÓN DE ESTACIONES E INSTALACIONES DE TÚNEL

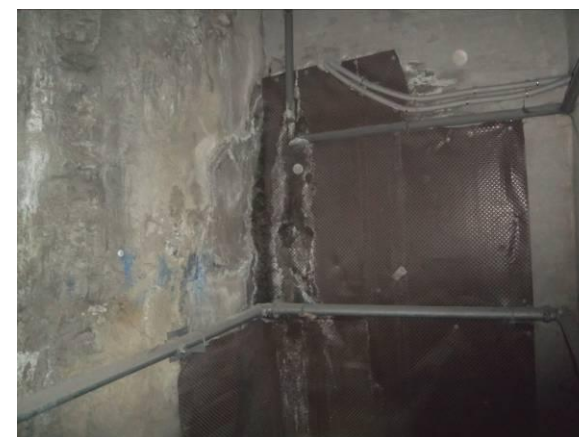
F-59. Cámara bufa tras andén 2. Zona ancha tras cuartos. Aspecto base cámara.

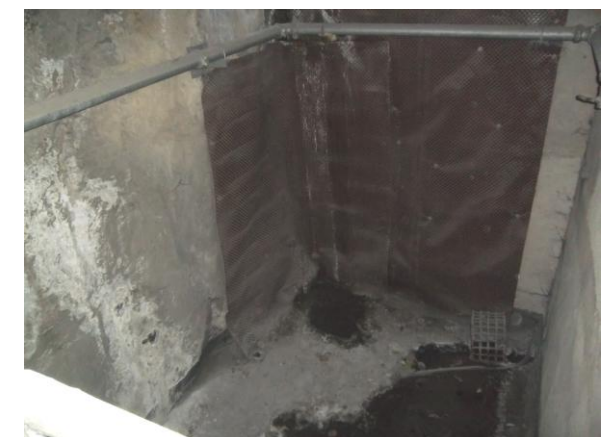
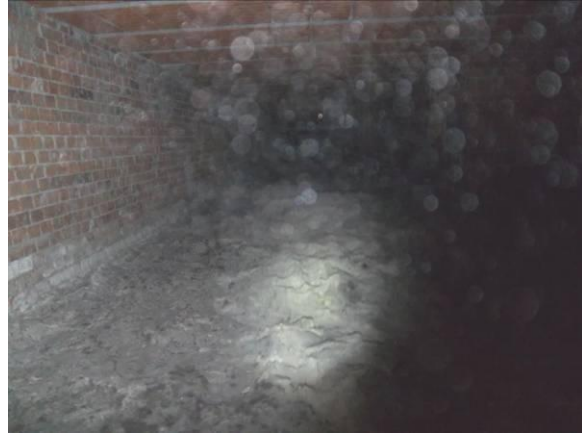
F-64. Pozo compensación andén 2. Pantalla frontal final en entronque con túnel.

F-65. Pozo compensación andén 2. Pantalla frontal final en entronque con túnel.

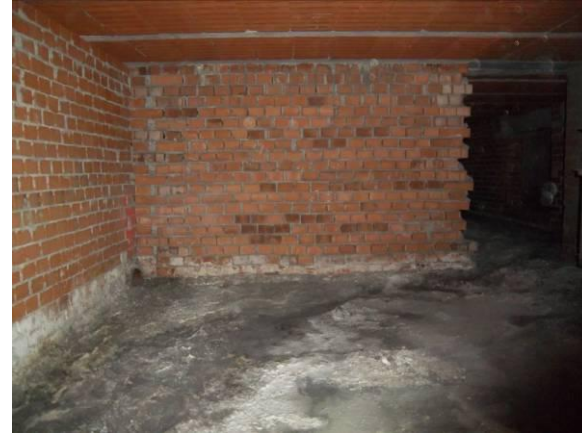
F-66. Bajo andén 1. Mortero totalmente alterado y roto. Zona central estación.

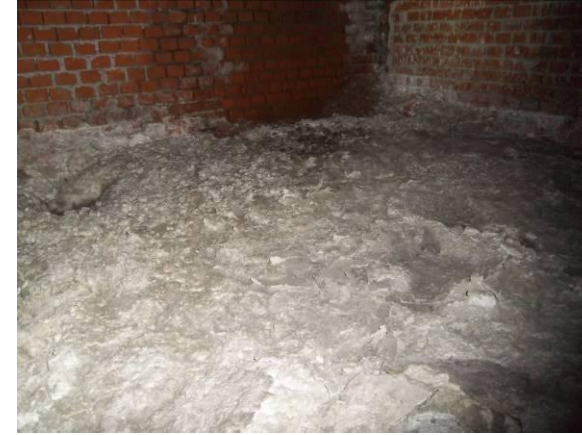
F-67. Bajo andén 1. Mortero alterado y sales. Final de zona estrecha de estación.

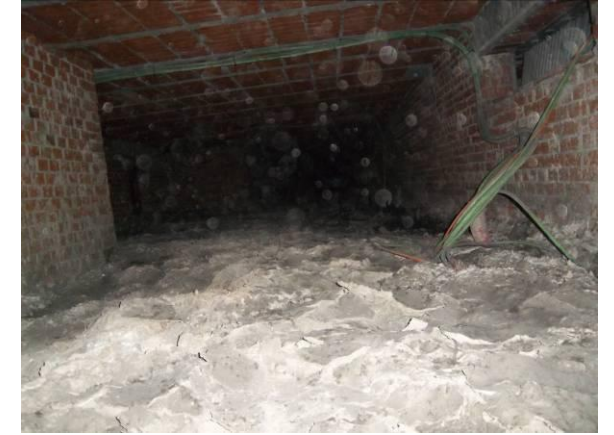
F-72. Bajo andén 2. Mortero alterado y roto. Zona anexa a muro cierre de rampa.

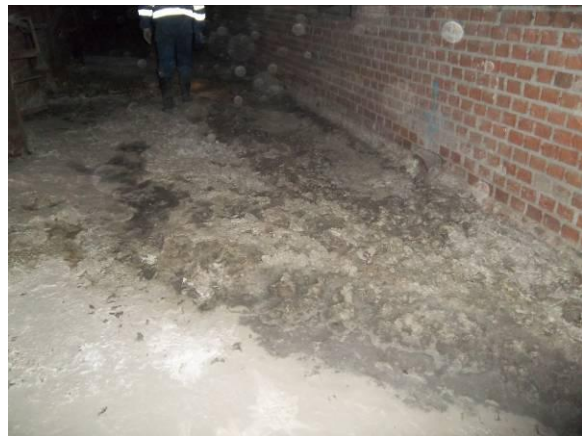
F-67. Bajo andén 2. Mortero alterado y roto. Zona ancha frente cuarto bombeo fecales.

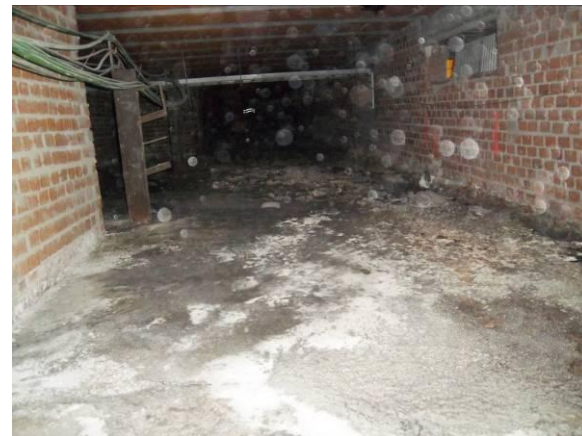
F-68. Bajo andén 1. Mortero alterado y roto. Desagüe frente cuarto disponible.

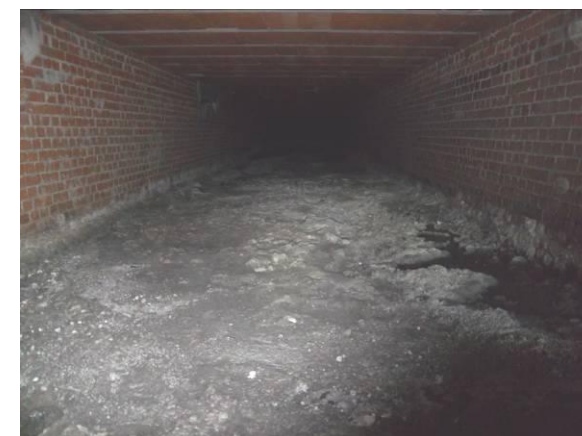
F-69. Bajo andén 1. Mortero alterado y sales. Zona ancha frente cuarto de alta.

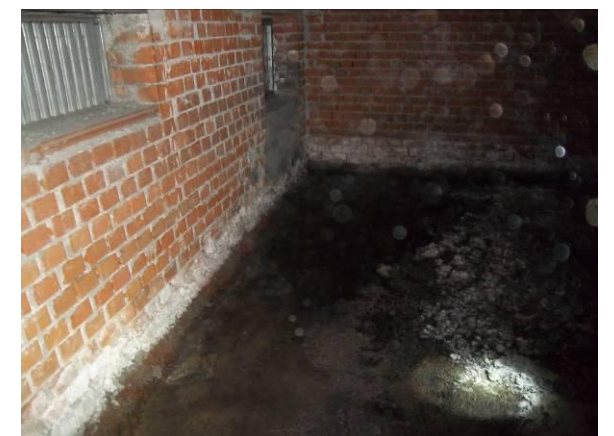
F-72. Bajo andén 2. Mortero alterado y roto. Zona estrecha. Vista hacia PK decrecientes.

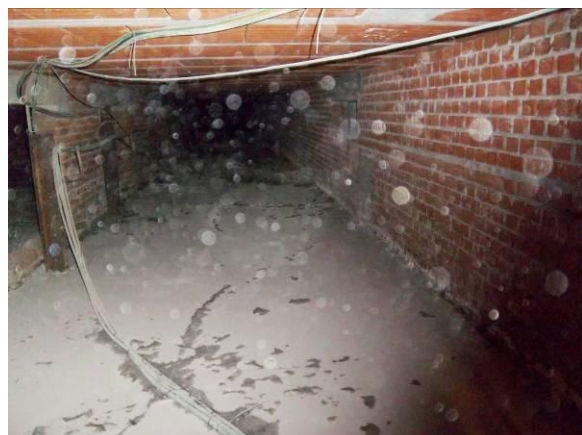
F-73. Bajo andén 2. Mortero alterado y humedad. Zona estrecha inicio bajo andén.

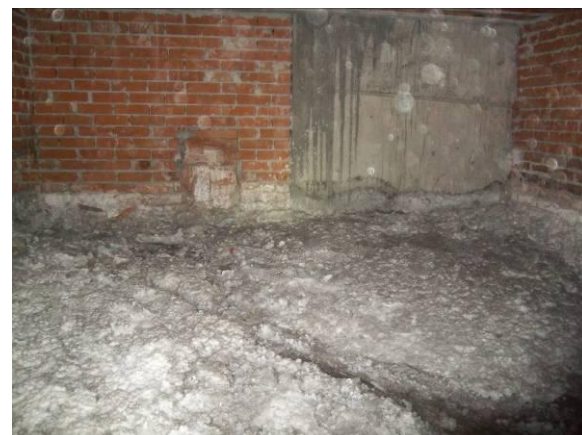
F-70. Bajo andén 1. Mortero poco alterado. Final de bajo andén, junto a pozos.

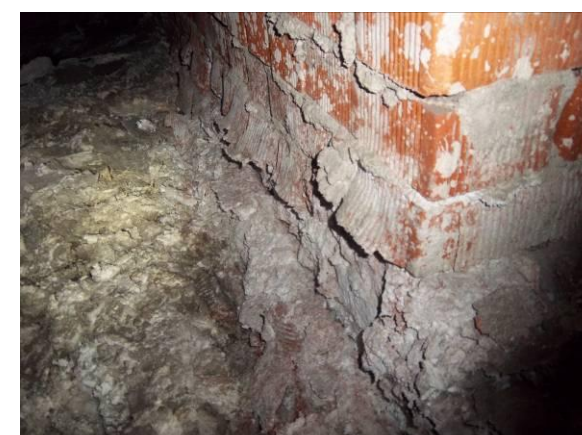
F-71. Bajo andén 1. Acumulación de sales bajo salida de emergencia.

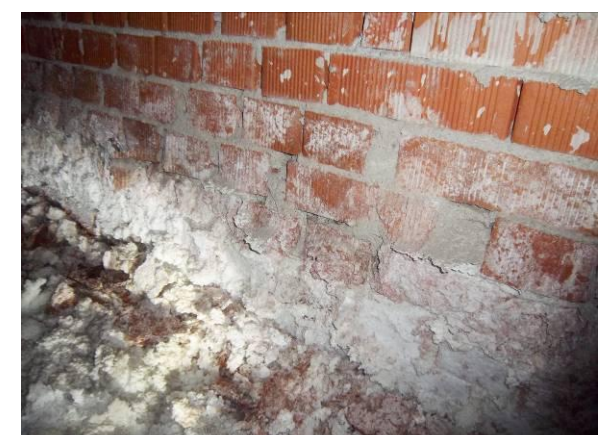
F-74. Bajo andén 2. Alteración muros bajo andén. Zona bajo escaleras de acceso.

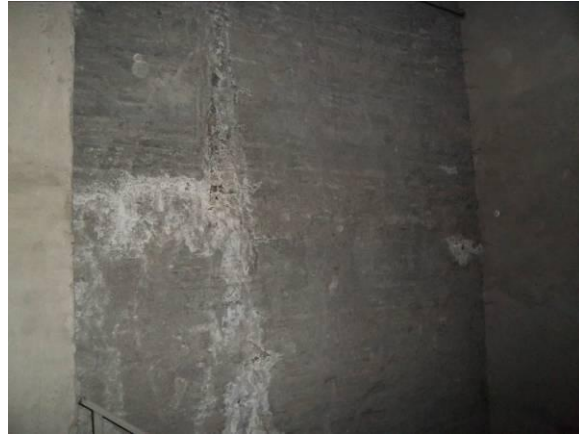
F-75. Bajo andén 2. Alteración muros bajo andén. Muro de separación plataforma vías.

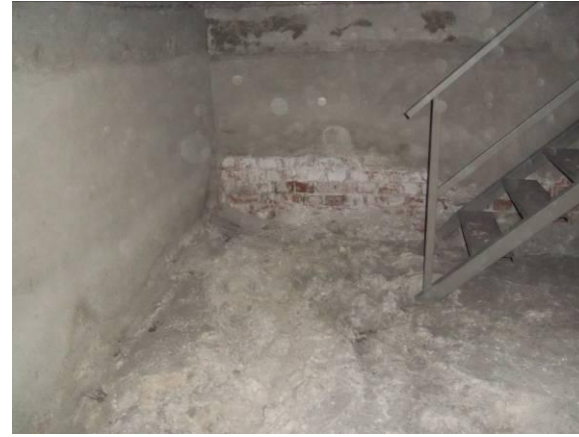
F-76. Pozo de inmisión andén 1 previo sala ventilación. Pantalla con humedad antigua.

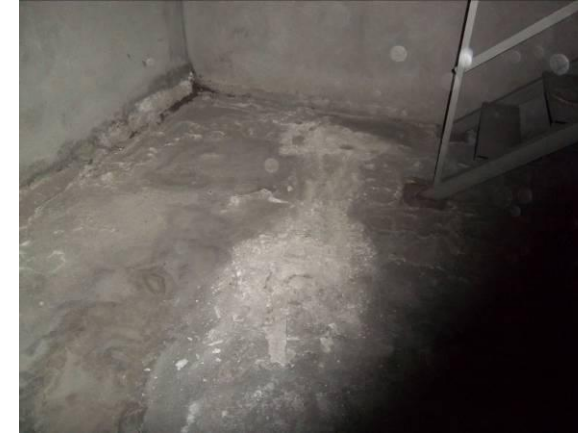
F-77. Pozo de inmisión andén 1 tras de sala ventilación. Humedad y mortero alterado.

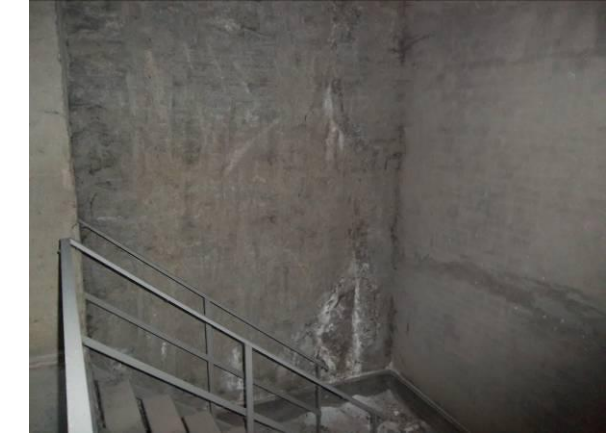
F-82. Pozo de inmisión andén 2 previo sala ventilación. Mortero de pendiente alterado.

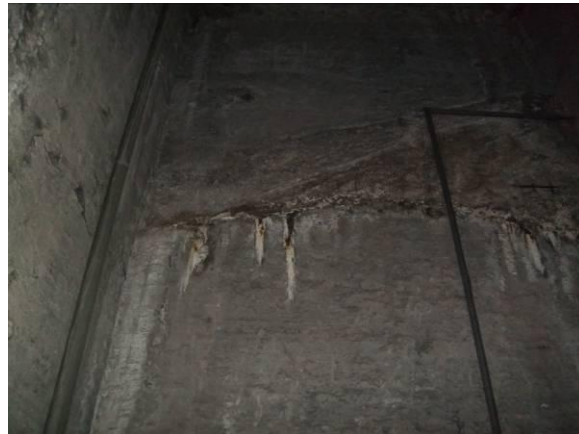
F-83. Pozo de inmisión andén 2 tras sala ventilación. Humedad en pantalla.

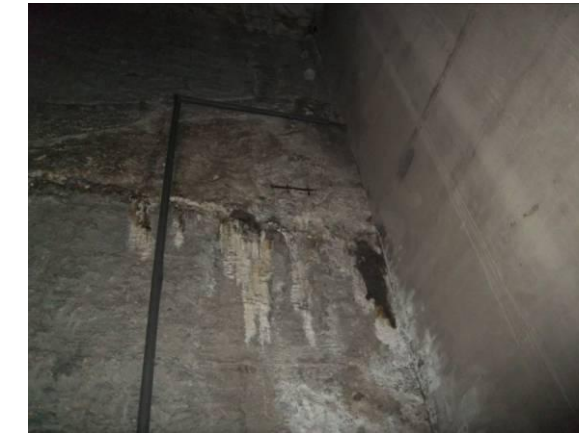
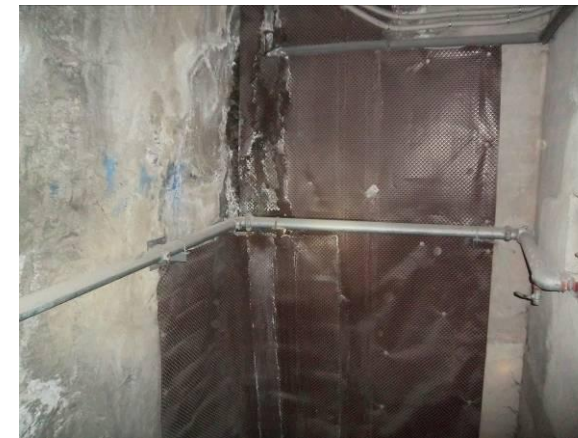
F-78. Pozo de compensación andén 1. Fisura horizontal en pantalla derecha.

F-79. Pozo de compensación andén 1. Fisura horizontal en pantalla derecha.

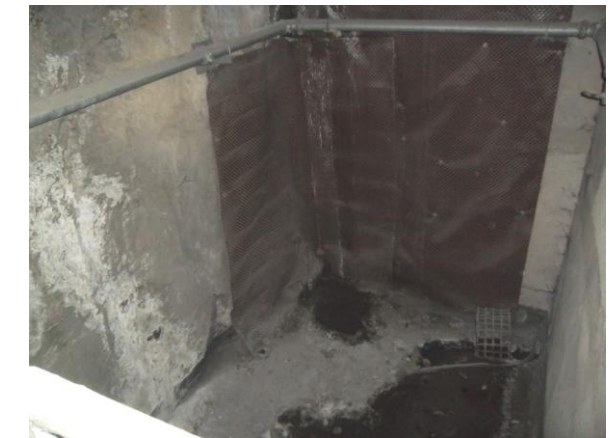
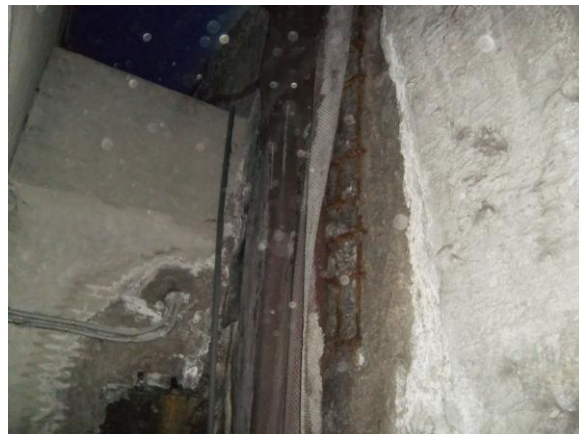
F-84. Pozo compensación andén 2. Pantalla frontal final en entronque con túnel.

F-85. Pozo compensación andén 2. Pantalla frontal final en entronque con túnel.

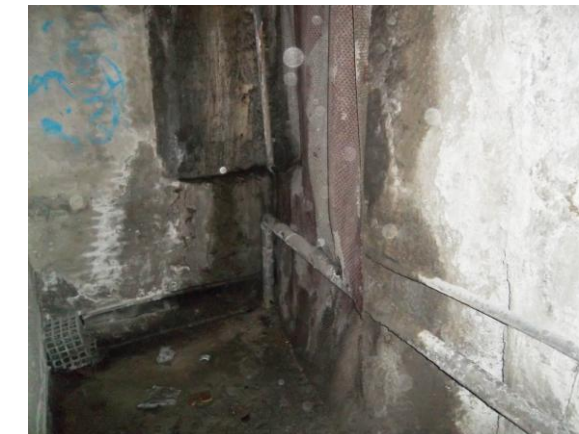
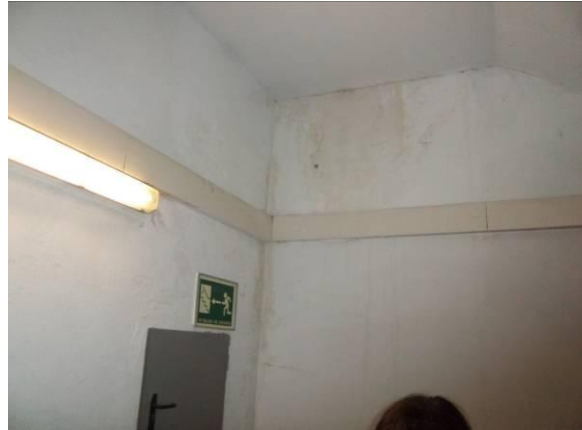
F-80. Pozo compensación andén 1. Pantalla frontal final en entronque con túnel.

F-81. Pozo compensación andén 1. Pantalla frontal final en entronque con túnel.

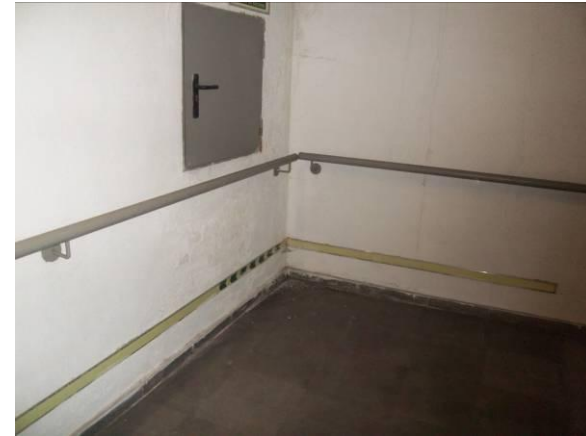
F-86. Salida emergencia andén 1. Humedad en tabiquería de 5º rellano.

F-87. Salida emergencia andén 1. Humedad en tabiquería de 5º rellano.

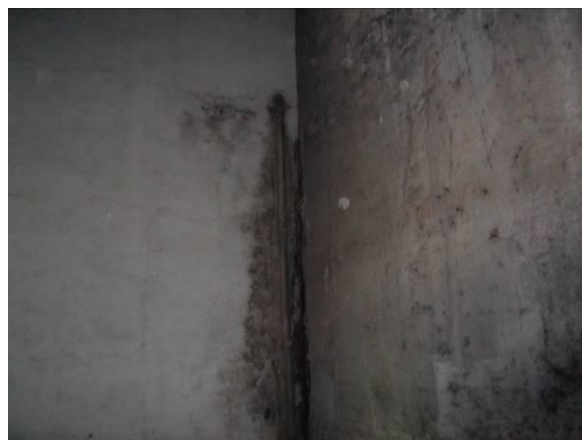
F-91. Salida emergencia andén 1. Cámara bufa a nivel de 7º rellano. Vista hacia base de cámara.

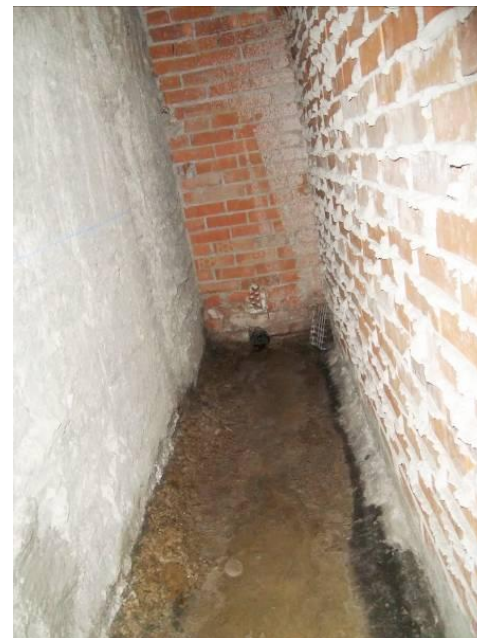
F-88. Salida emergencia andén 1. Trasdos de tabiquería de salida de emergencia andén 1. Rellano 5º y 7º.

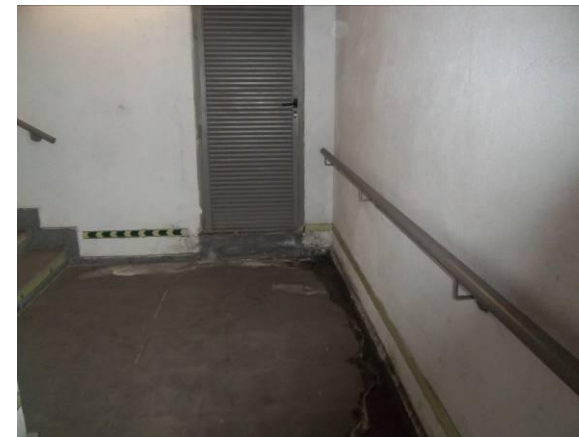
F-89. Salida emergencia andén 1. Cámara bufa a nivel de 7º rellano.

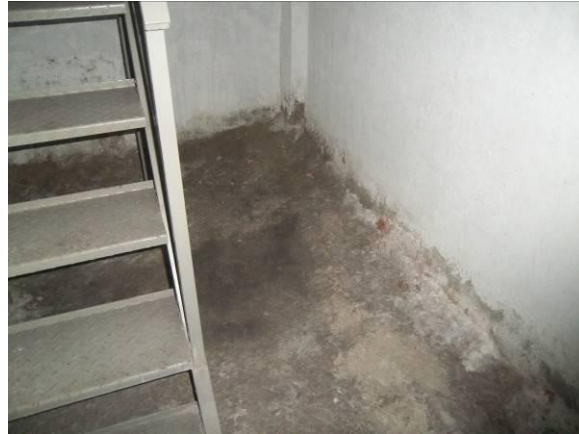
F-94. Salida emergencia andén 1. Cuarto del seccionador, humedad y sales en solera.

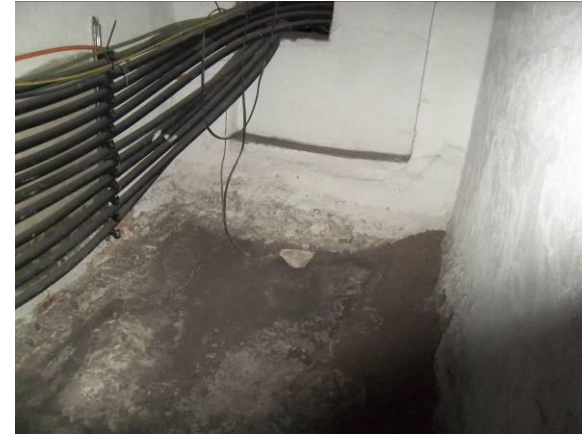
F-95. Salida emergencia andén 1. Cuarto del seccionador, humedad y sales en solera.

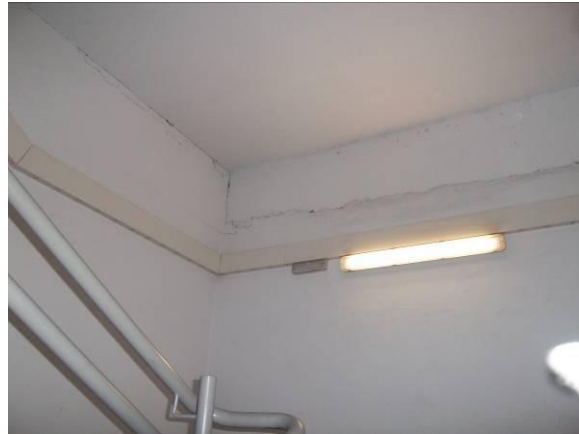
F-96. Salida emergencia andén 1. Fisura en tabiquería del rellano 3º.

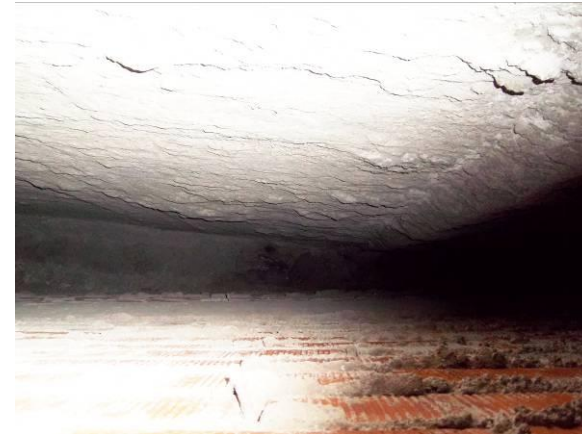
F-97. Salida emergencia andén 1. Cámara bufa a nivel de bajo andén.

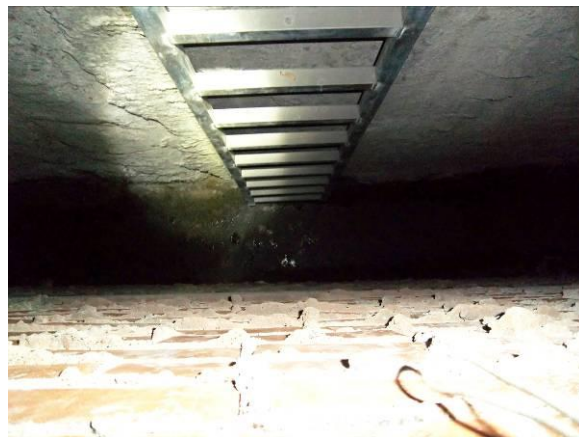
F-98. Salida emergencia andén 2. Cámara bufa a nivel de bajo andén, con agua.

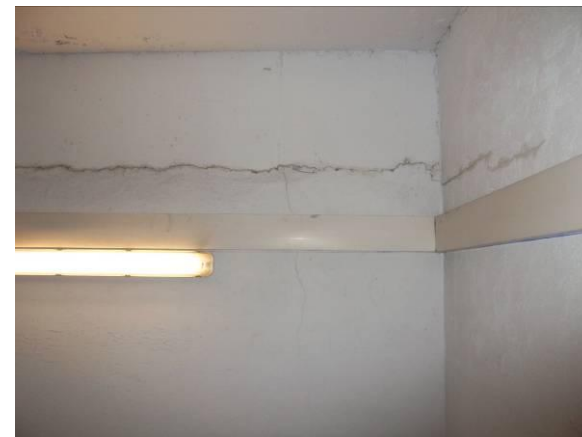
F-99. Salida emergencia andén 2. Fisura en tabiquería de rellano 3º.

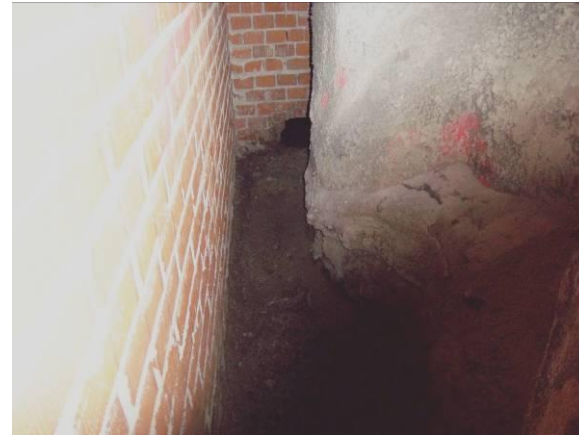
F-2. Acceso. Cámara bufa en paramento lateral. Humedad en base.

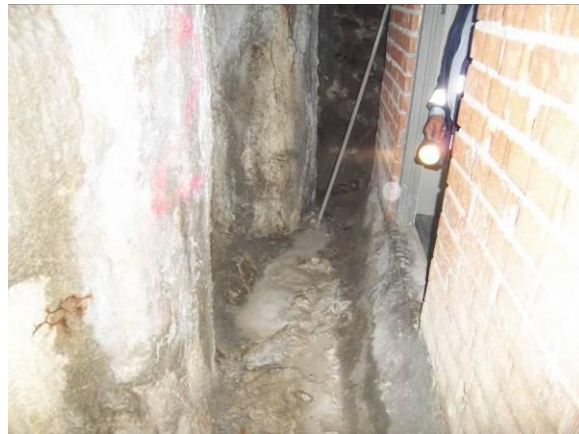
F-3. Acceso. Aspecto de cámara bufa en su acceso. Agua y mortero de base alterado.

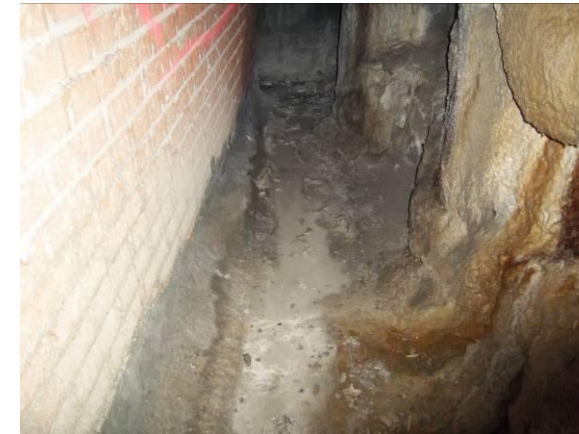
F-5. Acceso. Filtración entre pilotes en pantalla frontal. Humedad y mortero alterado en cámara bufa.

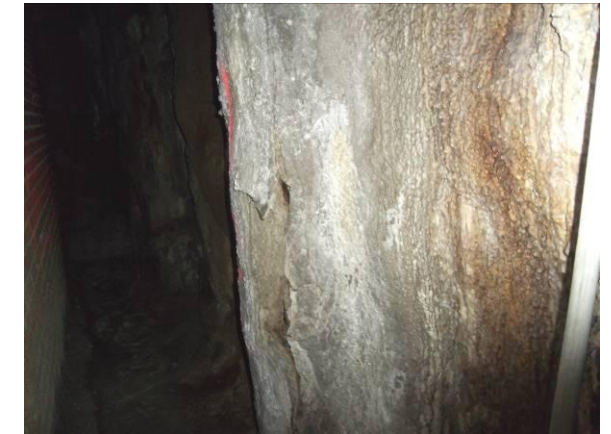
F-6. Acceso. Cámara bufa en paramento frontal. Gunita de recubrimiento desprendida.

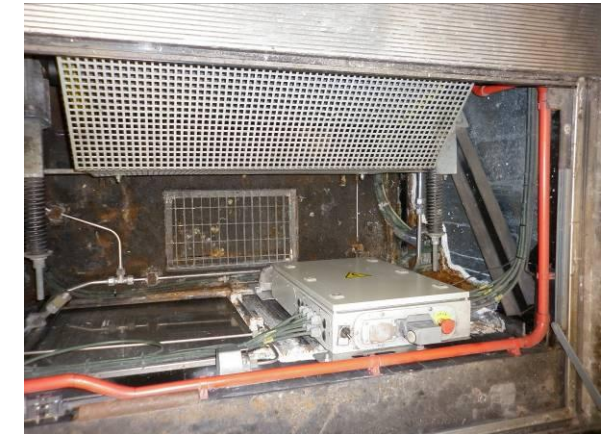
F-8. Acceso. Foso escalera mecánica nº 1. Humedad.

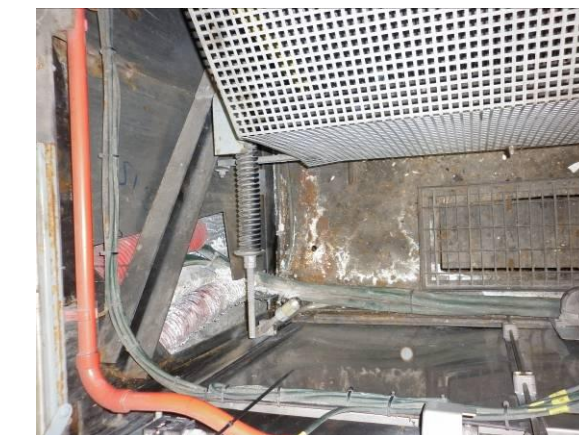
F-9. Acceso. Foso escalera mecánica nº 2. Humedad y algunas sales.

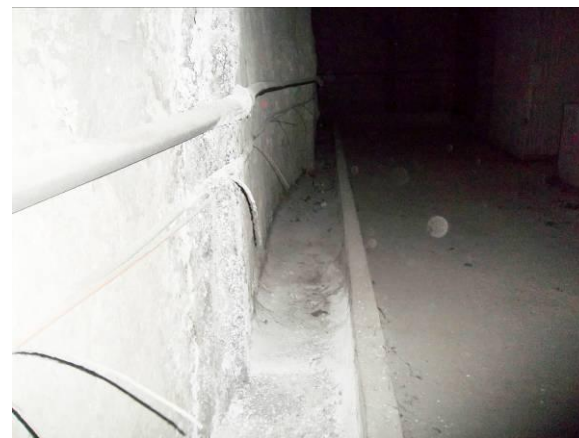
F-14. Nivel vestíbulo. Pantalla frontal inicio estación. Aspecto canaleta a pie de pantalla.

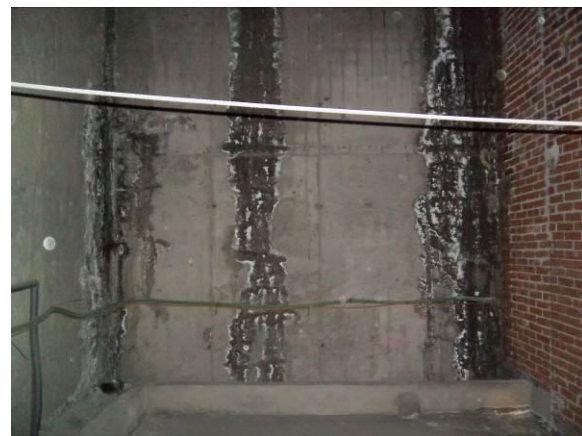
F-21. Nivel vestíbulo. Pozo de inmisión lado izquierdo. Humedades en muro rampa.

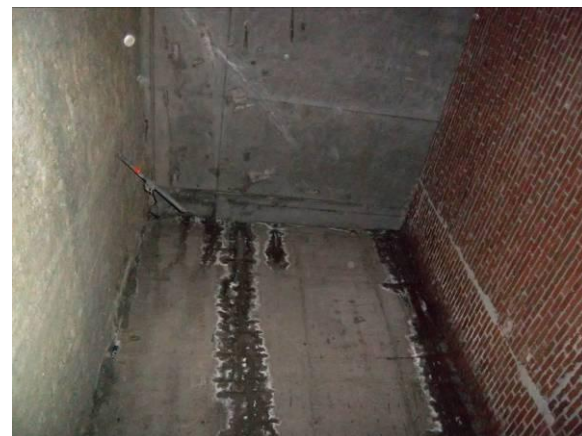
F-22. Nivel vestíbulo. Pozo de inmisión lado izquierdo. Humedades en muro rampa.

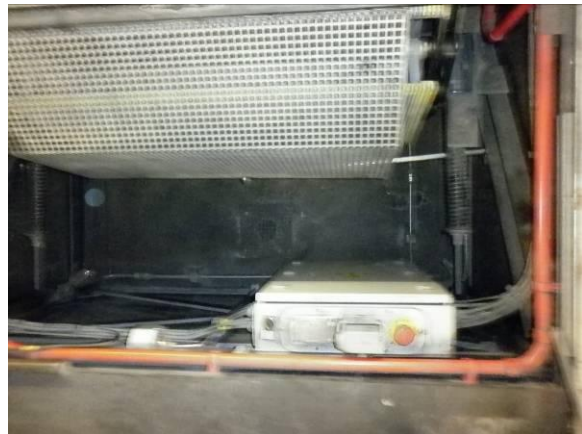
F-29. Nivel intermedio. Foso escalera mecánica nº 3, seco.

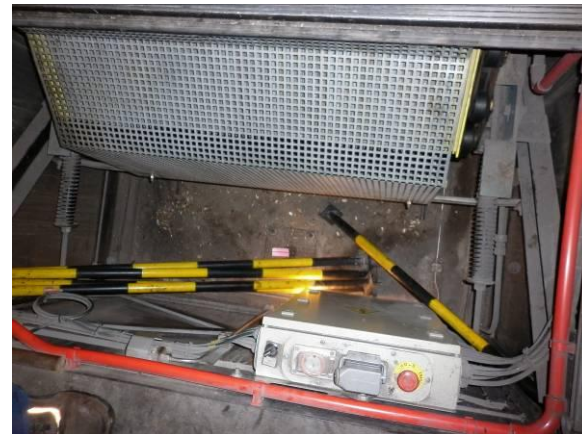
F-30. Nivel intermedio. Foso escalera mecánica nº 4, seco.

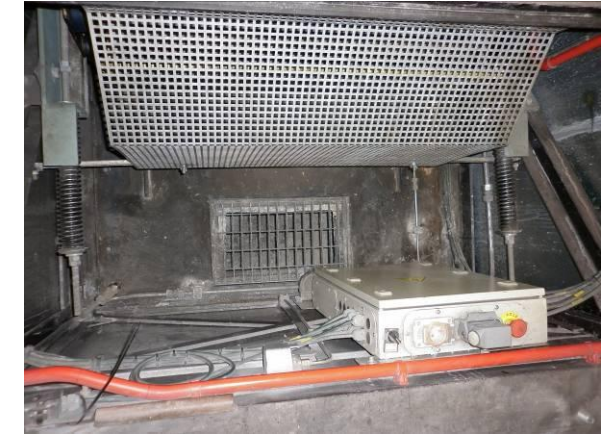
F-33. Nivel andén. Foso escalera mecánica nº 5, seco y con algunas sales.

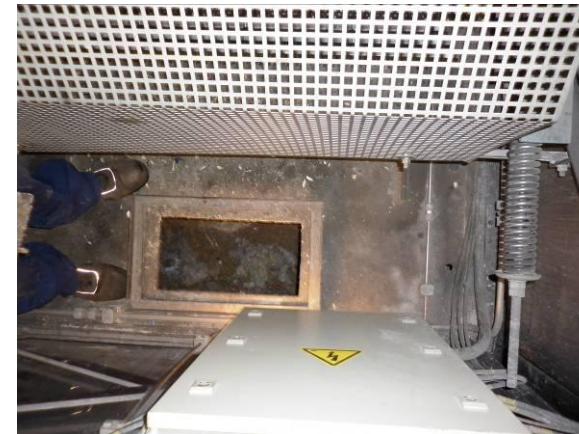
F-34. Nivel andén. Foso escalera mecánica nº 6, húmedo y con algunas sales.

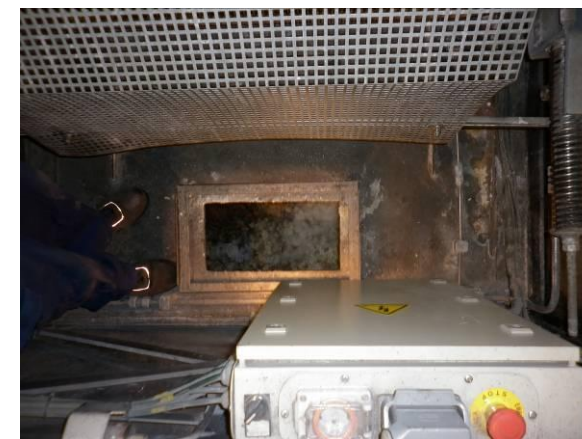
F-36. Nivel andén. Foso escalera mecánica nº 7, seco y con algunas sales.

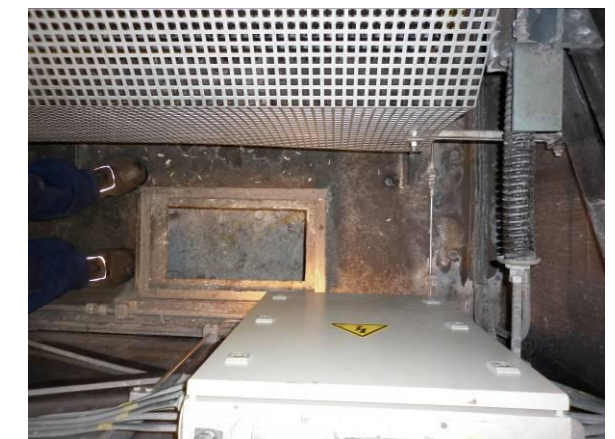
F-37. Nivel andén. Foso escalera mecánica nº 8, seco y con algunas sales.

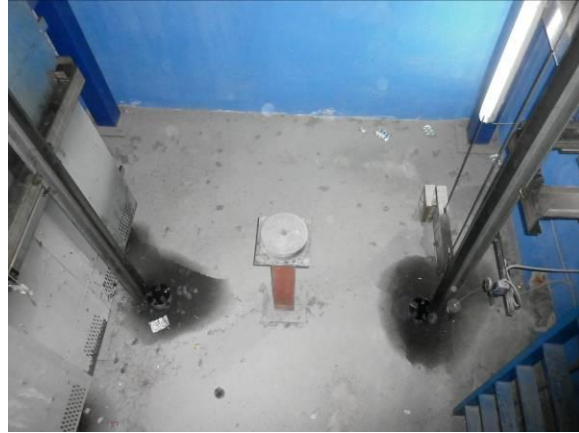
F-38. Nivel andén. Foso ascensor vestíbulo-andén 1. Seco y sin sales.

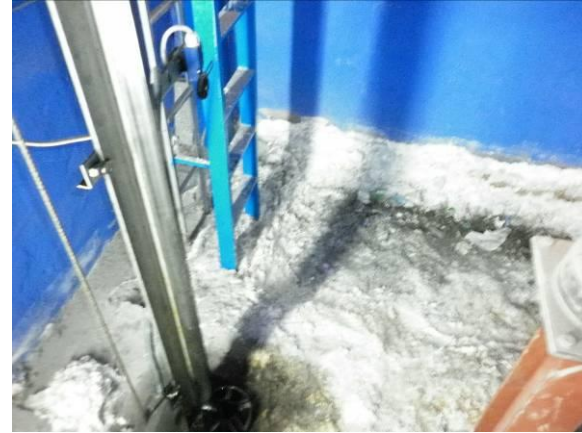
F-39. Nivel andén. Foso ascensor vestíbulo-andén 2. Acumulación de sales.

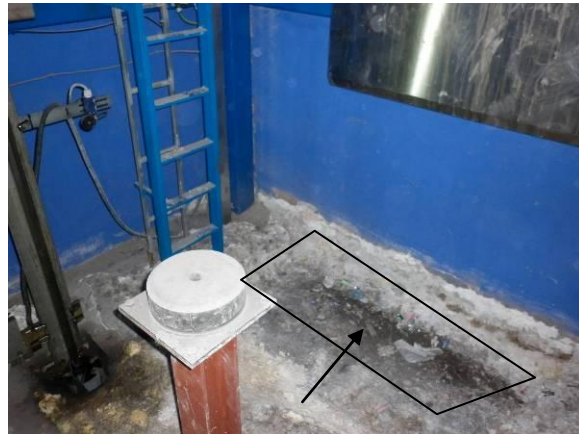
F-40. Nivel andén. Foso ascensor vestíbulo-andén 2. Mortero de solera alterado.

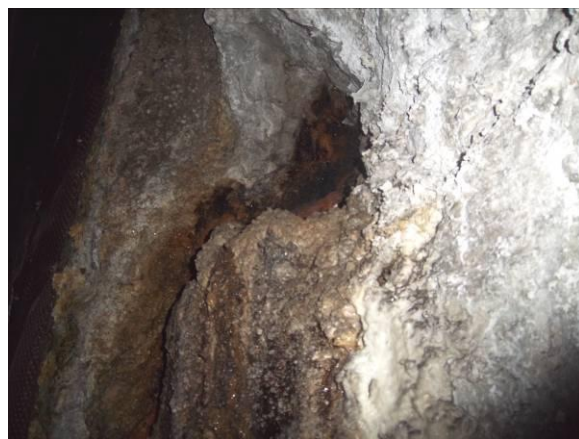
F-41. Nivel andén. Pantalla derecha (andén 1). Coquera en pantalla con humedad.

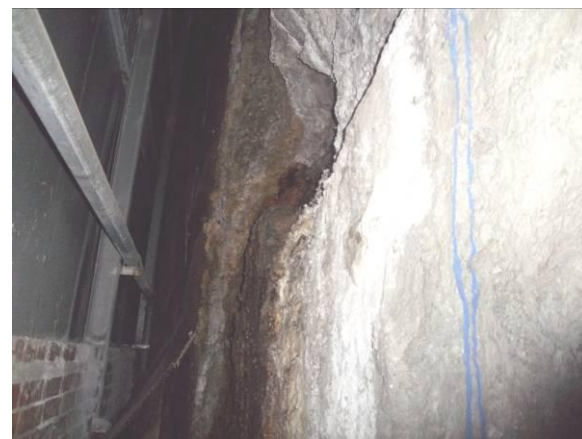
F-42. Nivel andén. Pantalla derecha (andén 1). Filtración en inicio de zona estrecha.

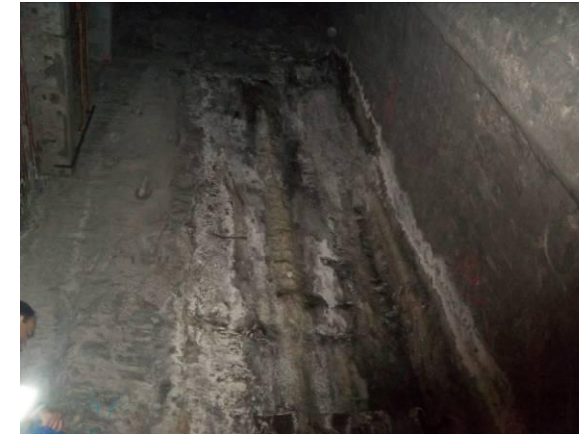
F-43. Nivel andén. Pozo de inmisión. Filtración en junta pantalla y fisura.

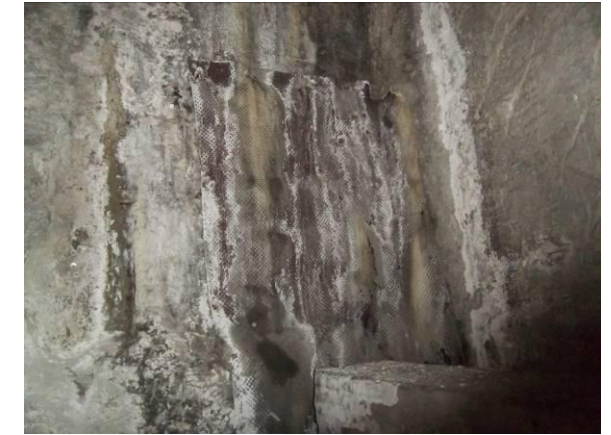
F-44. Nivel andén. Pozo de inmisión. Filtración en junta pantalla y fisura.

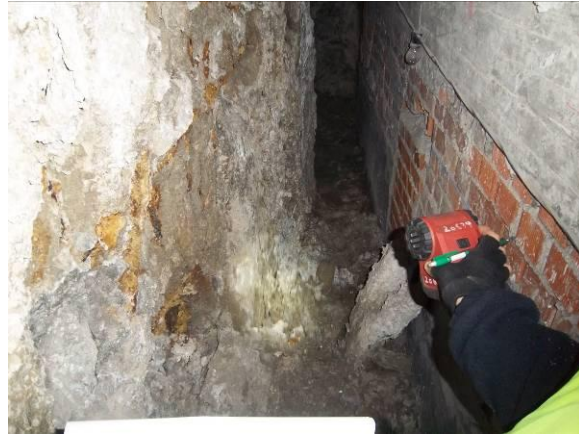
F-48. Nivel andén. Pantalla derecha (andén 1). Coquera en pantalla.

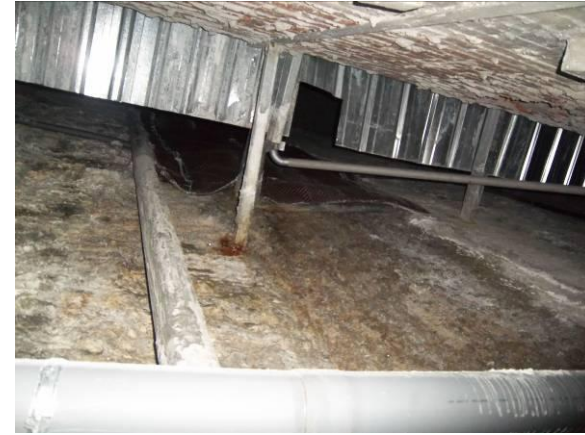
F-49. Nivel andén. Pantalla derecha (andén 1). Filtración en zona ancha de estación.

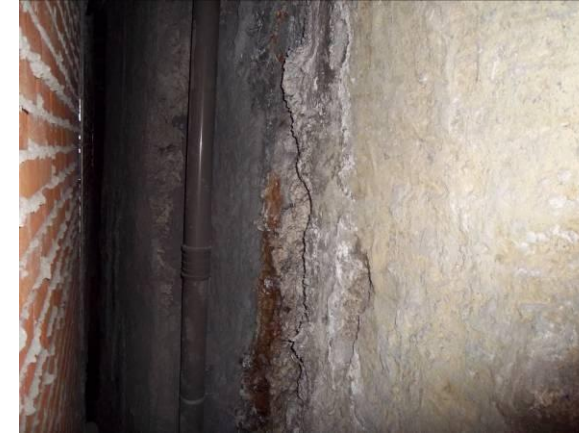
F-53. Nivel andén. Pantalla izquierda (andén 2). Humedad en junta de pantalla.

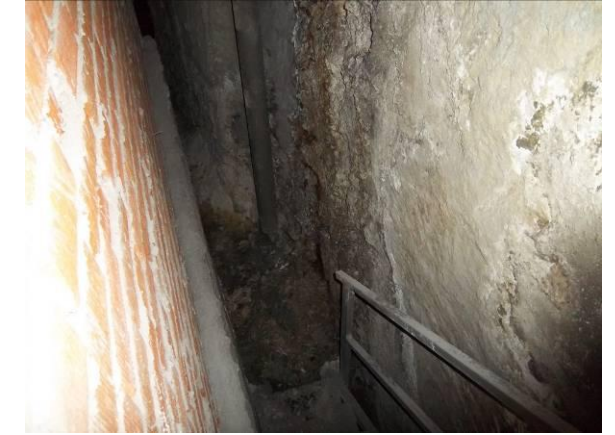
F-54. Nivel andén. Pantalla izquierda (andén 2). Humedad en junta de pantalla.

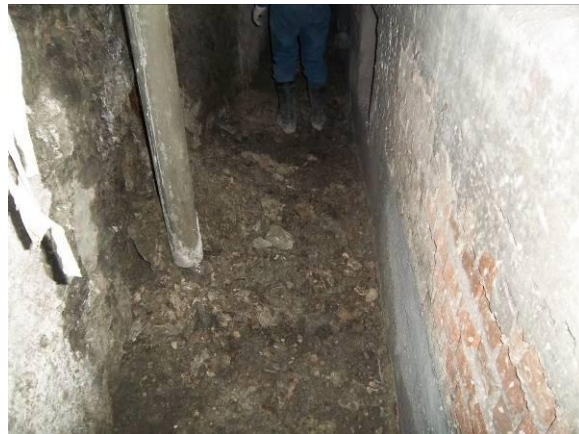
F-50. Nivel andén. Pantalla derecha (andén 1). Filtración final de zona ancha estación.

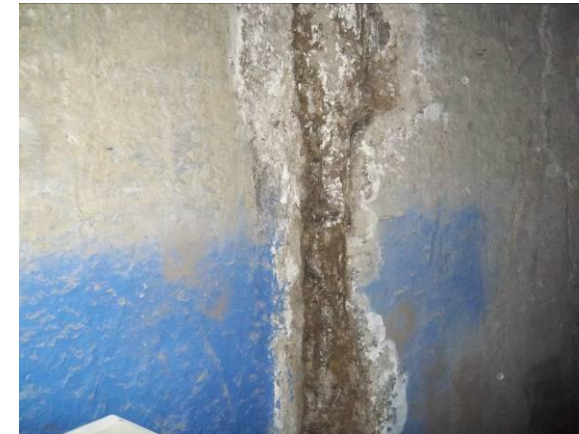
F-55. Nivel andén. Pantalla izquierda (andén 2). Humedad en junta de pantalla.

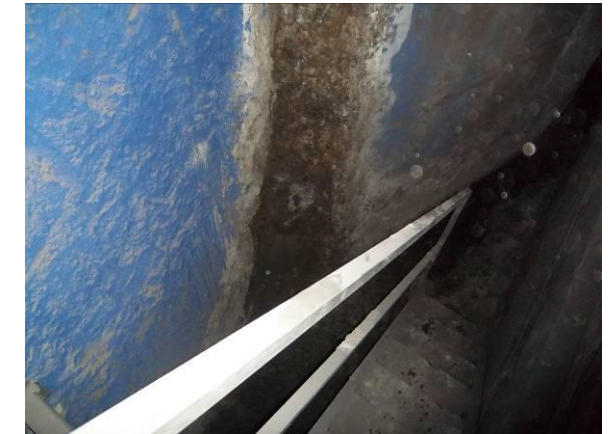
F-56. Nivel andén. Pantalla izquierda (andén 2). Humedad en junta de pantalla.

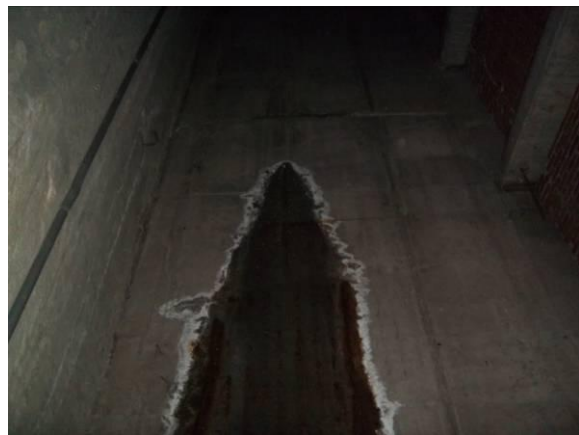
F-51. Nivel andén. Pantalla izquierda (andén 2). Muro de cierre de rampa de acceso.

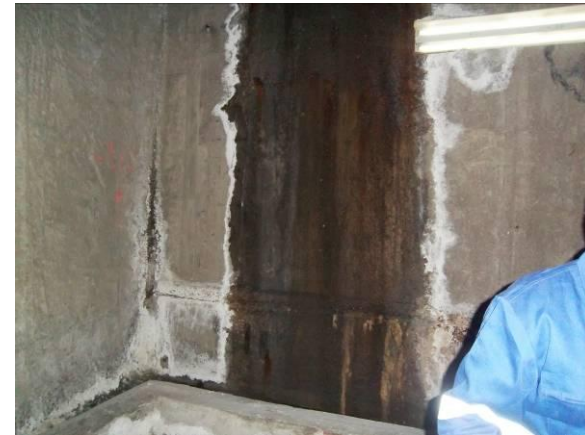
F-52. Nivel andén. Pantalla izquierda (andén 2). Muro de cierre de rampa de acceso.

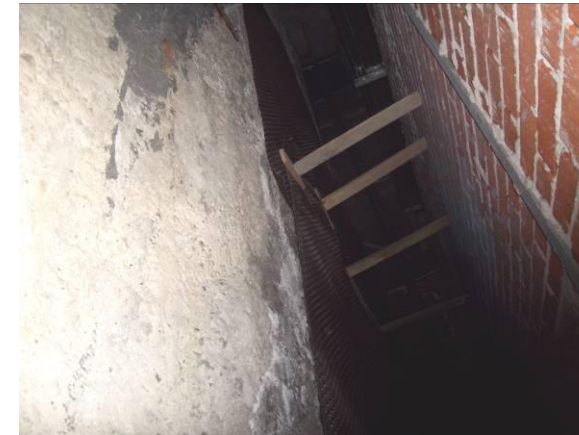
F-57. Nivel andén. Pantalla izquierda (andén 2). Filtración en junta de pantalla.

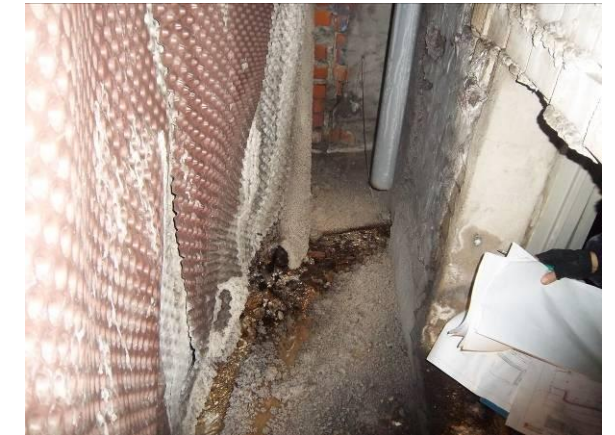
F-58. Nivel andén. Pantalla izquierda (andén 2). Filtración en junta de pantalla.

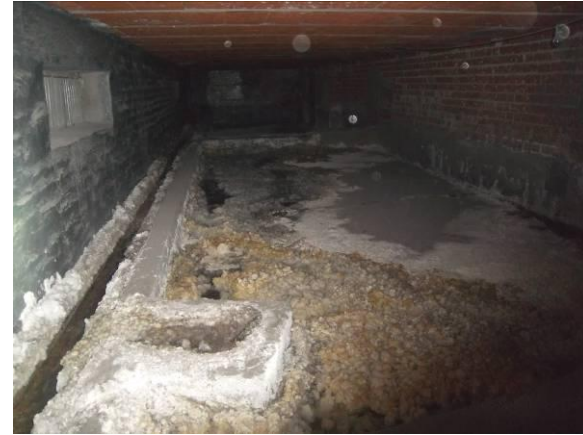
F-60. Bajo andén 1. Acumulación de sales. Vista hacia P.K. crecientes.

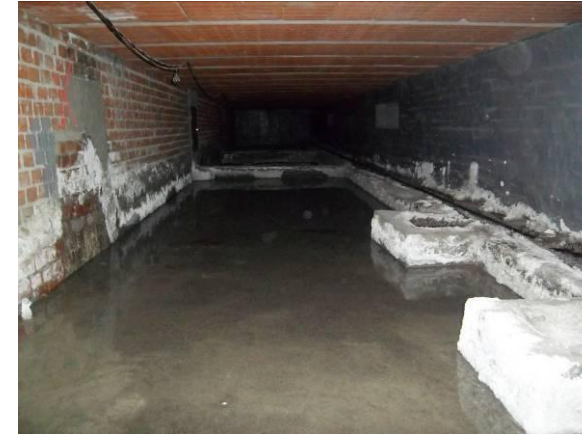
F-65. Bajo andén 1. Inundado. Inspección de abril de 2013.

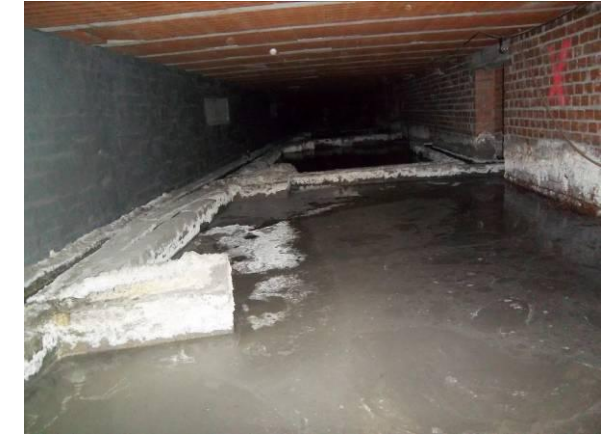
F-66. Bajo andén 1. Inundado. Inspección de abril de 2013.

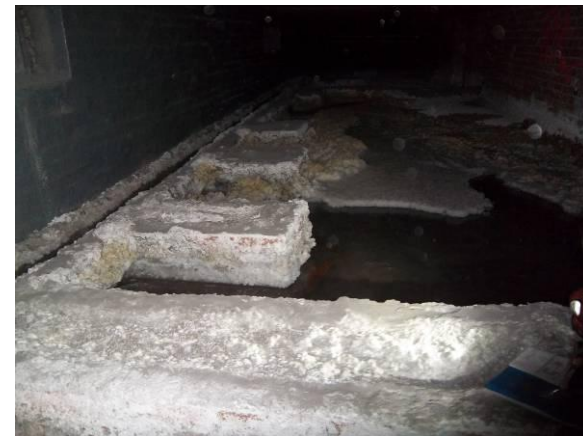
F-62. Bajo andén 1. Canaleta transversal cubierta de sales. Inoperativa.

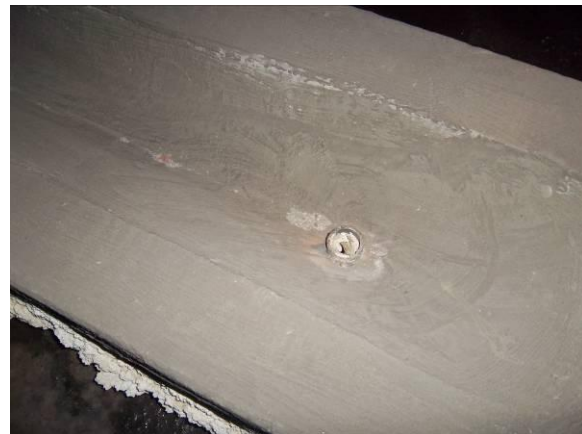
F-67. Bajo andén 1. Posible drenaje agua bajo contrabóveda (subpresión).

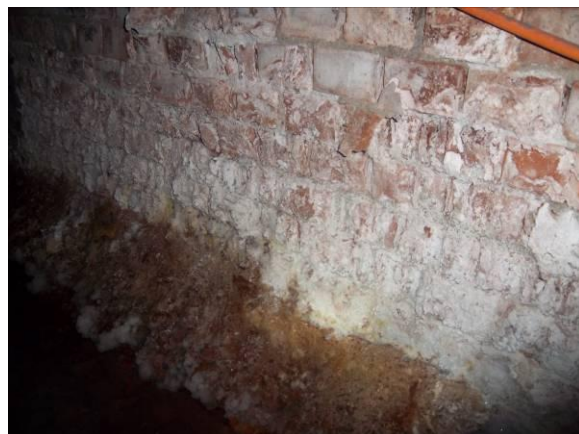
F-63. Bajo andén 1. Alteración de muros de fábrica de ladrillo en bajo andén.

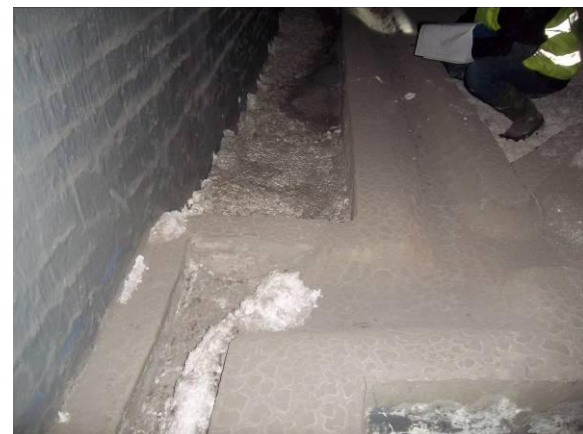
F-64. Bajo andén 1. Canaleta longitudinal, en perfecto estado.

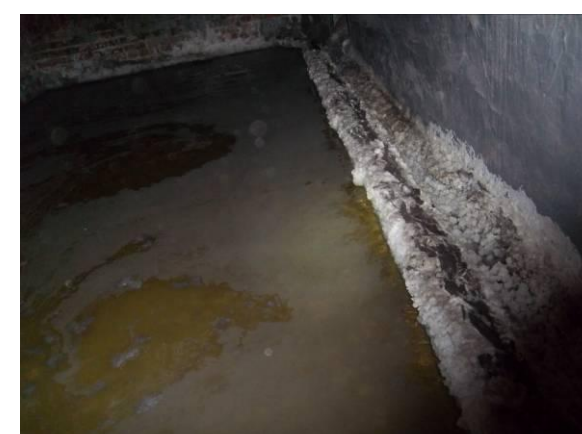
F-68. Bajo andén 2. Inundado y canaleta longitudinal inoperativa.

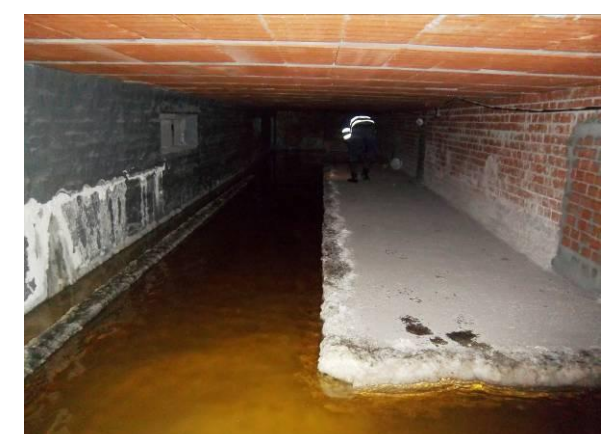
F-69. Bajo andén 2. Inundado y canaleta longitudinal anegada e inoperativa.

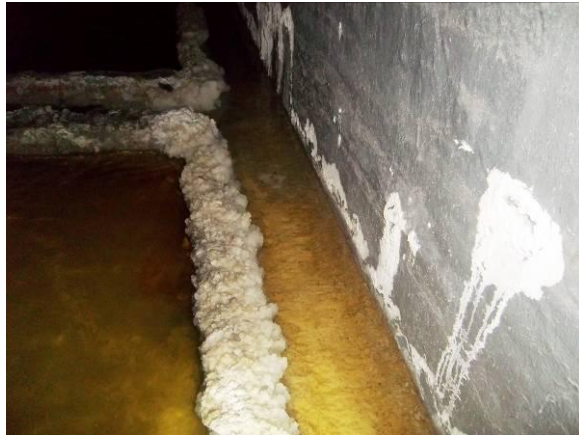
F-70. Bajo andén 2. Canaleta longitudinal inoperativa. Acumulación de sales.

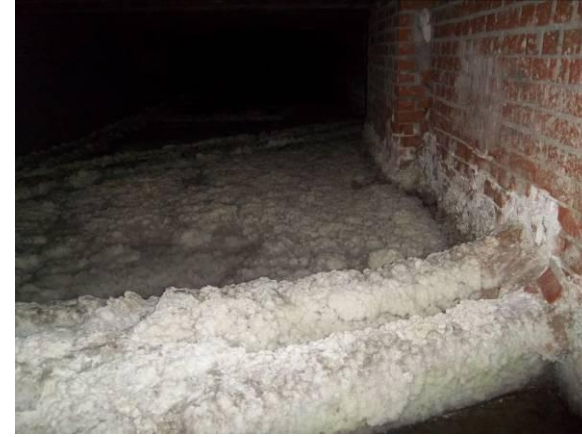
F-71. Bajo andén 2. Acumulaciones de sales muy importantes.

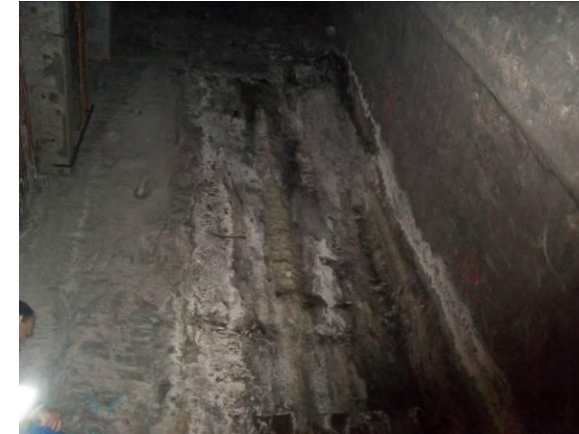
F-76. Pozo de inmisión andén 1. Fisura y filtración en pantalla.

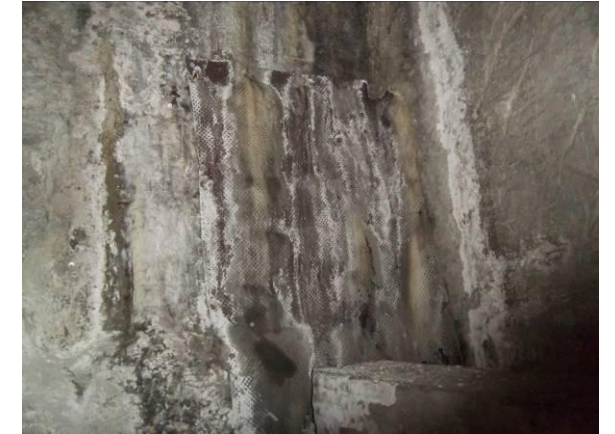
F-77. Pozo de inmisión andén 1. Fisura y filtración en pantalla.

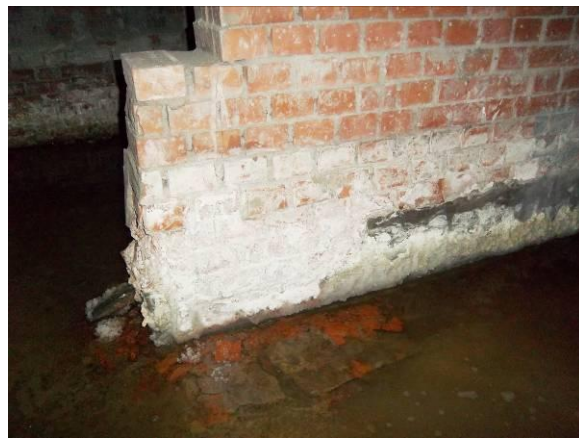
F-72. Bajo andén 2. Alteración de muros de fábrica de ladrillo en bajo andén.

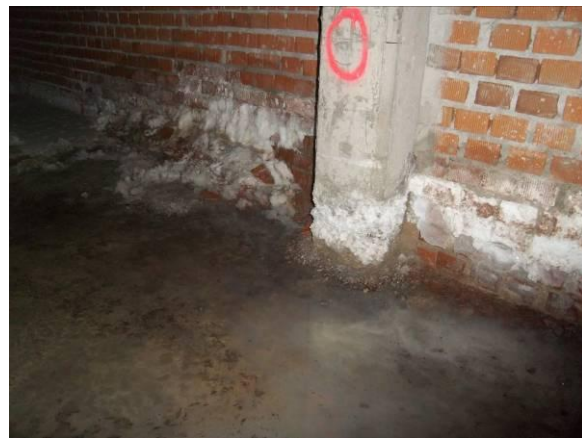
F-73. Bajo andén 2. Alteración de pilar de hormigón de apoyo de escaleras.
