OBRAS DE MEJORA DE LA INFRAESTRUCTURA DE ESTACIONES E INSTALACIONES DEL TUNEL EN LA LÍNEA 7B DE
METRO DE MADRID

TRAMO: BARRIO DEL PUERTO - HENARES

ANEJO 1 : INFORME DE LA INSPECCIÓN DE ESTACIONES E INSTALACIONES DE TÚNEL

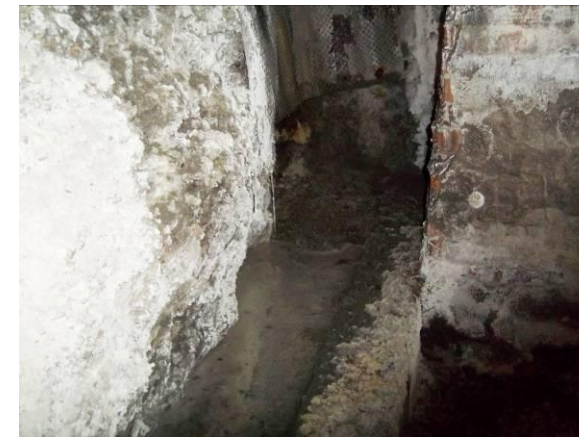
F-78. Pozo de inmisión andén 1. Cámara bufa anegada y colmatada. Inoperativa.

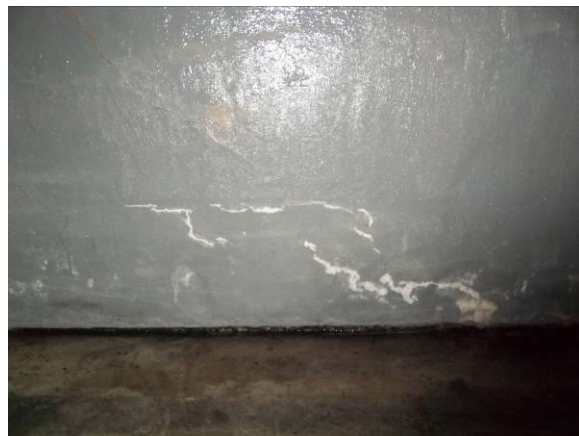
F-74. Bajo andén 2. Impermeabilización de muro. Fisuras con sales.

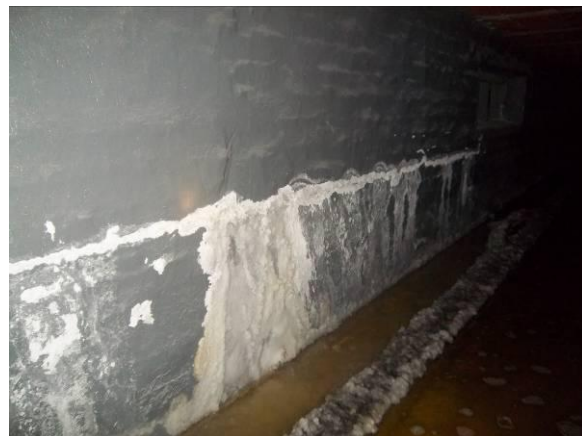
F-75. Bajo andén 2. Impermeabilización de muro. Fisuras con sales.

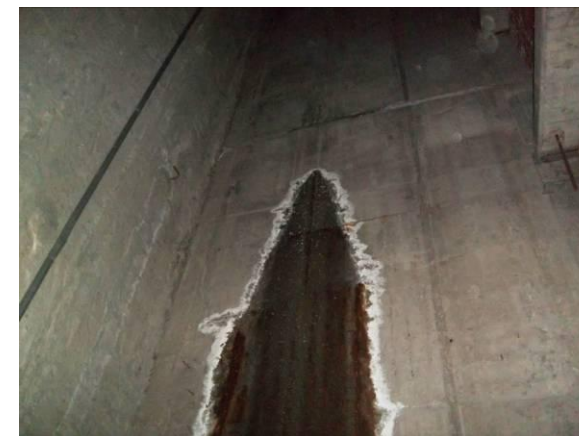
F-79. Pozo de inmisión andén 2. Filtración en muro cierre rampa.

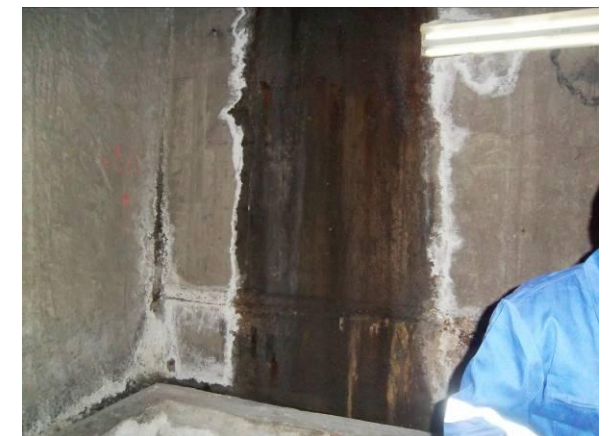
F-80. Pozo de inmisión andén 2. Filtración en muro cierre rampa.

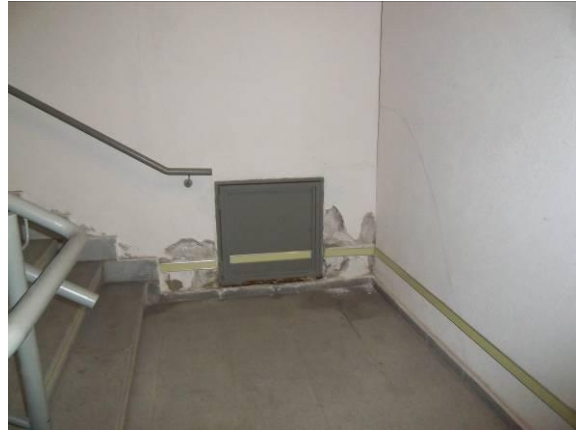
F-81. Salida de emergencia andén 1. Humedad en tabiquería rellano 1º.

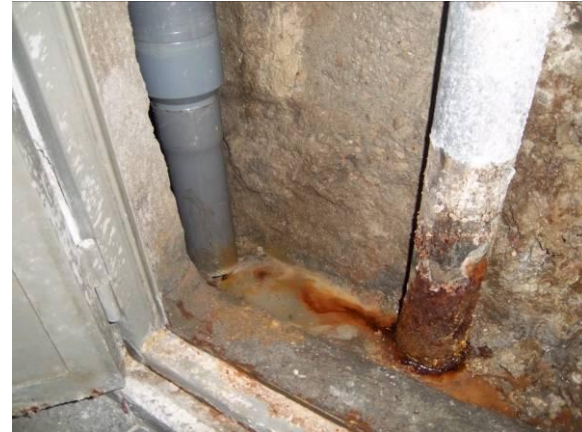
F-82. Salida de emergencia andén 1. Aspecto cámara bufa en rellano 1º.

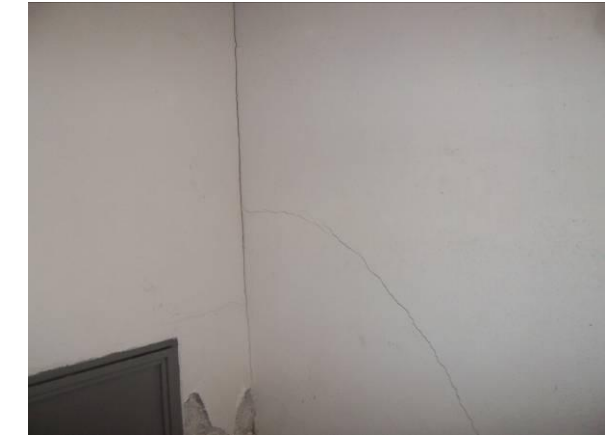
F-87. Salida de emergencia andén 1. Fisuras en rellano 1º.

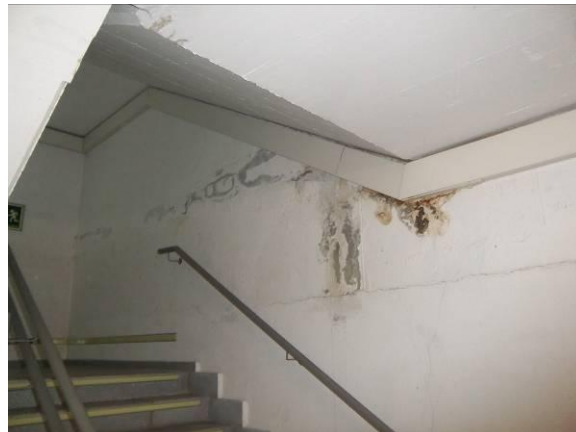
F-83. Salida de emergencia andén 1. Humedad en tabiquería rellano 7º - 8º.

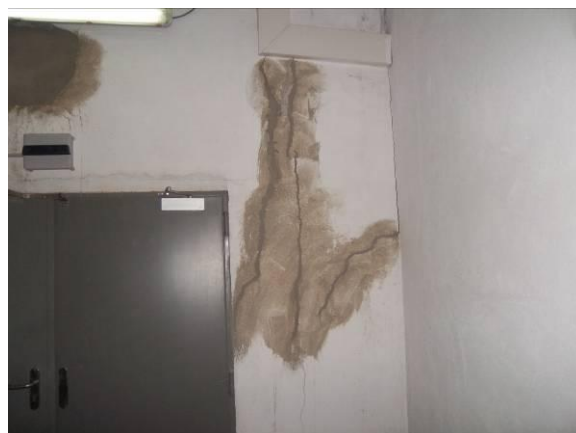
F-84. Salida de emergencia andén 1. Fisuras junto puerta de acceso desde andén.

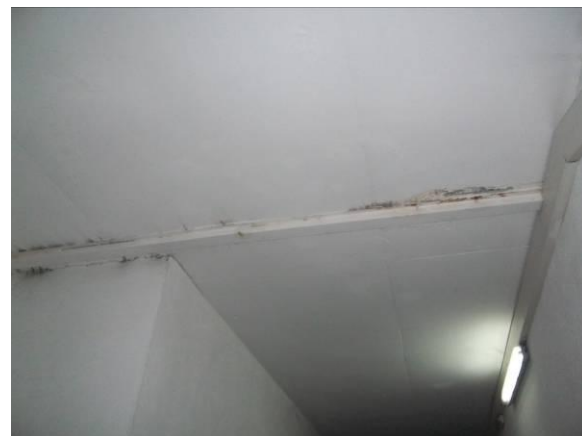
F-92. Salida de emergencia acceso al exterior. Humedad en losa de cubierta.

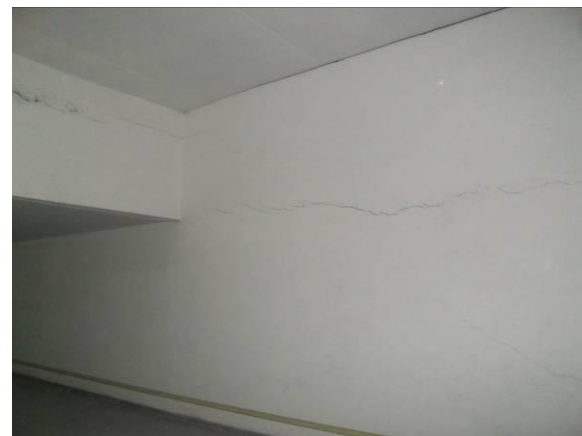
F-93. Salida de emergencia acceso al exterior. Fisuras en tabiquería.

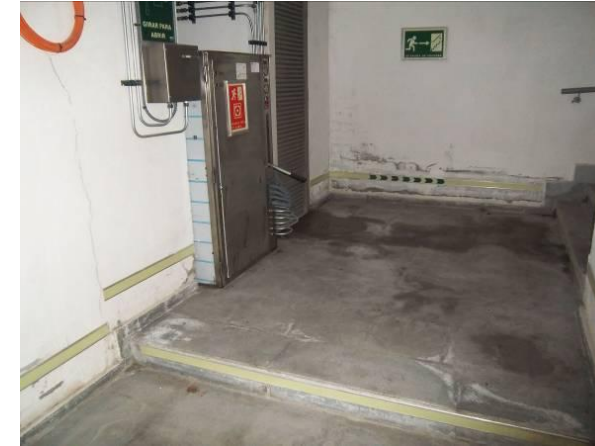
F-94. Salida de emergencia acceso al exterior. Acumulación de agua junto puerta acceso a pozo ventilación.

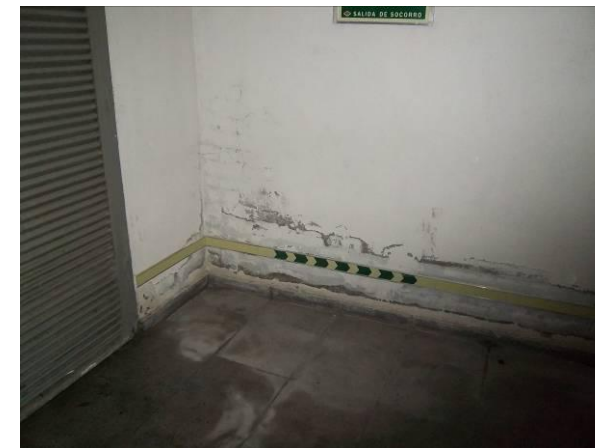
F-96. Salida de emergencia acceso al exterior. Humedad en tabiquería junto puerta de acceso a pozo ventilación.

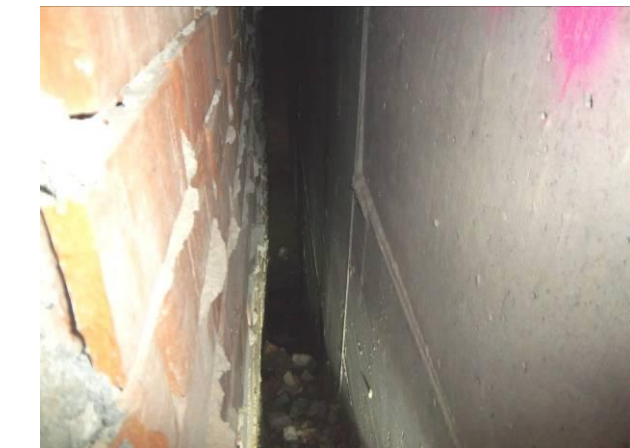
F-93. Salida de emergencia acceso al exterior. Cámara bufa tras escaleras de acceso al portón.

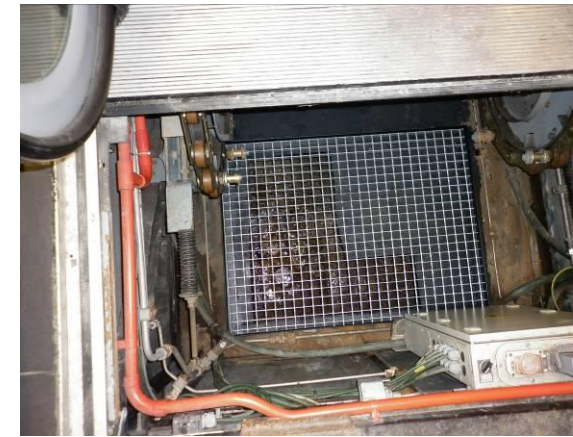
F-7. Foso escalera mecánica nº 1. Con agua.

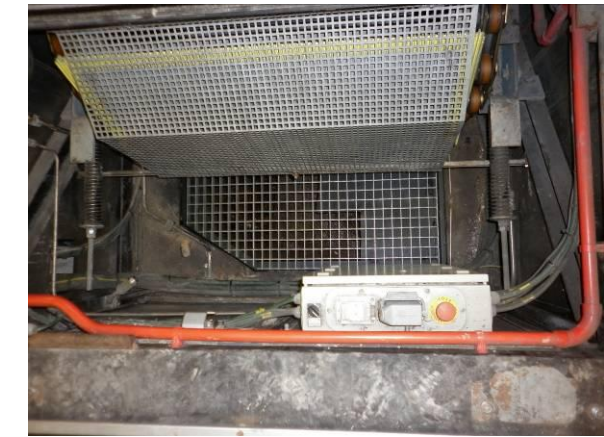
F-8. Foso escalera mecánica nº 2. Agua corriendo.

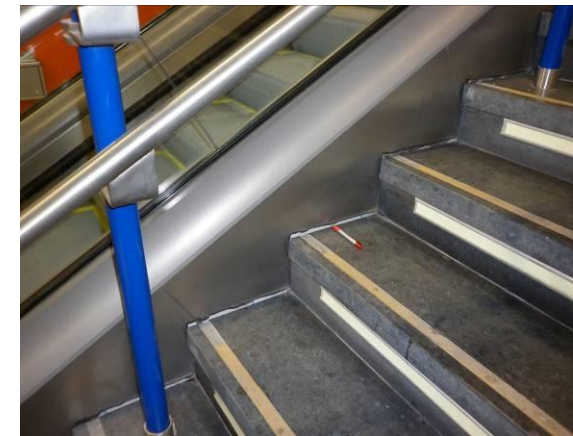
F-9. Escalera de hormigón en acceso. Despegada de escalera mecánica nº 2.

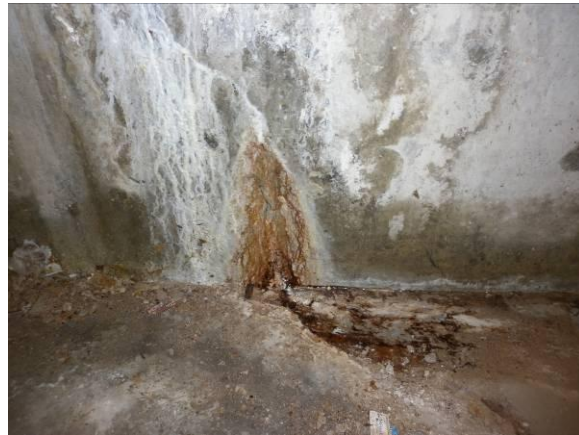
F-13. Foso ascensor acceso. Surgencia en paramento de foso, bajo puerta.

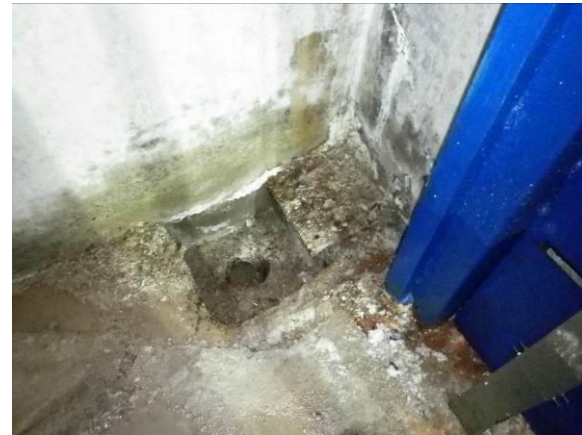
F-14. Foso ascensor acceso. Desagüe sin rejilla y con algo de relleno (sales).

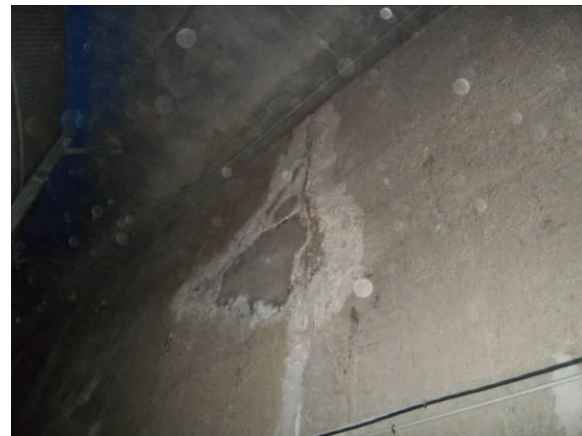
F-21. Nivel vestíbulo. Coquera reparada con
humedad antigua y sales en pantalla derecha.

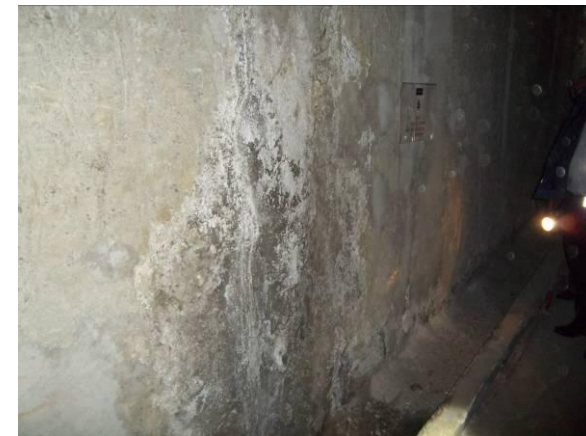
F-22. Nivel vestíbulo. Humedad con sales
en pantalla derecha.

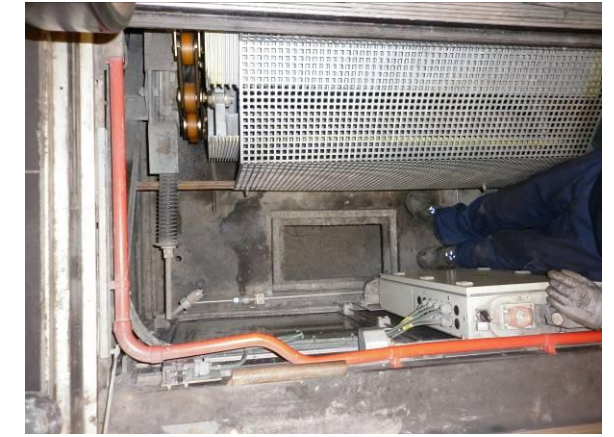
F-24. Foso escalera mecánica nº 3. Con
algo de agua.

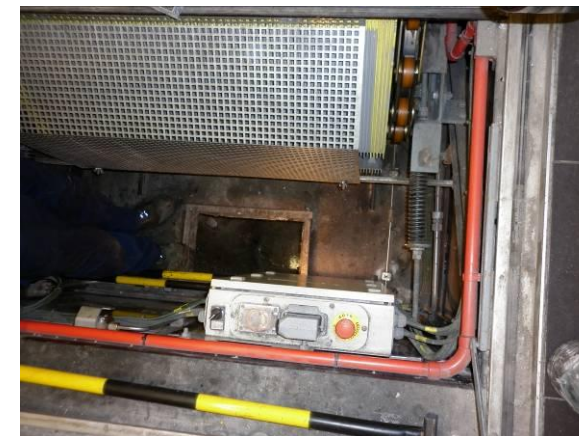
F-27. Foso escalera mecánica nº 5. Con algo
de agua.

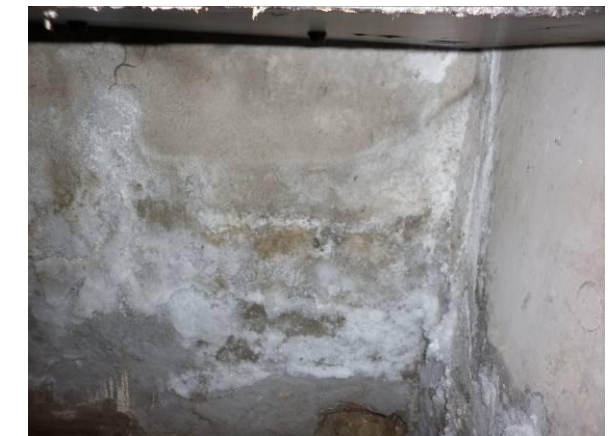
F-28. Interior foso escalera mecánica nº 5.
Sales.

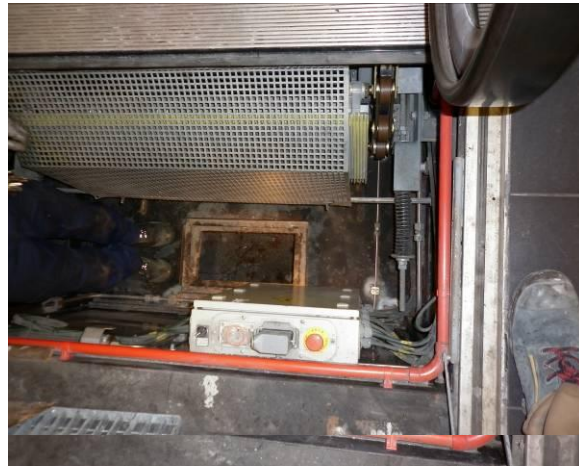
F-29. Foso escalera mecánica nº 6. Seco.

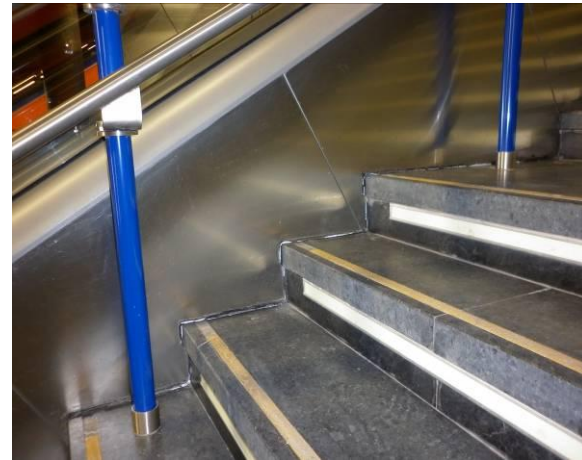
F-30. Escalera de hormigón vestíbulo.-andén 1, despegada de esc. mecánica nº 4.

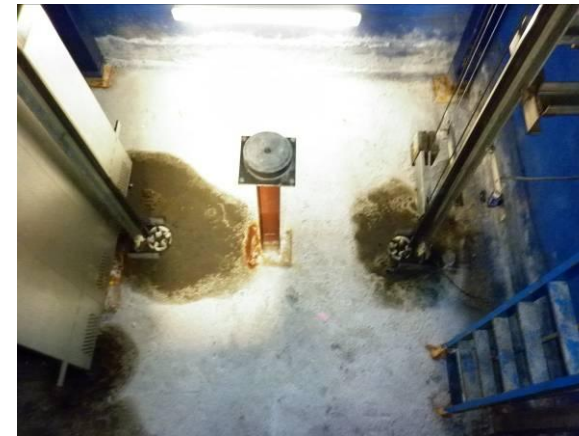
F-35. Foso ascensor vestíbulo-andén 2. Seco.

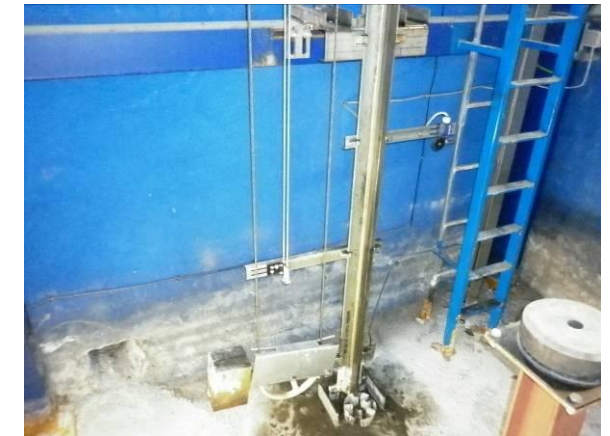
F-36. Foso ascensor vestíbulo-andén 2. Aspecto del desagüe.

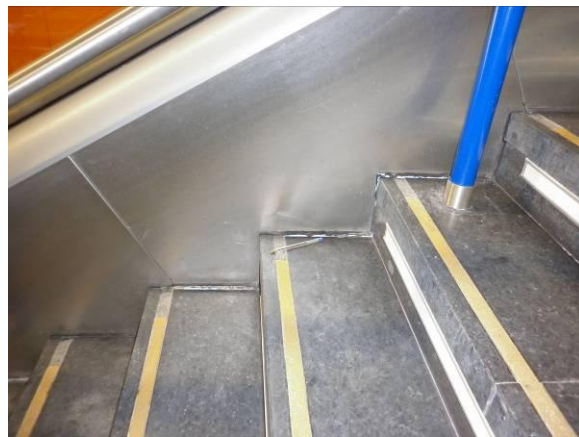
F-31. Escalera de hormigón vestíbulo.-andén 2, despegada de escalera mecánica nº 6.

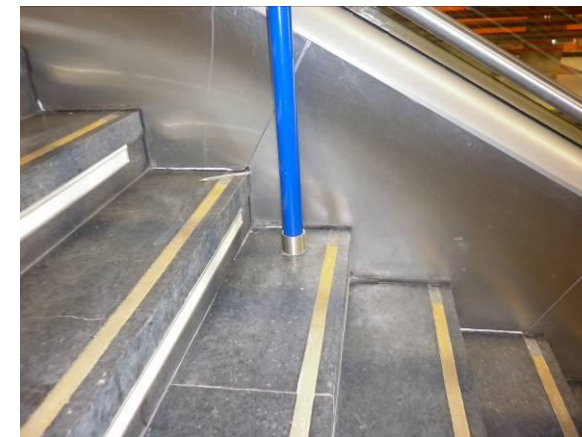
F-32. Escalera de hormigón vestíbulo.-andén 2, despegada de esc. mecánica nº 5.

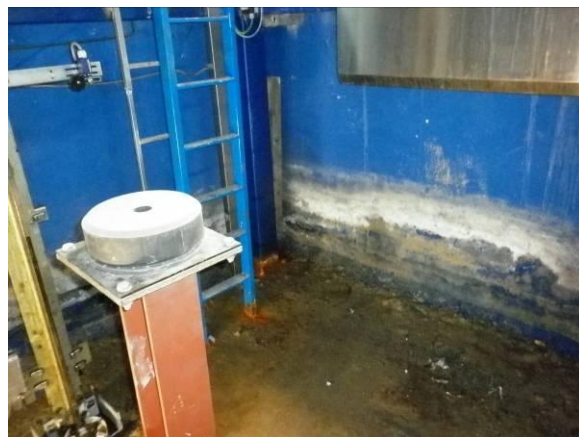
F-33. Foso ascensor vestíbulo-andén 1. Humedad en solera y pintura descarnada.

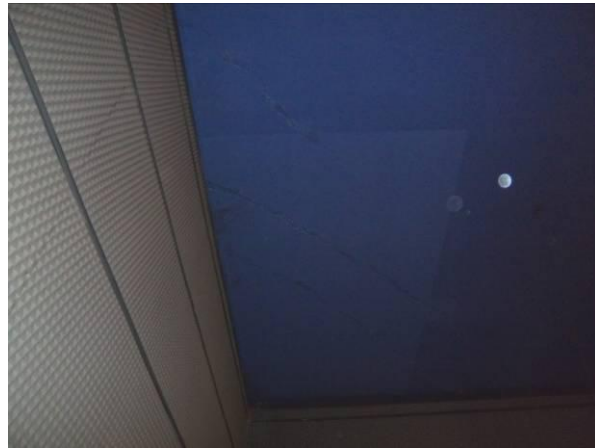
F-37. Fisuras y goteras en losa de cables sobre andén 1 tras la salida de emergencia.

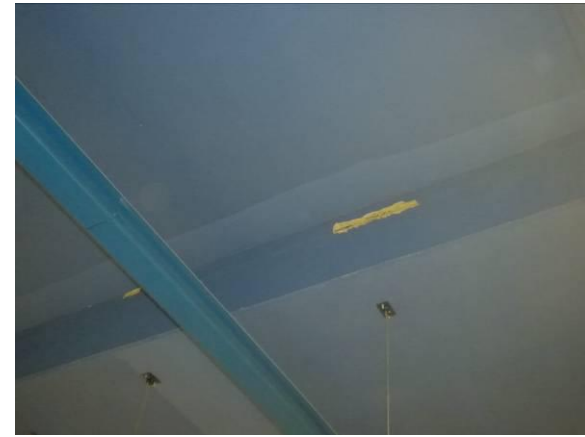
F-38. Hormigón desprendido en canto de losa de cables.

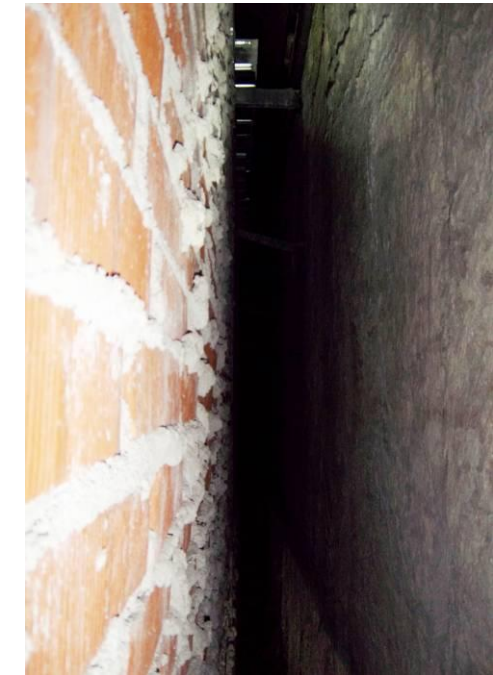
F-44. Aspecto cámara bufa nivel andén 1 en zona tras cuartos.

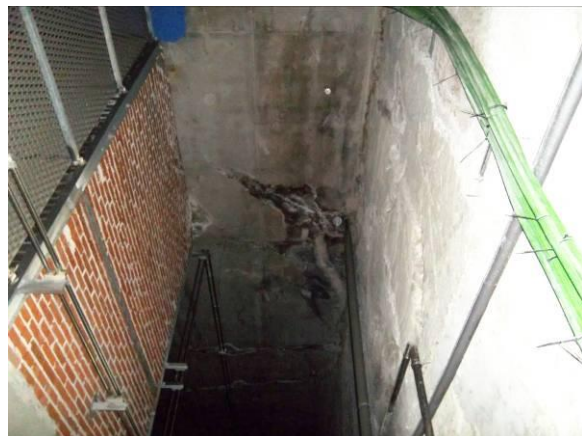
F-39. Humedad y eflorescencias en losa vestíbulo sobre cámara bufa andén 1.

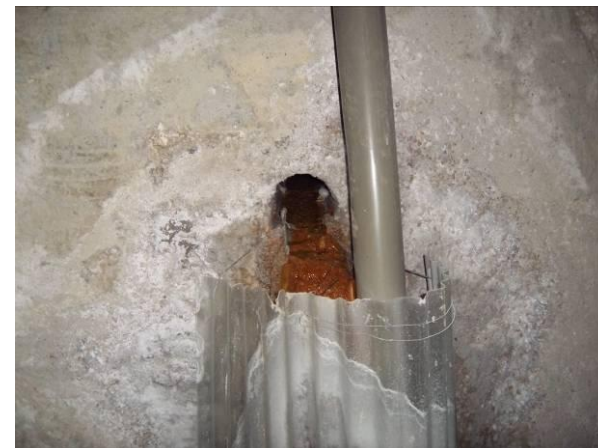
F-40. Entrada de agua por taladro en pantalla derecha.

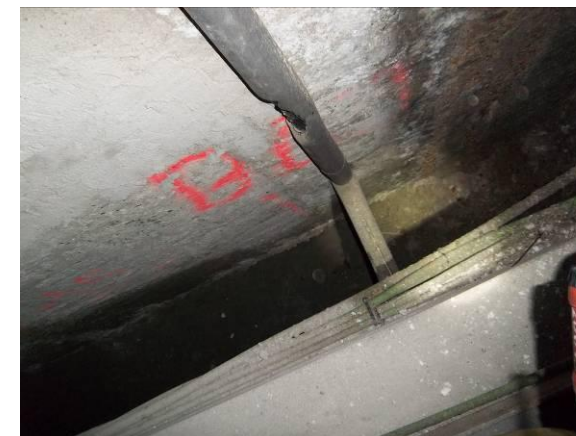
F-45. Cámara bufa nivel andén 1 tras caja ascensor. Humedad en la base.

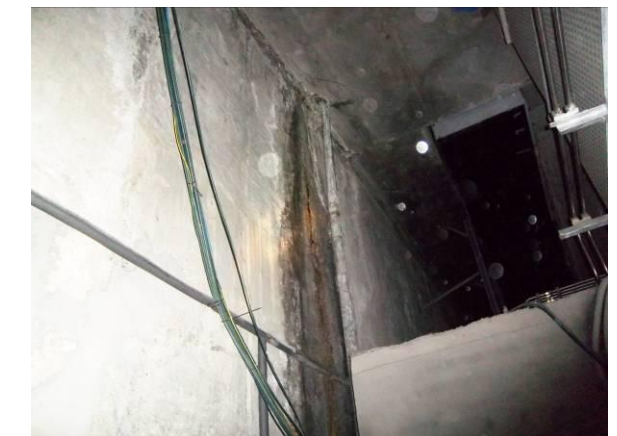
F-46. Cámara bufa nivel andén 1. Filtración en junta pantallas tras cuarto enclavamiento.

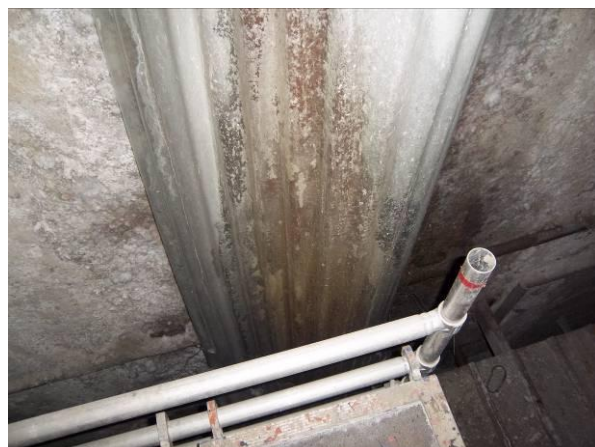
F-41. Entrada de agua por taladro en pantalla derecha.

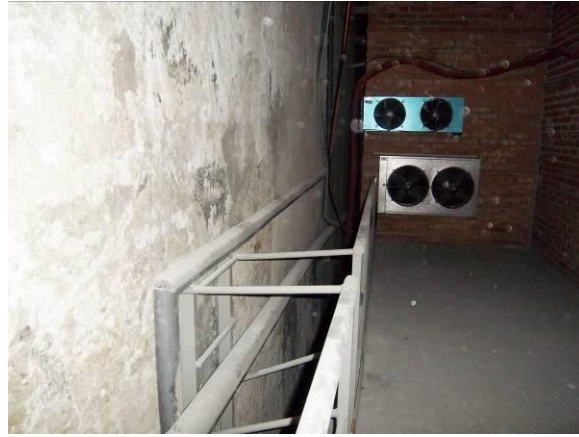
F-47. Aspecto cámara bufa nivel andén 2. tras caja de ascensor

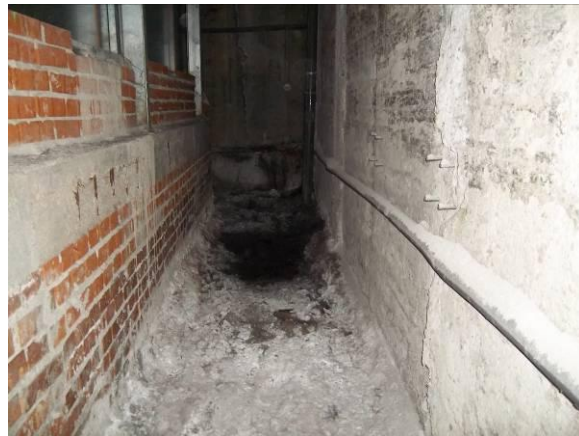
F-49. Cámara bufa tras andén 2 en zona ancha tras escaleras. Acumulación de sales.

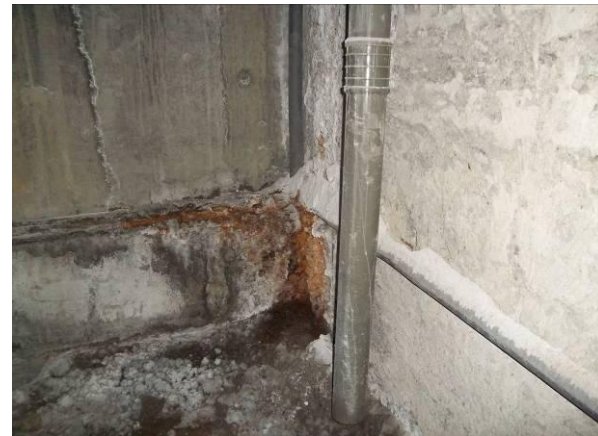
F-50. Cámara bufa andén 2. Filtración con sales en junta muro rampa con pantalla.

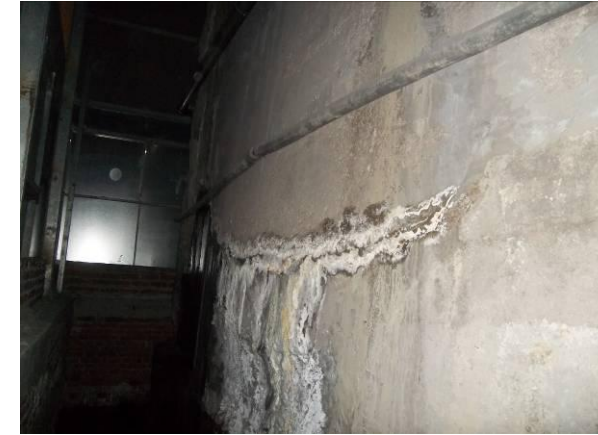
F-51. Muro rampa abombado y fisurado en parte inferior. Filtración por fisura con sales.

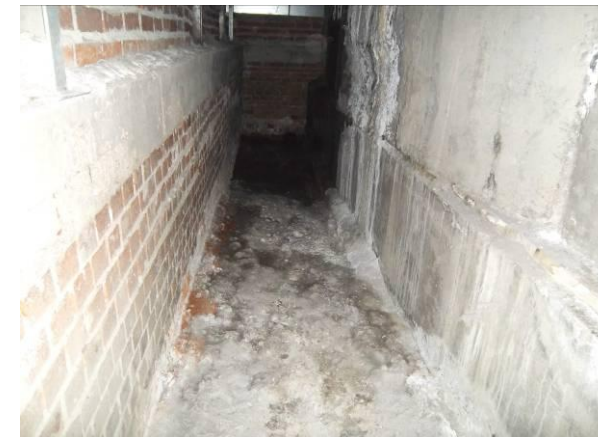
F-53. Cámara bufa andén 2, a base muro rampa. Agua estancada y muchas sales.

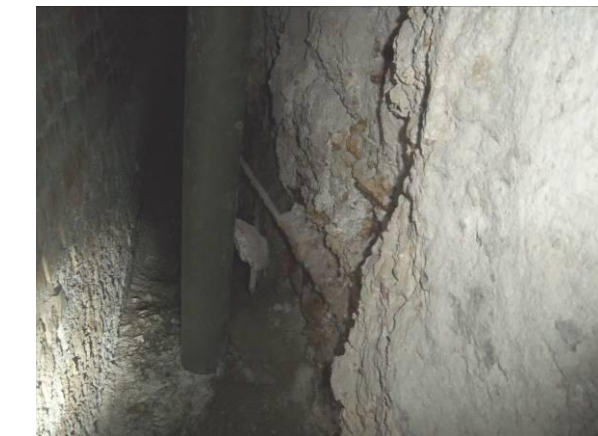
F-55. Cámara bufa andén 2. Còquera con armadura vista en pantalla zona estrecha.

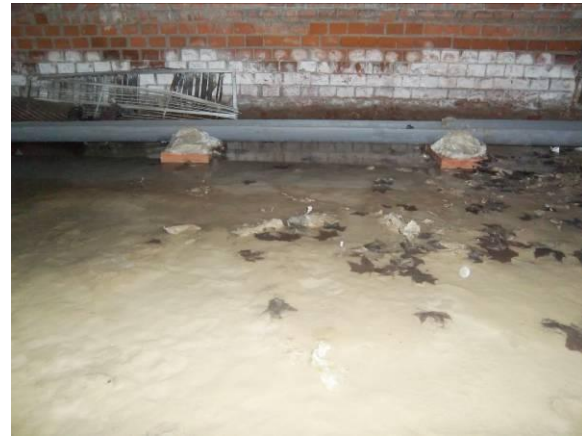
F-57. Bajo andén 1. Inundado y acumulación de sales.

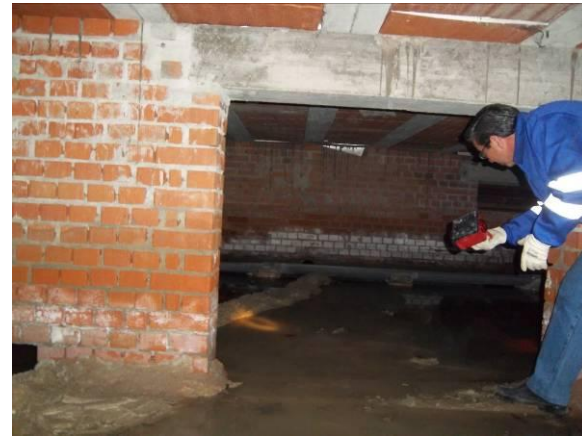
F-58. Bajo andén 1. Inundado y acumulación de sales.

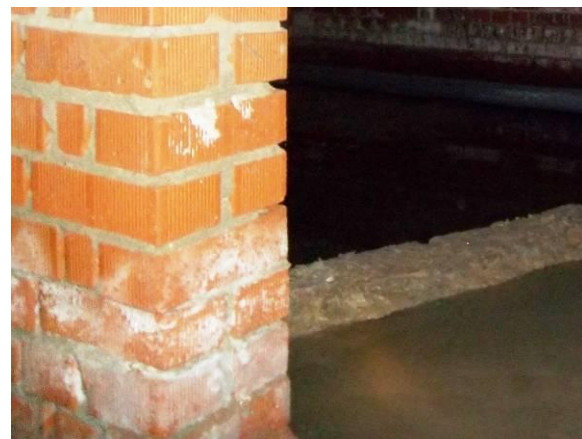
F-59. Bajo andén 1. Alteración de la base del muro.

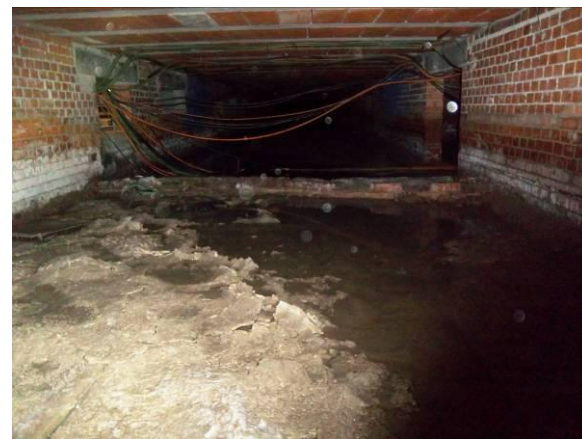
F-60. Bajo andén 2. Inundado y acumulación de sales.

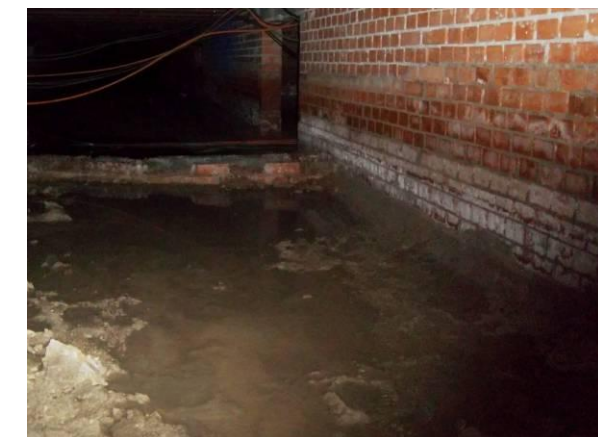
F-61. Bajo andén 2. Inundado. Canaleta en mal estado.

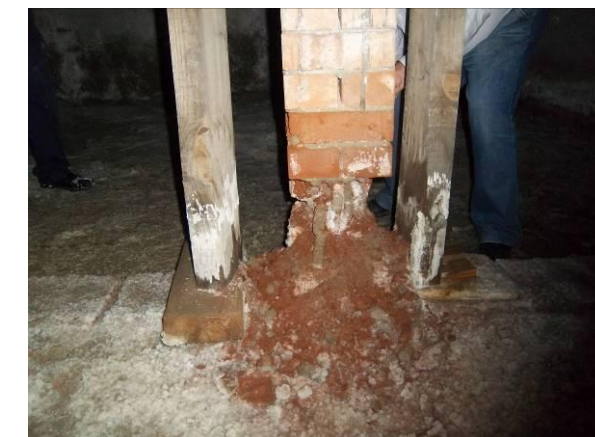
F-62. Bajo andén 2. Alteración de pilar en bajo andén por sales. Pilar apeado

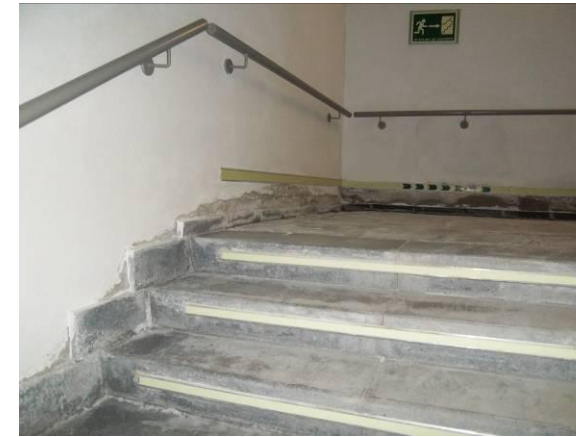
F-62. Salida de emergencia andén 1. Humedad en 1º rellano y zanca escalera.

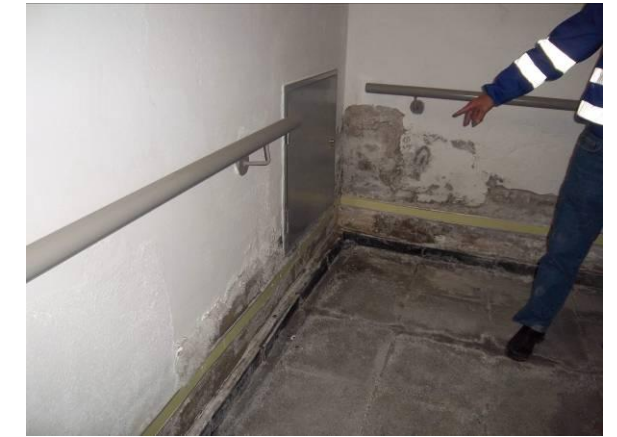
F-63. Salida de emergencia andén 1. Humedad en 1º rellano.

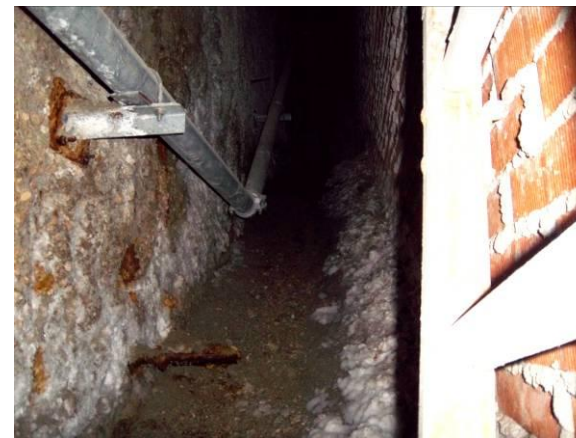
F-64. Salida de emergencia andén 1. Cámara bufa con agua y sales a nivel andén.

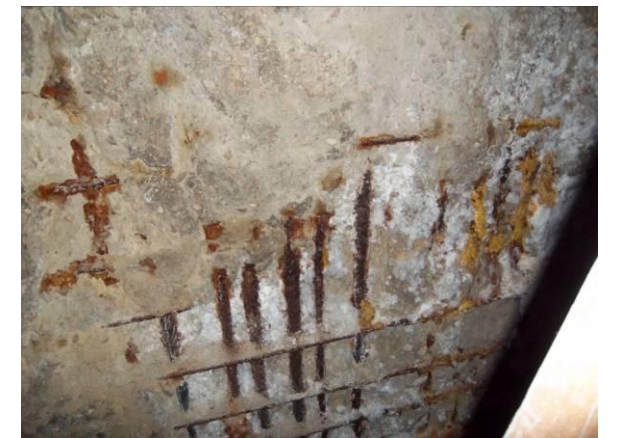
F-65. Salida de emergencia andén 1. Aspecto pantalla a nivel de andén. .

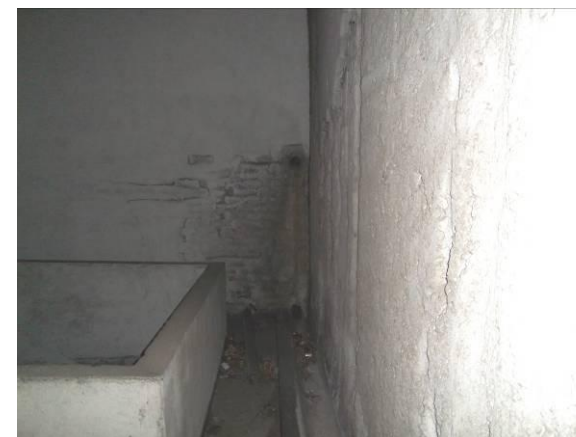
F-66. Pozo de compensación. Humedad en trasdos de tabique salida emergencia andén 1

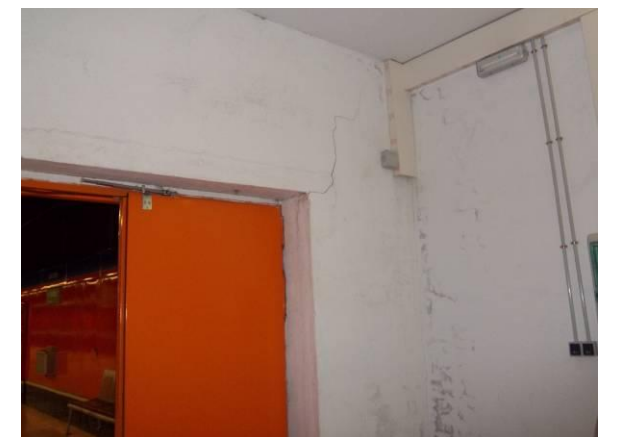
F-67. Salida de emergencia andén 1. Humedad y fisura junto puerta de acceso.

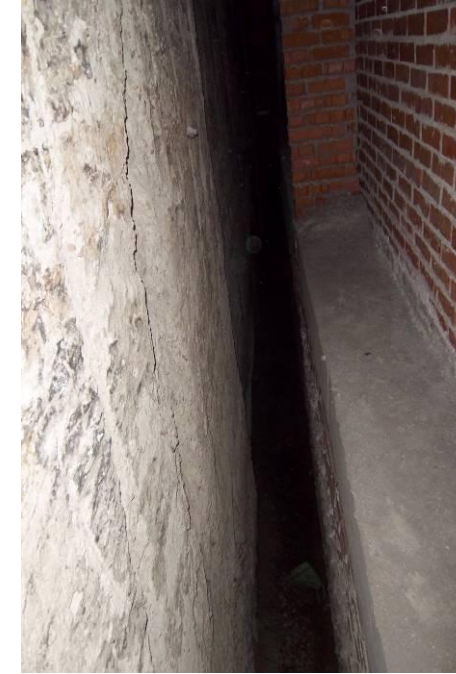
F-72 Salida de emergencia andén 2. Cámara bufa nivel bajo andén, húmeda.

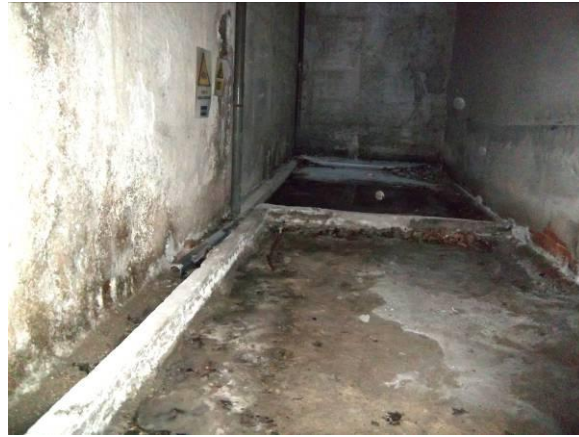
F-74. Pozo de compensación andén 1. Humedades, agua encharcada y sales

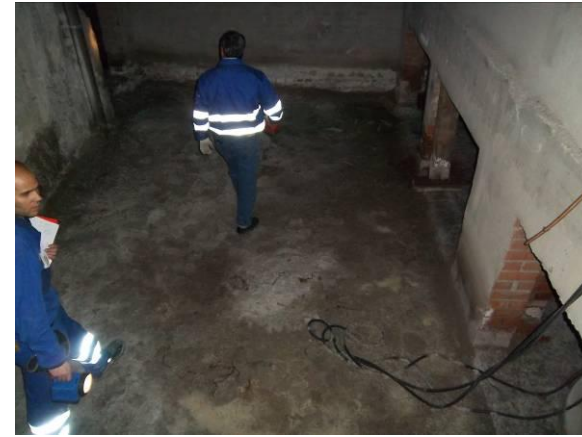
F-75. Pozo de inmisión andén 2. Agua, sales y mortero de pendiente alterado.

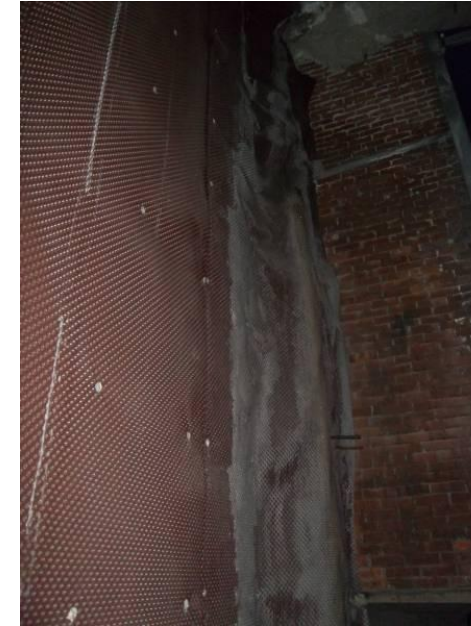
F-76 Pozo de extracción. Muro lateral derecho recubierto por lámina drenante.

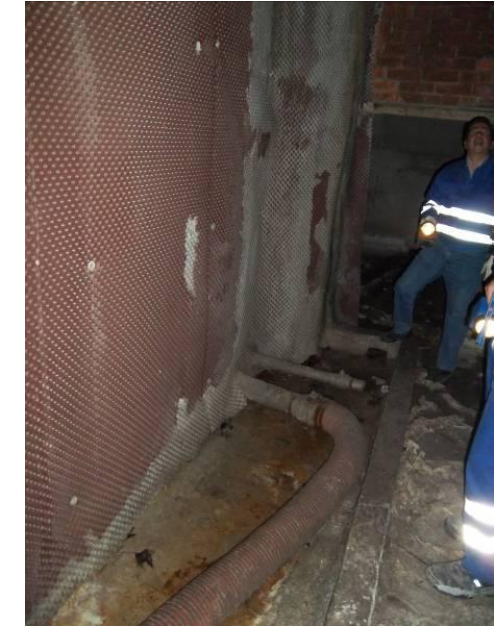
F-77 Pozo de extracción. Junta de muro lateral derecho de pozo y pantalla de estación.

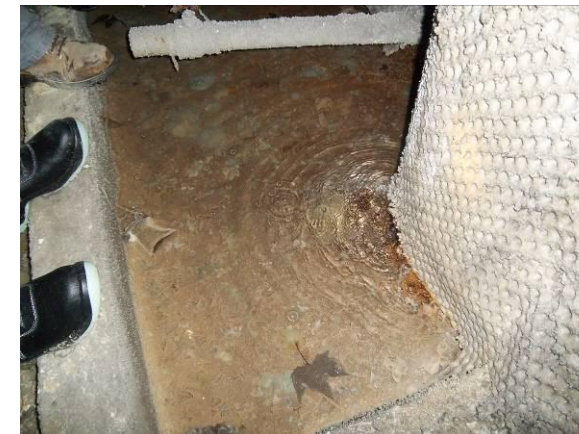
F-78 Pozo de extracción. Filtración en junta entre muro derecho de pozo y pantalla estación.

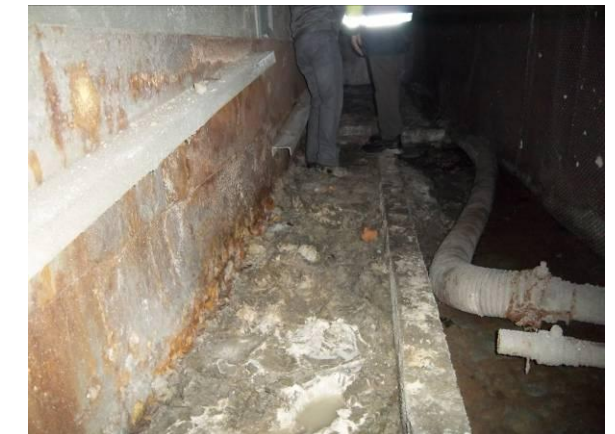
F-79 Pozo de extracción. Aspecto de canaleta y solera de pozo en lado derecho. Gran acumulación de sales.

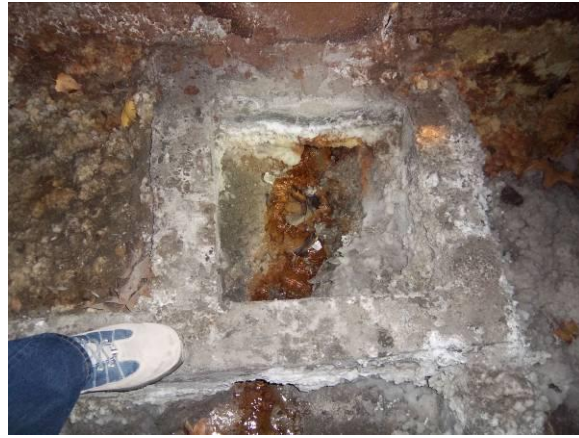
F-80 Pozo de extracción. Arqueta de drenaje desagüando a drenaje central.

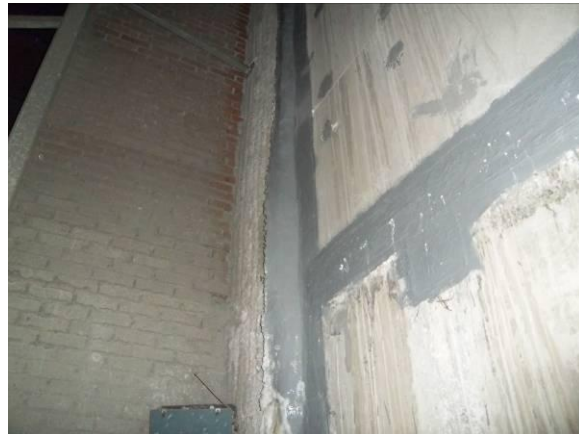
F-82 Pozo de extracción. Muro lateral izquierdo, junta con pantalla de estación.

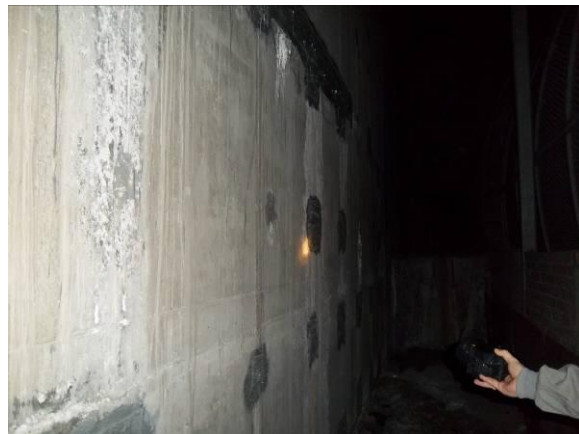
F-84 Pozo de extracción. Muro lateral izquierdo. Impermeabilización.

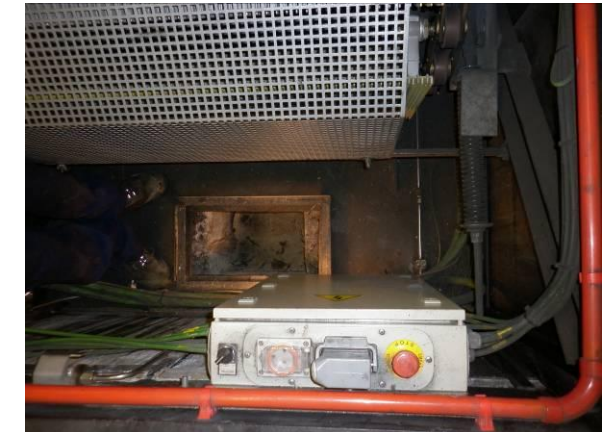
F-6. Acceso. Foso escalera mecánica n.º1. Seco.

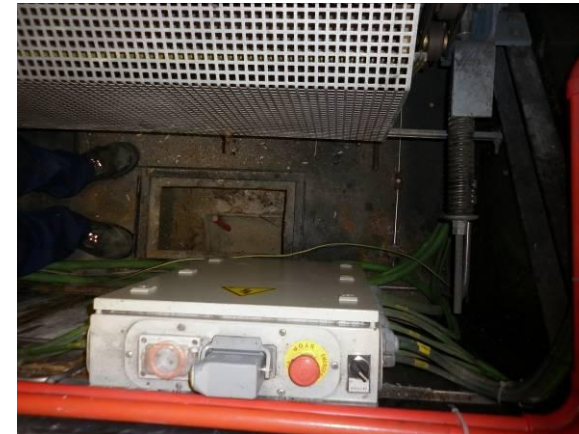
F-7 Acceso. Foso escalera mecánica n.º2. Seco.

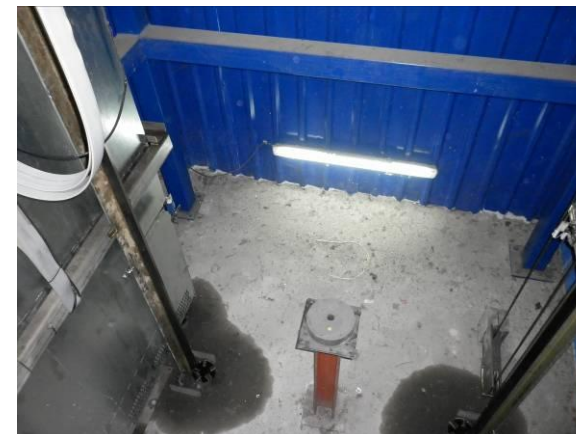
F-9 Acceso. Foso ascensor acceso. Seco y sin sales.

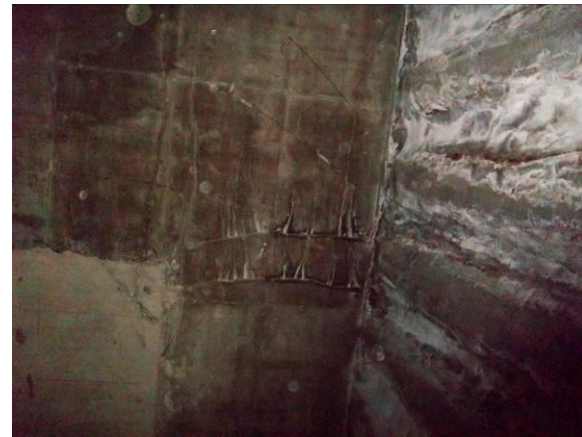
F-12. Eflorescencias en cara inferior losa cubierta (zona estrecha estación).

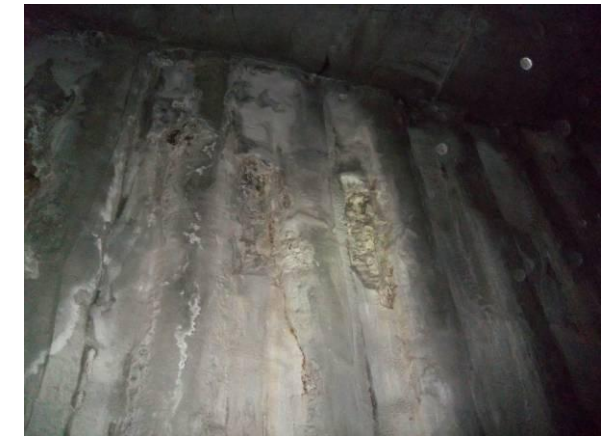
F-16. Gunita desprendida por entrada de agua. Pantalla lateral izquierda.

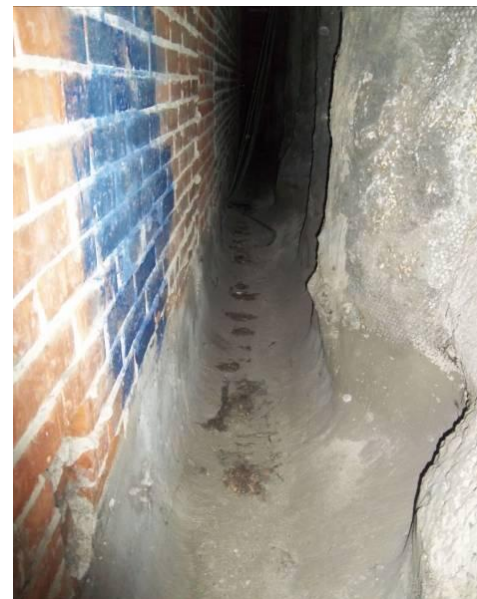
F-14. Cámara bufa nivel vestíbulo. Pantalla lateral izquierda (hacia PK crecientes).

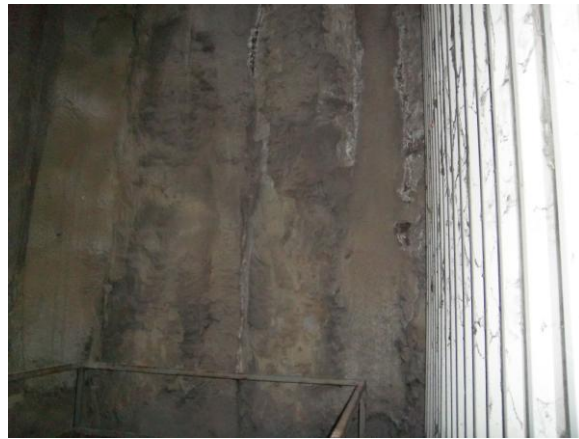
F-19. Pilotes con humedades en pozo inmisión (nivel vestíbulo).

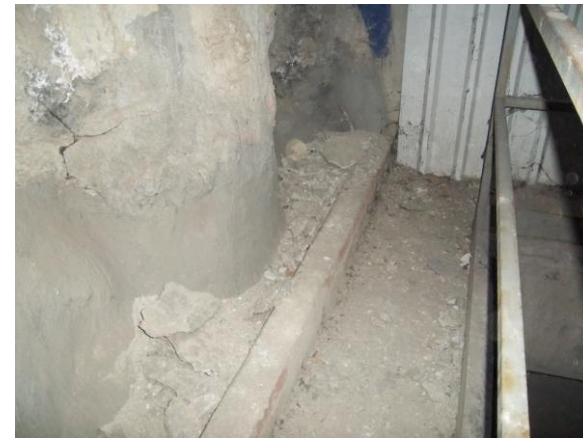
F-20. Canaleta rellena con gunita caída. Pozo inmisión (nivel vestíbulo).

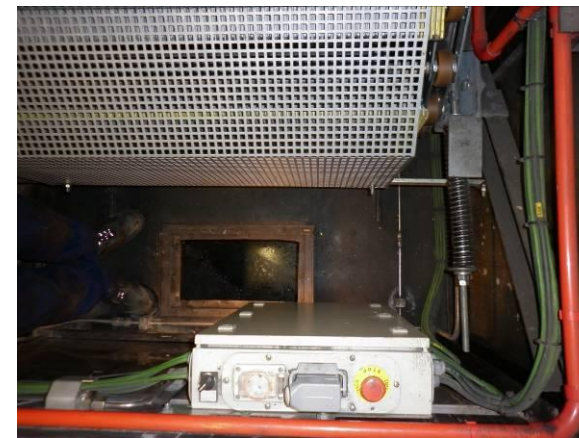
F-23. Foso escalera mecánica nº 3. Agua.

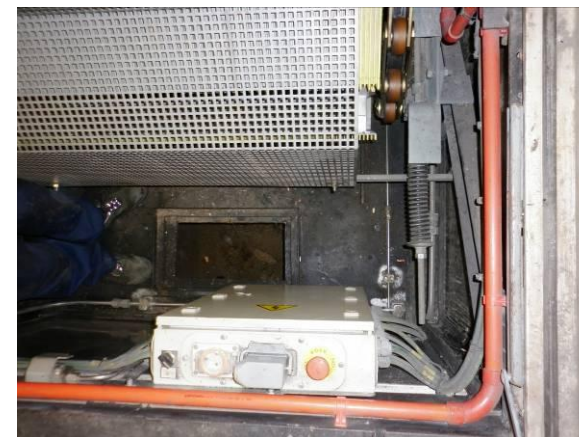
F-25. Foso escalera mecánica nº 4. Humedad.

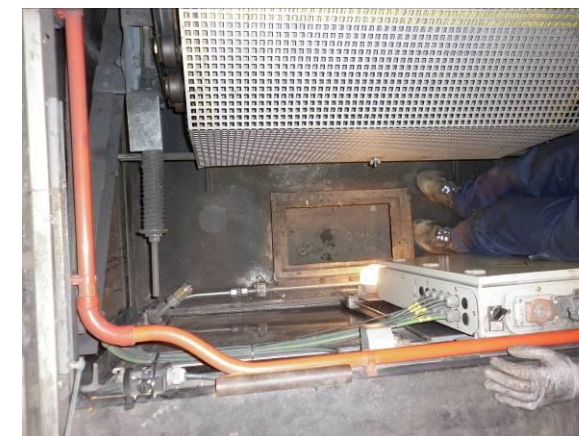
F-27. Foso escalera mecánica nº 5. Seco.

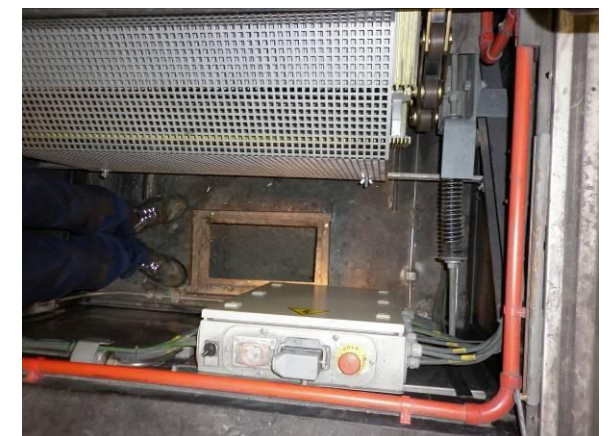
F-28. Foso escalera mecánica nº 6. Seco.

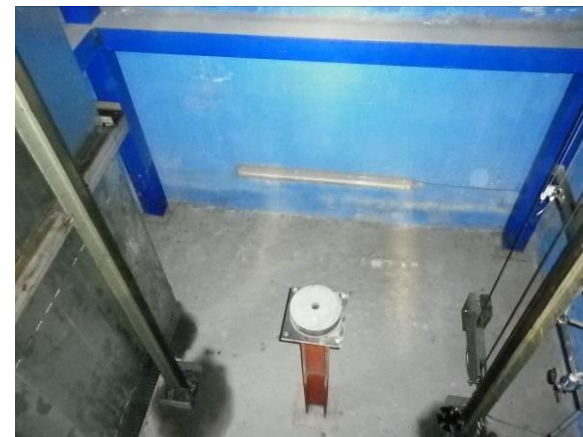
F-30. Foso de ascensor vestíbulo-andén 1. Seco.

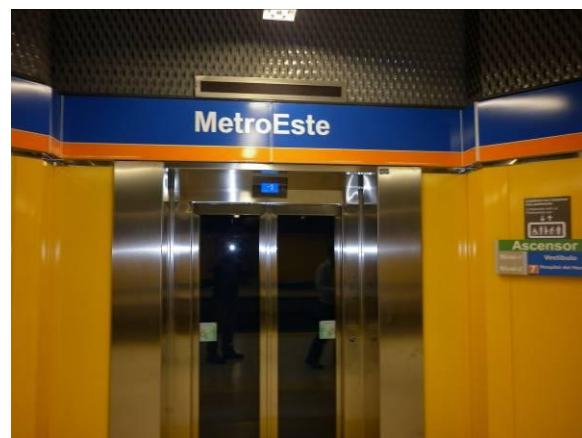
F-31. Ascensor vestíbulo-andén 2.
