OBRAS DE MEJORA DE LA INFRAESTRUCTURA DE ESTACIONES E INSTALACIONES DEL TUNEL EN LA LÍNEA 7B DE
METRO DE MADRID

TRAMO: BARRIO DEL PUERTO - HENARES

ANEJO 1 : INFORME DE LA INSPECCIÓN DE ESTACIONES E INSTALACIONES DE TÚNEL

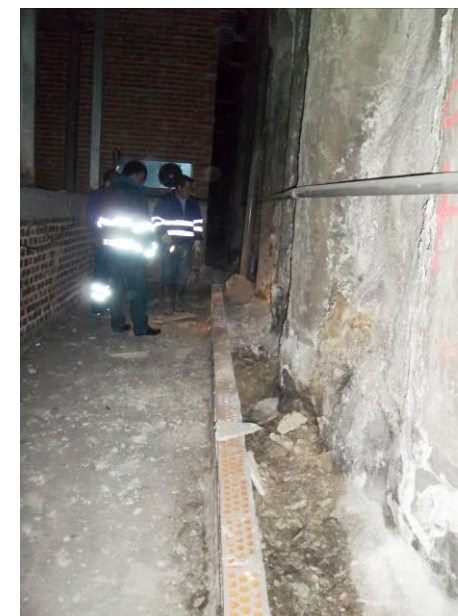
F-35. Cámara bufa nivel andén 2. Canaleta rellena. (Zona tras escaleras)

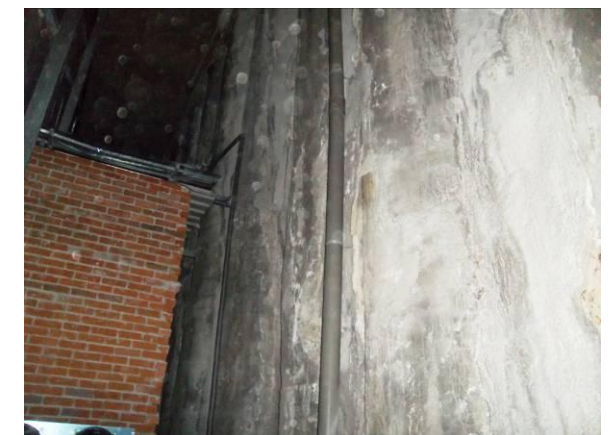
F-36. Pilotes nivel andén 2. Antiguas surgencias

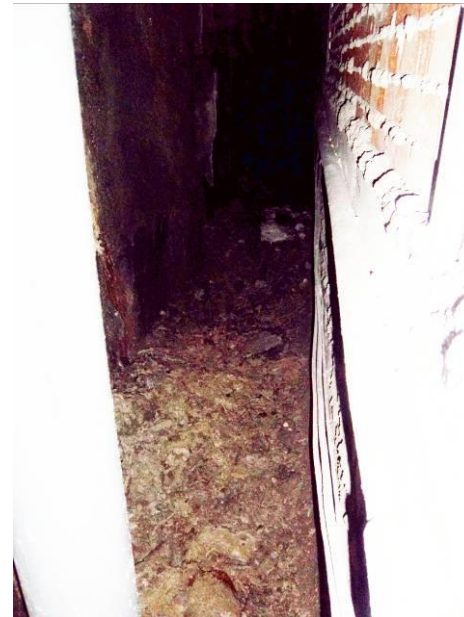
F-38. Cámara bufa tras andén 1. Humeda y rellena de gunita (zona tras cuartos).

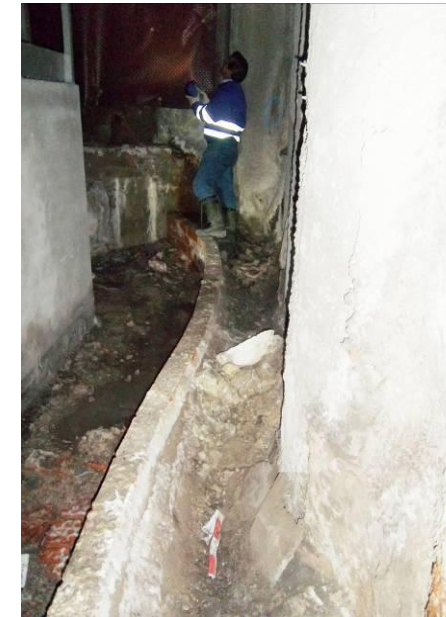
F-41. Cámara bufa tras andén 1. Canaleta rellena de gunita.

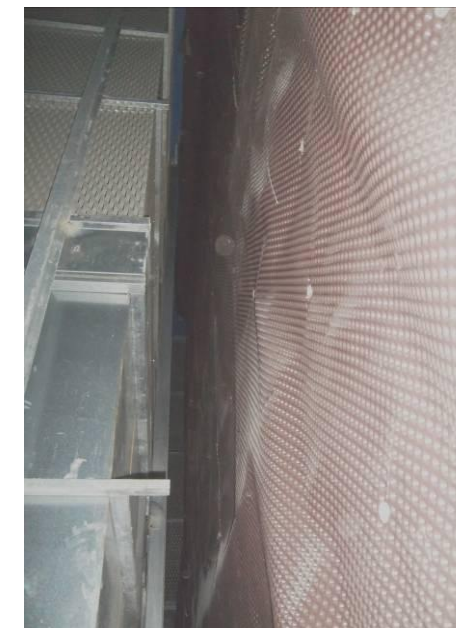
F-43. Cámara bufa andén 1. Muro cierre rampa cubierto con lámina drenante.

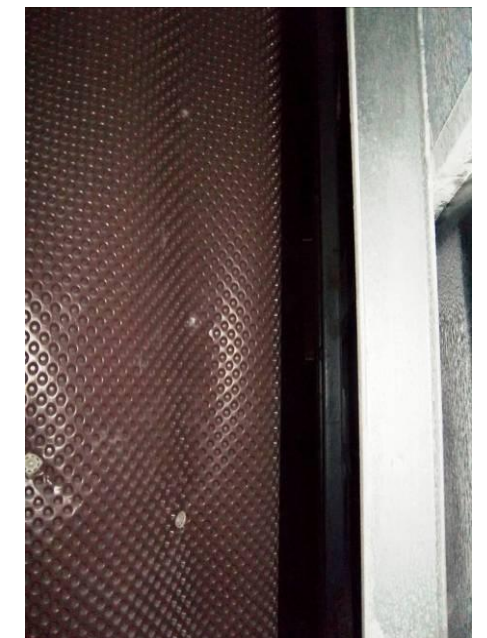
F-44. Cámara bufa andén 1 en zona estrecha estación. Lámina drenante.

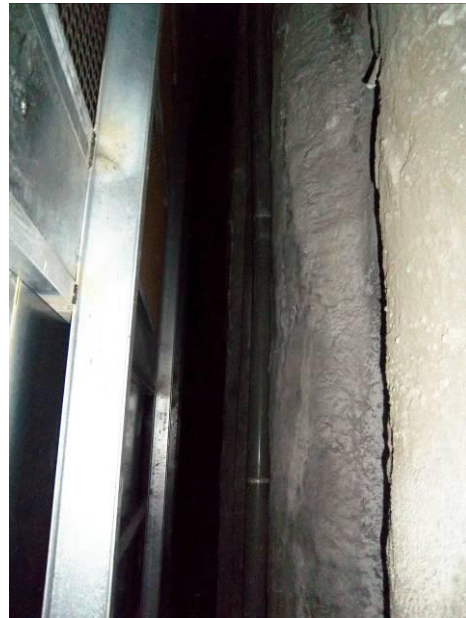
F-45. Cámara bufa andén 1. Zona estrecha estación. Vista hacia salida de emergencia.

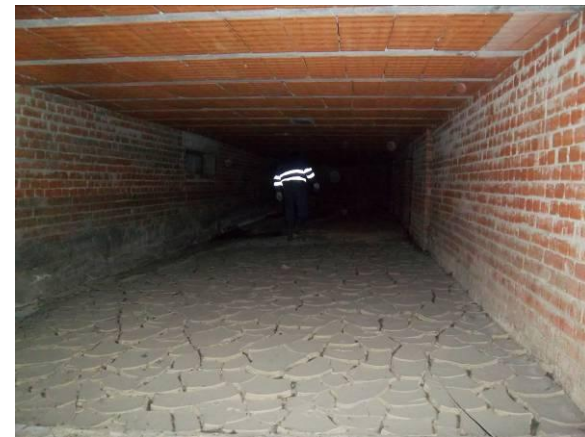
F-46. Bajo andén 2. Aspecto general en zona estrecha. Húmedo y con barro.

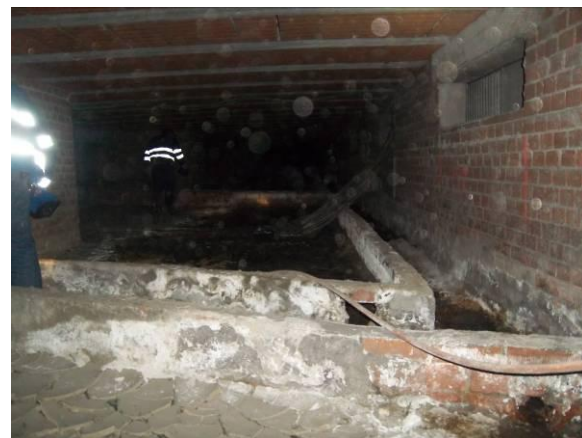
F-47. Bajo andén 2. Aspecto en zona central estación. Canaletas de fábrica.

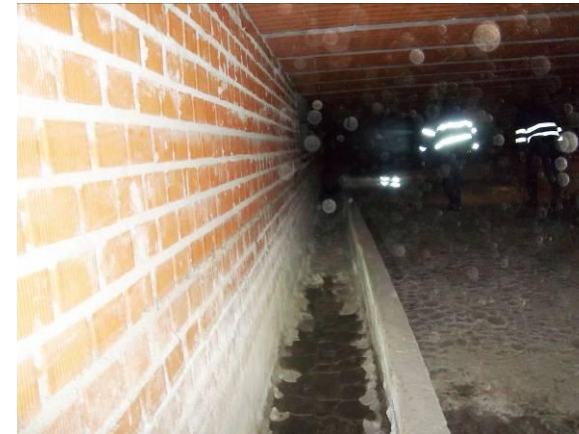
F-49. Bajo andén 2. Canaleta longitudinal con algo de barro.

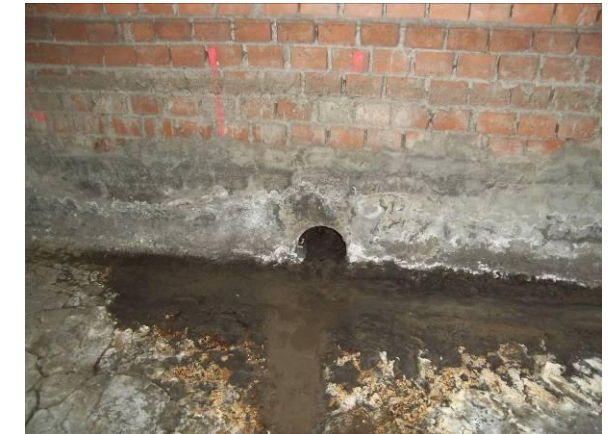
F-50. Bajo andén 2. Desagüe hacia drenaje central de la estación operativo.

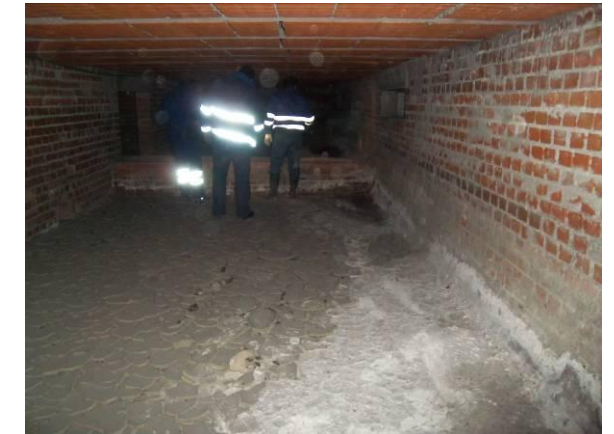
F-52. Bajo andén 1. Aspecto general. Húmedo y con barro.

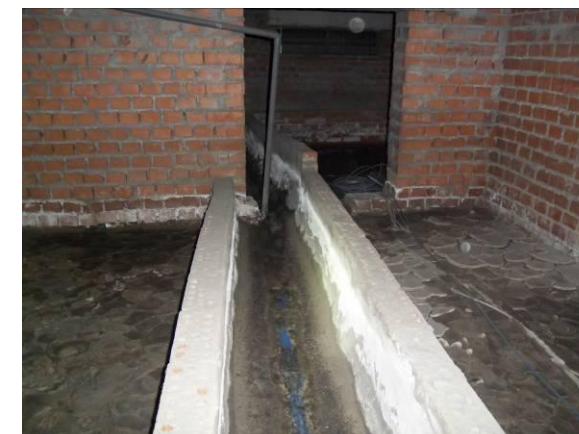
F-53. Bajo andén 1. Canaleta transversal limpia y operativa.

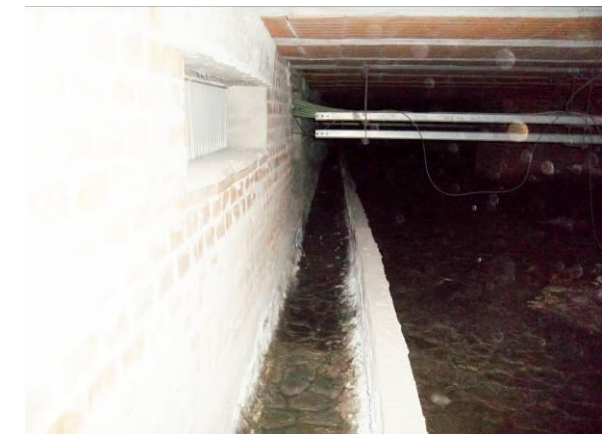
F-54. Bajo andén 1. Canaleta longitudinal con algo de barro.

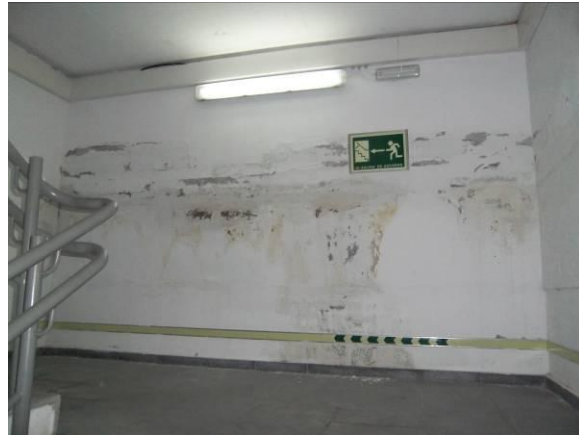
F-55. Salida de emergencia andén 1. Humedad en tabiquería rellano quinto.

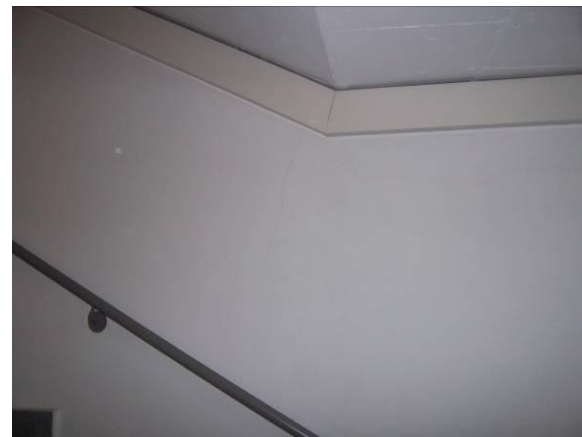
F-56. Salida de emergencia andén 1. Fisura en tabiquería entre rellano 1º y 2º.

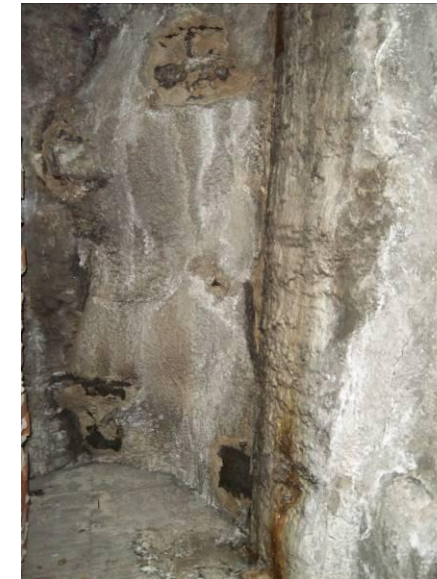
F-59. Salida de emergencia andén 1. Surgencia entre pilotes. Cámara bufa en tercer rellano.

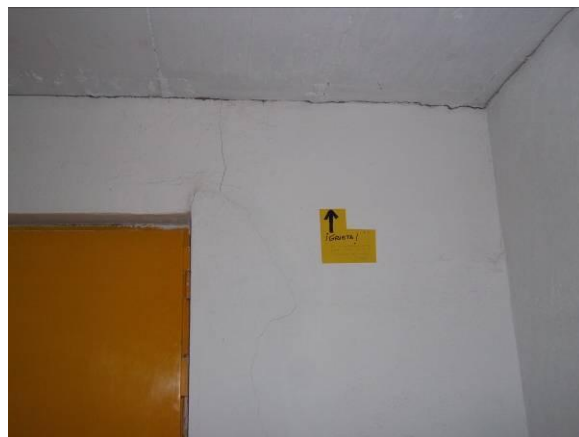
F-57. Salida de emergencia andén 1. Grieta junto a puerta de acceso.

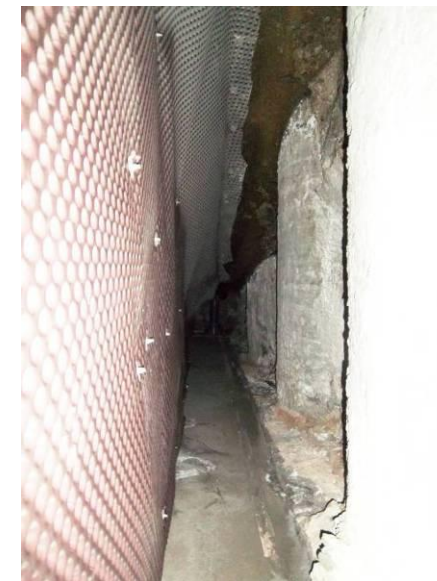
F-61. Salida de emergencia andén 2. Cámara bufa, lamina drenante en trasdos tabiquería.

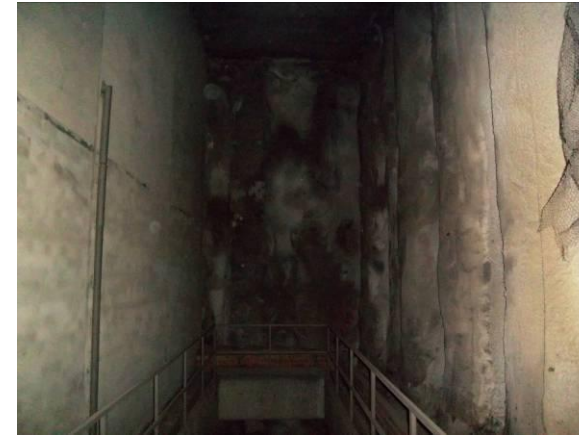
F-64. Pozo inmisión (derecho) nivel vestíbulo sobre andén 1. Pantalla de pilotes seca.

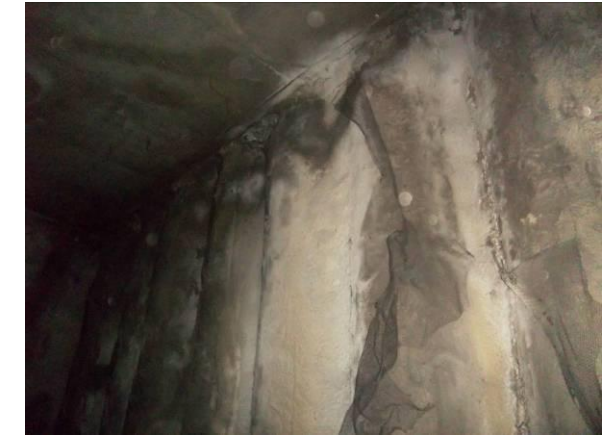
F-65. Pozo inmisión (derecho) nivel vestíbulo sobre andén 1. Pantalla de pilotes seca.

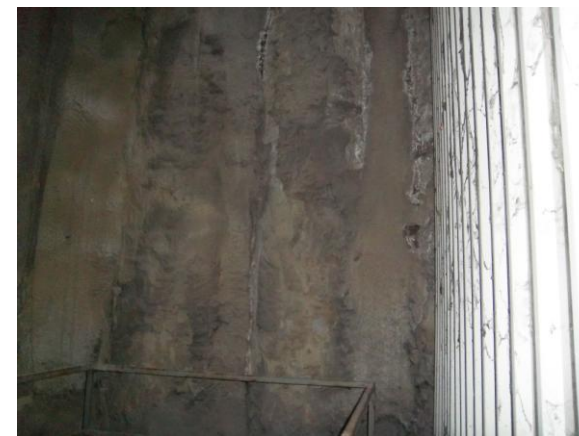
F-66. Pozo inmisión (izquierdo) nivel vestíbulo sobre andén 2. Humedades.

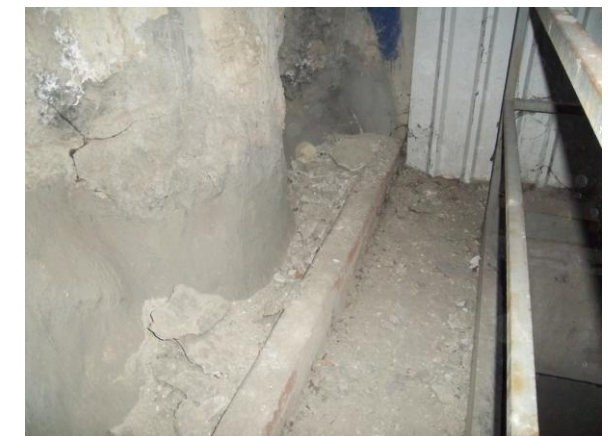
F-67. Pozo. Inmisión (izquierdo) nivel vestíbulo sobre andén 2. Canaleta rellena de gunita.

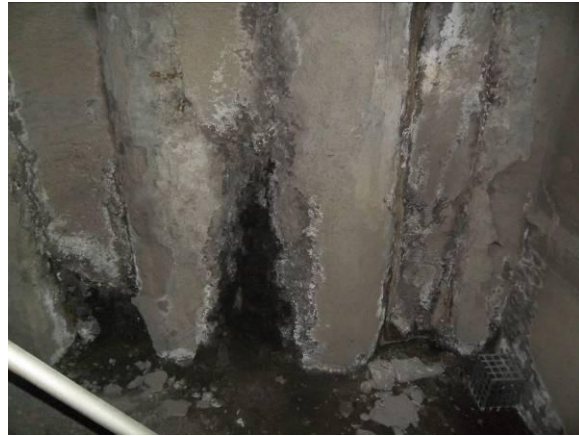
F-68. Pozo inmisión (derecho), nivel bajo andén 1. Humedades y relleno.

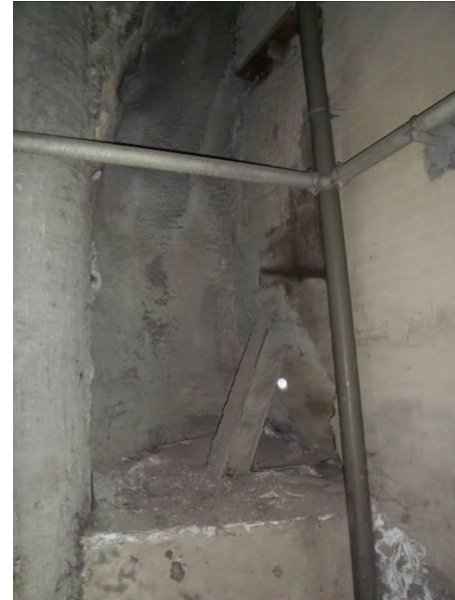
F-69. Pozo compensación (derecho), nivel bajo andén 1. Huevo en junta pantalla-túnel.
