PROYECTO BÁSICO Y DE EJECUCIÓN

SUBSANACIÓN DE DEFICIENCIAS DE ITE Y MEJORA DE ACCESIBILIDAD EN EL CENTRO IES BARRIO DE SIMANCAS, MADRID

ESCALERA EMERGENCIA ARQUITECTURA. ESTADO ACTUAL Y REFORMADO

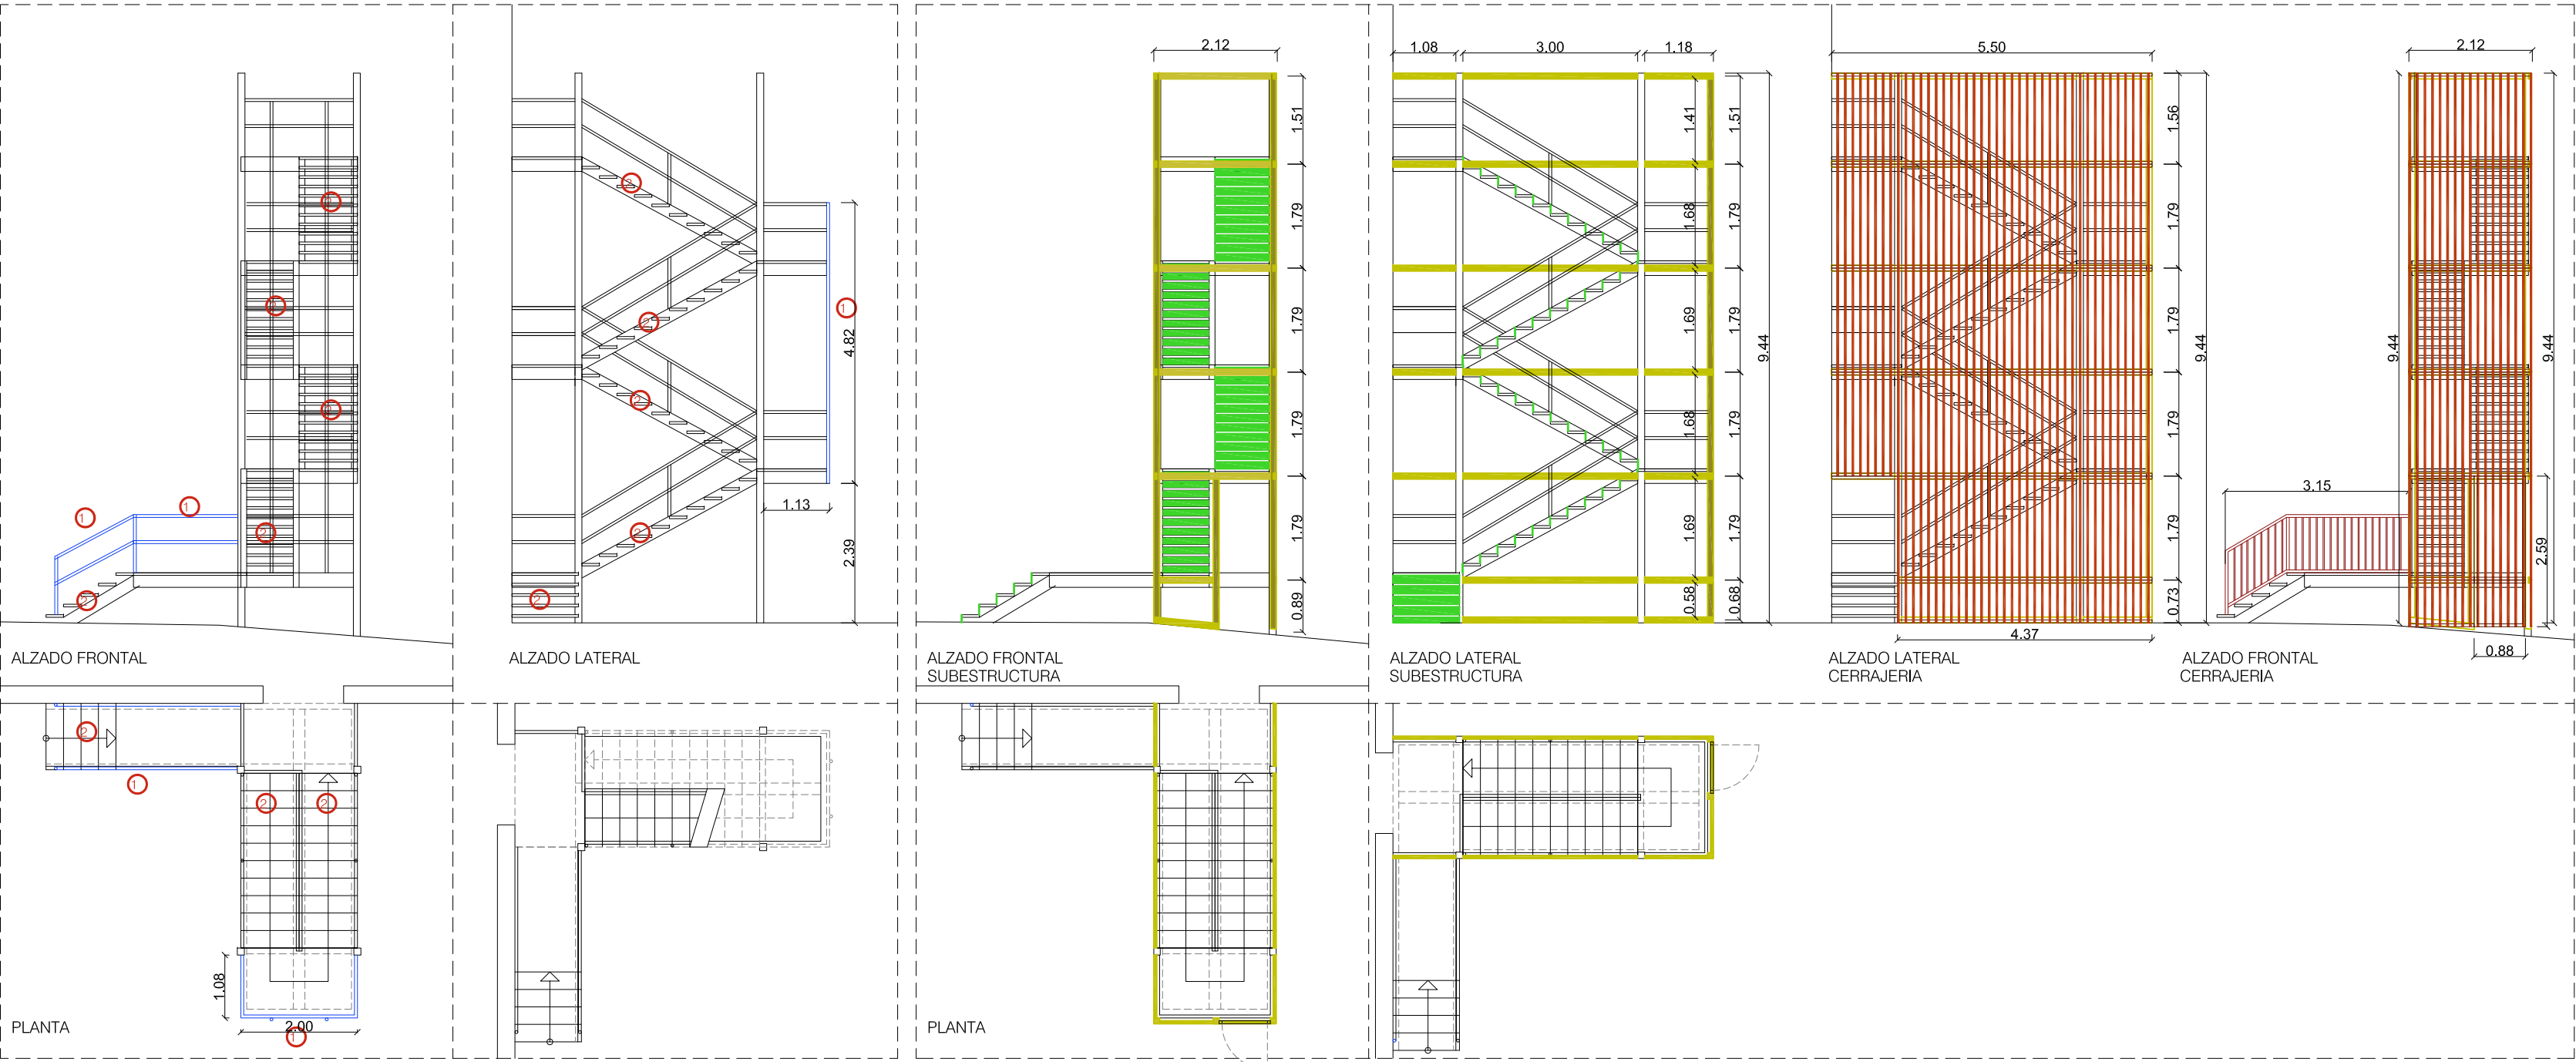
ESTADO ACTUAL. BARANDILLA ESCALERA EMERGENCIA

ESTADO REFORMADO. BARANDILLA ESCALERA EMERGENCIA

ACTUACIONES PREVIAS. ESCALERA DE EMERGENCIA

LEVANTADO DE BARANDILLAS EXISTENTES

LEVANTADO DE PELDAÑOS

BARANDILLAS A INSTALAR

SUBESTRUCTURA A INSTALAR

NUEVOS PELDAÑOS A INSTALAR

VALLA DE CERRAMIENTO FORMADA POR BASTIDORES DE TUBO HORIZONTAL 40X40X1.5 Y VERTICALES DE TUBO DE 30X30X1.5. LACADO AL HORNO EN TALLER Y MONTAJE EN OBRA SIN SOLDADURA. FIJADOS SOBRE SUBESTRUCTURA DE ACERO FORMADA POR MONTANTES VERTICALES Y HORIZONTALES 100X100X2 SOLDADOS A ESTRUCTURA EXISTENTE Y FIJADOS A SUELO MEDIANTE ANCLAJE QUÍMICO.

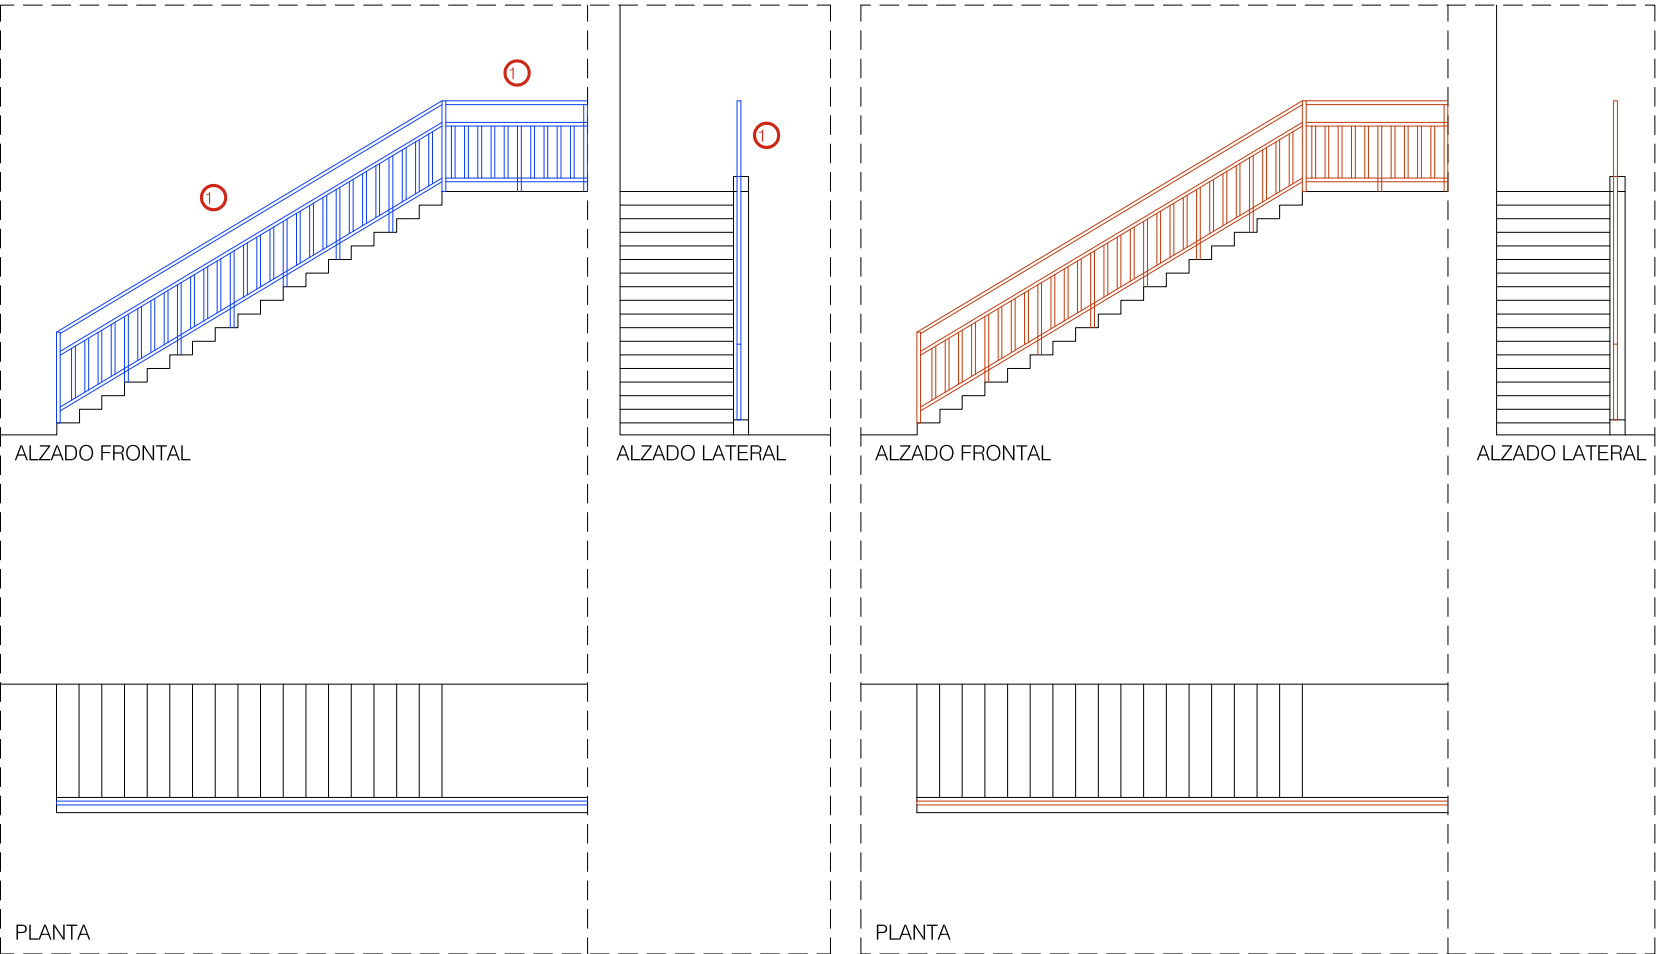
ESTADO ACTUAL. BARANDILLA EXTERIOR

ESTADO REFORMADO. BARANDILLA EXTERIOR

PUERTA EXTERIOR ABATIBLE FORMADA POR BASTIDOR DE TUBO DE ACERO 60X40X1.5 Y BARROTES VERTICALES DE 30X30X1.5 Y COLUMNAS DE FIJACIÓN DE 100X100X2 MM. LACADO AL HORNO EN TALLER Y MONTAJE EN OBRA SIN SOLDADURA. LAS COLUMNAS DE FIJACIÓN DE LA PUERTA Y LOS BASTIDORES SE FIJARÁN A TUBO METÁLICO 100X100X2 FIJADO AL SUELO MEDIANTE TACO QUÍMICO Y LA ESTRUCTURA EXISTENTE.
