ACTUACIONES PREVIAS. GIMNASIO

CARPINTERÍA DE ALUMINIO. GIMNASIO

ACABADOS. GIMNASIO

SUBSANACIÓN DE DEFICIENCIAS DE ITE Y MEJORA DE ACCESIBILIDAD EN EL CENTRO IES BARRIO DE SIMANCAS, MADRID

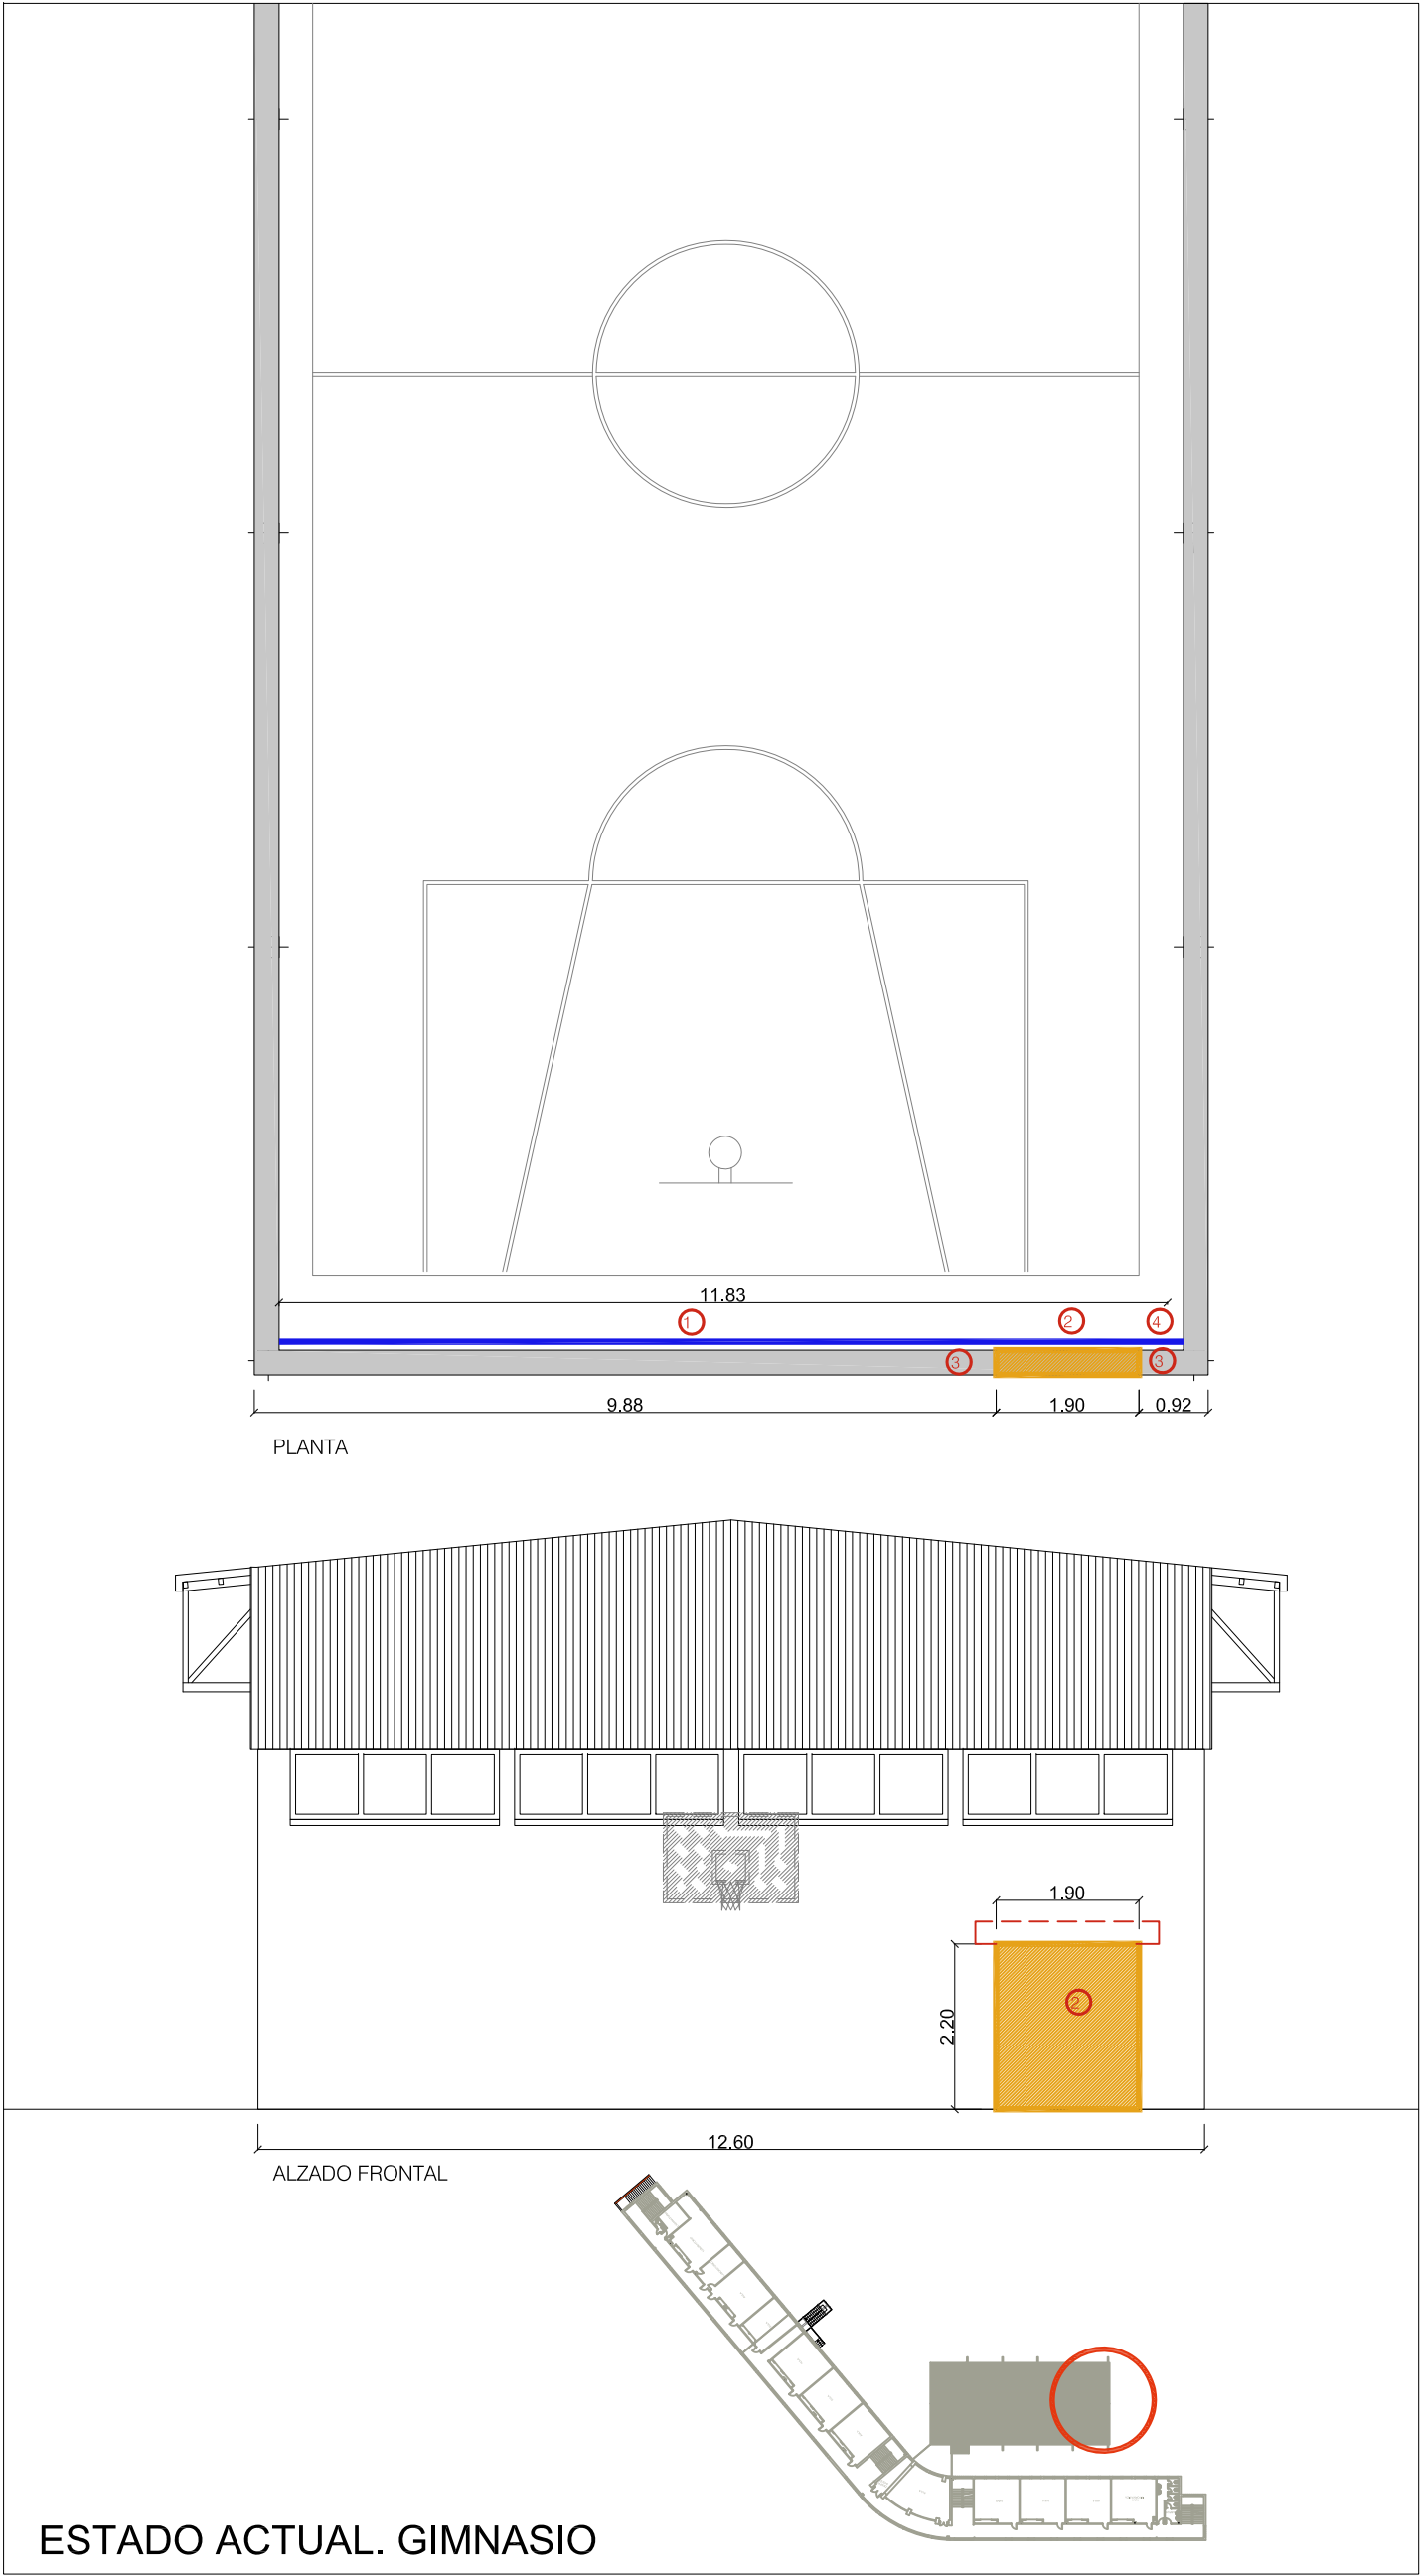
LEVANTADO DE REVESTIMIENTO PVC

DEMOLICIÓN DE FÁBRICA DE LADRILLO

APERTURA MECHINALES PARA NUEVO CARGADERO

APERTURA DE ROZAS PARA NUEVO BLOQUE DE EMERGENCIA

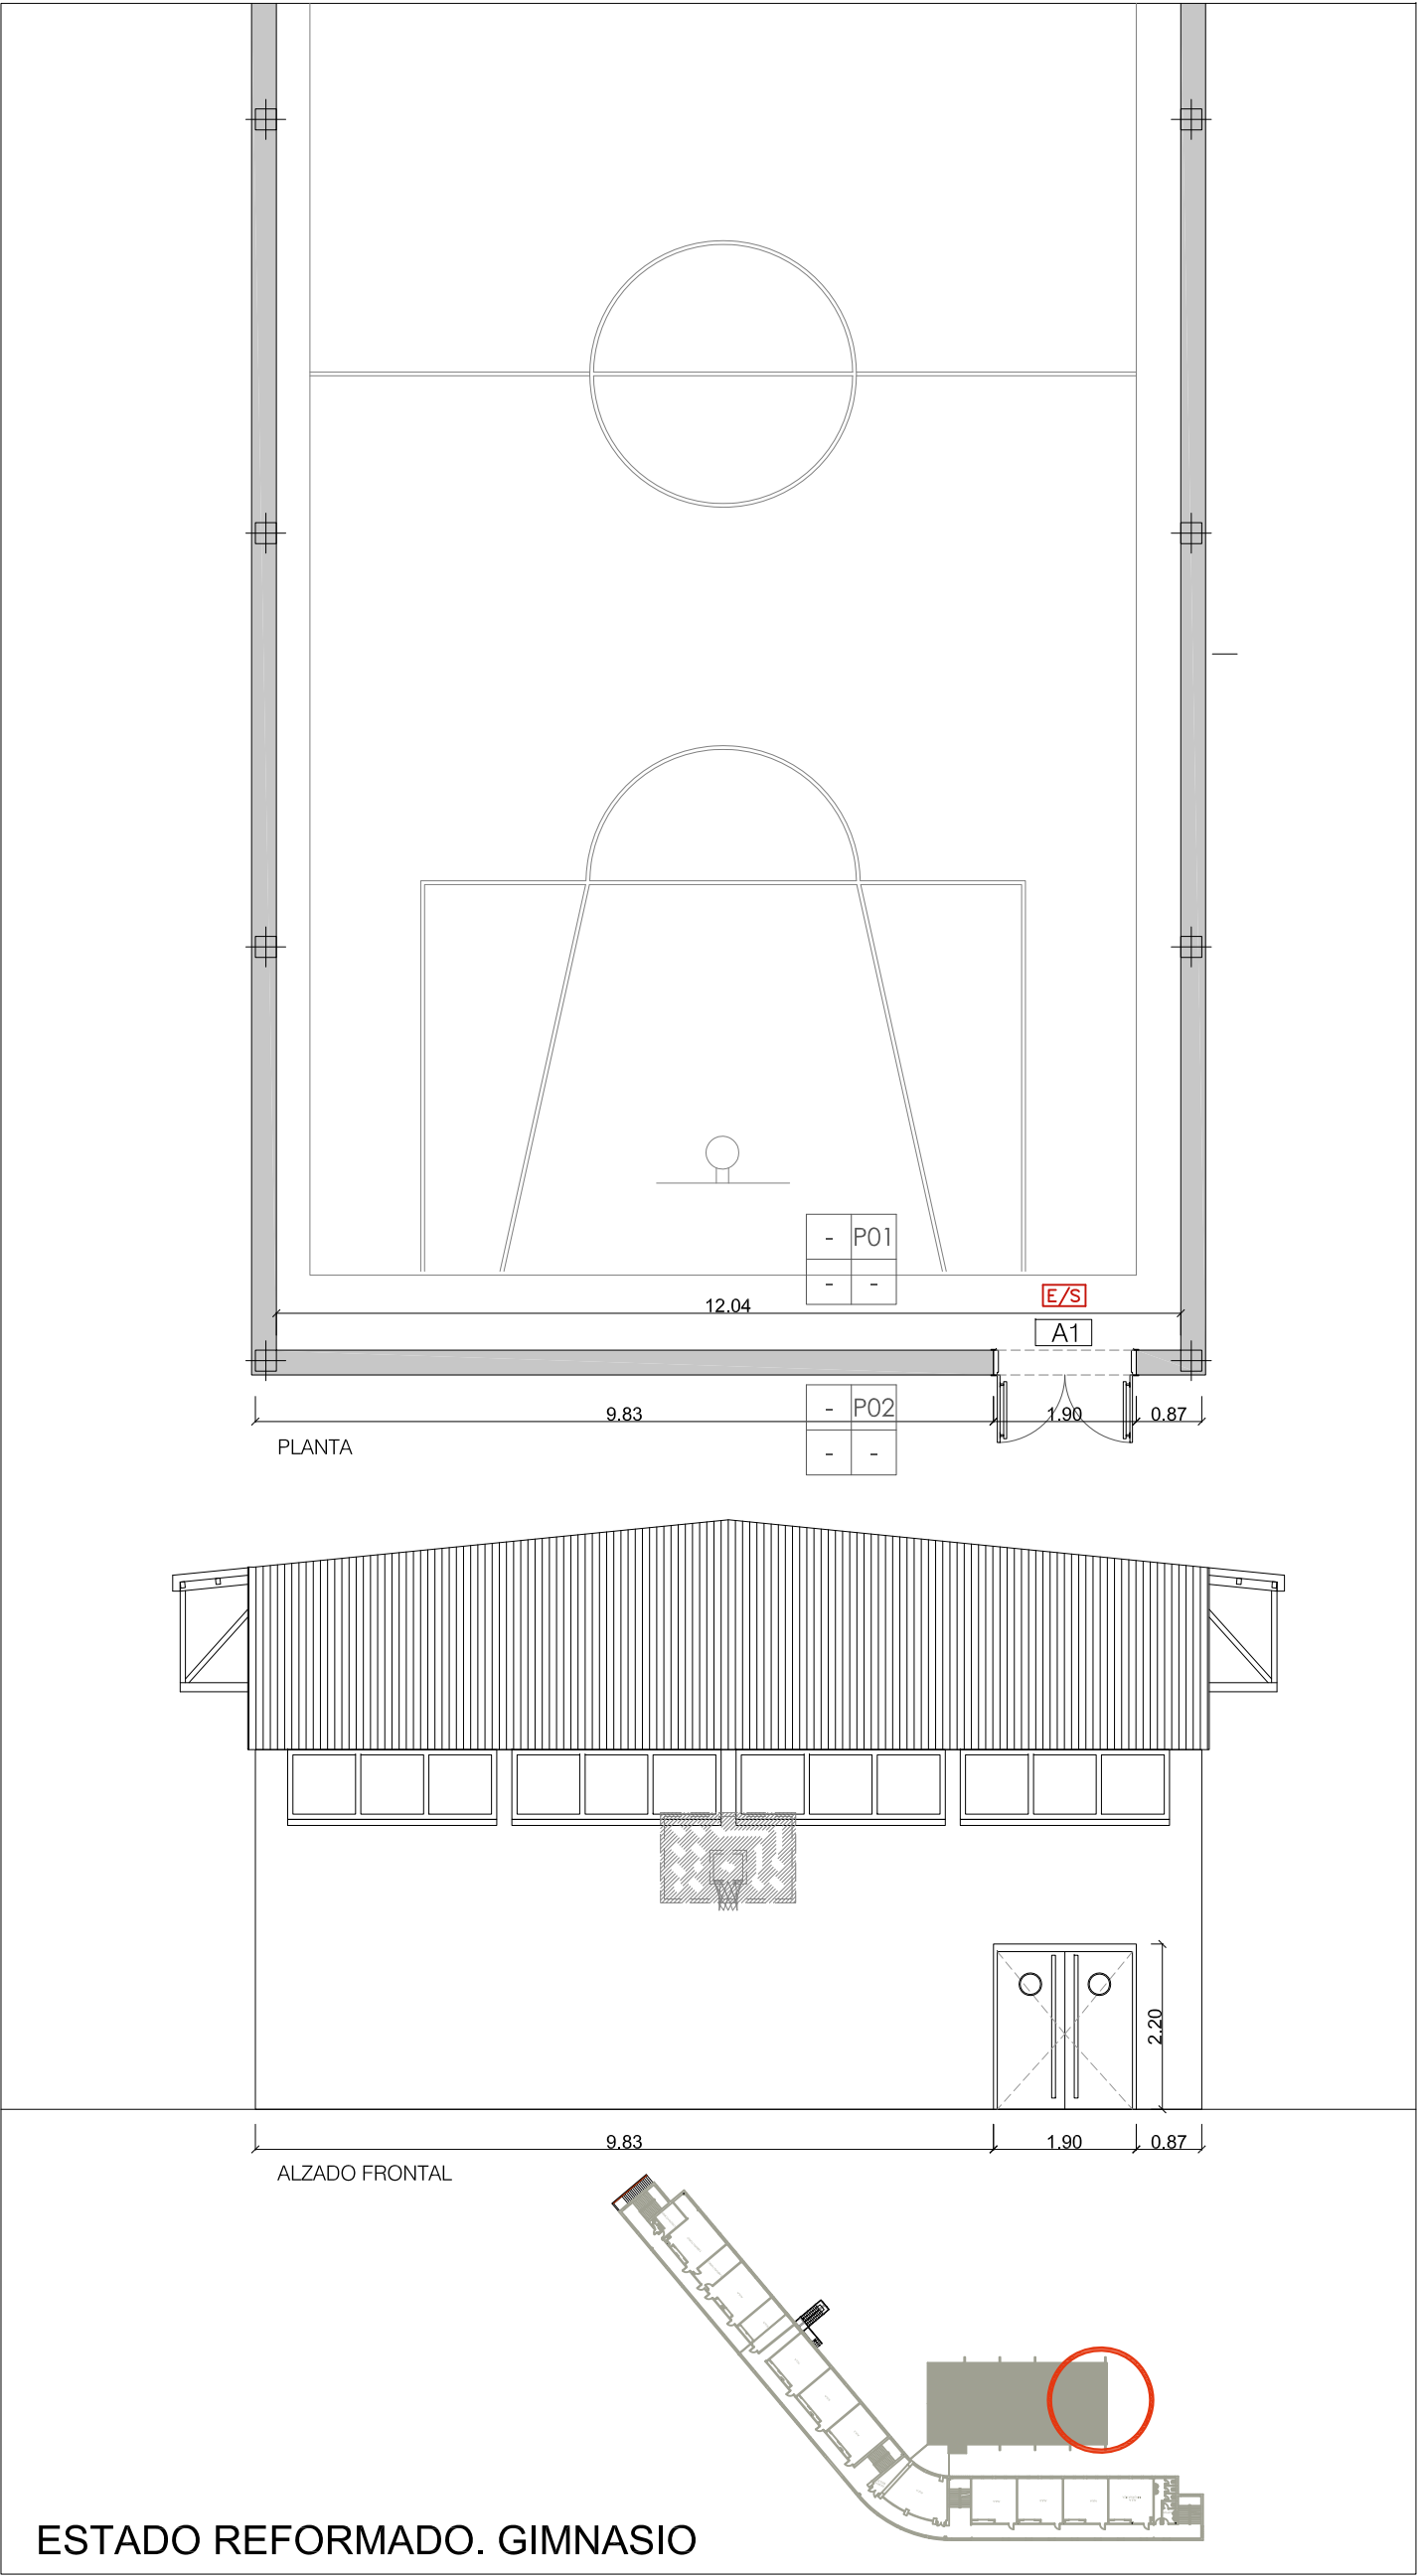
A1

ABATIBLE 2 HOJAS

TUBO DE ACERO LACADO

HOJA CHAPA DE ACERO E160 LACADO

MANILLA Y CERRADURA EMBUTIDA

MIRILLA CIRCULAR VIDRIO DE SEGUR.

BARRA ANTI-PANICO

CIERRA PUERTAS DE LENTA
