## Restauración del recinto amurallado de **BUITRAGO DEL LOZOYA**

Restauración **del recinto amurallado de  
Buitrago del Lozoya**

Madrid, 2008

Monografías de Patrimonio Histórico; 06

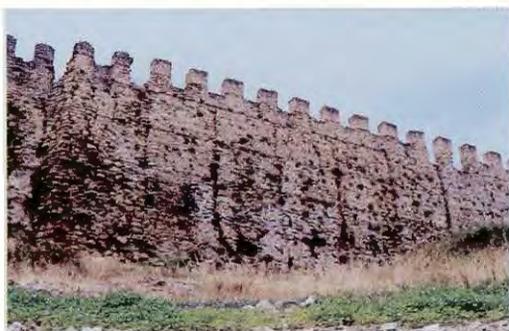
Fragmento de  
muralla del lado  
oriental del recinto.  
(Foto: Vicente  
Gonzalez Pachón)

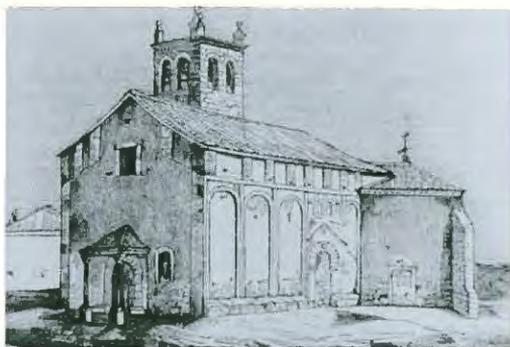
Planta de la desaparecida iglesia de San Juan. (Plano del Instituto Geográfico Nacional, año 1879) Vista y detalle de la iglesia de San Juan. Grabado de finales del siglo XIX

En el arrabal de San Juan pervivió hasta el siglo pasado la iglesia del mismo nombre, situada en el espacio actualmente ocupado por la plaza de Picasso y la casa consistorial. Era un templo de planta basilical con tres naves, de las que la central estaba rematada con un ábside curvo. En el ángulo formado por el brazo de la cruz latina se levantaba una torre de planta cuadrada y en el lado opuesto una capilla de similares proporciones, tal como se aprecia en un plano del año 1879 realizado por el Instituto Geográfico. En una publicación ligeramente posterior se citan su *techo "enmaderado sobre grandes*

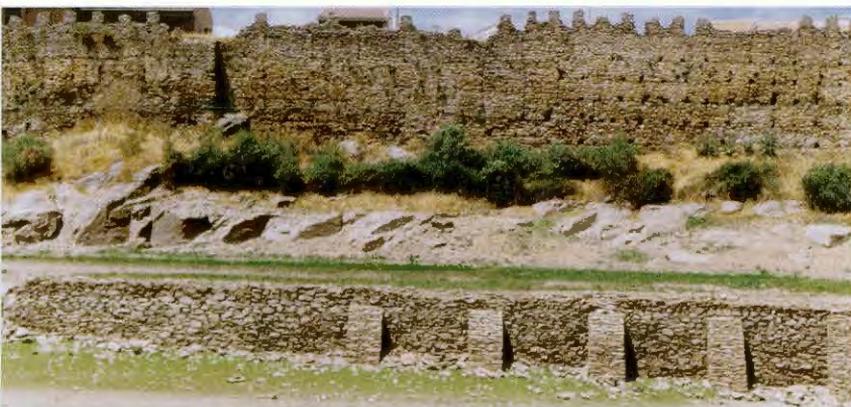
*Izquierda*  
Detalle del muro sur del recinto amurallado. (Dirección General de Patrimonio Histórico)

*Derecha*  
Detalle del núcleo interior de tapial (Archivo Dirección General de Patrimonio Histórico)

El núcleo interior del muro sur está constituido en su mayor parte por tapial. Más tarde se aumentó su altura y fue reforzado por ambas caras mediante dos gruesos lienzos de mampostería. El tramo situado en las inmediaciones del castillo está constituido únicamente de mampostería, tal como se puede observar en el paso abierto en el mismo en época reciente.

Los trabajos de restauración llevados a cabo en los últimos años en el sector occidental de las murallas permitieron documentar que en la parte inferior de las mismas existe un primer cuerpo formado por tongadas en las que alternan el tapial y la cal. Posteriormente, este cuerpo fue revestido, al igual que el muro sur, de mampostería completada con ladrillo en algunas partes.

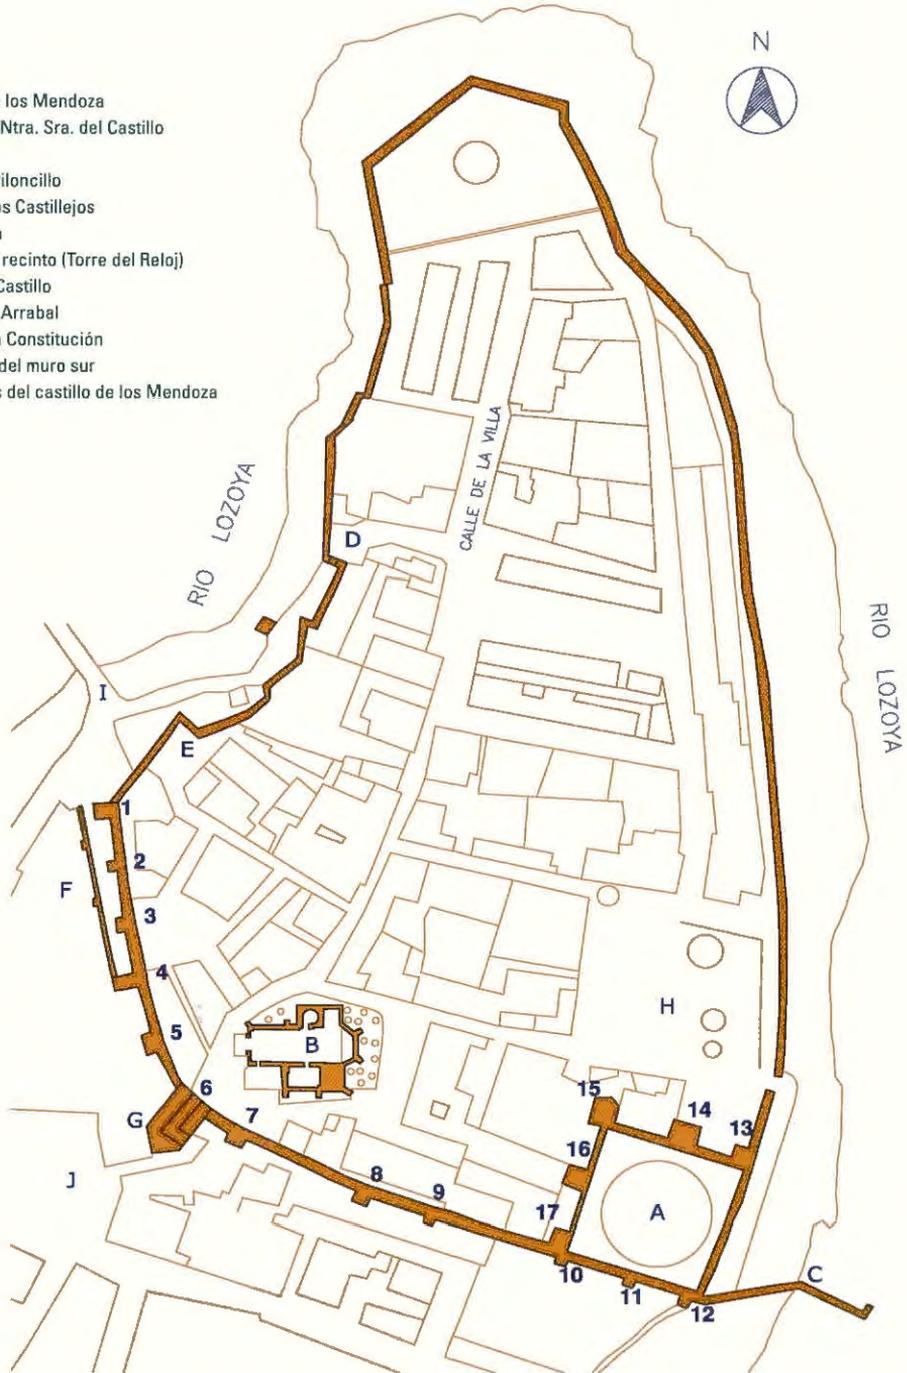
# PLANTA GENERAL DEL RECINTO AMURALLADO DE BUITRAGO

- A: Castillo de los Mendoza
- B: Iglesia de Ntra. Sra. del Castillo
- C: Coracha
- D: Arco del Piloncillo
- E: Plaza de los Castillejos
- F: Barbacana
- G: Acceso al recinto (Torre del Reloj)
- H: Plaza del Castillo
- I: Puente del Arrabal
- J: Plaza de la Constitución
- 1-12: Torres del muro sur
- 13-17: Torres del castillo de los Mendoza

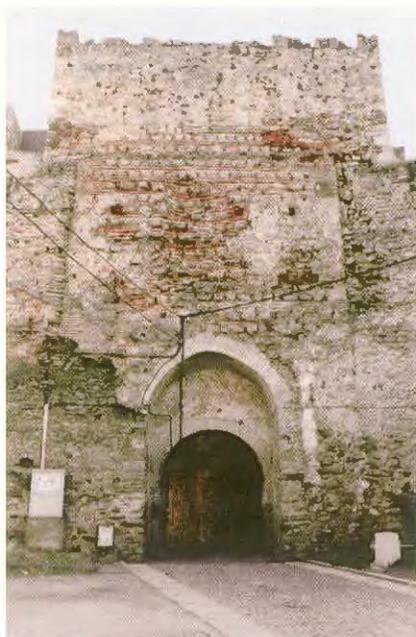
Puerta de acceso al recinto amurallado (Archivo Dirección General de Patrimonio Histórico)

La Torre del Reloj es el elemento más sobresaliente de este conjunto de construcciones. Se ubica en un punto central del muro sur, destacando por su gran porte y altura (alrededor de 16 m). Tiene planta pentagonal y en su base se aloja el acceso al recinto amurallado, que se realiza a través de un pasillo abovedado en recodo con dos puertas. Las catas realizadas por los

arqueólogos y restauradores en las paredes de este pasillo han confirmado que tanto la torre como el complejo sistema de acceso existente en su base están en realidad superpuestos a una estructura anterior compuesta por un arco doble de ladrillo sobre jambas de piedra que estaba protegido por sendas torres cuadradas de mampostería encintada. Este arco quedaba cerrado por un rastrillo del que aún subsiste el hueco entre los dos arcos. La parte superior de la torre está atravesada por un corredor al que se accede desde el adarve y también desde una escalera adosada al interior de la muralla.

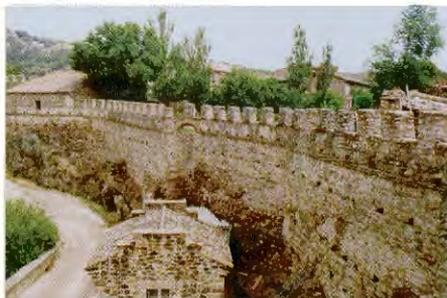
*Superior*  
Detalle de la muralla en la que se aprecian las distintas técnicas y materiales empleados en su construcción (Foto: Vicente González Pachón)

Los estudios realizados hasta el momento en el ámbito del recinto amurallado de Buitrago han permitido señalar sus fases constructivas más importantes. En opinión del arqueólogo Manuel Presas Vías, habría que considerar, al menos, cuatro grandes etapas en su desarrollo:

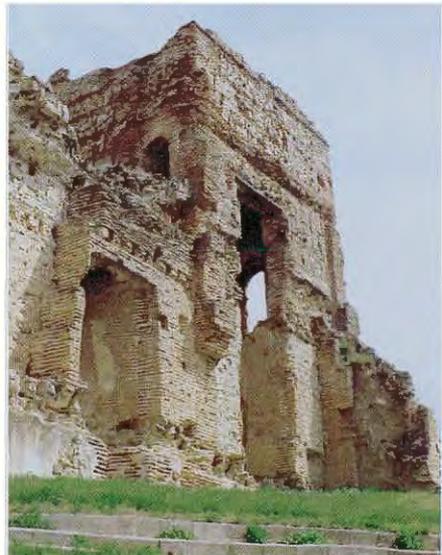
Estado de conservación del castillo de los Mendoza a finales de los años 80 (Archivo Dirección General de Patrimonio Histórico)

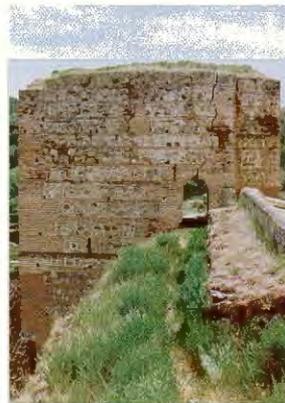
Estado del adarve antes de la restauración (Archivo Dirección General de Patrimonio Histórico)

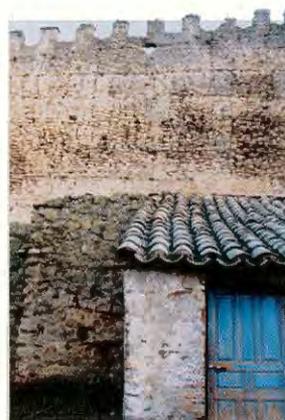
Construcciones adosadas a la muralla (Archivo Dirección General de Patrimonio Histórico)

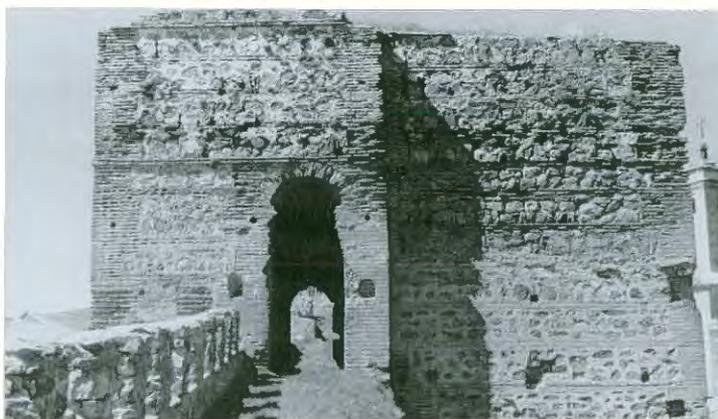
Vista de una de las torres del castillo en los años 80 (Archivo Dirección General de Patrimonio Histórico)

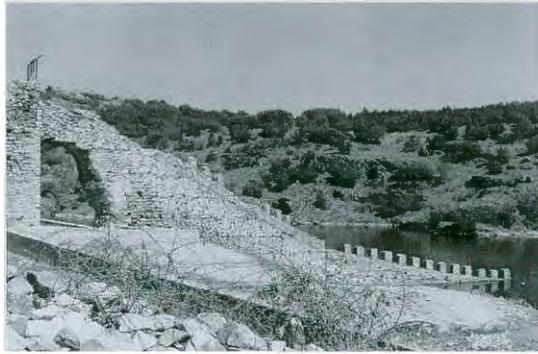
Vista de la coracha en los años 80 con el hueco abierto para el paso de vehículos (Archivo Dirección General de Patrimonio Histórico)

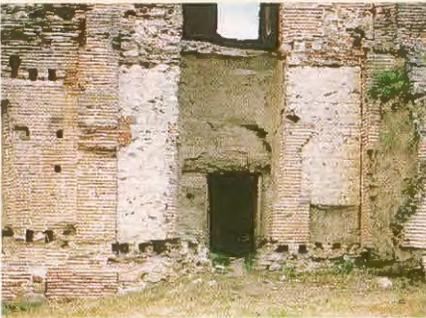
Estado de una de las torres del castillo de los Mendoza a finales de los años 90 (Foto: GEOCISA. Geotecnia y Cimientos S.A.)

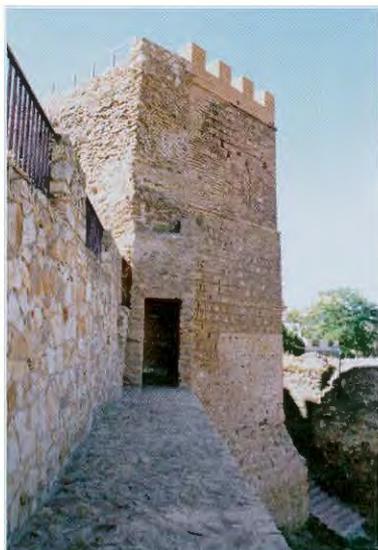
Vista de una torre restaurada (Archivo Dirección General de Patrimonio Histórico)

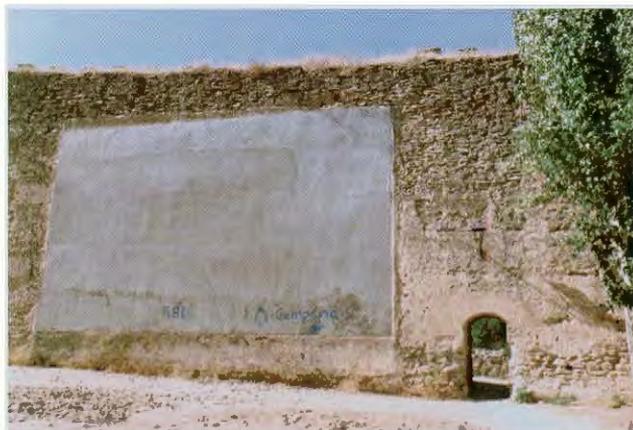
Tramo de la muralla antes de su restauración. (Archivo Dirección General de Patrimonio Histórico)

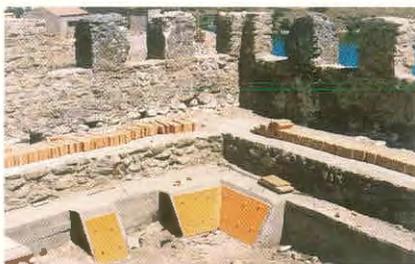
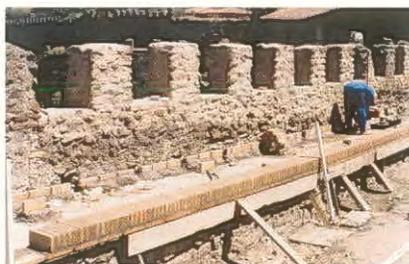
Trabajos de consolidación en el adarve alto (Archivo Dirección General de Patrimonio Histórico)

Las mayores deficiencias observadas en el sector de adarve alto comprendido entre las torres 1 y 4, consistían en la pérdida de parte de las fábricas de coronación, fundamentalmente petos, merlones y pavimentación, con graves filtraciones hacia el interior, que provocaban grietas verticales y abombamientos en torres y lienzos por pérdida de trabazón de sus fábricas. Dado el estado de debilitamiento general de las estructuras, se consideró conveniente no proceder a eliminar el relleno de cal y canto con que, en épocas históricas, habían sido macizadas las cámaras superiores de las torres, por lo que sólo se sanearon y consolidaron los paramentos verticales y se pavimentó el adarve, con la doble intención de eliminar los efectos del agua y facilitar la visita de dicho espacio, para lo cual se instaló una barandilla metálica de tipo ligero. El diseño del pavimento del adarve puso

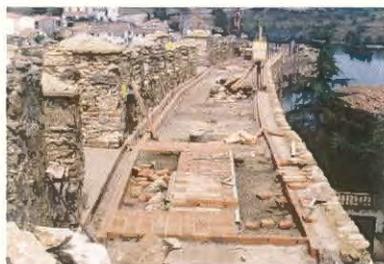
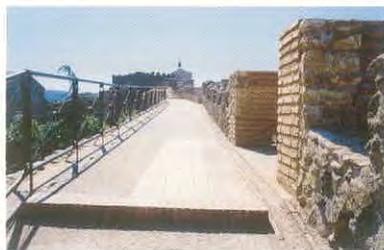
Diferentes fases en el proceso de rehabilitación del pavimento del adarve (Archivo Dirección General de Patrimonio Histórico)

de manifiesto la configuración geométrica de las torres embebidas en los sucesivos recrecidos históricos, reproduciendo el perímetro que las prospecciones arqueológicas habían puesto en evidencia.

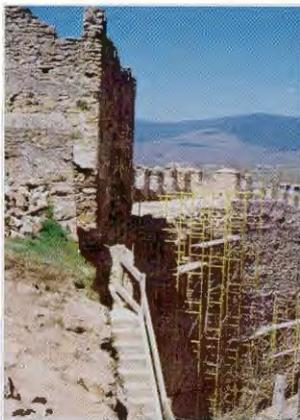
Montaje de andamios para la rehabilitación de las murallas. (Archivo Dirección General de Patrimonio Histórico)

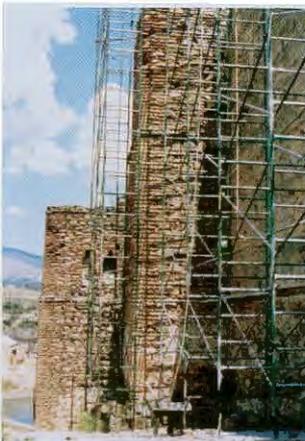
Descubrimiento del primitivo adarve de la muralla con su hilera de merlones y capirotes. (Archivo Dirección General de Patrimonio Histórico)

En el tratamiento de adarves y accesos a los mismos se reflejaron las trazas evidenciadas por las actuaciones arqueológicas, que permitieron descubrir el primitivo adarve de la muralla interior, cuyos petos y merlones se encontraban en un sorprendente buen estado de conservación, así como obtener datos de gran interés sobre la conexión de la primitiva muralla con las torres que la flanquean. Para ello se actuó sobre el lienzo comprendido entre las torres números 5 y 6, zona en la que las fábricas de coronación presentaban mayor grado de deterioro, construyendo una galería en la muralla para permitir el acceso desde el nivel superior al adarve interno.

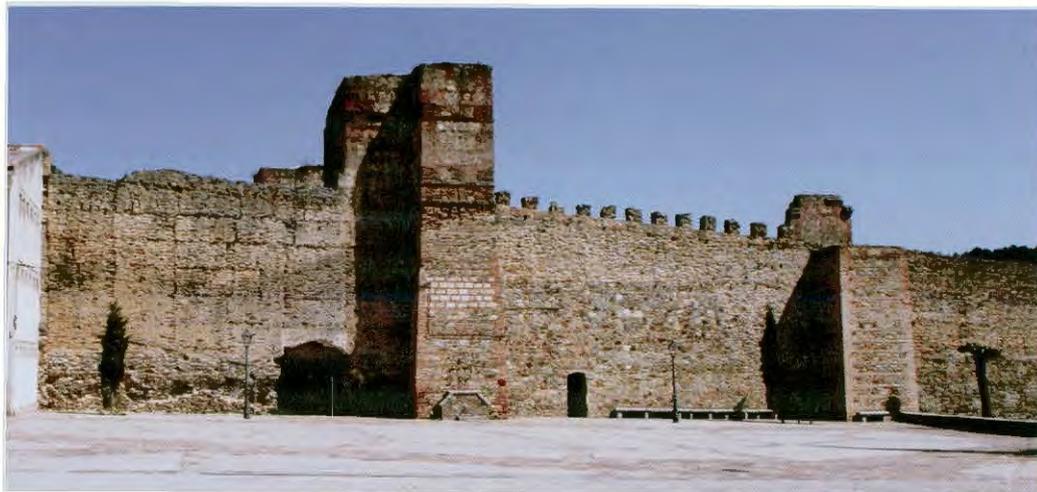
Fase inicial y final en los trabajos de rehabilitación del adarve (Archivo Dirección General de Patrimonio Histórico)

el sistema de atirantamientos previsto para la consolidación de los lienzos abombados y hubo que recalzar los arranques de un esquinazo de la Torre del Reloj que se encontraban muy socavados.

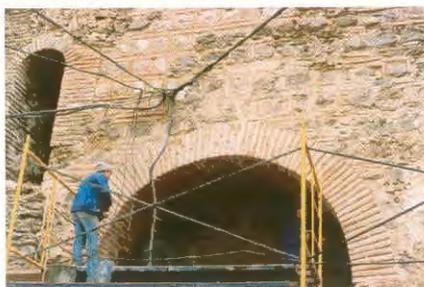
Trabajos de consolidación y acondicionamiento del adarve para facilitar el acceso de visitantes. (Archivo Dirección General de Patrimonio Histórico)

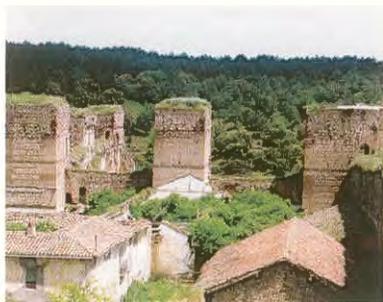
Vista del castillo de los Mendoza y detalle del deterioro de las fábricas. (Fotos: GEOCISA. Geotecnia y Cimientos S.A.)

Los daños observados se catalogaron en varios grupos: de tipo estructural (fisuras, grietas); daños debidos a la erosión en el mortero de juntas, mamposterías y fábricas de ladrillo; los ocasionados por la acumulación de suciedad (humedades, eflorescencias, proliferación de la vegetación) y los provocados por actuaciones indiscriminadas (apertura de huecos en las murallas, extracción de materiales, etc).

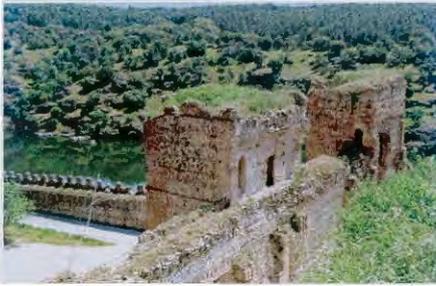
Torres del castillo de los Mendoza. (Archivo Dirección General de Patrimonio Histórico)

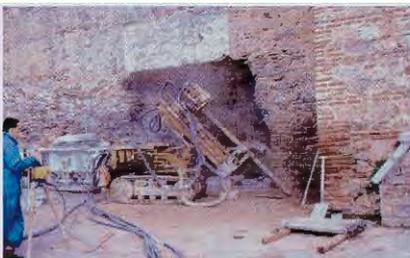
Trabajos de perforación para inyectar lechada de cemento y perfil geotécnico del terreno junto a una de las torres del castillo (Foto: GEOCISA. Geotecnia y Cimientos S.A.)

Se aconsejaba asimismo efectuar los siguientes trabajos puntuales: Implantación de un sistema de drenaje eficaz, superficial y profundo, que evitara la acción de la presión hidrostática en el muro Este del castillo, precedido de un estudio geotécnico que permitiera conocer las características del relleno de tierras; consolidación de un tramo de almenas de este mismo muro; consolidación de la estructura de la torre más oriental del castillo mediante refuerzo o relleno del hueco interior; el cosido progresivo perimetral de grietas en la torre noroeste, colocando un sistema de control de movimientos; la consolidación de la parte inferior de la torre suroeste mediante recalce por bataches de la cimentación y tratamiento de inyección para garantizar el enjarje entre la fábrica de la torre y la de la muralla. Recomendaba, además, la adopción de varias medidas de prevención de riesgos tales como el vallado y

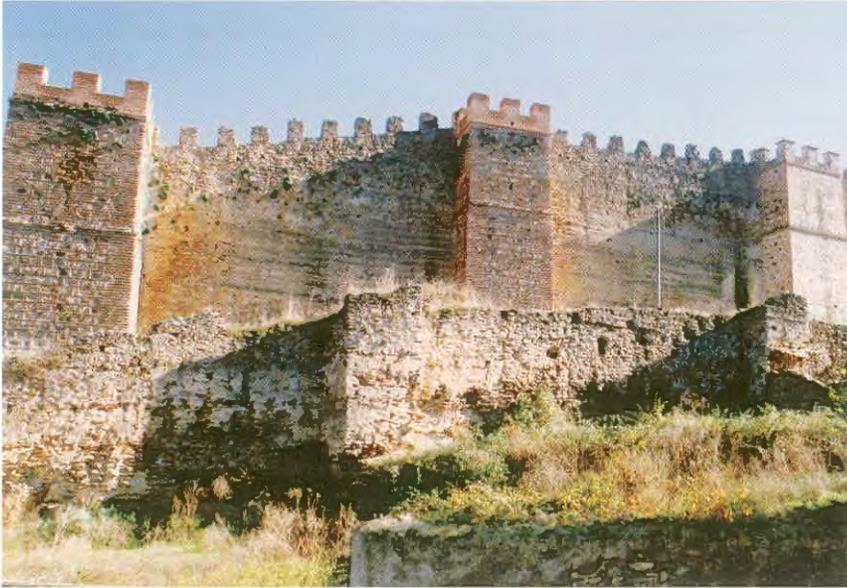
Vista del sector occidental de las murallas. (Archivo Dirección General de Patrimonio Histórico)

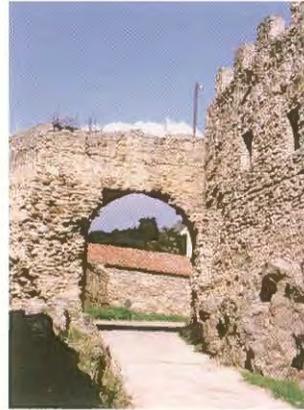
El Arco del Piloncillo tras su restauración. (Archivo Dirección General de Patrimonio Histórico)

El arco del Piloncillo se encontraba en aquellos momentos muy deteriorado, sin que pudiera apreciarse su traza original. También se habían perdido por completo los elementos de remate superiores, fueran éstos merlones o algún tipo de matacán y no se disponía de información histórica fiable que permitiera definir su aspecto primitivo, ni el modo en que el adarve podría discurrir por encima del arco.

- *Consolidación del arco del Piloncillo:* dado que no se disponía de documentación para definir su trazado original y atendiendo a sus escuetas dimensiones y al hecho de que, en la actualidad, constituye una de las vías de acceso a la villa, se propuso adoptar una traza sencilla, de medio punto, que arrancara sobre jambas rectas, todo ello construido en mampostería como, casi sin lugar a dudas, debió ser la fábrica original del arco. Considerando la imposibilidad de continuar el recorrido del adarve más allá de dicho arco, debido a la existencia de construcciones de titularidad privada, se proponía finalizar allí el paseo del adarve. Los trabajos previstos en este elemento incluirían además el repaso y limpieza general de fábricas, el relleno de oquedades, el rejuntado y, puntualmente, el cosido de las grietas más acusadas con barras de fibra de vidrio. Se remataría la obra impermeabilizando la superficie superior del arco mediante solado de mortero de cal, aditivo hidrófugo y armadura plástica.

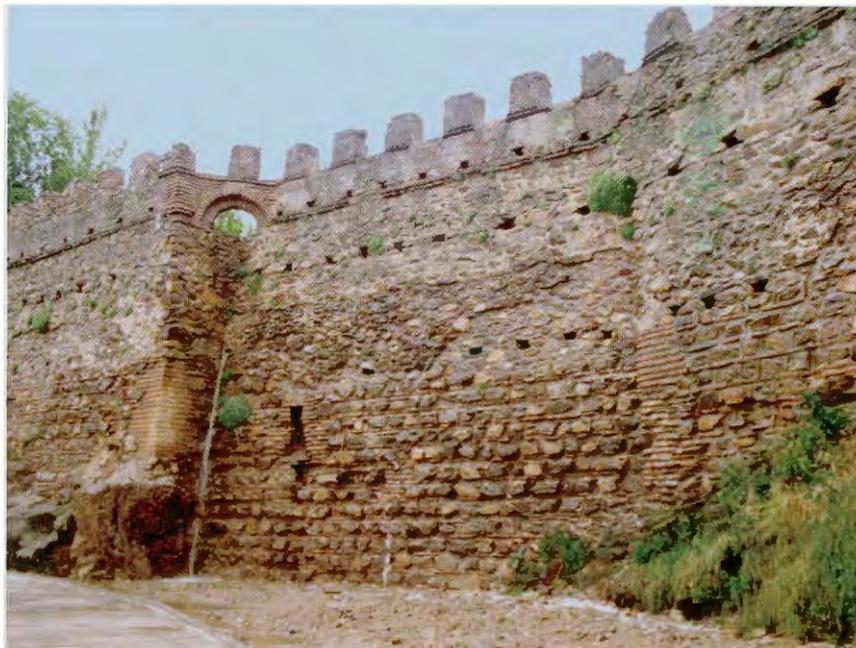
Vista de un tramo de muralla restaurada en el extremo norte del recinto amurallado. (Archivo Dirección General de Patrimonio Histórico)

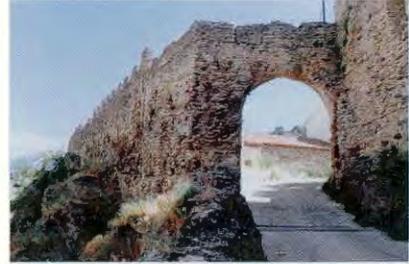
El arco del Piloncillo restaurado. (Archivo Dirección General de Patrimonio Histórico)

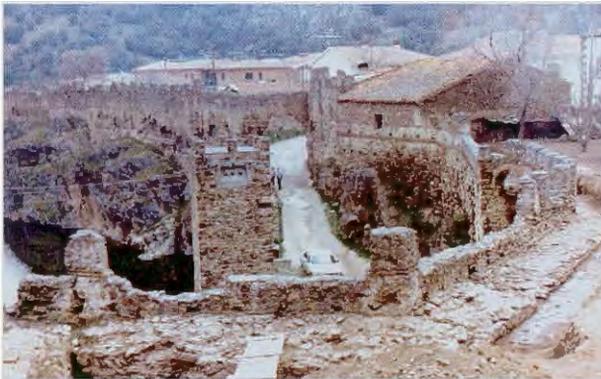
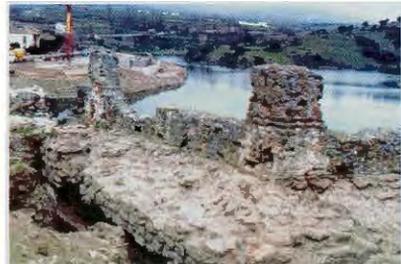
Vistas del adarve durante los trabajos de rehabilitación. (Archivo Dirección General de Patrimonio Histórico)

– *Acondicionamiento del adarve*: se continuaría con el proceso de recuperación integral del adarve. En esta ocasión se contemplaba concretamente la rehabilitación del tramo comprendido entre el arco del Piloncillo y el parque situado en el extremo norte de la villa, excluyendo del tránsito público la zona colindante con el propio arco del Piloncillo por los motivos anteriormente expuestos. Durante la ejecución de los trabajos, la eliminación de depósitos y mampuestos existentes sobre el adarve permitiría determinar con relativa exactitud la rasante original del camino de ronda en cada tramo de muralla. La pavimentación se ejecutaría a base de losas de piedra, recibidas con mortero de cemento y arena de río, sobre cama de arena de miga, extendida, a su vez, sobre una solera de hormigón en masa. Previamente al vertido de la solera, se realizaría una base de zahorras debidamente compactadas.

Los elementos de protección previstos para el adarve, más a la manera de quitamiedos que de barandillas propiamente dichas, no entrarían en competencia con la propia muralla, y para ello, desde el punto de vista formal, se proponía su ejecución con elementos de acero relativamente esbeltos y horizontales. El diseño tendría un carácter eminentemente longitudinal y capacidad para adaptarse a trazados inclinados del adarve. De manera puntual, se dispondrían otros elementos más masivos como puntos de descanso en el recorrido.

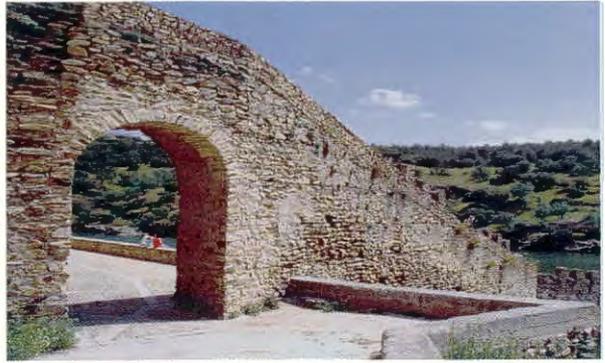
Detalle de la corcha con el acceso realizado en época contemporánea.  
(Archivo Dirección General de Patrimonio Histórico)

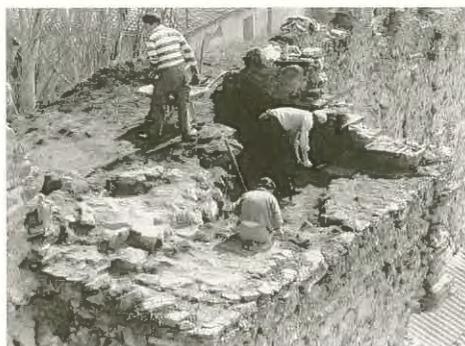
Labores de limpieza del adarve en la torre nº.7 (Archivo (Archivo Dirección General de Patrimonio Histórico)

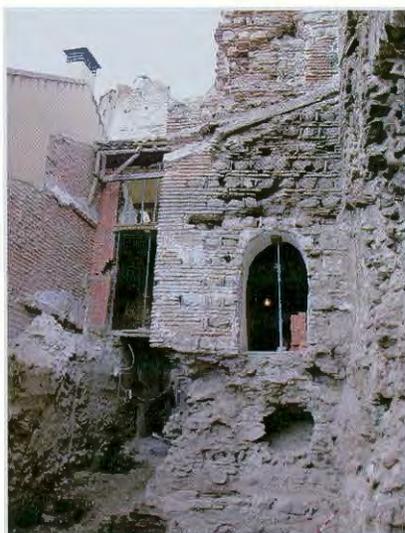
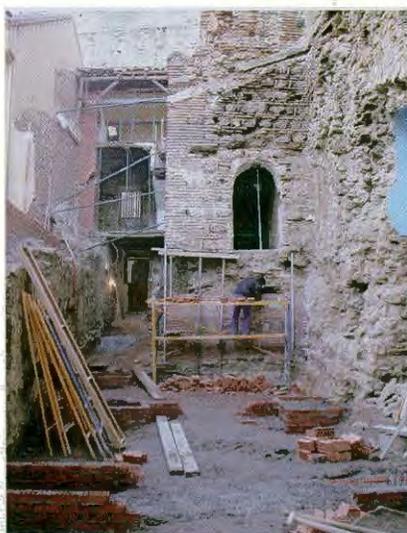
números 8 y 10, donde estaba previsto desarrollar un proyecto de rehabilitación de edificios destinados a alojamientos rurales. En este caso, la eliminación de las construcciones modernas adosadas a la cara exterior de la muralla permitió documentar las características de diversos elementos históricos que permanecían ocultos, así como constatar el delicado estado de conservación de algunos de ellos. El lienzo de muralla, por ejemplo, presentaba un gran rebaje en su zona central que se había destinado a ampliar el espacio de la vivienda adosada. Lo mismo ocurría en la inmediata Torre del Reloj, donde se había practicado un rebaje para ganar un espacio empleado en su día como habitación o en la torre número 7, que había sido horadada en su parte central, creando una especie de pasillo de comunicación entre las dos viviendas que existían en la finca. La torre número 7 presentaba, además, importantes pérdidas de volumen en su base que comprometían su estabilidad.

Calle Arco núms. 8 y 10. Vista de la torre una vez demolidas las construcciones modernas adosadas a la muralla y trabajos de consolidación de la base de la torre número 7. (Foto: Juan José Cano Martín. RENO ARQUEOLOGIA)

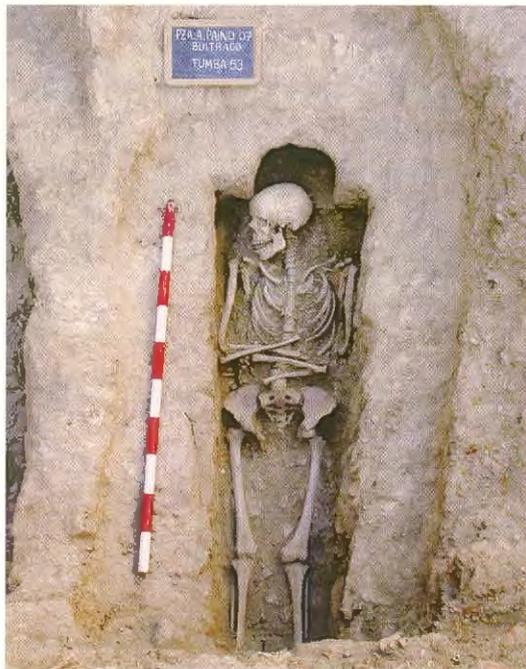
Los restos aparecidos han sido cubiertos preventivamente para su óptima conservación a la espera de una próxima campaña que permita completar los trabajos de excavación arqueológica, con vistas a desarrollar un proyecto de reforma de la plaza que incluya la musealización de una parte de la necrópolis para su visita pública.

Tumba nº 53 de la necrópolis medieval de Buitrago del Lozoya (Foto: Juan José Cano Martín. *RENO ARQUEOLOGIA*)
