Reforma y Ampliación de cocina  
C.P. Miguel de Cervantes.  
Collado Villalba

Estado Modificado.

Estructuras.  
Forjado Pl. Primera

E03

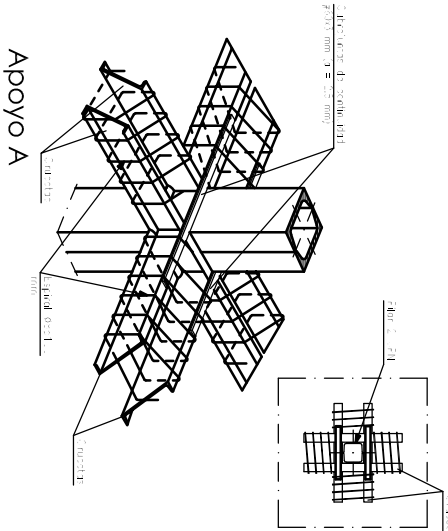
Montaje de ábaco central con pilar metálico.  
Losa maciza.

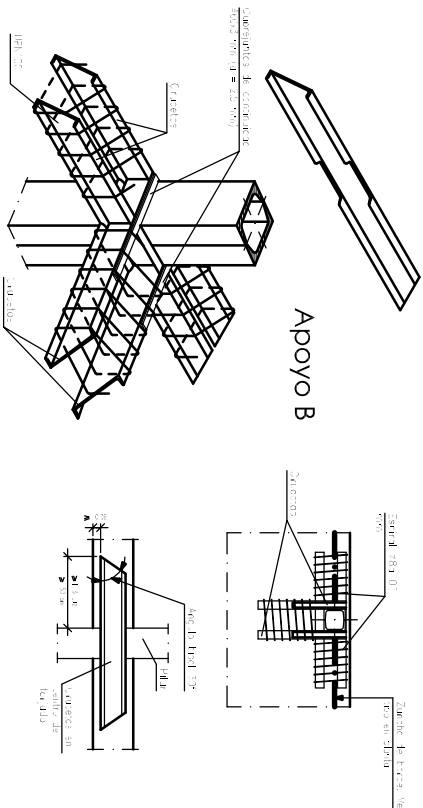
Montaje de ábaco de medianera con pilar metálico.  
Losa maciza.

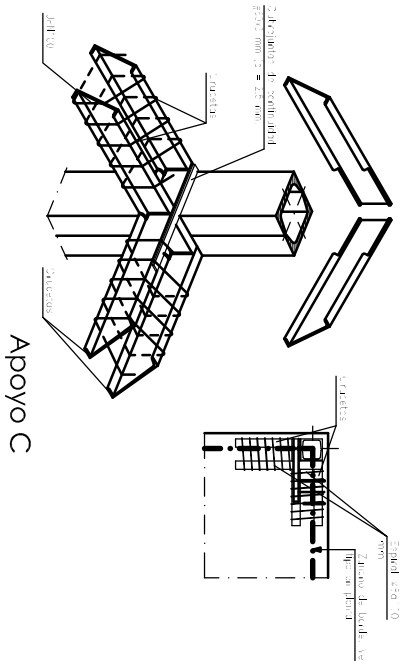
Montaje de ábaco de esquina con pilar metálico.  
Losa maciza.
