PROYECTO BÁSICO Y DE EJECUCIÓN

Reforma y Ampliación de cocina  
C.P. Miguel de Cervantes.  
Collado Villalba

Estado Modificado.

# Instalaciones. Gas

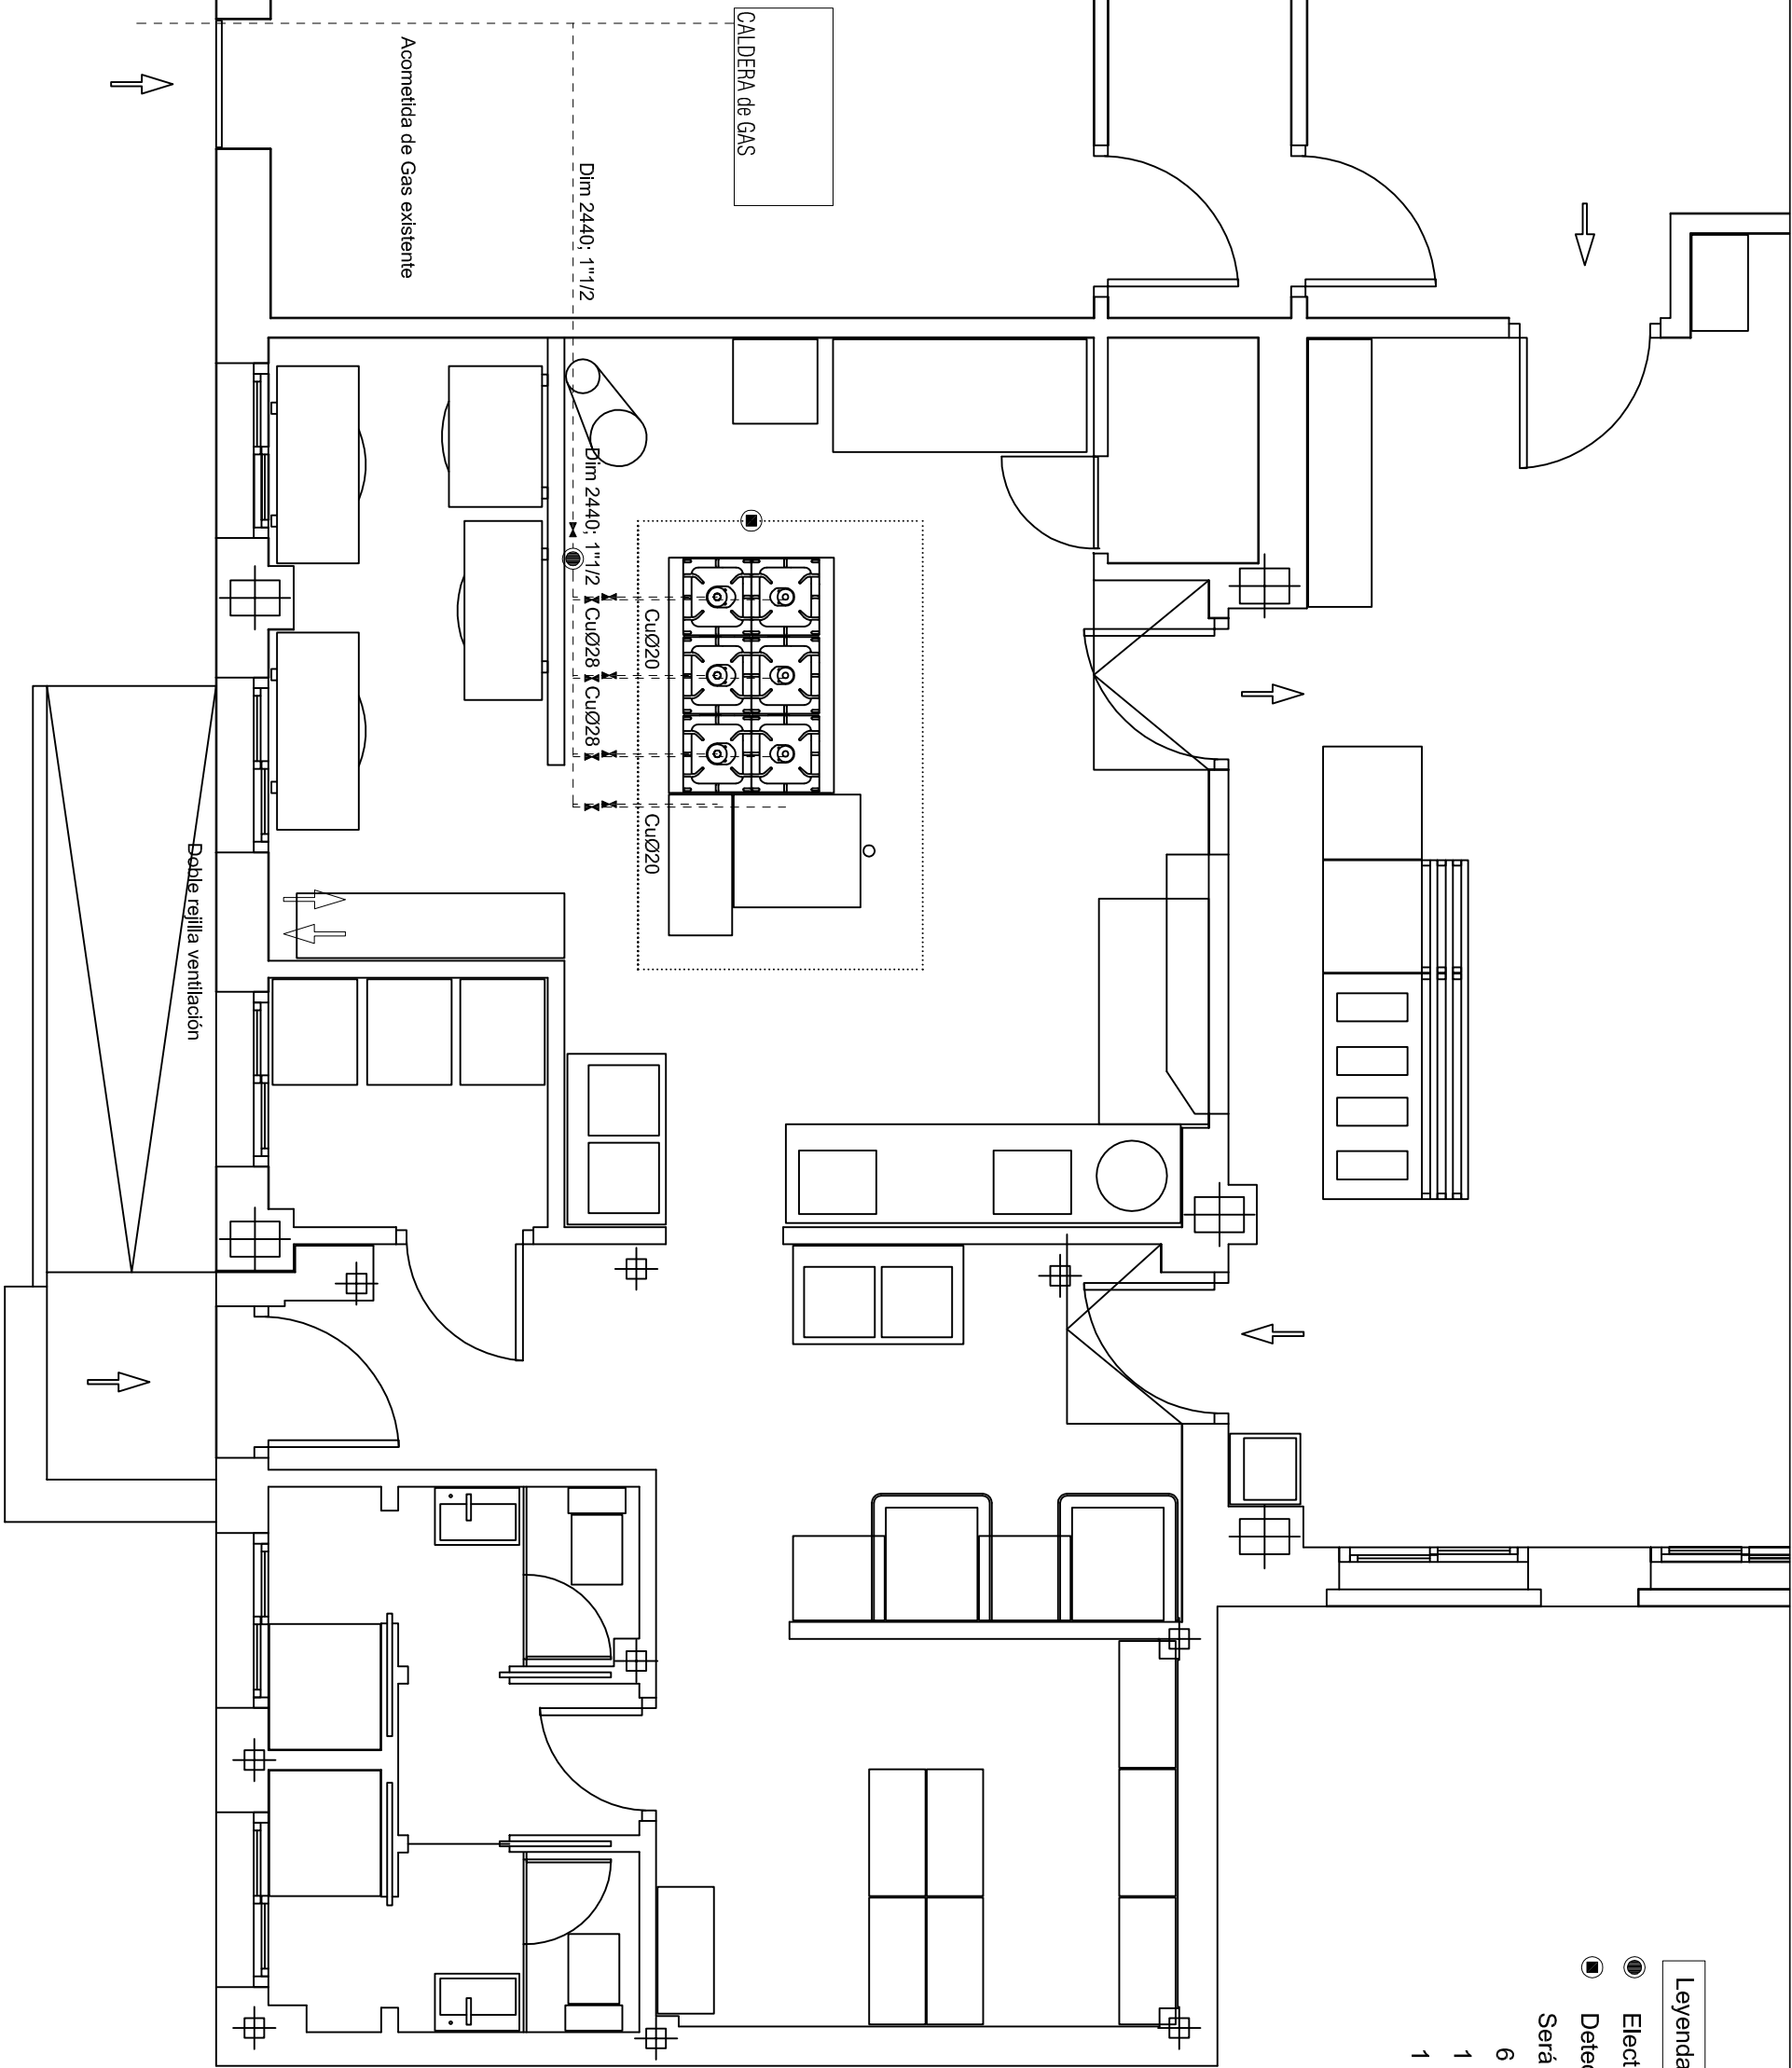
# 107

Leyenda Gas

- Electroválvula
- Detector de flujo. Conexionado a Campana y electroválvula

Será necesario sustitución de chichés en el equipamiento afectado:

- 6 Fuegos
- 1 Marmita
- 1 Freidora
