PROYECTO BÁSICO Y DE EJECUCIÓN

Reforma y Ampliación de cocina

C.P. Miguel de Cervantes.

Estado Modificado.

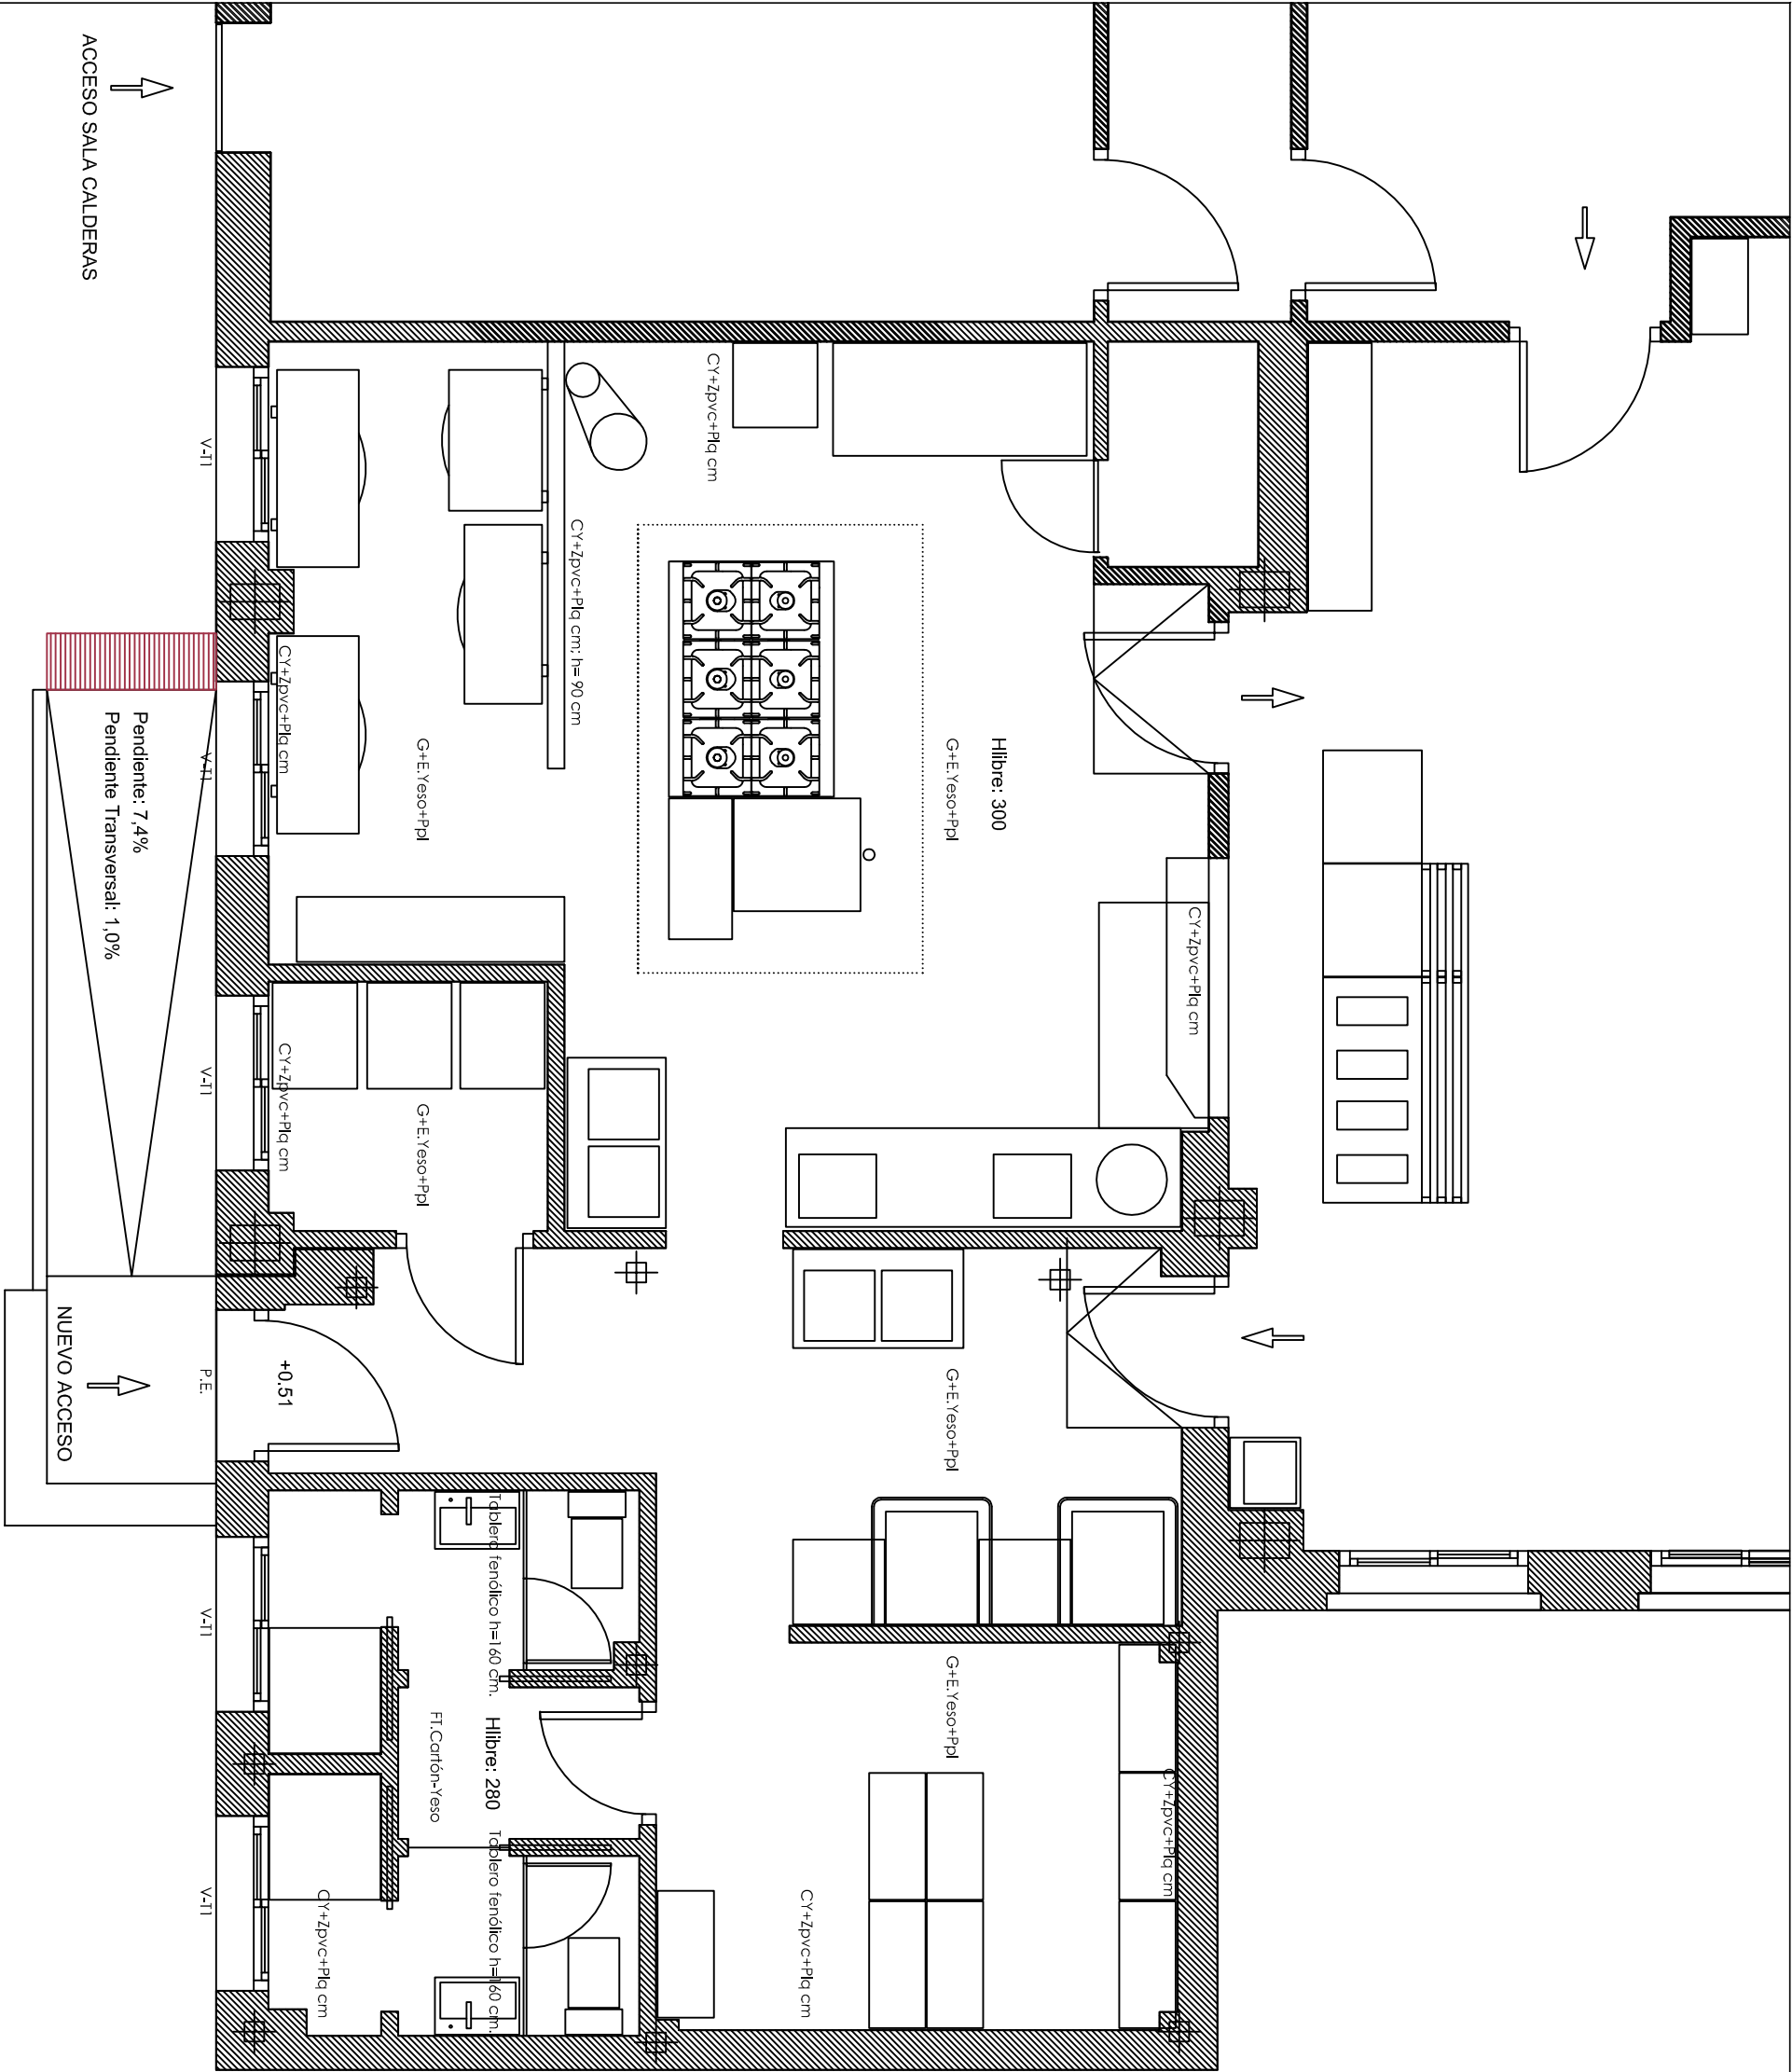
A8

G+E.Yeso+Ppl GUARNECIDO Y ENLUCIDO de YESO + PINTURA PLÁSTICA BLANCA USA. REACCIÓN AL FUEGO B-s1,d0

FI.Cortón-Yeso FALSO TECHO DE CARTÓN-YESO, WR, ESPESOR DE PLACA 15 mm + PINTURA PLÁSTICA BLANCA USA. REACCIÓN AL FUEGO B-s1,d0

CY+Zpvc+Plq cm REVESTIMIENTO DE CARTÓN YESO + LANA MINERAL + PLAQUETA CERÁMICA FORMATO Y COLOR A DEFINIR POR LA D.F. HASTA ALTURA DE TECHO. REACCIÓN AL FUEGO C-s2,d0

GRES PAVIMENTO DE GRES PORCELÁNICO EN FORMATO Y COLOR A DEFINIR POR LA D.F., CLASE DE REACCIÓN AL FUEGO CFL-S1; PARA ZONAS INTERIORES HÚMEDAS SEGÚN CTE SUA, COLOCADO CON MORTERO DE CEMENTO Y CAMA DE ARENA, INCLUSO LÁMINA DE MORTERO AUTONIVELANTE SI RESULTA NECESARIO TRAS LA DEMOLICIÓN DEL SOLADO PREEXISTENTE.

FRANJA SEÑALIZADORA VISUAL Y TÁCTIL DE COLOR CONTRASTADO CON EL PAVIMENTO CON ACANALADURAS PERPENDICULARES AL EJE DE LA ESCALERA CON RELIEVE DE ALTURA 3±1mm EN INTERIORES Y 5±1 mm EN EXTERIORES Y 80 cm DE LONGITUD EN EL SENTIDO DE LA MARCHA Y ANCHURA LA DEL ITINERARIO. EN SENTIDO DESCENDENTE ESTARÁ COLOCADA A UNA DISTANCIA DE UNA HUELTA DEL BORDE DEL ESCALÓN.

Acabados.
