Joyería Jorge Rojas

Madrid

Memoria

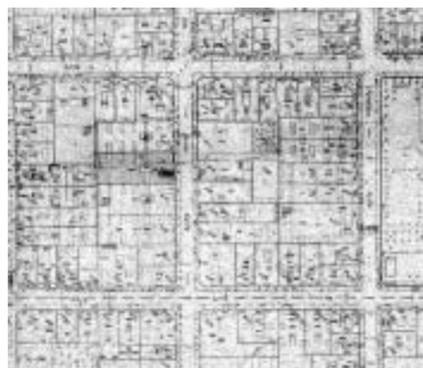
Emplazamiento

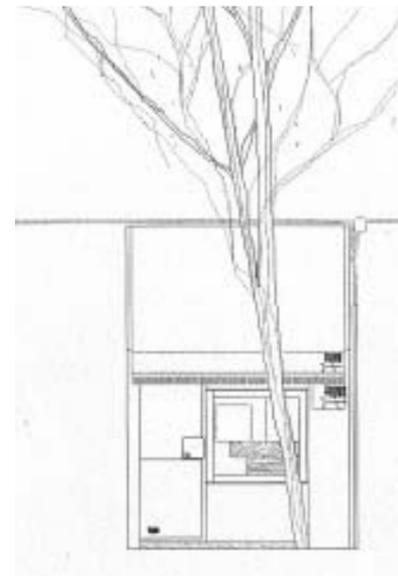
Alzado a calle

La tienda tenía en su acera, justo enfrente, una vieja acacia, algo vencida hacia el centro de la calle, inclinada en busca de la luz, como si hubiese sido empujada por la presencia de la edificación. La alargada y estrecha tienda enseguida vio en el árbol una oportunidad de prolongarse hacia fuera y de crecerse: el tronco queda capturado desde el interior; y en el exterior, un toldo blanco de plástico (pues no había mas presupuesto) festoneado con pasamanería y tres bandas superpuestas de cordelería dorada, cosidas manualmente, alcanza a este árbol que aparece caído y le anima así a incorporarse al largo camino tendido desde dentro.

El árbol de la calle pasa a ser así de la tienda. El toldo (al que las ordenanzas municipales permiten tener el mismo largo que el ancho justo de la acera) roza el árbol con sus vibrantes festones dorados. El protagonista de la tienda es el árbol.

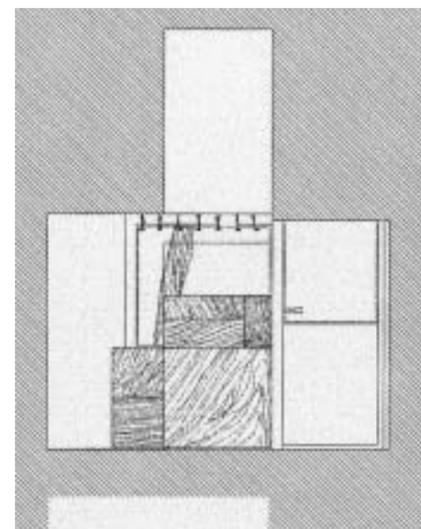
Sección del espacio de entrada

Para que la altura del local aparezca como lo más alta posible, los techos de las partes laterales son considerablemente bajos: 2,10 cm. Pero en la puerta de la joyería interesaba aparenta una altura mayor a la altura del techo del interior. ¿)QuE se ha hecho?. Una de las secciones muestra cómo la altura de la puerta es mayor que la del techo del interior, techo con el que no tropieza pues la puerta abre hacia afuera. En el mismo orden compositivo (que aquí es la alteración para su mejora de las estrictas dimensiones físicas) se encuentra la ventana que aparece inscrita en la parte inferior de la puerta que al no permitir ver el interior, oculta de nuevo las dimensiones exactas de este local comercial.

El trabajo realizado con la sección interior de la tienda muestra el procedimiento por el que su angostura se convierte en la mejor herramienta espacial. El techo es muy bajo justo en la entrada y junto a las vitrinas, mientras que el pasaje central tiene toda la altura del local. La coexistencia de estas dos escalas ayuda a agrandar los límites de la actuación. Se intentó conseguir una tienda de lujo realizada con muy bajo presupuesto: árbol, cuerdas, halógenos sin carcasa y pintura blanca extendida directamente sobre un enfoscado.

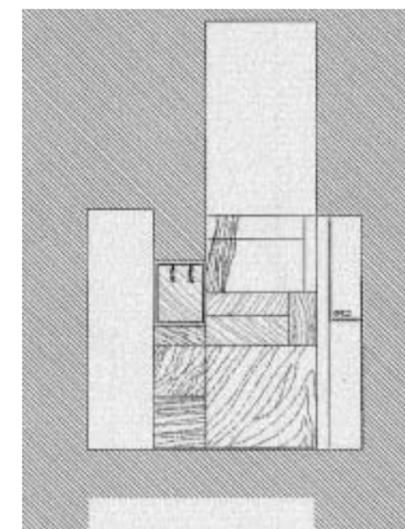
Sección del último tramo de la tienda

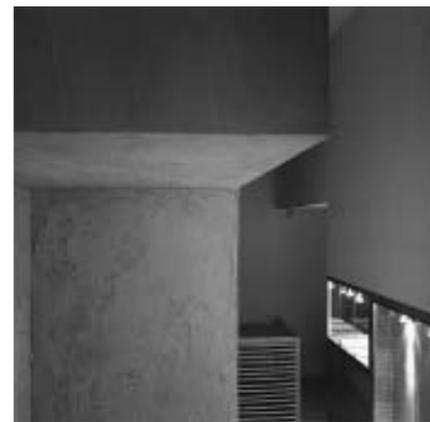
Vista de las diferentes alturas de forjado

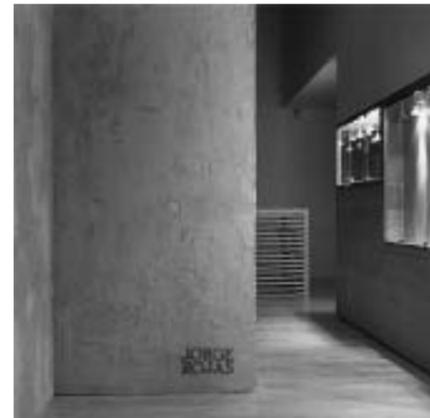
Vista de los acabados de paredes

Una pared desigual, la más alta de todo el local, está hecha directamente a la llana con pasta roja de agarre (utilizada vulgarmente para recibir paneles tipo Pladur). La barandilla de protección de la escalera que baja al sótano se forma con 38 m continuos de cuerda de pita de 22 mm. En el atado del nudo del ahorcado se utiliza cuerda de 10 mm. El tirador de la puerta es una placa de acero maltratado y raspado con dos tortugas de cobre, realizadas a escala 1, atornilladas por dentro y obra del joyero. En el exterior aparece un cartel formado por dos tableros aglomerados encolados e hidrofugados, donde se ha vaciado con segueta el logotipo de la tienda. Los restos de pelos de brocha pegados, o los grumos, se han dejado intencionadamente para que siempre haya, por toda la obra el rastro de la mano, de esa acción manual sobre los objetos que es propia también de los trabajos de joyería. La iluminación se produce por lámparas halógenas suspendidas directamente de su par de cables, sin luminarias, para que las luces floten suspendidas en el aire. Pero el material tradicional utilizado más originalmente, es el árbol.

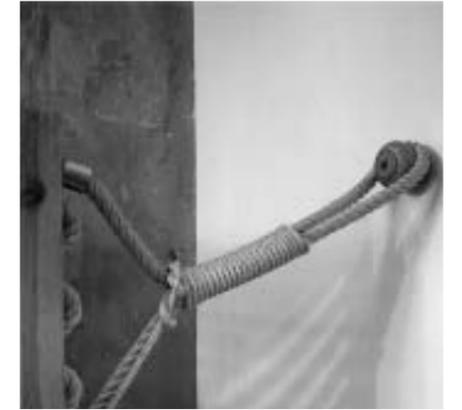
Detalle del agarrador

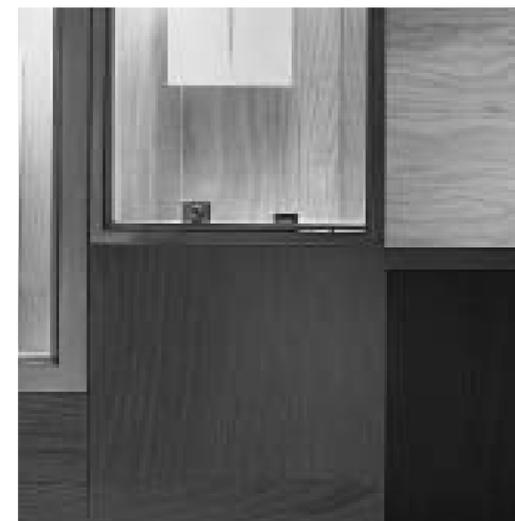
Vista de los acabados de vitrina

El pavimento interior es de tabloncillos de pino oregón de 20 cm de ancho tratado con barniz sueco al agua. Los muebles están realizados en planchas naturales, absolutamente enteras, de calabó tratado a la cera: son planchas que habitualmente se utilizan para forrar el interior de los armarios y que aquí están colocadas de manera que las distintas direcciones de las vetas se crucen. La cerrajería de las vitrinas está realizada en delgados perfiles de latón, lijado toscamente a mano. Todo es mate a propósito para que el único brillo sea el de las joyas.
