# NEOCLASICISMO AL SUR DE LA COMUNIDAD DE MADRID

## Restauración de la Iglesia Parroquial de Nuestra Señora de la Asunción de Brea de Tajo

Monografías de Patrimonio Histórico

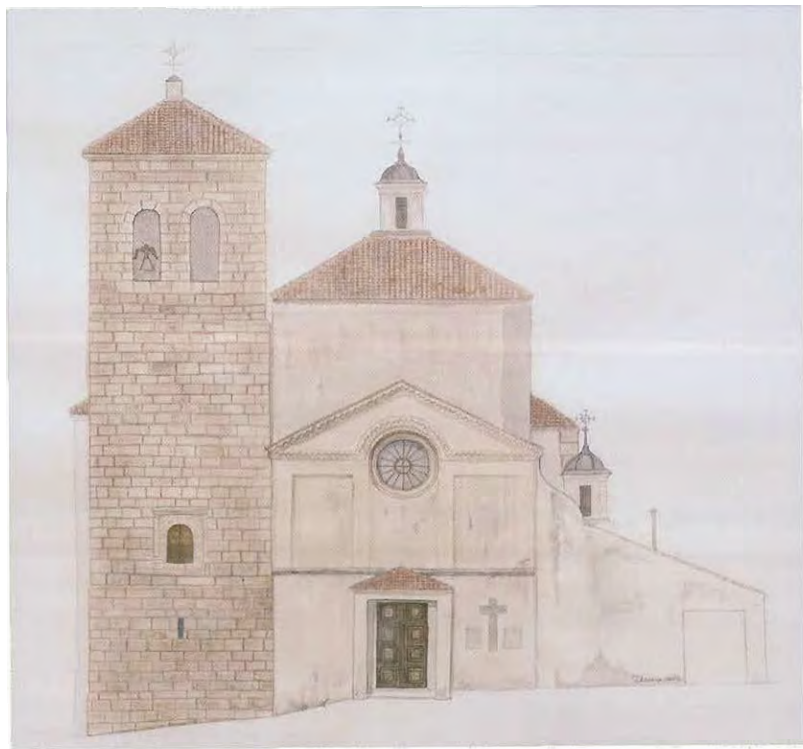
Detalle de la fachada principal y lado sur. Acuarela del estado de conservación

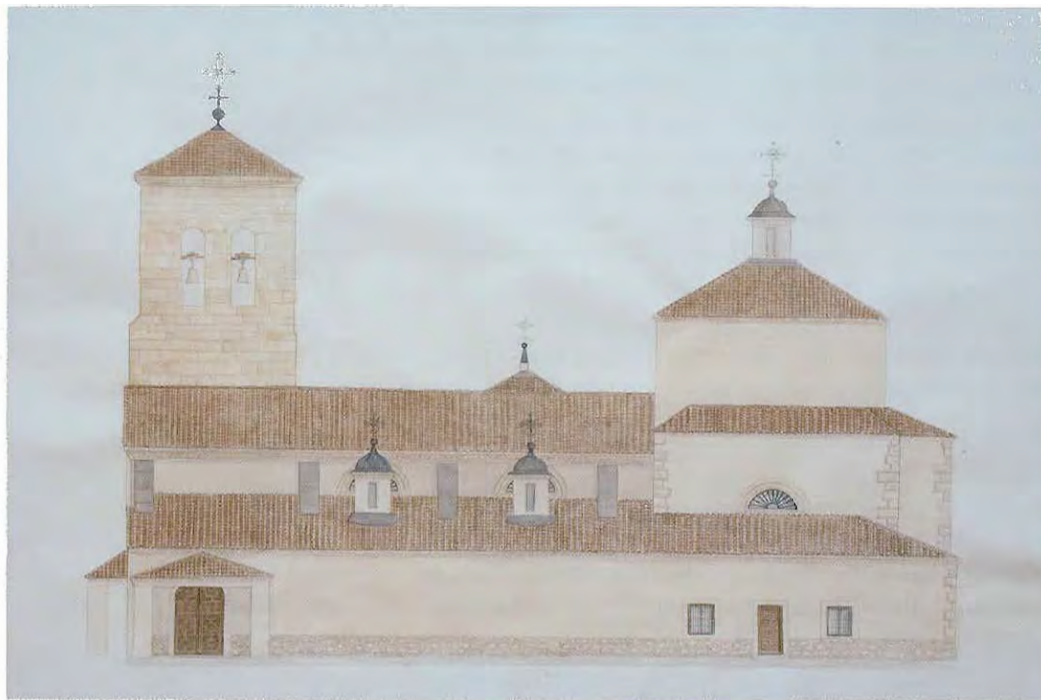
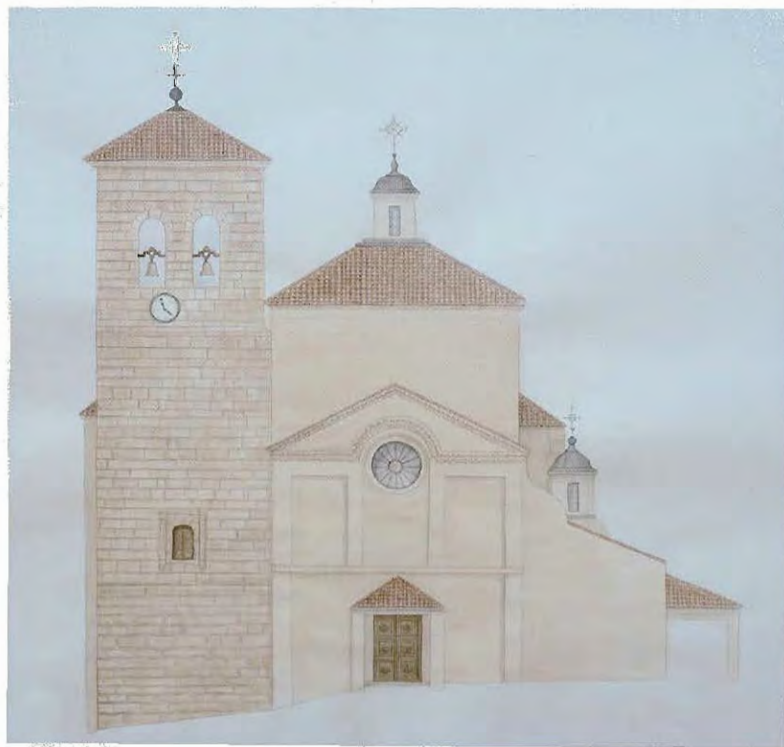
Detalle de la fachada principal y lado sur. Acuarela de la Iglesia una vez restaurada

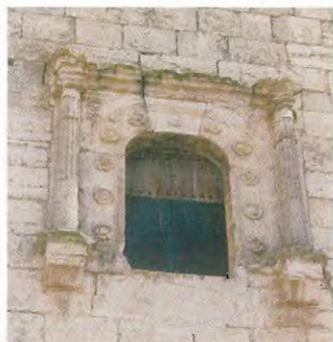
Detalle de la ventana plateresca, en el paño este de la torre, antes de la restauración

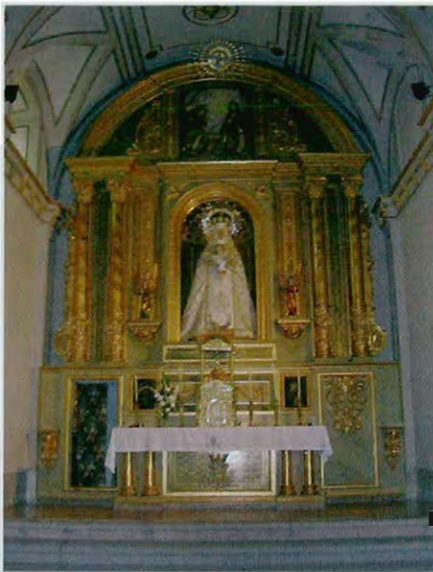
Interior de la Capilla de la Virgen del Rosario antes de su restauración

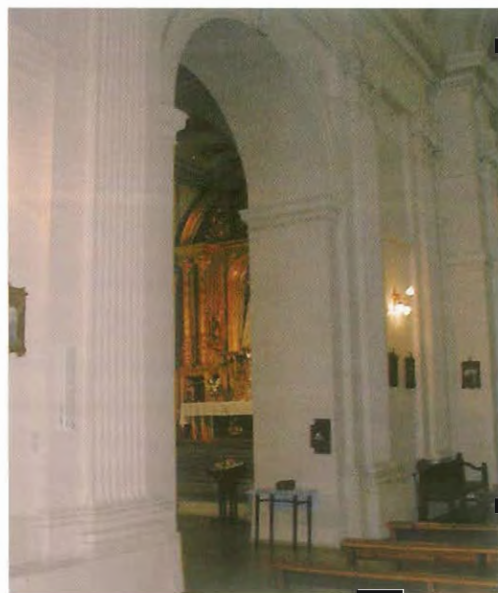
Capilla del Rosario y parte de la nave central antes de la restauración

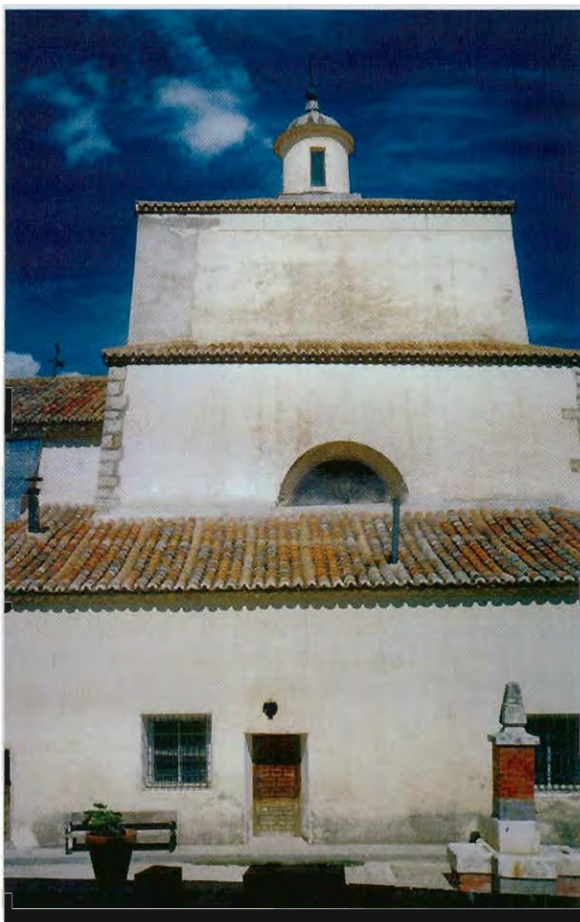
Las cubiertas presentaban un estado razonablemente bueno, si bien se han producido históricamente problemas en puntos determinados (agravados por las dificultades que supusieron en su momento el adaptar una iglesia antigua ya construida a una nueva edificación). Además, las cubiertas presentaban una multiplicidad de soluciones que la presente intervención ha pretendido homogeneizar para mejorarlas, por ejemplo, mediante la colocación de materiales que aseguren la estanqueidad de las mismas hacia el intradós en el caso de fallos en la cobertura. Para ello, las cubiertas se repasaron en todas las zonas, restaurándolas en profundidad en aquellos faldones de torre, camarín y brazos del crucero.

Estado inicial. Detalle de cubierta y linterna de la cúpula y cubiertas de la nave. Fachada sur esquina este

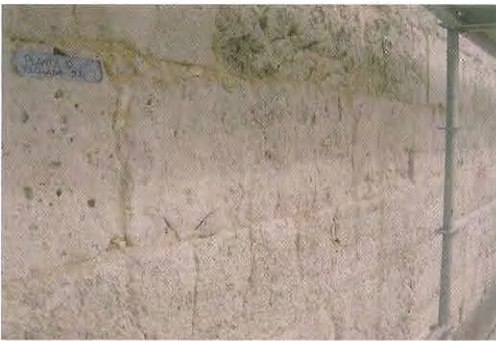
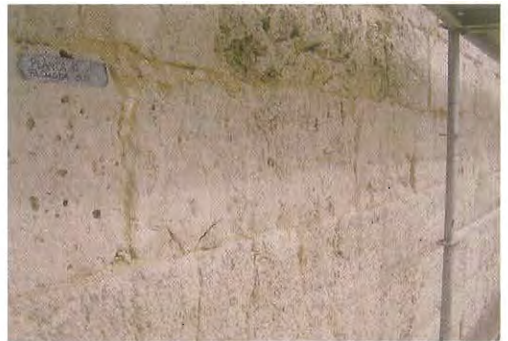
Estado inicial y estado final, Fachada sur

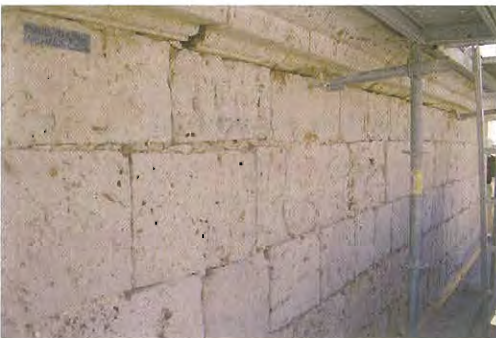
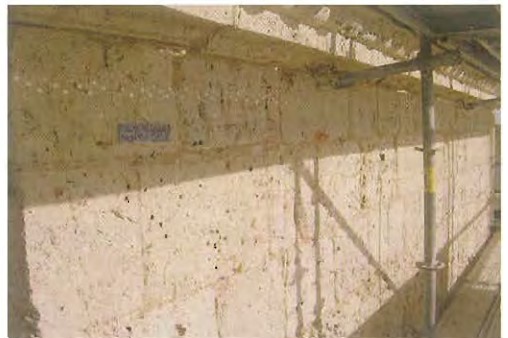
Estado inicial y estado final, Fachada oeste

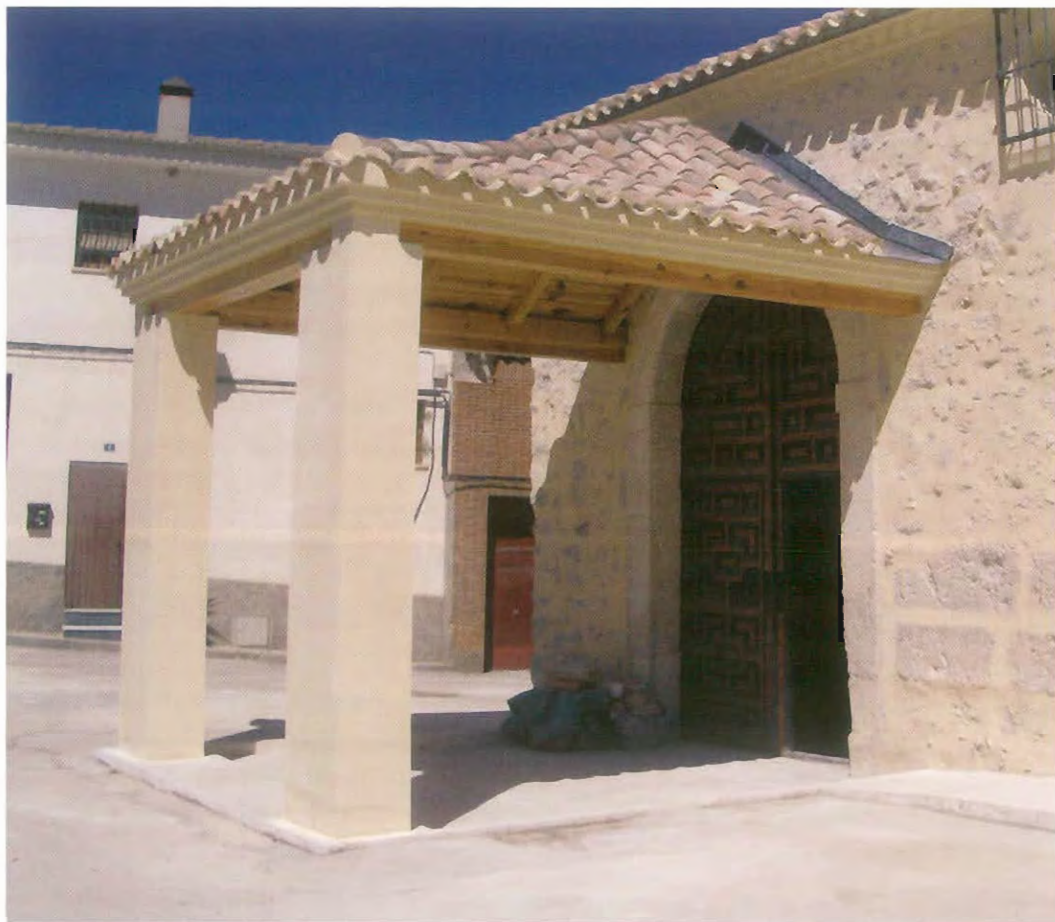
Pórtico sur antes y después de la restauración

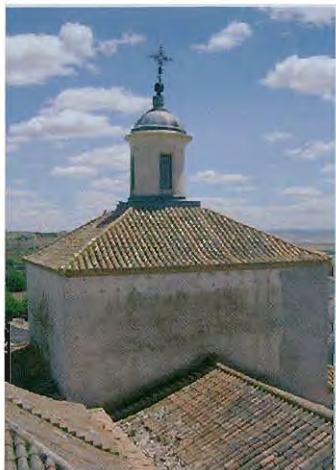
Vista desde la torre de las cubiertas de la nave, crucero y vista parcial de la Capilla del Rosario, antes y después de la restauración

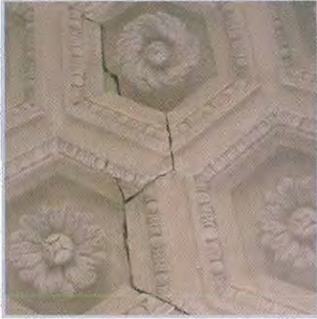
Estado inicial

COSIDOS ESTRUCTURALES. LIMPIEZA, RESINÁ Y VARILLAS DE FIBRA DE VIDRIO

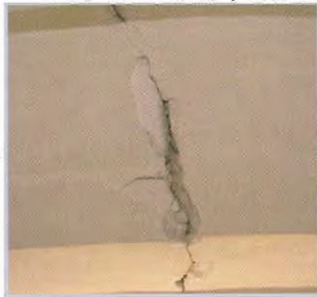
Estado inicial

COSIDOS ESTRUCTURALES. GRÁPAS Y VARILLAS DE FIBRA DE VIDRIO

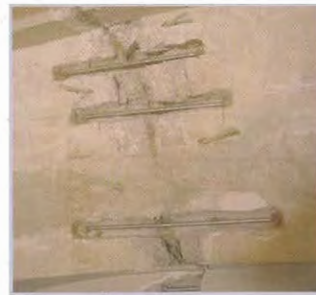
Varillas de fibra de vidrio

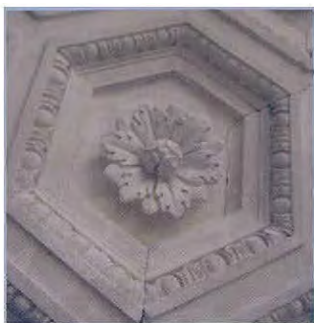
Estado inicial

## COSIDOS ESTRUCTURALES. LIMPIEZA Y SELLADO Y REINSERCIÓN

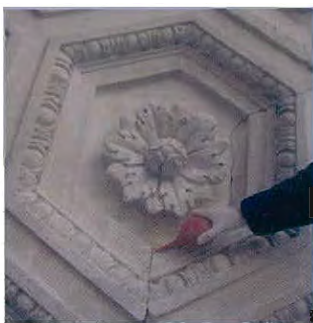
Limpieza de la suciedad adherida

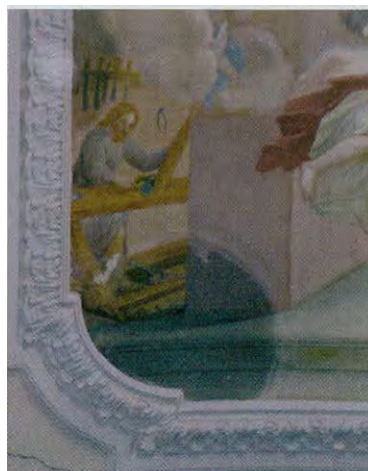
Detalle de lavado por escorrentía en la película pictórica

La alteración física por descohesión de los materiales ha favorecido los desprendimientos de la capa pictórica. Eran frecuentes también las ampollas y levantamientos de los estratos pictóricos y el estado pulverulento de la película pictórica.

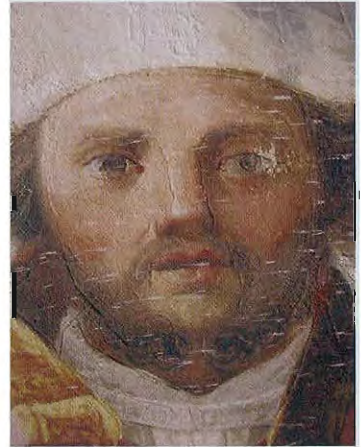
Alteración de la imagen de la pintura mural de San Ambrosio por manchas de pintura gris procedentes de la última vez que se pintó la iglesia

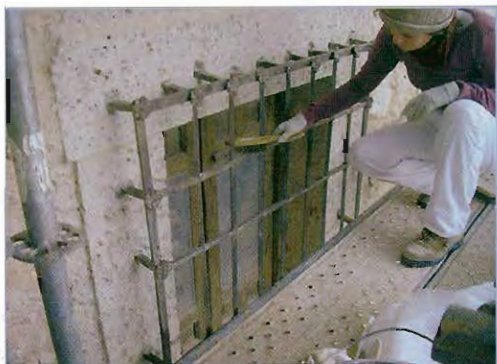
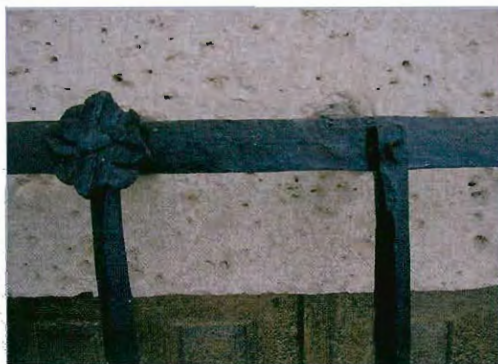
## RESTAURACIÓN DE LA REJERÍA DEL CAMARÍN

Las principales alteraciones que presentaban los elementos de rejería venían derivados de la presencia de una alta cantidad de suciedad superficial y de la oxidación del metal. La corrosión en el metal produce cambios afectando a su composición química, color, peso, dureza..., que generalmente provocan un aumento de volumen debido a que durante el proceso de corrosión se incorporan nuevos elementos, como el oxígeno u otros cercanos al entorno del metal, dando lugar a un producto de menor densidad y por tanto de mayor volumen.

Las rejerías de la Iglesia de Nuestra Señora de la Asunción se encontraban dañadas por una corrosión superficial y uniforme, lo que implicaba el ataque del metal de forma constante y generalizada.

El tratamiento realizado para combatir estos daños ha comprendido la limpieza con brochas y aspirador para eliminar la suciedad superficial y el polvo. Los productos de corrosión que aparecían sobre la superficie como consecuencia de la oxidación del hierro se han eliminado mediante cepillos de fibra de vidrio, bisturís, lijas y micro tornos. Tanto los cepillos de fibra de vidrio como las lijas actúan como abrasivos muy ligeros, desprendiendo las partículas de óxido poco cohesionado. Posteriormente se procedió a la estabilización del metal a través de la eliminación de las sales solubles mediante el lavado intensivo y continuado con agua destilada o desmineralizada. Era preciso eliminar todos estos restos para evitar el reinicio del proceso de corrosión y para obtener un perfecto contacto entre el metal y las capas de protección que garantice la total efectividad del aislamiento del metal.

Una vez sometido el metal a los tratamientos anteriores, era necesario neutralizar la corrosión y evitar que pudiera reproducirse las circunstancias de deterioro. Para ello, se protegió la superficie metálica con una capa de transformador de óxido e inhibidor. Finalmente se aisló el metal mediante la aplicación de un protector para conseguir una segunda capa de aislamiento que refuerce la actuación del inhibidor.

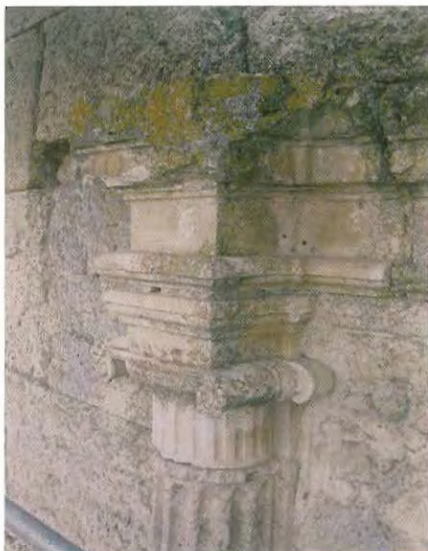
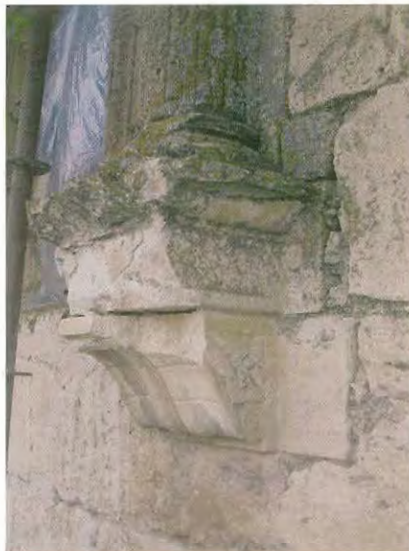
Los principales problemas de la ventana venían derivados de la contaminación atmosférica, que generaba una costra negra de suciedad por toda la superficie. La aparición de líquenes, musgo y pequeñas plantas, retenía la humedad provocando alteraciones cromáticas. Presentaba erosiones debidas a la acción de los agentes atmosféricos, pérdidas de volumen y desaparición de parte de los morteros de las juntas, además de grietas y fisuras por toda la superficie de la piedra. La clave y el sillar que se encuentra en la cornisa, se encontraban desplazados de su posición original.

Estadío inicial. Detalle de las patologías: suciedad provocada por contaminación, musgo y líquenes, manchas de humedad y pérdidas de volumen

Tras la preconsolidación, se procedió a la limpieza de la superficie pétreo, ya que además de perjudicar estéticamente el conjunto fomentaba el deterioro del mismo, al aumentar la higroscopicidad de la piedra.

Para eliminar las costras negras de contaminación y combustión tras las catas de limpieza, se optó por la utilización del microabrasímetro, que permite eli-

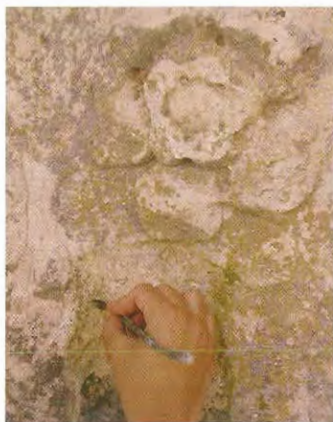
Limpieza mecánica a punta de bisturí

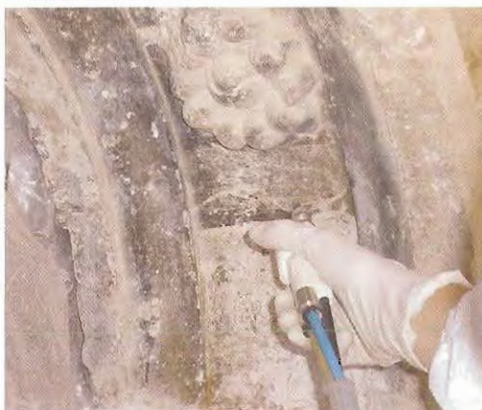
Limpieza mecánica con microabrasamiento

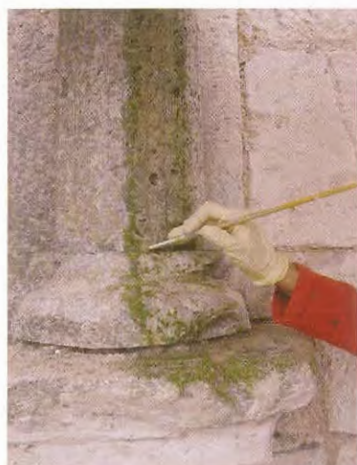
Limpieza biocida y eliminación de biodepósitos

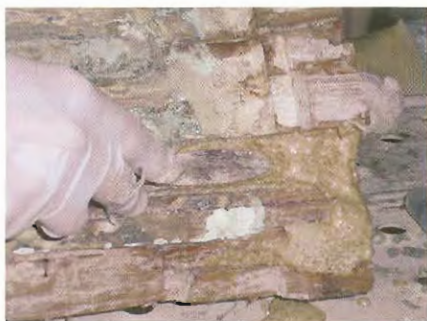
Las pilastras del retablo de Jesús Nazareno fueron sometidas a un tratamiento de restauración, ya que presentaban diferentes alteraciones, provocadas en su mayor parte por el ataque de xilófagos, intervenciones anteriores y por el envejecimiento y natural movimiento de la madera, que unido a una humedad relativa alta, había provocado numerosas grietas en la estructura. Como primera medida, se eliminaron los detritus y repintes, y todos aquellos elementos que se habían añadido, como clavos, rellenos de masilla y madera...etc. Tras la consolidación de estratos para recuperar la cohesión y resistencia física original de los materiales, se llevaron a cabo las reconstrucciones de las zonas perdidas o con faltas de volumen, con materiales diferentes al original, pero compatibles con éste. Finalmente se procedió a

Reintegración volumétrica I

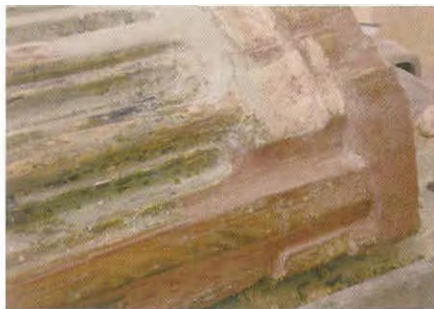
Reintegración volumétrica II

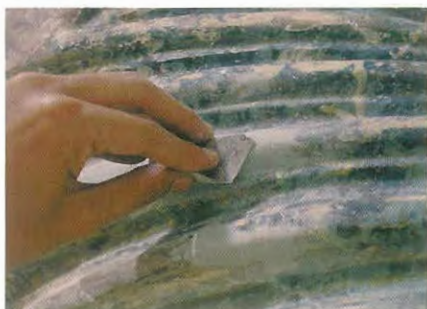
Estucado y desestucado de lagunas

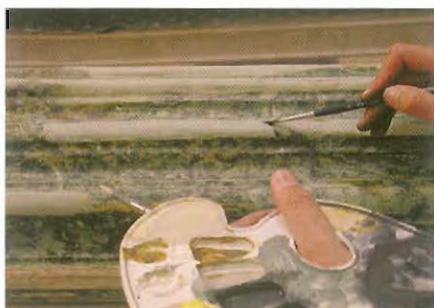
Reintegración cromática

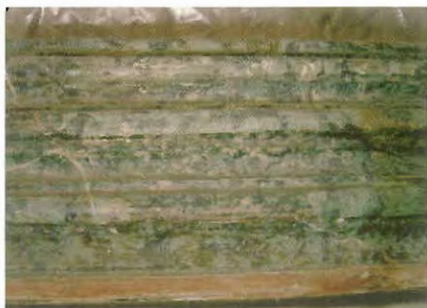
Estado final

aplicar una capa de protección, con la finalidad de conservar y aislar la superficie de los agentes nocivos externos, como polvo o humedad, consiguiendo el efecto de que el color parezca más saturado.

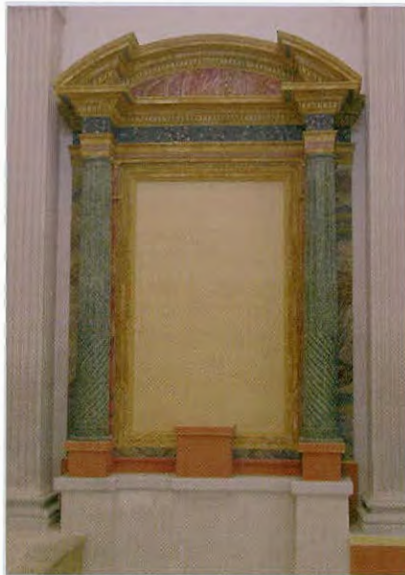
Estado final del retablo de Jesús Nazareno

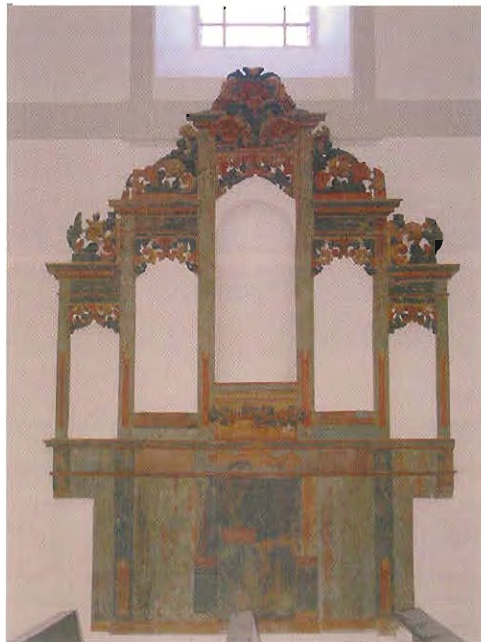
Órgano. Estado final

El frontal aparecía cubierto con una gruesa capa de polvo y escombros. Debido a las distintas manipulaciones que ha sufrido, ha perdido un gran número de piezas. La policromía es la zona más afectada de la obra, debido a las manipulaciones y a los cambios de humedad que han provocado la pérdida de parte de la preparación y policromía. En la zona inferior se observaban diferentes repintes al óleo y en la zona superior, los estucos, que se encontraban levantados por haber perdido adhesividad con el soporte. Ade-

Las diferentes fases de la intervención se realizaron siguiendo las mismas pautas que en el retablo citado anteriormente: pruebas de solubilidad, limpieza (mecánica y química), reintegración cromática y protección de la película pictórica.

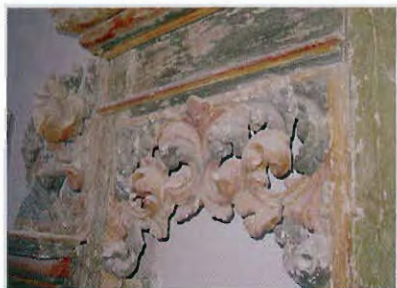
Detalle de la restauración del órgano

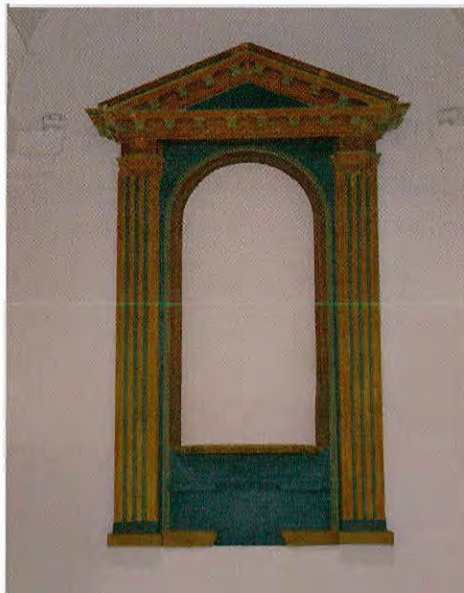
Horacina. Estado final

La hornacina está realizada en madera de pino policromada. La obra se encontraba en mal estado de conservación, cubierta por una gruesa capa de polvo y escombros, con la zona inferior prácticamente perdida y varias capas de repinte. La policromía está gravemente dañada, con pérdidas de preparación y capa pictórica y con restos que se están levantando al haber perdido la adhesividad las colas originales, corriendo grave riesgo de pérdida.
