## ANEJO 02 DATOS PREVIOS

ANEXO 1 – INSPECCIÓN DE TUBERÍA DE SALIDA Y ALIVIO DE LA EDAR DE GUADALIX (FEBRERO 2017)

### **INSPECCIÓN DE TUBERÍA DE SALIDA Y ALIVIO DE LA EDAR DE GUADALIX (FEBRERO 2017)**

ENCARGO:	AT-CYG-38/16-E02		
NOMBRE DE LA INSPECCIÓN:	INSPECCIÓN DE TUBERÍA DE SALIDA Y ALIVIO DE LA E.D.A.R. DE GUADALIX.		
Nº DE INFORME:	01	REVISIÓN:	
TIPO DE INFORME:	T.V.I		
LOCALIZACIÓN:	GUADALIX DE LA SIERRA		
ÁREA CYII:	CARTOGRAFÍA Y GIS		
TIPO	CONFORMIDADES TÉCNICAS		
ID:	-		
TÉCNICO CYIIG:	ANA ISABEL QUESADA		
TÉCNICO HISPANAGUA:	H3

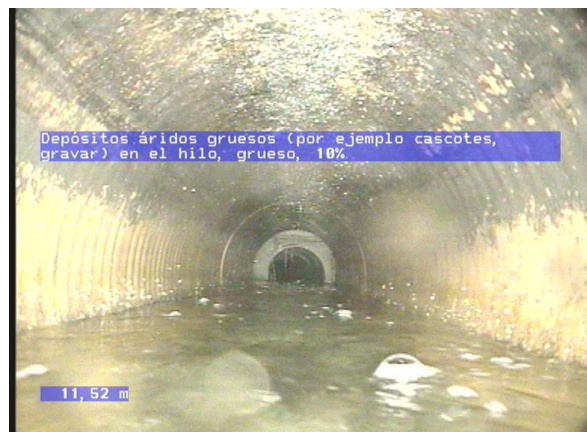
1-1-2A, 00:01:39.80, 11.52  
Depósitos áridos gruesos (por ejemplo cascotes, gravar) en el hilo, grueso, 10%

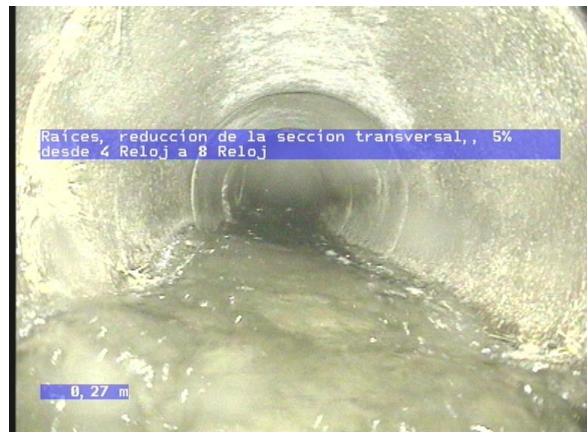
2-2-2A, 00:00:17.36, 0.27  
Raíces, reducción de la sección transversal,, 5% desde 4 Reloj a 8 Reloj

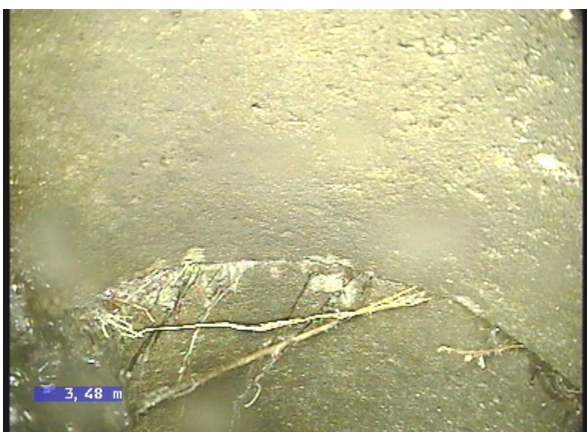
2.07	BALA	Reparación defectuosa, falta pared	2-2-3A, 2-2-3B	2
	3.08	BBAB	Raíces, reducción de la sección transversal,, 5% desde 6 Reloj a 10 Reloj	2-2-4A, 2-2-4B	2

2-2-4B, 00:01:19.73, 3.08  
Raíces, reducción de la sección transversal,, 5% desde 6 Reloj a 10 Reloj

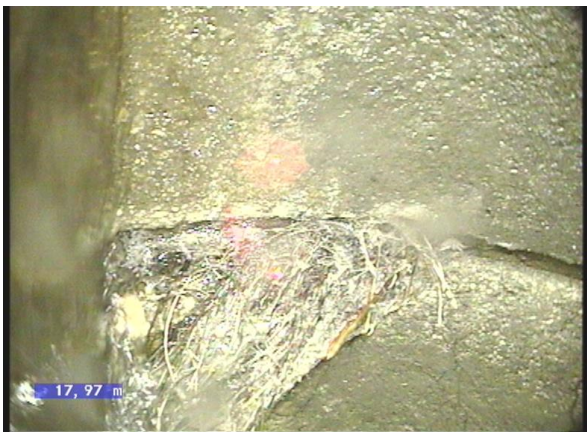
2-2-6B, 00:04:19.69, 17.41  
Raíces, reducción de la sección transversal,, 5% desde 7 Reloj a 8 Reloj

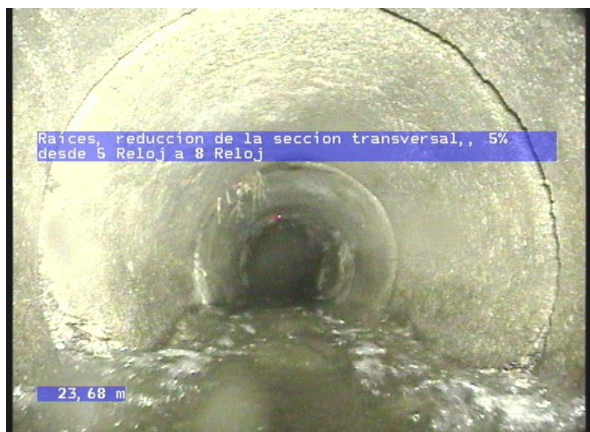
20.38	BBAB	Raíces, reducción de la sección transversal,, 10% desde 2 Reloj a 8 Reloj	2-2-7A	3
	23.68	BBAB	Raíces, reducción de la sección transversal,, 5% desde 5 Reloj a 8 Reloj	2-2-8A	2

2-2-8A, 00:05:43.38, 23.68  
Raíces, reducción de la sección transversal,, 5% desde 5 Reloj a 8 Reloj

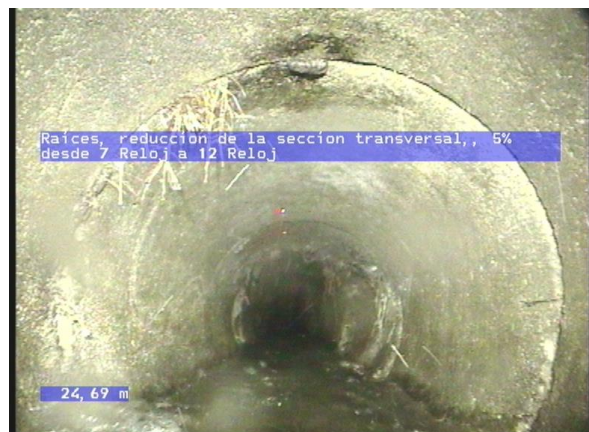
2-2-9A, 00:06:00.73, 24.69  
Raíces, reducción de la sección transversal,, 5% desde 7 Reloj a 12 Reloj

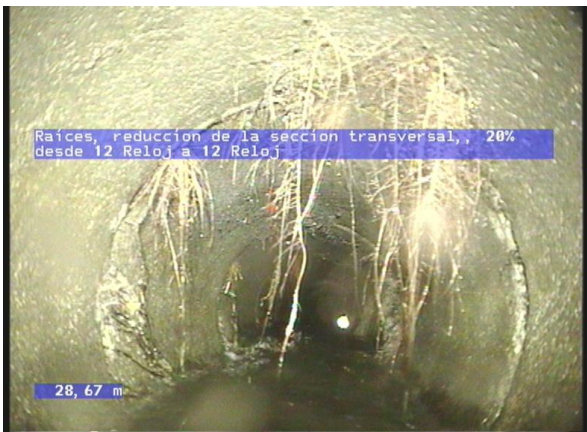
2-2-12A, 00:08:21.37, 28.67  
Raíces, reducción de la sección transversal,, 20% desde 12 Reloj a 12 Reloj

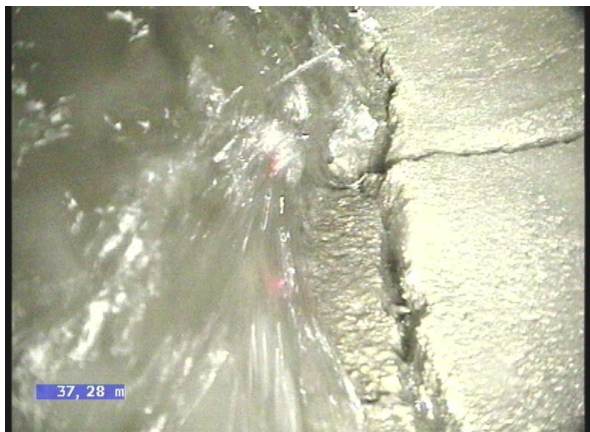
- **P1-PV:** En este tramo se produce una reducción de la sección del tubular pasando a  $\varnothing 500$  mm de hormigón. Esta tubería se encuentra en mal estado, localizándose numerosas raíces que penetran en el interior del tubular, fisuras, grietas y roturas en el tubular.

2-2-16B, 00:10:41.47, 36.56  
Fisura abierta, longitudinal, anchura de la fisura, 10mm a 5  
Reloj

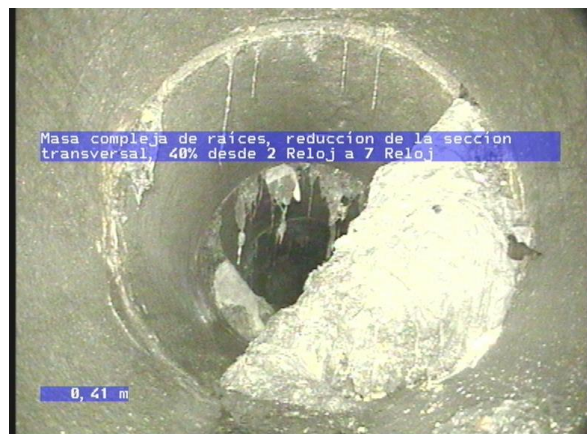
0.00	BCDA		Tipo de nudo de comienzo, registro,, P3	4-9-1A	
	0.41	BBAC		Masa compleja de raíces, reducción de la sección transversal, 40% desde 2 Reloj a 7 Reloj	4-9-2A	4

4-9-2A, 00:00:49.17, 0.41  
Masa compleja de raíces, reducción de la sección transversal, 40% desde 2 Reloj a 7 Reloj

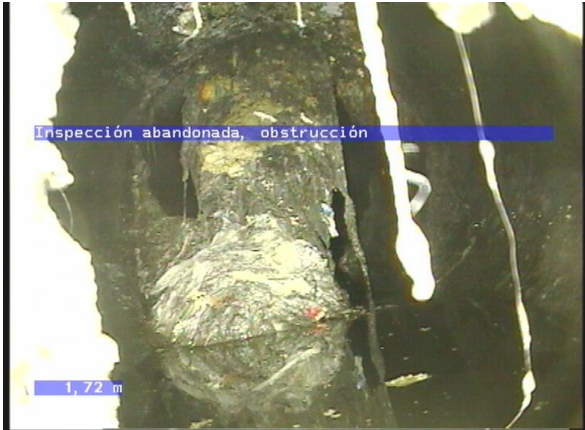
1.72	C		Nota: Longitud no inspeccionada: 10,6		
	12.29	C		↑ Nota: Inspección desde el otro extremo		
	1.71	C		↑ Nota: ***** Combinada *****		
	12.29	BDCA		↑ Inspección abandonada, obstrucción / Raíces	4-9-9A, 4-9-9B

4-9-9A, 00:01:58.90, 12.29  
Inspección abandonada, obstrucción / Raices

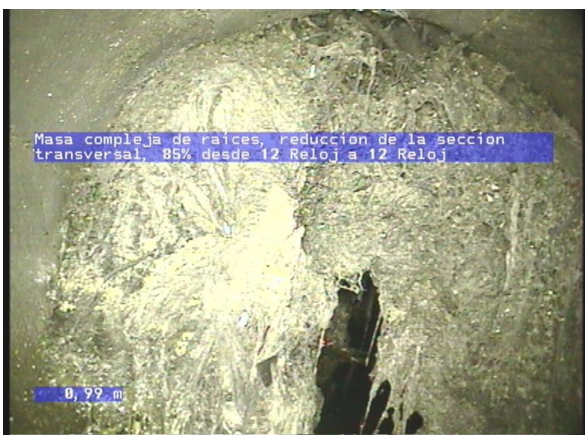
1.71	BBAC		↑ Masa compleja de raíces, reducción de la sección transversal, 85 %, desde 12 a 12 Reloj	4-9-10A	5

4-9-10A, 00:01:14.91, 13.01  
Masa compleja de raíces, reducción de la sección transversal, 85 %, desde 12 a 12 Reloj

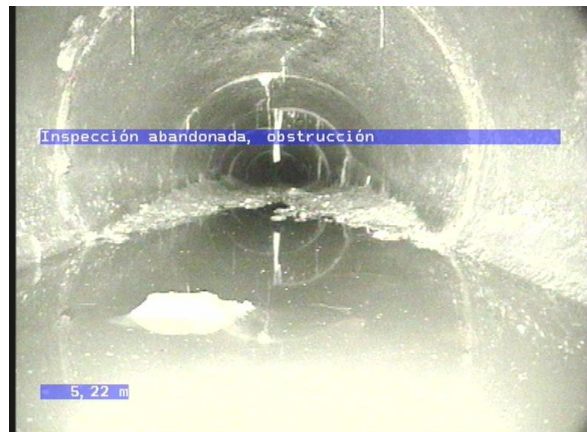
5-10-12A, 00:01:20.32, 17.18  
Inspección abandonada, obstrucción / Sedimentos

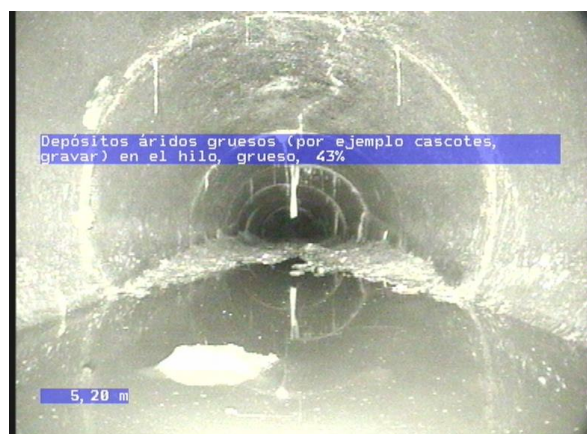
5-10-13A, 00:01:03.55, 17.20  
Depósitos áridos gruesos (por ejemplo cascotes, grava) en el hilo, grueso, 43 %

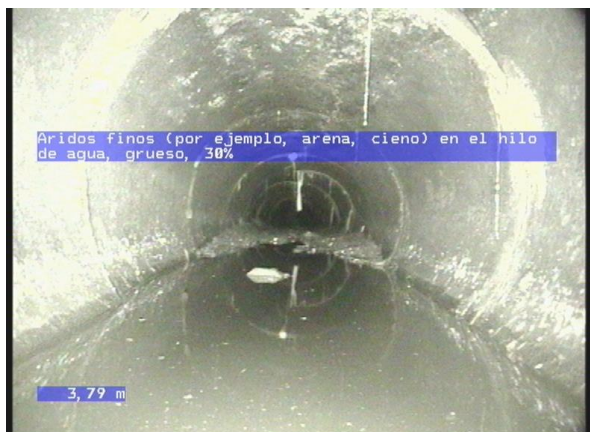
5-10-14A, 00:00:40.38, 18.62  
Aridos finos (por ejemplo, arena, cieno) en el hilo de agua, grueso, 30 %

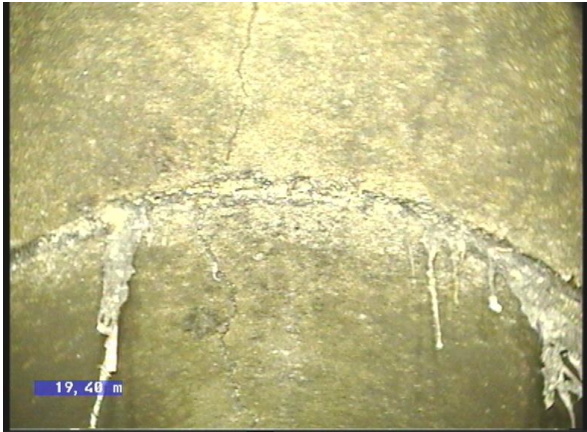
6-6-3B, 00:02:59.35, 18.60  
Fisura abierta, longitudinal, anchura de la fisura, 1mm a 12  
Reloj

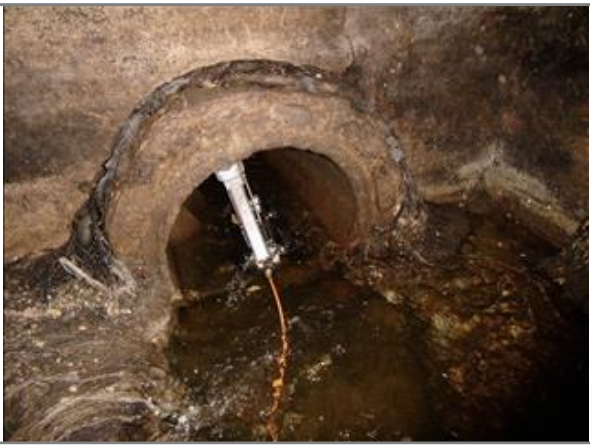
RAMAL		IDE 1	
	DESCRIPCIÓN:		<b>OBSERVACIONES:</b>	
	DETALLE DEL ELEMENTO (1)		<b>TUBULAR PROCEDENTE DE P3</b>	
	<b>INCIDENCIAS</b>			
	Nº	INCIDENCIA	RESOLUCIÓN	
FOTOGRAFIA 7	4104_1_Escritorio	10/02/17	<b>CÓDIGO: P2</b>

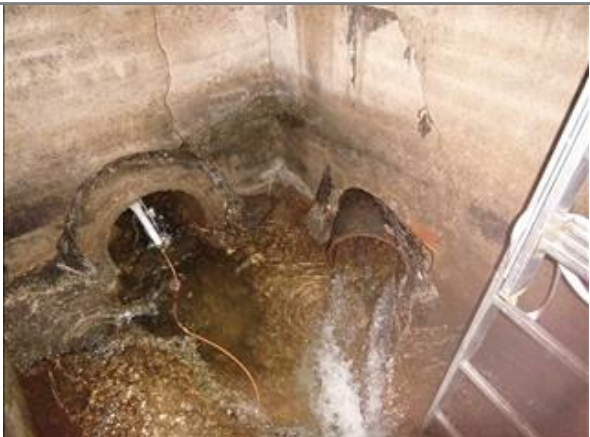
RAMAL		IDE 1	
	DESCRIPCIÓN:		<b>OBSERVACIONES:</b>	
	DETALLE DEL ELEMENTO (1)		<b>CONEXIONES PROCEDENTES DE P3 Y A1</b>	
	<b>INCIDENCIAS</b>			
	Nº	INCIDENCIA	RESOLUCIÓN
