OBRAS DE MEJORA DE LA INFRAESTRUCTURA DE ESTACIONES E INSTALACIONES DEL TUNEL EN LA LÍNEA 7B DE
METRO DE MADRID

TRAMO: BARRIO DEL PUERTO - HENARES

ANEJO 1 : INFORME DE LA INSPECCIÓN DE ESTACIONES E INSTALACIONES DE TÚNEL

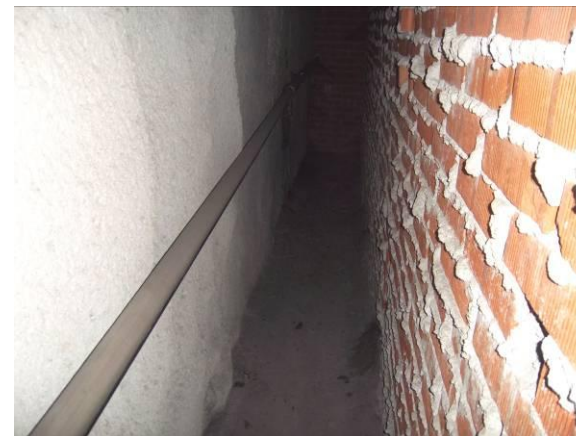
F-19. Camara bufa nivel vestíbulo. Pantalla frontal en zona tras cuartos. Seca.

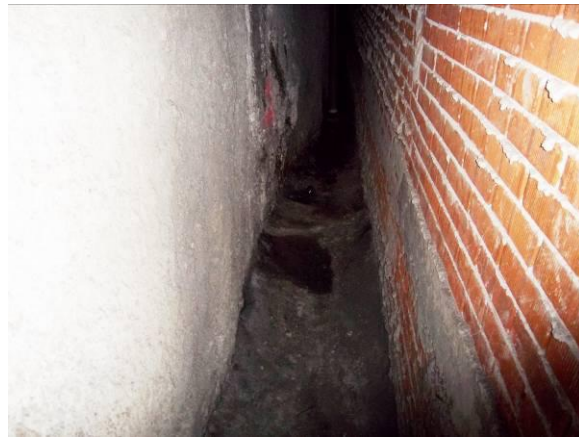
F-34. Aspecto cámara bufa andén 1.

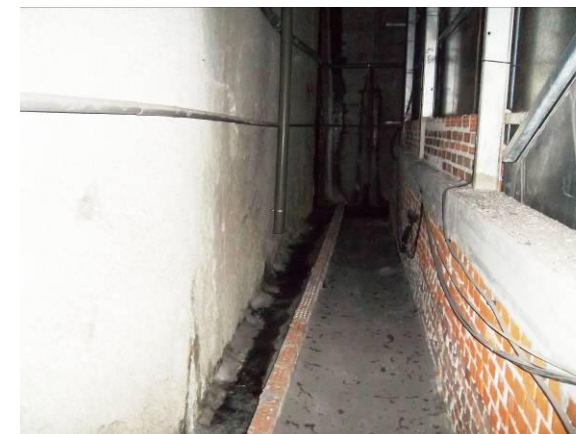
F-40. Cámara bufa andén 2. Vista hacia P.K. crecientes (tras escaleras a andén 2).

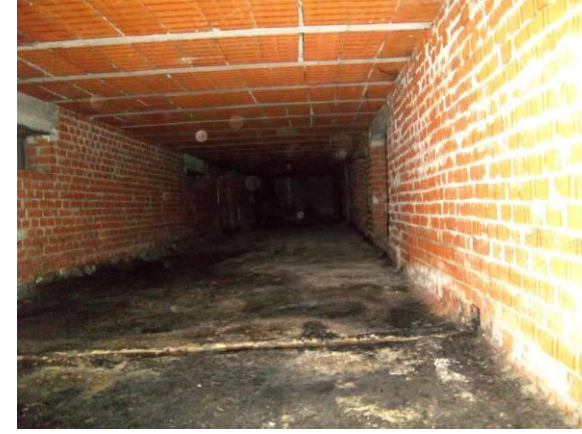
F-59. Bajo andén 2. Vista hacia P.K. decrecientes.

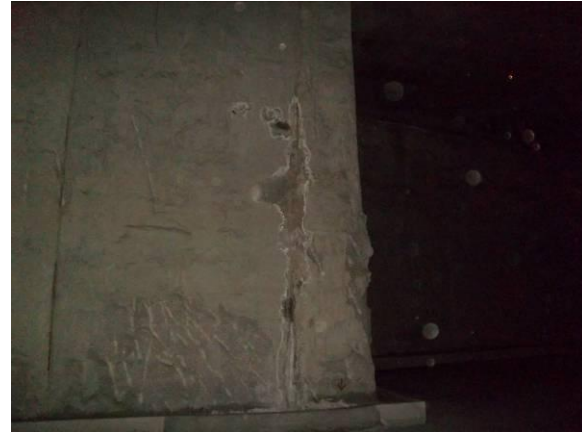
F-33. Nivel vestíbulo (pantalla derecha). Coquera y humedad en inicio zona estrecha de estación.

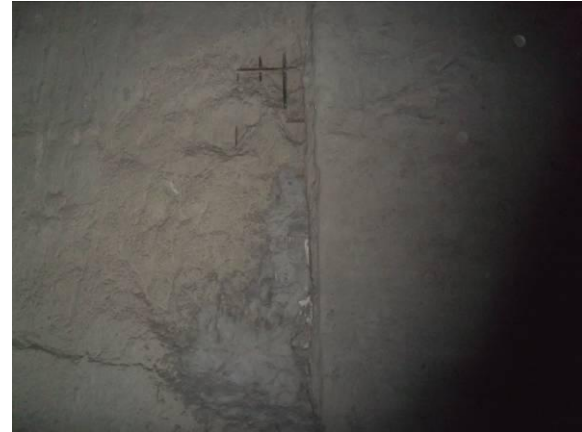
F-34. Nivel vestíbulo (pantalla derecha). Coquera (a 8.7 m del inicio de zona estrecha).

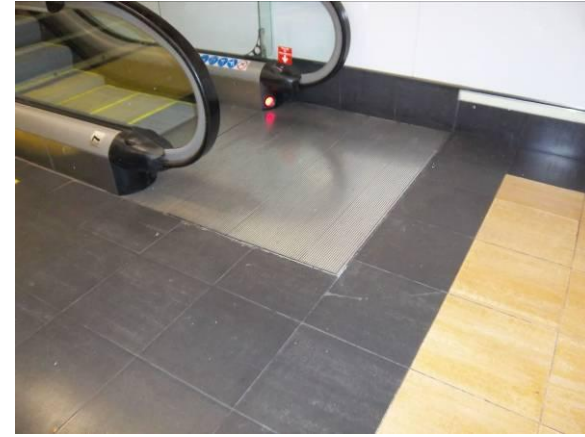
F-44. Escaleras n. intermedio-andén 1. Solado entorno foso escalera mecanica nº 7.

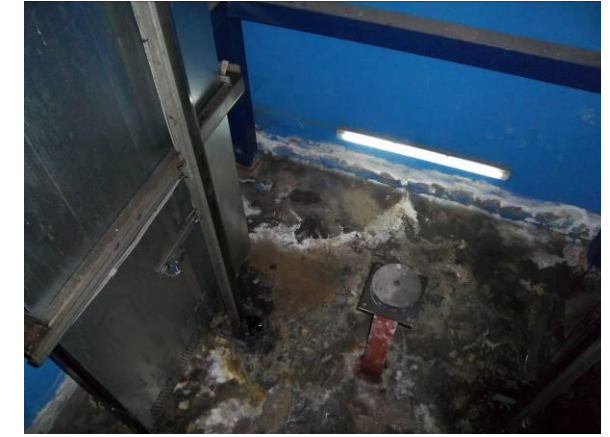
F-50. Foso ascensor vestíbulo-andén 1. Agua en solera y sales.

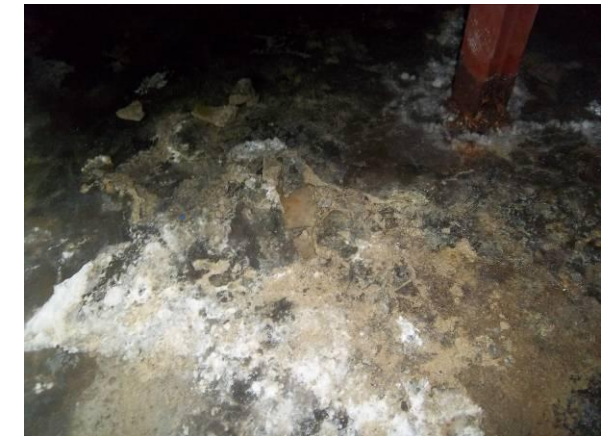
F-52. Foso ascensor vestíbulo-andén 1. Mortero de solera alterado y disgregado.

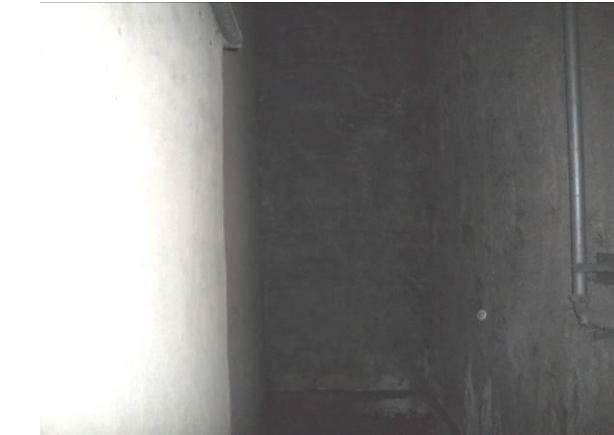
F-62. Pozo inmisión andén 2 tras sala de ventilación. Aspecto pantalla lateral.

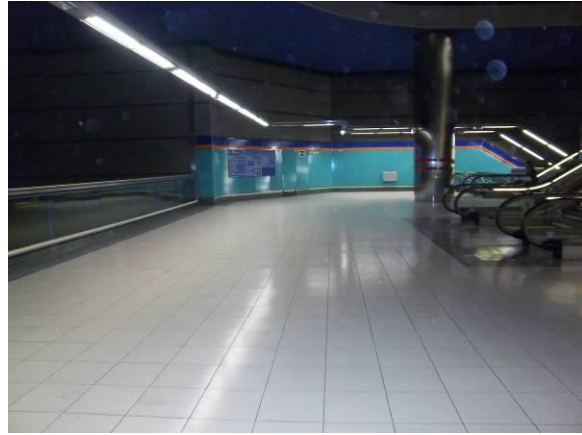
F-27. Nivel intermedio. Aspecto general, solado en buen estado.

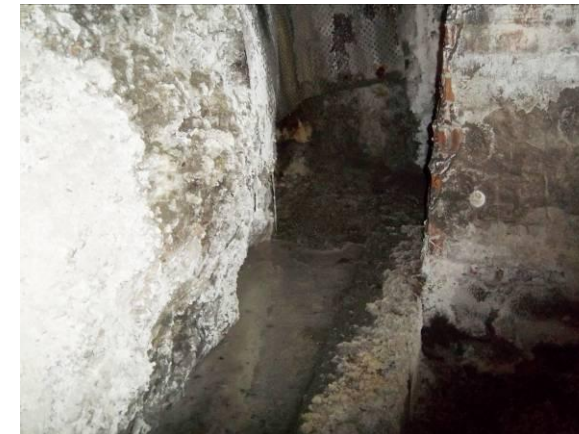
F-45. Nivel andén. Pozo de inmisión, canaleta a pie de pantalla colmatada e inundada.

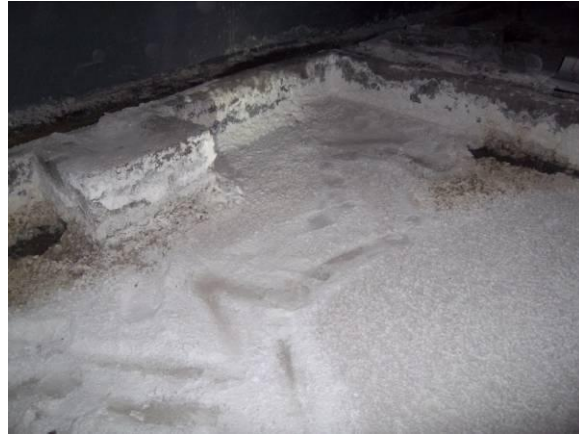
F-59. Bajo andén 1. Acumulaciones importantes de sales.

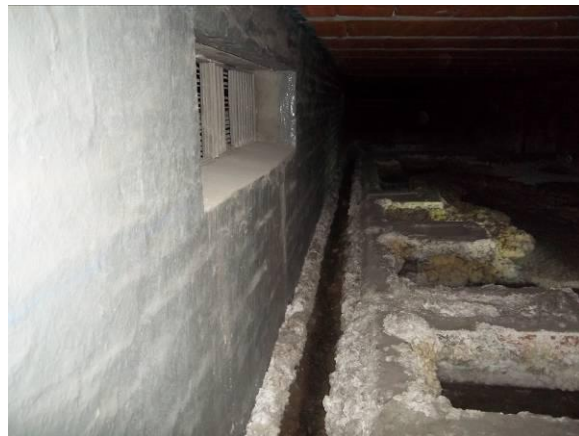
F-61. Bajo andén 1. Canaleta longitudinal con acumulaciones de sales. Operativa.

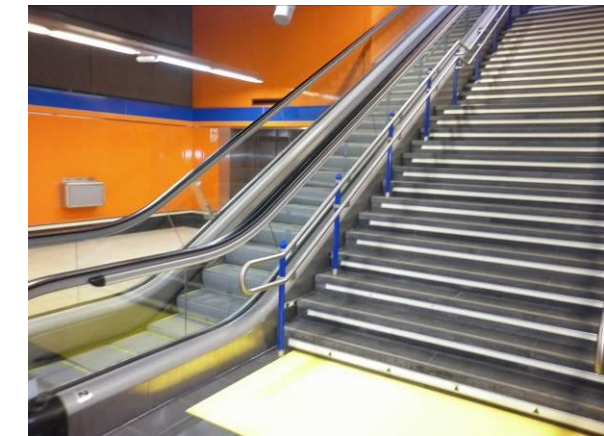
F-10. Escalera de hormigón en acceso. Despegada de escalera mecánica nº 2.

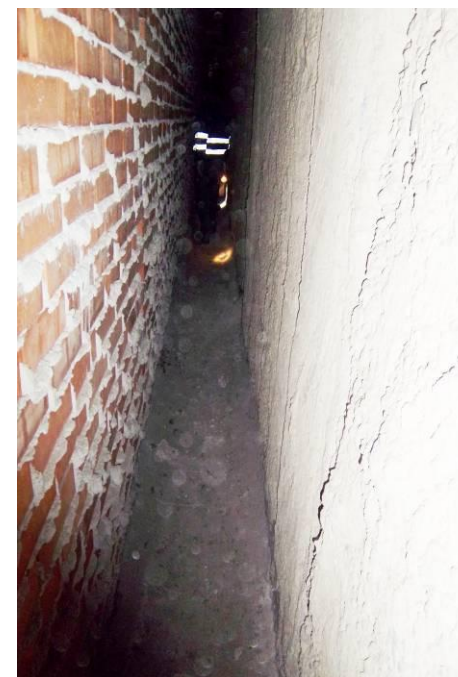
F-17. Cámara bufa nivel vestibulo en pantalla izquierda, tras cuartos.

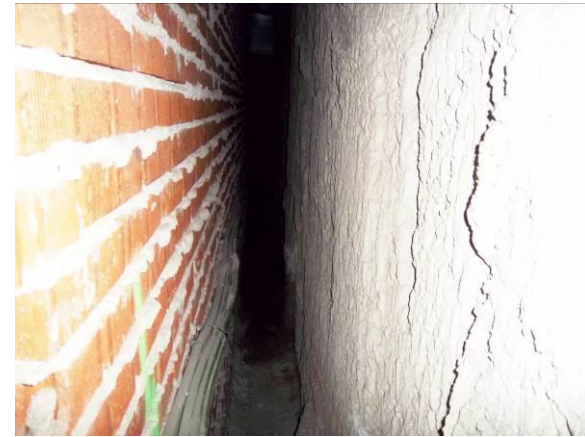
F-20. Cámara bufa nivel vestíbulo en
pantalla derecha, tras cuartos.

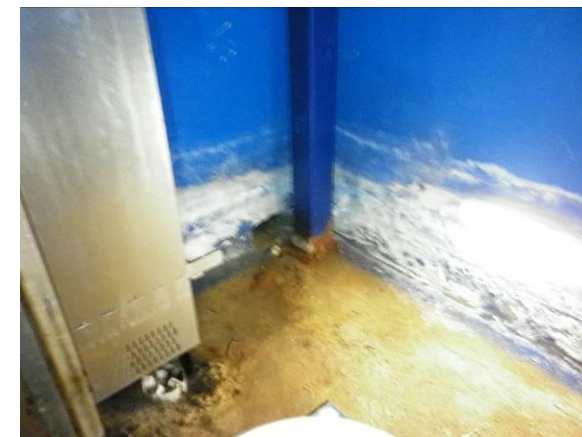
F-34. Foso ascensor vestíbulo-andén 1. Aspecto del desagüe.

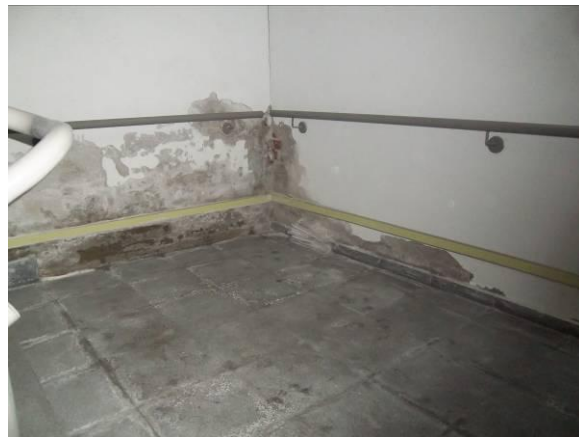
F-70. Salida de emergencia andén 2. Humedad en 1º rellano.

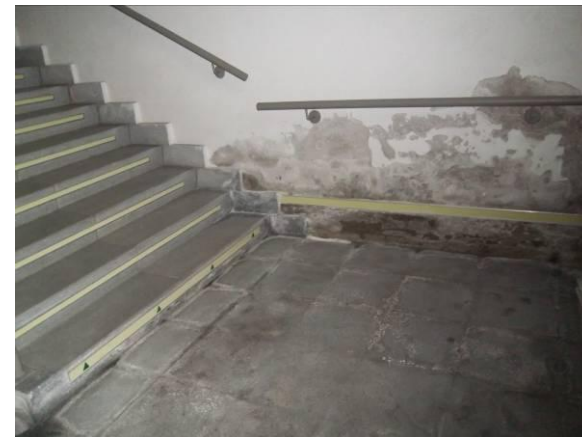
F-71. Salida de emergencia andén 2. Humedad en 1º rellano en tabique lateral.

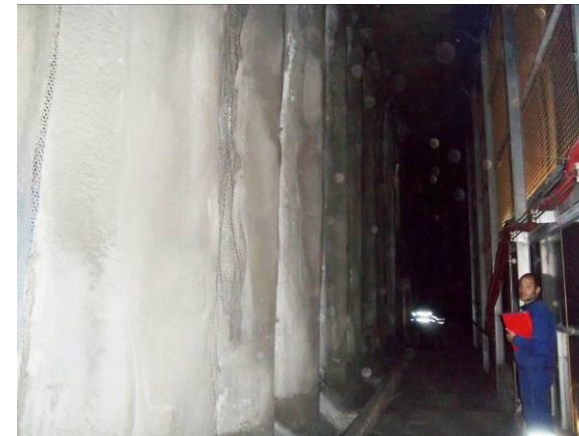
F-15. Cámara bufa nivel vestíbulo. Pantalla lateral izquierda.

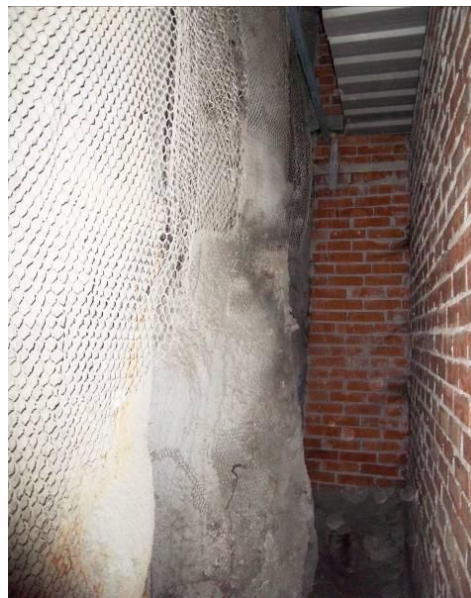
F-21. Cámara bufa tras cuartos en pantalla frontal.

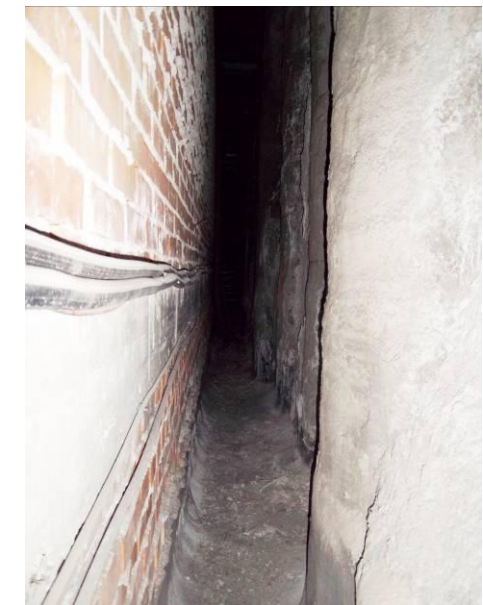
F-34. Cámara bufa nivel andén 2. Seca (zona tras cuartos).

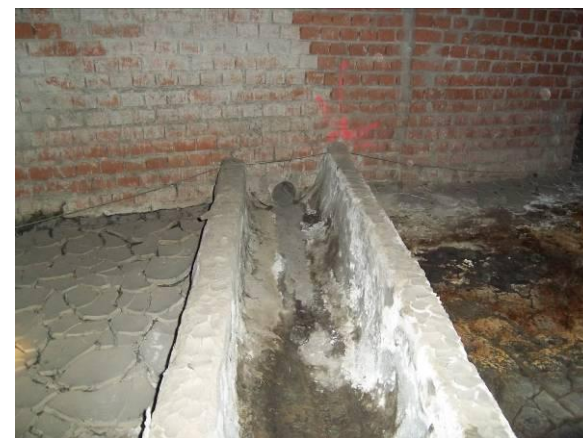
F-48. Bajo andn 2. Canaleta transversal operativa.

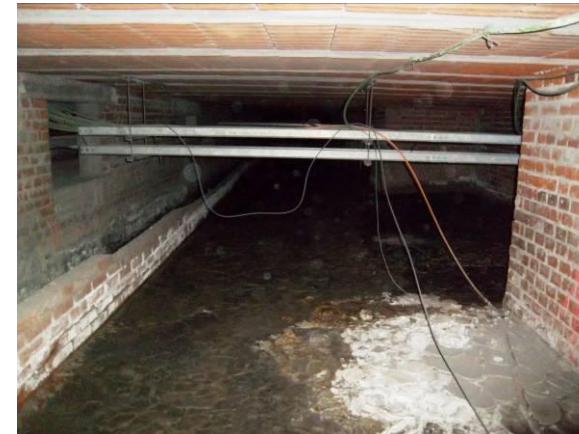
F-51. Bajo andén 1. Aspecto general. Húmedo y localmente encharcado, con barro.
